Asbestinventarisatetest

Molenlei 47/2, 2650 Edegem

Attestnummer : 20250203-000443.000

Uitgegeven op : 03.02.2025

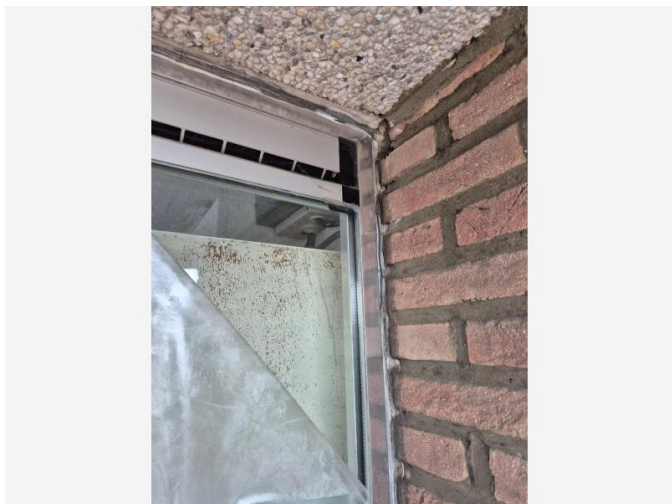
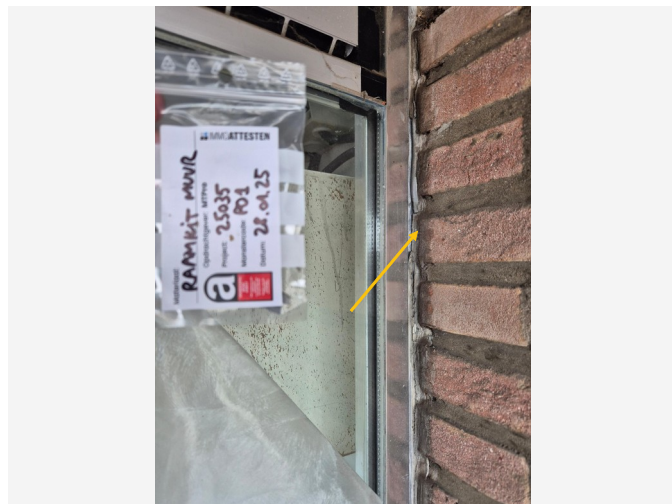
Eindbeoordeling materiaalrisico	Verhoogd materiaalrisico en/of verhoogde kans op vezelvrijgave
---------------------------------	--

Gebondenheid	Categorie 1: hechtgebonden in oorsprong
Asbestsoort (vezeltype)	Alleen chrysotiel
Asbestconcentratie	Laag (< 50%)
Afschermingsgraad van het gehele materiaal	Geheel of deels vrij aan de buitenlucht
Toestand van het materiaal	Matig beschadigd, matig verweerd

#	Type	Referentie	Resultaat
1.1	Puntmonster	P01	Chrysotiel

Beschrijving	Kitramen (tussen profiel en muur)
Omgeving	Grenst aan binnen- en buitenlucht
Primaire drager	Wandopening verticaal (raam, deur, ...)
Asbestmateriaal	In-situ afwerkingslagen - Pasta, stopverf, voegsel, stopsel, vulsel, mastiek, katten, ...
Bindmiddel van asbestmateriaal	Kitten, mastiek, pasta
Gebondenheid op basis van bindmiddel	Hecht
Hoeveelheid (gewicht - aantal)	<ul style="list-style-type: none">• 2,00 kg - 1 stuk
Totaal gewicht	2,00 kg
Eenvoudig bereikbaar	Ja
Bevestigingswijze	<ul style="list-style-type: none">• Verlijmd, ingegoten, versmeerd
Identificatiemethode	Vaststelling met monstername
Destructieve handeling voor identificatie	Nee
Opmerking	Deze oppervlakte, volumes en gewichten zijn niet gemeten, maar geschat op basis van een benadering van de aanwezige katten (de opgegeven hoeveelheden mogen niet gebruikt worden als maatstaf voor heffingen).

Verwijderen

- Zorg voor een veilig beheer. Vermijd het beschadigen van het asbestmateriaal. Controleer de toestand jaarlijks op wijzigingen.

- Eenvoudige handelingen: mag via doe-het-zelf of door werknemer(s) met opleidingsattest eenvoudige handelingen
In principe kan dit zelf verwijderd worden indien dit kan gebeuren zonder vrijgave van asbestvezels. Aanbevolen wordt dit te laten uitvoeren door een aannemer (of ramenplaatser bij vervanging ramen) met opleidingsattest.

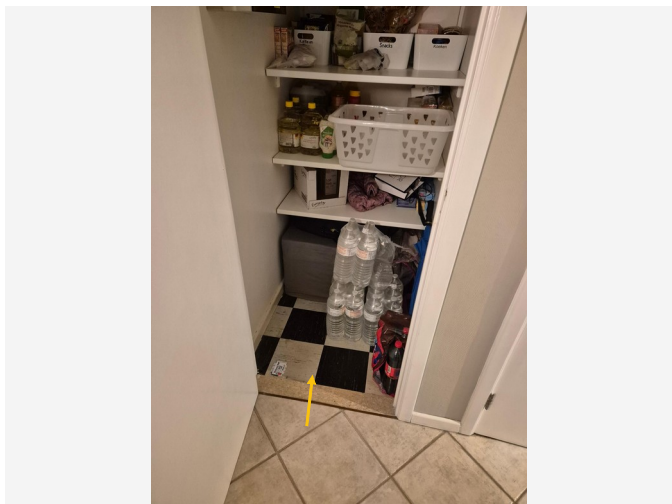
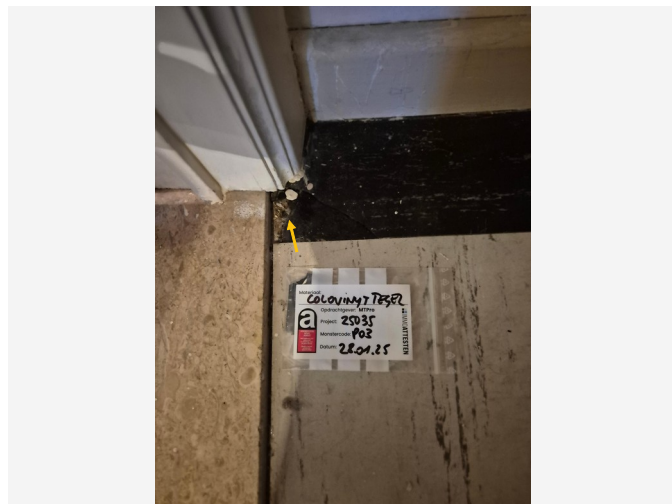
Eindbeoordeling materiaalrisico	Laag materiaalrisico en/of verlaagde kans op vezelvrijgave
---------------------------------	--

#	Type	Referentie	Resultaat
2.1	Puntmonster	P03	Chrysotiel

Beschrijving	Colovinyl tegel berging
Omgeving	Binnen
Primaire drager	Vloer
Asbestmateriaal	Prefab - afwerking - Tegel
Bindmiddel van asbestmateriaal	Kunststof of -hars
Gebondenheid op basis van bindmiddel	Hecht
Hoeveelheid (oppervlakte - dikte - aantal)	• 1,50 m ² - 0,40 cm - 1 stuk
Totaal volume	0,006 m ³
Eenvoudig bereikbaar	Ja
Bevestigingswijze	• Verlijmd, ingegoten, versmeerd
Identificatiemethode	Vaststelling met monstername
Destructieve handeling voor identificatie	Nee
Opmerking	Deze oppervlakte is niet gemeten geweest meer een schatting bij benadering voor alle aanwezige colovinyl vloer, deze hoeveelheid mag niet gebruikt worden als maatstaf van heffing

Zorgvuldig beheren

- Zorg voor een veilig beheer. Vermijd het beschadigen van het asbestmateriaal. Controleer de toestand jaarlijks op wijzigingen.
- Verwijder dit asbestmateriaal zo snel mogelijk. Volg de toestand goed op.

- Hermetische zone (erkend asbestverwijderaar)
Colovinyltegels mogen uitsluitend worden verwijderd door een erkende verwijderaar. Het verwijderen van deze tegels is zeer specifiek en vereist de nodige ervaring en diploma's om dit op een veilige manier uit te voeren. Probeer deze toepassing zeker niet zelf te verwijderen!

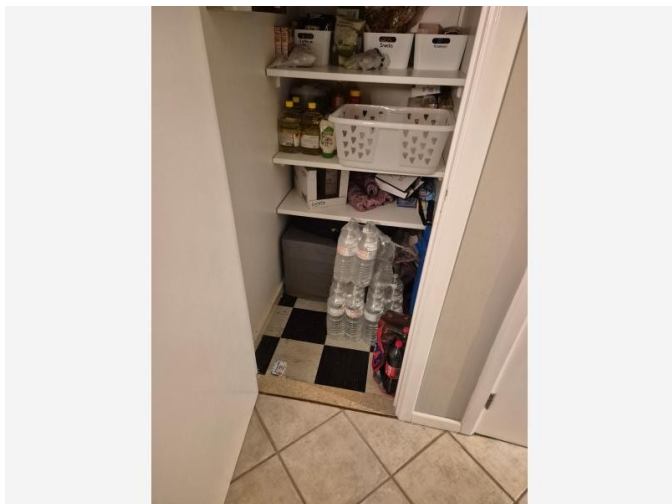
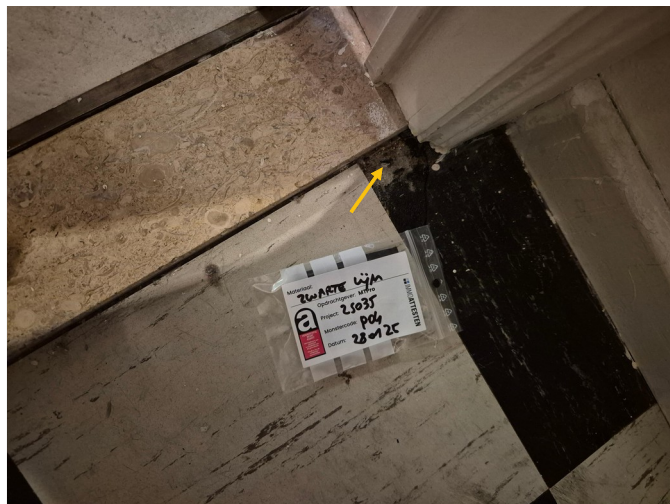
Eindbeoordeling materiaalrisico	Laag materiaalrisico en/of verlaagde kans op vezelvrijgave
---------------------------------	--

#	Type	Referentie	Resultaat
3.1	Puntmonster	P04	Chrysotiel

Beschrijving	Zwarte tegellijm (onder colovinyl tegels)
Omgeving	Binnen
Primaire drager	Vloer
Asbestmateriaal	In-situ afwerkingslagen - Lijmlaag
Bindmiddel van asbestmateriaal	Lijm
Gebondenheid op basis van bindmiddel	Hecht
Hoeveelheid (oppervlakte - dikte - aantal)	• 1,50 m ² - 0,30 mm - 1 stuk
Totaal volume	< 0,001 m ³
Eenvoudig bereikbaar	Ja
Bevestigingswijze	• Verlijmd, ingegoten, versmeerd
Identificatiemethode	Vaststelling met monstername
Destructieve handeling voor identificatie	Nee

Zorgvuldig beheren

- Zorg voor een veilig beheer. Vermijd het beschadigen van het asbestmateriaal. Controleer de toestand jaarlijks op wijzigingen.
- Verwijder dit asbestmateriaal zo snel mogelijk. Volg de toestand goed op.

- Hermetische zone (erkend asbestverwijderaar)
Zwarte asbesthoudende tegellijm mag uitsluitend worden verwijderd door een erkende verwijderaar. Het verwijderen van deze tegels is zeer specifiek en vereist de nodige ervaring en diploma's om dit op een veilige manier uit te voeren. Probeer deze toepassing zeker niet zelf te verwijderen!

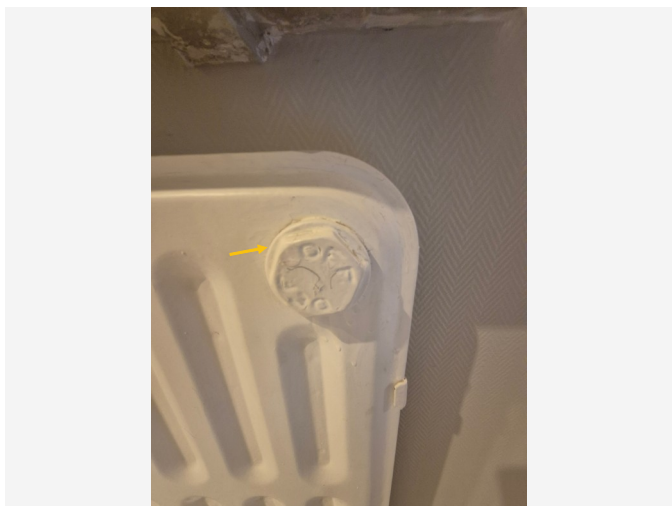
MOGELIJKS bevat deze radiator een asbestpakking maar evengoed niet deze radiator is veilig in gebruik. Maar let op bij demonteren.

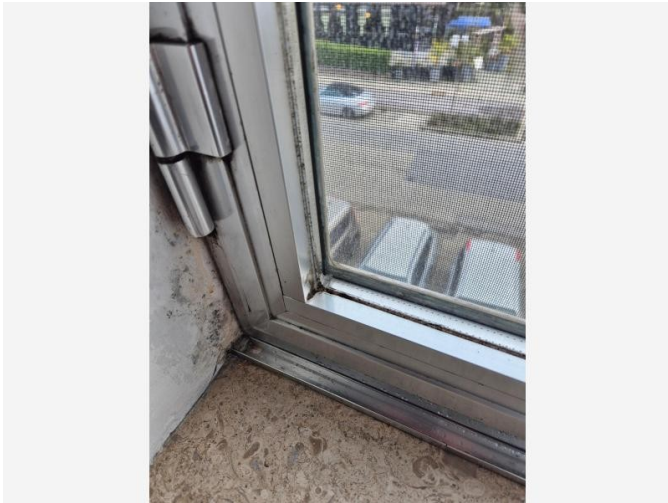
De raamkit (tussen het profiel en het glas) is een soepele siliconen kit en bevat geen asbest (glas werd vervangen in 2004).

Opgelet: de kit tussen het profiel en de muuraansluiting bevat wel asbest: zie aparte beschrijving

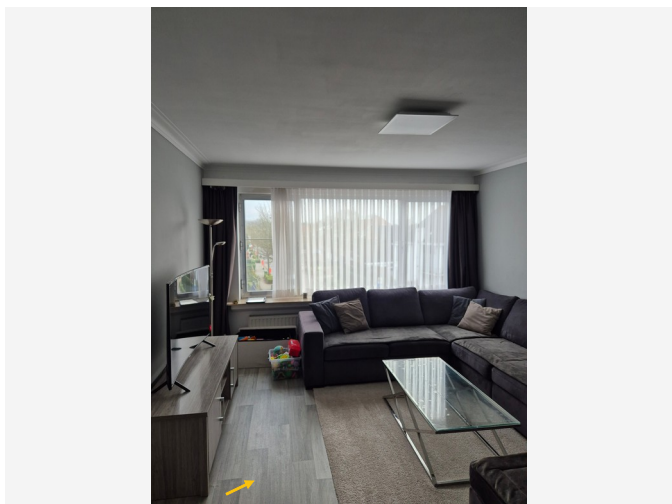
Geen asbesthoudende verlijmde novilon vloerbekleding. Door bevestiging kan er geen uitspraak gedaan worden over eventueel aanwezige onderliggende materialen/lagen.

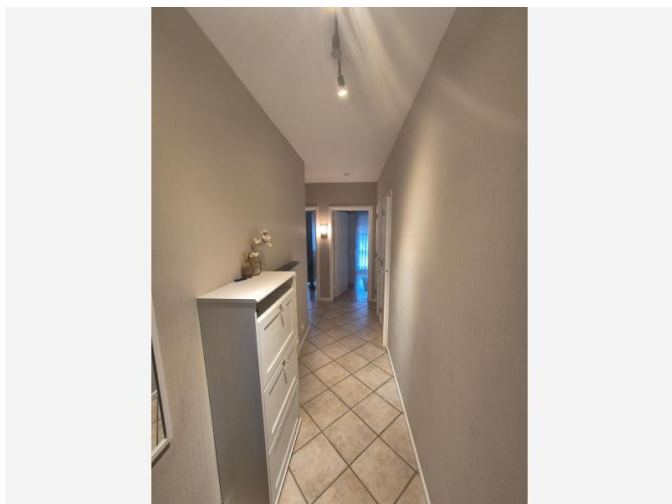
In het inspectieprotocol is een monstername van tegelijm verplicht om dit te identificeren als niet-asbesthoudend. Er waren geen facturen ter beschikking die bevestigen dat de tegels na 2001 waren geplaatst. Er waren geen bestaande beschadigingen aan de wandtegels om de lijm voldoende te kunnen inspecteren. Om dit af te toetsen is het aangewezen om bij eventuele renovatiewerken aan de tegels verder onderzoek/staalname te laten uitvoeren ter controle.

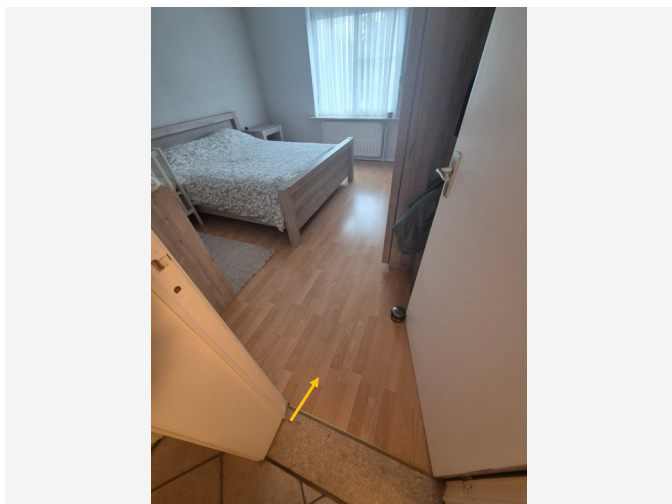
Laminaat bevat geen asbest, maar deskundige kan geen uitspraak doen over de onderliggende lagen.

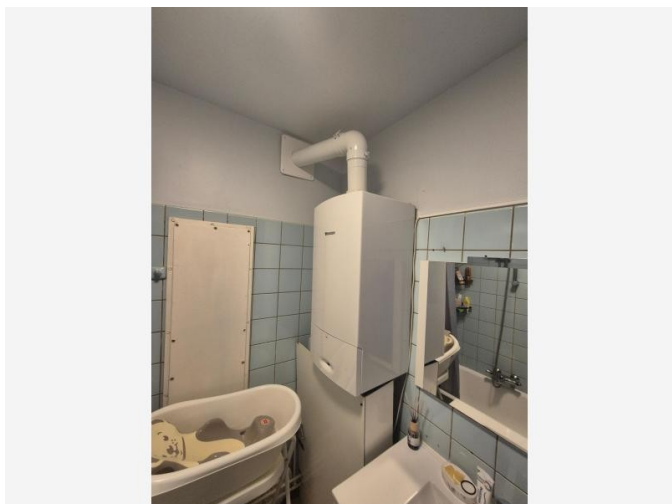
Nieuwe ketel geplaatst 2021 --> bevat geen asbesthoudende materialen

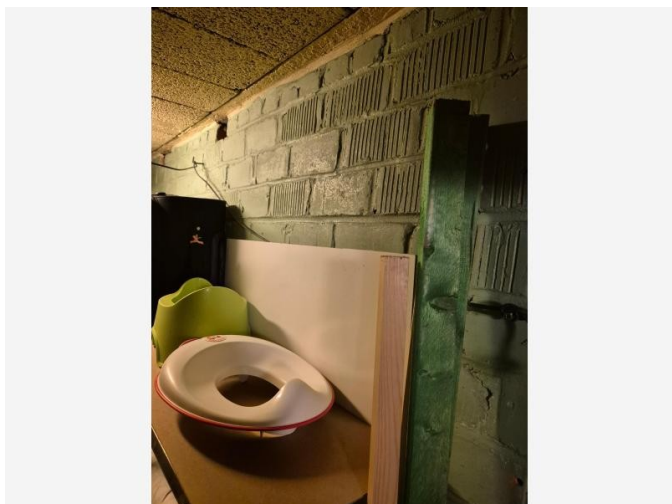
Er werden in de kelderberging geen zichtbare asbesthoudende materialen vastgesteld (blote stenen muren, betonnen plafond, vloer met betondals)

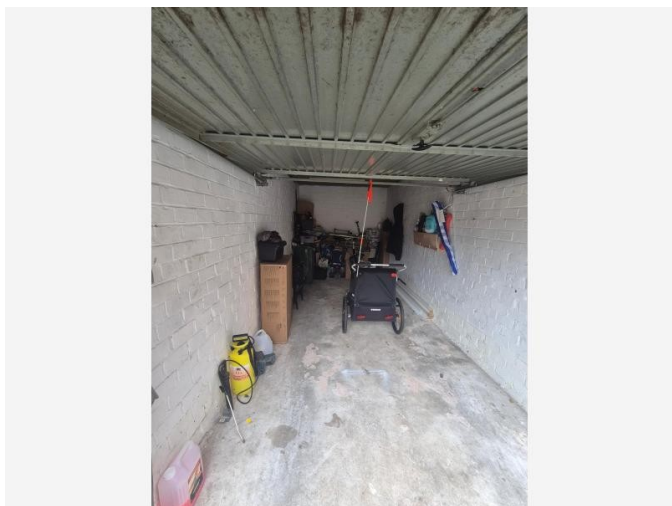
De garagebox is opgebouwd uit een betonnen vloer blote snelbouwwanden en blote betonwelfsel (plafond). Er werden geen asbestverdachte/houdende materialen aangetroffen. Er werden geen eventueel aanwezige gemeenschappelijke materialen onderzocht.

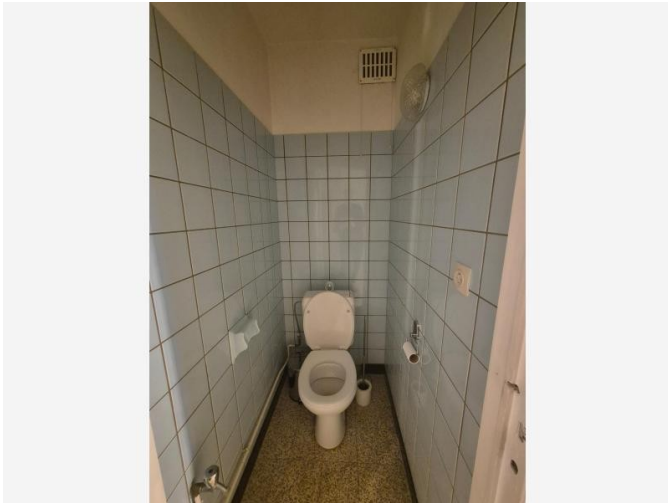
In het inspectieprotocol is een monstername van tegellijm verplicht om dit te identificeren als niet-asbesthoudend. Er waren geen facturen ter beschikking die bevestigen dat de tegels na 2001 waren geplaatst. Er waren geen bestaande beschadigingen aan de wandtegels om de lijm voldoende te kunnen inspecteren. Om dit af te toetsen is het aangewezen om bij eventuele renovatiewerken aan de tegels verder onderzoek/staalname te laten uitvoeren ter controle.

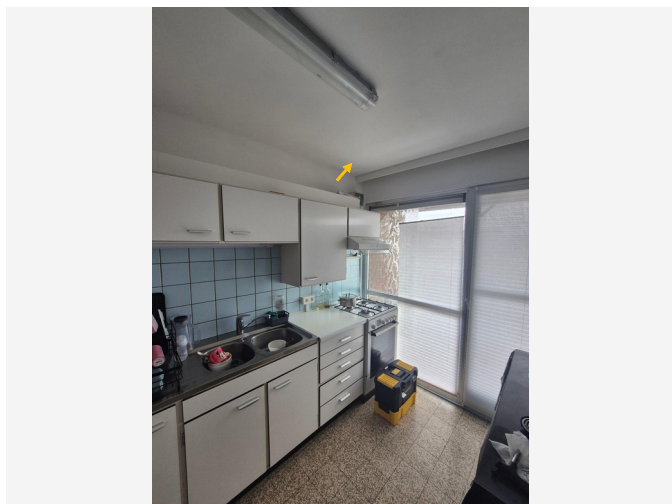
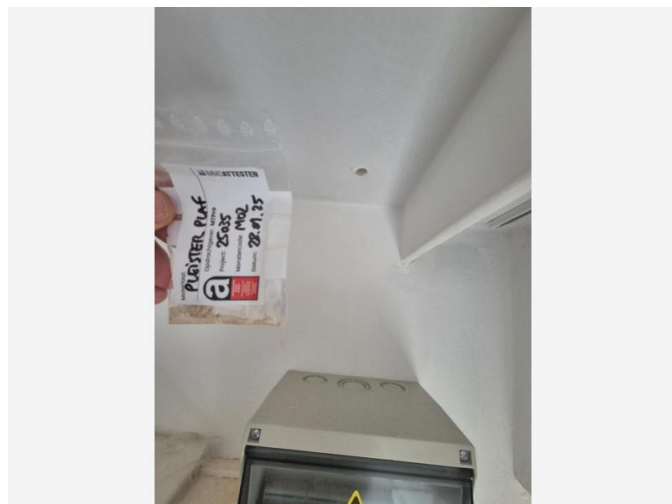
Fiche 13: Pleisterwerk plafonds

Geen asbest

#	Type	Referentie	Resultaat
13.1	Mengmonster	M02	Geen asbest

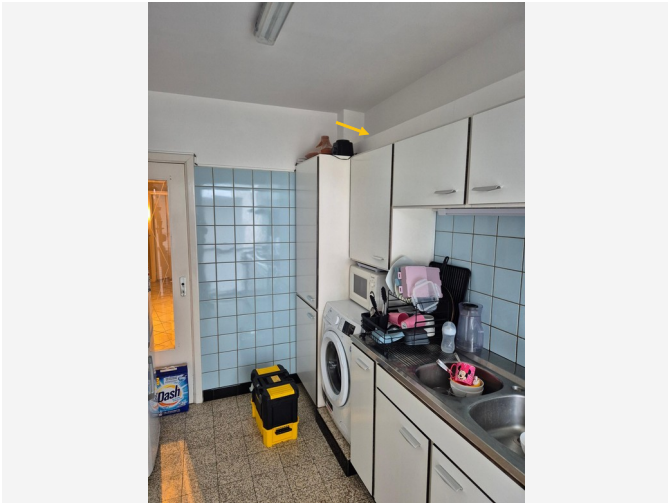
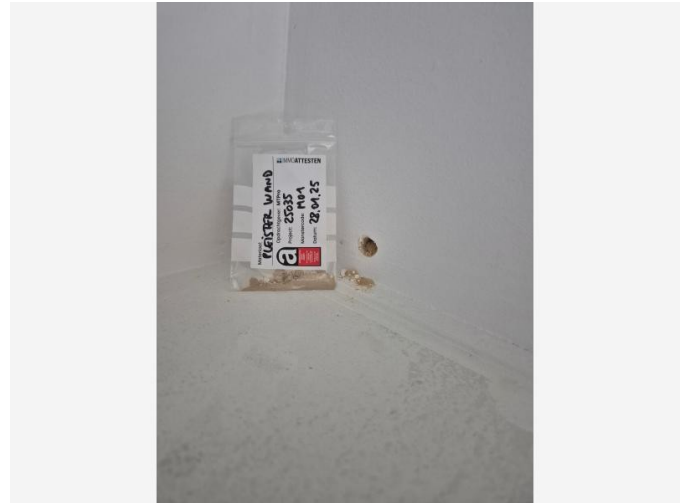
Fiche 14: Pleisterwerk muren

Geen asbest

#	Type	Referentie	Resultaat
14.1	Mengmonster	M01	Geen asbest

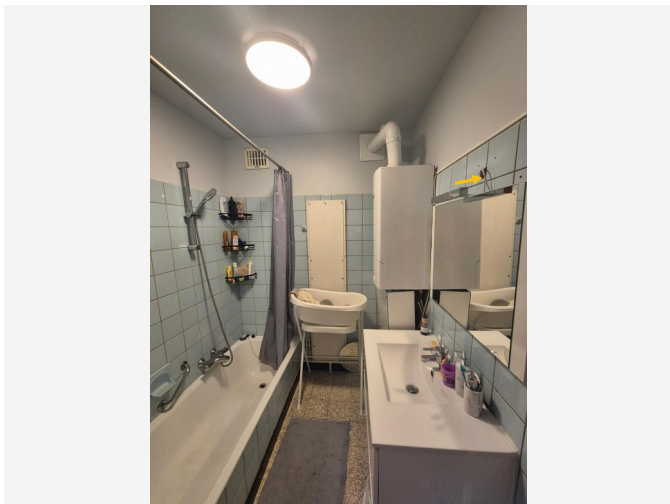
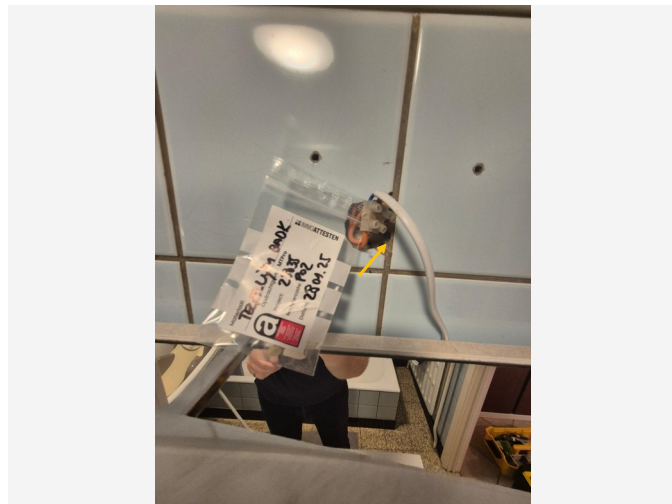
Fiche 15: Tegellijm (badkamer)

Geen asbest

#	Type	Referentie	Resultaat
15.1	Puntmonster	P02	Geen asbest
