Asbestinventarisatetest

Mechelsesteenweg 56/2, 2640 Mortsel

Attestnummer : 20250210-000310.002

Zone 1: Hoofdgebouw

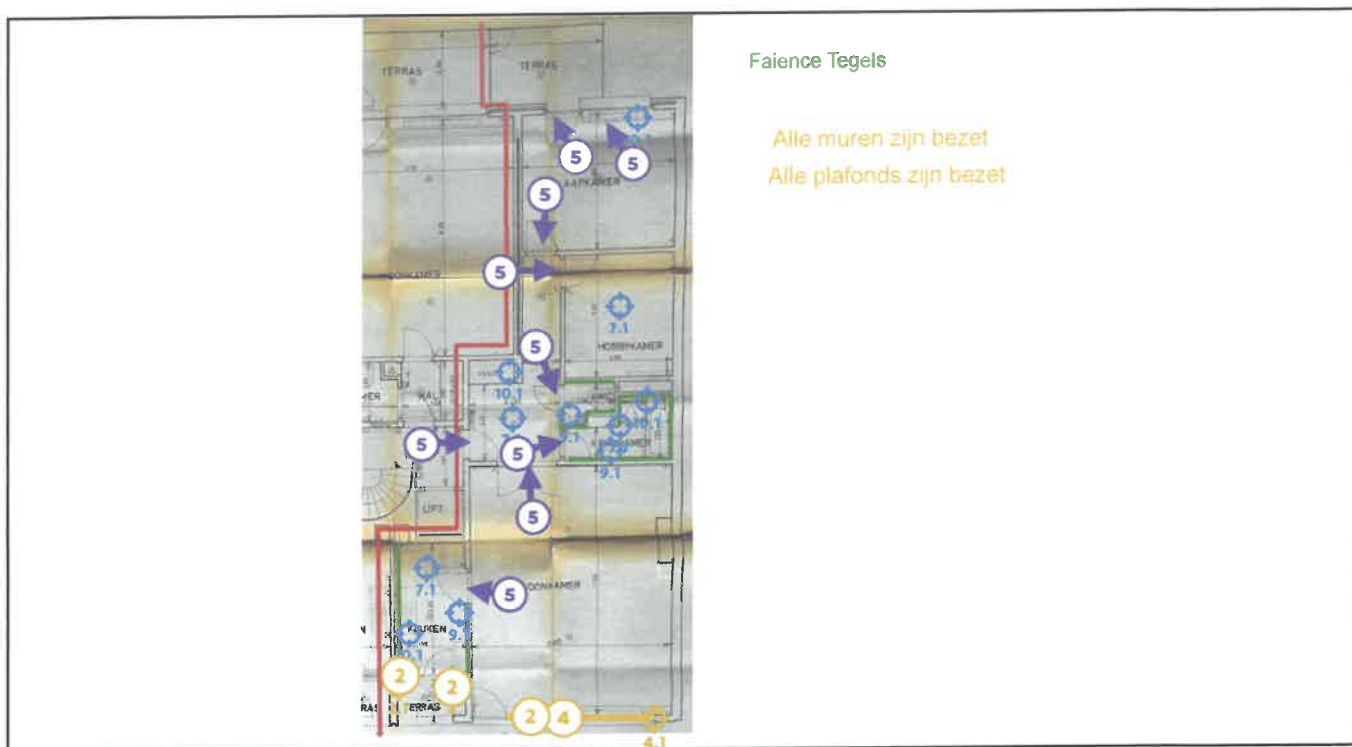
Plan 1.2: Plan appartement

Beschrijving	Type	Actie
2. Mastiek tussen alu en enkel glas	Asbestmateriaal	Zorgvuldig beheren
2.1 Code: S04	Puntmonster	-
4. Mastiek tussen kader en gevel	Asbestmateriaal	Zorgvuldig beheren
4.1 Code: S07	Puntmonster	-
5. Alle dorpels en raamtabletten zijn natuursteen.	Advies	-
7. Mengstaal bezetting plafond	Geen asbest	-
7.1 Code: S02	Mengmonster	-
9. Mengstaal faience	Geen asbest	-
9.1 Code: S03	Mengmonster	-
10. Mengstaal bezetting muur	Geen asbest	-

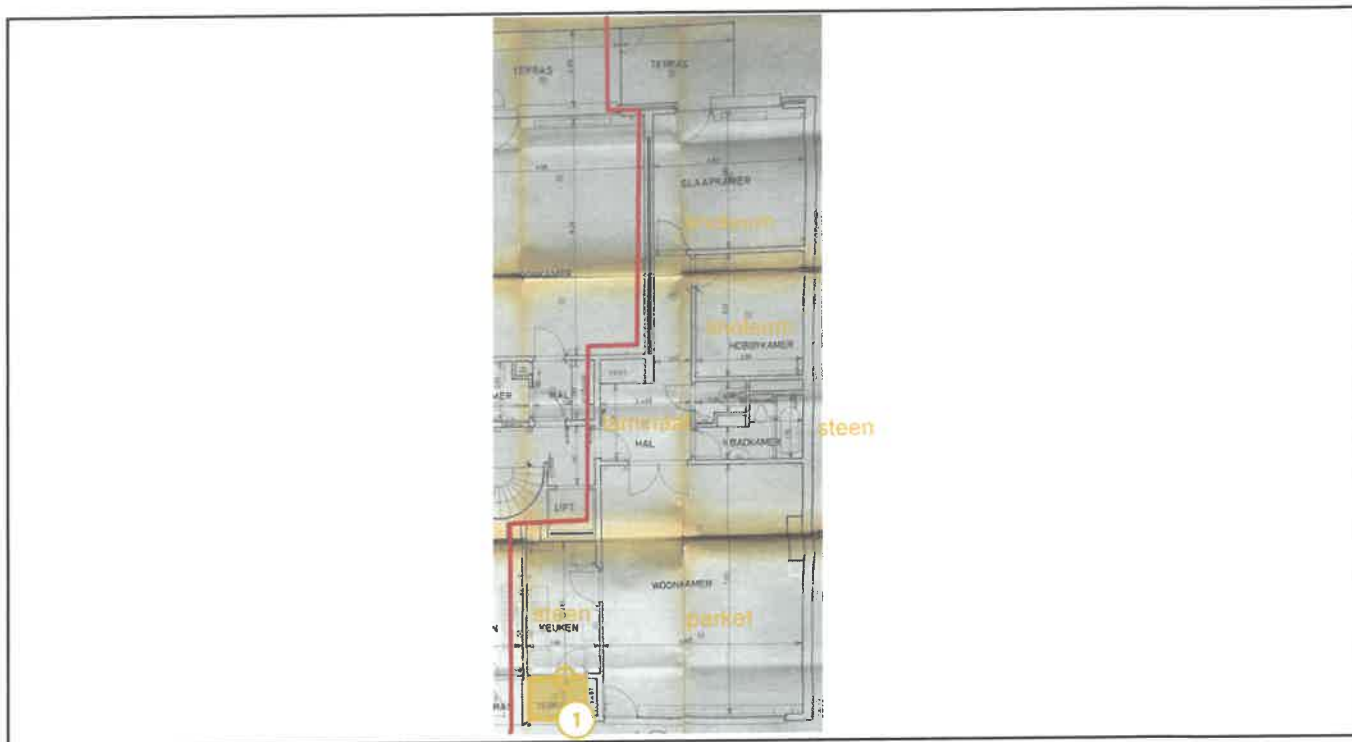
Plan 1.3: Plan appartement

Beschrijving	Type	Actie
1. Plafond van terras.	Asbestmateriaal	Zorgvuldig beheren
1.1 Code: 505	Puntmonster	-
6. Vloerbekleding is nagekeken.	Advies	-

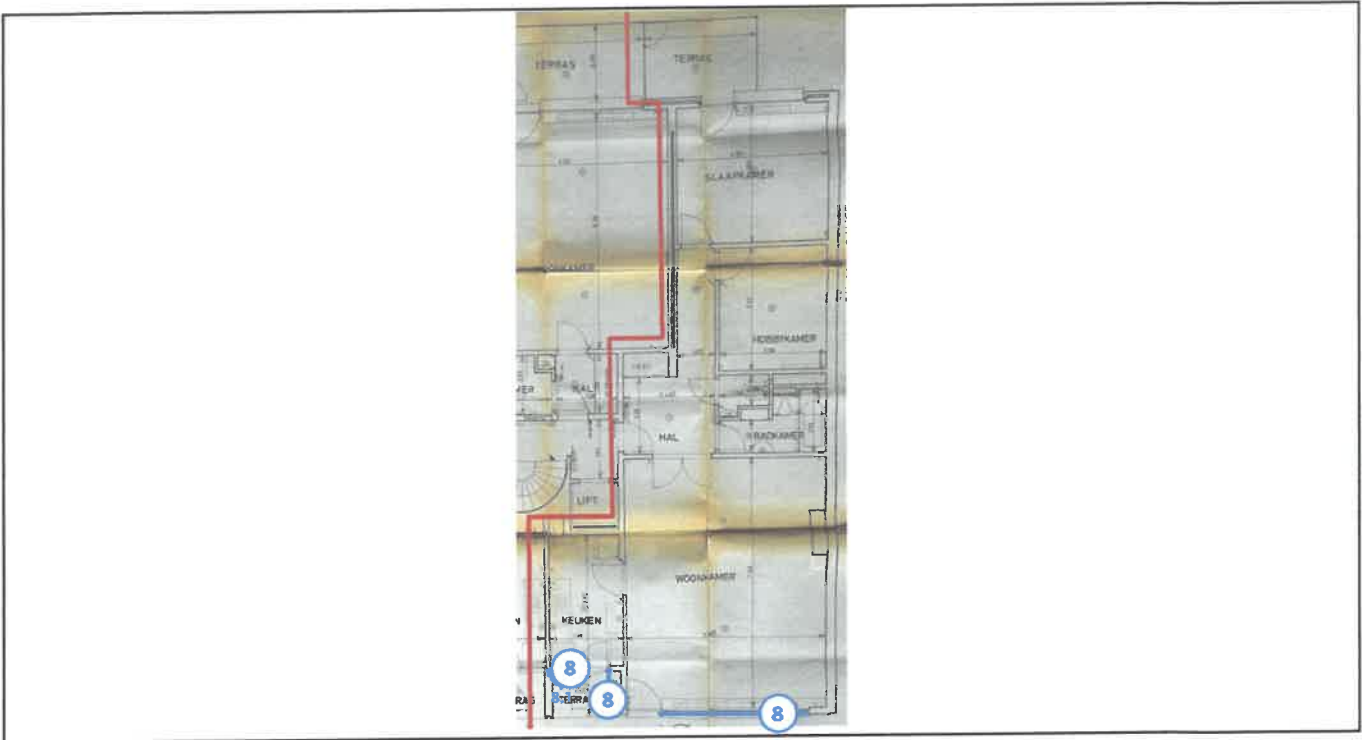
Plan 1.4: Plan appartement

Beschrijving	Type	Actie
8. Platen in de voorgevel	Geen asbest	-
8.1 Code: S06	Puntmonster	-

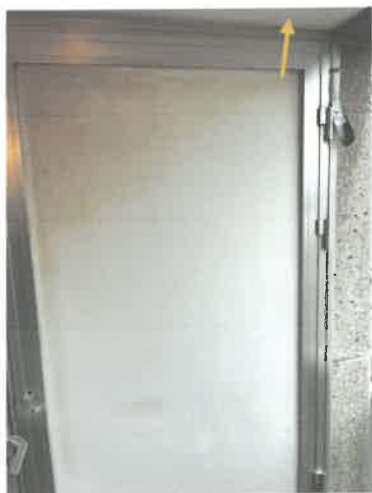
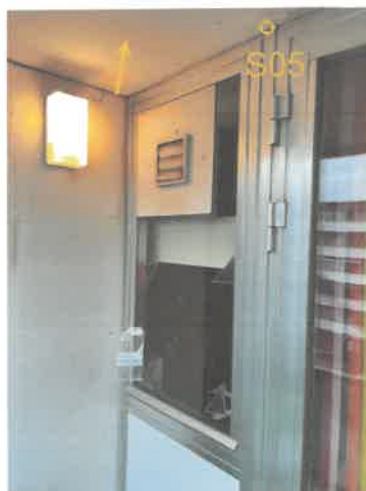
Eindbeoordeling materiaalrisico	Zeer laag materiaalrisico en/of zeer lage kans op vezelvrijgave
---------------------------------	---

Gebondenheid	Categorie 1: hechtgebonden in oorsprong
Asbestsoort (vezeltype)	Alleen chrysotiel
Asbestconcentratie	Laag (< 50%)
Afschermingsgraad van het gehele materiaal	Niet stootvaste afscherming
Toestand van het materiaal	Onbeschadigd, niet verweerd

#	Type	Referentie	Resultaat
1.1	Puntmonster	S05	Chrysotiel

Beschrijving	Plafond van terras.
Omgeving	Buiten
Primaire drager	Plafond
Asbestmateriaal	Plaat, paneel, tablet - Geëmailleerd, type Glasal
Bindmiddel van asbestmateriaal	Cement
Gebondenheid op basis van bindmiddel	Hecht
Hoeveelheid (oppervlakte - dikte - aantal)	• 1,75 m ² - 0,60 cm - 1 stuk
Totaal volume	0,011 m ³
Eenvoudig bereikbaar	Ja
Bevestigingswijze	• Geschroefd
Identificatiemethode	Vaststelling met monstername
Destructieve handeling voor identificatie	Nee

- Zorg voor een veilig beheer. Vermijd het beschadigen van het asbestmateriaal. Controleer de toestand jaarlijks op wijzigingen.

- Eenvoudige handelingen: mag via doe-het-zelf of door werknemer(s) met opleidingsattest eenvoudige handelingen
Plaat fixeren en in zijn geheel demonteren. Dubbel verpakken en naar het containerpark brengen.
Gebruik de juiste veiligheidskledij en voor je start met de werken informeer eerst bij OVAM voor een veilige werkmethode.
- Eenvoudige handelingen: enkel door erkend asbestverwijderaar
Als het door een firma verwijderd wordt, moeten de arbeiders een opleiding eenvoudige handelingen gevolgd hebben.

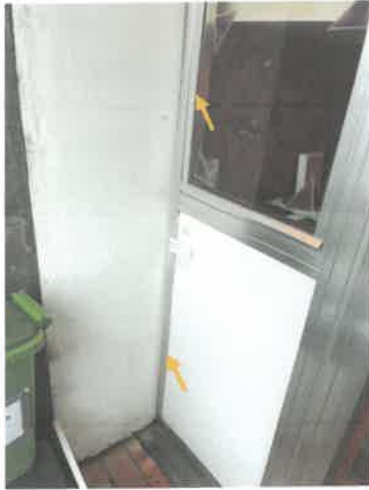
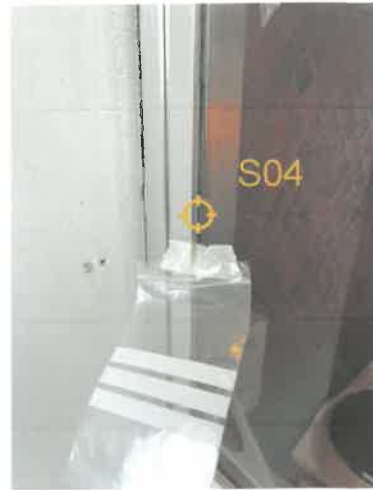
Fiche 2: Mastiek tussen alu en enkel glas

Eindbeoordeling materiaalsrisico	Laag materiaalsrisico en/of verlaagde kans op vezelvrijgave
----------------------------------	---

Gebondenheid	Categorie 1: hechtgebonden in oorsprong
Asbestsoort (vezeltype)	Alleen chrysotiel
Asbestconcentratie	Laag (< 50%)
Afschermingsgraad van het gehele materiaal	Geheel of deels vrij aan de buitenlucht
Toestand van het materiaal	Licht beschadigd, licht verweerd. Intact calciumsilicaatmateriaal of categorie III 'gebondenheid'

#	Type	Referentie	Resultaat
2.1	Puntmonster	S04	Chrysotiel

Beschrijving	Mastiek tussen alu en enkel glas
Omgeving	Binnen
Primaire drager	Wandopening verticaal (raam, deur, ...)
Asbestmateriaal	In-situ afwerkingslagen - Pasta, stopverf, voegsel, stopsel, vulsel, mastiek, kitten, ...
Bindmiddel van asbestmateriaal	Kitten, mastiek, pasta
Gebondenheid op basis van bindmiddel	Hecht
Hoeveelheid (gewicht - aantal)	<ul style="list-style-type: none">• 0,50 kg - 1 stuk
Totaal gewicht	0,50 kg
Eenvoudig bereikbaar	Ja
Bevestigingswijze	<ul style="list-style-type: none">• Verlijmd, ingegoten, versmeerd
Identificatiemethode	Vaststelling met monstername
Destructieve handeling voor identificatie	Nee
Opmerking	<p>Enkel de raam in de keuken, naast de deur, bevat verdachte mastiek tussen het glas en de kader.</p> <p>De platen van de kast op de verande, platen onder de raam op het terras en de plaat van de raam in de leefruimte zijn ook met dezelfde mastiek afgekit.</p>

- Zorg voor een veilig beheer. Vermijd het beschadigen van het asbestmateriaal. Controleer de toestand jaarlijks op wijzigingen.

- Eenvoudige handelingen: mag via doe-het-zelf of door werknemer(s) met opleidingsattest eenvoudige handelingen
De raam in zijn geheel demonteren, dubbel verpakken en naar containerpark brengen.

Gebruik de juiste beschermkledij en voor je strat met de werken informeer eerst bij OVAM voor een veilige werkmethode.

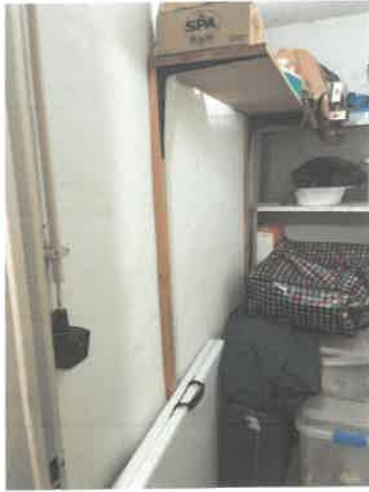
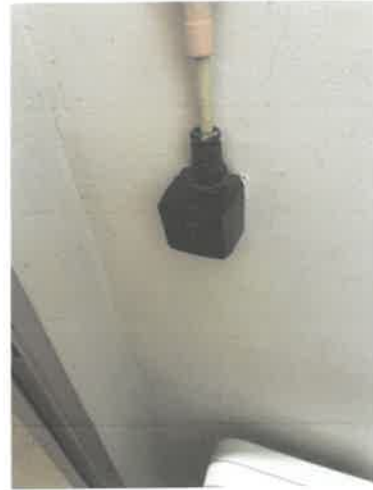
Fiche 3: Bakeliet schakelaar in de kelder.

Eindbeoordeling materiaalrisico	Laag materiaalrisico en/of verlaagde kans op vezelvrijgave
---------------------------------	--

Gebondenheid	Categorie 1: hechtgebonden in oorsprong
Asbestsoort (vezeltype)	Crocidoliet aanwezig
Asbestconcentratie	Laag (< 50%)
Afschermingsgraad van het gehele materiaal	Geheel of deels (ook) vrij aan de binnenlucht
Toestand van het materiaal	Onbeschadigd, niet verweerd

Beschrijving	Bakeliet schakelaar in de kelder.
Omgeving	Binnen
Primaire drager	Communicatie en elektrische infrastructuur en uitrusting
Asbestmateriaal	Plaat, paneel, tablet - Type Bakeliet
Bindmiddel van asbestmateriaal	Kunststof of -hars
Gebondenheid op basis van bindmiddel	Hecht
Hoeveelheid (oppervlakte - dikte - aantal)	• 0,10 m ² - 0,50 cm - 1 stuk
Totaal volume	< 0,001 m ³
Eenvoudig bereikbaar	Ja
Bevestigingswijze	• Geschroefd
Identificatiemethode	Vaststelling zonder monsternamen
Destructieve handeling voor identificatie	Nee
Opmerking	Voor de rest zijn er geen asbest verdachte materiaal aangetroffen in de kelder.

- Zorg voor een veilig beheer. Vermijd het beschadigen van het asbestmateriaal. Controleer de toestand jaarlijks op wijzigingen.

- Eenvoudige handelingen: mag via doe-het-zelf of door werknemer(s) met opleidingsattest eenvoudige handelingen
Gebruik beschermingskledij. Vervangen door een nieuwe en de bakeliet dubbel verpakken en naar het containerpark brengen.

Voor je start met de werken informeer eerst bij OVAM voor een veilige werkmethode.

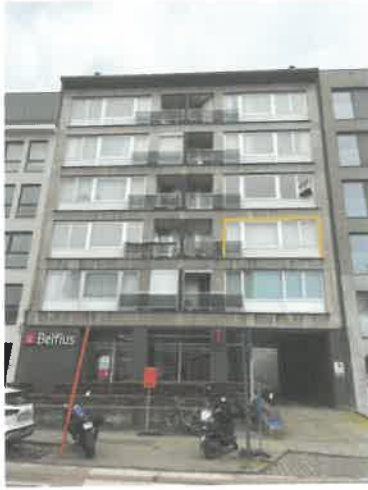
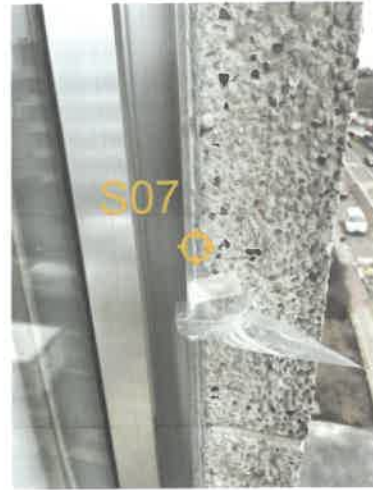
Fiche 4: Mastiek tussen kader en gevel

Eindbeoordeling materiaalisico	Laag materiaalisico en/of verlaagde kans op vezelvrijgave
--------------------------------	---

Gebondenheid	Categorie 1: hechtgebonden in oorsprong
Asbestsoort (vezeltype)	Alleen chrysotiel
Asbestconcentratie	Laag (< 50%)
Afschermingsgraad van het gehele materiaal	Geheel of deels vrij aan de buitenlucht
Toestand van het materiaal	Licht beschadigd, licht verweerd. Intact calciumsilicaatmateriaal of categorie III 'gebondenheid'

#	Type	Referentie	Resultaat
4.1	Puntmonster	S07	Chrysotiel

Beschrijving	Mastiek tussen kader en gevel
Omgeving	Buiten
Primaire drager	Wandopening verticaal (raam, deur, ...)
Asbestmateriaal	In-situ afwerkingslagen - Pasta, stopverf, voegsel, stopsel, vulsel, mastiek, kitten, ...
Bindmiddel van asbestmateriaal	Kitten, mastiek, pasta
Gebondenheid op basis van bindmiddel	Hecht
Hoeveelheid (gewicht - aantal)	<ul style="list-style-type: none">• 4,00 kg - 1 stuk
Totaal gewicht	4,00 kg
Eenvoudig bereikbaar	Ja
Bevestigingswijze	<ul style="list-style-type: none">• Verlijmd, ingegoten, versmeerd
Identificatiemethode	Vaststelling met monstername
Destructieve handeling voor identificatie	Nee

- Zorg voor een veilig beheer. Vermijd het beschadigen van het asbestmateriaal. Controleer de toestand jaarlijks op wijzigingen.

- Eenvoudige handelingen: mag via doe-het-zelf of door werknemer(s) met opleidingsattest eenvoudige handelingen
Gebruik de juiste beschermkledij en voor je start met de werken informeer eerst bij OVAM voor een veilige werkmethode.
- Eenvoudige handelingen: enkel door erkend asbestverwijderaar
Als het door een firma verwijderd wordt, moeten de arbeiders een opleiding eenvoudige handelingen gevolgd hebben.

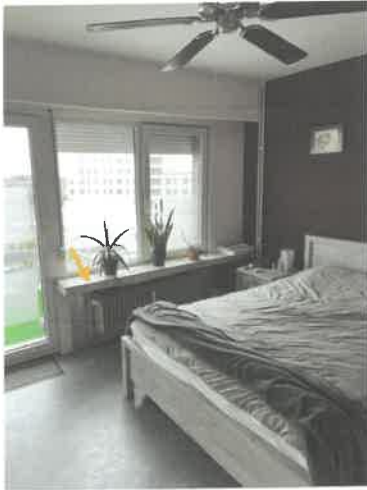
Fiche 5: Alle dorpels en raamtabletten zijn natuursteen.

De raamtabletten en deurdorpels zijn van natuursteen.

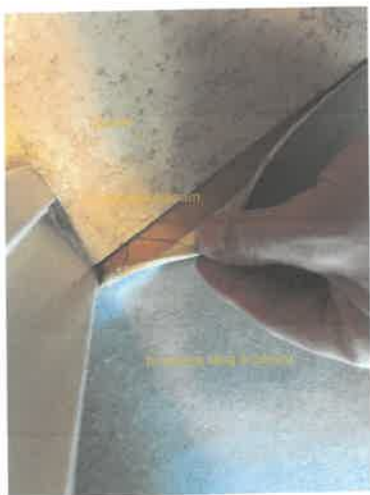
Fiche 6: Vloerbekleding is nagekeken.

De materialen van de vloerbekleding zijn niet asbest verdacht.

Onder de linoleum ligt nog een linoleum, deze lag overal vast en is niet te inspecteren.

Let op bij renovatie. In de jaren 60 werd asbest gebruikt in lijmen (parketlijm en zwarte lijm onder de linoleum).

Bij zwarte lijm onmiddellijk laten onderzoeken.

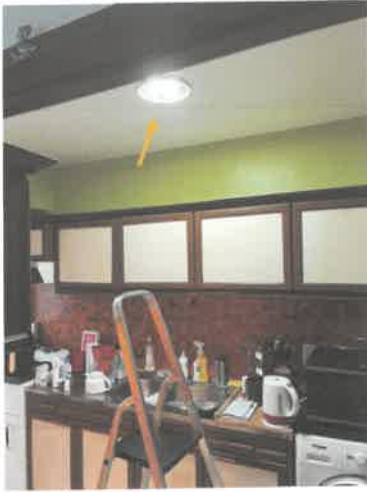
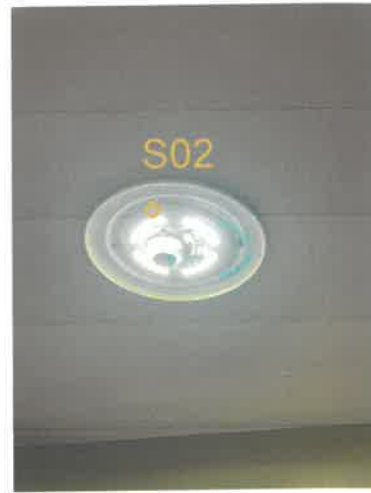
Fiche 7: Mengstaal bezetting plafond

Geen asbest

#	Type	Referentie	Resultaat
7.1	Mengmonster	S02	Geen asbest

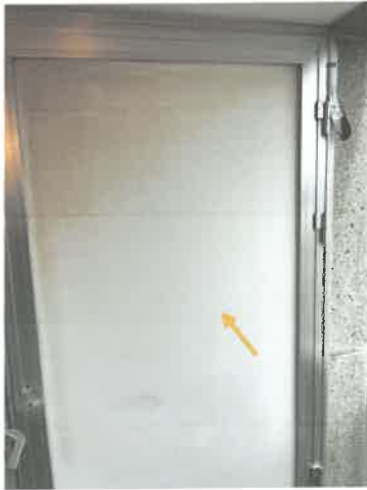
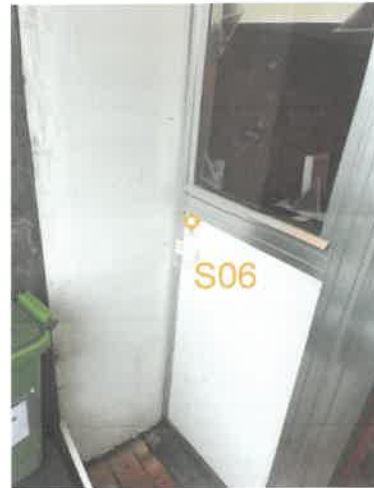
Fiche 8: Platen in de voorgevel

Geen asbest

#	Type	Referentie	Resultaat
8.1	Puntmonster	S06	Geen asbest

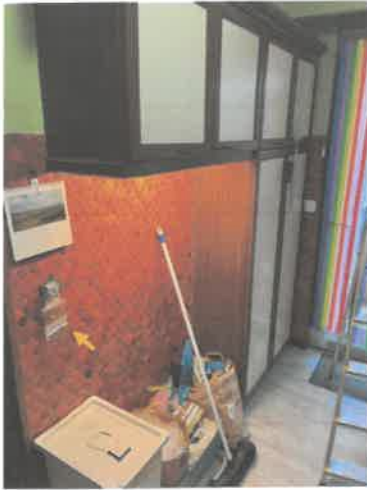
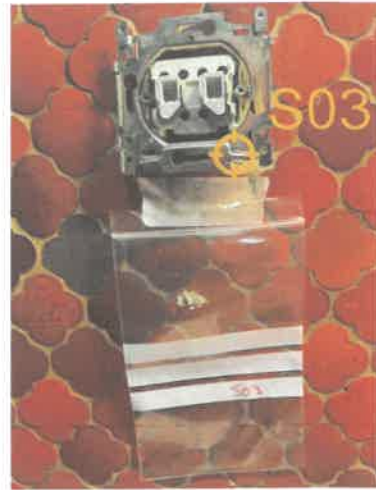
Fiche 9: Mengstaal faience

Geen asbest

#	Type	Referentie	Resultaat
9.1	Mengmonster	S03	Geen asbest

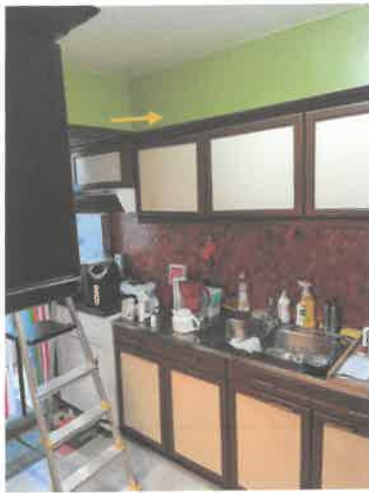
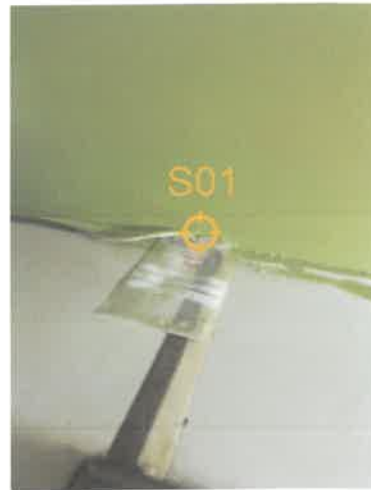
Fiche 10: Mengstaal bezetting muur

Geen asbest

#	Type	Referentie	Resultaat
10.1	Mengmonster	S01	Geen asbest
