# Asbestinventarisatetest

Lindenlei 131, 2900 Schoten

Attestnummer : 20260106-000147.000

Uitgegeven op : 06.01.2026

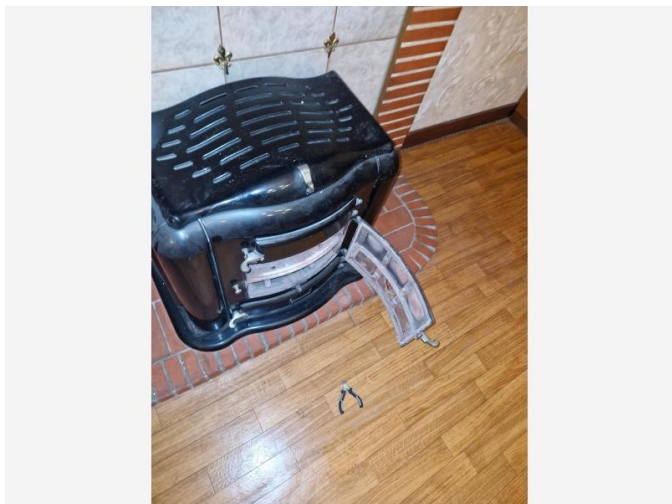
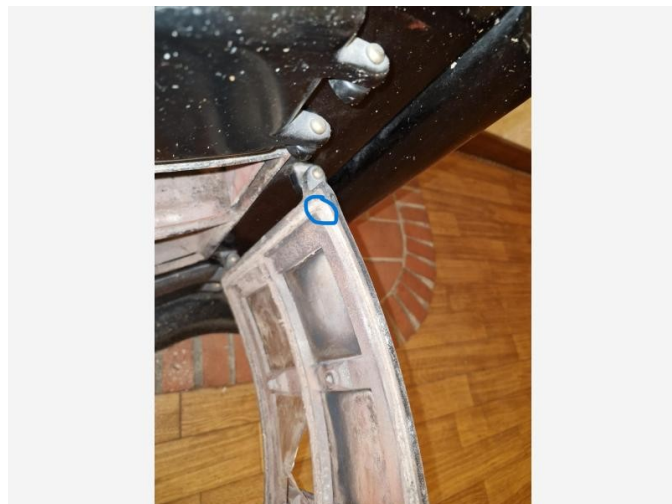
Het asbestmateriaal valt onder de mijlpaal van 2034.

**Dringend verwijderen**

Eindbeoordeling materiaalrisico	Hoog materiaalrisico en/of hoge kans op vezelvrijgave
---------------------------------	---

Gebondenheid	Categorie 3: niet-hechtgebonden met weinig of geen matrix
Asbestsoort (vezeltype)	Alleen chrysotiel
Asbestconcentratie	Hoog ( $\geq 50\%$ )
Afschermingsgraad van het gehele materiaal	Geheel of deels (ook) vrij aan binnenluchtstromen
Toestand van het materiaal	Matig beschadigd, matig verweerd

#	Type	Referentie	Resultaat
1.1	Puntmonster	MM2	Chrysotiel

<b>Beschrijving</b>	koord (houtkachel)
<b>Omgeving</b>	Binnen
<b>Primaire drager</b>	Ruimteverwarming
<b>Asbestmateriaal</b>	Koord, lint, band, strip
<b>Bindmiddel van asbestmateriaal</b>	Weinig of geen bindmiddel (textiel, bevloeking, ...)
<b>Gebondenheid op basis van bindmiddel</b>	Niet-hechtgebonden
<b>Hoeveelheid (lengte - omtrek - aantal)</b>	<ul style="list-style-type: none"><li>• 2,00 m - 0,98 cm - 1 stuk</li></ul>
<b>Totale oppervlakte</b>	0,02 m <sup>2</sup>
<b>Eenvoudig bereikbaar</b>	Ja
<b>Bevestigingswijze</b>	<ul style="list-style-type: none"><li>• Geklemd</li></ul>
<b>Identificatiemethode</b>	Een monstername door de asbestdeskundige met laboanalyse door een asbestlabo.
<b>Destructieve handeling voor identificatie</b>	Nee

- Zorg voor een veilig beheer. Vermijd het beschadigen van het asbestmateriaal. Controleer de toestand jaarlijks op wijzigingen.
- Scherm in afwachting van verwijdering het asbestmateriaal af van luchtstromingen en verstoring: bijvoorbeeld door het te verpakken, te fixeren, af te dekken, signalisatie - afbakening aan te brengen, ...
- Verwijder dit asbestmateriaal zo snel mogelijk. Volg de toestand goed op.

- Eenvoudige handelingen: mag via doe-het-zelf of door werknemer(s) met opleidingsattest eenvoudige handelingen  
Professionele verwijdering (Sterk aanbevolen)
  - Waarom: Vermindert gezondheidsrisico's en zorgt voor naleving van wetgeving.
  - Procedure: Bedrijf inventariseert, stelt verwijderingsplan op, verwijdert veilig (in hermetische zone indien nodig) en voert af als gevaarlijk afval.

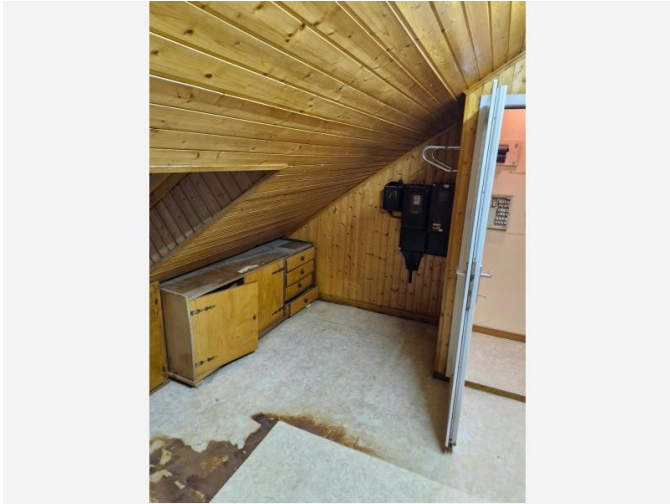
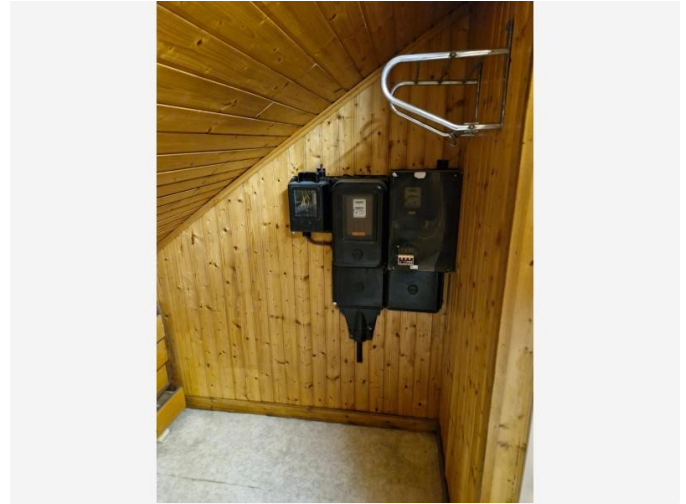
## Fiche 2: elektriciteitskast + lichtschaakelaar + stopcontacten

Het asbestmateriaal valt onder de mijlpaal van 2040.

Zorgvuldig beheren

Eindbeoordeling materiaalrisico	Laag materiaalrisico en/of verlaagde kans op vezelvrijgave
---------------------------------	--

Gebondenheid	Categorie 1: hechtgebonden in oorsprong
Asbestsoort (vezeltype)	Crocidoliet aanwezig
Asbestconcentratie	Laag (< 50%)
Afschermingsgraad van het gehele materiaal	Geheel of deels (ook) vrij aan de binnenlucht
Toestand van het materiaal	Onbeschadigd, niet verweerd

<b>Beschrijving</b>	elektriciteitskast + lichtschakelaar + stopcontacten
<b>Omgeving</b>	Binnen
<b>Primaire drager</b>	Communicatie en elektrische infrastructuur en uitrusting
<b>Asbestmateriaal</b>	Plaat, paneel, tablet - Type Bakeliet
<b>Bindmiddel van asbestmateriaal</b>	Kunststof of -hars
<b>Gebondenheid op basis van bindmiddel</b>	Hecht
<b>Hoeveelheid (oppervlakte - dikte - aantal)</b>	• 0,10 m <sup>2</sup> - 1,00 cm - 1 stuk
<b>Totaal volume</b>	0,001 m <sup>3</sup>
<b>Eenvoudig bereikbaar</b>	Ja
<b>Bevestigingswijze</b>	• Geschroefd
<b>Identificatiemethode</b>	De asbestdeskundige beoordeelt het materiaal als asbestverdacht en dus asbesthoudend, en dit zonder monstername.  Motivatie: De monstername brengt andere schade aan dan schade die inherent is aan de monstername.
<b>Destructieve handeling voor identificatie</b>	Nee

- Zorg voor een veilig beheer. Vermijd het beschadigen van het asbestmateriaal. Controleer de toestand jaarlijks op wijzigingen.
- Voer buitenluchtmetingen uit om actuele blootstellingsrisico's in de buitenlucht te monitoren.

- Eenvoudige handelingen: mag via doe-het-zelf of door werknemer(s) met opleidingsattest eenvoudige handelingen
  - Veilig verpakken: Het materiaal wordt voorzichtig verwijderd, niet gebroken, en verpakt in speciale, afgesloten zakken met asbestkenmerk op voor veilige afvoer.
  - Persoonlijke bescherming: Gebruik een halfgelaatsmasker (FFP3), een beschermende wegwerpoverall, handschoenen, en afspoelbare schoenen.
  - Voorkom stof: Bevochtig of fixeermiddel het materiaal vooraf om stofvorming te voorkomen. Gebruik alleen handwerktuigen en geen schuur- of slijpmachines.

- Voorzichtig demonteren en verpakken: Verwijder onderdelen één voor een met de hand. Verpak het asbesthoudende materiaal in speciale voor geschikte asbestzakken.

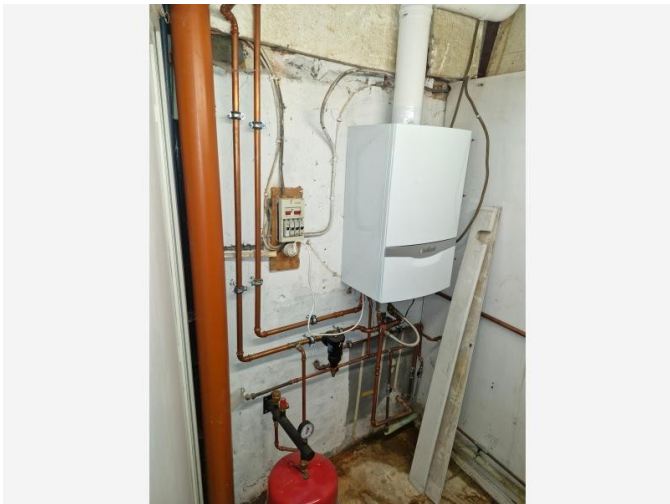
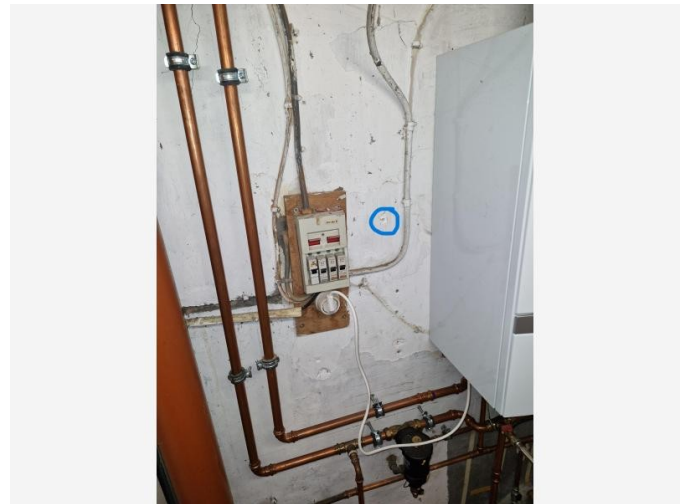
Het asbestmateriaal valt onder de mijlpaal van 2040.

Zorgvuldig beheren

Eindbeoordeling materiaalrisico	Laag materiaalrisico en/of verlaagde kans op vezelvrijgave
---------------------------------	--

Gebondenheid	Categorie 2: niet-hechtgebonden met matrix
Asbestsoort (vezeltype)	Alleen chrysotiel
Asbestconcentratie	Laag (< 50%)
Afschermingsgraad van het gehele materiaal	Geheel of deels (ook) vrij aan binnenluchtstromen
Toestand van het materiaal	Onbeschadigd, niet verweerd

#	Type	Referentie	Resultaat
3.1	Mengmonster	MM1	Chrysotiel

<b>Beschrijving</b>	PW (muren)
<b>Omgeving</b>	Binnen
<b>Primaire drager</b>	Binnenwand
<b>Asbestmateriaal</b>	In-situ afwerkingslagen - Pleisterwerk (wand, plafond, ...)
<b>Bindmiddel van asbestmateriaal</b>	Gips - kalk
<b>Gebondenheid op basis van bindmiddel</b>	Niet-hechtgebonden
<b>Hoeveelheid (oppervlakte - dikte - aantal)</b>	<ul style="list-style-type: none"><li>• 3,00 m<sup>2</sup> - 0,17 cm - 1 stuk</li></ul>
<b>Totaal volume</b>	0,005 m <sup>3</sup>
<b>Eenvoudig bereikbaar</b>	Ja
<b>Bevestigingswijze</b>	<ul style="list-style-type: none"><li>• Los (al dan niet bedekt)</li></ul>
<b>Identificatiemethode</b>	Een monstername door de asbestdeskundige met laboanalyse door een asbestlabo.
<b>Destructieve handeling voor identificatie</b>	Nee

- Zorg voor een veilig beheer. Vermijd het beschadigen van het asbestmateriaal. Controleer de toestand jaarlijks op wijzigingen.
- Scherm in afwachting van verwijdering het asbestmateriaal af van luchtstromingen en verstoring: bijvoorbeeld door het te verpakken, te fixeren, af te dekken, signalisatie - afbakening aan te brengen, ...
- Verwijder dit asbestmateriaal zo snel mogelijk. Volg de toestand goed op.
- Voer binnenluchtmetingen uit om actuele blootstellingsrisico's in de binnenlucht te monitoren.
- Voer bijkomende staalname(s) uit.

- Hermetische zone (erkend asbestverwijderaar)  
Niet verstoren: Boor, schuur of breek niet aan het pleisterwerk om vezelverspreiding te voorkomen.  
Professionele verwijdering: laat het verwijderen door een erkend asbestverwijderingsbedrijf.  
Veiligheidsprocedures: Zij werken in een hermetisch afgesloten ruimte met onderdruk en speciale

- Gezondheidsrisico: Asbest in pleisterwerk is niet-hechtgebonden, waardoor vezels makkelijk vrijkomen bij verstoring.
- Voorkomen van verspreiding: Professionals zorgen voor een veilige verwijdering en voorkomen dat vezels in de rest van je woning terechtkomen.

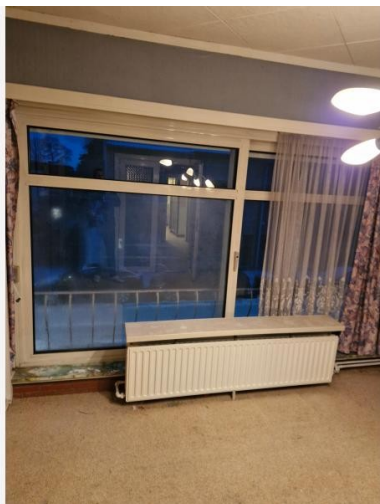
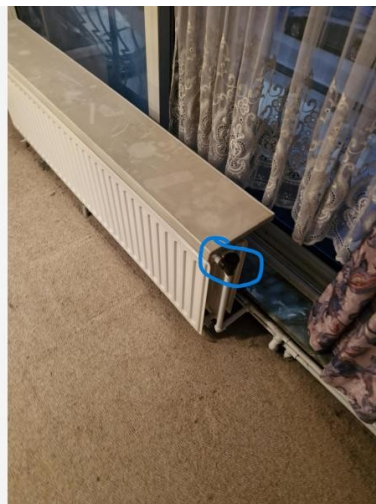
Het asbestmateriaal valt onder de mijlpaal van 2040.

Zorgvuldig beheren

Eindbeoordeling materiaalrisico	Laag materiaalrisico en/of verlaagde kans op vezelvrijgave
---------------------------------	--

Gebondenheid	Categorie 1: hechtgebonden in oorsprong
Asbestsoort (vezeltype)	Crocidoliet aanwezig
Asbestconcentratie	Laag (< 50%)
Afschermingsgraad van het gehele materiaal	Geheel of deels (ook) vrij aan de binnenlucht
Toestand van het materiaal	Onbeschadigd, niet verweerd

Beschrijving	Radiatorknop
Omgeving	Binnen
Primaire drager	Ruimteverwarming
Asbestmateriaal	Plaat, paneel, tablet - Type Bakeliet
Bindmiddel van asbestmateriaal	Kunststof of -hars
Gebondenheid op basis van bindmiddel	Hecht
Hoeveelheid (oppervlakte - dikte - aantal)	• 0,10 m <sup>2</sup> - 1,00 cm - 1 stuk
Totaal volume	0,001 m <sup>3</sup>
Eenvoudig bereikbaar	Ja
Bevestigingswijze	• Geschroefd
Identificatiemethode	De asbestdeskundige beoordeelt het materiaal als asbestverdacht en dus asbesthoudend, en dit zonder monstername.  Motivatie: De monstername brengt andere schade aan dan schade die inherent is aan de monstername.
Destructieve handeling voor identificatie	Nee

- Zorg voor een veilig beheer. Vermijd het beschadigen van het asbestmateriaal. Controleer de toestand jaarlijks op wijzigingen.

- Eenvoudige handelingen: mag via doe-het-zelf of door werknemer(s) met opleidingsattest eenvoudige handelingen
  - Veilig verpakken: Het materiaal wordt voorzichtig verwijderd, niet gebroken, en verpakt in speciale, afgesloten zakken met asbestkenmerk op voor veilige afvoer.
  - Persoonlijke bescherming: Gebruik een halfgelaatsmasker (FFP3), een beschermende wegwercoverall, handschoenen, en afspoelbare schoenen.
  - Voorkom stof: Bevochtig of fixeermiddel het materiaal vooraf om stofvorming te voorkomen. Gebruik alleen handwerktuigen en geen schuur- of slijpmachines.
  - Voorzichtig demonteren en verpakken: Verwijder onderdelen één voor een met de hand. Verpak het asbesthoudende materiaal in speciale voor geschikte asbestzakken.

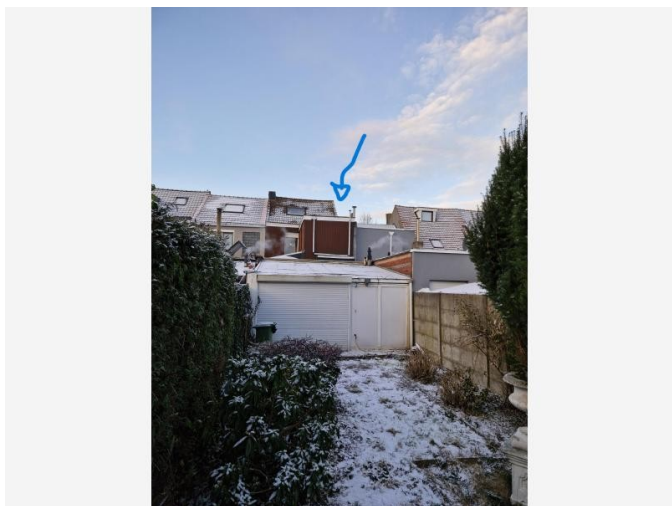
### Tijdelijke beperking

**Reden:** Het onderzoek kan niet uitgevoerd worden binnen de bepalingen van de Welzijnswet

**Uitleg van de asbestdeskundige:** Onmogelijk om dit bemonsteren - analyseren, alsook zijn de platte daken besneeuwd.

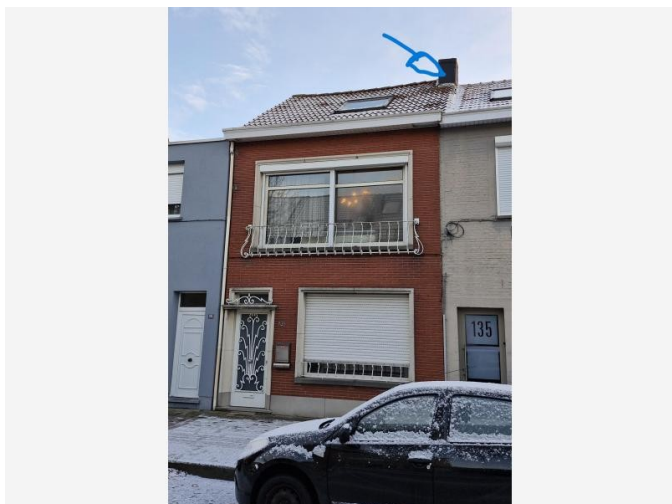
### Permanente beperking

**Reden:** Het onderzoek kan niet uitgevoerd worden binnen de bepalingen van de Welzijnswet

**Uitleg van de asbestdeskundige:** Onmogelijk om de afvoerbuizen te zien, enkel door destructief werk kan dit bezichtigd worden.

De afvoerbuizen kunnen asbesthoudend zijn.

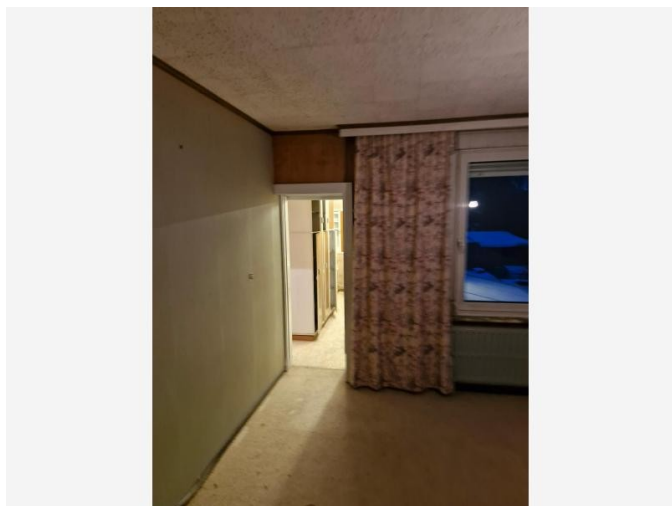
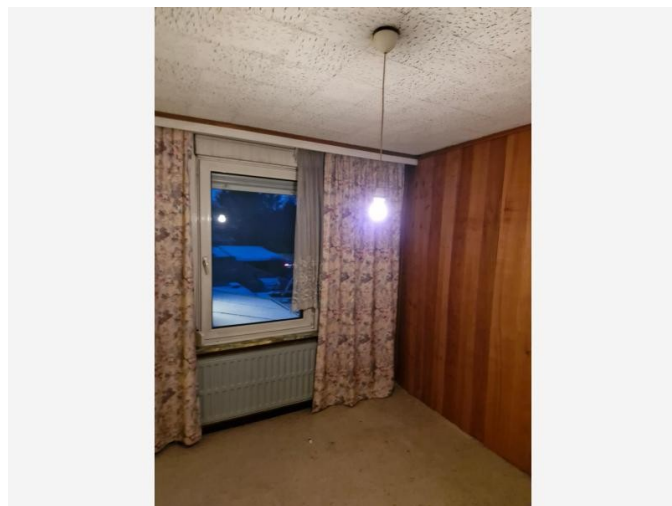
De valse plafonds zijn houten vezelplaten - planchetten, niet asbestverdacht.

De asbestdeskundige beoordeelt het materiaal als niet-asbestverdacht.

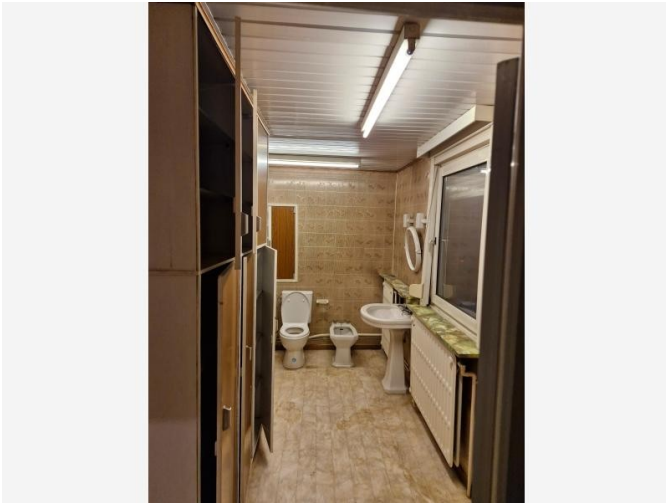
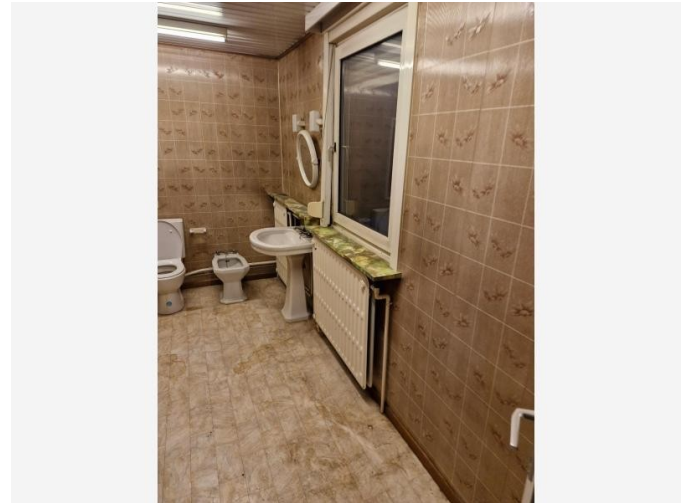
Valsen wanden bestaan uit houten planchetten - vezelplaten.

Basis voor advies	De asbestdeskundige beoordeelt het materiaal als niet-asbestverdacht.
-------------------	---

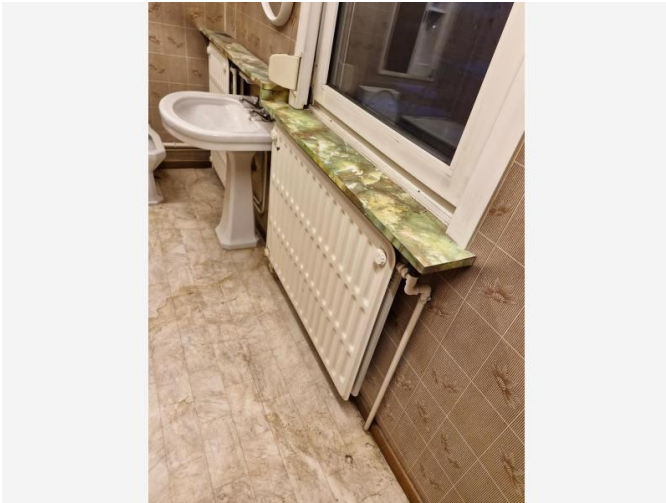
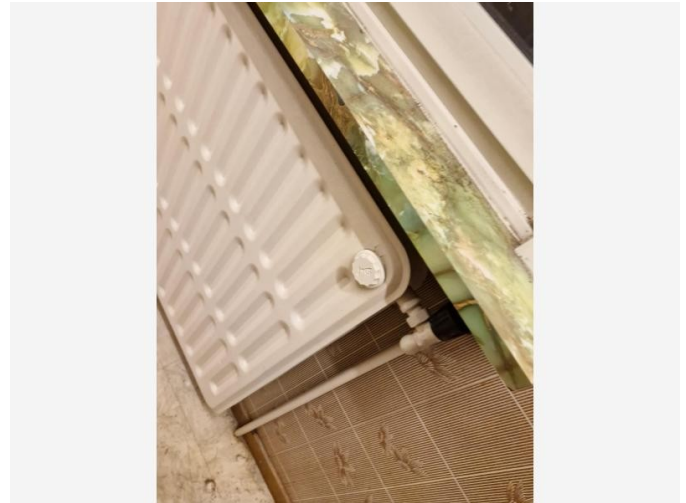
Het verwarmingselement kan asbesthoudend materialen bevatten. ( Koorden, dichtingen, ... )

Basis voor advies	Beoordeling op basis van expertise, zonder een vaststelling door de asbestdeskundige.
-------------------	---

Hou rekening met PBM bij verwijdering.

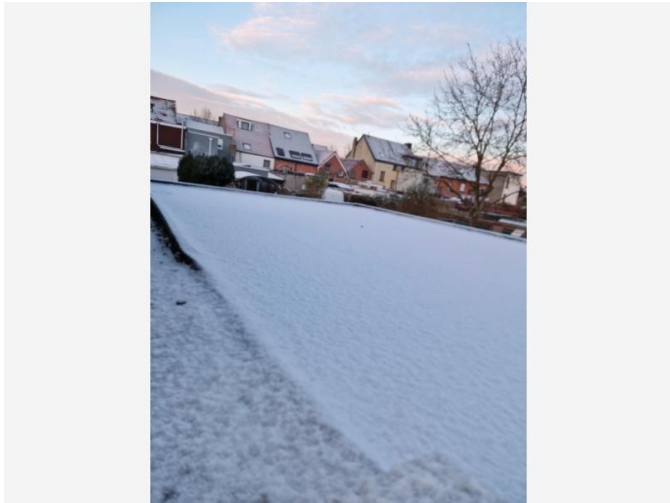
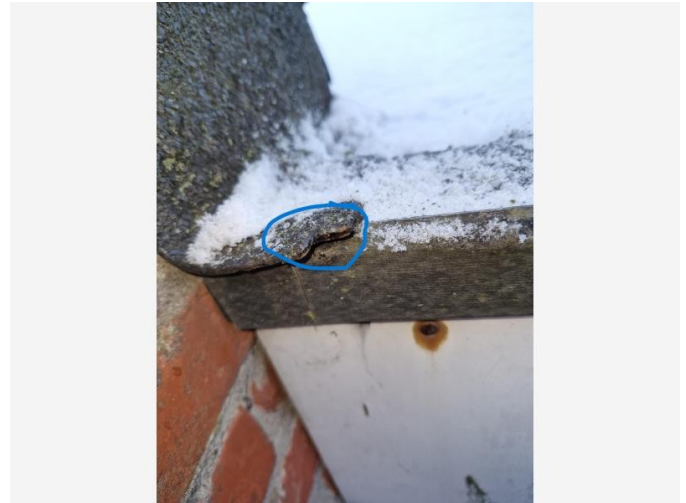
## Fiche 10: Roofing (platte dak garage)

Geen asbest

#	Type	Referentie	Resultaat
10.1	Puntmonster	MM3	Geen asbest

<b>Beschrijving</b>	Roofing (platte dak garage)
<b>Omgeving</b>	Buiten
<b>Primaire drager</b>	Plat dak
<b>Bindmiddel van materiaal</b>	Bitumen (roofing, teer, asfalt)
<b>Gebondenheid op basis van bindmiddel</b>	Hecht
<b>Hoeveelheid (oppervlakte - aantal)</b>	• 45,00 m <sup>2</sup> - 1 stuk
<b>Totale oppervlakte</b>	45,00 m <sup>2</sup>
<b>Identificatiemethode</b>	Een monstername door de asbestdeskundige met laboanalyse door een asbestlabo.
<b>Destructieve handeling voor identificatie</b>	Nee
<b>Opmerking</b>	Enkel de toplaag werd bemonsterd.  Indien er nog roofinglagen onderliggend zijn, kunnen deze asbesthoudend zijn.
