# Asbestinventarisatetest

Buizegemlei 64/2, 2650 Edegem

Attestnummer : 20230808-000071.000

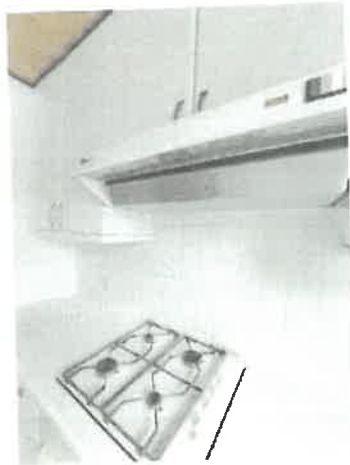
# Fiche 1: Tegellijm keuken en badkamer

Gezien het uitzicht van de tegels is er een redelijk vermoeden dat ze zijn bevestigd met asbesthoudende tegellijm. Omdat een destructief onderzoek niet toegestaan is, was het niet mogelijk om de lijm te bemonsteren. Bij afbraak of renovatie adviseren we om dit alsnog te laten doen.

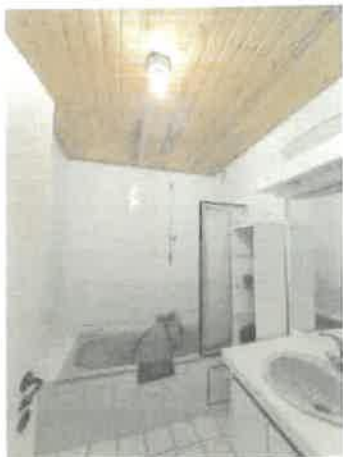
De plafonds in het appartement bestaan uit hout en zijn niet asbestverdacht.

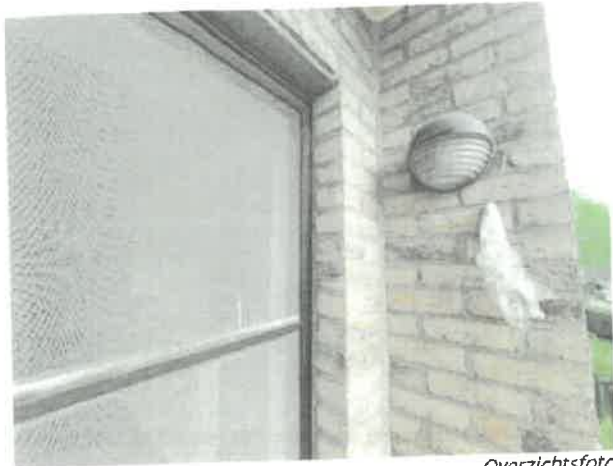
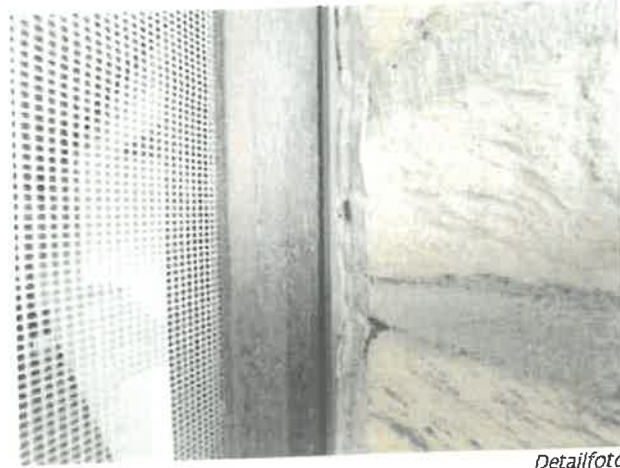
## Fiche 4: Mastiek raam/schuifdeur kader-muur

Geen asbest

| # | Type | Referentie | Resultaat |
|---|---|---|---|
| 4.1 | Mengmonster | ID 2 | Geen asbest |

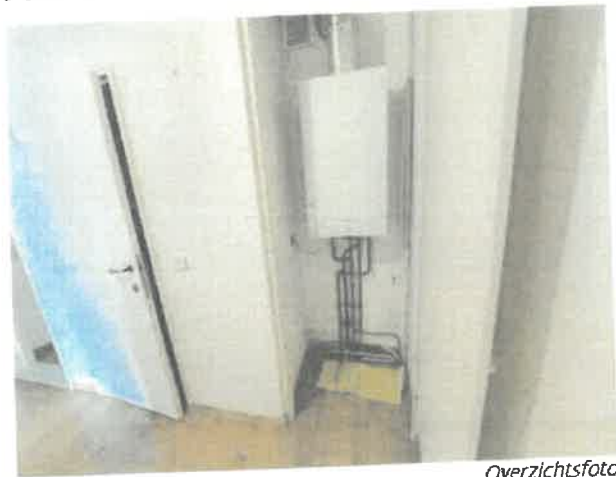
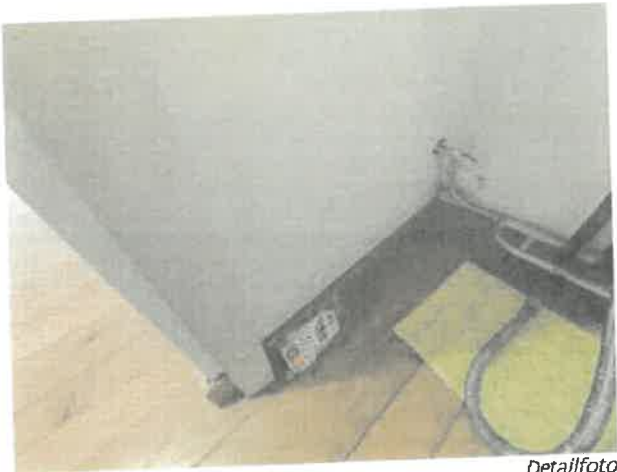
Fiche 5: Pleisterwerk muur

Geen asbest

| # | Type | Referentie | Resultaat |
|---|---|---|---|
| 5.1 | Mengmonster | ID 1 | Geen asbest |

| <b>Opmerking</b> | De bemonstering is gebeurd in de berging naast de keuken en in de ruimte van de boiler. |
