Asbestinventarisatetest

Appensvoordestraat 39, 9920 Lievegem

Attestnummer : 20251007-000354.000

Uitgegeven op : 07.10.2025

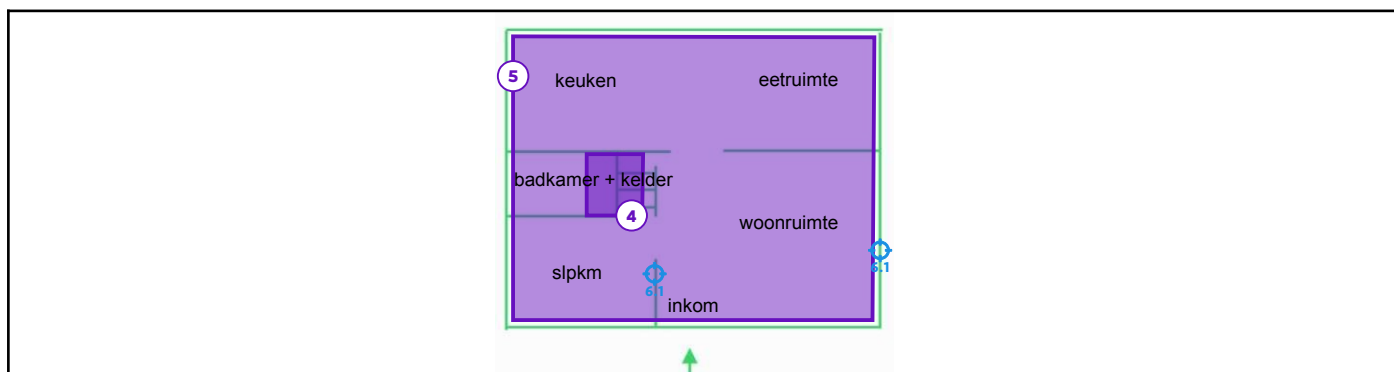
Plan 1.1: Gelijkvloers

Beschrijving	Type	Actie
4. Kelder onder water	Beperking	-
5. Plafonds uit niet asbestverdacht materiaal	Advies	-
6. Pleisterwerk muren	Geen asbest	-
6.1 Code: SN01	Mengmonster	-

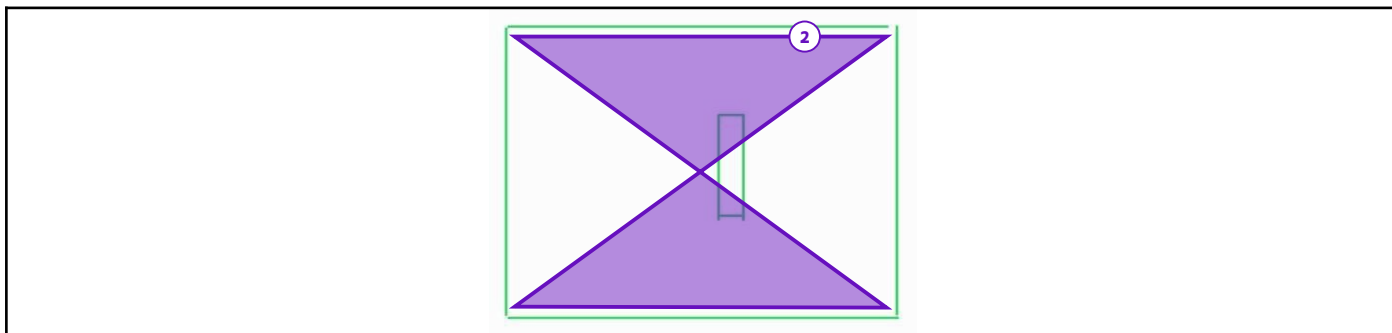
Plan 1.2: Zolder

Beschrijving	Type	Actie
2. Onderdak niet waarneembaar	Beperking	-

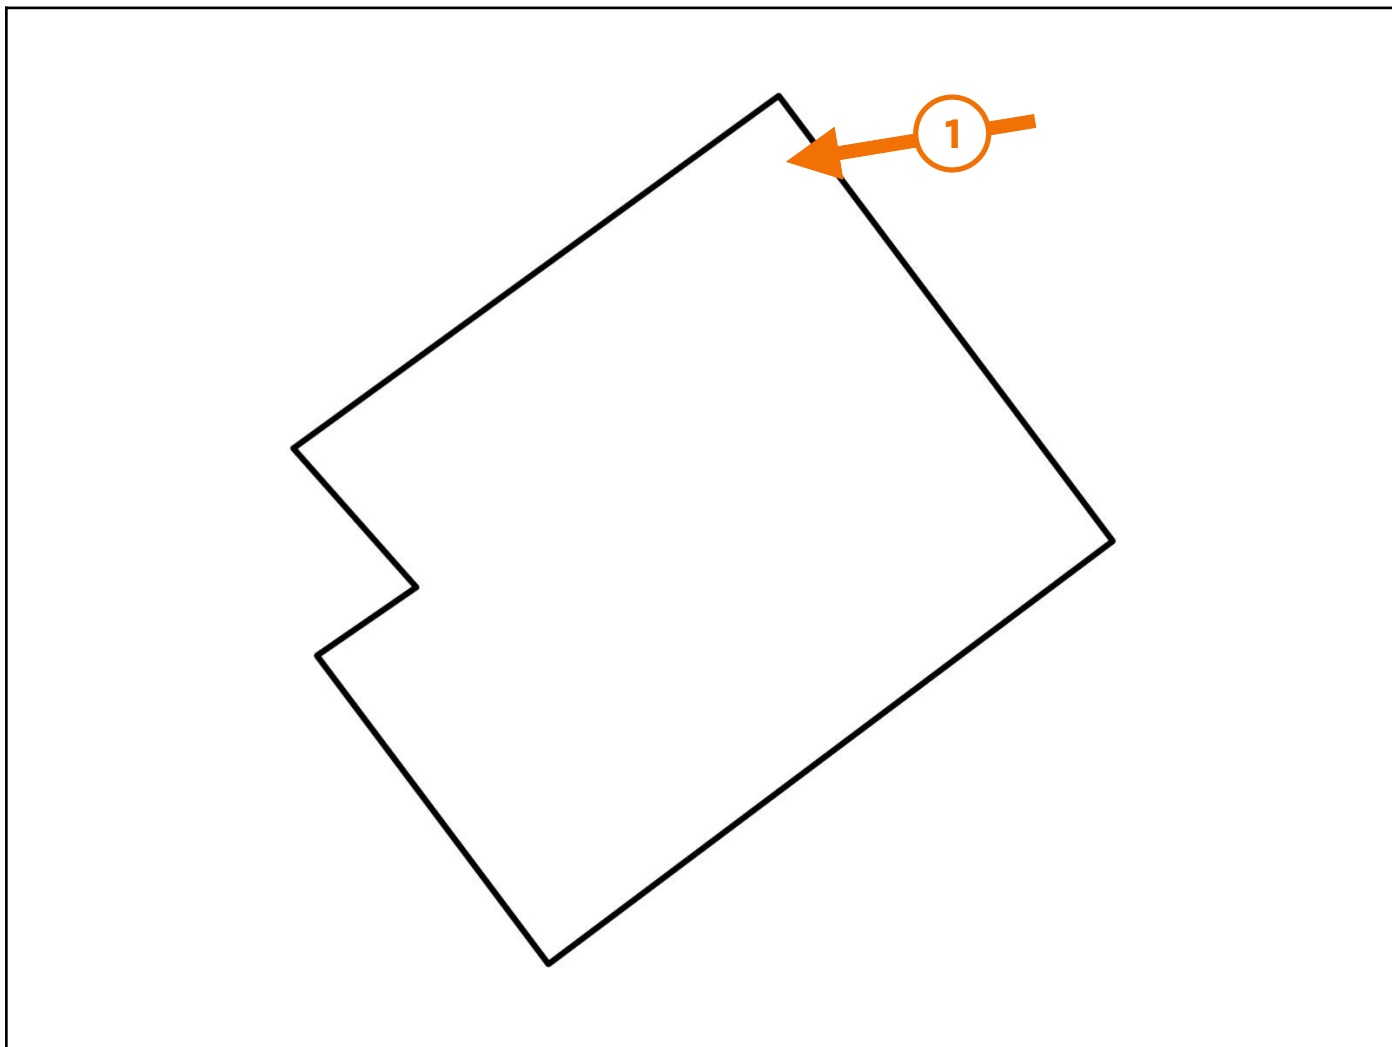
Plan 1.3: Woning plan bovenaanzicht

Beschrijving	Type	Actie
1. Rookgaskanaal	Asbestmateriaal	Verwijderen

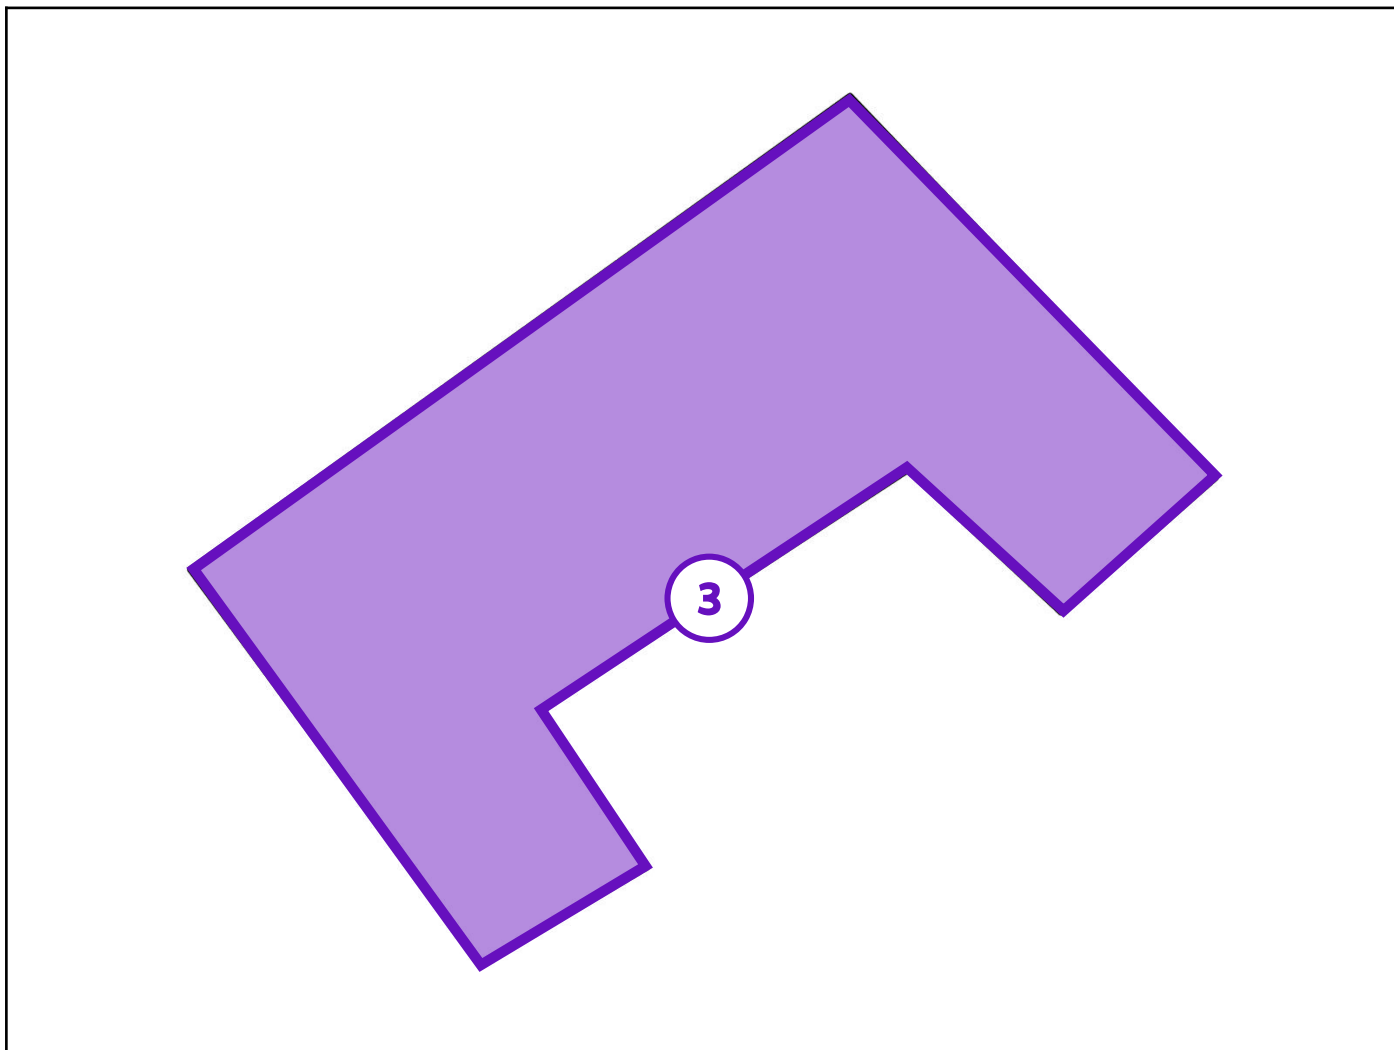
Plan 2.1: Bijgebouw plan

Beschrijving	Type	Actie
3. Overwoekerende vegetatie, onderzoek onmogelijk	Beperking	-

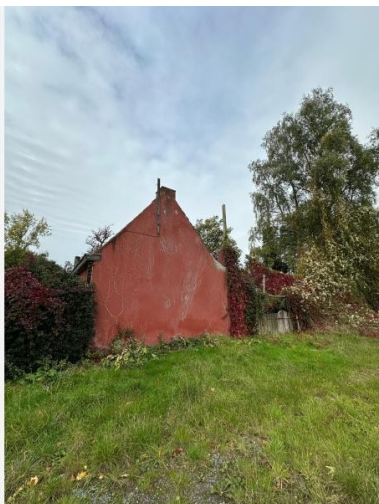
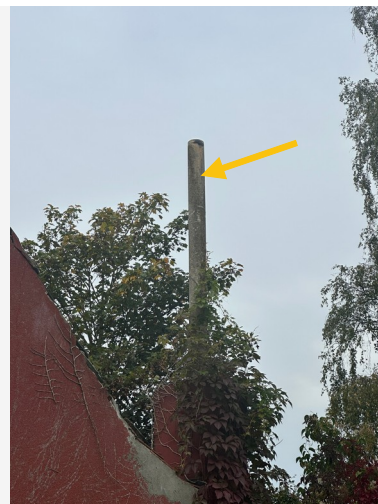
Eindbeoordeling materiaalrisico	Verhoogd materiaalrisico en/of verhoogde kans op vezelvrijgave
---------------------------------	--

Gebondenheid	Categorie 1: hechtgebonden in oorsprong
Asbestsoort (vezeltype)	Crocidoliet aanwezig
Asbestconcentratie	Laag (< 50%)
Afschermingsgraad van het gehele materiaal	Geheel of deels vrij aan de buitenlucht
Toestand van het materiaal	Matig beschadigd, matig verweerd

Beschrijving	Rookgaskanaal
Omgeving	Buiten
Primaire drager	HVAC infrastructuur en uitrusting
Asbestmateriaal	Rookgaskanaal
Bindmiddel van asbestmateriaal	Cement
Gebondenheid op basis van bindmiddel	Hecht
Hoeveelheid (lengte - omtrek - dikte - aantal)	<ul style="list-style-type: none">• 2,00 m - 15,00 cm - 1,50 cm - 1 stuk
Totaal volume	0,005 m ³
Eenvoudig bereikbaar	Ja
Bevestigingswijze	<ul style="list-style-type: none">• Geklemd• Verlijmd, ingegoten, versmeerd
Identificatiemethode	Vaststelling zonder monsternamen
Destructieve handeling voor identificatie	Nee
Opmerking	<p>De hoeveelheden (oppervlakte, volume, gewicht) zijn schattingen en kunnen afwijken van de werkelijke toestand.</p> <p>Deze oppervlakten, volumes en gewichten zijn niet gemeten, maar benaderd op basis van visuele inspectie en/of beschikbare informatie over het aanwezige materiaal.</p> <p>De opgegeven hoeveelheden dienen niet als maatstaf voor heffingen, facturering of andere formele berekeningen.</p> <p>De werkelijke hoeveelheden kunnen variëren afhankelijk van de uitvoering van de werkzaamheden en bijkomende factoren die bij de inspectie niet zichtbaar of meetbaar waren.</p>

Het asbestmateriaal valt onder de mijlpaal van 2034.

Verwijderen

- Zorg voor een veilig beheer. Vermijd het beschadigen van het asbestmateriaal. Controleer de toestand jaarlijks op wijzigingen.
- Voer bijkomende staalname(s) uit.

- Eenvoudige handelingen: enkel door erkend asbestverwijderaar
De vastgestelde asbesttoepassing kan technisch verwijderd worden via eenvoudige handelingen, maar voldoet niet aan de voorwaarden voor verwijdering door een particulier of een werknemer met attest.

Verwijdering is enkel toegestaan door een aannemer die erkend is voor het uitvoeren van eenvoudige handelingen, overeenkomstig de bepalingen van de Codex Welzijn op het Werk, Boek VI, Titel 3.

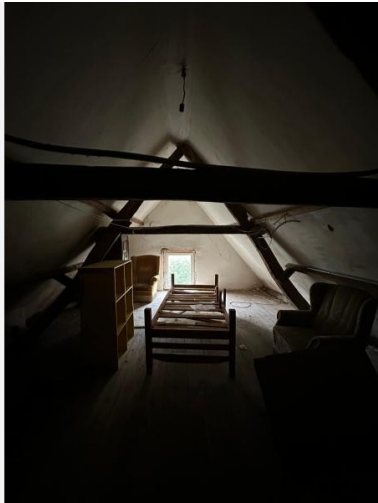
Situeringfoto

Permanente beperking

Reden: Het te onderzoeken materiaal situeert zich hoger dan 3,50 m te rekenen vanaf een veilige ondergrond

Uitleg van de asbestdeskundige: Het onderdak is niet waarneembaar vanwege de hoogte, die meer dan 3,5 meter bedraagt. Door de afwerkingsgraad aan de binnenzijde van de bovenste verdieping is het onderdak niet zichtbaar of inspecteerbaar.

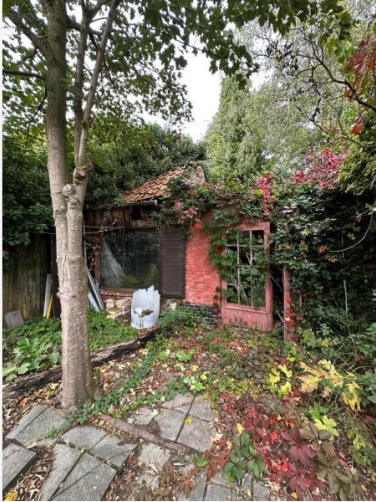
Fiche 3: Overwoekerende vegetatie, onderzoek onmogelijk

Tijdelijke beperking

Reden: Overwoekerende vegetatie

Tijdens het onderzoek kon het bijgebouw niet worden geïnspecteerd. De toegang was belemmerd door een grote hoeveelheid opgeslagen materiaal en overwoekerende vegetatie. Bovendien was er sprake van mogelijk stortingsgevaar, waardoor betreding onveilig werd geacht.

Er is geen visuele controle uitgevoerd in het bijgebouw, en de eventuele aanwezigheid van asbestverdachte materialen kon daardoor niet worden beoordeeld.

De aanwezigheid van asbest in het bijgebouw kan niet worden uitgesloten. Een bijkomend onderzoek wordt aanbevolen zodra de ruimte veilig en toegankelijk is.

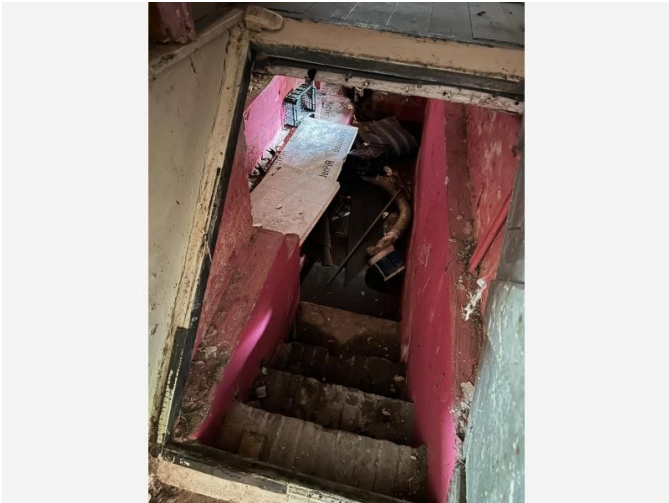
Situeringfoto

Tijdelijke beperking

Reden: Er is geen volledige risicobeoordeling mogelijk

Tijdens de inspectie stond de kelder onder water. Hierdoor kon de ruimte niet betreden worden.

Een volledige visuele controle van de aanwezige materialen was niet mogelijk.

De aanwezigheid van asbest kan in de niet-geïnspecteerde zones niet bevestigd of uitgesloten worden.

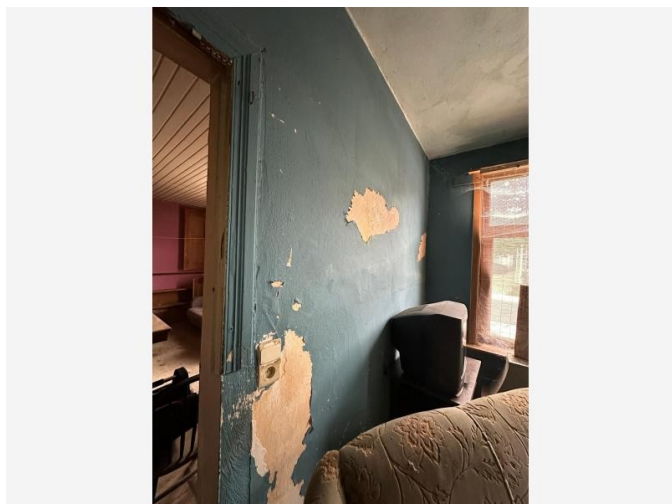
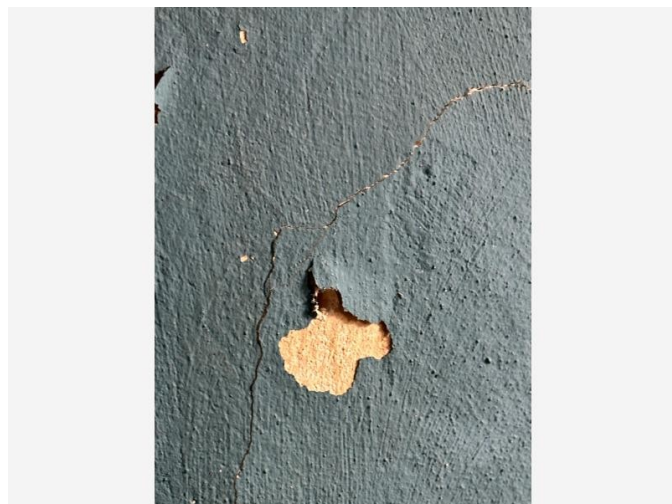
Geen asbest

#	Type	Referentie	Resultaat
6.1	Mengmonster	SN01	Geen asbest
