Asbestinventarisatetest

24020A1240/00N000

Attestnummer : 20240716-000328.000

Zone 1: Hoofdgebouw

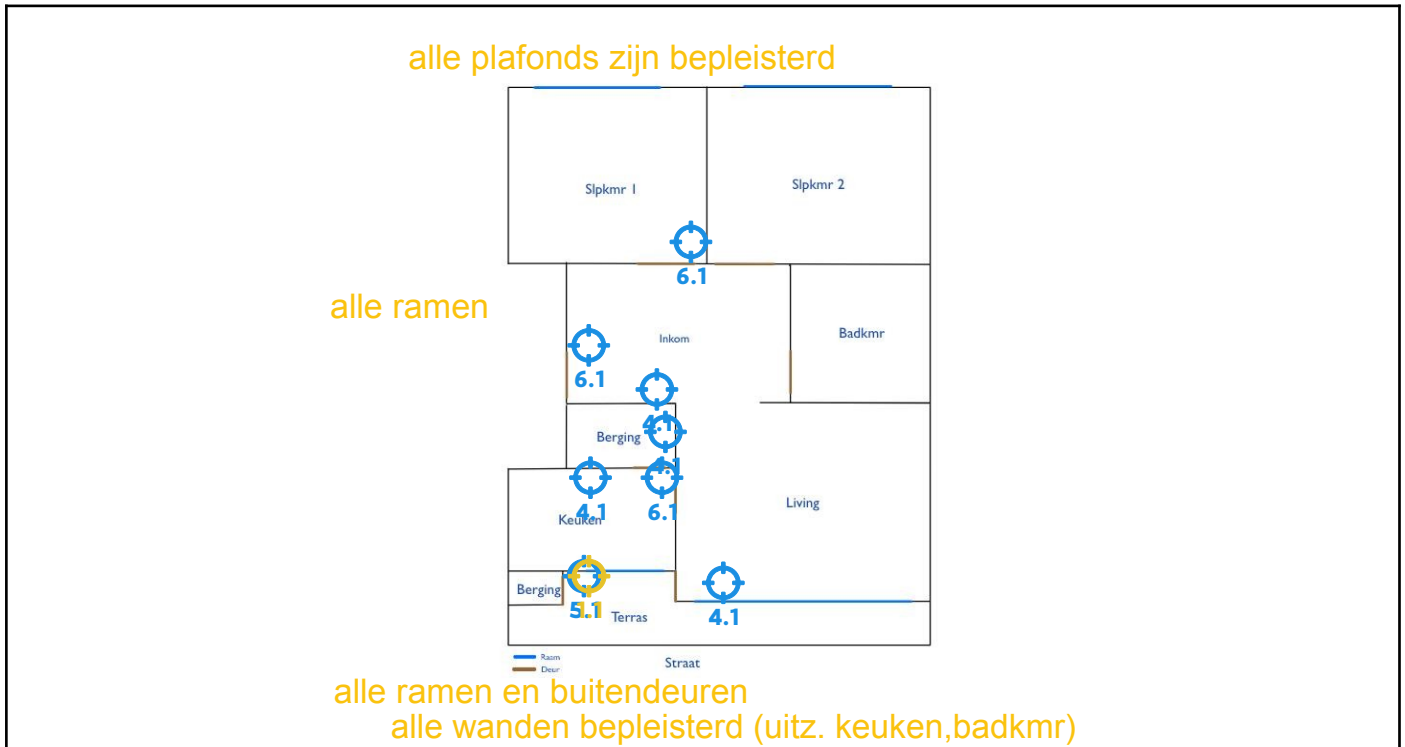
Plan 1.1: grondplan

Beschrijving	Type	Actie
1. mastiek beglazingskit	Asbestmateriaal	Zorgvuldig beheren
1.1 Code: ED2506/3	Puntmonster	-
4. pleister wanden	Geen asbest	-
4.1 Code: ED2506/1	Mengmonster	-
5. mastiek raamschrijnwerkerij	Geen asbest	-
5.1 Code: ED2506/4	Puntmonster	-
6. pleister plafonds	Geen asbest	-
6.1 Code: ED2506/2	Mengmonster	-

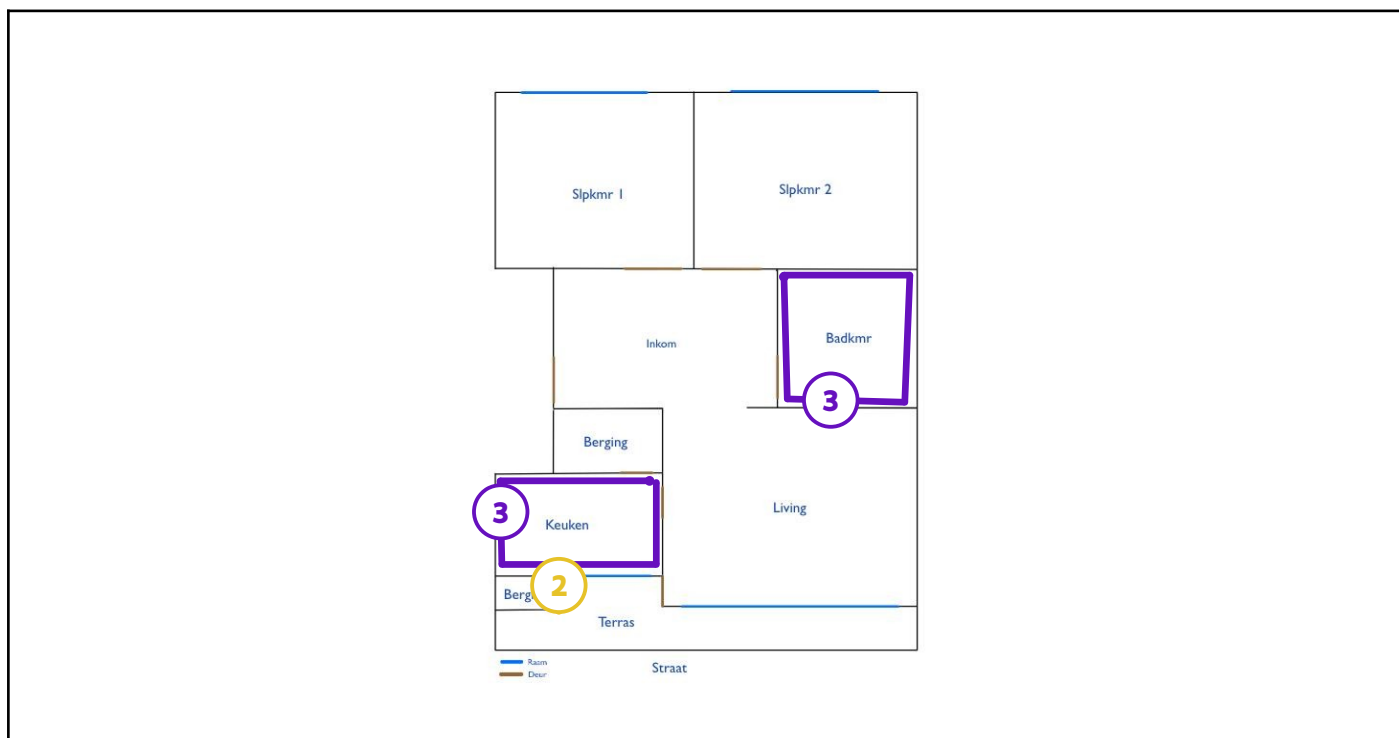
Plan 1.2: grondplan/ Faience, glasal

Beschrijving	Type	Actie
2. glasal	Asbestmateriaal	Zorgvuldig beheren
3. tegellijm faiencetegels	Advies	-

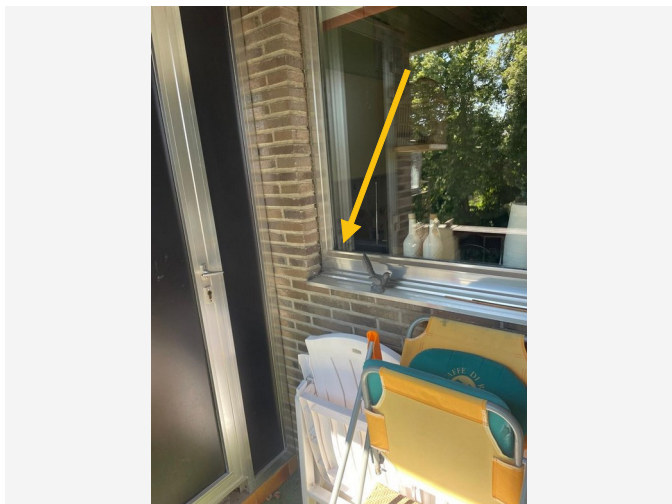
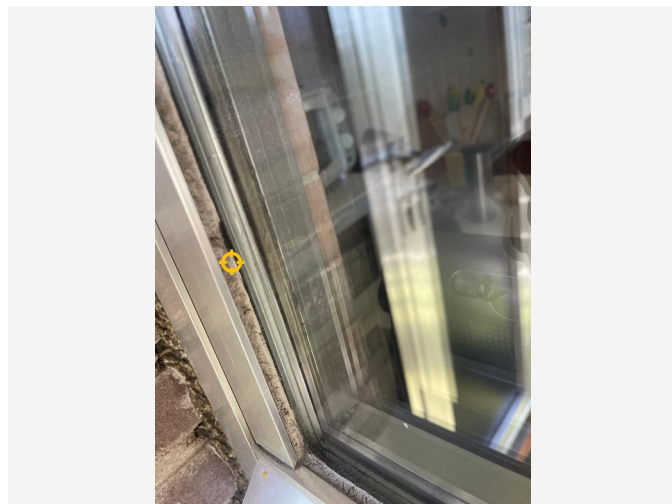
Het asbestmateriaal valt onder de mijlpaal van 2040.

Eindbeoordeling materiaalrisico	Laag materiaalrisico en/of verlaagde kans op vezelvrijgave
---------------------------------	--

Gebondenheid	Categorie 1: hechtgebonden in oorsprong
Asbestsoort (vezeltype)	Alleen chrysotiel
Asbestconcentratie	Laag (< 50%)
Afschermingsgraad van het gehele materiaal	Geheel of deels vrij aan de buitenlucht
Toestand van het materiaal	Licht beschadigd, licht verweerd. Intact materiaal type Pical – asbestboard of categorie III 'gebondenheid'

#	Type	Referentie	Resultaat
1.1	Puntmonster	ED2506/3	Chrysotiel

Beschrijving	mastiek beglazingskit
Omgeving	Buiten
Primaire drager	Wandopening verticaal (raam, deur, ...)
Asbestmateriaal	In-situ afwerkingslagen - Pasta, stopverf, voegsel, stopsel, vulsel, mastiek, kitten, ...
Bindmiddel van asbestmateriaal	Kitten, mastiek, pasta
Gebondenheid op basis van bindmiddel	Hecht
Hoeveelheid (gewicht - aantal)	<ul style="list-style-type: none">• 0,50 kg - 2 stuks
Totaal gewicht	1,00 kg
Eenvoudig bereikbaar	Ja
Bevestigingswijze	<ul style="list-style-type: none">• Verlijmd, ingegoten, versmeerd
Identificatiemethode	Vaststelling met monstername
Destructieve handeling voor identificatie	Nee
Opmerking	Oppervlaktematen, afmetingen en gewichten zijn schattingen en kunnen niet gebruikt worden als definitieve afmetingen voor bestekken ea..

- Zorg voor een veilig beheer. Vermijd het beschadigen van het asbestmateriaal. Controleer de toestand jaarlijks op wijzigingen.

- Eenvoudige handelingen: enkel door erkend asbestverwijderaar
verwijdering enkel mogelijk door erkend asbestverwijderaar om asbestvezelvrijgave te vermijden

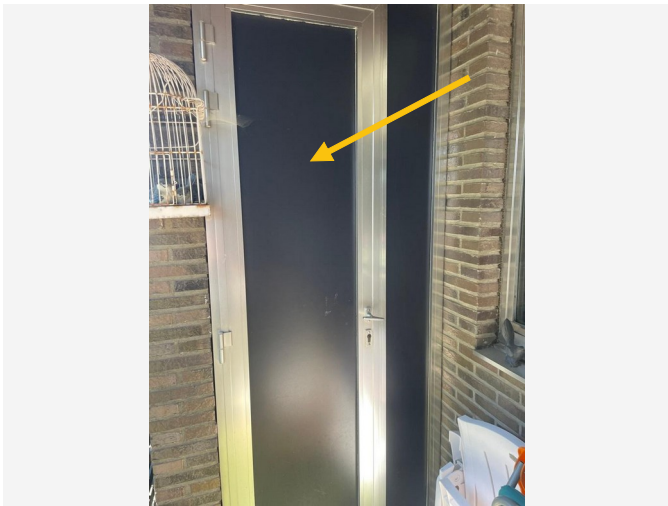
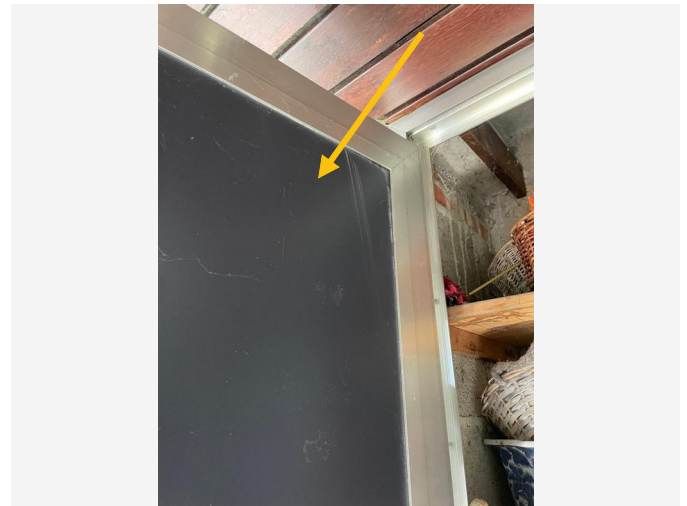
Het asbestmateriaal valt onder de mijlpaal van 2040.

Eindbeoordeling materiaalrisico	Laag materiaalrisico en/of verlaagde kans op vezelvrijgave
---------------------------------	--

Gebondenheid	Categorie 1: hechtgebonden in oorsprong
Asbestsoort (vezeltype)	Crocidoliet aanwezig
Asbestconcentratie	Laag (< 50%)
Afschermingsgraad van het gehele materiaal	Geheel of deels vrij aan de buitenlucht
Toestand van het materiaal	Onbeschadigd, niet verweerd

Beschrijving	glasal
Omgeving	Buiten
Primaire drager	Wandopening verticaal (raam, deur, ...)
Asbestmateriaal	Brandwerende afsluiting (prefab geheel) - Deur
Bindmiddel van asbestmateriaal	Cement
Gebondenheid op basis van bindmiddel	Hecht
Hoeveelheid (gewicht - aantal)	<ul style="list-style-type: none">• 3,00 kg - 2 stuks
Totaal gewicht	6,00 kg
Eenvoudig bereikbaar	Ja
Bevestigingswijze	<ul style="list-style-type: none">• Geklemd
Identificatiemethode	Vaststelling zonder monstername
Destructieve handeling voor identificatie	Nee
Opmerking	Oppervlaktematen, afmetingen en gewichten zijn schattingen en kunnen niet gebruikt worden als definitieve afmetingen voor bestekken ea..

- Zorg voor een veilig beheer. Vermijd het beschadigen van het asbestmateriaal. Controleer de toestand jaarlijks op wijzigingen.

- Eenvoudige handelingen: mag via doe-het-zelf of door werknemer(s) met opleidingsattest eenvoudige handelingen bij voorkeur verwijdering door werknemers met opleidingsattest eenvoudige handelingen. draag persoonlijke bescherming, bevochtig of fixeer, vermijd breken, scheuren. Verpak in daarvoor voorziene asbestafvalzakken en afgedekt afvoeren naar daarvoor bestemde recyclagepark

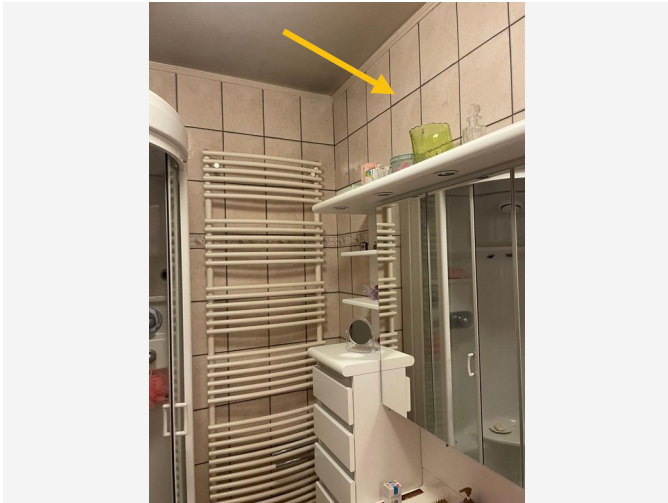
Vrije foto

faiencetegels in wc, badkamer en keuken in perfecte staat. in niet-destructief onderzoek niet mogelijk om eventueel aanwezige asbestverdachte tegellijm vast te stellen

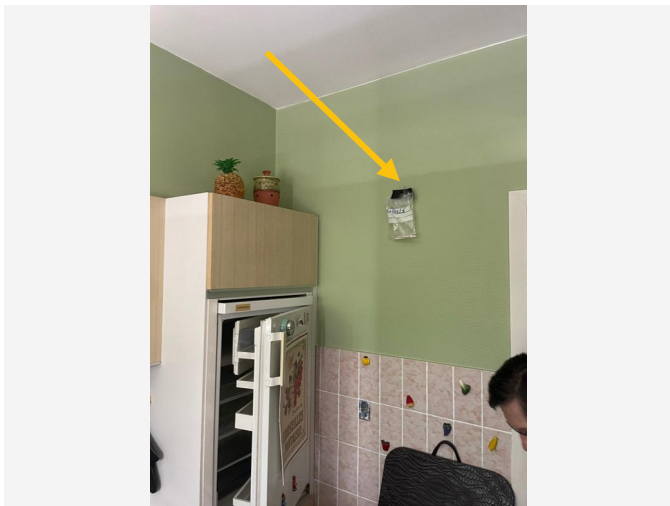
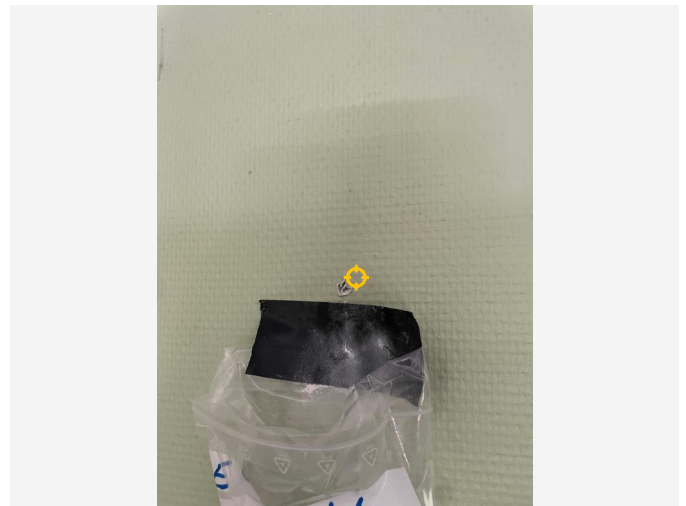
Fiche 4: pleister wanden

Geen asbest

#	Type	Referentie	Resultaat
4.1	Mengmonster	ED2506/1	Geen asbest

Beschrijving	pleister wanden
Omgeving	Binnen
Primaire drager	Binnenwand
Bindmiddel van materiaal	Gips - kalk
Gebondenheid op basis van bindmiddel	Niet-hechtgebonden
Hoeveelheid (oppervlakte - dikte - aantal)	• 265,00 m ² - 1,00 cm - 1 stuk
Totaal volume	2,65 m ³
Identificatiemethode	Vaststelling met monstername
Destructieve handeling voor identificatie	Nee
Opmerking	Oppervlaktematen, afmetingen en gewichten zijn schattingen en kunnen niet gebruikt worden als definitieve afmetingen voor bestekken ea..

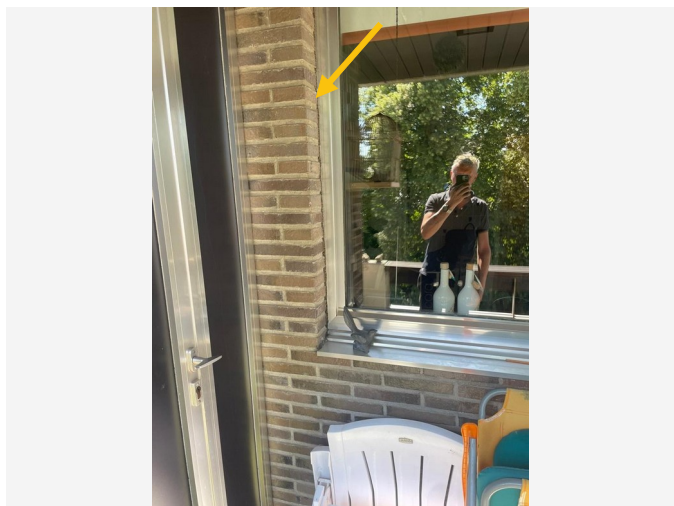
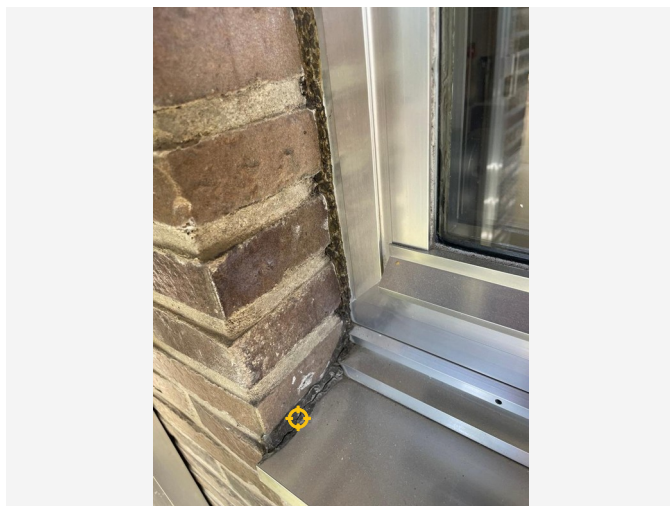
Geen asbest

#	Type	Referentie	Resultaat
5.1	Puntmonster	ED2506/4	Geen asbest

Beschrijving	mastiek raamschrijnwerkerij
Omgeving	Buiten
Primaire drager	Wandopening verticaal (raam, deur, ...)
Bindmiddel van materiaal	Kitten, mastiek, pasta
Gebondenheid op basis van bindmiddel	Hecht
Hoeveelheid (gewicht - aantal)	• 1,00 kg - 3 stuks
Totaal gewicht	3,00 kg
Identificatiemethode	Vaststelling met monstername
Destructieve handeling voor identificatie	Nee
Opmerking	Oppervlaktematen, afmetingen en gewichten zijn schattingen en kunnen niet gebruikt worden als definitieve afmetingen voor bestekken ea..

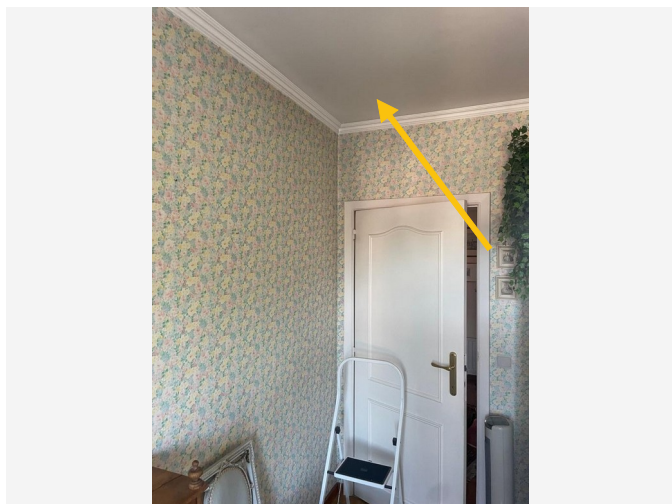
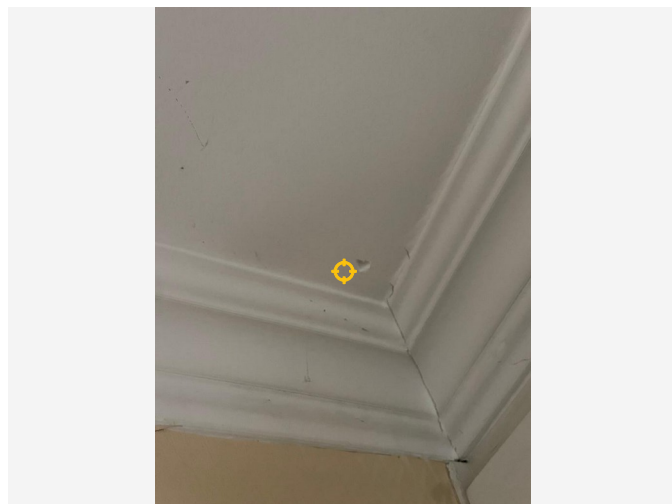
Fiche 6: pleister plafonds

Geen asbest

#	Type	Referentie	Resultaat
6.1	Mengmonster	ED2506/2	Geen asbest

Beschrijving	pleister plafonds
Omgeving	Binnen
Primaire drager	Plafond
Bindmiddel van materiaal	Gips - kalk
Gebondenheid op basis van bindmiddel	Niet-hechtgebonden
Hoeveelheid (oppervlakte - dikte - aantal)	• 100,00 m ² - 1,00 cm - 1 stuk
Totaal volume	1,00 m ³
Identificatiemethode	Vaststelling met monstername
Destructieve handeling voor identificatie	Nee
Opmerking	Oppervlaktematen, afmetingen en gewichten zijn schattingen en kunnen niet gebruikt worden als definitieve afmetingen voor bestekken ea..
