# Asbestinventarisatetest

Kelbergenstraat 13, 3290 Diest

Attestnummer : 20240419-000177.000

## Niet-asbestveilig

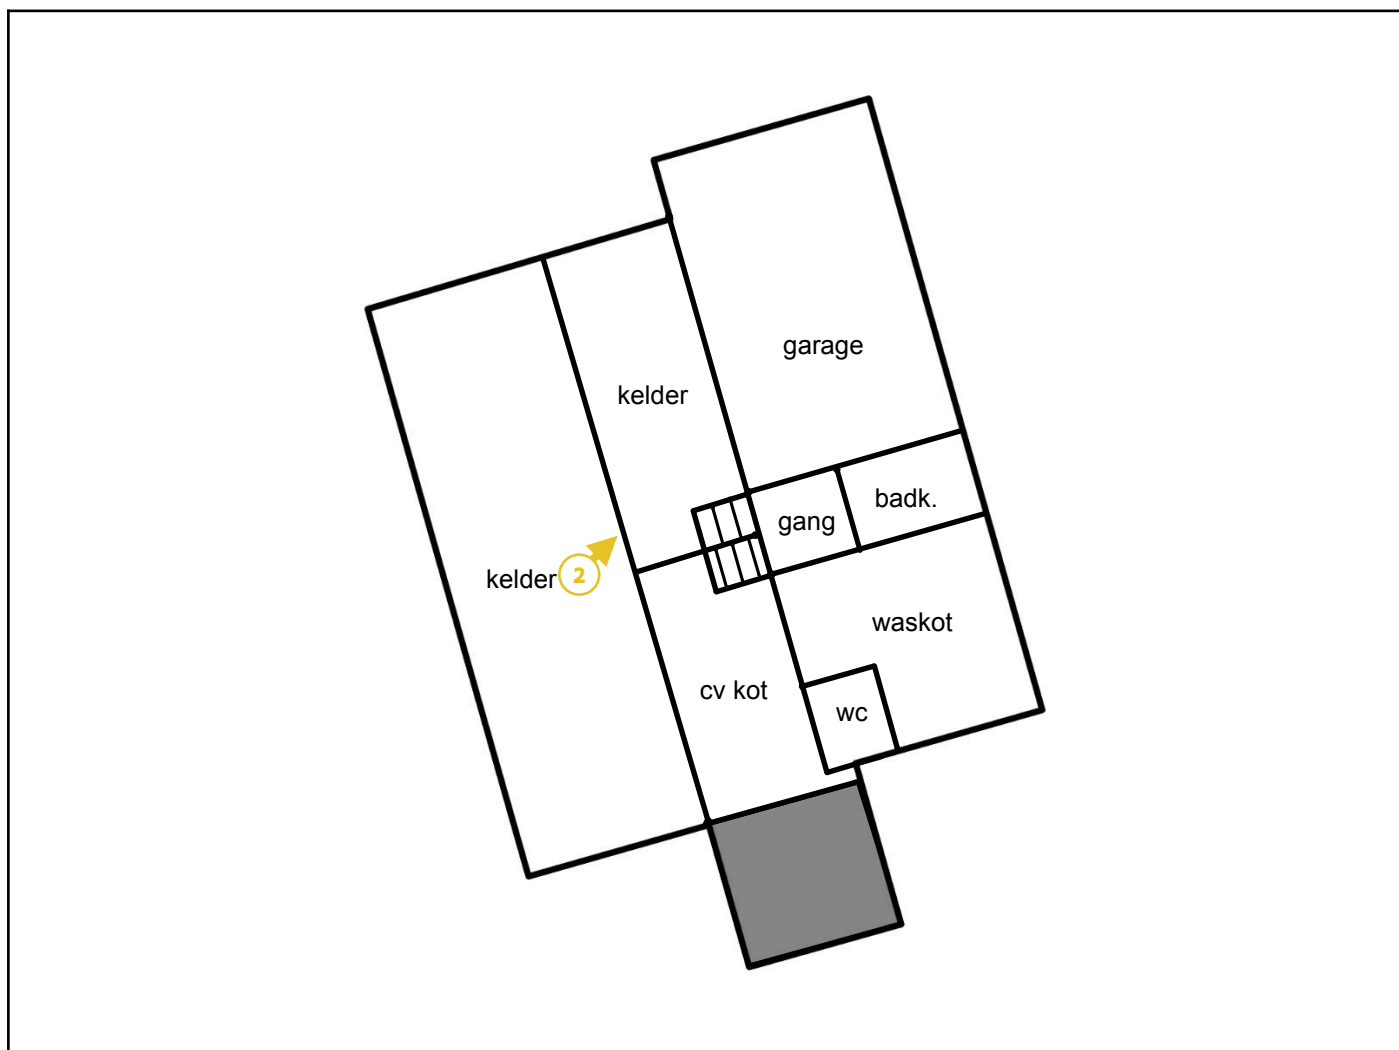
## Plan 1.4: Verdiep -1; schakelaar

Beschrijving	Type	Actie
2. Schakelaar	Asbestmateriaal	Zorgvuldig beheren

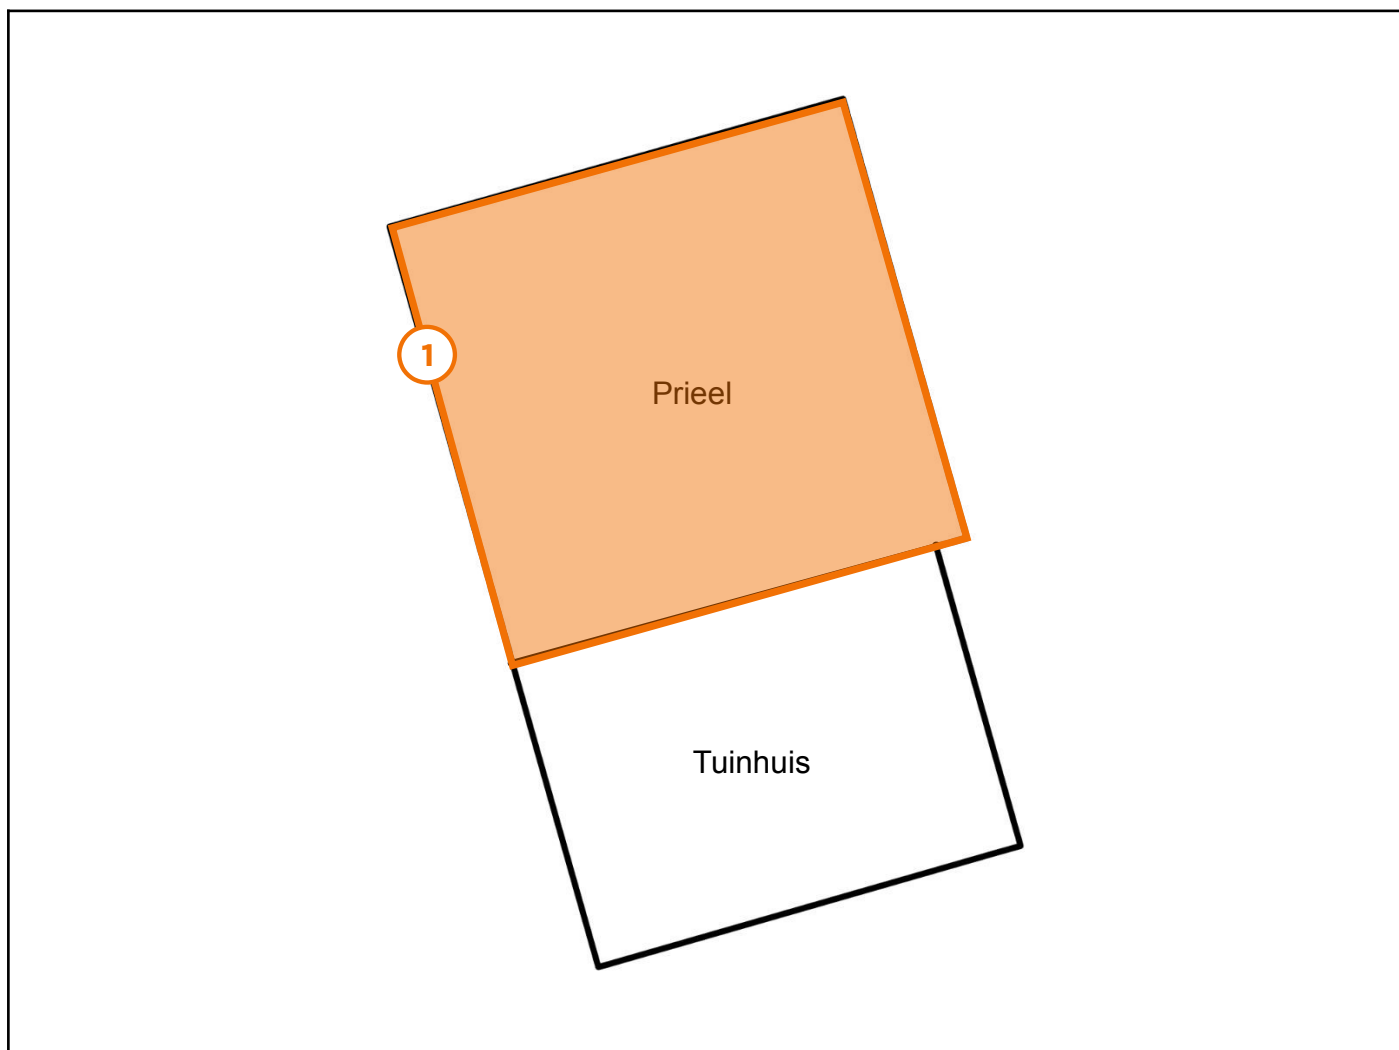
## Plan 4.1: Tuinhuis/prieeel; leien

Beschrijving	Type	Actie
1. Lein dak	Asbestmateriaal	<a href="#">Verwijderen</a>

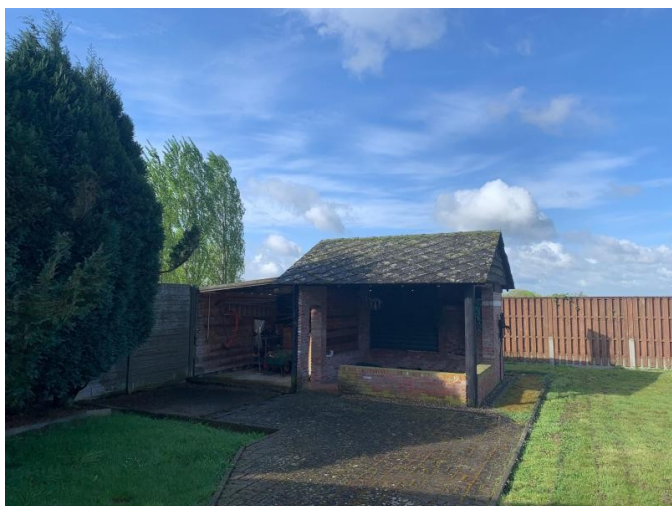
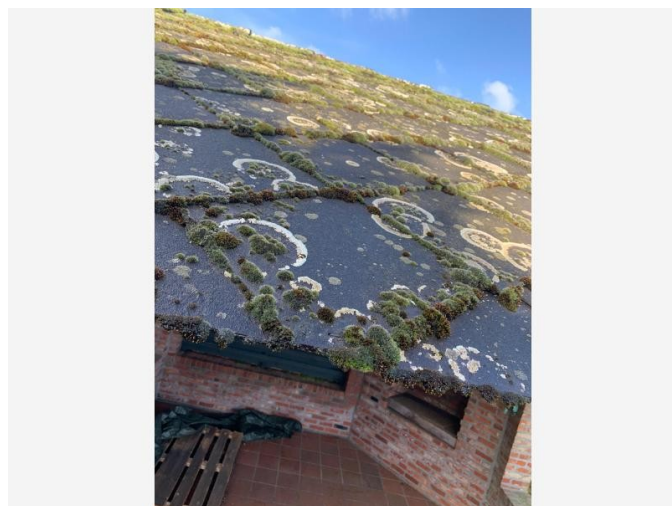
Het asbestmateriaal valt onder de mijlpaal van 2034.

Eindbeoordeling materiaalrisico	Verhoogd materiaalrisico en/of verhoogde kans op vezelvrijgave
---------------------------------	--

Gebondenheid	Categorie 1: hechtgebonden in oorsprong
Asbestsoort (vezeltype)	Crocidoliet aanwezig
Asbestconcentratie	Laag (< 50%)
Afschermingsgraad van het gehele materiaal	Geheel of deels vrij aan de buitenlucht
Toestand van het materiaal	Matig beschadigd, matig verweerd

Beschrijving	Lein dak
Omgeving	Buiten
Primaire drager	Schuin dak
Asbestmateriaal	Dak- en gevelbekleding - Lei, shingle
Bindmiddel van asbestmateriaal	Cement
Gebondenheid op basis van bindmiddel	Hecht
Hoeveelheid (oppervlakte - aantal)	<ul style="list-style-type: none"><li>• 25,00 m<sup>2</sup> - 1 stuk</li></ul>
Totale oppervlakte	25,00 m <sup>2</sup>
Eenvoudig bereikbaar	Ja
Bevestigingswijze	<ul style="list-style-type: none"><li>• Geklemd</li></ul>
Identificatiemethode	Vaststelling zonder monsternamen

Verwijderen

- Zorg voor een veilig beheer. Vermijd het beschadigen van het asbestmateriaal. Controleer de toestand jaarlijks op wijzigingen.

- Eenvoudige handelingen: mag via doe-het-zelf of door werknemer(s) met opleidingsattest eenvoudige handelingen  
Aanbevolen saneringsmethode: Eenvoudige handeling. Het materiaal dient in zijn geheel te worden verwijderd zonder deze te beschadigen.

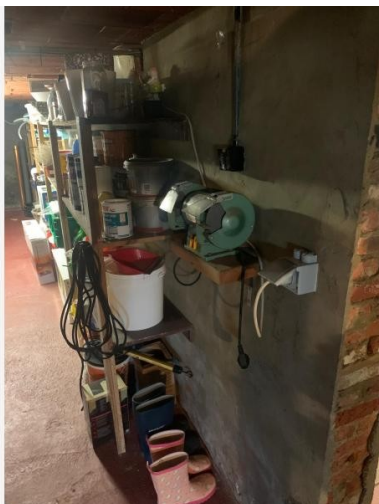
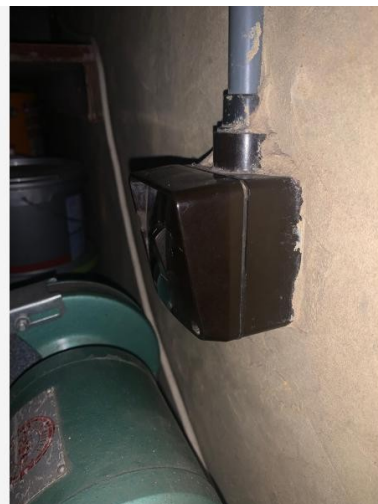
Het asbestmateriaal valt onder de mijlpaal van 2040.

Eindbeoordeling materiaalrisico	Laag materiaalrisico en/of verlaagde kans op vezelvrijgave
---------------------------------	--

Gebondenheid	Categorie 1: hechtgebonden in oorsprong
Asbestsoort (vezeltype)	Crocidoliet aanwezig
Asbestconcentratie	Laag (< 50%)
Afschermingsgraad van het gehele materiaal	Geheel of deels (ook) vrij aan de binnenlucht
Toestand van het materiaal	Onbeschadigd, niet verweerd

Beschrijving	Schakelaar
Omgeving	Binnen
Primaire drager	Binnenwand
Asbestmateriaal	Plaat, paneel, tablet - Type Bakeliet
Bindmiddel van asbestmateriaal	Kunststof of -hars
Gebondenheid op basis van bindmiddel	Hecht
Hoeveelheid (oppervlakte - dikte - aantal)	• 0,01 m <sup>2</sup> - 0,10 cm - 1 stuk
Totaal volume	< 0,001 m <sup>3</sup>
Eenvoudig bereikbaar	Ja
Bevestigingswijze	• Geschroefd
Identificatiemethode	Vaststelling zonder monsternamen

Zorgvuldig beheren

- Zorg voor een veilig beheer. Vermijd het beschadigen van het asbestmateriaal. Controleer de toestand jaarlijks op wijzigingen.

- Eenvoudige handelingen: mag via doe-het-zelf of door werknemer(s) met opleidingsattest eenvoudige handelingen  
Aanbevolen saneringsmethode: Eenvoudige handeling. Het materiaal dient in zijn geheel te worden verwijderd zonder deze te beschadigen.

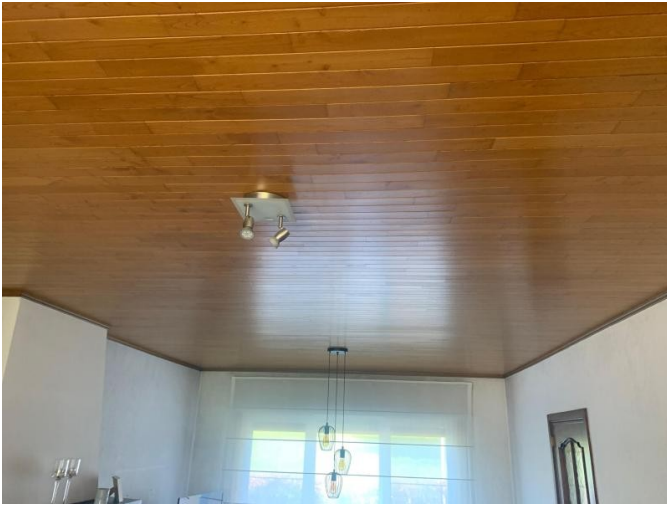
Vrije foto

Het materiaal het vals plafond kon op het moment van de inspectie niet nader worden onderzocht. Asbestverdachte toepassingen dienen steeds te worden behandeld als asbesthoudend. Dit om potentiële vrijgave te voorkomen. Bij onderhouds-, renovatie- of sloopwerken dient er een analyse te worden uitgevoerd voorafgaand aan de werken.

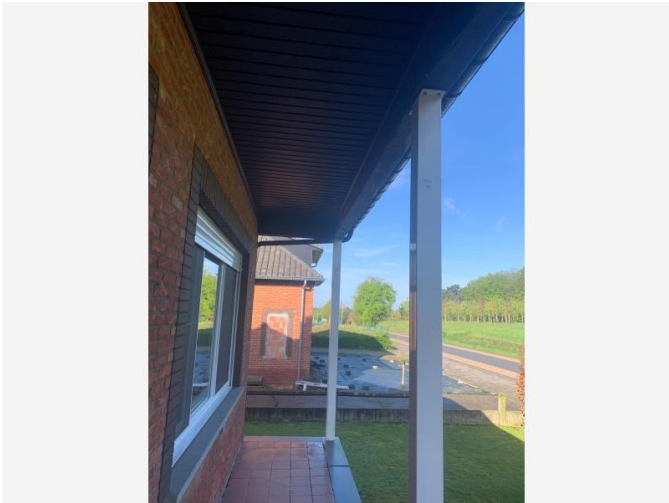
Vrije foto

In de constructie is geen asbesthoudend materiaal aangetroffen, visueel erkend door ervaring deskundige.

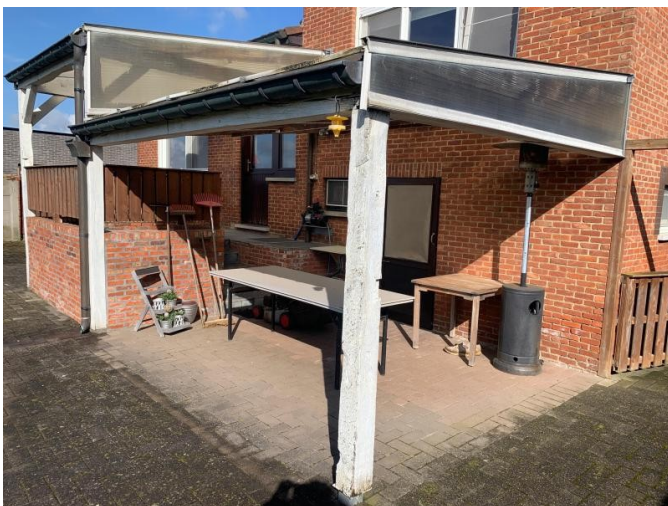
Vrije foto

In de constructie is geen asbesthoudend materiaal aangetroffen, visueel erkend door ervaring deskundige.

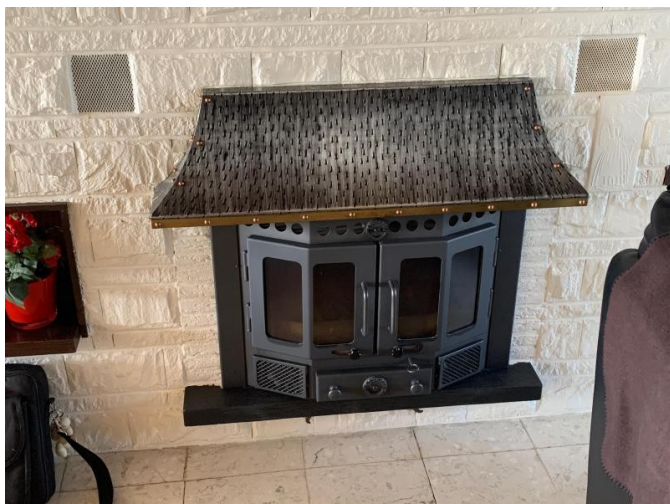
Vrije foto

In de constructie is geen asbesthoudend materiaal aangetroffen, visueel erkend door ervaring deskundige.

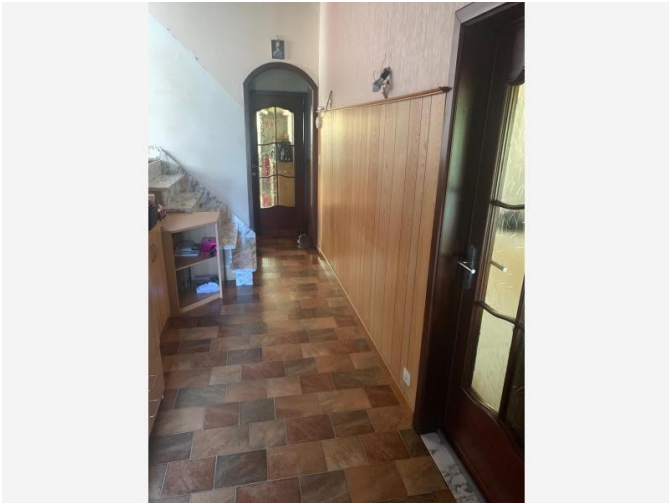
Vrije foto

Het materiaal achter de valse wand kon op het moment van de inspectie niet nader worden onderzocht. Asbestverdachte toepassingen dienen steeds te worden behandeld als asbesthoudend. Dit om potentiële vrijgave te voorkomen. Bij onderhouds-, renovatie- of sloopwerken dient er een analyse te worden uitgevoerd voorafgaand aan de werken.

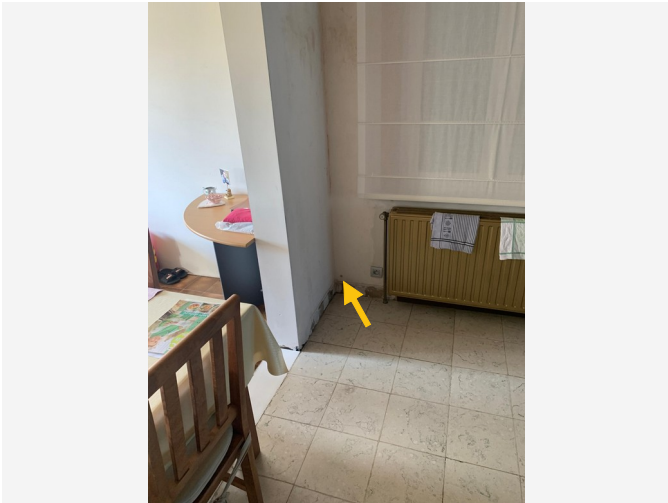
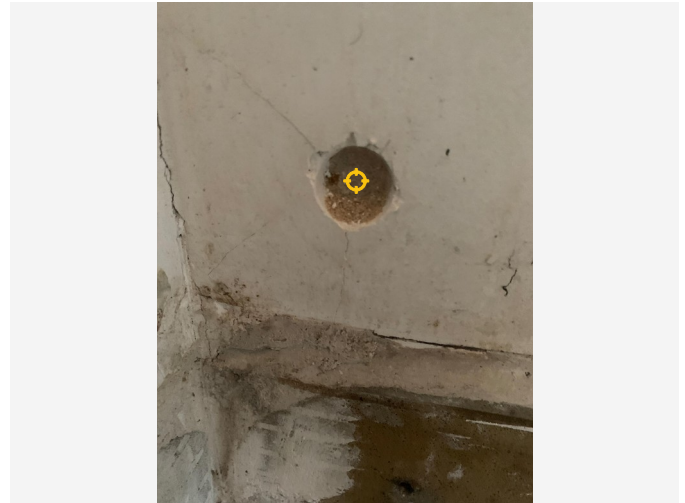
## Fiche 8: Pleister wand

Geen asbest

#	Type	Referentie	Resultaat
8.1	Mengmonster	MM01	Geen asbest

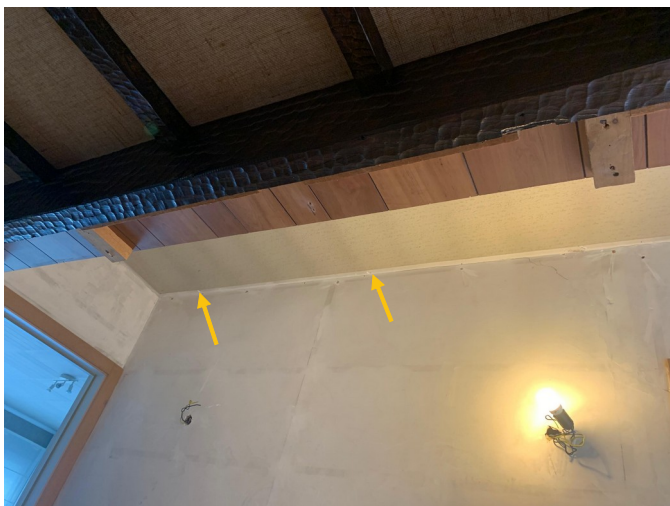
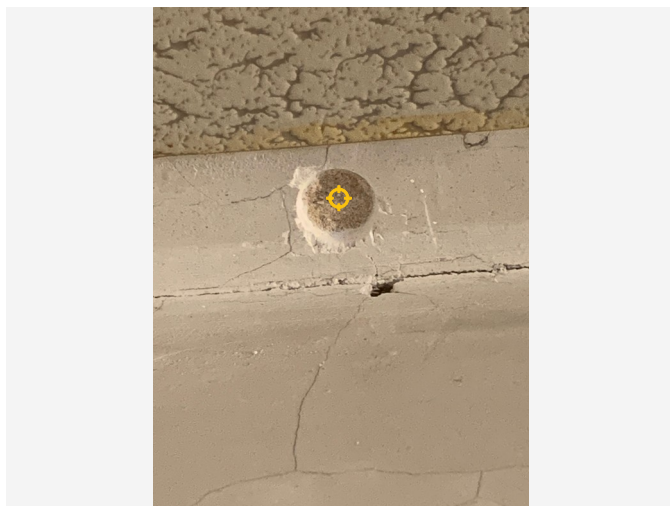
## Fiche 9: Pleister plafond

Geen asbest

#	Type	Referentie	Resultaat
9.1	Mengmonster	MM02	Geen asbest
