# Asbestinventarisatetest

Mariëndaalplaats 5, 3290 Diest

Attestnummer : 20241210-000026.001

Uitgegeven op : 12.12.2024

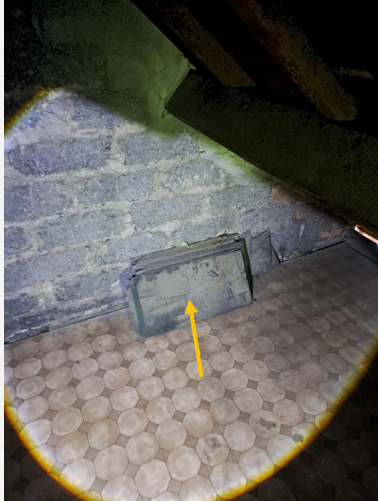
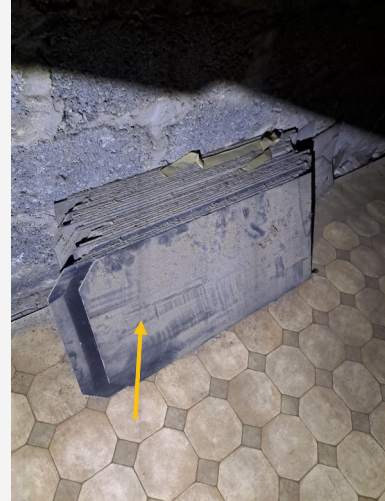
Beschrijving	asbestcement leien binnen - afval
Type afvalstof	Betreft stock-voorraad of gedemonteerde asbestmaterialen
Aanwezige resten	Asbestcement leien op zadeldak.
Omgeving	Binnen
Primaire drager	Vloer
Asbestmaterialen	<ul style="list-style-type: none"><li>Dak- en gevelbekleding - Lei, shingle</li></ul>
Bindmiddel van asbestmateriaal	Cement
Gebondenheid op basis van bindmiddel	Hecht
Hoeveelheid (gewicht - aantal)	<ul style="list-style-type: none"><li>15,00 kg - 1 stuk</li></ul>
Totaal gewicht	15,00 kg
Eenvoudig bereikbaar	Ja
Identificatiemethode	Vaststelling zonder monstername
Opmerking	De hoeveelheid is der indicatie. Deze mag niet gebruikt worden voor andere doeleinde.

- Verwijder het asbestafval.

- Eenvoudige handelingen: mag via doe-het-zelf of door werknemer(s) met opleidingsattest eenvoudige handelingen

Hechtgebonden asbest (binnen en buiten) dat niet beschadigd is mag je zelf verwijderen als je de toepassing in één geheel kan verwijderen. Niet slijpen, breken of boren! Draag de juiste PBM's (persoonlijke beschermingsmiddelen). Zoals P3-masker, wegwerpoverall, wegwerphandschoenen en afspoelbare laarzen. Bevochtig eerste de toepassing zodat de vezels minder snel kunnen verspreiden. Gebruik enkel handgereedschap. Verpak deze in een dubbele zak met het gevarensymbool van asbest. Kuis de omgeving op met natte doekjes. Hechtgebonden asbesttoepassingen mag je naar het containerpark afvoeren.

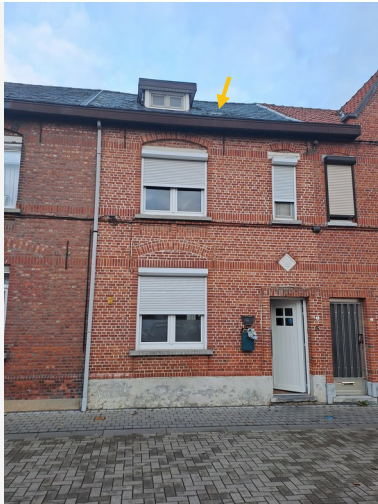
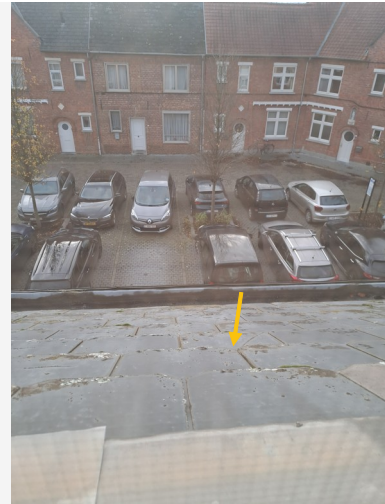
Eindbeoordeling materiaalrisico	Hoog materiaalrisico en/of hoge kans op vezelvrijgave
---------------------------------	---

Gebondenheid	Categorie 1: hechtgebonden in oorsprong
Asbestsoort (vezeltype)	Crocidoliet aanwezig
Asbestconcentratie	Laag (< 50%)
Afschermingsgraad van het gehele materiaal	Geheel of deels (ook) vrij aan de binnenlucht
Toestand van het materiaal	Matig beschadigd, matig verweerd

Beschrijving	asbestcement leien
Omgeving	Grenst aan binnen- en buitenlucht
Primaire drager	Schuin dak
Asbestmateriaal	Dak- en gevelbekleding - Lei, shingle
Bindmiddel van asbestmateriaal	Cement
Gebondenheid op basis van bindmiddel	Hecht
Hoeveelheid (oppervlakte - aantal)	<ul style="list-style-type: none"><li>• 55,34 m<sup>2</sup> - 1 stuk</li></ul>
Totale oppervlakte	55,34 m <sup>2</sup>
Eenvoudig bereikbaar	Ja
Bevestigingswijze	<ul style="list-style-type: none"><li>• Genageld, geniet</li></ul>
Identificatiemethode	Vaststelling zonder monsternamen
Destructieve handeling voor identificatie	Nee
Opmerking	De hoeveelheid is der indicatie. Deze mag niet gebruikt worden voor andere doeleinde.

- Verwijder dit asbestmateriaal zo snel mogelijk. Volg de toestand goed op.
- Hemelwater dat afspoelt van asbestcement daken of gevels kan asbestdeeltjes bevatten. Gebruik het enkel voor gesloten circuits (bv. spoelen toiletten). Reinig na het vervangen van het dak of de gevel de dakgoten en regenwaterput of -ton om asbesthoudend sediment of slib te verwijderen

- Eenvoudige handelingen: mag via doe-het-zelf of door werknemer(s) met opleidingsattest eenvoudige handelingen

Hechtgebonden asbest (binnen en buiten) dat niet beschadigd is mag je zelf verwijderen als je de toepassing in één geheel kan verwijderen. Niet slijpen, breken of boren! Draag de juiste PBM's (persoonlijke beschermingsmiddelen). Zoals P3-masker, wegwerpoverall, wegwerphandschoenen en afspoelbare laarzen. Bevochtig eerste de toepassing zodat de vezels minder snel kunnen verspreiden. Gebruik enkel handgereedschap. Verpak deze in een dubbele zak met het gevarensymbool van asbest. Kuis de omgeving op met natte doekjes. Hechtgebonden asbesttoepassingen mag je naar het containerpark afvoeren.

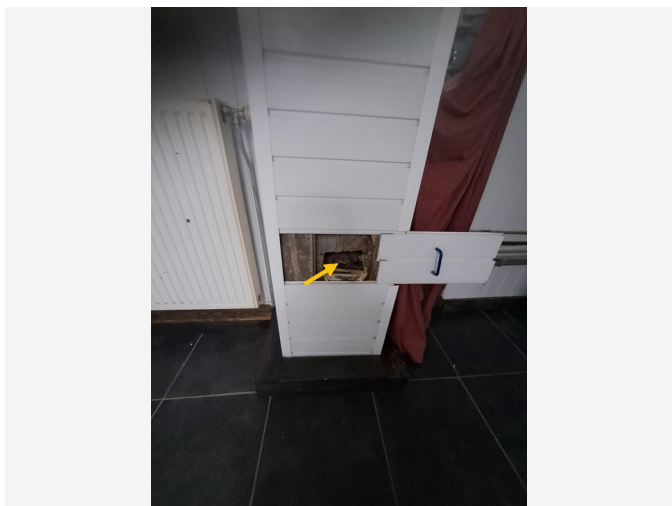
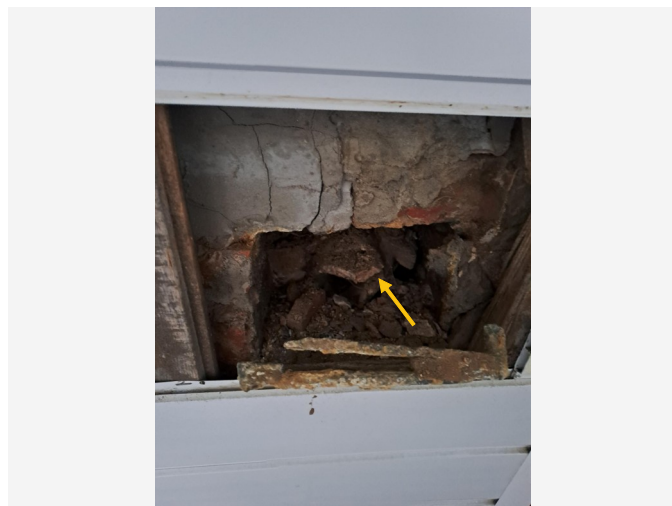
Omdat de toepassing zwaar beschadigd is en het gaat om een binnentoepassing, moet dit worden verwijderd door een erkend verwijderaar.

Beschrijving	asbestcement rookgaskanaal - afval
Type afvalstof	Betreft resten (contaminatie) van verwerking of beschadiging
Type resten (contaminatie)	<ul style="list-style-type: none"><li>Stukken, fragmenten (los, opliggend)</li></ul>
Besmette materialen	<ul style="list-style-type: none"><li>Geen (er is geen vermenging met ander materiaal)</li></ul>
Bron van de resten	Het is hoogstwaarschijnlijk dat het rookgaskanaal nog deels aanwezig is in de schouw.
Omgeving	Binnen
Primaire drager	HVAC infrastructuur en uitrusting
Gebondenheid resten	Hecht
Hoeveelheid (gewicht - aantal)	<ul style="list-style-type: none"><li>5,00 kg - 1 stuk</li></ul>
Totaal gewicht	5,00 kg
Eenvoudig bereikbaar	Ja
Identificatiemethode	Vaststelling zonder monsternamen
Opmerking	De hoeveelheid is der indicatie. Deze mag niet gebruikt worden voor andere doeleinde.

- Scherm in afwachting van verwijdering het asbestafval af van luchtstromingen en verstoring: bijvoorbeeld door het te verpakken, te fixeren, af te dekken, signalisatie - afbakening aan te brengen, ....
- Sluit de ruimte luchtdicht af en vermijd het betreden van de ruimte in afwachting van verwijdering.
- Verwijder het asbestafval.

- Eenvoudige handelingen: enkel door erkend asbestverwijderaar

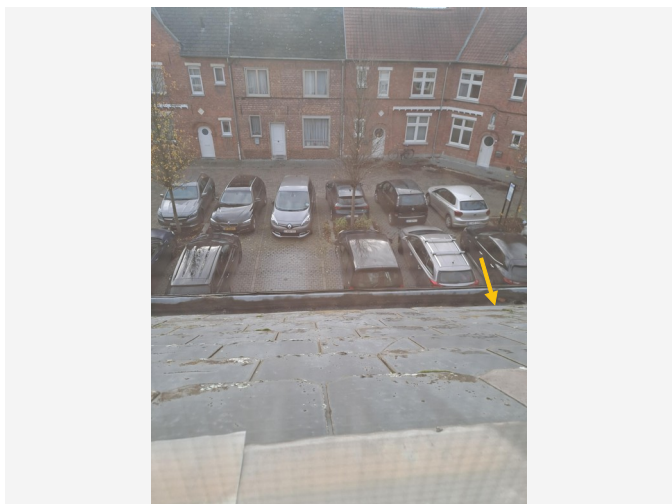
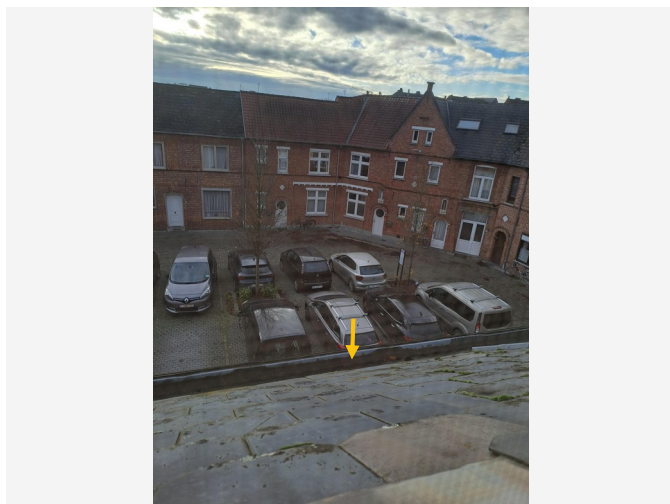
Bij gecontamineerd mos en/of sediment is dit mos en/of sediment vermengd met blote asbestvezels (afkomstig van een asbestcementen dak- en/of gevelbekleding). Het wordt beschouwd als niet-hechtgeboden asbest met geen bindmiddel. Het moet verwijderd worden met eenvoudige handelingen door een erkend asbestverwijderaar.

Beschrijving	sediment dakgoot
Type afvalstof	Betreft resten (contaminatie) van verwerking of beschadiging
Type resten (contaminatie)	<ul style="list-style-type: none"><li>• Stof, deeltjes &lt; 4 mm, flinters, gruis (los, opliggend)</li></ul>
Besmette materialen	<ul style="list-style-type: none"><li>• Sediment (dakgoot, afvoerbuï, regenwaterput, ...)</li></ul>
Bron van de resten	Asbestcement leien/golfplaten op zadeldak.
Omgeving	Buiten
Primaire drager	Waterbodem
Gebondenheid resten	Niet hecht
Hoeveelheid (gewicht - aantal)	<ul style="list-style-type: none"><li>• 3,00 kg - 1 stuk</li></ul>
Totaal gewicht	3,00 kg
Eenvoudig bereikbaar	Ja
Identificatiemethode	Vaststelling zonder monstername
Opmerking	De hoeveelheid is der indicatie. Deze mag niet gebruikt worden voor andere doeleinde.

- Verwijder het asbestafval.

- Eenvoudige handelingen: enkel door erkend asbestverwijderaar

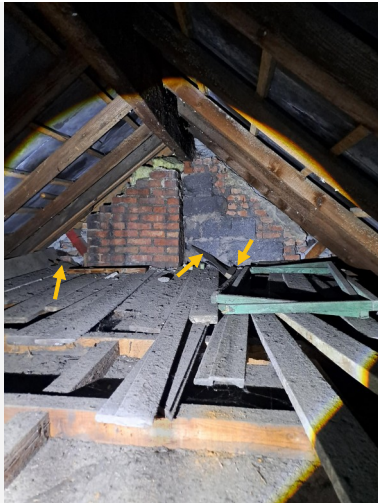
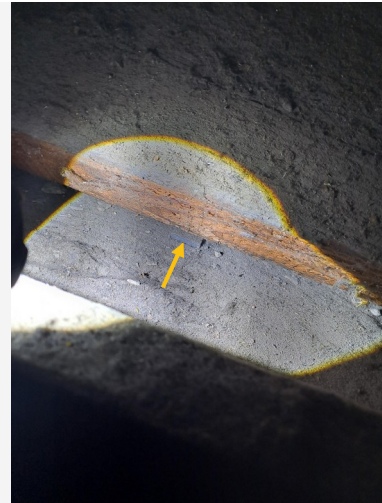
Beschrijving	gecontamineerde zolder - leien afval
Type afvalstof	Betreft resten (contaminatie) van verwerking of beschadiging
Type resten (contaminatie)	<ul style="list-style-type: none"><li>Stukken, fragmenten (los, opliggend)</li></ul>
Besmette materialen	<ul style="list-style-type: none"><li>Geen (er is geen vermenging met ander materiaal)</li></ul>
Bron van de resten	Asbestcement leien op zadeldak.
Omgeving	Binnen
Primaire drager	Vloer
Gebondenheid resten	Hecht
Hoeveelheid (gewicht - aantal)	<ul style="list-style-type: none"><li>10,00 kg - 1 stuk</li></ul>
Totaal gewicht	10,00 kg
Eenvoudig bereikbaar	Ja
Identificatiemethode	Vaststelling zonder monstername
Opmerking	De hoeveelheid is der indicatie. Deze mag niet gebruikt worden voor andere doeleinde.

- Scherm in afwachting van verwijdering het asbestafval af van luchtstromingen en verstoring: bijvoorbeeld door het te verpakken, te fixeren, af te dekken, signalisatie - afbakening aan te brengen, ....
- Sluit de ruimte luchtdicht af en vermijd het betreden van de ruimte in afwachting van verwijdering.
- Verwijder het asbestafval.
- Voer binnenluchtmetingen uit om actuele blootstellingsrisico's in de binnenlucht te monitoren.

- Eenvoudige handelingen: enkel door erkend asbestverwijderaar

Omdat de toepassing zwaar beschadigd is en het gaat om een binnentoepassing, moet dit worden verwijderd door een erkend verwijderaar. De zolder moet worden gereinigd met een asbeststofzuiger (HEPA filter).

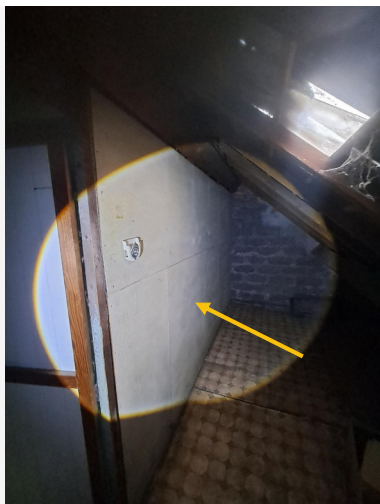
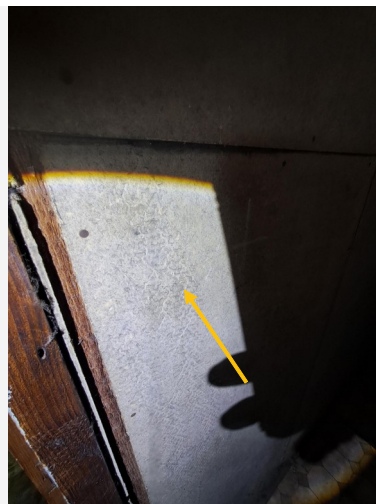
De platen zijn genageld. Hierdoor zijn deze moeilijk te verwijderen zonder te breken.

Eindbeoordeling materiaalrisico	Verhoogd materiaalrisico en/of verhoogde kans op vezelvrijgave
---------------------------------	--

Gebondenheid	Categorie 1: hechtgebonden in oorsprong
Asbestsoort (vezeltype)	Crocidoliet aanwezig
Asbestconcentratie	Laag (< 50%)
Afschermingsgraad van het gehele materiaal	Geheel of deels (ook) vrij aan de binnenlucht
Toestand van het materiaal	Licht beschadigd, licht verweerd. Intact calciumsilicaatmateriaal of categorie III 'gebondenheid'

Beschrijving	asbestcement menuserite
Omgeving	Binnen
Primaire drager	Binnenwand
Asbestmateriaal	Plaat, paneel, tablet - Type Menuiserite
Bindmiddel van asbestmateriaal	Cement
Gebondenheid op basis van bindmiddel	Hecht
Hoeveelheid (oppervlakte - dikte - aantal)	<ul style="list-style-type: none"><li>• 21,50 m<sup>2</sup> - 0,40 cm - 1 stuk</li></ul>
Totaal volume	0,086 m <sup>3</sup>
Eenvoudig bereikbaar	Ja
Bevestigingswijze	<ul style="list-style-type: none"><li>• Genageld, geniet</li></ul>
Identificatiemethode	Vaststelling zonder monstername
Destructieve handeling voor identificatie	Nee
Opmerking	De hoeveelheid is der indicatie. Deze mag niet gebruikt worden voor andere doeleinde.

- Verwijder dit asbestmateriaal zo snel mogelijk. Volg de toestand goed op.

- Eenvoudige handelingen: enkel door erkend asbestverwijderaar

De erkende asbestverwijderaar kan de platen verwijderen via de juiste methode.

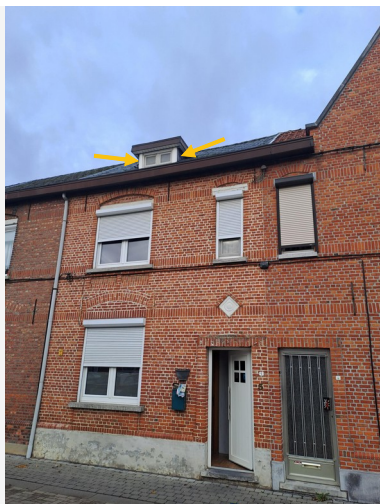
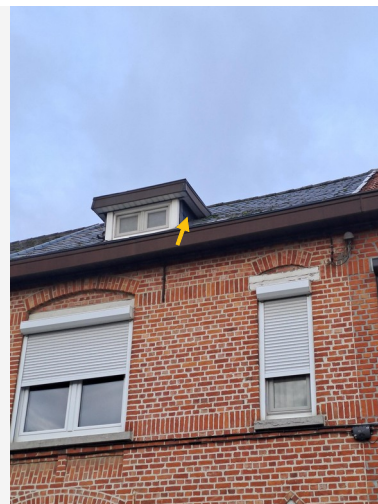
Eindbeoordeling materiaalrisico	Verhoogd materiaalrisico en/of verhoogde kans op vezelvrijgave
---------------------------------	--

Gebondenheid	Categorie 1: hechtgebonden in oorsprong
Asbestsoort (vezeltype)	Crocidoliet aanwezig
Asbestconcentratie	Laag (< 50%)
Afschermingsgraad van het gehele materiaal	Geheel of deels vrij aan de buitenlucht
Toestand van het materiaal	Matig beschadigd, matig verweerd

Beschrijving	asbestcement leien - gevel
Omgeving	Buiten
Primaire drager	Wand buitenschil
Asbestmateriaal	Dak- en gevelbekleding - Lei, shingle
Bindmiddel van asbestmateriaal	Cement
Gebondenheid op basis van bindmiddel	Hecht
Hoeveelheid (oppervlakte - aantal)	<ul style="list-style-type: none"><li>• 0,80 m<sup>2</sup> - 1 stuk</li></ul>
Totale oppervlakte	0,80 m <sup>2</sup>
Eenvoudig bereikbaar	Ja
Bevestigingswijze	<ul style="list-style-type: none"><li>• Genageld, geniet</li></ul>
Identificatiemethode	Vaststelling zonder monstername
Destructieve handeling voor identificatie	Nee
Opmerking	De hoeveelheid is der indicatie. Deze mag niet gebruikt worden voor andere doeleinde.

- Verwijder dit asbestmateriaal zo snel mogelijk. Volg de toestand goed op.
- Hemelwater dat afspoelt van asbestcement daken of gevels kan asbestdeeltjes bevatten. Gebruik het enkel voor gesloten circuits (bv. spoelen toiletten). Reinig na het vervangen van het dak of de gevel de dakgoten en regenwaterput of -ton om asbesthoudend sediment of slib te verwijderen

- Eenvoudige handelingen: mag via doe-het-zelf of door werknemer(s) met opleidingsattest eenvoudige handelingen

Hechtgebonden asbest (binnen en buiten) dat niet beschadigd is mag je zelf verwijderen als je de toepassing in één geheel kan verwijderen. Niet slijpen, breken of boren! Draag de juiste PBM's (persoonlijke beschermingsmiddelen). Zoals P3-masker, wegwerpoverall, wegwerphandschoenen en afspoelbare laarzen. Bevochtig eerste de toepassing zodat de vezels minder snel kunnen verspreiden. Gebruik enkel handgereedschap. Verpak deze in een dubbele zak met het gevarensymbool van asbest. Kuis de omgeving op met natte doekjes. Hechtgebonden asbesttoepassingen mag je naar het containerpark afvoeren.

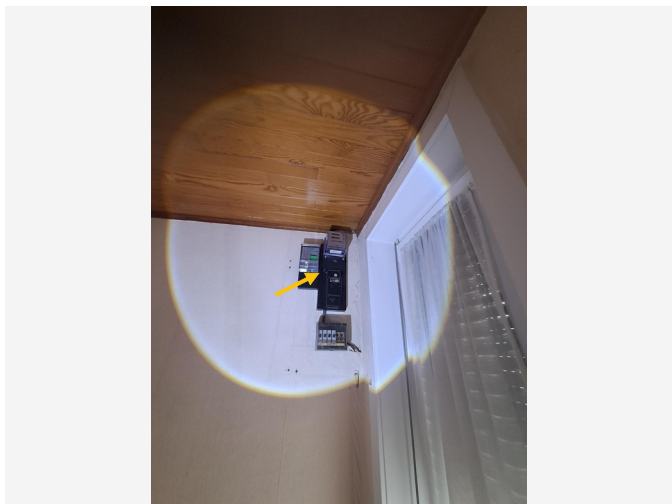
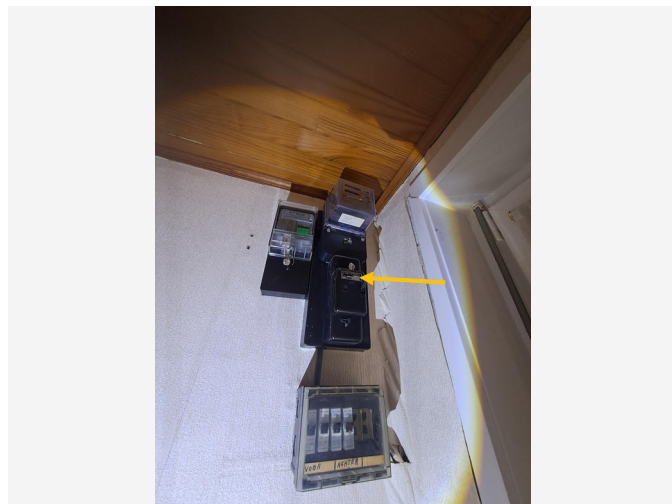
Eindbeoordeling materiaalisico	Laag materiaalisico en/of verlaagde kans op vezelvrijgave
--------------------------------	---

Gebondenheid	Categorie 1: hechtgebonden in oorsprong
Asbestsoort (vezeltype)	Crocidoliet aanwezig
Asbestconcentratie	Laag (< 50%)
Afschermingsgraad van het gehele materiaal	Geheel of deels (ook) vrij aan de binnenlucht
Toestand van het materiaal	Onbeschadigd, niet verweerd

Beschrijving	bakeliet elektrische installatie
Omgeving	Binnen
Primaire drager	Communicatie en elektrische infrastructuur en uitrusting
Asbestmateriaal	Plaat, paneel, tablet - Type Bakeliet
Bindmiddel van asbestmateriaal	Kunststof of -hars
Gebondenheid op basis van bindmiddel	Hecht
Hoeveelheid (oppervlakte - dikte - aantal)	• 1,00 m <sup>2</sup> - 1,00 cm - 1 stuk
Totaal volume	0,01 m <sup>3</sup>
Eenvoudig bereikbaar	Ja
Bevestigingswijze	• Geschroefd
Identificatiemethode	Vaststelling zonder monstername
Destructieve handeling voor identificatie	Nee
Opmerking	De hoeveelheid is der indicatie. Deze mag niet gebruikt worden voor andere doeleinde.

- Zorg voor een veilig beheer. Vermijd het beschadigen van het asbestmateriaal. Controleer de toestand jaarlijks op wijzigingen.

- Eenvoudige handelingen: mag via doe-het-zelf of door werknemer(s) met opleidingsattest eenvoudige handelingen

Hechtgebonden asbest (binnen en buiten) dat niet beschadigd is mag je zelf verwijderen als je de toepassing in één geheel kan verwijderen. Niet slijpen, breken of boren! Draag de juiste PBM's (persoonlijke beschermingsmiddelen). Zoals P3-masker, wegwerpoverall, wegwerphandschoenen en afspoelbare laarzen. Bevochtig eerste de toepassing zodat de vezels minder snel kunnen verspreiden. Gebruik enkel handgereedschap. Verpak deze in een dubbele zak met het gevarensymbool van asbest. Kuis de omgeving op met natte doekjes. Hechtgebonden asbesttoepassingen mag je naar het containerpark afvoeren.

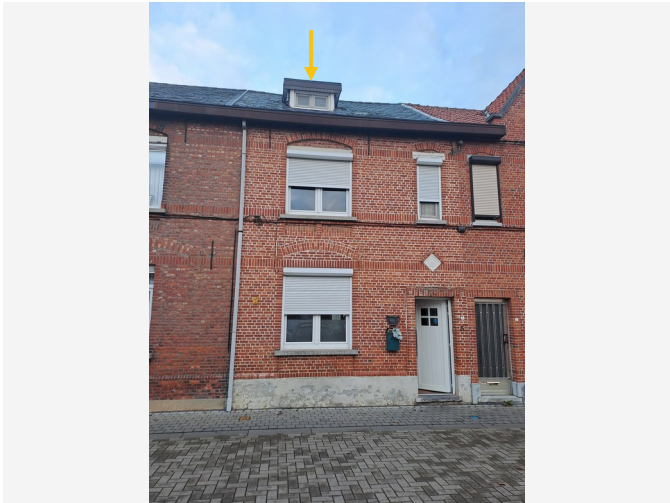
**Reden:** Het te onderzoeken materiaal situeert zich hoger dan 3,50 m te rekenen vanaf een veilige ondergrond

**Uitleg van de asbestdeskundige:** Het plat dak is hoger dan 3,50m.

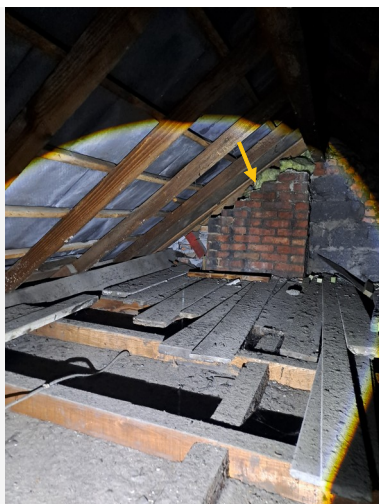
**Reden:** De ruimte is lager dan 1,50m en niet beloopbaar.

**Uitleg van de asbestdeskundige:** De ruimte is lager dan 1,50m en niet beloopbaar.

(Asbest)materiaal	Rookgaskanaal
Karakterisatie	Asbest (verdacht)
Primaire drager	HVAC infrastructuur en uitrusting

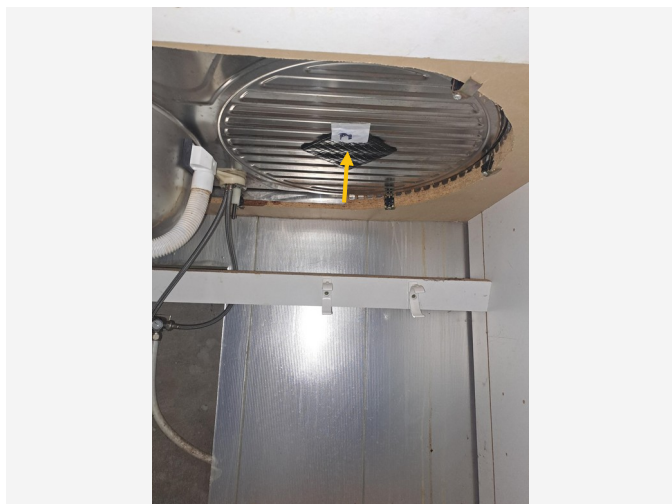
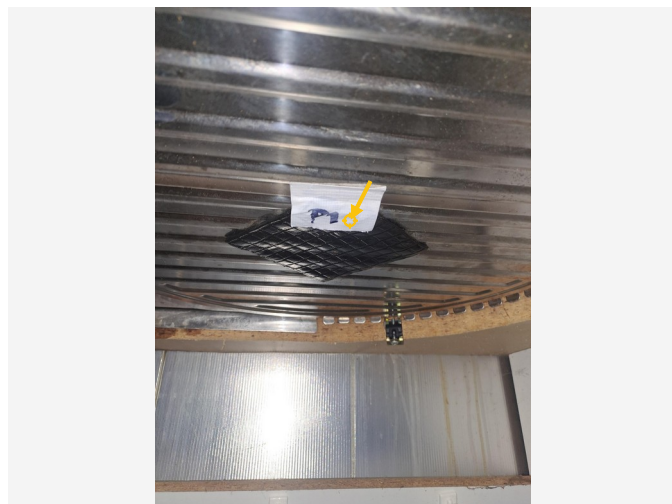
## Fiche 15: P1 druppeldemper

Geen asbest

<b>Beschrijving</b>	P1 druppeldemper
<b>Omgeving</b>	Binnen
<b>Primaire drager</b>	Sanitaire infrastructuur en uitrusting (toe- en afvoer)
<b>Bindmiddel van materiaal</b>	Bitumen (roofing, teer, asfalt)
<b>Gebondenheid op basis van bindmiddel</b>	Hecht
<b>Hoeveelheid (gewicht - aantal)</b>	<ul style="list-style-type: none"><li>• 0,10 kg - 1 stuk</li></ul>
<b>Totaal gewicht</b>	0,10 kg
<b>Identificatiemethode</b>	Vaststelling met monstername
<b>Destructieve handeling voor identificatie</b>	Nee
<b>Opmerking</b>	De hoeveelheid is der indicatie. Deze mag niet gebruikt worden voor andere doeleinde.

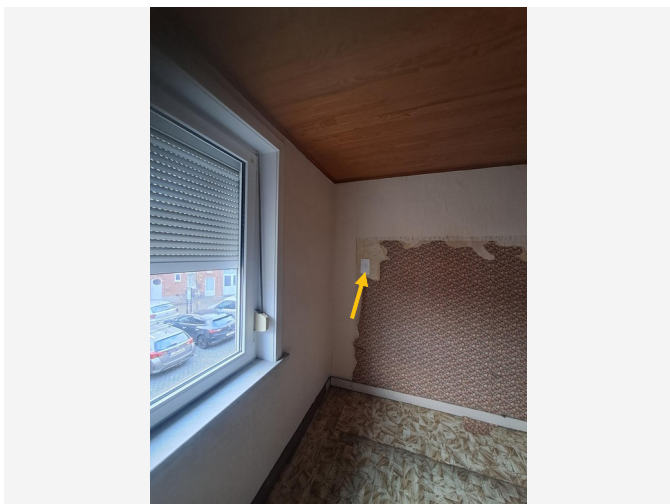
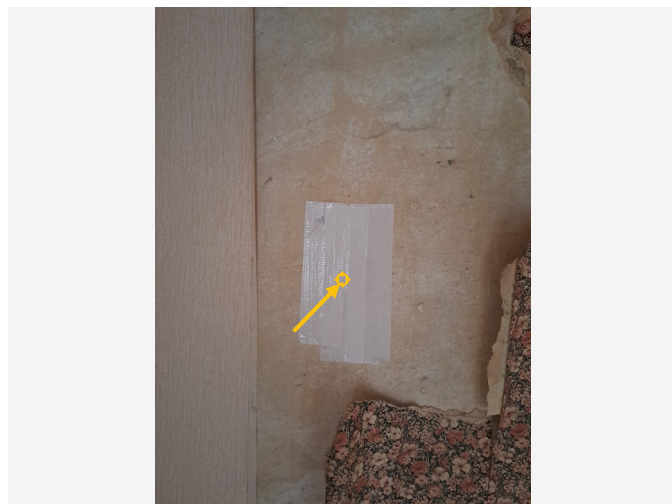
## Fiche 17: M1 pleisterwerk muren

Geen asbest

Beschrijving	M1 pleisterwerk muren
Omgeving	Binnen
Primaire drager	Binnenwand
Bindmiddel van materiaal	Gips - kalk
Gebondenheid op basis van bindmiddel	Niet-hechtgebonden
Hoeveelheid (oppervlakte - dikte - aantal)	• 106,20 m <sup>2</sup> - 1,00 cm - 1 stuk
Totaal volume	1,062 m <sup>3</sup>
Identificatiemethode	Vaststelling met monsternamen
Destructieve handeling voor identificatie	Nee
Opmerking	<p>Op de plaatsen waar er staalname is gebeurd, is er geen asbest gevonden. Dit sluit niet uit dat er op andere plaatsen wel asbest aanwezig kan zijn. De stalen zijn genomen op representatieve plaatsen beschreven in het inspectieprotocol van OVAM.</p> <p>De hoeveelheid is der indicatie. Deze mag niet gebruikt worden voor andere doeleinde.</p>

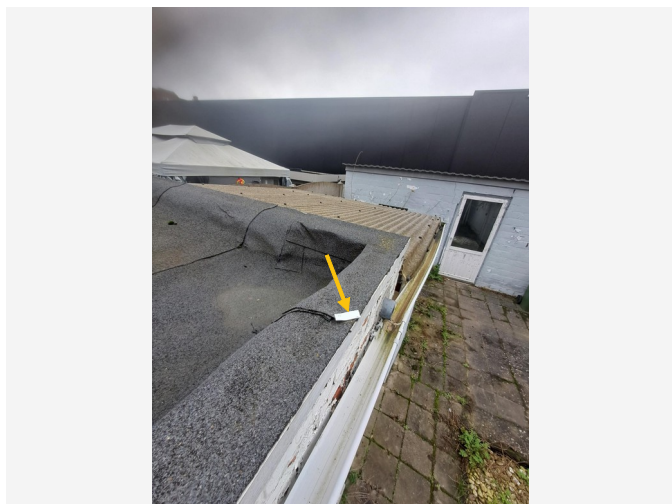
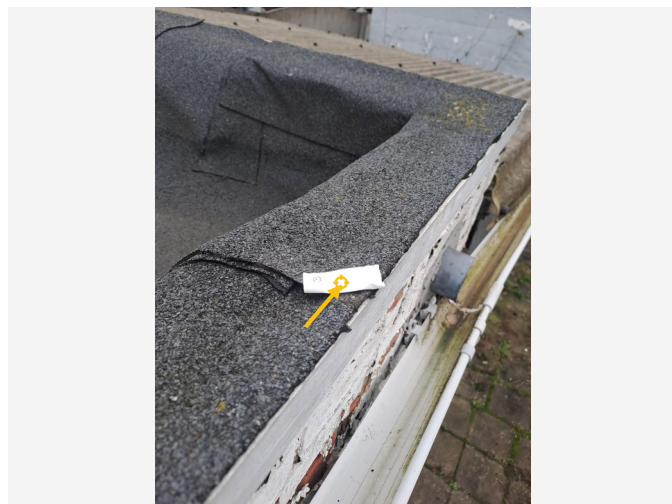
## Fiche 19: P2 roofing plat dak - achteraan

Geen asbest
