Asbestinventarisatetest

Eduard Robeynslaan 138, 3290 Diest
Gemeenschappelijke delen

Attestnummer : 20241117-000113.000

Uitgegeven op : 17.11.2024

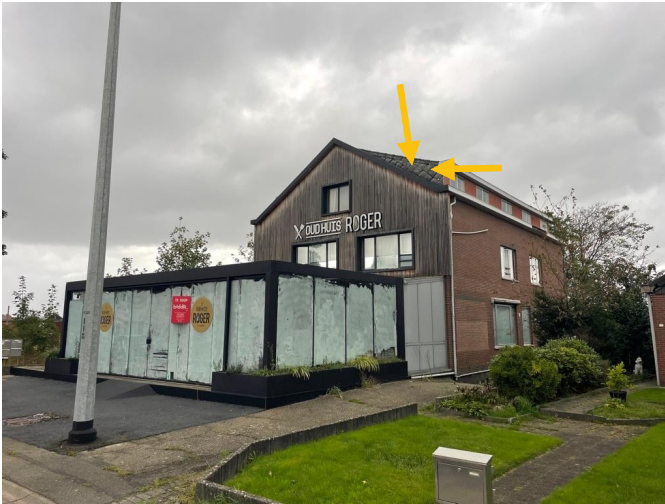
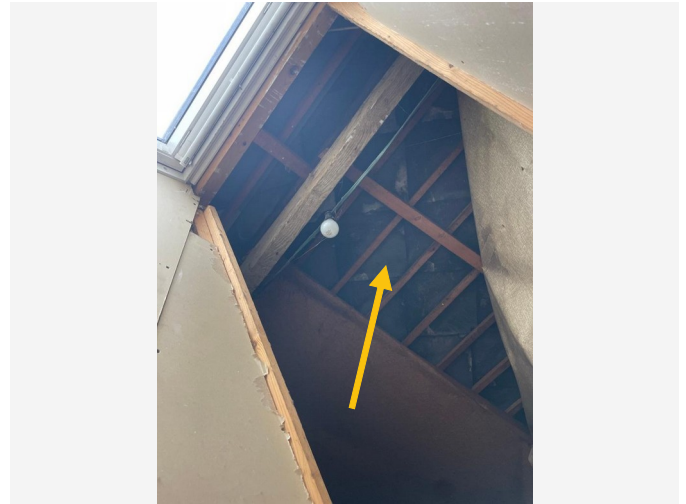
Het asbestmateriaal valt onder de mijlpaal van 2034.

Eindbeoordeling materiaalrisico	Hoog materiaalrisico en/of hoge kans op vezelvrijgave
---------------------------------	---

Gebondenheid	Categorie 1: hechtgebonden in oorsprong
Asbestsoort (vezeltype)	Crocidoliet aanwezig
Asbestconcentratie	Laag (< 50%)
Afschermingsgraad van het gehele materiaal	Geheel of deels (ook) vrij aan de binnenlucht
Toestand van het materiaal	Matig beschadigd, matig verweerd

Beschrijving	Dak bestaande uit leien
Omgeving	Grenst aan binnen- en buitenlucht
Primaire drager	Schuin dak
Asbestmateriaal	Dak- en gevelbekleding - Lei, shingle
Bindmiddel van asbestmateriaal	Cement
Gebondenheid op basis van bindmiddel	Hecht
Hoeveelheid (oppervlakte - aantal)	<ul style="list-style-type: none">• 300,00 m² - 1 stuk
Totale oppervlakte	300,00 m ²
Eenvoudig bereikbaar	Ja
Bevestigingswijze	<ul style="list-style-type: none">• Geklemd• Geschroefd
Identificatiemethode	Vaststelling zonder monsternamen
Destructieve handeling voor identificatie	Nee
Opmerking	De hoeveelheid is een schatting en kan afwijken van de werkelijke toestand. Eveneens de dakkapellen met zijdelingse afwerking met leien is hier mee in opgenomen

Dringend verwijderen

- Verwijder dit asbestmateriaal zo snel mogelijk. Volg de toestand goed op.
- Hemelwater dat afspoelt van asbestcement daken of gevels kan asbestdeeltjes bevatten. Gebruik het enkel voor gesloten circuits (bv. spoelen toiletten). Reinig na het vervangen van het dak of de gevel de dakgoten en regenwaterput of -ton om asbesthoudend sediment of slib te verwijderen

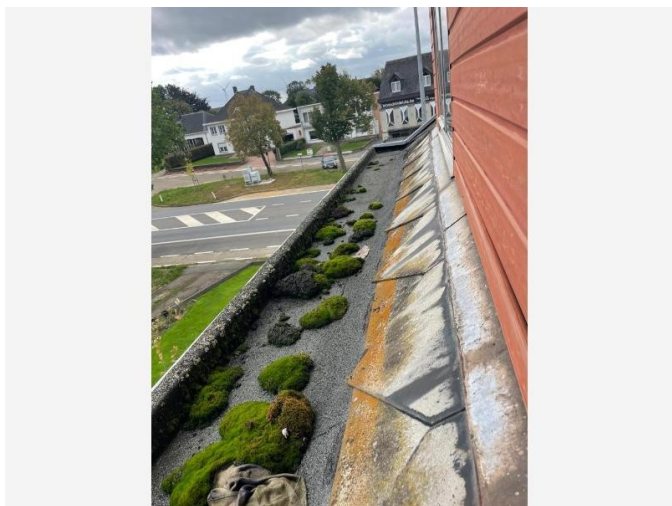
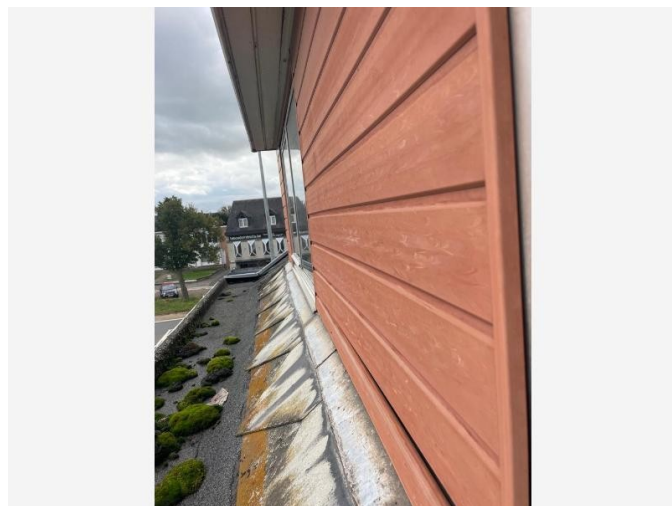
Het asbestmateriaal valt onder de mijlpaal van 2040.

Beschrijving	Mos in de dakgoot
Type afvalstof	Betreft resten (contaminatie) van verwerking of beschadiging
Type resten (contaminatie)	<ul style="list-style-type: none">• Stof, deeltjes < 4 mm, flinters, gruis (los, opliggend)• Stof, deeltjes < 4 mm, flinters, gruis (vermengd in materiaal)
Besmette materialen	<ul style="list-style-type: none">• Organisch materiaal (mos, mest, vegetatie, ...)• Sediment (dakgoot, afvoerbuï, regenwaterput, ...)
Bron van de resten	Asbesthoudend dak
Omgeving	Buiten
Primaire drager	dakgoot
Gebondenheid resten	Niet hecht
Hoeveelheid (gewicht - aantal)	<ul style="list-style-type: none">• 20,00 kg - 2 stuks
Totaal gewicht	40,00 kg
Eenvoudig bereikbaar	Ja
Identificatiemethode	Vaststelling zonder monstername
Opmerking	De hoeveelheid is een schatting en kan afwijken van de werkelijke toestand.

Dringend verwijderen

- Verwijder het asbestafval.

- Eenvoudige handelingen: mag via doe-het-zelf of door werknemer(s) met opleidingsattest eenvoudige handelingen
Verwijder het afval via het riool.

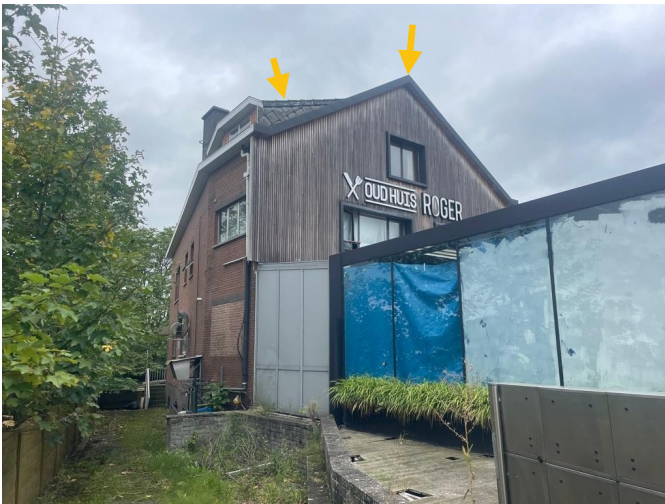
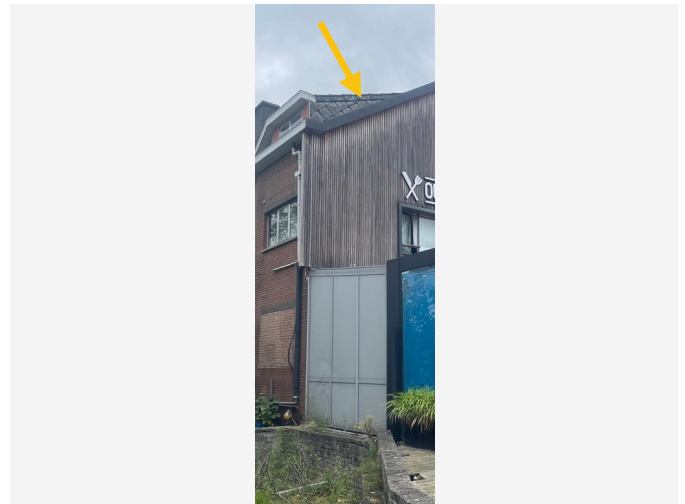
Het asbestmateriaal valt onder de mijlpaal van 2034.

Verhoogd materiaalrisico en/of verhoogde kans op vezelvrijgave

Gebondenheid	Categorie 1: hechtgebonden in oorsprong
Asbestsoort (vezeltype)	Crocidoliet aanwezig
Asbestconcentratie	Laag (< 50%)
Afschermingsgraad van het gehele materiaal	Geheel of deels vrij aan de buitenlucht
Toestand van het materiaal	Matig beschadigd, matig verweerd

Beschrijving	Nok dak
Omgeving	Buiten
Primaire drager	Schuin dak
Asbestmateriaal	Dak- en gevelbekleding - Nok, windveer, boeiboord
Bindmiddel van asbestmateriaal	Cement
Gebondenheid op basis van bindmiddel	Hecht
Hoeveelheid (oppervlakte - aantal)	<ul style="list-style-type: none">• 30,00 m² - 1 stuk
Totale oppervlakte	30,00 m ²
Eenvoudig bereikbaar	Ja
Bevestigingswijze	<ul style="list-style-type: none">• Geklemd• Geschroefd
Identificatiemethode	Vaststelling zonder monsternamen
Destructieve handeling voor identificatie	Nee
Opmerking	De hoeveelheid is een schatting en kan afwijken van de werkelijke toestand.

Verwijderen

- Verwijder dit asbestmateriaal zo snel mogelijk. Volg de toestand goed op.
- Hemelwater dat afspoelt van asbestcement daken of gevels kan asbestdeeltjes bevatten. Gebruik het enkel voor gesloten circuits (bv. spoelen toiletten). Reinig na het vervangen van het dak of de gevel de dakgoten en regenwaterput of -ton om asbesthoudend sediment of slib te verwijderen

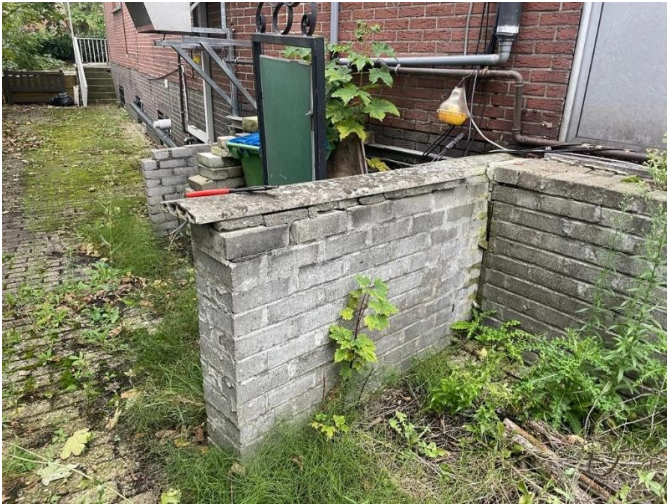
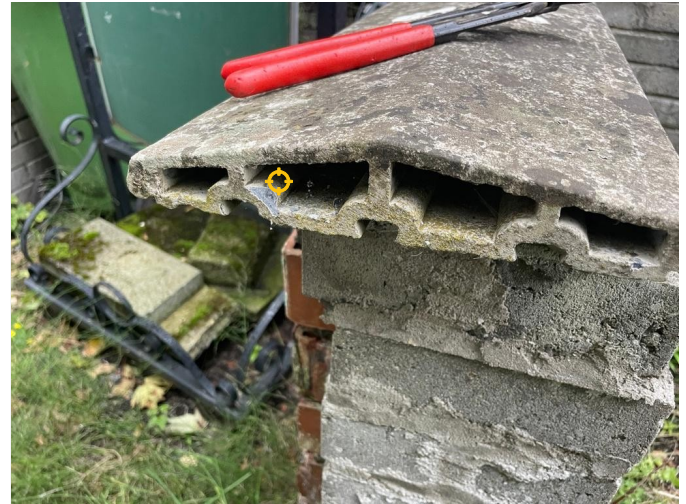
Het asbestmateriaal valt onder de mijlpaal van 2040.

Eindbeoordeling materiaalrisico	Verhoogd materiaalrisico en/of verhoogde kans op vezelvrijgave
---------------------------------	--

Gebondenheid	Categorie 1: hechtgebonden in oorsprong
Asbestsoort (vezeltype)	Alleen chrysotiel
Asbestconcentratie	Laag (< 50%)
Afschermingsgraad van het gehele materiaal	Geheel of deels vrij aan de buitenlucht
Toestand van het materiaal	Matig beschadigd, matig verweerd

#	Type	Referentie	Resultaat
4.1	Puntmonster	ERD GD/3	Chrysotiel

Beschrijving	Deksteen
Omgeving	Buiten
Primaire drager	Wand vrijstaand (scheidingsmuur, ...)
Asbestmateriaal	Deksteen, muurkap - Vol
Bindmiddel van asbestmateriaal	Cement
Gebondenheid op basis van bindmiddel	Hecht
Hoeveelheid (oppervlakte - dikte - aantal)	<ul style="list-style-type: none">• 2,00 m² - 4,00 cm - 1 stuk
Totaal volume	0,08 m ³
Eenvoudig bereikbaar	Ja
Bevestigingswijze	<ul style="list-style-type: none">• Verlijmd, ingegoten, versmeerd
Identificatiemethode	Vaststelling met monstername
Destructieve handeling voor identificatie	Nee
Opmerking	De precieze hoeveelheid kan afwijken.

Verwijderen

- Zorg voor een veilig beheer en verwijder dit asbestmateriaal wanneer het bij werken eenvoudig bereikbaar wordt. Controleer de toestand jaarlijks op wijzigingen.

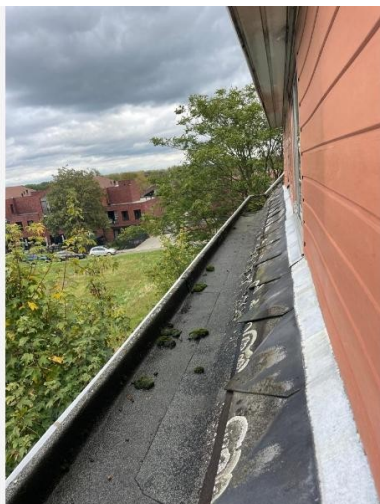
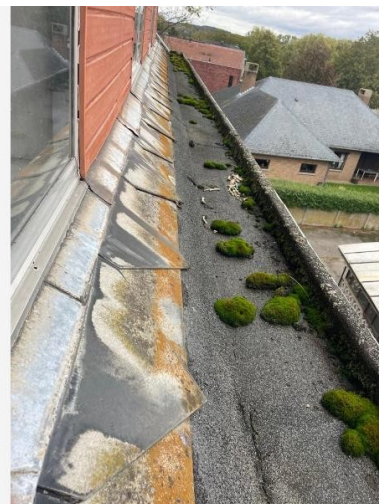
Het asbestmateriaal valt onder de mijlpaal van 2040.

Laag materiaalarisico en/of verlaagde kans op vezelvrijgave

Gebondenheid	Categorie 1: hechtgebonden in oorsprong
Asbestsoort (vezeltype)	Alleen chrysotiel
Asbestconcentratie	Laag (< 50%)
Afschermingsgraad van het gehele materiaal	Geheel of deels vrij aan de buitenlucht
Toestand van het materiaal	Licht beschadigd, licht verweerd. Intact calciumsilicaatmateriaal of categorie III 'gebondenheid'

Beschrijving	Roofing
Omgeving	Buiten
Primaire drager	Infrastructuur hemelwater (opvang en afvoer)
Asbestmateriaal	Dak- en gevelbekleding - Roofing
Bindmiddel van asbestmateriaal	Bitumen (roofing, teer, asfalt)
Gebondenheid op basis van bindmiddel	Hecht
Hoeveelheid (oppervlakte - aantal)	<ul style="list-style-type: none"> • 15,00 m² - 1 stuk
Totale oppervlakte	15,00 m ²
Eenvoudig bereikbaar	Ja
Bevestigingswijze	<ul style="list-style-type: none"> • Verlijmd, ingegoten, versmeerd
Identificatiemethode	<p>Vaststelling zonder monsternamen</p> <p>Motivatie: Groot risico op structurele gevolgschade (lekkage, werking installatie,...)</p>
Destructieve handeling voor identificatie	Nee
Opmerking	Staalname is niet mogelijk door groot risico voor lekkage, noch tot op de eventuele onderliggende lagen is niet mogelijk zonder uitbreiding naar een destructief onderzoek.

Zorgvuldig beheren

- Zorg voor een veilig beheer en verwijder dit asbestmateriaal wanneer het bij werken eenvoudig bereikbaar wordt. Controleer de toestand jaarlijks op wijzigingen.

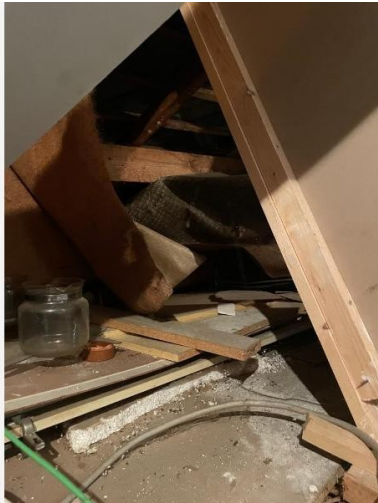
Tijdelijke beperking

Reden: Het onderzoek kan niet uitgevoerd worden binnen de bepalingen van de Welzijnswet

Uitleg van de asbestdeskundige: de zolderverdieping is onveilig te betreden (gevaar voor verzakkingen). Eveneens is de ruimte gevuld met onoverzichtelijke rommel, en kan binnen een aanvaardbare termijn niet vrijgemaakt worden.

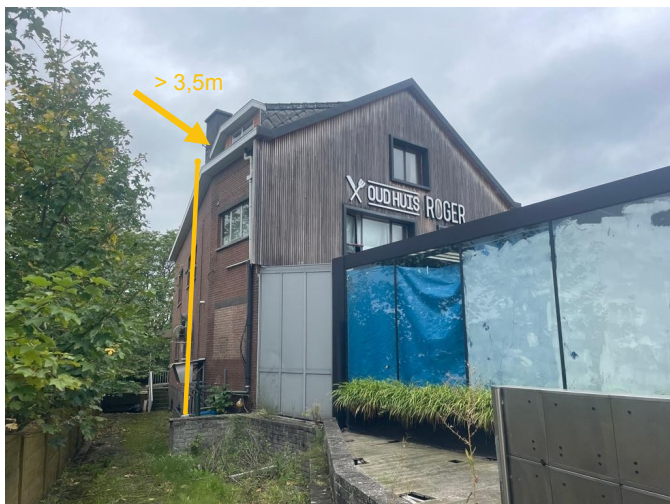
Tijdelijke beperking

Reden: Het te onderzoeken materiaal situeert zich hoger dan 3,50 m te rekenen vanaf een veilige ondergrond

Uitleg van de asbestdeskundige: De schouw bevat binnenin mogelijk een asbestcement rookgaskanaal. Laat dit onderzoeken bij eventuele werken.

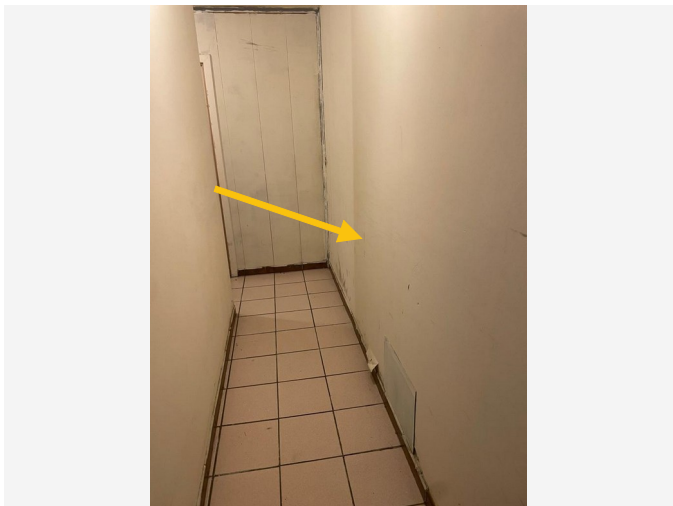
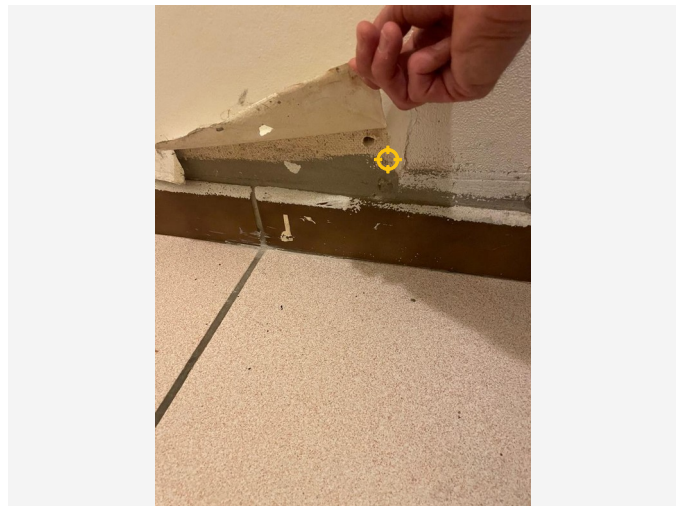
Geen asbest

Beschrijving	Pleisterwerk wanden
Omgeving	Binnen
Primaire drager	Binnenwand
Bindmiddel van materiaal	Gips - kalk
Gebondenheid op basis van bindmiddel	Niet-hechtgebonden
Hoeveelheid (oppervlakte - dikte - aantal)	• 95,00 m ² - 1,00 cm - 1 stuk
Totaal volume	0,95 m ³
Identificatiemethode	Vaststelling met monstername
Destructieve handeling voor identificatie	Nee
Opmerking	De hoeveelheid is een schatting en kan afwijken van de werkelijke toestand. Waar mogelijk, wordt staalname uitgevoerd conform het inspectieprotocol: in een droge ruimte zoals een slaapkamer, in een natte ruimte zoals een keuken of badkamer, in een traphal en in een stookruimte.

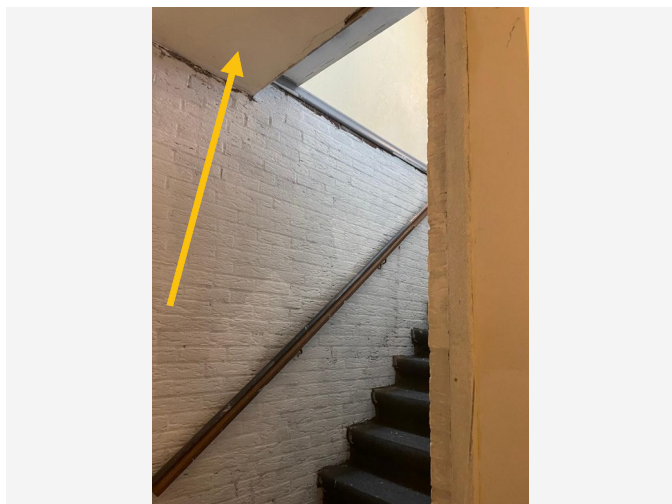
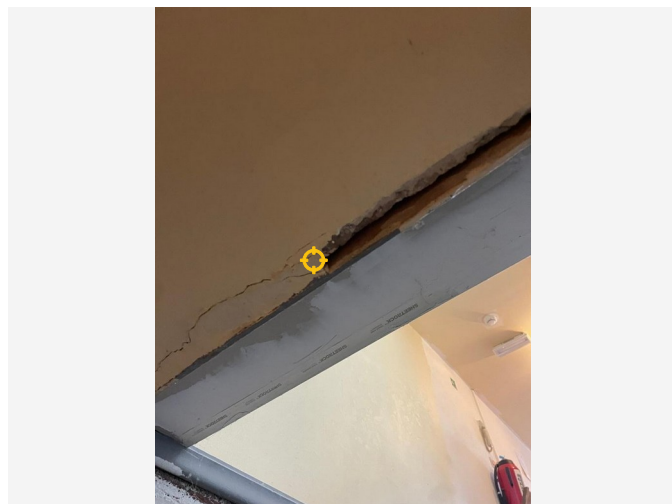
Beschrijving	Pleisterwerk plafonds
Omgeving	Binnen
Primaire drager	Plafond
Bindmiddel van materiaal	Gips - kalk
Gebondenheid op basis van bindmiddel	Niet-hechtgebonden
Hoeveelheid (oppervlakte - dikte - aantal)	• 15,00 m ² - 1,00 cm - 1 stuk
Totaal volume	0,15 m ³
Identificatiemethode	Vaststelling met monstername
Destructieve handeling voor identificatie	Nee
Opmerking	De hoeveelheid is een schatting en kan afwijken van de werkelijke toestand. Waar mogelijk, wordt staalname uitgevoerd conform het inspectieprotocol: in een droge ruimte zoals een slaapkamer, in een natte ruimte zoals een keuken of badkamer, in een traphal en in een stookruimte.
