# Asbestinventarisatetest

Eduard Robeynslaan 138/0138-B001, 3290 Diest

Attestnummer : 20241117-000114.000

Uitgegeven op : 17.11.2024

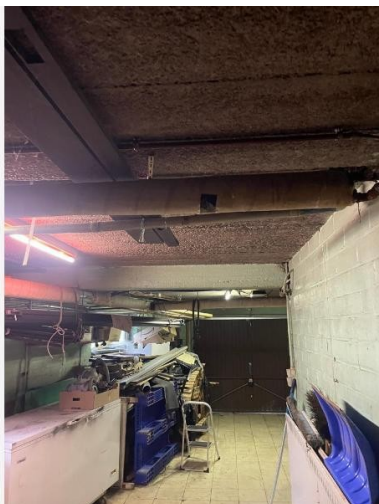
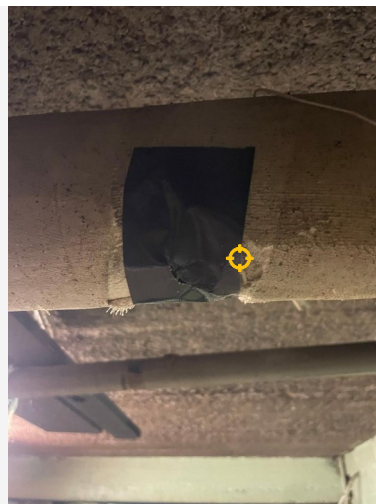
Eindbeoordeling materiaalrisico	Hoog materiaalrisico en/of hoge kans op vezelvrijgave
---------------------------------	---

Gebondenheid	Categorie 2: niet-hechtgebonden met matrix
Asbestsoort (vezeltype)	Amfibool aanwezig, uitgezonderd crocidoliet
Asbestconcentratie	Hoog ( $\geq 50\%$ )
Afschermingsgraad van het gehele materiaal	Geheel of deels (ook) vrij aan de binnenlucht
Toestand van het materiaal	Zwaar beschadigd, zwaar verweerd

#	Type	Referentie	Resultaat
1.1	Mengmonster	ERD pand/2	Amosiet
1.2	Mengmonster	ERD pand/3	Amosiet

Beschrijving	Leidingisolatie (gips)
Omgeving	Binnen
Primaire drager	HVAC infrastructuur en uitrusting
Asbestmateriaal	In-situ afwerkingslagen - Thermische isolatie
Bindmiddel van asbestmateriaal	Gips - kalk
Gebondenheid op basis van bindmiddel	Niet-hechtgebonden
Hoeveelheid (lengte - omtrek - dikte - aantal)	<ul style="list-style-type: none"><li>• 45,00 m - 40,00 cm - 5,00 cm - 1 stuk</li></ul>
Totaal volume	0,90 m <sup>3</sup>
Eenvoudig bereikbaar	Ja
Bevestigingswijze	<ul style="list-style-type: none"><li>• Verlijmd, ingegoten, versmeerd</li></ul>
Identificatiemethode	Vaststelling met monstername
Destructieve handeling voor identificatie	Nee
Opmerking	De hoeveelheid is een schatting en kan afwijken van de werkelijke toestand. Rechte stukken en bochten worden waar mogelijk apart bemonsterd. visueel inspecteerbare Bochten zijn niet voorzien van gips. Indien in omkasting van leidingisolatie in garage toch bochten aanwezig zijn, dan verklaar ik deze eveneens asbestverdacht.

**Dringend verwijderen**

- Sluit de ruimte luchtdicht af en vermijd het betreden van de ruimte.
- Scherm in afwachting van verwijdering het asbestmateriaal af van luchtstromingen en verstoring: bijvoorbeeld door het te verpakken, te fixeren, af te dekken, signalisatie - afbakening aan te brengen, ...

- Hermetische zone (erkend asbestverwijderaar)  
Deze toepassing kan enkel door een erkende asbestverwijderaar via de methodiek van hermetische zone verwijderd worden omdat verwijdering via de methodiek van eenvoudige handelingen en/of couveusezakmethode niet mogelijk is; en er automatisch een verhoogd risico op vrijgave van asbestvezels (max. concentratie 0,01 vezels/cm - CODEX Art. VI.3-54) ontstaat. (Bron: CODEX - Art. VI.3-61.- par 1.)

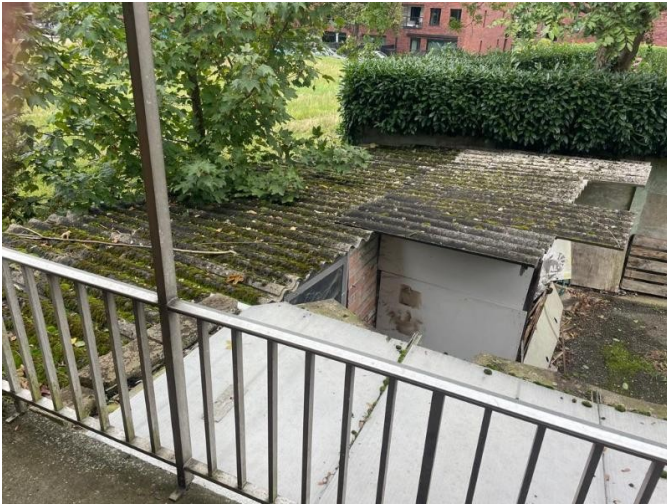
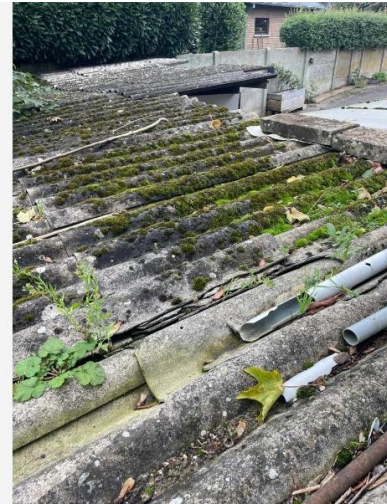
Eindbeoordeling materiaalrisico	Hoog materiaalrisico en/of hoge kans op vezelvrijgave
---------------------------------	---

Gebondenheid	Categorie 1: hechtgebonden in oorsprong
Asbestsoort (vezeltype)	Crocidoliet aanwezig
Asbestconcentratie	Laag (< 50%)
Afschermingsgraad van het gehele materiaal	Geheel of deels (ook) vrij aan de binnenlucht
Toestand van het materiaal	Zwaar beschadigd, zwaar verweerd

Beschrijving	Dak bestaande uit golfplaten
Omgeving	Grenst aan binnen- en buitenlucht
Primaire drager	Schuin dak
Asbestmateriaal	Dak- en gevelbekleding - Golfplaat
Bindmiddel van asbestmateriaal	Cement
Gebondenheid op basis van bindmiddel	Hecht
Hoeveelheid (oppervlakte - aantal)	<ul style="list-style-type: none"><li>• 35,00 m<sup>2</sup> - 1 stuk</li></ul>
Totale oppervlakte	35,00 m <sup>2</sup>
Eenvoudig bereikbaar	Ja
Bevestigingswijze	<ul style="list-style-type: none"><li>• Geklemd</li><li>• Geschroefd</li></ul>
Identificatiemethode	Vaststelling zonder monsternamen
Destructieve handeling voor identificatie	Nee
Opmerking	De hoeveelheid is een schatting en kan afwijken van de werkelijke toestand.

**Dringend verwijderen**

- Verwijder dit asbestmateriaal zo snel mogelijk. Volg de toestand goed op.
- Hemelwater dat afspoelt van asbestcement daken of gevels kan asbestdeeltjes bevatten. Gebruik het enkel voor gesloten circuits (bv. spoelen toiletten). Reinig na het vervangen van het dak of de gevel de dakgoten en regenwaterput of -ton om asbesthoudend sediment of slib te verwijderen

- Eenvoudige handelingen: mag via doe-het-zelf of door werknemer(s) met opleidingsattest eenvoudige handelingen  
Deze toepassing kan door een aannemer die over een opleidingsattest eenvoudige handelingen beschikt of door een particulier (doe-het-zelf), verwijderd worden indien er geen verhoogd risico op vrijgave van asbestvezels (max. concentratie 0,01 vezels/cm<sup>3</sup> - CODEX Art. VI.3-54) ontstaat en de toepassing voorafgaand wordt gefixeerd/bevochtigd; de individuele elementen zonder machinale werktuigen en zonder breken of gooien een voor een losgemaakt worden; en ten slotte in gesloten verpakking weggevoerd worden naar een erkend afvalpunt (recyclagepark).

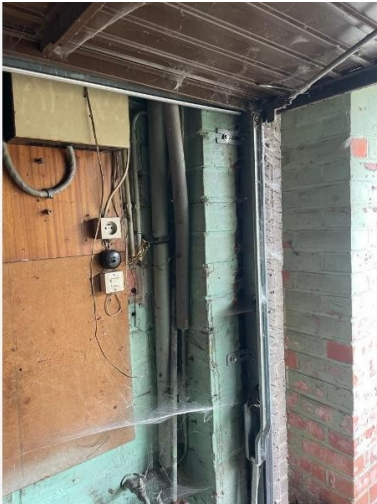
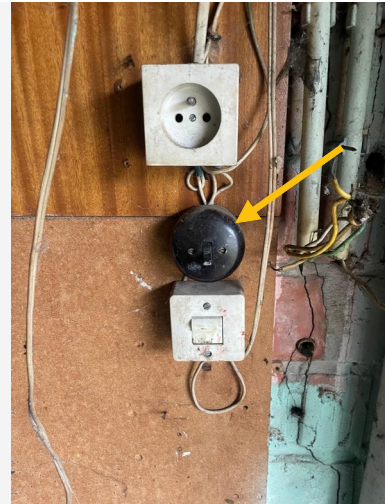
Eindbeoordeling materiaalrisico	Verhoogd materiaalrisico en/of verhoogde kans op vezelvrijgave
---------------------------------	--

Gebondenheid	Categorie 1: hechtgebonden in oorsprong
Asbestsoort (vezeltype)	Crocidoliet aanwezig
Asbestconcentratie	Laag (< 50%)
Afschermingsgraad van het gehele materiaal	Geheel of deels (ook) vrij aan de binnenlucht
Toestand van het materiaal	Licht beschadigd, licht verweerd. Intact calciumsilicaatmateriaal of categorie III 'gebondenheid'

Beschrijving	Bakeliet schakelaars/stopcontacten
Omgeving	Binnen
Primaire drager	Communicatie en elektrische infrastructuur en uitrusting
Asbestmateriaal	Plaat, paneel, tablet - Type Bakeliet
Bindmiddel van asbestmateriaal	Kunststof of -hars
Gebondenheid op basis van bindmiddel	Hecht
Hoeveelheid (oppervlakte - dikte - aantal)	• 0,10 m <sup>2</sup> - 1,00 cm - 3 stuks
Totaal volume	0,003 m <sup>3</sup>
Eenvoudig bereikbaar	Ja
Bevestigingswijze	• Geschroefd
Identificatiemethode	Vaststelling zonder monstername
Destructieve handeling voor identificatie	Nee
Opmerking	De hoeveelheid is een schatting

Verwijderen

- Zorg voor een veilig beheer. Vermijd het beschadigen van het asbestmateriaal. Controleer de toestand jaarlijks op wijzigingen.

- Eenvoudige handelingen: mag via doe-het-zelf of door werknemer(s) met opleidingsattest eenvoudige handelingen  
Deze toepassing kan door een aannemer die over een opleidingsattest eenvoudige handelingen beschikt of door een particulier (doe-het-zelf), verwijderd worden indien er geen verhoogd risico op vrijgave van asbestvezels (max. concentratie 0,01 vezels/cm<sup>3</sup> - CODEX Art. VI.3-54) ontstaat en de toepassing voorafgaand wordt gefixeerd/bevochtigd; de individuele elementen zonder machinale werktuigen en zonder breken of gooien een voor een losgemaakt worden; en ten slotte in gesloten verpakking weggevoerd worden naar een erkend afvalpunt (recyclagepark).

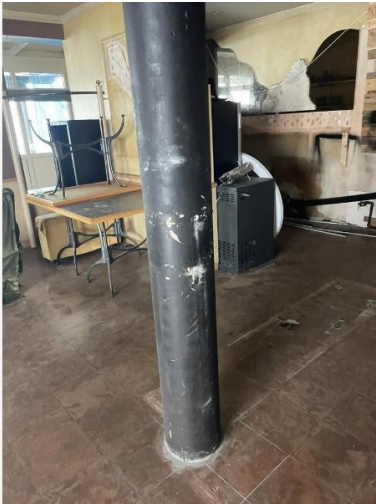
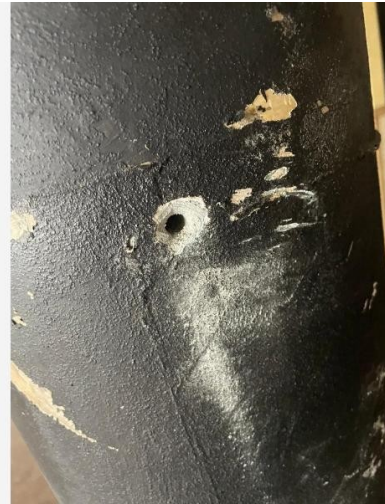
Eindbeoordeling materiaalrisico	Verhoogd materiaalrisico en/of verhoogde kans op vezelvrijgave
---------------------------------	--

Gebondenheid	Categorie 1: hechtgebonden in oorsprong
Asbestsoort (vezeltype)	Alleen chrysotiel
Asbestconcentratie	Laag (< 50%)
Afschermingsgraad van het gehele materiaal	Geheel of deels (ook) vrij aan de binnenlucht
Toestand van het materiaal	Matig beschadigd, matig verweerd

#	Type	Referentie	Resultaat
4.1	Puntmonster	ERD pand/1	Chrysotiel

Beschrijving	Steunpaal
Omgeving	Buiten
Primaire drager	Vloer
Asbestmateriaal	Verloren bekisting - Buis, koper
Bindmiddel van asbestmateriaal	Cement
Gebondenheid op basis van bindmiddel	Hecht
Hoeveelheid (lengte - omtrek - dikte - aantal)	<ul style="list-style-type: none"><li>• 3,00 m - 40,00 cm - 20,00 cm - 2 stuks</li></ul>
Totaal volume	0,48 m <sup>3</sup>
Eenvoudig bereikbaar	Nee <ul style="list-style-type: none"><li>• Verwijdering tast de bouwkundige integriteit aan.</li></ul>
Bevestigingswijze	<ul style="list-style-type: none"><li>• Geklemd</li><li>• Verlijmd, ingegoten, versmeerd</li></ul>
Identificatiemethode	Vaststelling met monstername
Destructieve handeling voor identificatie	Nee
Opmerking	De precieze oppervlakte kan afwijken.

Maatregelen nemen

- Zorg voor een veilig beheer en verwijder dit asbestmateriaal wanneer het bij werken eenvoudig bereikbaar wordt. Controleer de toestand jaarlijks op wijzigingen.

- Eenvoudige handelingen: mag via doe-het-zelf of door werknemer(s) met opleidingsattest eenvoudige handelingen  
Deze toepassing kan door een aannemer die over een opleidingsattest eenvoudige handelingen beschikt of door een particulier (doe-het-zelf), verwijderd worden indien er geen verhoogd risico op vrijgave van asbestvezels (max. concentratie 0,01 vezels/cm<sup>3</sup> - CODEX Art. VI.3-54) ontstaat en de toepassing voorafgaand wordt gefixeerd/bevochtigd; de individuele elementen zonder machinale werktuigen en zonder breken of gooien een voor een losgemaakt worden; en ten slotte in gesloten verpakking weggevoerd worden naar een erkend afvalpunt (recyclagepark).

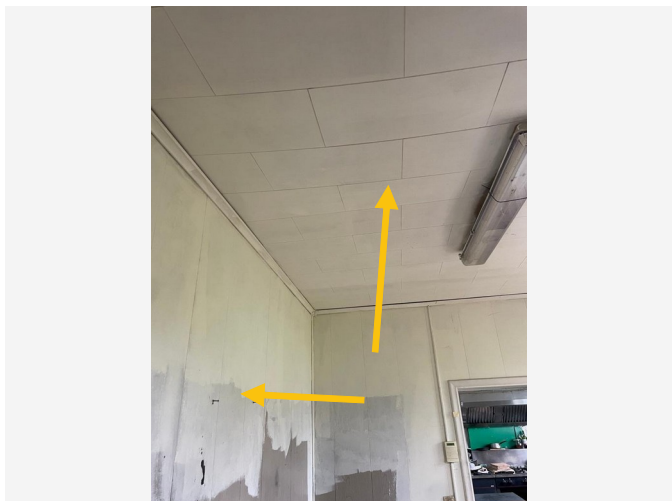
## Fiche 5: Plafonds en muren bestaande uit voorzetpanelen

De plafonds en muren werden afgewerkt met niet-asbestverdachte voorzetpanelen die inspectie van de bedekte structuur (opbouw, pleisterwerk) verhinderen.

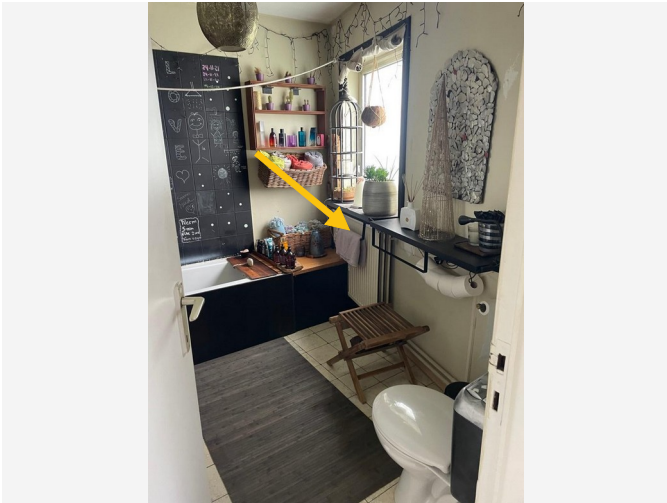
De radiatoren bevatten mogelijk asbesthoudende pakkingen en/of elementen. Laat ze onderzoeken bij onderhoud of vervanging.

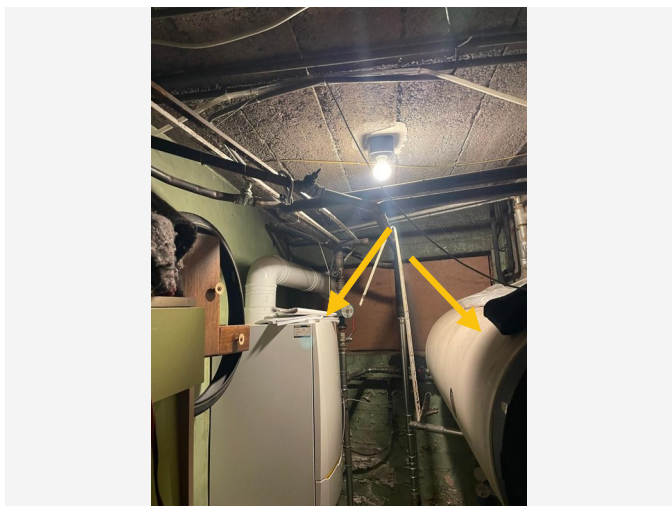
De CV-ketel bevat mogelijk asbesthoudende pakkingen en/of elementen. Laat ze onderzoeken bij onderhoud of vervanging.

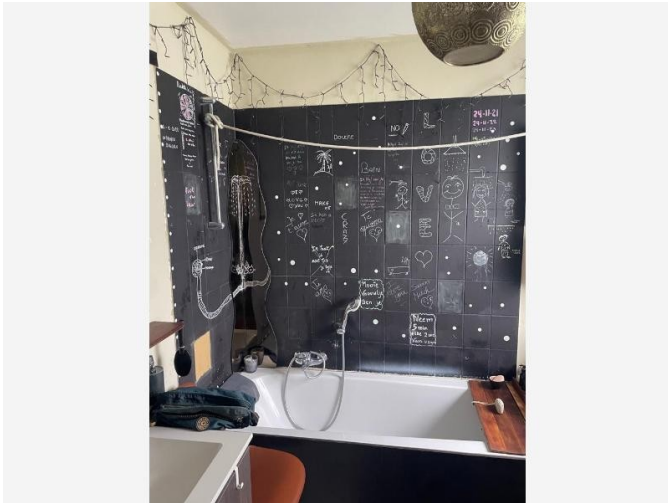
Binnenwanden en/of plafonds afgewerkt met een intacte laag faiencetegels zonder zichtbare beschadigingen. Inspectie van de onderliggende lijmlaag of tegels zelf is niet mogelijk zonder uitbreiding naar een destructief onderzoek.

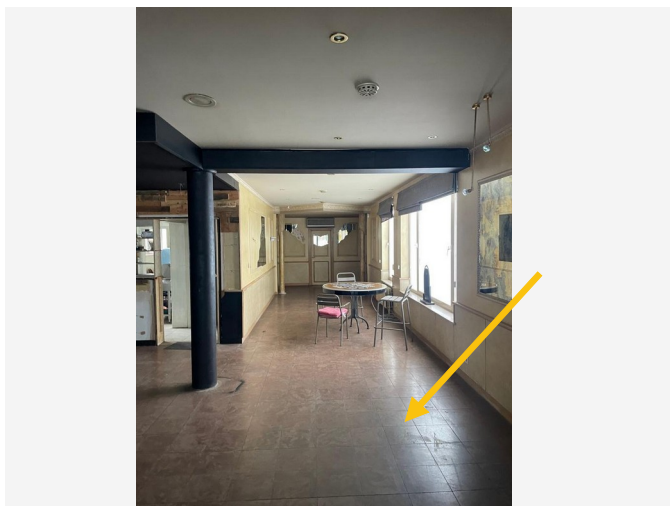
Staalname zonder uitbreiding naar een destructief onderzoek is niet mogelijk. Laat de tegels onderzoeken bij werken.

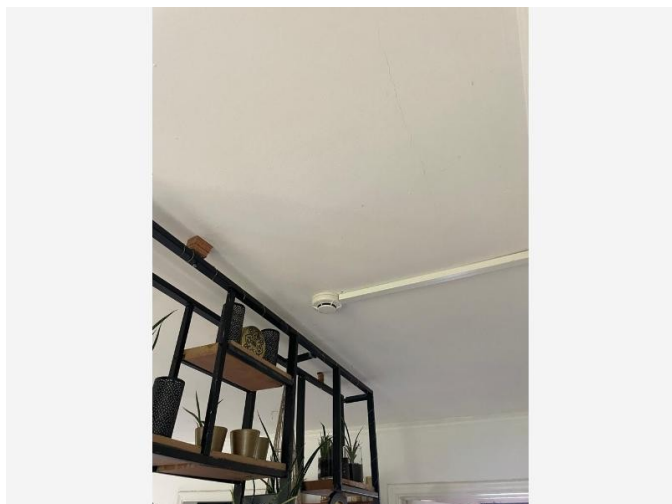
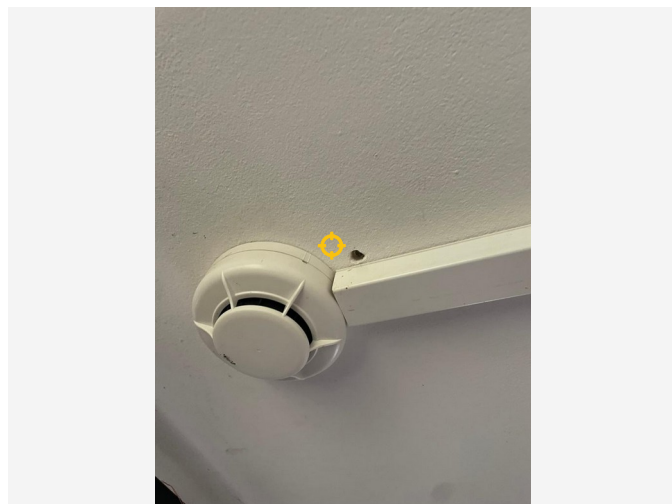
Geen asbest

#	Type	Referentie	Resultaat
10.1	Mengmonster	ERD App2/2	Geen asbest

Beschrijving	Pleisterwerk plafonds
Omgeving	Binnen
Primaire drager	Plafond
Bindmiddel van materiaal	Gips - kalk
Gebondenheid op basis van bindmiddel	Niet-hechtgebonden
Hoeveelheid (oppervlakte - dikte - aantal)	• 85,00 m <sup>2</sup> - 1,00 cm - 1 stuk
Totaal volume	0,85 m <sup>3</sup>
Identificatiemethode	Vaststelling met monstername
Destructieve handeling voor identificatie	Nee
Opmerking	De hoeveelheid is een schatting en kan afwijken van de werkelijke toestand. Waar mogelijk, wordt staalname uitgevoerd conform het inspectieprotocol: in een droge ruimte zoals een slaapkamer, in een natte ruimte zoals een keuken of badkamer, in een traphal en in een stookruimte.

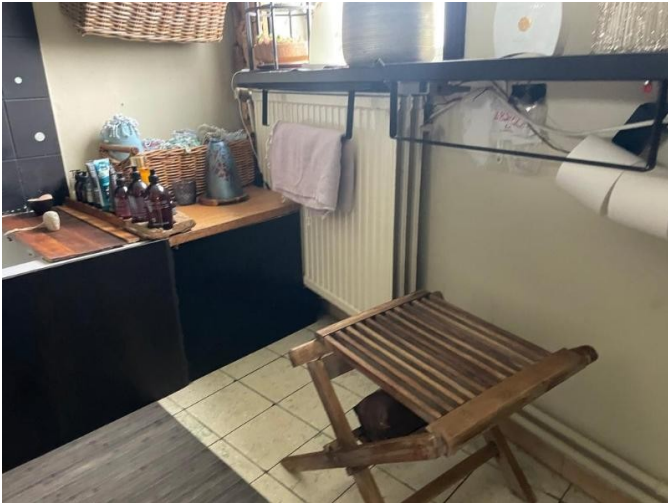
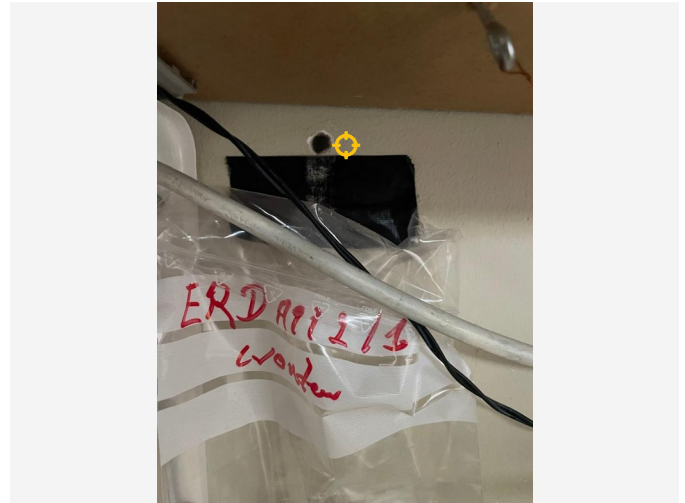
# Fiche 11: Pleisterwerk wanden

Geen asbest

#	Type	Referentie	Resultaat
11.1	Mengmonster	ERD App2/1	Geen asbest

Beschrijving	Pleisterwerk wanden
Omgeving	Binnen
Primaire drager	Binnenwand
Bindmiddel van materiaal	Gips - kalk
Gebondenheid op basis van bindmiddel	Niet-hechtgebonden
Hoeveelheid (oppervlakte - dikte - aantal)	• 120,00 m <sup>2</sup> - 1,00 cm - 1 stuk
Totaal volume	1,20 m <sup>3</sup>
Identificatiemethode	Vaststelling met monstername
Destructieve handeling voor identificatie	Nee
Opmerking	De hoeveelheid is een schatting en kan afwijken van de werkelijke toestand. Waar mogelijk, wordt staalname uitgevoerd conform het inspectieprotocol: in een droge ruimte zoals een slaapkamer, in een natte ruimte zoals een keuken of badkamer, in een traphal en in een stookruimte.

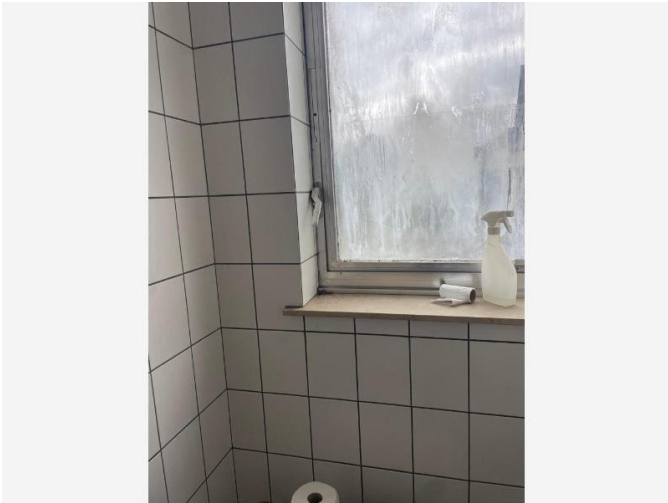
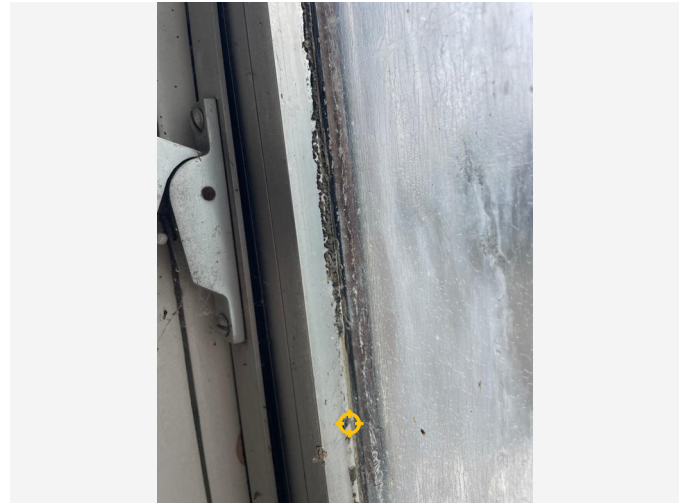
Geen asbest

#	Type	Referentie	Resultaat
12.1	Puntmonster	ERD 138/0	Geen asbest

Beschrijving	Mastiek
Omgeving	Binnen
Primaire drager	Wandopening verticaal (raam, deur, ...)
Bindmiddel van materiaal	Kitten, mastiek, pasta
Gebondenheid op basis van bindmiddel	Hecht
Hoeveelheid (gewicht - aantal)	• 2,00 kg - 18 stuks
Totaal gewicht	36,00 kg
Identificatiemethode	Vaststelling met monstername
Destructieve handeling voor identificatie	Nee
Opmerking	De hoeveelheid is een schatting en kan afwijken van de werkelijke toestand.
