Asbestinventarisatetest

Windmolenstraat 8, 3070 Kortenberg

Attestnummer : 20250116-000421.000

Niet-asbestveilig

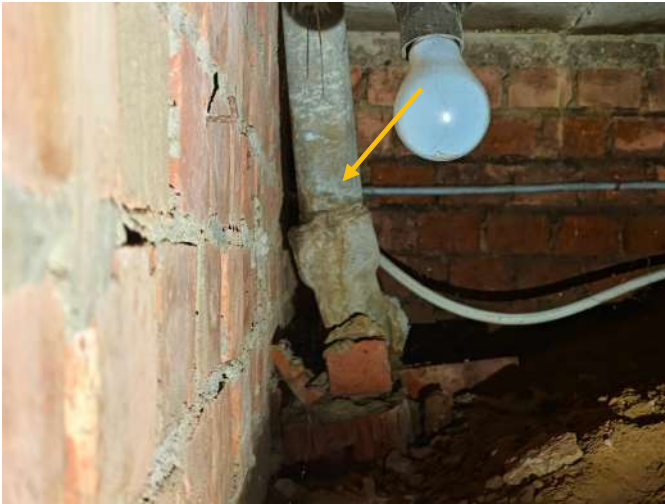
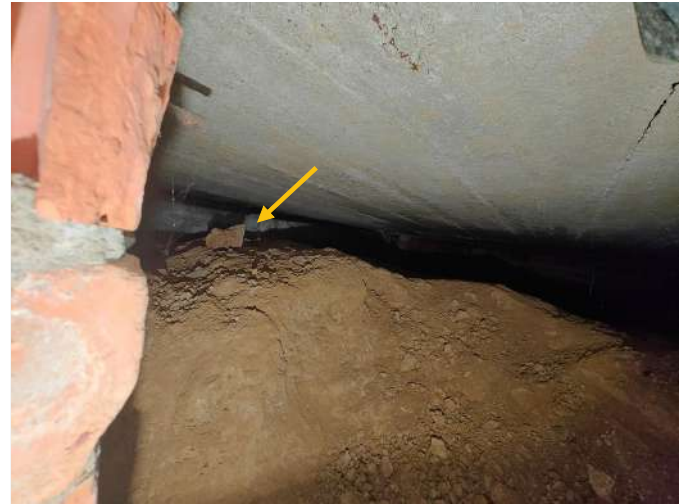
Eindbeoordeling materiaalrisico	Verhoogd materiaalrisico en/of verhoogde kans op vezelvrijgave
Opmerking	Op basis van een visuele inspectie lijken de buizen structureel nog in goede staat te verkeren. Uiteraard verkeren ze niet meer in nieuwstaat, waardoor de conditie is beoordeeld als 'licht verweerd'.

Beschrijving	Cementbuizen kruipruimte woning
Omgeving	Binnen
Primaire drager	Fundering-draagstructuur (horizontaal, verticaal)
Asbestmateriaal	Buis, koker, leiding, pijp, doorvoer
Bindmiddel van asbestmateriaal	Cement
Gebondenheid op basis van bindmiddel	Hecht
Hoeveelheid (lengte - omtrek - dikte - aantal)	<ul style="list-style-type: none"> • 4,00 m - 100,00 cm - 1,00 cm - 1 stuk • 3,00 m - 100,00 cm - 1,00 cm - 1 stuk
Totaal volume	0,07 m ³
Eenvoudig bereikbaar	Ja
Bevestigingswijze	<ul style="list-style-type: none"> • Geklemd • Verlijmd, ingegoten, versmeerd
Identificatiemethode	Vaststelling zonder monstername
Destructieve handeling voor identificatie	Nee
Opmerking	<p>In de kruipruimte onder de woning bevinden zich twee asbestverdachte buizen. De ene buis is vermoedelijk de afblaas voor de CV-ketel, terwijl de andere waarschijnlijk een rioleringsbuis is. Omdat een representatieve monstername niet mogelijk was, worden de buizen voorlopig als asbestverdacht aangemerkt, in afwachting van nadere inspectie of monstername. De buizen vertonen visueel asbestverdachte kenmerken, zoals de kleur en de kenmerkende verbreding bij een koppeling tussen twee buizen.</p> <p>De opgegeven hoeveelheden en/of gewichten zijn slechts ruwe schattingen en zijn niet bruikbaar als onderdeel van een meetstaat voor werkzaamheden.</p>

Verwijderen

- Scherm in afwachting van verwijdering het asbestmateriaal af van luchtstromingen en verstoring: bijvoorbeeld door het te verpakken, te fixeren, af te dekken, signalisatie - afbakening aan te brengen, ...
- Verwijder dit asbestmateriaal zo snel mogelijk. Volg de toestand goed op.

Persoonlijk advies: Het is aan te raden de buizen te laten verwijderen door een gespecialiseerde firma, aangezien ze alleen toegankelijk zijn in een krappe ruimte. Bovendien loopt de rioleringsbuis deels in de grond, waardoor deze gedeeltelijk bedekt is. Het is lastig in te schatten in hoeverre de buis daadwerkelijk bedekt is. Indien dit het geval is, zal de buis mogelijk gedeeltelijk losgesneden moeten worden. Daarom wordt het inschakelen van een gespecialiseerde firma aanbevolen. Het verwijderen van de buizen lijkt geen invloed te hebben op de structurele integriteit van de woning.

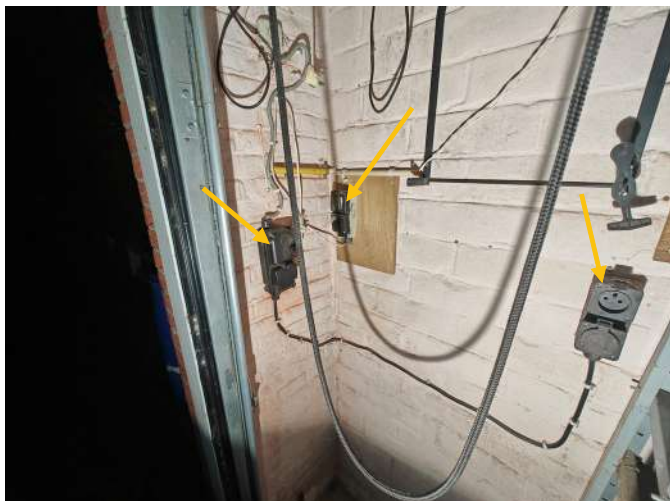
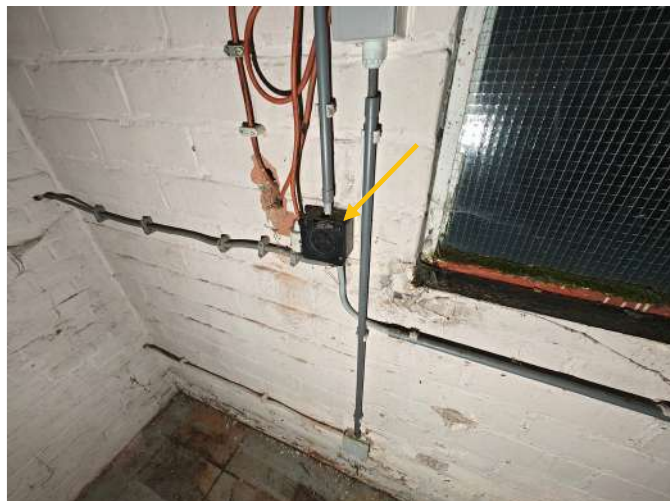
Eindbeoordeling materiaalrisico	Verhoogd materiaalrisico en/of verhoogde kans op vezelvrijgave
Opmerking	De structuur van de elementen blijft behouden, maar de elementen zijn duidelijk licht beschadigd.

Beschrijving	Bakelieten schakel – en voedingselementen verveerd
Omgeving	Binnen
Primaire drager	Communicatie en elektrische infrastructuur en uitrusting
Asbestmateriaal	Plaat, paneel, tablet - Type Bakeliet
Bindmiddel van asbestmateriaal	Kunststof of -hars
Gebondenheid op basis van bindmiddel	Hecht
Hoeveelheid (oppervlakte - dikte - aantal)	<ul style="list-style-type: none"> • 0,01 m² - 5,00 cm - 20 stuks
Totaal volume	0,01 m ³
Eenvoudig bereikbaar	Ja
Bevestigingswijze	<ul style="list-style-type: none"> • Geschroefd
Identificatiemethode	Vaststelling zonder monstername
Destructieve handeling voor identificatie	Nee
Opmerking	<p>Bakeliet kan asbesthoudend zijn en kan enkel uitgesloten worden via een negatieve analyse. Een monstername is echter niet mogelijk binnen het kader van het niet-destructief onderzoek. Aantal elementen geteld en naar boven afgerond, aangezien sommige elementen mogelijks verstopt zitten achter meubels en materiaal in opslag.</p> <p>De opgegeven hoeveelheden en/of gewichten zijn slechts ruwe schattingen en zijn niet bruikbaar als onderdeel van een meetstaat voor werkzaamheden.</p>

Verwijderen

- Verwijder dit asbestmateriaal zo snel mogelijk. Volg de toestand goed op.

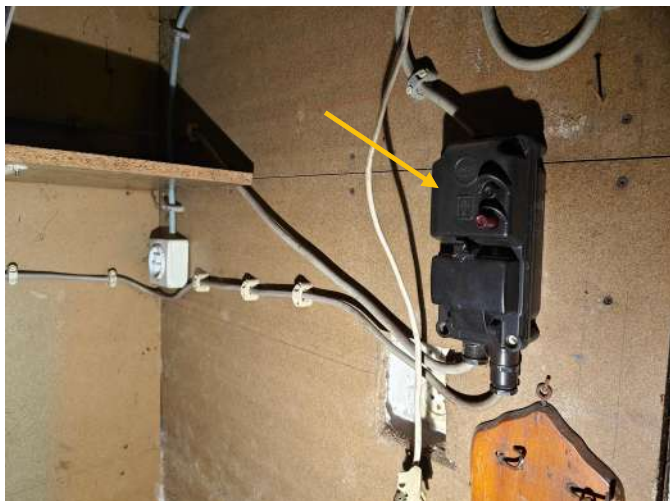
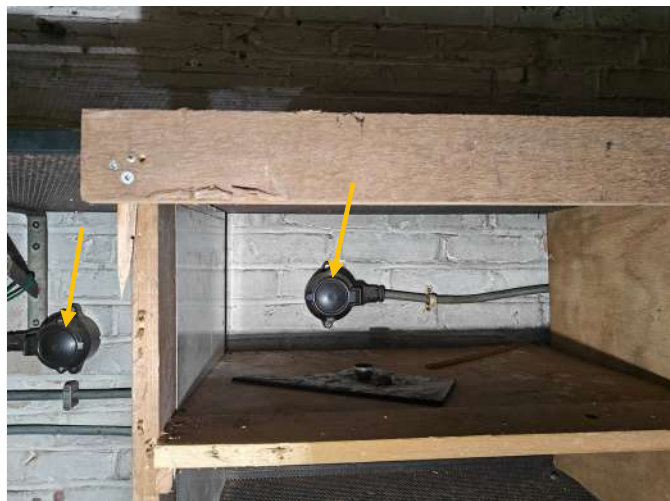
Eindbeoordeling materiaalrisico	Laag materiaalrisico en/of verlaagde kans op vezelvrijgave
Opmerking	De elementen verkeren in goede staat.

Beschrijving	Bakelieten schakel – en voedingselementen onverveerd
Omgeving	Binnen
Primaire drager	Communicatie en elektrische infrastructuur en uitrusting
Asbestmateriaal	Plaat, paneel, tablet - Type Bakeliet
Bindmiddel van asbestmateriaal	Kunststof of -hars
Gebondenheid op basis van bindmiddel	Hecht
Hoeveelheid (oppervlakte - dikte - aantal)	<ul style="list-style-type: none"> • 0,01 m² - 3,00 cm - 35 stuks
Totaal volume	0,011 m ³
Eenvoudig bereikbaar	Ja
Bevestigingswijze	<ul style="list-style-type: none"> • Geschroefd
Identificatiemethode	Vaststelling zonder monstername
Destructieve handeling voor identificatie	Nee
Opmerking	<p>Bakeliet kan asbesthoudend zijn en kan enkel uitgesloten worden via een negatieve analyse. Een monstername is echter niet mogelijk binnen het kader van het niet-destructief onderzoek. Aantal elementen geteld en naar boven afgerond, aangezien sommige elementen mogelijks verstopt zitten achter meubels en materiaal in opslag.</p> <p>De opgegeven hoeveelheden en/of gewichten zijn slechts ruwe schattingen en zijn niet bruikbaar als onderdeel van een meetstaat voor werkzaamheden.</p>

Zorgvuldig beheren

- Zorg voor een veilig beheer. Vermijd het beschadigen van het asbestmateriaal. Controleer de toestand jaarlijks op wijzigingen.

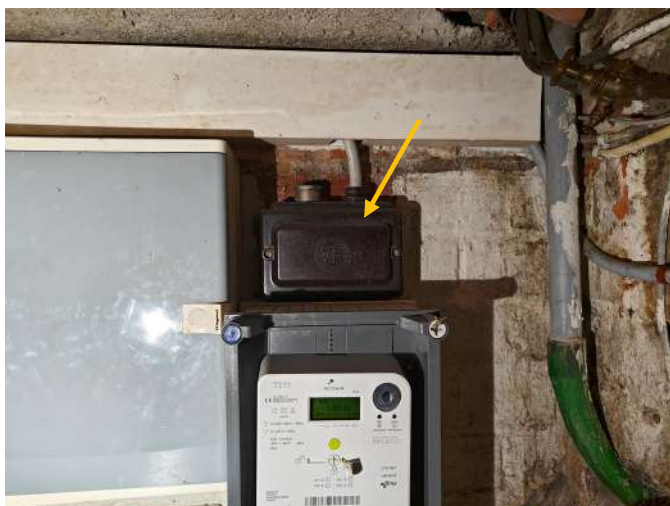
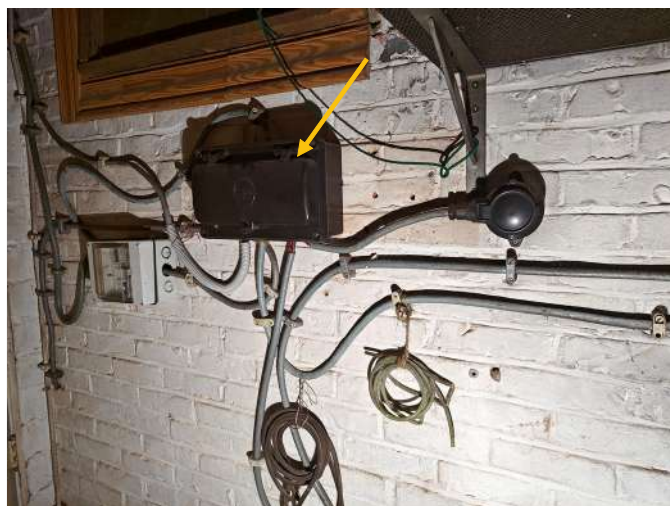
Beschrijving	Bakelieten zekeringenkasten woning/garage
Omgeving	Binnen
Primaire drager	Communicatie en elektrische infrastructuur en uitrusting
Asbestmateriaal	Plaat, paneel, tablet - Type Bakeliet
Bindmiddel van asbestmateriaal	Kunststof of -hars
Gebondenheid op basis van bindmiddel	Hecht
Hoeveelheid (oppervlakte - dikte - aantal)	<ul style="list-style-type: none"> • 0,10 m² - 10,00 cm - 2 stuks
Totaal volume	0,02 m ³
Eenvoudig bereikbaar	Ja
Bevestigingswijze	<ul style="list-style-type: none"> • Geschroefd
Identificatiemethode	Vaststelling zonder monstername
Destructieve handeling voor identificatie	Nee
Opmerking	<p>In de kelder en de garage zijn bakelieten zekeringenkasten aangetroffen. Bakeliet kan asbesthoudend zijn en kan enkel uitgesloten worden via een negatieve analyse. Een monstername is echter niet mogelijk binnen het kader van het niet-destructief onderzoek.</p> <p>De opgegeven hoeveelheden en/of gewichten zijn slechts ruwe schattingen en zijn niet bruikbaar als onderdeel van een meetstaat voor werkzaamheden.</p>

- Zorg voor een veilig beheer. Vermijd het beschadigen van het asbestmateriaal. Controleer de toestand jaarlijks op wijzigingen.

Het wordt aanbevolen om eerst contact op te nemen met de betreffende nutsmaatschappij om goedkeuring te verkrijgen voor het verwijderen van deze kast (vooral deze ter hoogte van de kelder).

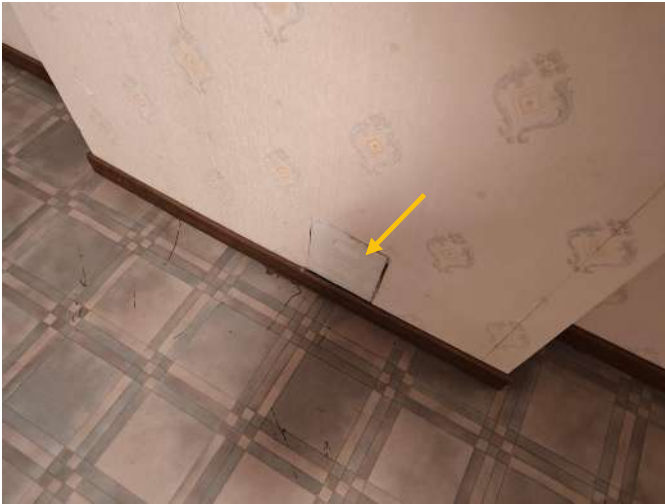
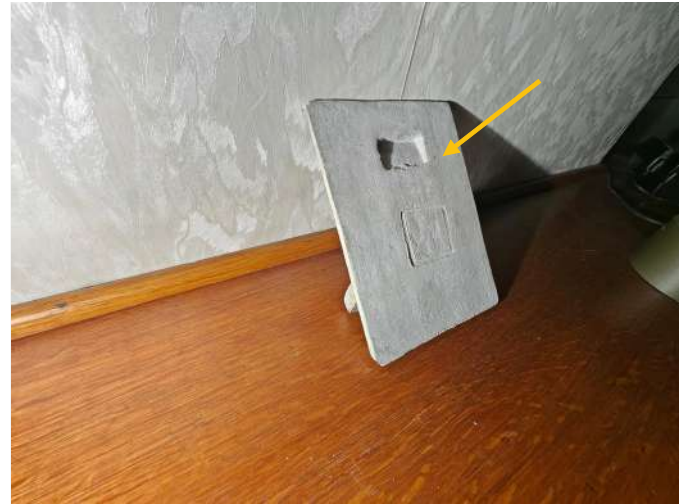
Beschrijving	Roetluikjes woning
Omgeving	Binnen
Primaire drager	Fundering-draagstructuur (horizontaal, verticaal)
Asbestmateriaal	Brandwerende afsluiting (prefab geheel) - Luik
Bindmiddel van asbestmateriaal	Cement
Gebondenheid op basis van bindmiddel	Hecht
Hoeveelheid (gewicht - aantal)	<ul style="list-style-type: none">• 2,50 kg - 3 stuks
Totaal gewicht	7,50 kg
Eenvoudig bereikbaar	Ja
Bevestigingswijze	<ul style="list-style-type: none">• Geklemd
Identificatiemethode	Vaststelling zonder monstername
Destructieve handeling voor identificatie	Nee
Opmerking	<p>In de woning zijn enkele roetluikjes aangetroffen met visueel asbestverdachte kenmerken. Met de opdrachtgever is overeen gekomen geen monstername van dit verdachte materiaal te nemen. Hierdoor wordt het verdachte materiaal als asbest opgegeven.</p> <p>De opgegeven hoeveelheden en/of gewichten zijn slechts ruwe schattingen en zijn niet bruikbaar als onderdeel van een meetstaat voor werkzaamheden.</p>

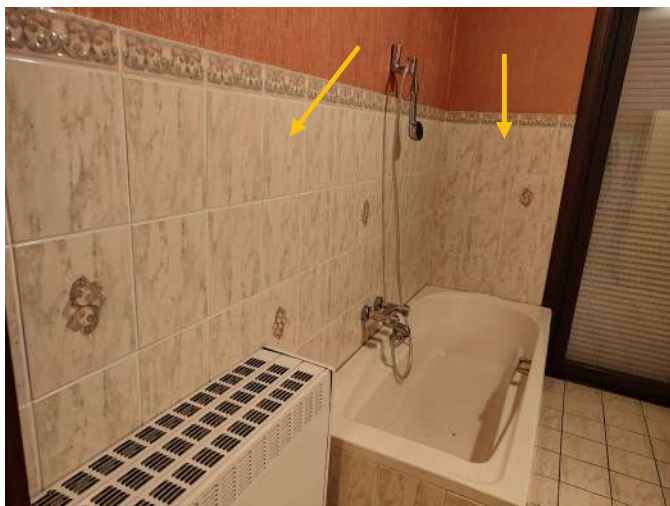
Identificatiemethode	Redelijk vermoeden
Primaire drager	Binnenwand
(Asbest)materiaal	In-situ afwerkingslagen - Lijm laag
Bindmiddel	Cement
Gebondenheid bindmiddel	Hecht

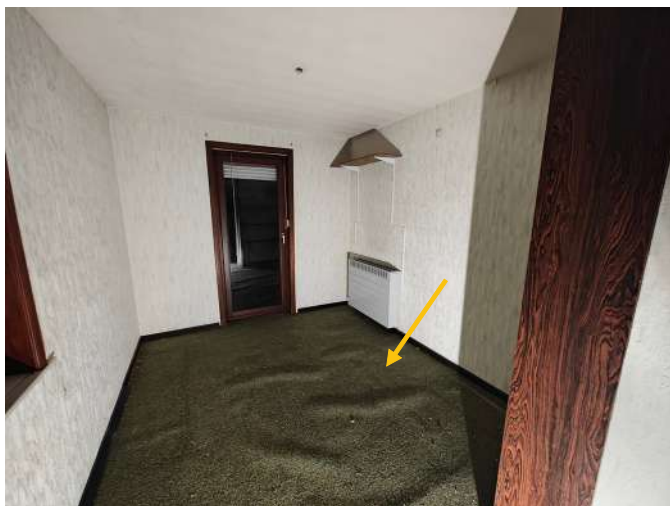
Identificatiemethode	Redelijk vermoeden
Primaire drager	Vloer
(Asbest)materiaal	In-situ afwerkingslagen - Lijm laag
Bindmiddel	Lijm
Gebondenheid bindmiddel	Hecht

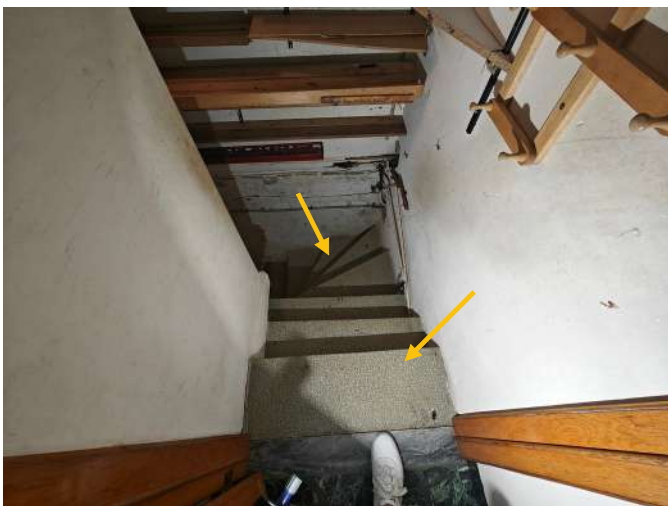
Identificatiemethode	Redelijk vermoeden
Primaire drager	Vaste trap, vaste ladder
(Asbest)materiaal	In-situ afwerkingslagen - Lijm laag
Bindmiddel	Lijm
Gebondenheid bindmiddel	Hecht

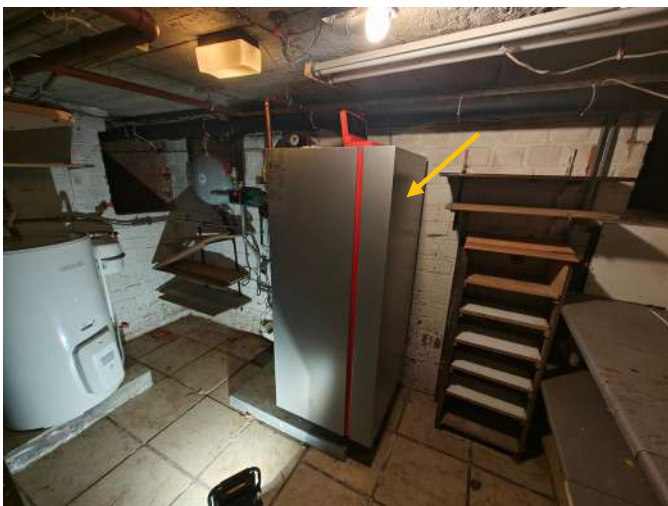
Identificatiemethode	Redelijk vermoeden
Primaire drager	HVAC infrastructuur en uitrusting
(Asbest)materiaal	Pakking, dichting
Bindmiddel	Karton - papier - viltachtig
Gebondenheid bindmiddel	Niet-hechtgebonden
