Asbestinventarisatetest

Emile Vanderveldestraat 52, 3290 Diest

Attestnummer : 20240808-000159.000

Niet-asbestveilig

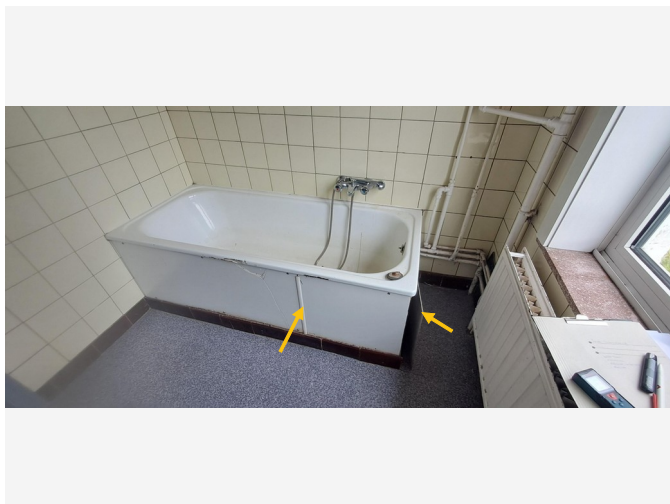
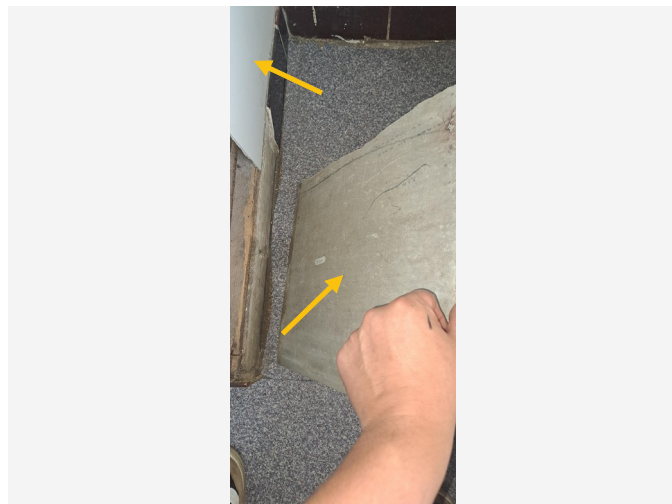
Eindbeoordeling materiaalrisico	Hoog materiaalrisico en/of hoge kans op vezelvrijgave
---------------------------------	---

Gebondenheid	Categorie 1: hechtgebonden in oorsprong
Asbestsoort (vezeltype)	Crocidoliet aanwezig
Asbestconcentratie	Laag (< 50%)
Afschermingsgraad van het gehele materiaal	Geheel of deels (ook) vrij aan de binnenlucht
Toestand van het materiaal	Matig beschadigd, matig verweerd

Beschrijving	asbestcement platen - omkasting bad
Omgeving	Binnen
Primaire drager	Sanitaire infrastructuur en uitrusting (toe- en afvoer)
Asbestmateriaal	Plaat, paneel, tablet - Geëmailleerd, type Glasal
Bindmiddel van asbestmateriaal	Cement
Gebondenheid op basis van bindmiddel	Hecht
Hoeveelheid (oppervlakte - dikte - aantal)	• 2,50 m ² - 0,30 cm - 1 stuk
Totaal volume	0,008 m ³
Eenvoudig bereikbaar	Ja
Bevestigingswijze	<ul style="list-style-type: none">• Geklemd• Geschroefd• Genageld, geniet
Identificatiemethode	Vaststelling zonder monsternamen
Destructieve handeling voor identificatie	Nee

Dringend verwijderen

- Verwijder dit asbestmateriaal zo snel mogelijk. Volg de toestand goed op.

Hechtgebonden asbest (binnen en buiten) dat niet beschadigd is mag je zelf verwijderen als je de toepassing in één geheel kan verwijderen. Niet slijpen, breken of boren! Draag de juiste PBM's (persoonlijke beschermingsmiddelen). Zoals P3-masker, wegwerpoverall, wegwerphandschoenen en afspoelbare laarzen. Bevochtig eerste de toepassing zodat de vezels minder snel kunnen verspreiden. Gebruik enkel handgereedschap. Verpak deze in een dubbele zak met het gevarensymbool van asbest. Kuis de omgeving op met natte doekjes. Hechtgebonden asbesttoepassingen mag je naar het containerpark afvoeren.

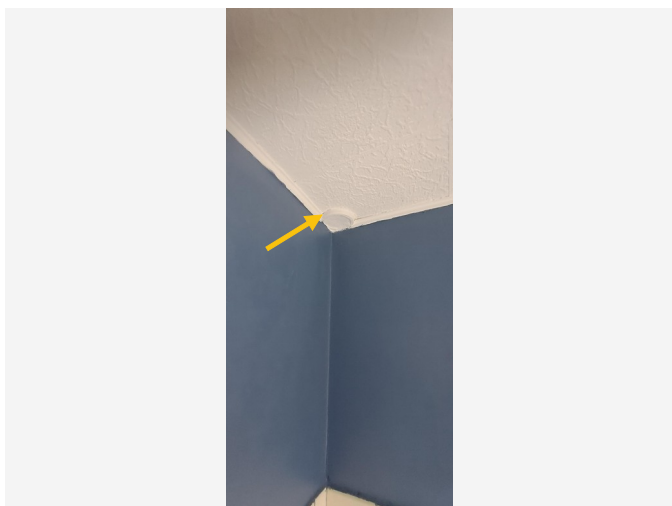
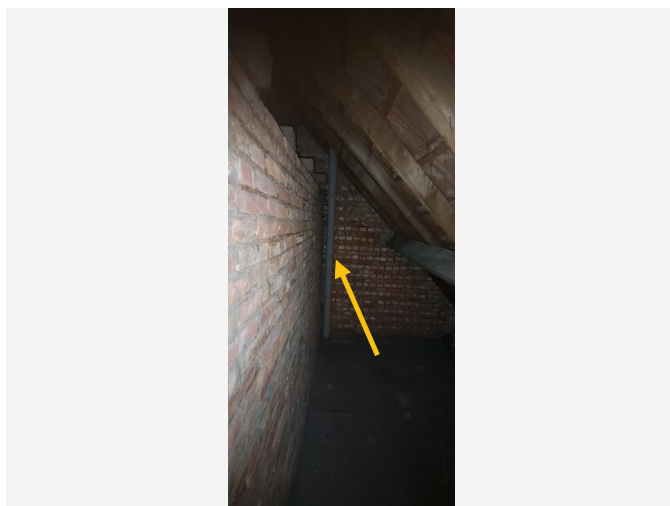
Eindbeoordeling materiaalrisico	Hoog materiaalrisico en/of hoge kans op vezelvrijgave
---------------------------------	---

Gebondenheid	Categorie 1: hechtgebonden in oorsprong
Asbestsoort (vezeltype)	Crocidoliet aanwezig
Asbestconcentratie	Laag (< 50%)
Afschermingsgraad van het gehele materiaal	Geheel of deels (ook) vrij aan de binnenlucht
Toestand van het materiaal	Matig beschadigd, matig verweerd

Beschrijving	asbestcement rookgaskanaal
Omgeving	Grenst aan binnen- en buitenlucht
Primaire drager	Schuin dak
Asbestmateriaal	Rookgaskanaal
Bindmiddel van asbestmateriaal	Cement
Gebondenheid op basis van bindmiddel	Hecht
Hoeveelheid (lengte - omtrek - dikte - aantal)	<ul style="list-style-type: none">• 3,30 m - 45,00 cm - 0,60 cm - 1 stuk
Totaal volume	0,009 m ³
Eenvoudig bereikbaar	Ja
Bevestigingswijze	<ul style="list-style-type: none">• Geklemd• Verlijmd, ingegoten, versmeerd
Identificatiemethode	Vaststelling zonder monsternamen
Destructieve handeling voor identificatie	Nee
Opmerking	De hoeveelheid is der indicatie. Deze mag niet gebruikt worden voor andere doeleinde.

Dringend verwijderen

- Verwijder dit asbestmateriaal zo snel mogelijk. Volg de toestand goed op.

Cementering rondom los kappen en in één geheel afvoeren. Niet slijpen, breken of boren! Draag de juiste PBM's (persoonlijke beschermingsmiddelen). Zoals P3-masker, wegwerpoverall, wegwerphandschoenen en afspoelbare laarzen. Bevochtig eerste de toepassing zodat de vezels minder snel kunnen verspreiden. Gebruik enkel handgereedschap. Verpak deze in een dubbele zak met het gevarensymbool van asbest. Hechtgebonden asbesttoepassingen mag je naar het containerpark afvoeren.

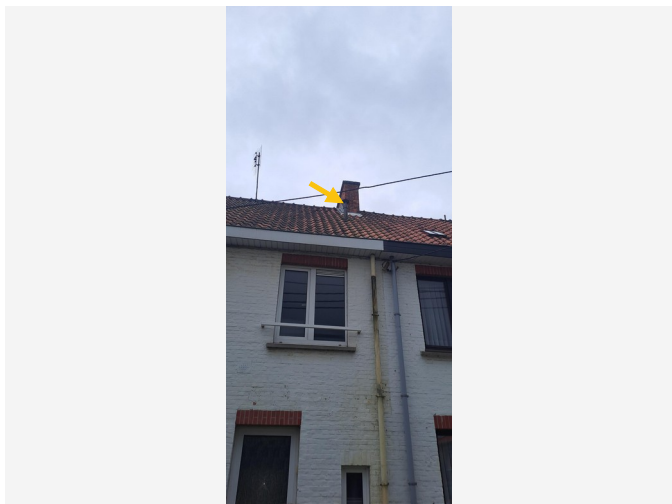
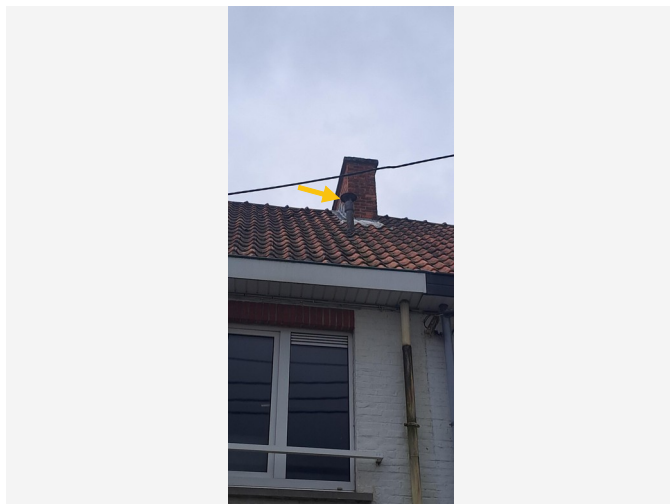
Eindbeoordeling materiaalrisico	Verhoogd materiaalrisico en/of verhoogde kans op vezelvrijgave
---------------------------------	--

Gebondenheid	Categorie 1: hechtgebonden in oorsprong
Asbestsoort (vezeltype)	Crocidoliet aanwezig
Asbestconcentratie	Laag (< 50%)
Afschermingsgraad van het gehele materiaal	Geheel of deels vrij aan de buitenlucht
Toestand van het materiaal	Matig beschadigd, matig verweerd

Beschrijving	asbestcement schouwhoed
Omgeving	Buiten
Primaire drager	Schuin dak
Asbestmateriaal	Schouwhoed, ventilatiekap (anti-windval)
Bindmiddel van asbestmateriaal	Cement
Gebondenheid op basis van bindmiddel	Hecht
Hoeveelheid (gewicht - aantal)	<ul style="list-style-type: none">• 5,00 kg - 1 stuk
Totaal gewicht	5,00 kg
Eenvoudig bereikbaar	Ja
Bevestigingswijze	<ul style="list-style-type: none">• Onbekend
Identificatiemethode	Vaststelling zonder monstername
Destructieve handeling voor identificatie	Nee
Opmerking	De hoeveelheid is der indicatie. Deze mag niet gebruikt worden voor andere doeleinde.

Verwijderen

- Verwijder dit asbestmateriaal zo snel mogelijk. Volg de toestand goed op.

Hechtgebonden asbest (binnen en buiten) dat niet beschadigd is mag je zelf verwijderen als je de toepassing in één geheel kan verwijderen. Niet slijpen, breken of boren! Draag de juiste PBM's (persoonlijke beschermingsmiddelen). Zoals P3-masker, wegwerpoverall, wegwerphandschoenen en afspoelbare laarzen. Bevochtig eerste de toepassing zodat de vezels minder snel kunnen verspreiden. Gebruik enkel handgereedschap. Verpak deze in een dubbele zak met het gevarensymbool van asbest. Kuis de omgeving op met natte doekjes. Hechtgebonden asbesttoepassingen mag je naar het containerpark afvoeren.

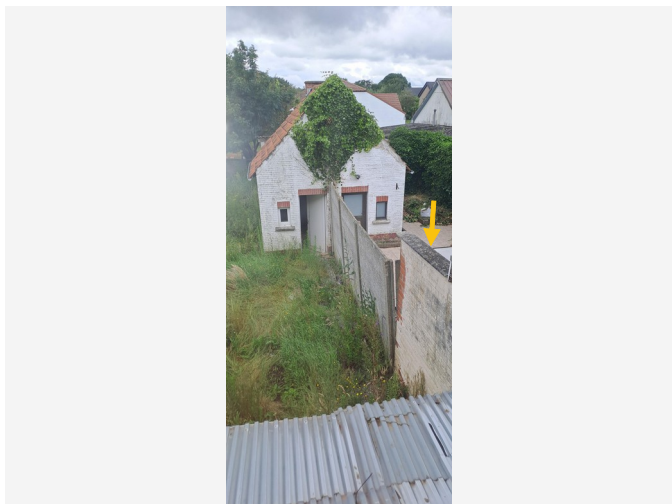
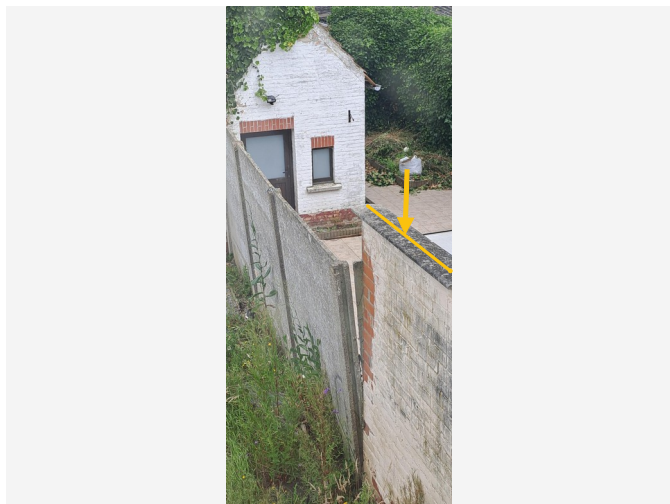
Eindbeoordeling materiaalrisico	Verhoogd materiaalrisico en/of verhoogde kans op vezelvrijgave
---------------------------------	--

Gebondenheid	Categorie 1: hechtgebonden in oorsprong
Asbestsoort (vezeltype)	Crocidoliet aanwezig
Asbestconcentratie	Laag (< 50%)
Afschermingsgraad van het gehele materiaal	Geheel of deels vrij aan de buitenlucht
Toestand van het materiaal	Matig beschadigd, matig verweerd

Beschrijving	asbestcement deksteen
Omgeving	Buiten
Primaire drager	Wand vrijstaand (scheidingsmuur, ...)
Asbestmateriaal	Deksteen, muurkap - Hol
Bindmiddel van asbestmateriaal	Cement
Gebondenheid op basis van bindmiddel	Hecht
Hoeveelheid (oppervlakte - dikte - aantal)	<ul style="list-style-type: none">• 0,70 m² - 4,00 cm - 1 stuk
Totaal volume	0,028 m ³
Eenvoudig bereikbaar	Ja
Bevestigingswijze	<ul style="list-style-type: none">• Verlijmd, ingegoten, versmeerd
Identificatiemethode	Vaststelling zonder monsternamen
Destructieve handeling voor identificatie	Nee

Verwijderen

- Verwijder dit asbestmateriaal zo snel mogelijk. Volg de toestand goed op.

Cementering rondom los kappen en in één geheel afvoeren. Niet slijpen, breken of boren! Draag de juiste PBM's (persoonlijke beschermingsmiddelen). Zoals P3-masker, wegwerpoverall, wegwerphandschoenen en afspoelbare laarzen. Bevochtig eerste de toepassing zodat de vezels minder snel kunnen verspreiden. Gebruik enkel handgereedschap. Verpak deze in een dubbele zak met het gevarensymbool van asbest. Hechtgebonden asbesttoepassingen mag je naar het containerpark afvoeren.

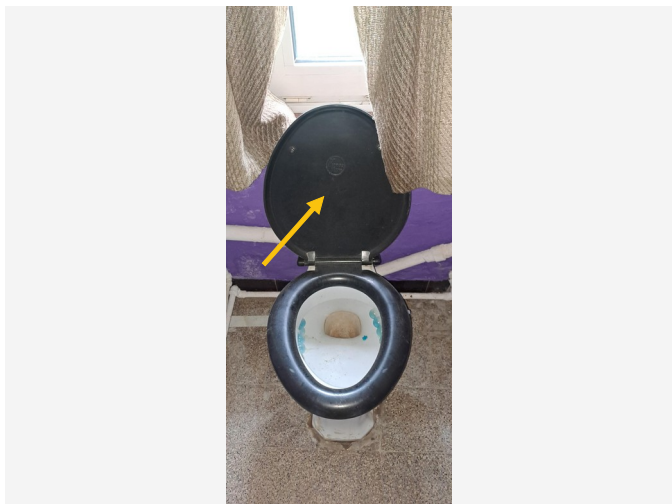
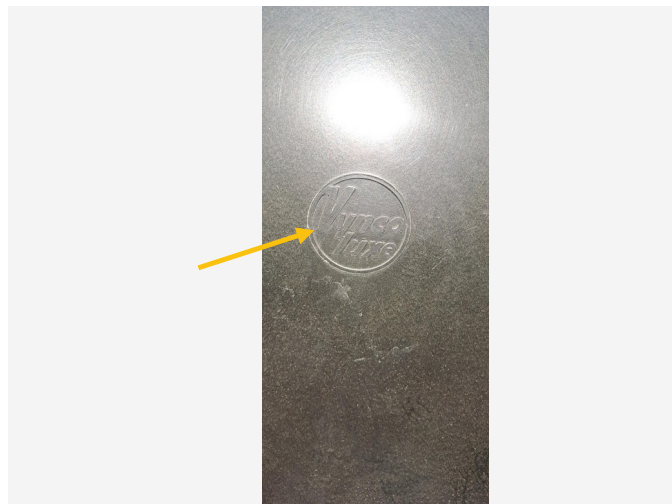
Eindbeoordeling materiaalrisico	Verhoogd materiaalrisico en/of verhoogde kans op vezelvrijgave
---------------------------------	--

Gebondenheid	Categorie 1: hechtgebonden in oorsprong
Asbestsoort (vezeltype)	Crocidoliet aanwezig
Asbestconcentratie	Laag (< 50%)
Afschermingsgraad van het gehele materiaal	Geheel of deels (ook) vrij aan de binnenlucht
Toestand van het materiaal	Licht beschadigd, licht verweerd. Intact calciumsilicaatmateriaal of categorie III 'gebondenheid'

Beschrijving	toiletbril Vynco Luxe
Omgeving	Binnen
Primaire drager	Sanitaire infrastructuur en uitrusting (toe- en afvoer)
Asbestmateriaal	Plaat, paneel, tablet - Type Bakeliet
Bindmiddel van asbestmateriaal	Kunststof of -hars
Gebondenheid op basis van bindmiddel	Hecht
Hoeveelheid (oppervlakte - dikte - aantal)	<ul style="list-style-type: none">• 0,54 m² - 0,50 cm - 1 stuk
Totaal volume	0,003 m ³
Eenvoudig bereikbaar	Ja
Bevestigingswijze	<ul style="list-style-type: none">• Geklemd• Geschroefd
Identificatiemethode	Vaststelling zonder monsternamen
Destructieve handeling voor identificatie	Nee
Opmerking	De hoeveelheid is der indicatie. Deze mag niet gebruikt worden voor andere doeleinde.

Verwijderen

- Verwijder dit asbestmateriaal zo snel mogelijk. Volg de toestand goed op.

Hechtgebonden asbest (binnen en buiten) dat niet beschadigd is mag je zelf verwijderen als je de toepassing in één geheel kan verwijderen. Niet slijpen, breken of boren! Draag de juiste PBM's (persoonlijke beschermingsmiddelen). Zoals P3-masker, wegwerpoverall, wegwerphandschoenen en afspoelbare laarzen. Bevochtig eerste de toepassing zodat de vezels minder snel kunnen verspreiden. Gebruik enkel handgereedschap. Verpak deze in een dubbele zak met het gevarensymbool van asbest. Kuis de omgeving op met natte doekjes. Hechtgebonden asbesttoepassingen mag je naar het containerpark afvoeren.

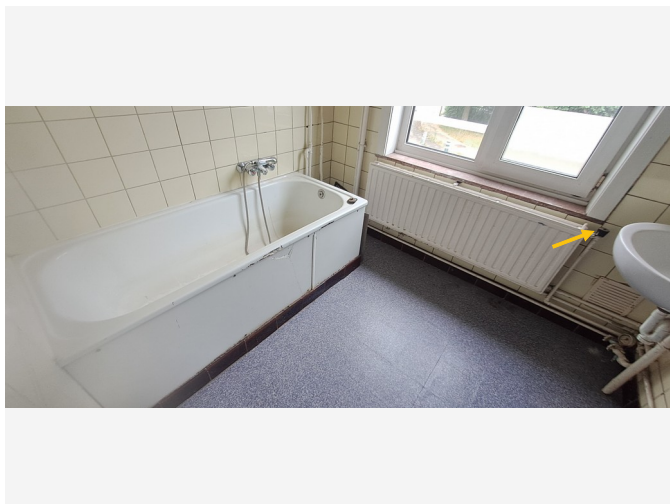
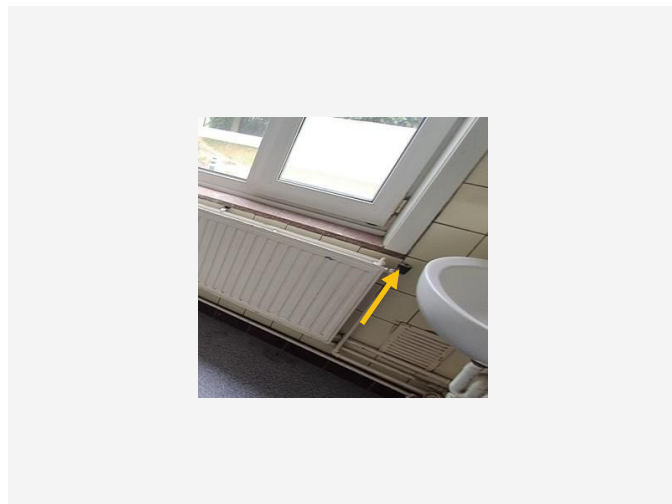
Eindbeoordeling materiaalrisico	Laag materiaalrisico en/of verlaagde kans op vezelvrijgave
---------------------------------	--

Gebondenheid	Categorie 1: hechtgebonden in oorsprong
Asbestsoort (vezeltype)	Crocidoliet aanwezig
Asbestconcentratie	Laag (< 50%)
Afschermingsgraad van het gehele materiaal	Geheel of deels (ook) vrij aan de binnenlucht
Toestand van het materiaal	Onbeschadigd, niet verweerd

Beschrijving	bakeliet manuele verwarmingsknoppen
Omgeving	Binnen
Primaire drager	Sanitaire infrastructuur en uitrusting (toe- en afvoer)
Asbestmateriaal	Plaat, paneel, tablet - Type Bakeliet
Bindmiddel van asbestmateriaal	Kunststof of -hars
Gebondenheid op basis van bindmiddel	Hecht
Hoeveelheid (oppervlakte - dikte - aantal)	<ul style="list-style-type: none">• 0,20 m² - 0,50 cm - 1 stuk
Totaal volume	0,001 m ³
Eenvoudig bereikbaar	Ja
Bevestigingswijze	<ul style="list-style-type: none">• Geschroefd
Identificatiemethode	Vaststelling zonder monstername
Destructieve handeling voor identificatie	Nee
Opmerking	De hoeveelheid is der indicatie. Deze mag niet gebruikt worden voor andere doeleinde.

Zorgvuldig beheren

- Zorg voor een veilig beheer. Vermijd het beschadigen van het asbestmateriaal. Controleer de toestand jaarlijks op wijzigingen.

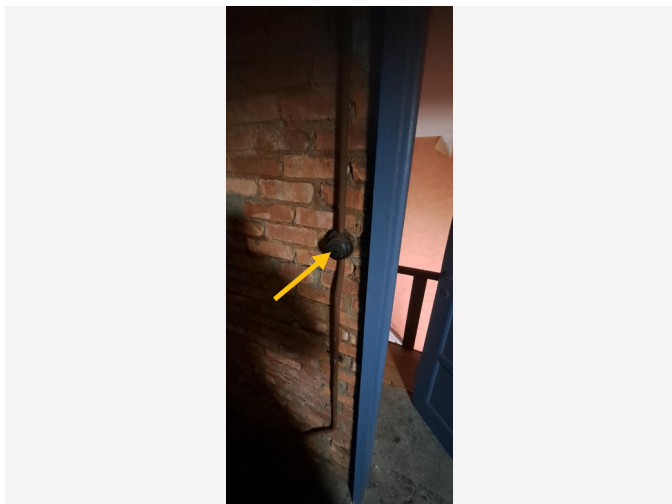
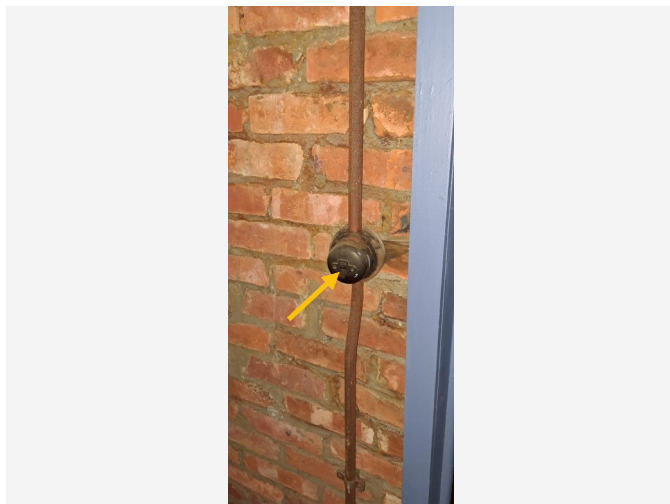
Eindbeoordeling materiaalrisico	Laag materiaalrisico en/of verlaagde kans op vezelvrijgave
---------------------------------	--

Gebondenheid	Categorie 1: hechtgebonden in oorsprong
Asbestsoort (vezeltype)	Crocidoliet aanwezig
Asbestconcentratie	Laag (< 50%)
Afschermingsgraad van het gehele materiaal	Geheel of deels (ook) vrij aan de binnenlucht
Toestand van het materiaal	Onbeschadigd, niet verweerd

Beschrijving	bakeliet elektrische installatie
Omgeving	Binnen
Primaire drager	Communicatie en elektrische infrastructuur en uitrusting
Asbestmateriaal	Plaat, paneel, tablet - Type Bakeliet
Bindmiddel van asbestmateriaal	Kunststof of -hars
Gebondenheid op basis van bindmiddel	Hecht
Hoeveelheid (oppervlakte - dikte - aantal)	<ul style="list-style-type: none">• 0,20 m² - 0,50 cm - 1 stuk
Totaal volume	0,001 m ³
Eenvoudig bereikbaar	Ja
Bevestigingswijze	<ul style="list-style-type: none">• Geschroefd
Identificatiemethode	Vaststelling zonder monstername
Destructieve handeling voor identificatie	Nee
Opmerking	De hoeveelheid is der indicatie. Deze mag niet gebruikt worden voor andere doeleinde.

Zorgvuldig beheren

- Zorg voor een veilig beheer. Vermijd het beschadigen van het asbestmateriaal. Controleer de toestand jaarlijks op wijzigingen.

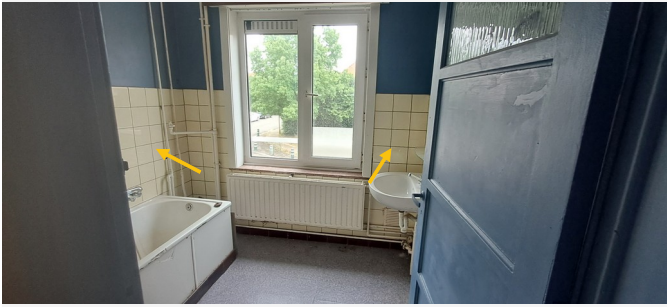
Mogelijk bevindt er zich asbestverdachte tegellijm achter de wandtegels. Dit was niet waarneembaar, er waren geen bestaande beschadigingen of openingen in de wandtegels.

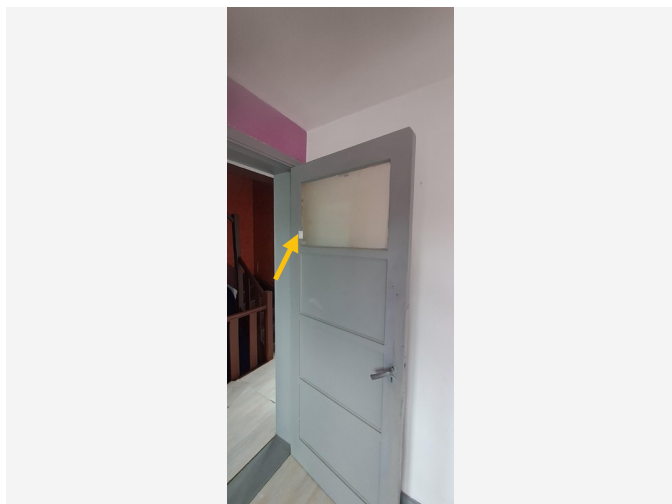
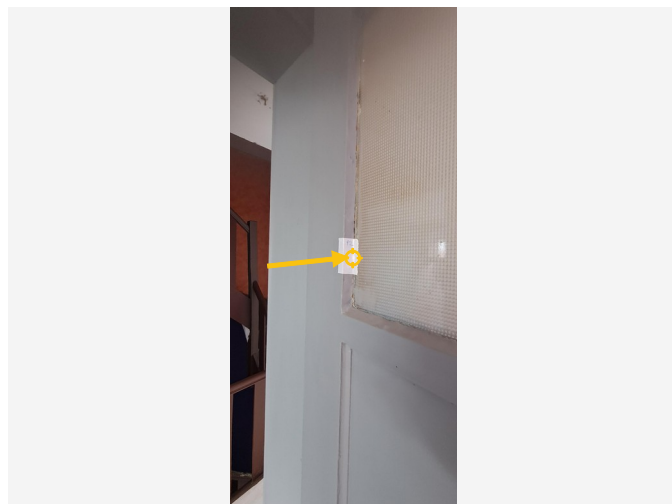
Geen asbest

#	Type	Referentie	Resultaat
9.1	Puntmonster	4.13574	Geen asbest

Beschrijving	P2 mastiek binnendeur hout-glas
Omgeving	Binnen
Primaire drager	Wandopening verticaal (raam, deur, ...)
Bindmiddel van materiaal	Kitten, mastiek, pasta
Gebondenheid op basis van bindmiddel	Hecht
Hoeveelheid (gewicht - aantal)	<ul style="list-style-type: none">• 1,00 kg - 1 stuk
Totaal gewicht	1,00 kg
Identificatiemethode	Vaststelling met monstername
Destructieve handeling voor identificatie	Nee
Opmerking	De hoeveelheid is der indicatie. Deze mag niet gebruikt worden voor andere doeleinde.

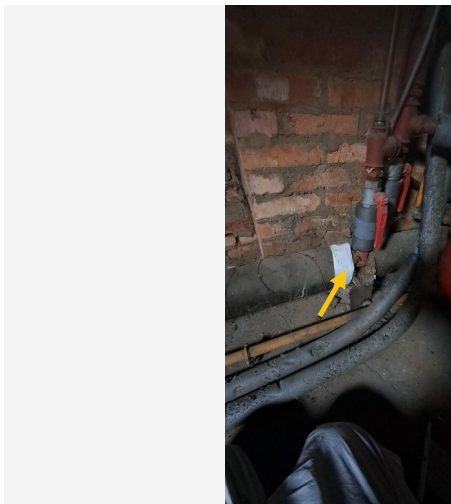
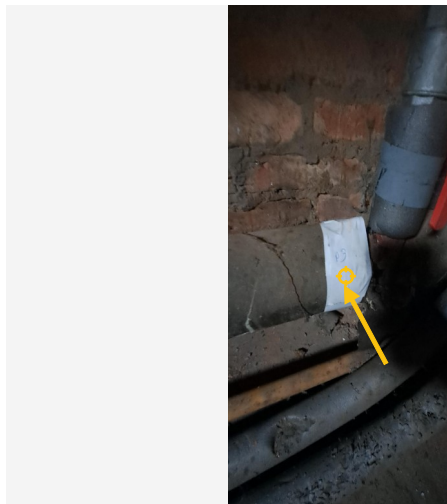
Geen asbest

#	Type	Referentie	Resultaat
10.1	Puntmonster	4.13575	Geen asbest

Beschrijving	P3 isolatie verwarmingsleiding - bitumen
Omgeving	Binnen
Primaire drager	HVAC infrastructuur en uitrusting
Bindmiddel van materiaal	Bitumen (roofing, teer, asfalt)
Gebondenheid op basis van bindmiddel	Hecht
Hoeveelheid (lengte - omtrek - dikte - aantal)	<ul style="list-style-type: none">• 3,60 m - 40,00 cm - 5,00 cm - 1 stuk
Totaal volume	0,072 m ³
Identificatiemethode	Vaststelling met monsternamen
Destructieve handeling voor identificatie	Nee

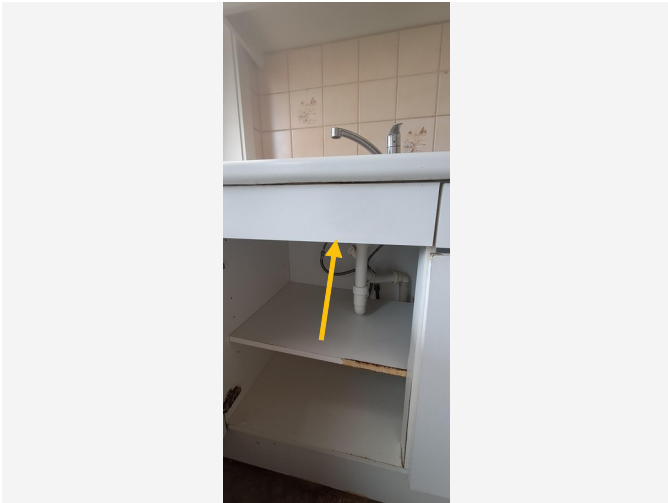
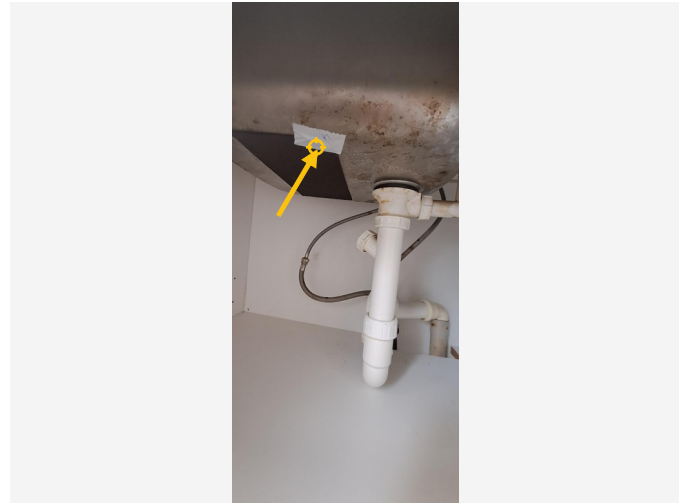
Fiche 11: P1 druppeldemper

Geen asbest

#	Type	Referentie	Resultaat
11.1	Puntmonster	4.13573	Geen asbest

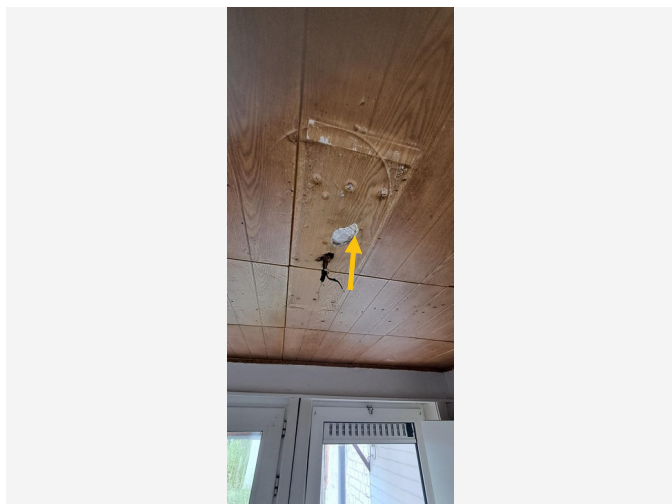
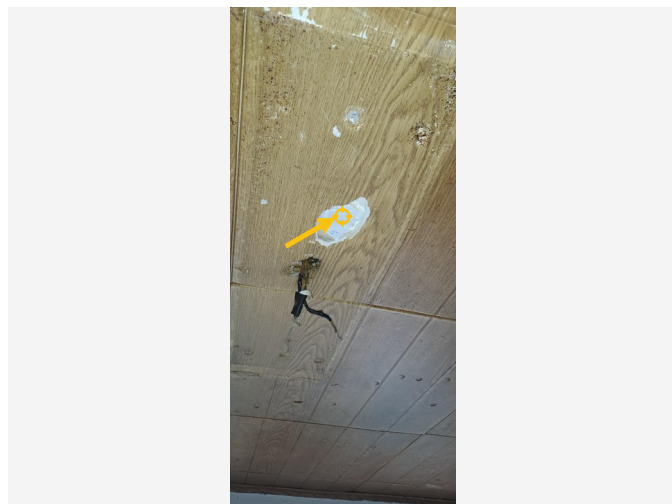
Fiche 12: M2 pleisterwerk plafond

Geen asbest

#	Type	Referentie	Resultaat
12.1	Mengmonster	4.13572	Geen asbest

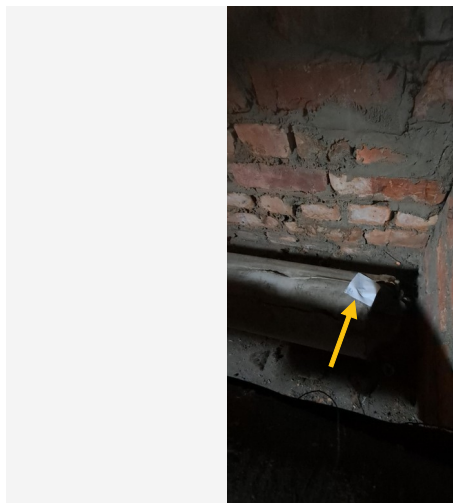
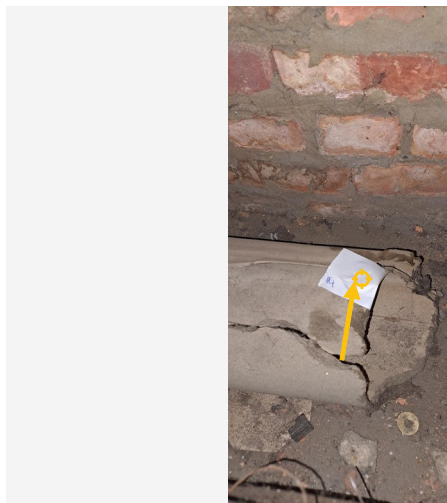
Fiche 13: P4 kartonnen buis (isolatie verwarmingsleiding)

Afvalstof, geen asbest

#	Type	Referentie	Resultaat
13.1	Puntmonster	4.13576	Geen asbest

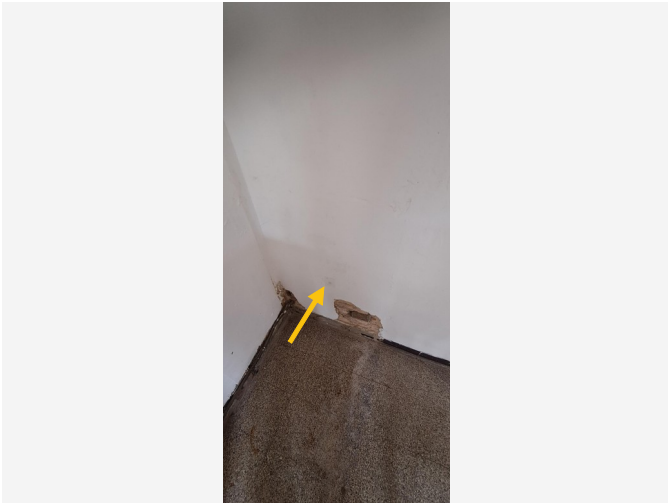
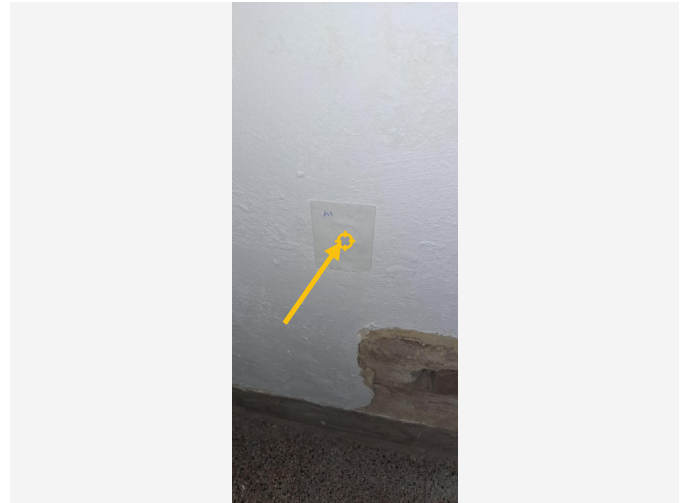
Fiche 14: M1 pleisterwerk muren

Geen asbest

#	Type	Referentie	Resultaat
14.1	Mengmonster	4.13571	Geen asbest
