# Asbestinventarisatetest

Hoekweg 11, 3294 Diest

Attestnummer : 20260417-000226.000

Uitgegeven op : 17.04.2026

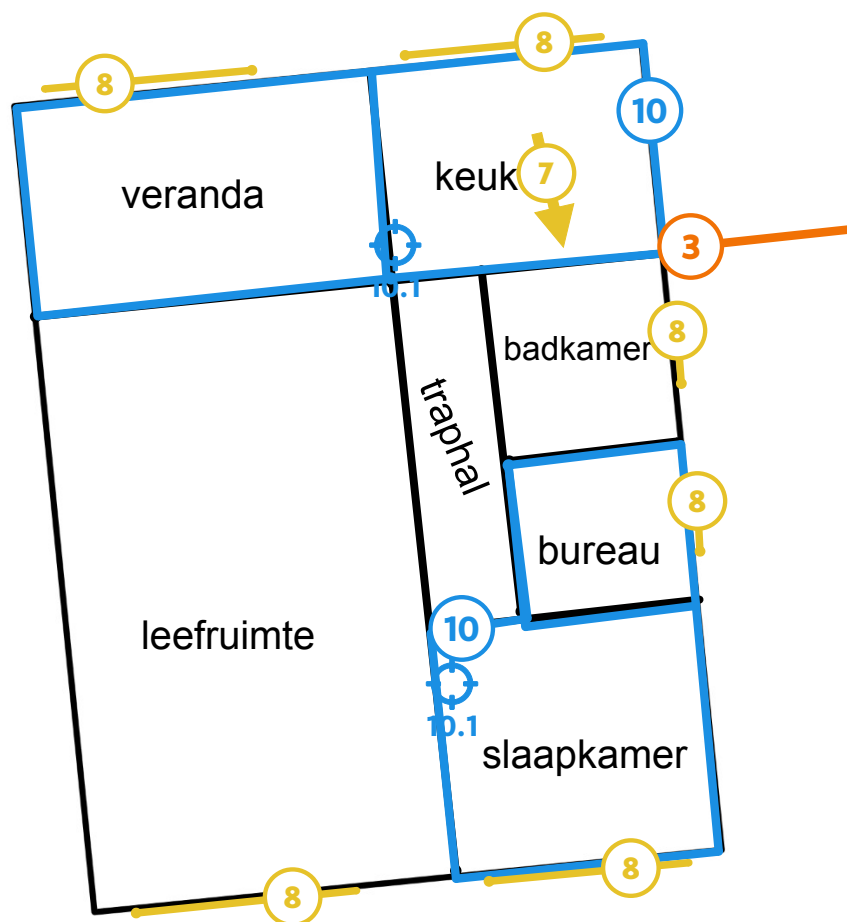
## Plan 1.2: woning GLV

alle raampartijen bevatten asbestverdachte mastiek.

Beschrijving	Type	Actie
3. Dekstenen tuinmuur	Asbestmateriaal	Verwijderen
6. Mastiek (oud) schrijnwerk (tussen kader en glas)	Asbestmateriaal	Zorgvuldig beheren
7. Antidreunplaat onder spoeltafel	Asbestmateriaal	Zorgvuldig beheren

8. Venstertabletten buiten	Asbestmateriaal	Zorgvuldig beheren
10. Pleisterwerk aan muren	Geen asbest	-
10.1 Code: MM01	Mengmonster	-

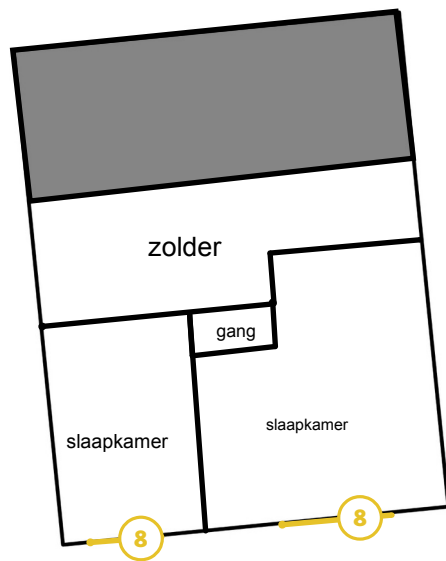
## Plan 1.3: woning +1

alle raampartijen bevatten asbestverdachte mastiek.

Beschrijving	Type	Actie
6. Mastiek (oud) schrijnwerk (tussen kader en glas)	Asbestmateriaal	Zorgvuldig beheren
8. Venstertabletten buiten	Asbestmateriaal	Zorgvuldig beheren

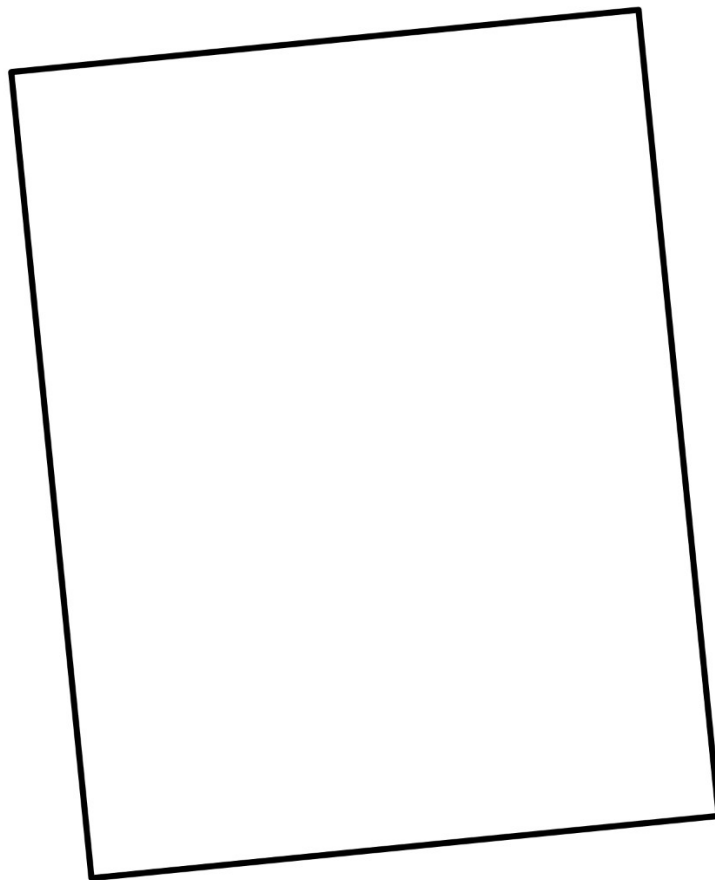
## Plan 1.5: woning overzichtspan

tegellijm verspreid over hele woning.

Beschrijving	Type	Actie
9. Tegellijm	Advies	-

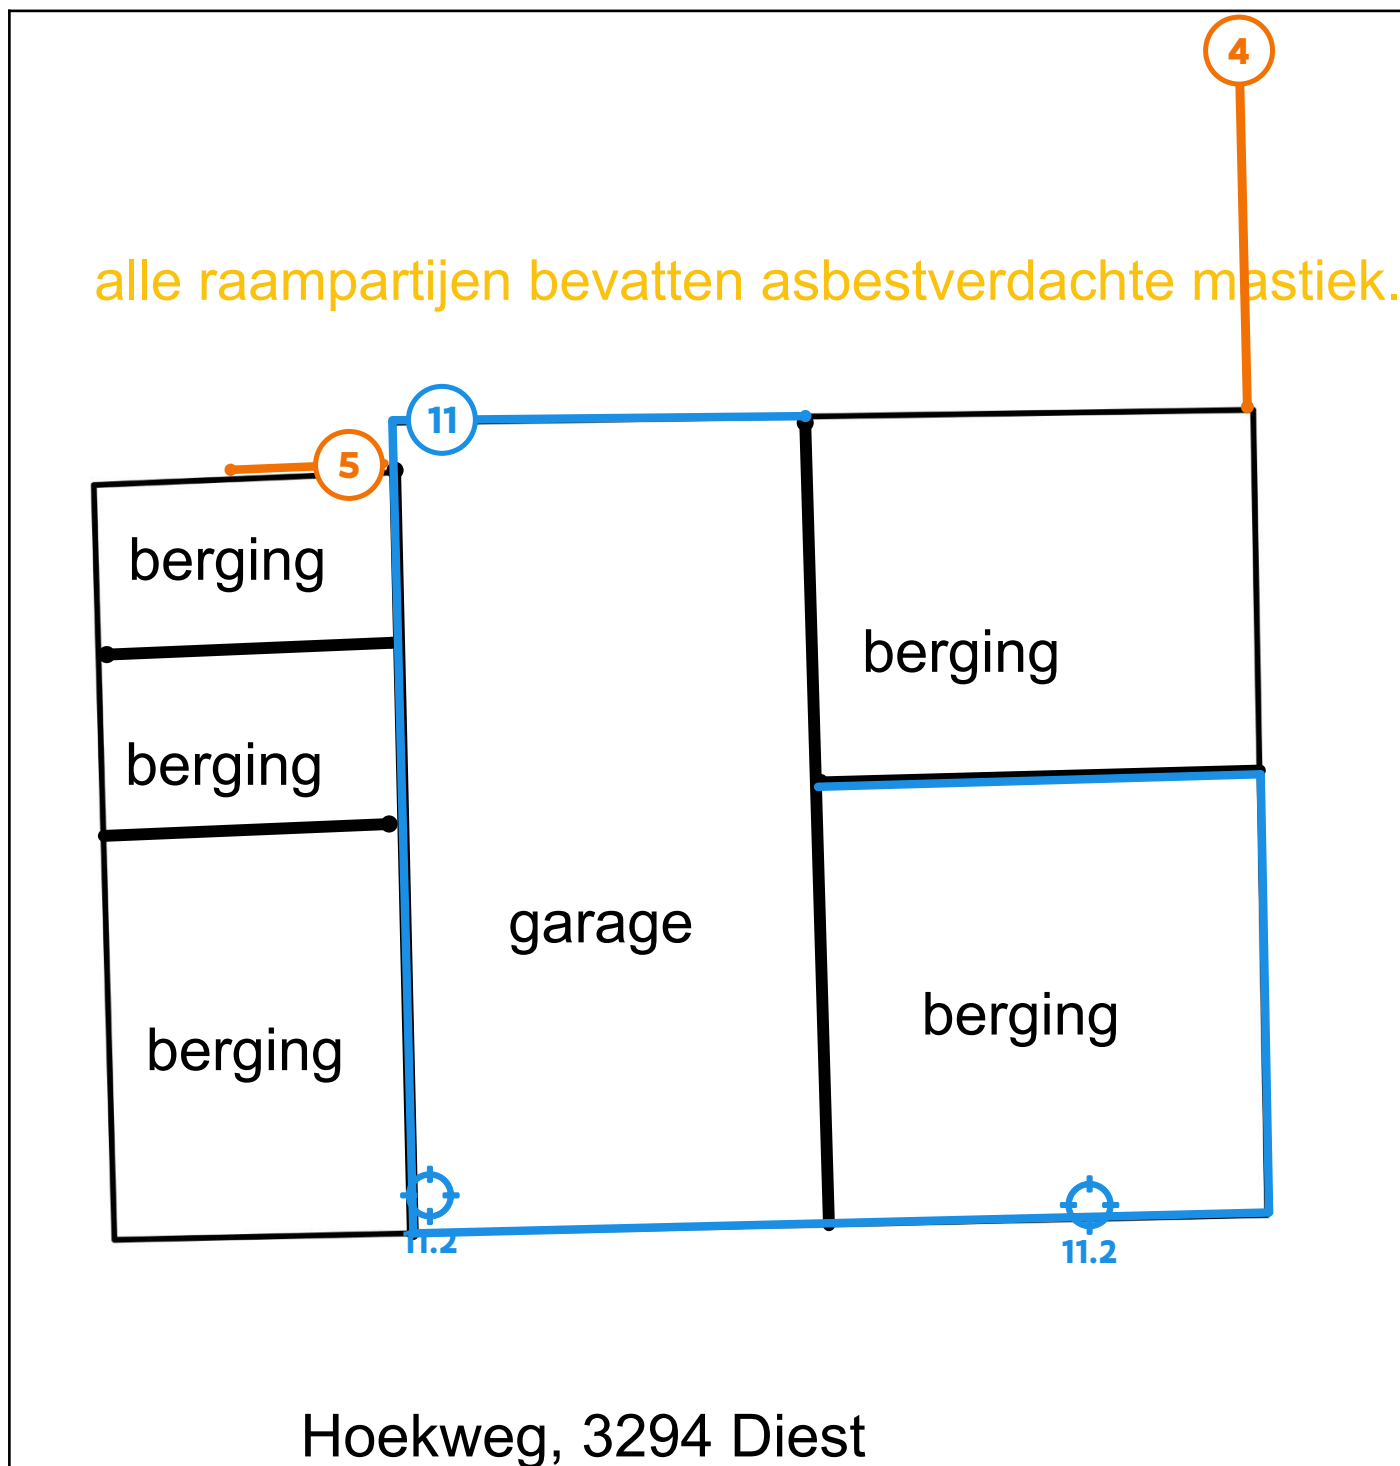
## Plan 2.1: garage GLV

Beschrijving	Type	Actie
4. Golfplaten afscheiding	Asbestmateriaal	<a href="#">Verwijderen</a>

5. Platen tegen gevels	Asbestmateriaal	Verwijderen
6. Mastiek (oud) schrijnwerk (tussen kader en glas)	Asbestmateriaal	Zorgvuldig beheren
11. Cementlaag kelder	Geen asbest	-
11.2 Code: MM03	Mengmonster	-

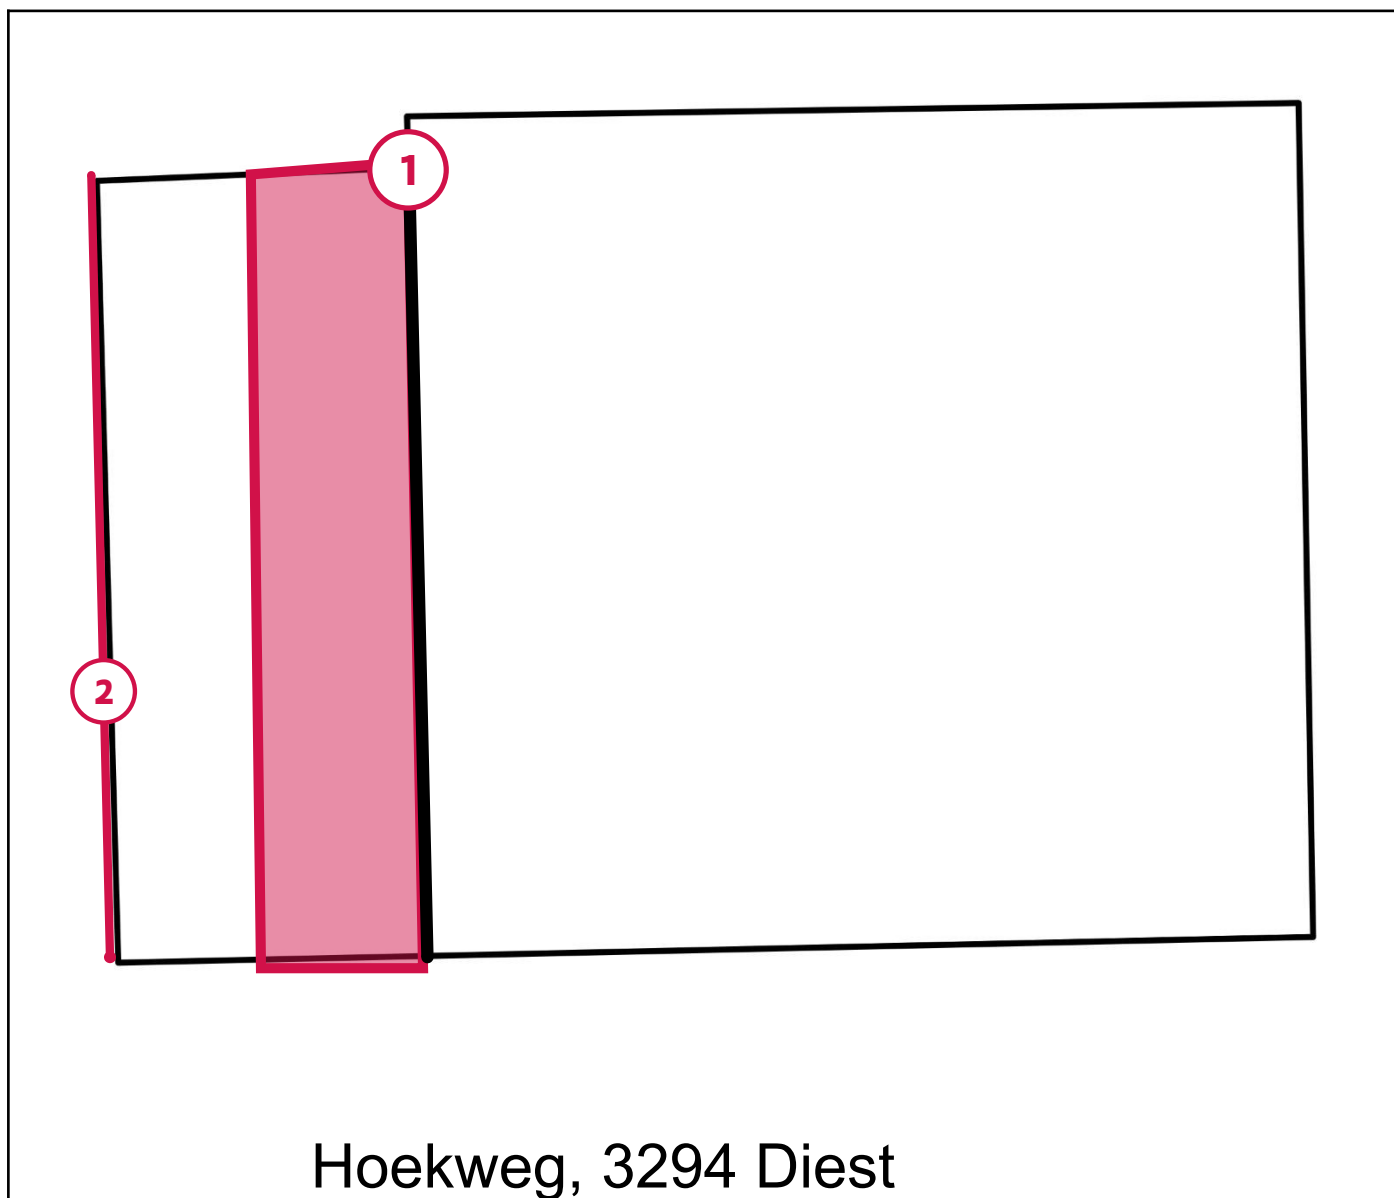
## Plan 2.3: garage dakplan

Beschrijving	Type	Actie
1. Golfplaten dakbedekking	Asbestmateriaal	Dringend verwijderen
2. Slib in dakgoten	Asbestmateriaal	Dringend verwijderen

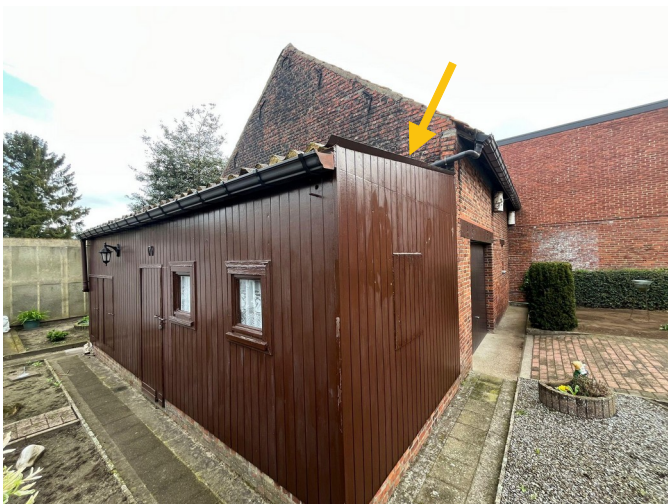
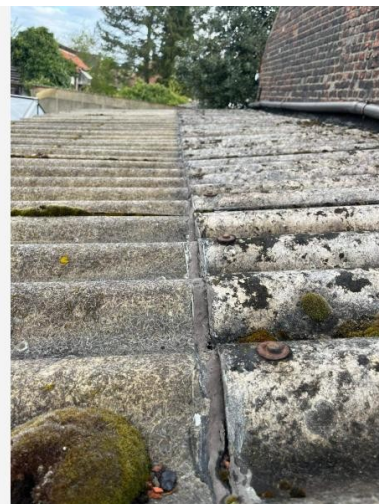
Er werd geen monstername uitgevoerd van deze toepassing. Het is aangewezen alsnog een monstername te laten uitvoeren indien u zekerheid wenst of deze toepassing asbesthoudend is en meer bepaald welke asbestsoort deze bevat. Dit kan namelijk een invloed hebben op de geldigheidsduur van het attest en/of de eindconclusie asbestveilig of niet-asbestveilig.

Eindbeoordeling materiaalrisico	Hoog materiaalrisico en/of hoge kans op vezelvrijgave
---------------------------------	-------------------------------------------------------

Gebondenheid	Categorie 1: hechtgebonden in oorsprong
Asbestsoort (vezeltype)	Crocidoliet aanwezig
Asbestconcentratie	Laag (< 50%)
Afschermingsgraad van het gehele materiaal	Geheel of deels vrij aan de binnenlucht, maar geen contact met binnenluchtstromen
Toestand van het materiaal	Matig beschadigd, matig verweerd

<b>Beschrijving</b>	Golfplaten dakbedekking
<b>Omgeving</b>	Grenst aan binnen- en buitenlucht
<b>Primaire drager</b>	Schuin dak
<b>Asbestmateriaal</b>	Dak- en gevelbekleding - Golfplaat
<b>Bindmiddel van asbestmateriaal</b>	Cement
<b>Gebondenheid op basis van bindmiddel</b>	Hecht
<b>Hoeveelheid (oppervlakte - aantal)</b>	<ul style="list-style-type: none"><li>• 10,01 m<sup>2</sup> - 1 stuk</li></ul>
<b>Totale oppervlakte</b>	10,01 m <sup>2</sup>
<b>Eenvoudig bereikbaar</b>	Ja
<b>Bevestigingswijze</b>	<ul style="list-style-type: none"><li>• Geschroefd</li></ul>
<b>Identificatiemethode</b>	<p>De asbestdeskundige beoordeelt het materiaal als asbestverdacht en dus asbesthoudend, en dit zonder monsternamen.</p> <p>Motivatie: De opdrachtgever weigert om het materiaal te laten bemonsteren.</p>
<b>Destructieve handeling voor identificatie</b>	Nee
<b>Opmerking</b>	Het betreft een schatting van de hoeveelheid.

**Dringend verwijderen**

- Verwijder dit asbestmateriaal zo snel mogelijk. Volg de toestand goed op.
- Hemelwater dat afspoelt van asbestcement daken of gevels kan asbestdeeltjes bevatten. Gebruik het enkel voor gesloten circuits (bv. spoelen toiletten). Reinig na het vervangen van het dak of de gevel de dakgoten en regenwaterput of -ton om asbesthoudend sediment of slib te verwijderen
- Voer bijkomende staalname(s) uit.

- Eenvoudige handelingen: mag via doe-het-zelf of door werknemer(s) met opleidingsattest eenvoudige handelingen  
Als dit materiaal verwijderd kan worden zonder het te breken, te beschadigen... , dan mag met dit met eenvoudige handelingen.  
Vermijd stofvorming en stofverspreiding op elk moment van de werken. Bevochtig of fixeer het materiaal.  
Het gebruik van sneldraaiende werktuigen (boormachine, slijpschijf, hogedrukreiniger...) is verboden.  
Zorg voor gepaste persoonlijke beschermingsmiddelen: minimaal FFP3-mondmasker (EN 149),

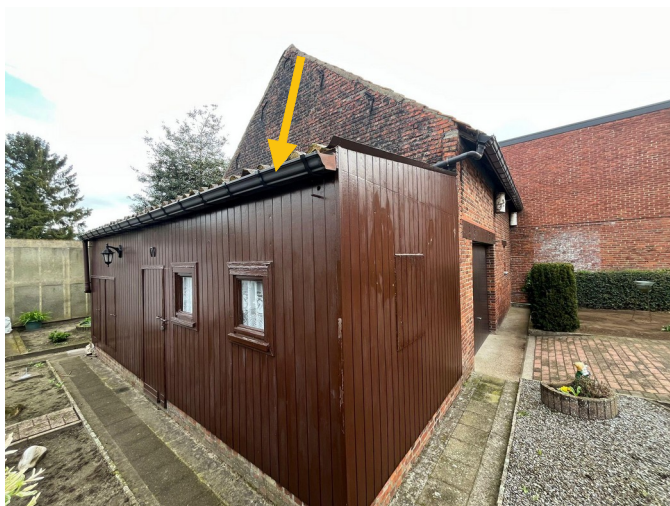
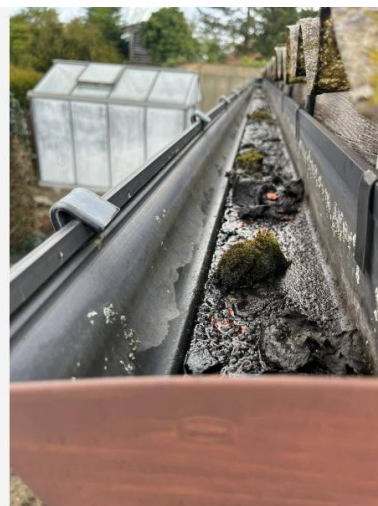
<b>Beschrijving</b>	Slib in dakgoten
<b>Type afvalstof</b>	Betreft resten (contaminatie) van verwerking of beschadiging
<b>Type resten (contaminatie)</b>	<ul style="list-style-type: none"><li>Stof, deeltjes &lt; 4 mm, flinters, gruis (los, opliggend)</li><li>Stof, deeltjes &lt; 4 mm, flinters, gruis (vermengd in materiaal)</li></ul>
<b>Besmette materialen</b>	<ul style="list-style-type: none"><li>Sediment (dakgoot, afvoerbuï, regenwaterput, ...)</li></ul>
<b>Bron van de resten</b>	Golfplaten dakbedekking
<b>Omgeving</b>	Buiten
<b>Primaire drager</b>	Infrastructuur hemelwater (opvang en afvoer)
<b>Gebondenheid resten</b>	Niet hecht
<b>Hoeveelheid (gewicht - aantal)</b>	<ul style="list-style-type: none"><li>5,00 kg - 1 stuk</li></ul>
<b>Totaal gewicht</b>	5,00 kg
<b>Eenvoudig bereikbaar</b>	Ja
<b>Identificatiemethode</b>	De asbestdeskundige beoordeelt het materiaal als asbestverdacht en dus asbesthoudend, en dit zonder monstername.

<b>Opmerking</b>	De hoeveelheid betreft een ruwe schatting.

**Dringend verwijderen**

- Verwijder het asbestafval.

- Eenvoudige handelingen: mag via doe-het-zelf of door werknemer(s) met opleidingsattest eenvoudige handelingen  
Deze toepassing kan eventueel via doe-het-zelf verwijderd worden mits u de nodige voorzorgsmaatregelen in acht neemt ter bescherming van mens en milieu.

Het reinigen van de dakgoten kan uitgevoerd worden met vochtige wegwerpdoeken. Stofvorming dient vermeden te worden. Het gebruik van mechanische werktuigen (perslucht, hoge druk, gewone stofzuiger,...) is verboden.

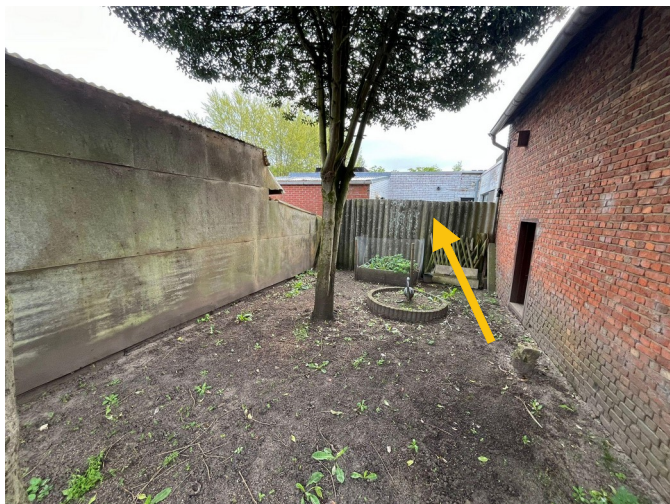
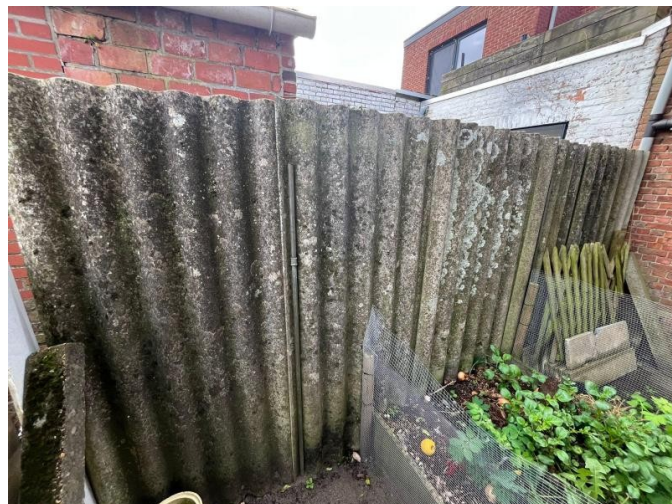
Er werd geen monsternamen uitgevoerd van deze toepassing. Het is aangewezen alsnog een monsternamen te laten uitvoeren indien u zekerheid wenst of deze toepassing asbesthoudend is en meer bepaald welke asbestsoort deze bevat. Dit kan namelijk een invloed hebben op de geldigheidsduur van het attest en/of de eindconclusie asbestveilig of niet-asbestveilig.

Eindbeoordeling materiaalrisico	Verhoogd materiaalrisico en/of verhoogde kans op vezelvrijgave
---------------------------------	----------------------------------------------------------------

Beschrijving	Golfplaten afscheiding
Omgeving	Buiten
Primaire drager	Afboording, omheining...
Asbestmateriaal	golfplaat
Bindmiddel van asbestmateriaal	Cement
Gebondenheid op basis van bindmiddel	Hecht
Hoeveelheid (gewicht - aantal)	<ul style="list-style-type: none"><li>• 20,00 kg - 1 stuk</li></ul>
Totaal gewicht	20,00 kg
Eenvoudig bereikbaar	Ja
Bevestigingswijze	<ul style="list-style-type: none"><li>• Geklemd</li></ul>
Identificatiemethode	<p>De asbestdeskundige beoordeelt het materiaal als asbestverdacht en dus asbesthoudend, en dit zonder monsternamen.</p> <p>Motivatie: De opdrachtgever weigert om het materiaal te laten bemonsteren.</p>
Destructieve handeling voor identificatie	Nee
Opmerking	De oppervlakte is een ruwe schatting daar het onduidelijk is hoe diep de platen in de bodem zitten.

Verwijderen

- Verwijder dit asbestmateriaal zo snel mogelijk. Volg de toestand goed op.
- Voer bijkomende staalname(s) uit.

- Eenvoudige handelingen: mag via doe-het-zelf of door werknemer(s) met opleidingsattest eenvoudige handelingen  
Als dit materiaal verwijderd kan worden zonder het te breken, te beschadigen... , dan mag met dit met eenvoudige handelingen.  
Vermijd stofvorming en stofverspreiding op elk moment van de werken. Bevochtig of fixeer het materiaal.  
Het gebruik van sneldraaiende werktuigen (boormachine, slijpschijf, hogedrukreiniger...) is verboden.  
Zorg voor gepaste persoonlijke beschermingsmiddelen: minimaal FFP3-mondmasker (EN 149), wegwerpoverall met kap (minimaal Cat III, type 5/6), wegwerphandschoenen en overschoenen of afspoelbaar schoeisel.  
Afval: particulieren kunnen dit dubbel en luchtdicht verpakt aanbieden bij hun recyclagepark (raadpleeg de

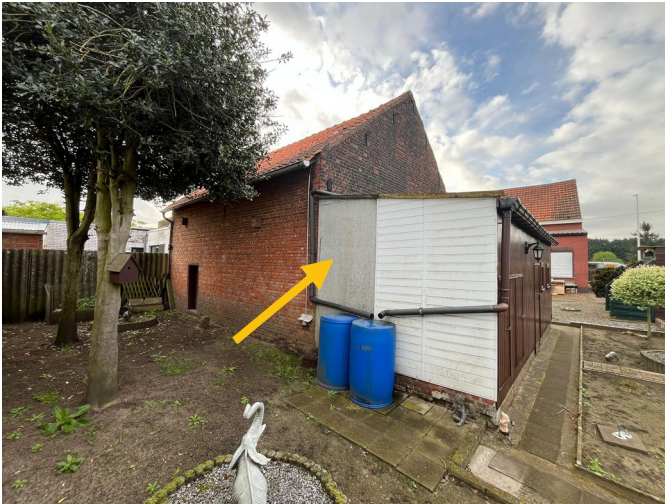
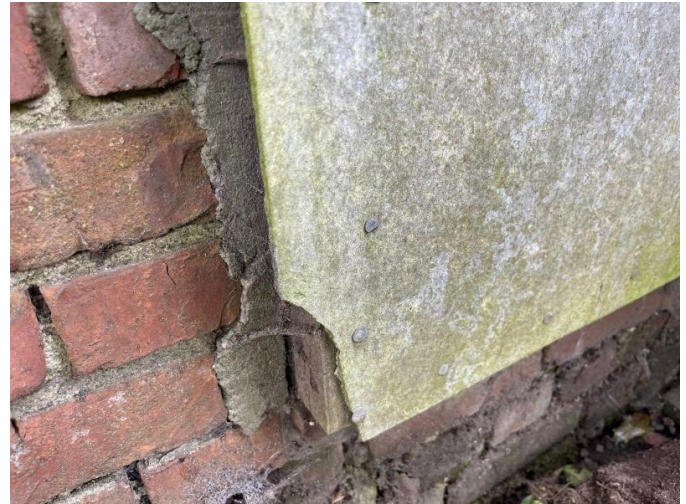
Beschrijving	Platen tegen gevels
Omgeving	Buiten
Primaire drager	Wand buitenschil
Asbestmateriaal	Dak- en gevelbekleding - Plaat
Bindmiddel van asbestmateriaal	Cement
Gebondenheid op basis van bindmiddel	Hecht
Hoeveelheid (oppervlakte - dikte - aantal)	• 3,00 m <sup>2</sup> - 0,50 cm - 1 stuk
Totaal volume	0,015 m <sup>3</sup>
Eenvoudig bereikbaar	Ja
Bevestigingswijze	• Genageld, geniet
Identificatiemethode	De asbestdeskundige beoordeelt het materiaal als asbestverdacht en dus asbesthoudend, en dit zonder monsternamen.  Motivatie: De opdrachtgever weigert om het materiaal te laten bemonsteren.
Destructieve handeling voor identificatie	Nee

Verwijderen

- Eenvoudige handelingen: mag via doe-het-zelf of door werknemer(s) met opleidingsattest eenvoudige handelingen  
Als dit materiaal verwijderd kan worden zonder het te breken, te beschadigen... , dan mag met dit met eenvoudige handelingen.  
Vermijd stofvorming en stofverspreiding op elk moment van de werken. Bevochtig of fixeer het materiaal.  
Het gebruik van sneldraaiende werktuigen (boormachine, slijpschijf, hogedrukreiniger...) is verboden.  
Zorg voor gepaste persoonlijke beschermingsmiddelen: minimaal FFP3-mondmasker (EN 149), wegwerpoverall met kap (minimaal Cat III, type 5/6), wegwerphandschoenen en overschoenen of afspoelbaar schoeisel.  
Afval: particulieren kunnen dit dubbel en luchtdicht verpakt aanbieden bij hun recyclagepark (raadpleeg de

Dit betreft een hechtgebonden asbestmateriaal dat bij de verwijdering hoogstwaarschijnlijk gebroken of gescheurd zal worden. Het verwijderen van deze toepassing kan een grote vezelvrijgave tot gevolg hebben. Deze toepassing kan enkel verwijderd worden in een hermetische zone door een erkend asbestverwijderaar.

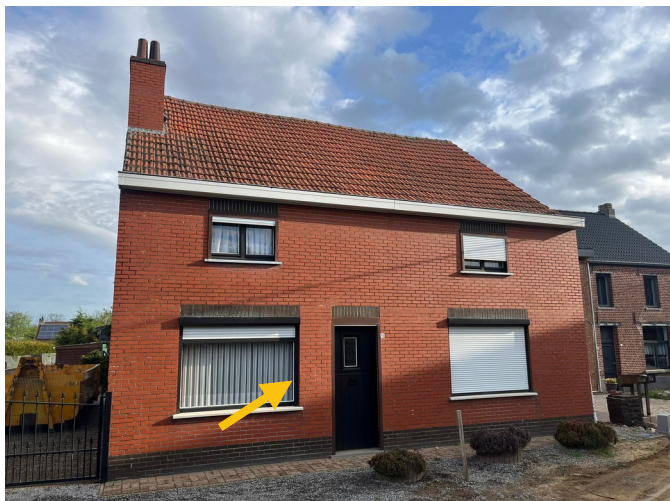
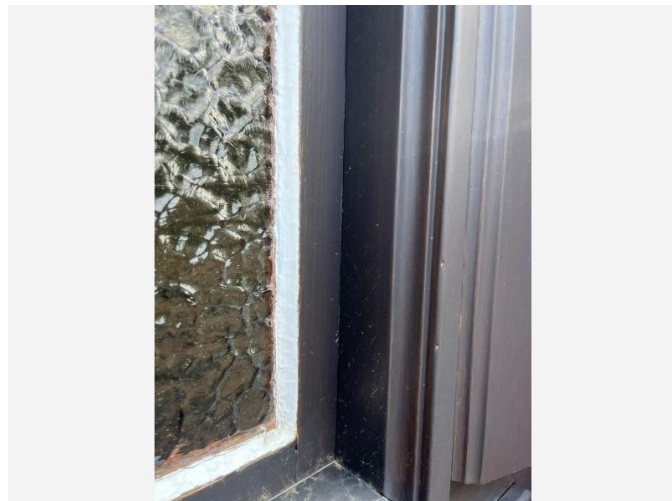
<b>Beschrijving</b>	Mastiek (oud) schrijnwerk (tussen kader en glas)
<b>Omgeving</b>	Buiten
<b>Primaire drager</b>	Wandopening verticaal (raam, deur, ...)
<b>Asbestmateriaal</b>	In-situ afwerkingslagen - Pasta, stopverf, voegsel, stopsel, vulsel, mastiek, kitten, ...
<b>Bindmiddel van asbestmateriaal</b>	Kitten, mastiek, pasta
<b>Gebondenheid op basis van bindmiddel</b>	Hecht
<b>Hoeveelheid (lengte - aantal)</b>	<ul style="list-style-type: none"><li>• 40,00 m - 1 stuk</li></ul>
<b>Totale lengte</b>	40,00 m
<b>Eenvoudig bereikbaar</b>	Ja
<b>Bevestigingswijze</b>	<ul style="list-style-type: none"><li>• Verlijmd, ingegoten, versmeerd</li></ul>
<b>Identificatiemethode</b>	<p>De asbestdeskundige beoordeelt het materiaal als asbestverdacht en dus asbesthoudend, en dit zonder monstername.</p> <p>Motivatie: De opdrachtgever weigert om het materiaal te laten bemonsteren.</p>
<b>Destructieve handeling voor identificatie</b>	Nee

<b>Opmerking</b>	Al het oude schrijnwerk dat mastiek bevat die (half)hard is geworden is verdacht. Het betreft een ruwe schatting van de hoeveelheid.

Vermijd stofvorming en stofverspreiding op elk moment van de werken. Bevochtig of fixeer het materiaal.

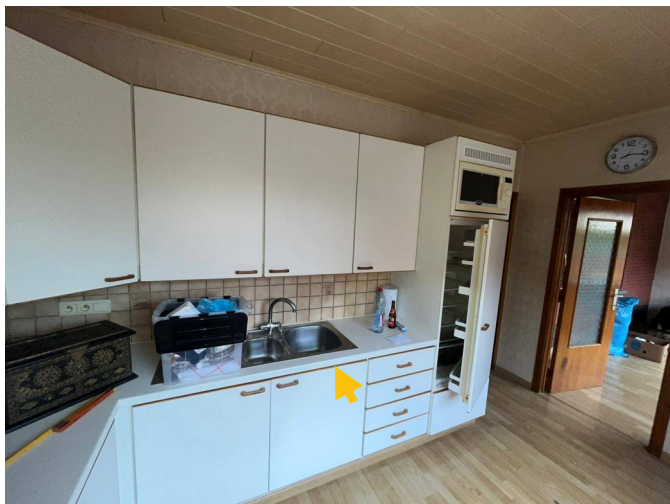
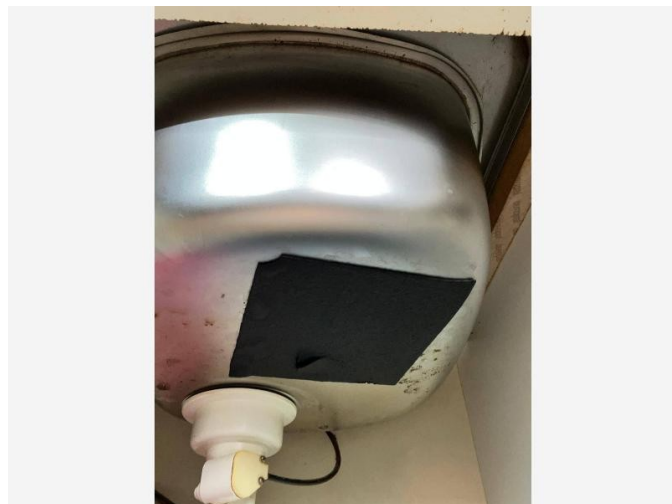
Beschrijving	Antidreunplaat onder spoeltafel
Omgeving	Binnen
Primaire drager	Sanitaire infrastructuur en uitrusting (toe- en afvoer)
Asbestmateriaal	bitumen slab
Bindmiddel van asbestmateriaal	Bitumen (roofing, teer, asfalt)
Gebondenheid op basis van bindmiddel	Hecht
Hoeveelheid (gewicht - aantal)	<ul style="list-style-type: none"><li>• 0,12 kg - 1 stuk</li></ul>
Totaal gewicht	0,12 kg
Eenvoudig bereikbaar	Ja
Bevestigingswijze	<ul style="list-style-type: none"><li>• Verlijmd, ingegoten, versmeerd</li></ul>
Identificatiemethode	<p>De asbestdeskundige beoordeelt het materiaal als asbestverdacht en dus asbesthoudend, en dit zonder monsternamen.</p> <p>Motivatie: De opdrachtgever weigert om het materiaal te laten bemonsteren.</p>
Destructieve handeling voor identificatie	Nee
Opmerking	Het betreft een schatting van de hoeveelheid.

Vermijd stofvorming en stofverspreiding op elk moment van de werken. Bevochtig of fixeer het materiaal.

- Hermetische zone (erkend asbestverwijderaar)  
Dit betreft een hechtgebonden asbestmateriaal dat bij de verwijdering hoogstwaarschijnlijk gebroken of gescheurd zal worden. Het verwijderen van deze toepassing kan een grote vezelvrijgave tot gevolg hebben. Deze toepassing kan dan enkel verwijderd worden in een hermetische zone door een erkend asbestverwijderaar. Wij raden echter aan om dit met de drager en al te verwijderen in eenvoudige handelingen daar de kostprijs voor een hermetische zone te hoog zal zijn in functie van deze toepassing.

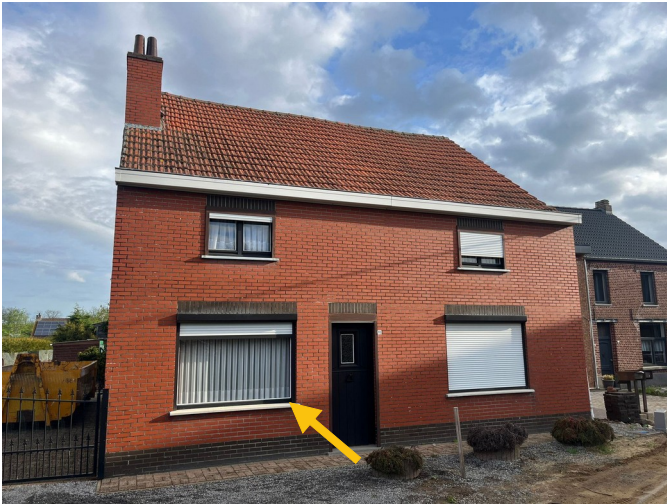
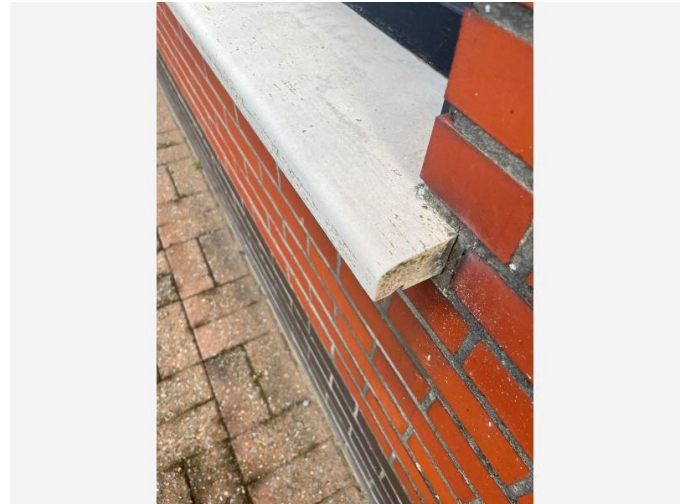
Beschrijving	Venstertabletten buiten
Omgeving	Buiten
Primaire drager	Wand buitenschil
Asbestmateriaal	Deksteen, muurkap - Hol
Bindmiddel van asbestmateriaal	Cement
Gebondenheid op basis van bindmiddel	Hecht
Hoeveelheid (oppervlakte - dikte - aantal)	• 0,25 m <sup>2</sup> - 5,00 cm - 12 stuks
Totaal volume	0,15 m <sup>3</sup>
Eenvoudig bereikbaar	Ja
Bevestigingswijze	<ul style="list-style-type: none"><li>• Geklemd</li><li>• Verlijmd, ingegoten, versmeerd</li></ul>
Identificatiemethode	<p>De asbestdeskundige beoordeelt het materiaal als asbestverdacht en dus asbesthoudend, en dit zonder monstername.</p> <p>Motivatie: De opdrachtgever weigert om het materiaal te laten bemonsteren.</p>
Destructieve handeling voor identificatie	Nee

- Eenvoudige handelingen: mag via doe-het-zelf of door werknemer(s) met opleidingsattest eenvoudige handelingen  
Als dit materiaal verwijderd kan worden zonder het te breken, te beschadigen... , dan mag met dit met eenvoudige handelingen.  
Vermijd stofvorming en stofverspreiding op elk moment van de werken. Bevochtig of fixeer het materiaal.  
Het gebruik van sneldraaiende werktuigen (boormachine, slijpschijf, hogedrukreiniger...) is verboden.  
Zorg voor gepaste persoonlijke beschermingsmiddelen: minimaal FFP3-mondmasker (EN 149), wegwerpoverall met kap (minimaal Cat III, type 5/6), wegwerphandschoenen en overschoenen of afspolbaar schoeisel.
