# Asbestinventarisatetest

Emile Vanderveldestraat 68, 3290 Diest

Attestnummer : 20260804-000049.000

**Niet-asbestveilig**

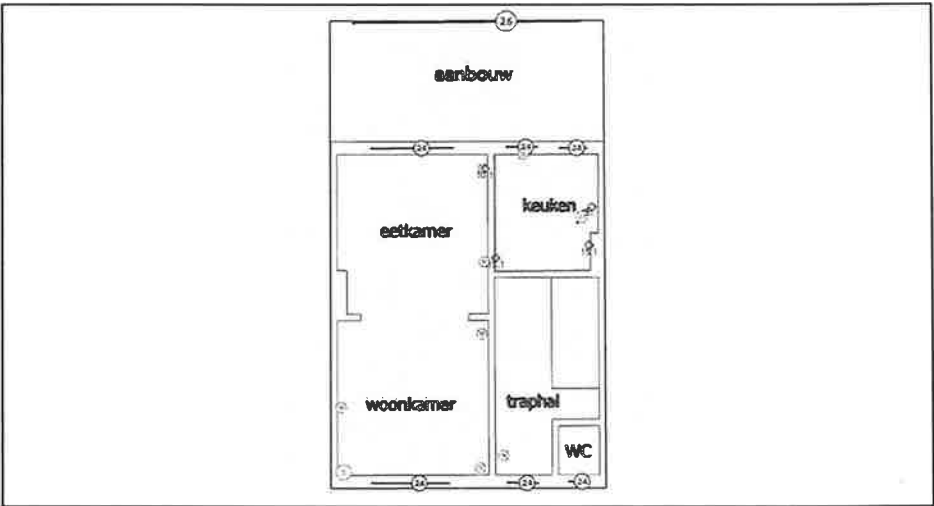
Plan 1.3: Gelijkvloers

| Beschrijving | Type | Actie |
|---|---|---|
| 5. bakeliet teller | Asbestmateriaal | Volledig beheer |

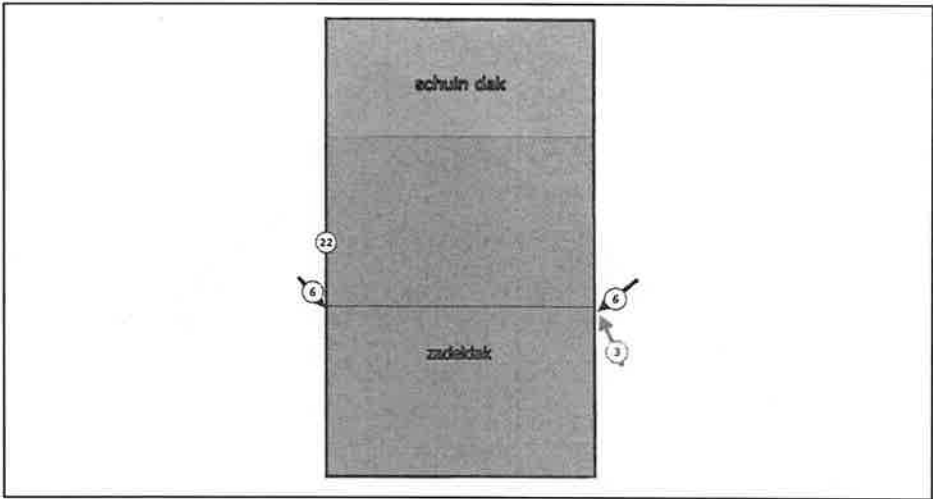
Plan 1.9: Dak

| Beschrijving | Type | Actie |
|---|---|---|
| 3. asbestcement schouwhoed | Asbestmateriaal | Verwijderen |
| 6. rookgaskanaal schouw (mogelijks) | Beperking | - |

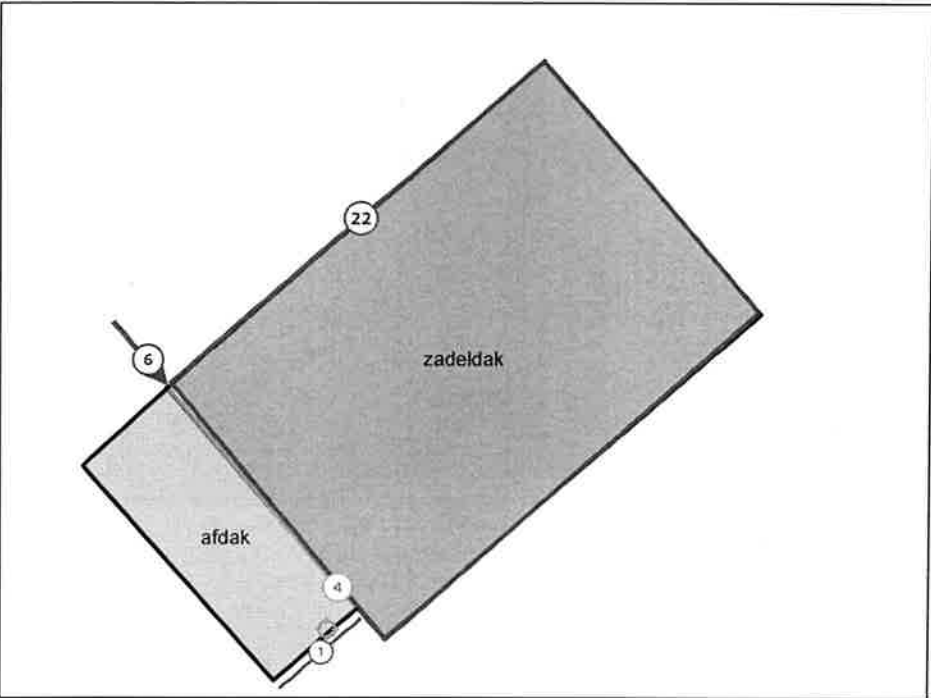
Plan 2.2: Bijgebouw

| Beschrijving | Type | Actie |
|---|---|---|
| 1. sediment dakgoot | Asbestmateriaal | Dringend verwijderen |
| 4. P4 asbestcement golfplaten | Asbestmateriaal | Verwijderen |

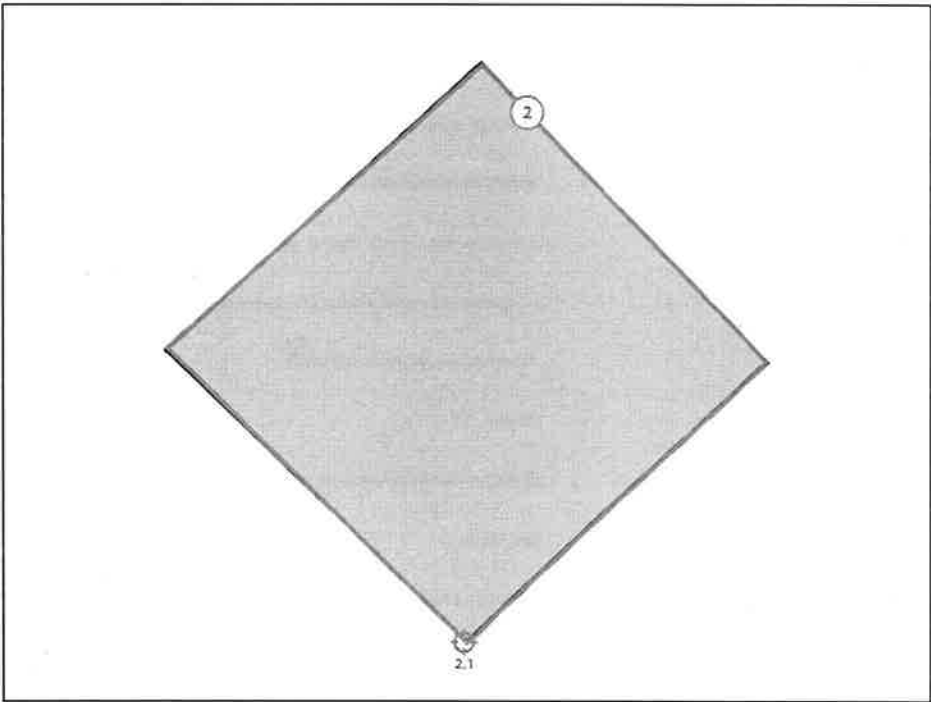
Plan 4.1: Brievenbus plan

| Beschrijving | Type | Actie |
|---|---|---|
| 2. P3 asbestcement brievenbus | Asbestmateriaal | Verwijderen |

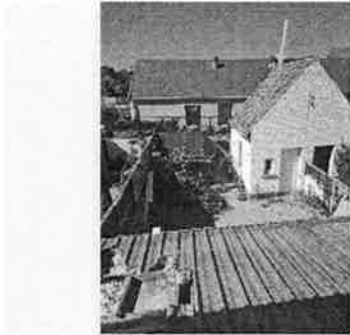
Fiche 6: rookgaskanaal schouw (mogelijks)

Beperking

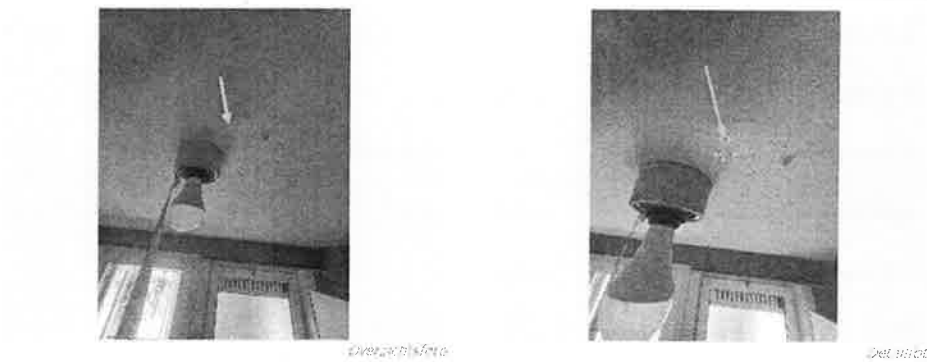
Fiche 12: M2 pleisterwerk plafond

Geen asbest

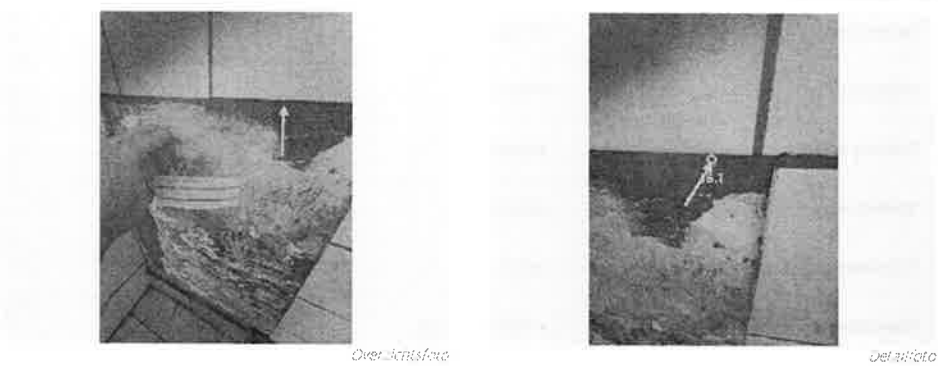
### Fiche 15: M4 tegellijm

Geen asbest

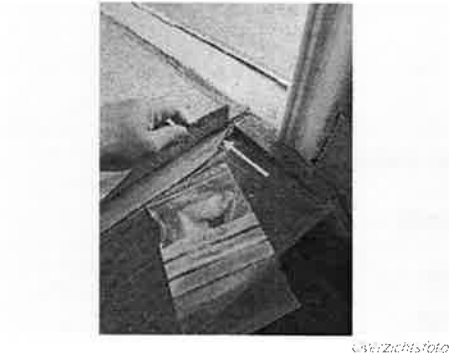
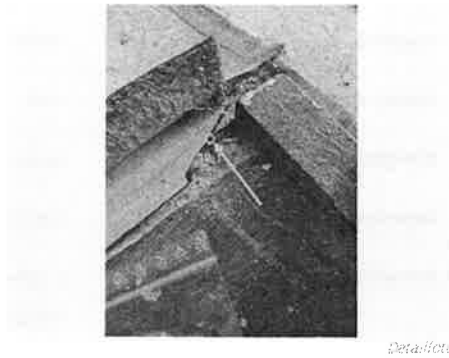
Fiche 19: P6 vinylvloerzeil met kartonnen onderlaag  
1ste verdieping

Geen asbest

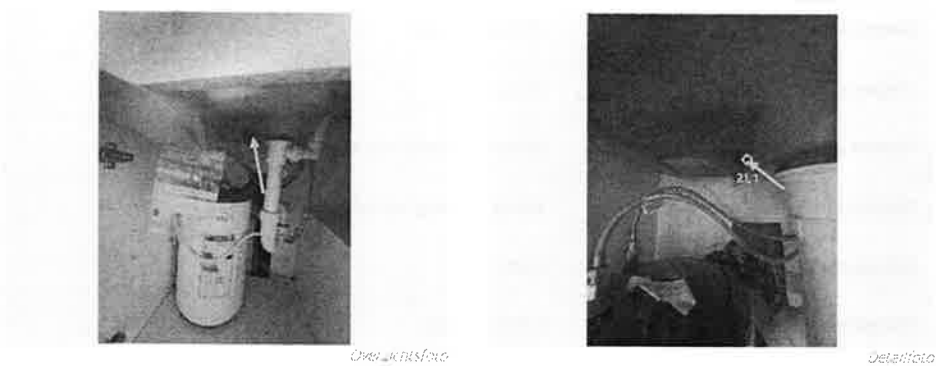
Fiche 21: P1 druppeldemper

Geen asbest
