# Asbestinventarisat attest

Mariëndaalplaats 17, 3290 Diest

Attestnummer : 20260804-000051.000

**Niet-asbestveilig**

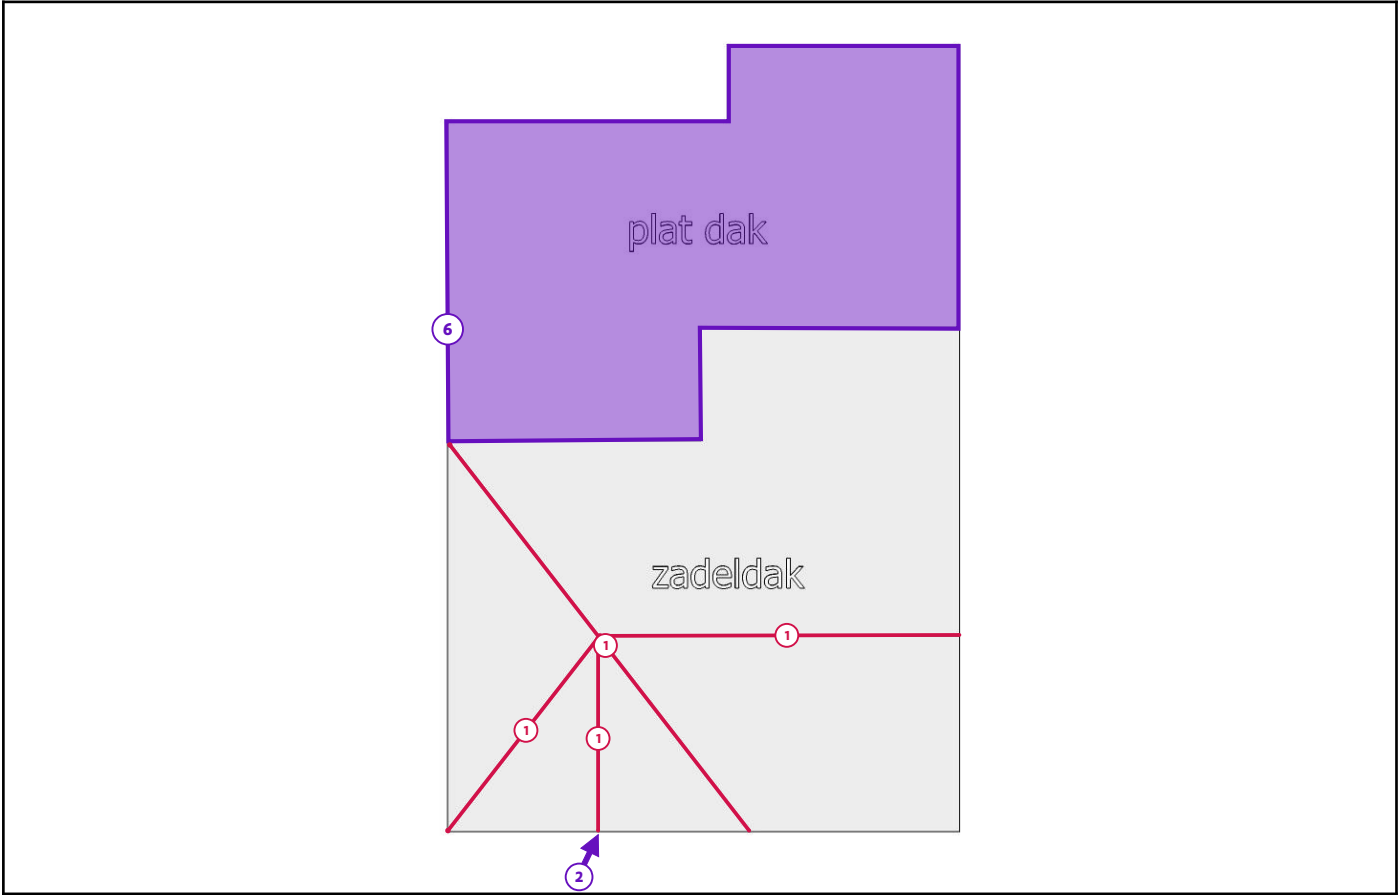
# Plan 1.7: Dak

| Beschrijving | Type | Actie |
|---|---|---|
| 1. cement nok (MOGELIJKS asbesthoudend) | Asbestmateriaal | Dringend verwijderen |
| 2. rookgaskanaal schouw (mogelijks) | Beperking | - |
| 6. roofing onder roofing (mogelijks) | Advies | - |

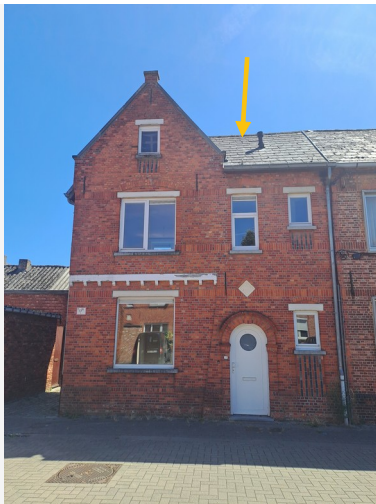
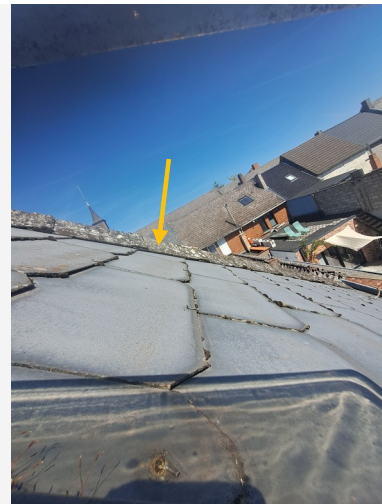
| Eindbeoordeling materiaalrisico | Hoog materiaalrisico en/of hoge kans op vezelvrijgave |

| Asbestsoort (vezeltype) | Crocidoliet aanwezig |
| Toestand van het materiaal | Matig beschadigd, matig verweerd |

| Beschrijving | cement nok (MOGELIJKS asbesthoudend) |
| Asbestmateriaal | Dak- en gevelbekleding - Nok, windveer, boeiboord |
| Identificatiemethode | <p>De asbestdeskundige beoordeelt het materiaal als asbestverdacht en dus asbesthoudend, en dit zonder monstername.</p> <p>Motivatie: Er is een onderzoeksbeperking die monstername verhindert; De ruimte of het materiaal bevindt zich hoger dan 3,5 meter vanaf een vaste ondergrond.</p> |

Het asbestmateriaal valt onder de mijlpaal van 2034.

**Dringend verwijderen**

- Verwijder dit asbestmateriaal zo snel mogelijk. Volg de toestand goed op.
- Hemelwater dat afspoelt van asbestcement daken of gevels kan asbestdeeltjes bevatten. Gebruik het enkel voor gesloten circuits (bv. spoelen toiletten). Reinig na het vervangen van het dak of de gevel de dakgoten en regenwaterput of -ton om asbesthoudend sediment of slib te verwijderen
- Voer bijkomende staalname(s) uit.

- Eenvoudige handelingen: mag via doe-het-zelf of door werknemer(s) met opleidingsattest eenvoudige handelingen

- Gebruik enkel handgereedschap.
- Bevochtig de toepassing vooraf zodat vezels zich minder snel kunnen verspreiden.
- Verwijder de toepassing voorzichtig en in zijn geheel.
- Beperk het aantal personen tot wie er echt nodig is. Hou minderjarigen uit de buurt.
- Gooi asbestmaterialen zoals nokken nooit naar beneden, maar breng ze voorzichtig naar de begane grond.
- Verbod op insluiten of bedekken

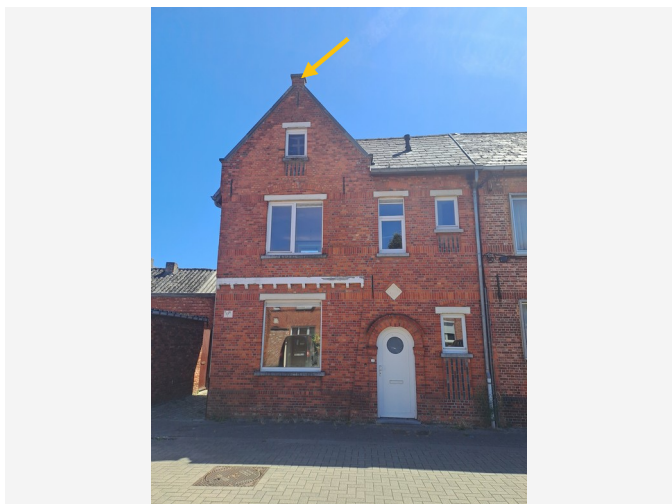
**Reden:** Het te onderzoeken materiaal situeert zich hoger dan 3,50 m te rekenen vanaf een veilige ondergrond

**Uitleg van de asbestdeskundige:** Er is mogelijks een asbesthoudend rookgaskanaal aanwezig in de schouw. De schouw is hoger dan 3,50m. Het rookgaskanaal is niet waarneembaar.

De beperking wegens hoogte > 3,50m is niet structureel en kan worden verholpen door bijvoorbeeld een stelling te plaatsen of hoogtewerker te voorzien, iets wat op korte termijn niet realistisch en technisch haalbaar is.

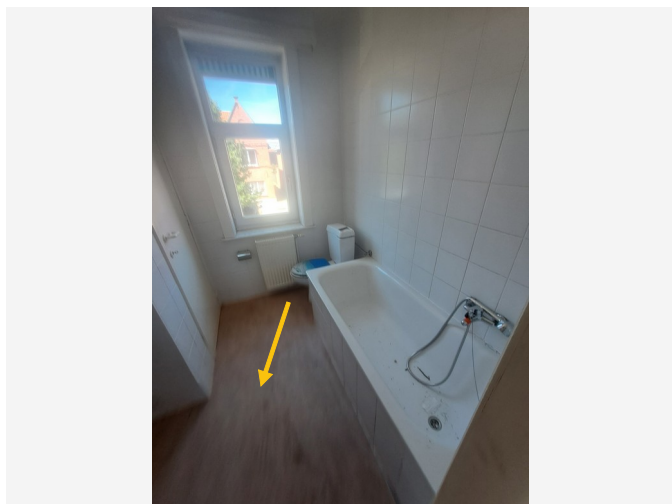
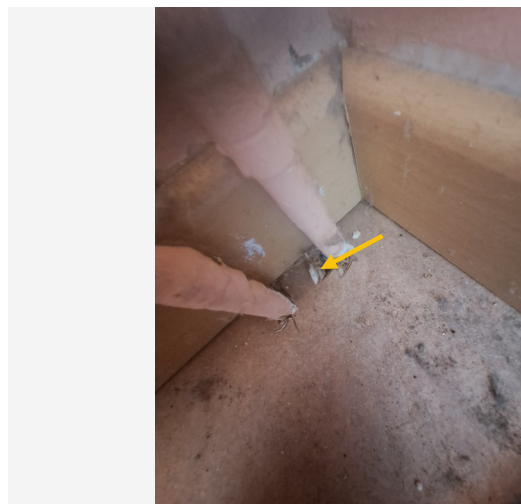
Tijdens de inspectie van het vloerzeil kon op basis van mijn ervaring worden vastgesteld dat het vloerzeil niet asbesthoudend en niet asbestverdacht is. Het is echter niet mogelijk waar te nemen welke materialen zich onder het vloerzeil bevinden. Het is bijgevolg mogelijk dat er zich onder het vloerzeil asbesthoudende materialen bevinden. Bij werkzaamheden wordt aangeraden bijkomende staalnames uit te voeren.

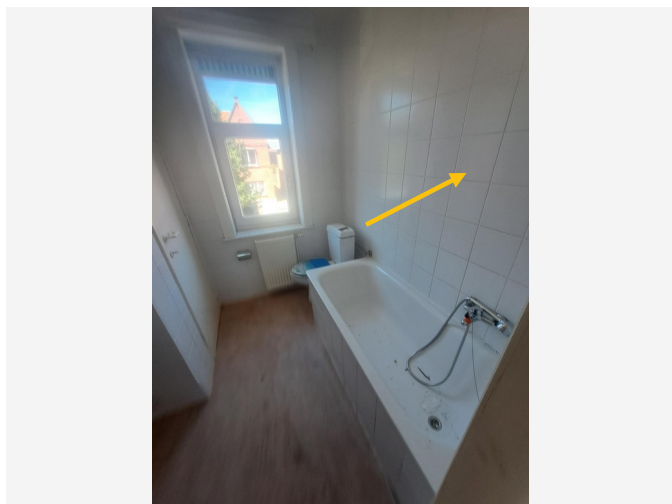
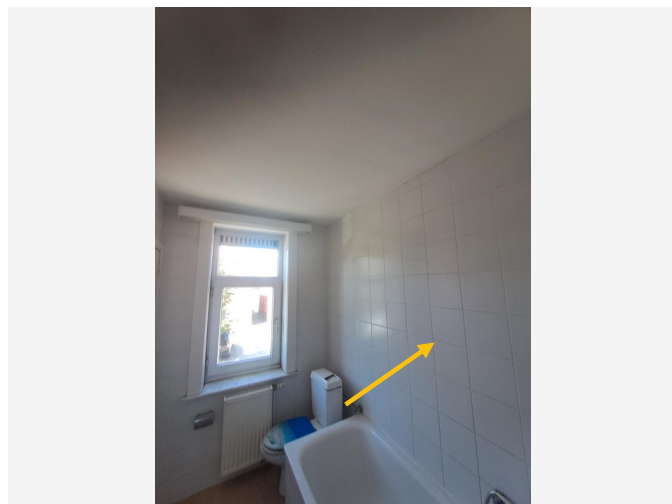
Mogelijk bevindt er zich asbestverdachte tegellijm achter de wandtegels. Dit was niet waarneembaar, er waren geen bestaande beschadigingen of openingen in de wandtegels.

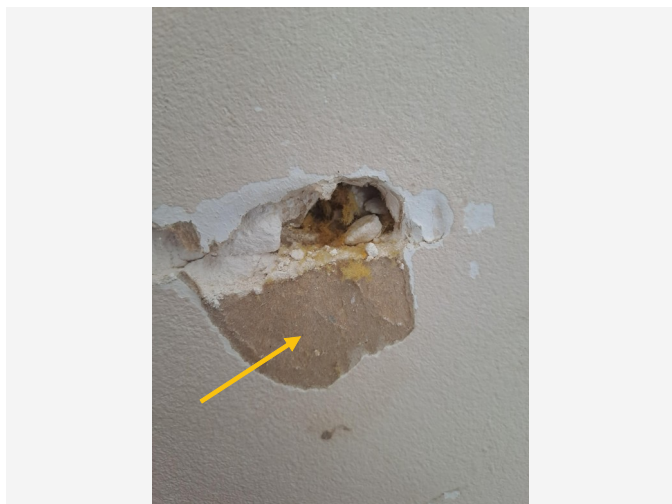
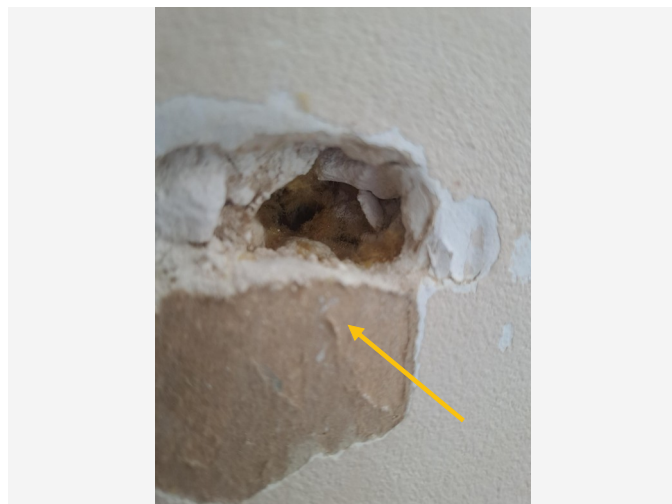
Er werden voorzetwanden (valse muren) aangebracht. Als deskundige kan ik geen uitspraak doen over eventuele asbestverdachte toepassingen die aanwezig zijn of verborgen zitten achter de voorzetwanden. Bij renovaties, sloop of verbouwingen is het aan te raden een destructieve asbestinventaris op te stellen voor deze ruimtes.

De voegen van de gipskartonplaten zijn uitgevuld. Deze waren niet waarneembaar.

Het is mogelijk dat in het vulmiddel asbestvezels zijn toegevoegd.
