## CONTRÔLE D'ÉTANCHÉITÉ ET DE CONFORMITÉ D'UN RÉSERVOIR À MAZOUT

RÉF. 125/2026/69944/C01:1

**DATE DU CONTRÔLE** 10/06/2026 **AGENT VISITEUR** Tiago Ferreira  
**ADRESSE DU CONTRÔLE** Rue Joseph Maisin 8 - 1390 Grez-Doiceau **AGRÈMENT RÉGION WALLONNE** AGRW, TUS-145/A/06 expire le 19/01/2028

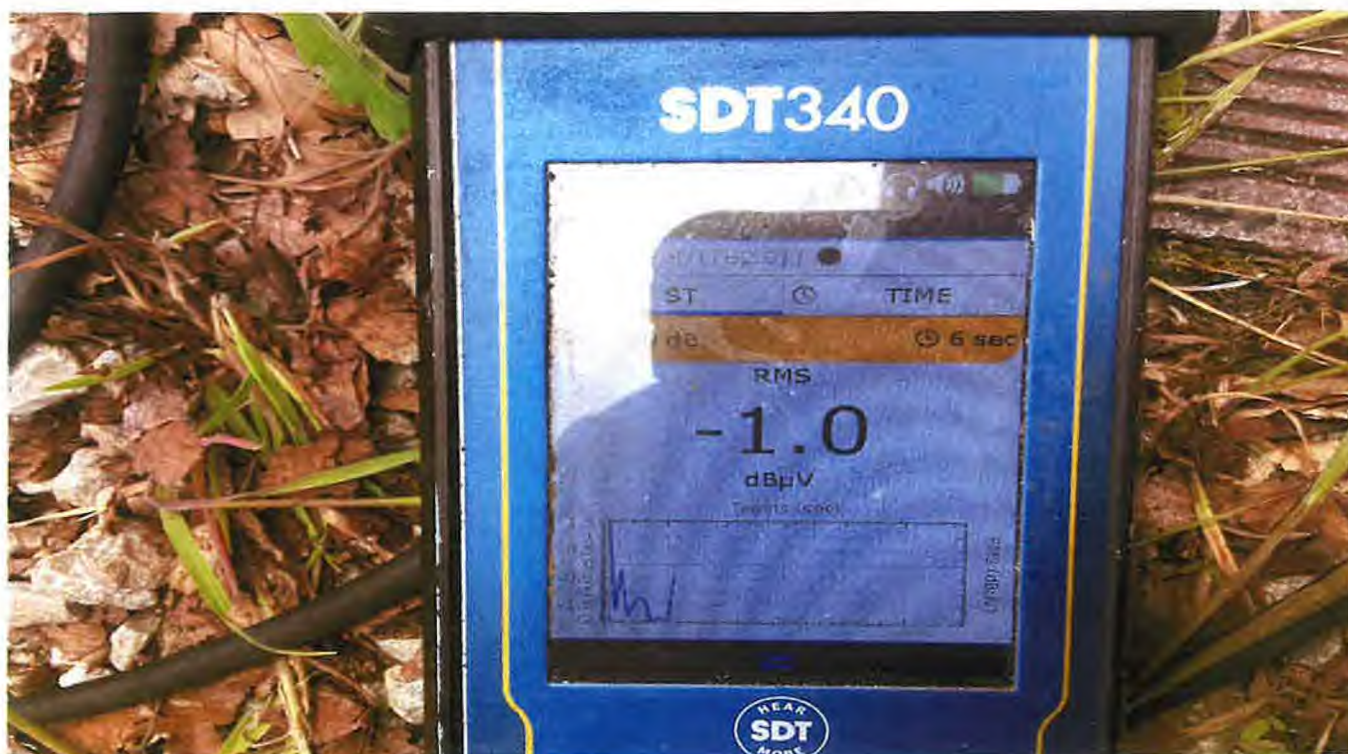
Listing test d'étanchéité de la chaîne de mesure avant contrôle

| Test étanchéité chaîne de mesure | OK | Test de bon fonctionnement avant contrôle de la sonde N (gazeux) | Ok |

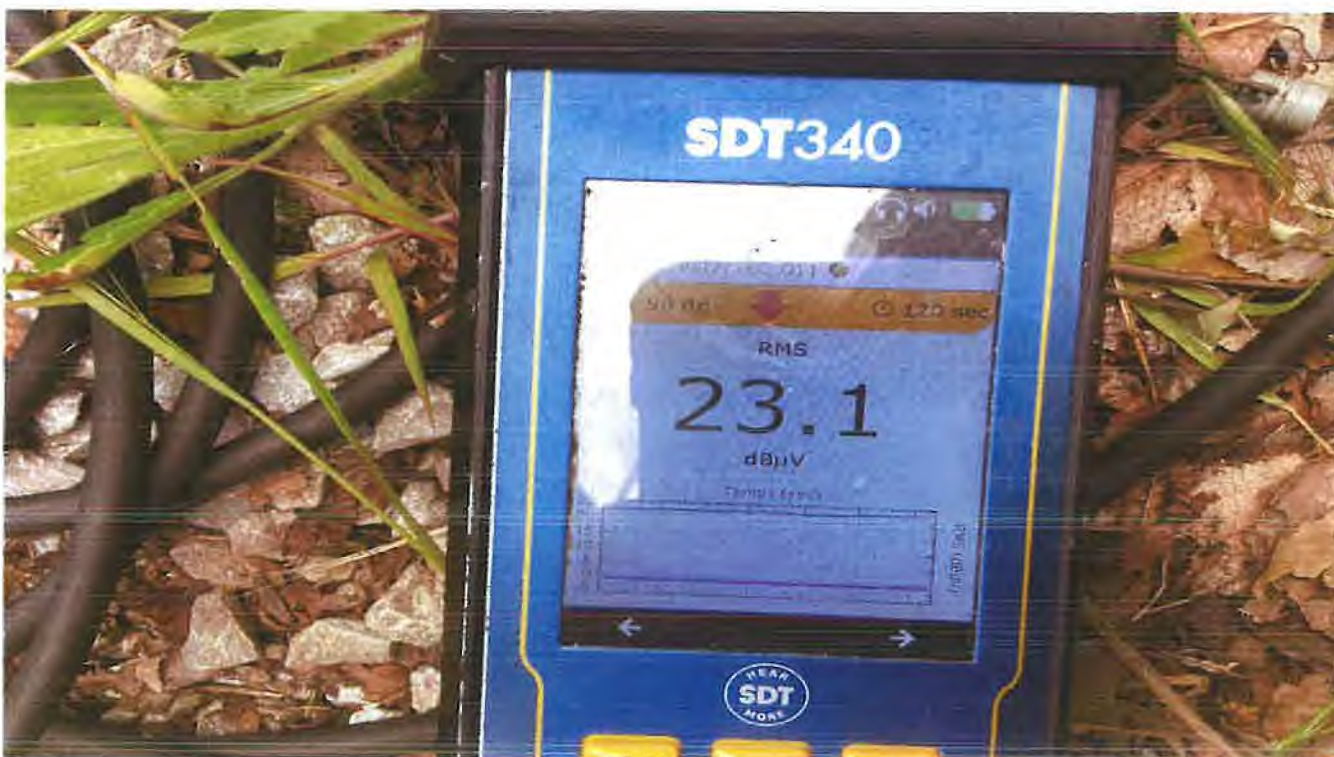
Listing test d'étanchéité du réservoir

| Résultat de l'épreuve d'étanchéité - Valeur phase gazeuse : | 23,1 | Résultat de l'épreuve d'étanchéité - Valeur en phase liquide : | 22,8 |
| Résultat du test accoustique | Pas conforme | Durée du test (minutes): | 15 |

Cause: défaut d'étanchéité en phase gazeuse

Localisation : défaut d'étanchéité sur le retout, impossible de poursuivre le test

Reparation possible : oui, démonter le retour sur le reservoir et le bouchonner

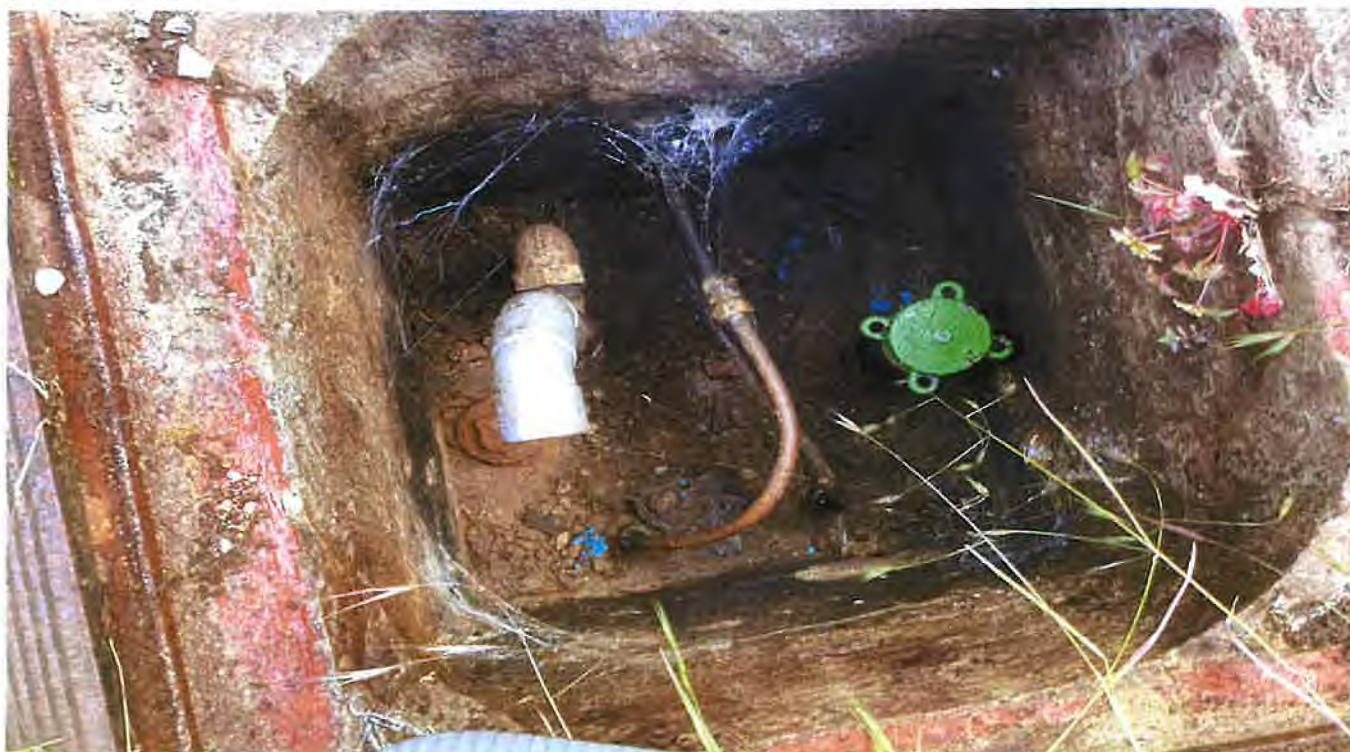
Chambre de visite et accessoires

| Système de chauffage | Chaudière | Fonctionnement du système de chauffage | Fonctionne |
|---|---|---|---|
| Autres raccords | Conforme | Trou d'homme | Conforme |

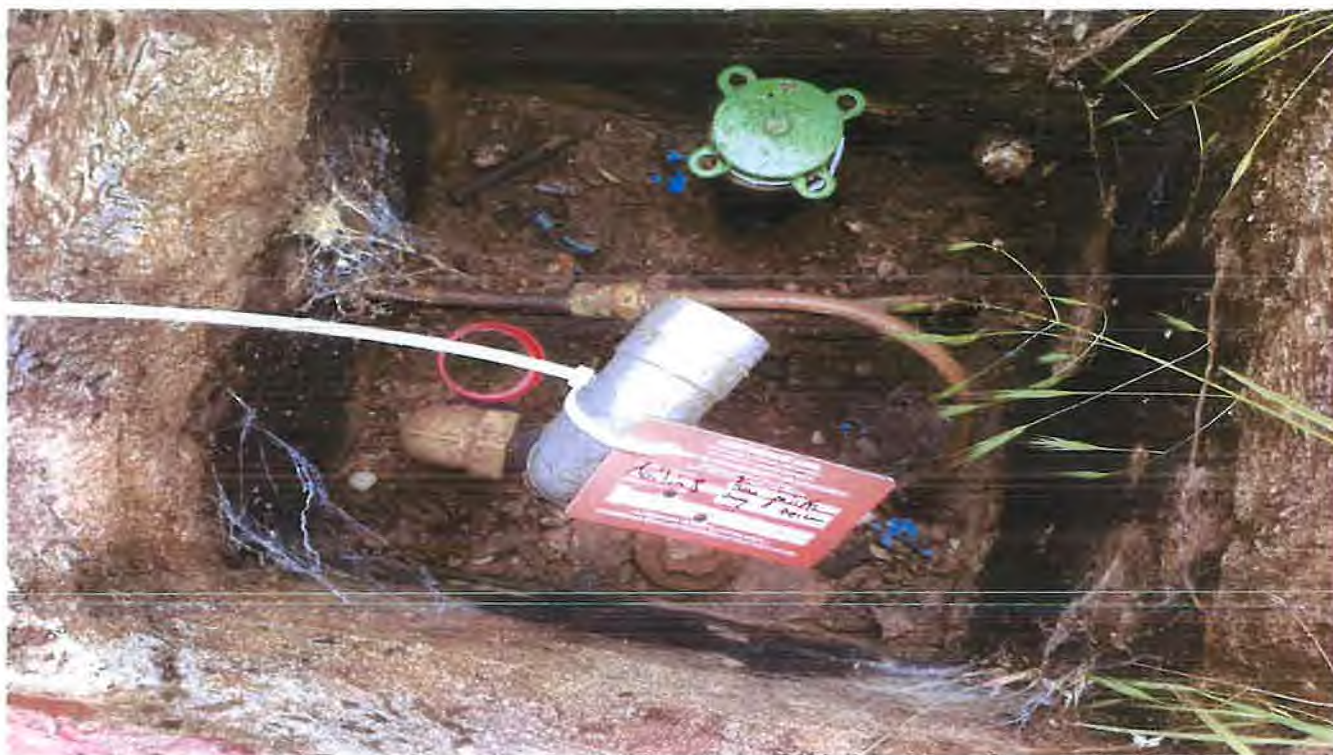
Plaquette apposée sur le réservoir

**Une plaquette rouge a été fixée et scellée sur la conduite de remplissage du réservoir le jour même du contrôle.**

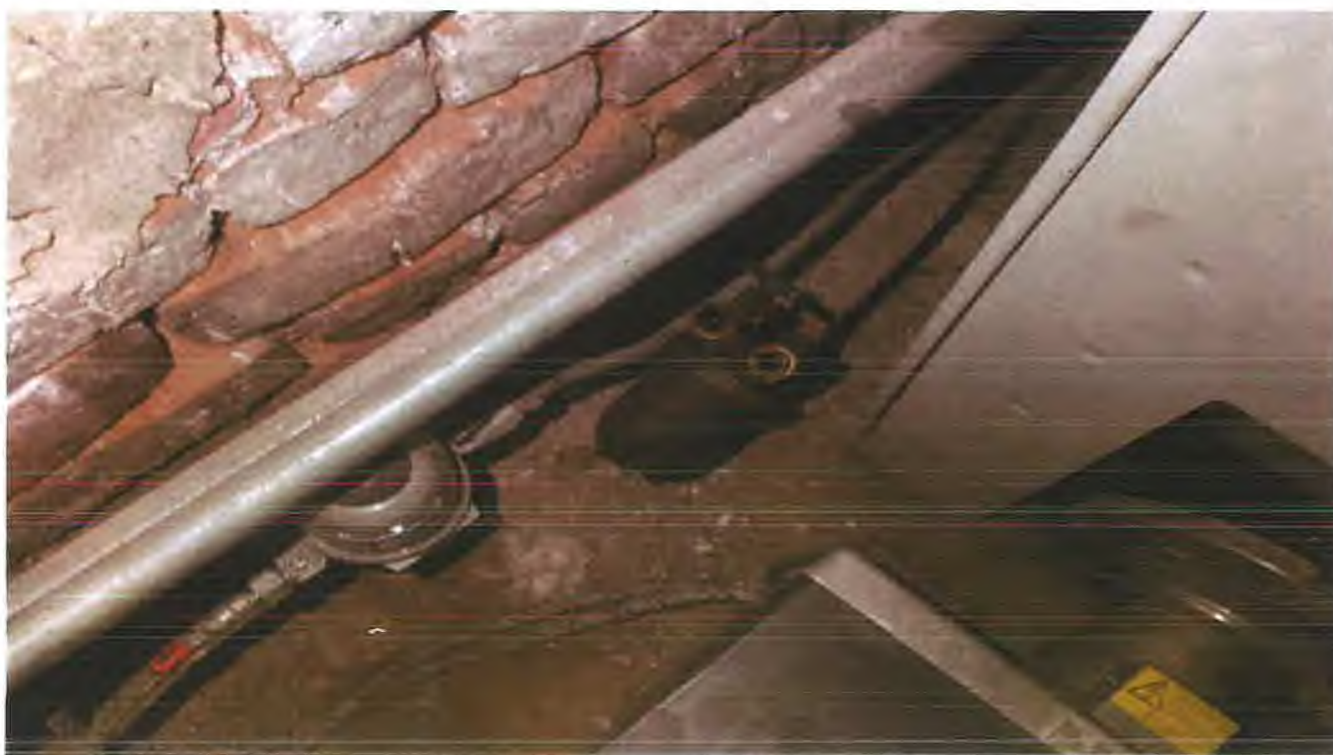
Non conformité

| Système de chauffage | Chaudière | Fonctionnement du système de chauffage | Fonctionne |
|---|---|---|---|
| Conduite de ventilation | Pas Conforme | Système anti-débordement | sifflet 95% - test OK - hauteur de la tige OK |

La ventilation doit faire minimun 5/4 de pouce
