# Asbestinventarisatetest

Arkebrugweg 21, 8930 Menen

Attestnummer : 20240607-000387.000

**Niet-asbestveilig**

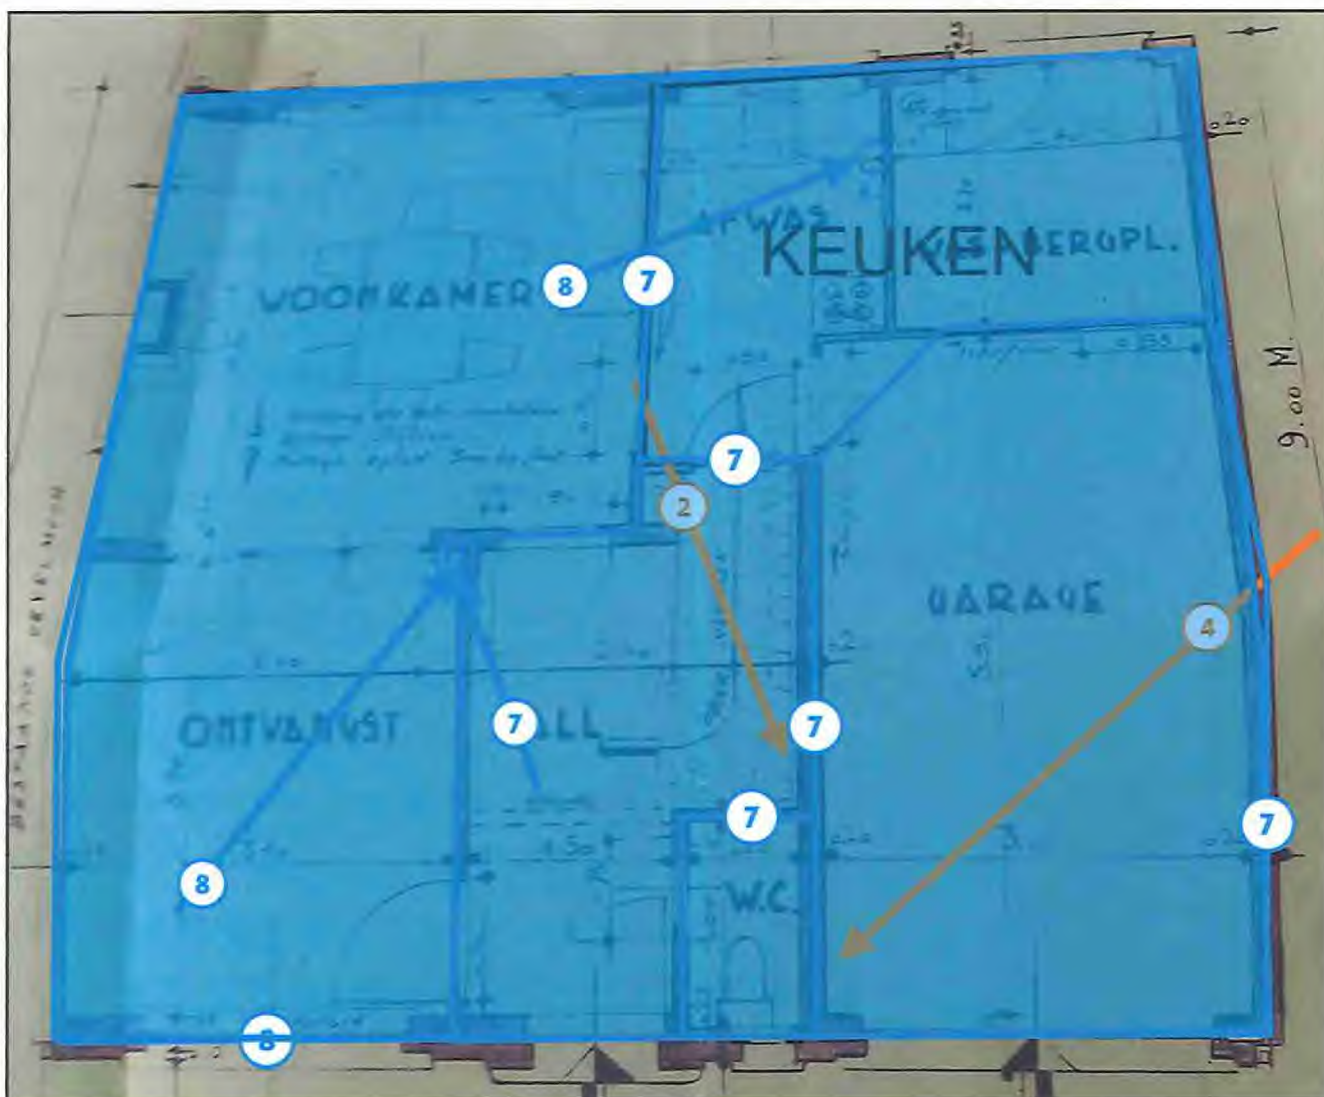
## Plan 1.1: gelijkvloers

Beschrijving	Type	Actie
2. Leidingisolatie (jute)	Asbestmateriaal	Verwijderen
4. Bakeliet schakelaars/stopcontacten	Asbestmateriaal	Maatregelen nemen
7. Pleisterwerk wanden	Geen asbest	-
7.1 Code: 1	Mengmonster	-
8. Pleisterwerk plafonds	Geen asbest	-

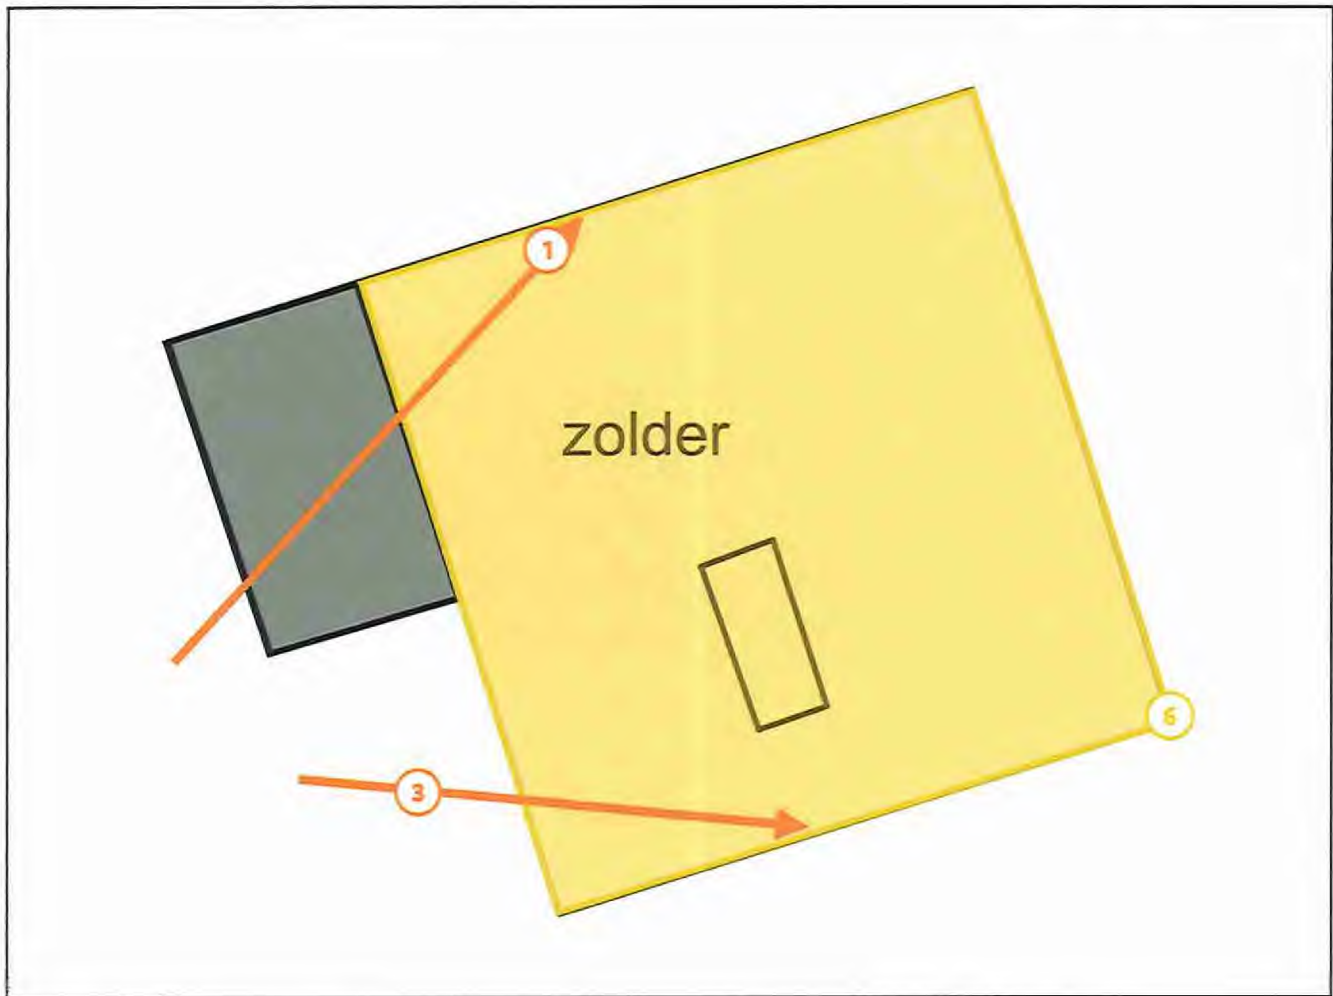
## Plan 1.4: zolder

Beschrijving	Type	Actie
1. Schouw	Asbestmateriaal	Verwijderen
3. Schouwhoed	Asbestmateriaal	Verwijderen
6. Onderdak type Menuiserite	Asbestmateriaal	Zorgvuldig beheren

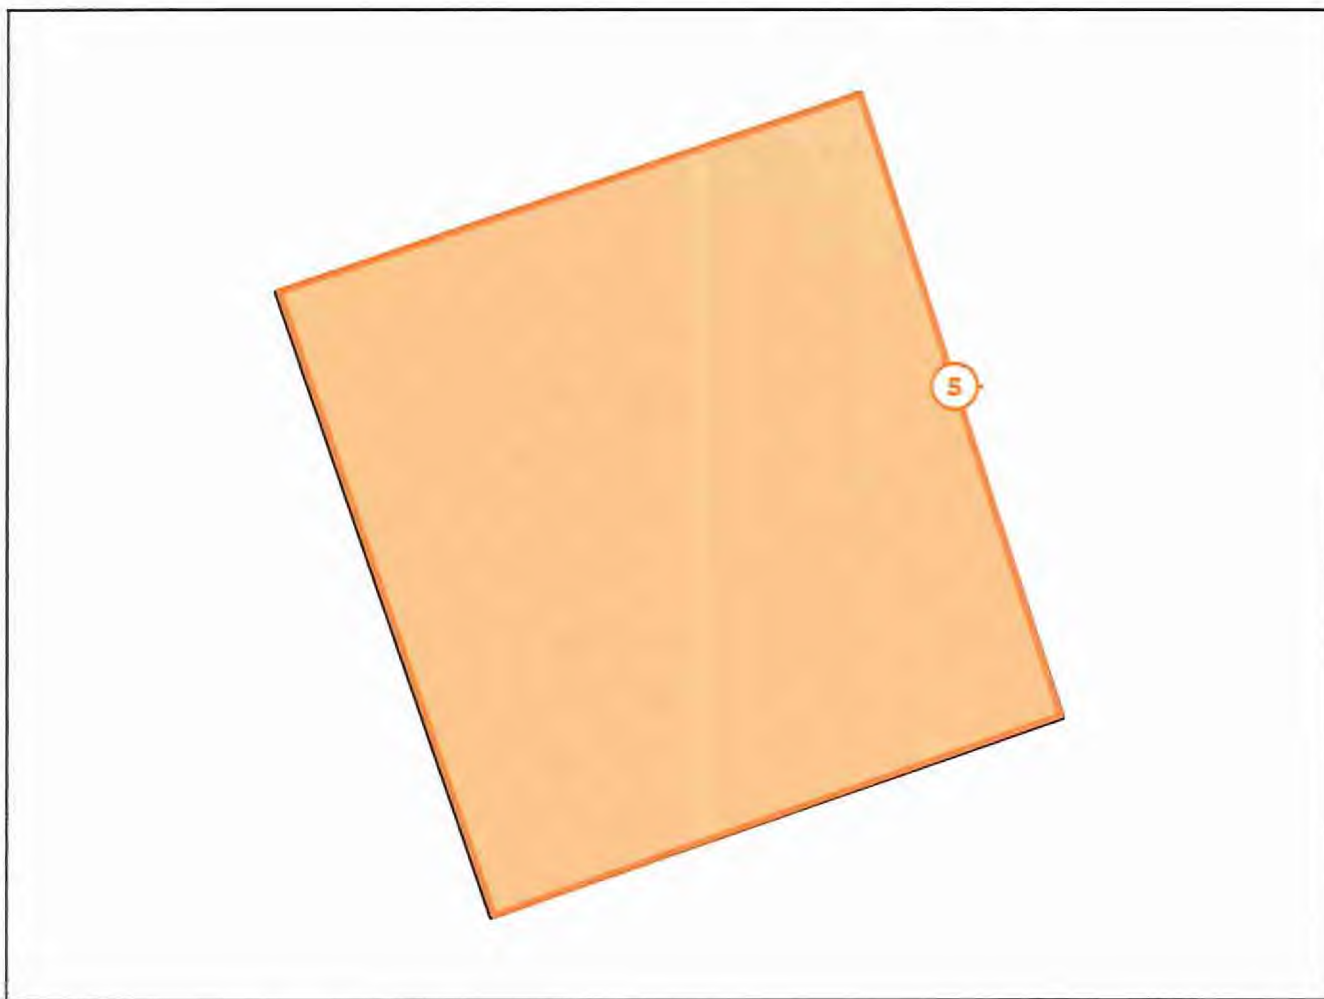
## Plan 2.1: tuinhuis

Beschrijving	Type	Actie
5. Dak bestaande uit golfplaten	Asbestmateriaal	Maatregelen nemen

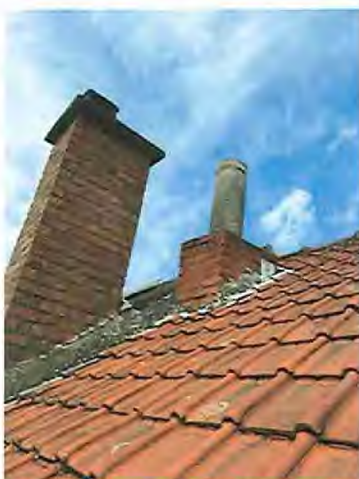
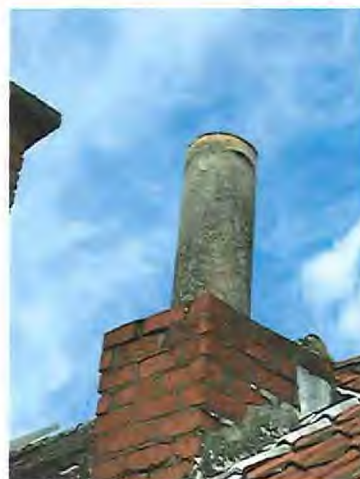
## Fiche 1: Schouw

Verwijderen

Verhoogd materiaalrisico en/of verhoogde kans op vezelvrijgave

Gebondenheid	Categorie 1: hechtgebonden in oorsprong
Asbestsoort (vezeltype)	Crocidoliet aanwezig
Asbestconcentratie	Laag (< 50%)
Afschermingsgraad van het gehele materiaal	Geheel of deels vrij aan de buitenlucht
Toestand van het materiaal	Matig beschadigd, matig verweerd

- Zorg voor een veilig beheer en verwijder dit asbestmateriaal wanneer het bij werken eenvoudig bereikbaar wordt. Controleer de toestand jaarlijks op wijzigingen.

- Eenvoudige handelingen: mag via doe-het-zelf of door werknemer(s) met opleidingsattest eenvoudige handelingen  
Deze toepassing kan door een aannemer die over een opleidingsattest eenvoudige handelingen beschikt of door een particulier (doe-het-zelf), verwijderd worden indien er geen verhoogd risico op vrijgave van asbestvezels (max. concentratie 0,01 vezels/cm<sup>3</sup> - CODEX Art. VI.3-54) ontstaat en de toepassing voorafgaand wordt gefixeerd/bevochtigd; de individuele elementen zonder machinale werktuigen en zonder breken of gooien een voor een losgemaakt worden; en ten slotte in gesloten verpakking weggevoerd worden naar een erkend afvalpunt (recyclagepark).

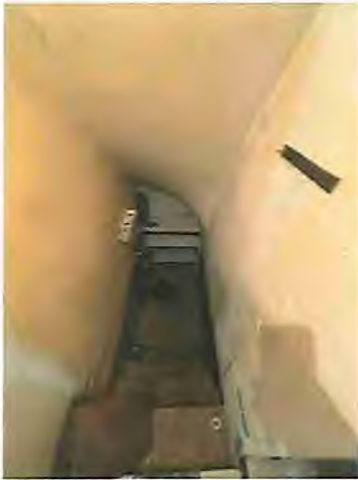
## Fiche 2: Leidingisolatie (jute)

**Verwijderen**

Verhoogd materiaalrisico en/of verhoogde kans op vezelvrijgave

Gebondenheid	Categorie 3: niet-hechtgebonden met weinig of geen matrix
Asbestsoort (vezeltype)	Alleen chrysotiel
Asbestconcentratie	Hoog ( $\geq 50\%$ )
Afschermingsgraad van het gehele materiaal	Geheel of deels (ook) vrij aan de binnenlucht
Toestand van het materiaal	Onbeschadigd, niet verweerd

- Verwijder dit asbestmateriaal zo snel mogelijk. Volg de toestand goed op.

- Hermetische zone (erkend asbestverwijderaar)  
Deze toepassing kan enkel door een erkende asbestverwijderaar via de methodiek van hermetische zone verwijderd worden omdat verwijdering via de methodiek van eenvoudige handelingen en/of couveusezakmethode niet mogelijk is; en er automatisch een verhoogd risico op vrijgave van asbestvezels (max. concentratie 0,01 vezels/cm - CODEX Art. VI.3-54) ontstaat. (Bron: CODEX - Art. VI.3-61- par 1.)

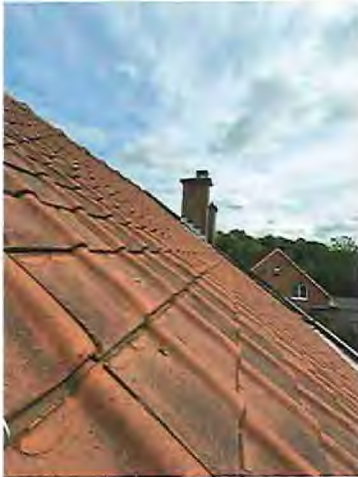
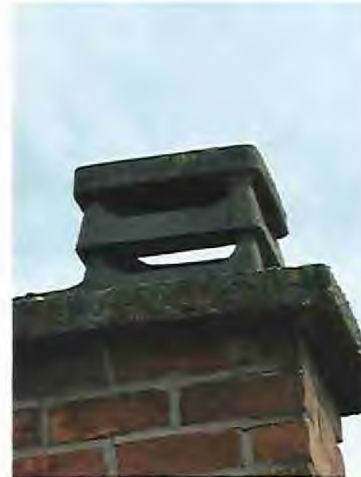
## Fiche 3: Schouwhoed

verwijderen

Verhoogd materiaalrisico en/of verhoogde kans op vezelvrijgave

Gebondenheid	Categorie 1: hechtgebonden in oorsprong
Asbestsoort (vezeltype)	Crocidoliet aanwezig
Asbestconcentratie	Laag (< 50%)
Afschermingsgraad van het gehele materiaal	Geheel of deels vrij aan de buitenlucht
Toestand van het materiaal	Matig beschadigd, matig verweerd

- Verwijder dit asbestmateriaal zo snel mogelijk. Volg de toestand goed op.

- Eenvoudige handelingen: mag via doe-het-zelf of door werknemer(s) met opleidingsattest eenvoudige handelingen  
Deze toepassing kan door een aannemer die over een opleidingsattest eenvoudige handelingen beschikt of door een particulier (doe-het-zelf), verwijderd worden indien er geen verhoogd risico op vrijgave van asbestvezels (max. concentratie 0,01 vezels/cm<sup>3</sup> - CODEX Art. VI.3-54) ontstaat en de toepassing voorafgaand wordt gefixeerd/bevochtigd; de individuele elementen zonder machinale werktuigen en zonder breken of gooien een voor een losgemaakt worden; en ten slotte in gesloten verpakking weggevoerd worden naar een erkend afvalpunt (recyclagepark).

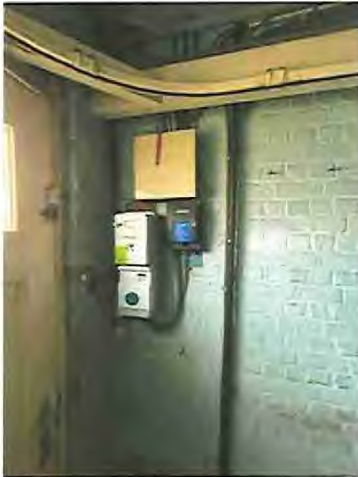
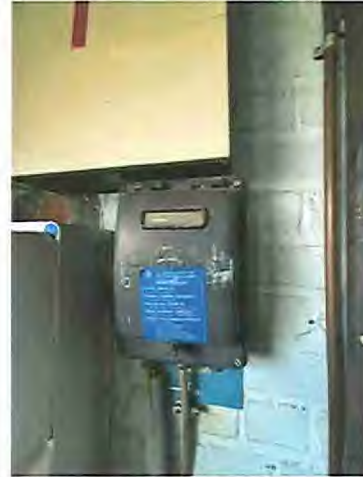
## Fiche 4: Bakeliet schakelaars/stopcontacten

Maatregelen nemen

Eindbeoordeling materiaalrisico	Verhoogd materiaalrisico en/of verhoogde kans op vezelvrijgave
---------------------------------	--

Gebondenheid	Categorie 1: hechtgebonden in oorsprong
Asbestsoort (vezeltype)	Crocidoliet aanwezig
Asbestconcentratie	Laag (< 50%)
Afschermingsgraad van het gehele materiaal	Geheel of deels (ook) vrij aan de binnenlucht
Toestand van het materiaal	Licht beschadigd, licht verweerd. Intact materiaal type Pical – asbestboard of categorie III 'gebondenheid'

- Zorg voor een veilig beheer en verwijder dit asbestmateriaal wanneer het bij werken eenvoudig bereikbaar wordt. Controleer de toestand jaarlijks op wijzigingen.

- Eenvoudige handelingen: mag via doe-het-zelf of door werknemer(s) met opleidingsattest eenvoudige handelingen  
Deze toepassing kan door een aannemer die over een opleidingsattest eenvoudige handelingen beschikt of door een particulier (doe-het-zelf), verwijderd worden indien er geen verhoogd risico op vrijgave van asbestvezels (max. concentratie 0,01 vezels/cm<sup>3</sup> - CODEX Art. VI.3-54) ontstaat en de toepassing voorafgaand wordt gefixeerd/bevochtigd; de individuele elementen zonder machinale werktuigen en zonder breken of gooien een voor een losgemaakt worden; en ten slotte in gesloten verpakking weggevoerd worden naar een erkend afvalpunt (recyclagepark).

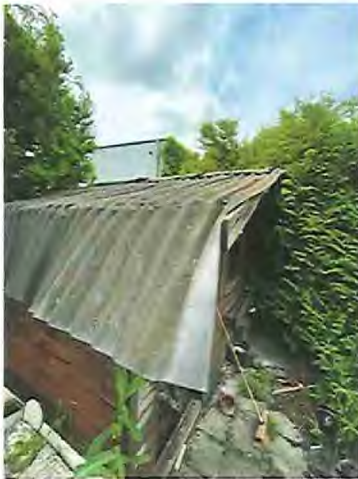
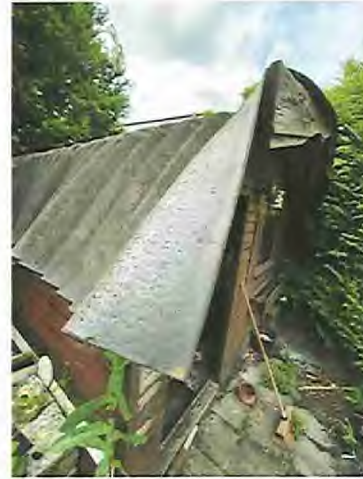
## Fiche 5: Dak bestaande uit golfplaten

Maatregelen nemen

Eindbeoordeling materiaalrisico	Verhoogd materiaalrisico en/of verhoogde kans op vezelvrijgave
---------------------------------	--

Gebondenheid	Categorie 1: hechtgebonden in oorsprong
Asbestsoort (vezeltype)	Crocidoliet aanwezig
Asbestconcentratie	Laag (< 50%)
Afschermingsgraad van het gehele materiaal	Geheel of deels vrij aan de buitenlucht
Toestand van het materiaal	Matig beschadigd, matig verweerd

- Zorg voor een veilig beheer en verwijder dit asbestmateriaal wanneer het bij werken eenvoudig bereikbaar wordt. Controleer de toestand jaarlijks op wijzigingen.
- Hemelwater dat afspoelt van asbestcement daken of gevels kan asbestdeeltjes bevatten. Gebruik het enkel voor gesloten circuits (bv. spoelen toiletten). Reinig na het vervangen van het dak of de gevel de dakgoten en regenwaterput of -ton om asbesthoudend sediment of slib te verwijderen

- Eenvoudige handelingen: mag via doe-het-zelf of door werknemer(s) met opleidingsattest eenvoudige handelingen  
Deze toepassing kan door een aannemer die over een opleidingsattest eenvoudige handelingen beschikt of door een particulier (doe-het-zelf), verwijderd worden indien er geen verhoogd risico op vrijgave van asbestvezels (max. concentratie 0,01 vezels/cm<sup>3</sup> - CODEX Art. VI.3-54) ontstaat en de toepassing voorafgaand wordt gefixeerd/bevochtigd; de individuele elementen zonder machinale werktuigen en zonder breken of gooien een voor een losgemaakt worden; en ten slotte in gesloten verpakking weggevoerd worden naar een erkend afvalpunt (recyclagepark).

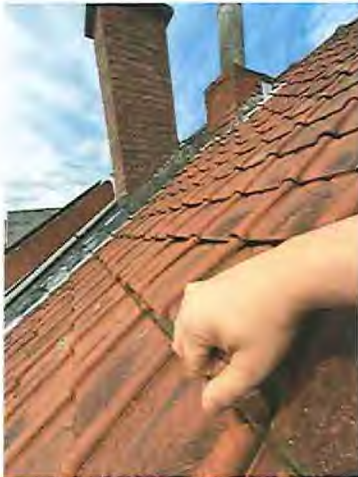
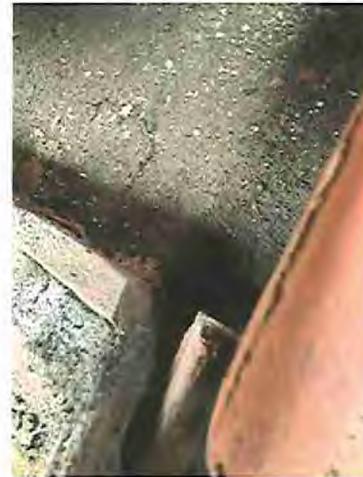
## Fiche 6: Onderdak type Menuiserie

Zorgvuldig beheren

- Zorg voor een veilig beheer en verwijder dit asbestmateriaal wanneer het bij werken eenvoudig bereikbaar wordt. Controleer de toestand jaarlijks op wijzigingen.

- Eenvoudige handelingen: mag via doe-het-zelf of door werknemer(s) met opleidingsattest eenvoudige handelingen  
Deze toepassing kan door een aannemer die over een opleidingsattest eenvoudige handelingen beschikt of door een particulier (doe-het-zelf), verwijderd worden indien er geen verhoogd risico op vrijgave van asbestvezels (max. concentratie 0,01 vezels/cm<sup>3</sup> - CODEX Art. VI.3-54) ontstaat en de toepassing voorafgaand wordt gefixeerd/bevochtigd; de individuele elementen zonder machinale werktuigen en zonder breken of gooien een voor een losgemaakt worden; en ten slotte in gesloten verpakking weggevoerd worden naar een erkend afvalpunt (recyclagepark).

- Hermetische zone (erkend asbestverwijderaar)  
indien de platen vanuit de binnenkant worden afgebroken dient dit gebeuren door een erkend verwijderaar in de hermetische zone
