Asbestinventarisatetest

Groot Hagelkruis 1, 2180 Antwerpen

Attestnummer : 20240205-000128.000

Uitgegeven op : 05.02.2024

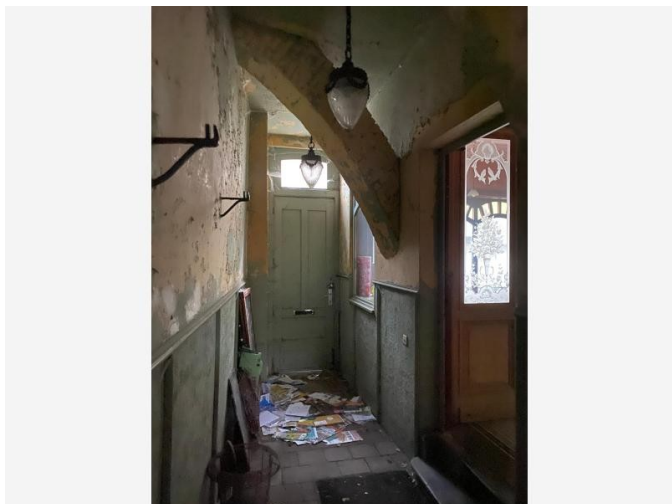
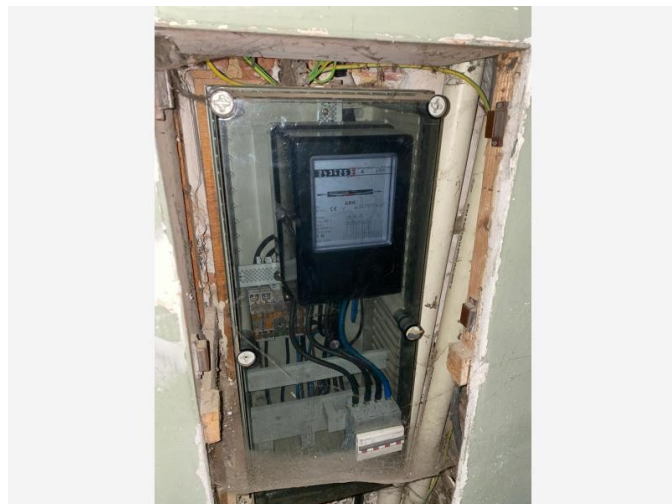
Het asbestmateriaal valt onder de mijlpaal van 2040.

Eindbeoordeling materiaalrisico	Zeer laag materiaalrisico en/of zeer lage kans op vezelvrijgave
---------------------------------	---

Gebondenheid	Categorie 1: hechtgebonden in oorsprong
Asbestsoort (vezeltype)	Crocidoliet aanwezig
Asbestconcentratie	Laag (< 50%)
Afschermingsgraad van het gehele materiaal	Stootvaste afscherming of omkasting
Toestand van het materiaal	Onbeschadigd, niet verweerd

Beschrijving	elektricitetismeter
Omgeving	Binnen
Primaire drager	Communicatie en elektrische infrastructuur en uitrusting
Asbestmateriaal	Plaat, paneel, tablet - Type Bakeliet
Bindmiddel van asbestmateriaal	Kunststof of -hars
Gebondenheid op basis van bindmiddel	Hecht
Hoeveelheid (oppervlakte - dikte - aantal)	• 0,20 m ² - 0,30 cm - 1 stuk
Totaal volume	< 0,001 m ³
Eenvoudig bereikbaar	Ja
Bevestigingswijze	• Geschroefd
Identificatiemethode	Vaststelling zonder monsternamen

Destructieve handeling voor identificatie	Nee
Opmerking	elektriciteitsmeter (eigendom van fluvius) is abestverdacht

Zorgvuldig beheren

- Zorg voor een veilig beheer. Vermijd het beschadigen van het asbestmateriaal. Controleer de toestand jaarlijks op wijzigingen.
- Scherm in afwachting van verwijdering het asbestmateriaal af van luchtstromingen en verstoring: bijvoorbeeld door het te verpakken, te fixeren, af te dekken, signalisatie - afbakening aan te brengen, ...

- Eenvoudige handelingen: mag via doe-het-zelf of door werknemer(s) met opleidingsattest eenvoudige handelingen sterke hechtgebonden toepassing welke verwijderd mag worden door werknemers met een opleidingsattest

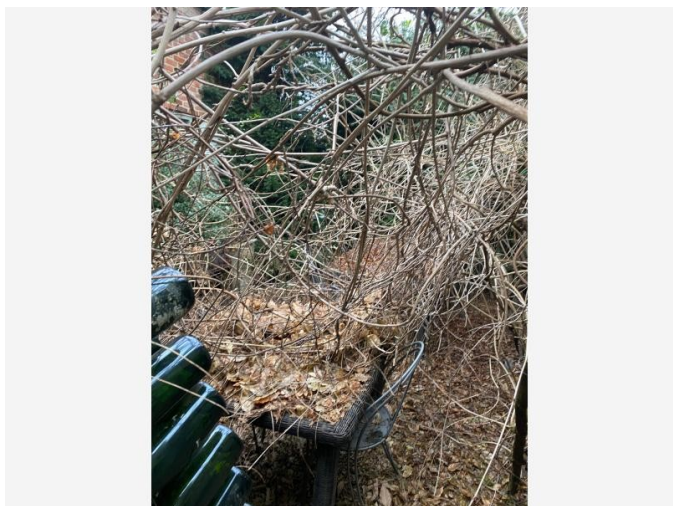
Situeringfoto

Tijdelijke beperking

Reden: Overwoekerende vegetatie

Uitleg van de asbestdeskundige: de tuin is niet meer toegankelijk door de overwoekering. Opdrachtgever heeft niet de mogelijkheid om dit op korte termijn op te lossen.

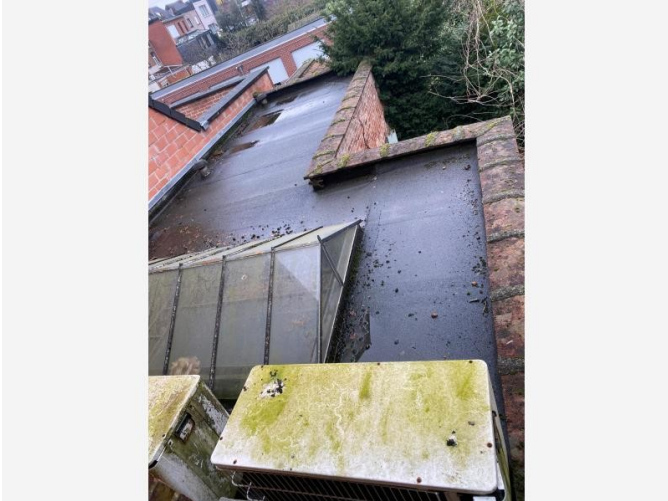
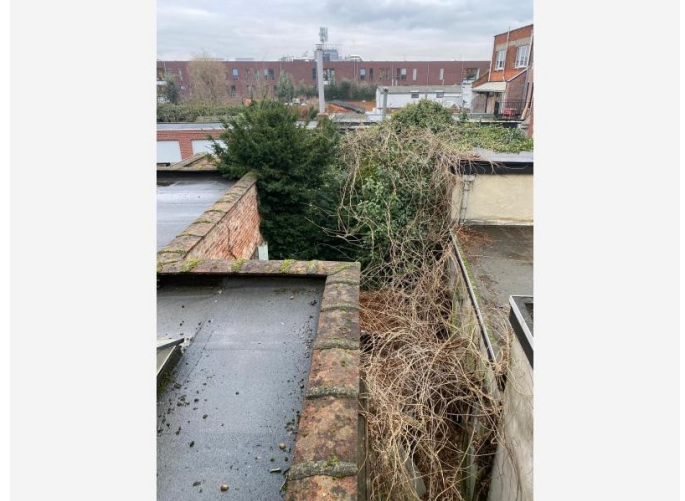
Fiche 3: roofing platte dak

Geen asbest

#	Type	Referentie	Resultaat
3.1	Puntmonster	5	Geen asbest

Beschrijving	roofing platte dak
Omgeving	Buiten
Primaire drager	Plat dak
Bindmiddel van materiaal	Bitumen (roofing, teer, asfalt)

Gebondenheid op basis van bindmiddel	Hecht
Hoeveelheid (oppervlakte - aantal)	• 18,00 m ² - 1 stuk
Totale oppervlakte	18,00 m ²
Identificatiemethode	Vaststelling met monstername
Destructieve handeling voor identificatie	Nee
Opmerking	plat dak op sanitaire deel + bij de lichtkoepel

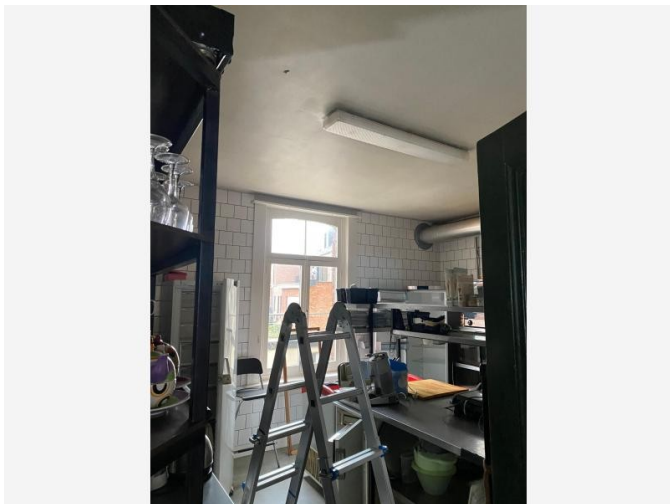
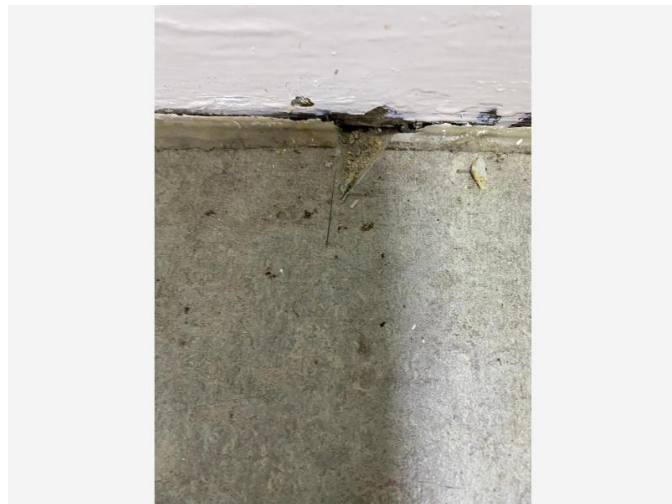
Geen asbest

#	Type	Referentie	Resultaat
4.1	Puntmonster	6	Geen asbest

Beschrijving	vloerbekleding keuken
Omgeving	Binnen
Primaire drager	Vloer
Bindmiddel van materiaal	Kunststof of -hars

Gebondenheid op basis van bindmiddel	Hecht
Hoeveelheid (oppervlakte - aantal)	• 20,00 m ² - 1 stuk
Totale oppervlakte	20,00 m ²
Identificatiemethode	Vaststelling met monstername
Destructieve handeling voor identificatie	Nee
Opmerking	de volledige vloer is bekleed met deze harde kunststof vloer

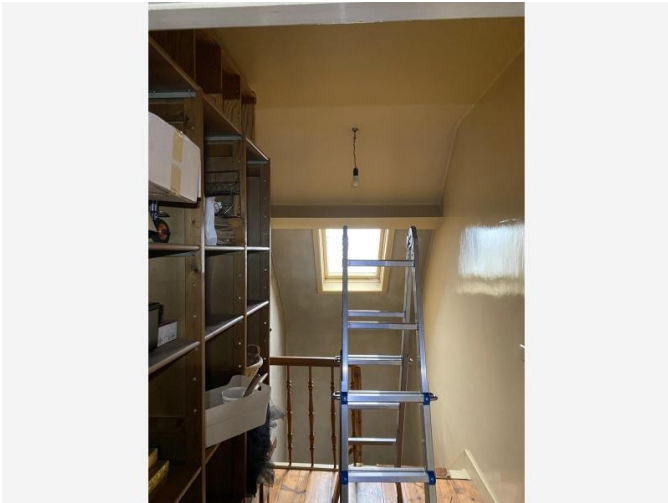
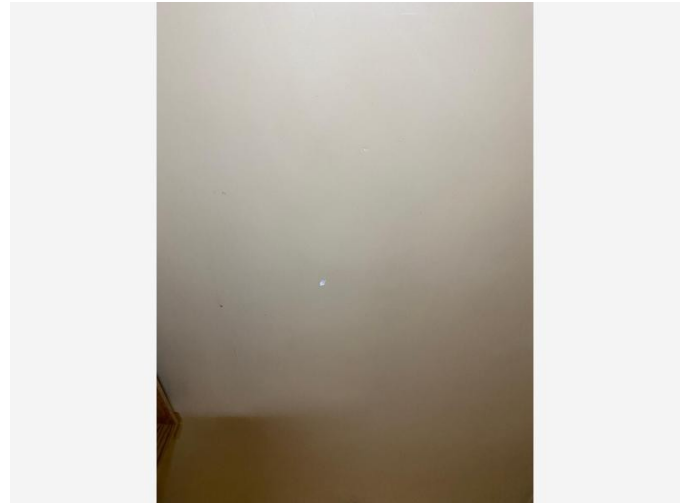
Fiche 5: pleisterwerk plafond

Geen asbest

#	Type	Referentie	Resultaat
5.1	Mengmonster	3	Geen asbest
5.2	Mengmonster	4	Geen asbest

Omgeving	Binnen
Primaire drager	Plafond
Bindmiddel van materiaal	Gips - kalk
Gebondenheid op basis van bindmiddel	Niet-hechtgebonden
Hoeveelheid (oppervlakte - dikte - aantal)	• 190,00 m ² - 0,50 cm - 1 stuk
Totaal volume	0,95 m ³
Identificatiemethode	Vaststelling met monstername
Destructieve handeling voor identificatie	Nee
Opmerking	3: pleisterwerk plafond kelder + gvl monstername: doorgang, bij trap bij wc's, kelder 4 pleisterwerk plafond 1V 2V onder trap, keuken, verbruikzaal + overloop 2V

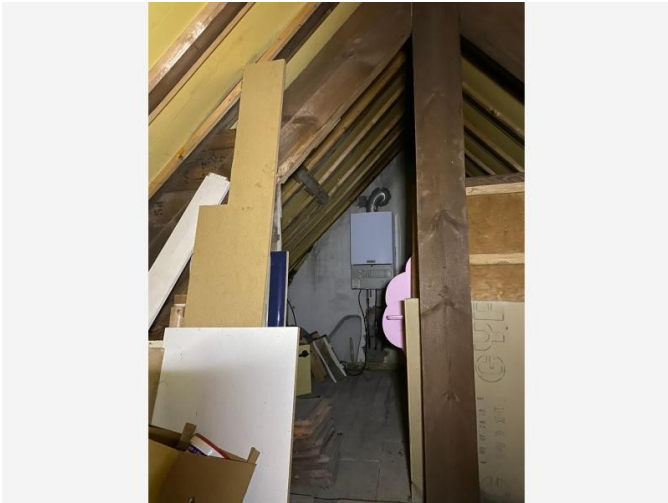
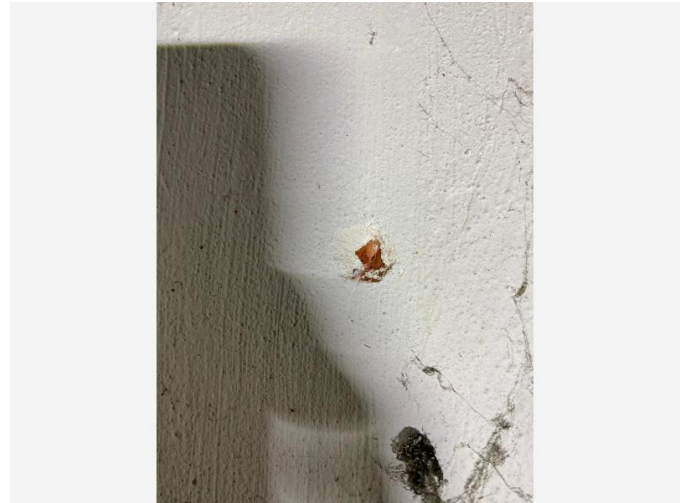
Fiche 6: pleisterwerk muren

Geen asbest

#	Type	Referentie	Resultaat
6.1	Mengmonster	1	Geen asbest
6.2	Mengmonster	2	Geen asbest

Primaire drager	Binnenwand
Bindmiddel van materiaal	Gips - kalk
Gebondenheid op basis van bindmiddel	Niet-hechtgebonden
Hoeveelheid (oppervlakte - dikte - aantal)	• 600,00 m ² - 0,50 cm - 1 stuk
Totaal volume	3,00 m ³
Identificatiemethode	Vaststelling met monstername
Destructieve handeling voor identificatie	Nee
Opmerking	<p>1: pleisterwerk muren gvl, monstername: bij trap, wc, gang buiten, verbruikzaal straatzijde</p> <p>2: pleisterwerk muren 1V 2V monstername: 1v bij trap + verbruikzaal 2v hall + ruimte met cv ketel (keuken volledig betegeld)</p> <p>geen pleisterwerk in de kelder</p>

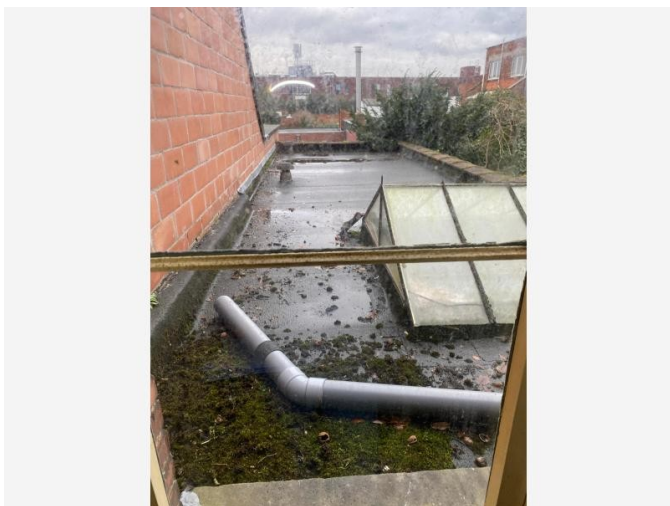
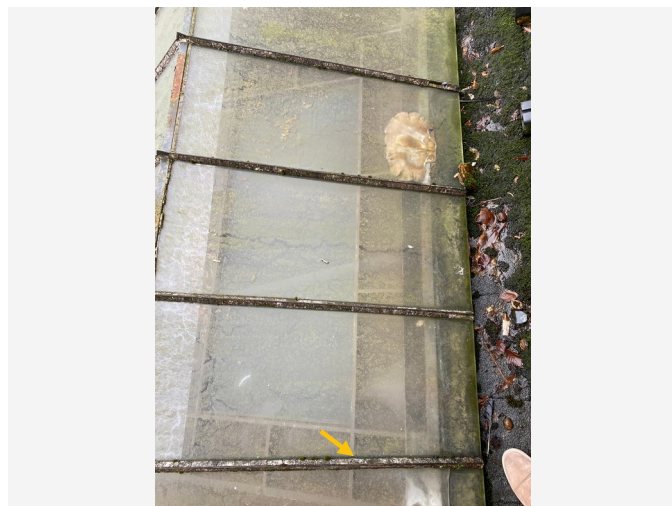
Geen asbest

#	Type	Referentie	Resultaat
7.1	Mengmonster	7	Geen asbest

Beschrijving	stopverf ramen + lichtkoepel
Omgeving	Buiten
Primaire drager	Wandopening verticaal (raam, deur, ...)
Bindmiddel van materiaal	Kitten, mastiek, pasta

Gebondenheid op basis van bindmiddel	Hecht
Hoeveelheid (gewicht - aantal)	• 0,20 kg - 7 stuks
Totaal gewicht	1,40 kg
Identificatiemethode	Vaststelling met monstername
Destructieve handeling voor identificatie	Nee
Opmerking	zowel tussen de houten kozijnen en het glas van de originele ramen als bij tussen het glas en ijzeren frame van de lichtkoepel is er verdachte mastiek aangetroffen.

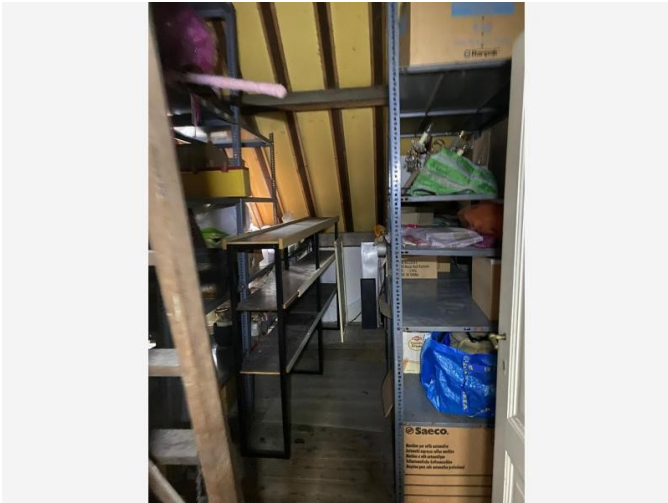
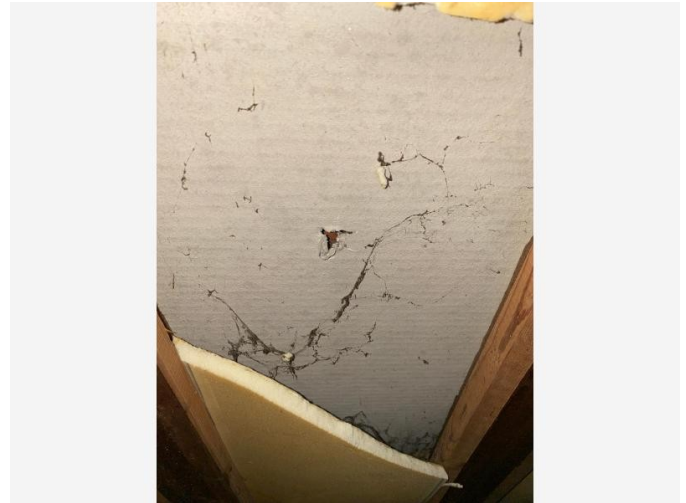
Geen asbest

#	Type	Referentie	Resultaat
8.1	Puntmonster	8	Geen asbest

Beschrijving	onderdak
Omgeving	Grenst aan binnen- en buitenlucht
Primaire drager	Schuin dak
Bindmiddel van materiaal	Karton - papier - viltachtig

Gebondenheid op basis van bindmiddel	Niet-hechtgebonden
Hoeveelheid (gewicht - aantal)	<ul style="list-style-type: none"> • 150,00 kg - 1 stuk
Totaal gewicht	150,00 kg
Identificatiemethode	Vaststelling met monsternamen
Destructieve handeling voor identificatie	Nee
Opmerking	<p>70m², exacte gewicht is niet in te schatten.</p> <p>Achter de isolatie zitten er verdachte grijze platen. De isolatie en pannen zien er niet recent uit waardoor de kartonnen platen als verdacht worden aanschouwd</p>
