# Asbestinventarisatattest

Harmoniestraat 152, 2018 Antwerpen  
Gemeenschappelijke delen

Attestnummer : 20260401-000091.000

Uitgegeven op : 01.04.2026

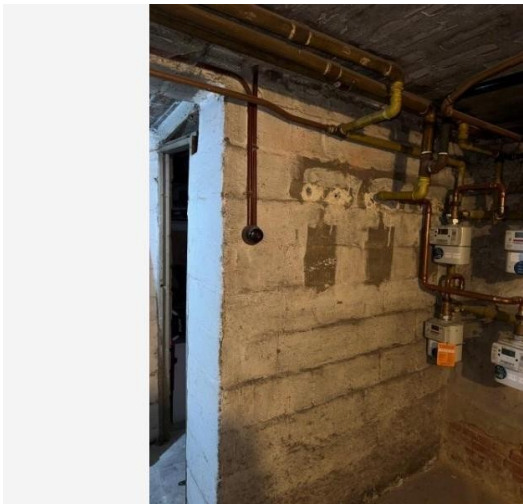
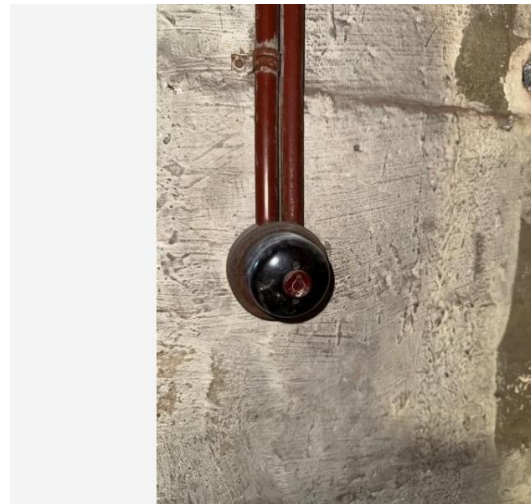
| Fiche 1: Bakeliet schakelaars/socketten..... | 20 |

| Eindbeoordeling materiaalarisico | Laag materiaalarisico en/of verlaagde kans op vezelvrijgave |

| Asbestsoort (vezeltype) | Crocidoliet aanwezig |
| Toestand van het materiaal | Onbeschadigd, niet verweerd |

| Beschrijving | Bakeliet schakelaars/socketten |
| Opmerking | <p>zowel in de gang als in de kelder zijn er asbestverdacht schakelaars</p> <p>De hoeveelheid is een zo nauwkeurig mogelijke opmeting. Hieraan kunnen evenwel geen rechten worden ontleend. Monstername niet uitgevoerd wegens risico op beschadiging van een elektrisch component en mogelijke blootstelling aan spanning of storingen in de elektrische installatie.</p> |

Het asbestmateriaal valt onder de mijlpaal van 2040.

Zorgvuldig beheren

- Zorg voor een veilig beheer. Vermijd het beschadigen van het asbestmateriaal. Controleer de toestand jaarlijks op wijzigingen.
- Voer bijkomende staalname(s) uit.

- Eenvoudige handelingen: mag via doe-het-zelf of door werknemer(s) met opleidingsattest eenvoudige handelingen  
Deze toepassing kan door een aannemer die over een opleidingsattest eenvoudige handelingen beschikt of door een particulier (doe-het-zelf), verwijderd worden indien er geen verhoogd risico op vrijgave van asbestvezels (max. concentratie 0,01 vezels/cm<sup>3</sup> - CODEX Art. VI.3-54) ontstaat en de toepassing voorafgaand wordt gefixeerd/bevochtigd; de individuele elementen zonder machinale werktuigen (boormachine, slijpschijf, hogedrukreiniger,...) en zonder breken of gooien een voor een losgemaakt worden; en ten slotte dubbel en luchtdicht verpakt weggevoerd worden naar een erkend afvalpunt (recyclagepark).

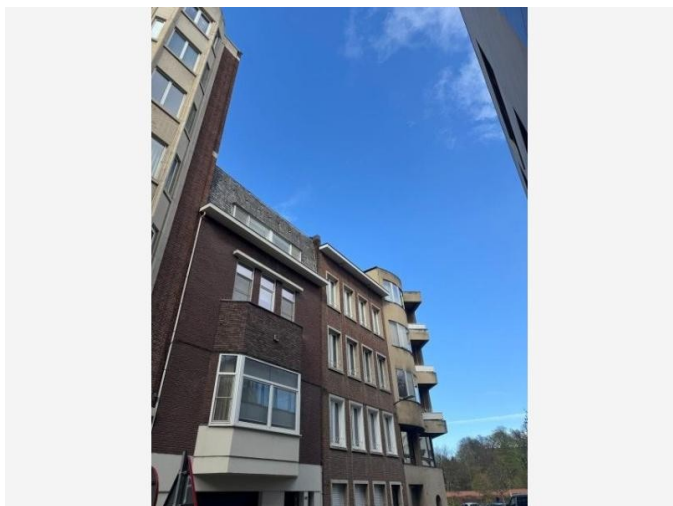
| Fiche 2: Schouw..... | 25 |

**Reden:** Het te onderzoeken materiaal situeert zich hoger dan 3,50 m te rekenen vanaf een veilige ondergrond

**Uitleg van de asbestdeskundige:** vanuit de straat zijn er geen schouwen/schachten zichtbaar. Deze zijn binnen het standaard onderzoek niet inspecteerbaar gezien er geen openingen zijn.

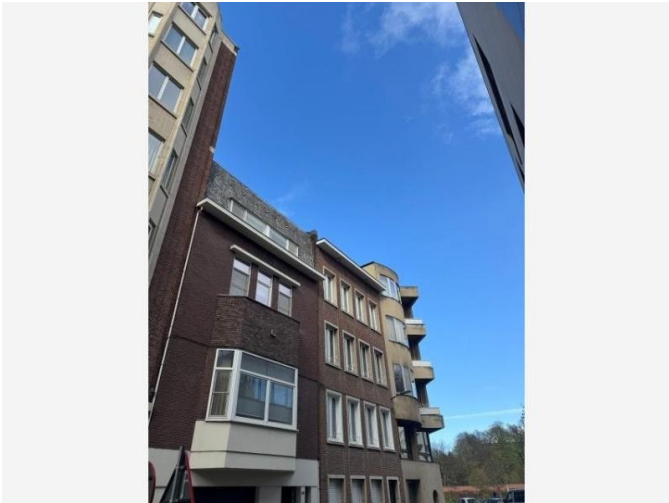
| Fiche 3: Dak (beperking)..... | 26 |

**Reden:** Het te onderzoeken materiaal situeert zich hoger dan 3,50 m te rekenen vanaf een veilige ondergrond

**Uitleg van de asbestdeskundige:** In het kader van een asbestattest voor overdracht (verkoop, schenking), hoeven toepassingen die zich hoger dan 3,5m vanaf een veilige ondergrond situeren, niet onderzocht te worden.

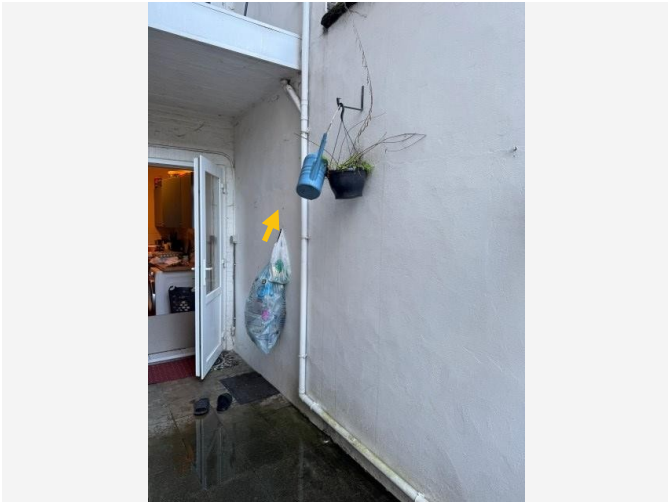
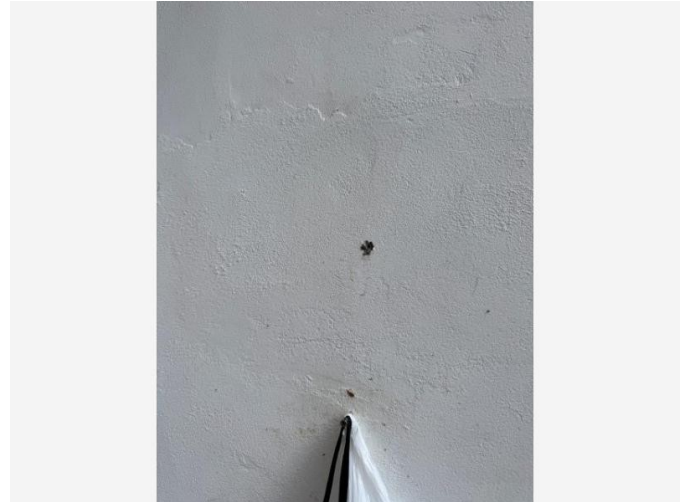
## Fiche 4: Cementen smeerlaag buiten (crepi achtergevel)

Geen asbest

| # | Type | Referentie | Resultaat |
|---|---|---|---|
| 4.1 | Mengmonster | 3 | Geen asbest |

| Opmerking | <p>monstername oude cementering bij muren grenzend aan terrassen + onder de nieuwe laag op de hoek. Gevels werden dd 2017 geïsoleerd en afgewerkt met een nieuwe crepi (kunsstof)</p> <p>De hoeveelheid is een zo nauwkeurig mogelijke opmeting. Hieraan kunnen evenwel geen rechten worden ontleend.</p> |

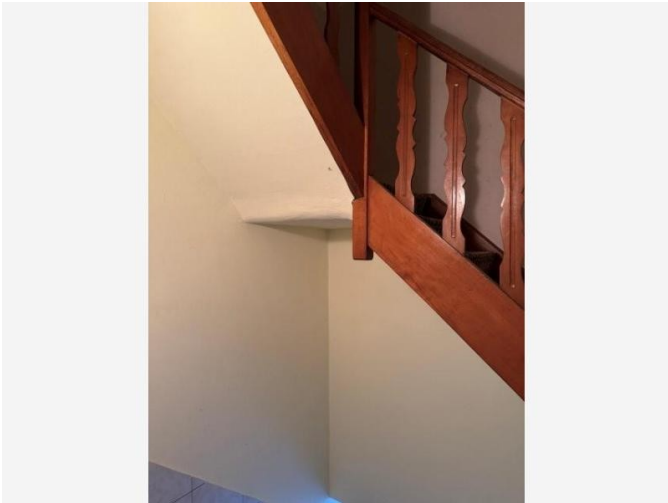
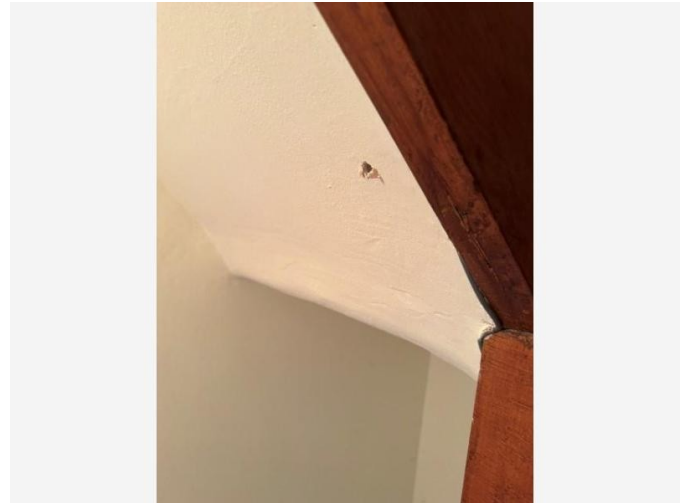
## Fiche 5: Pleisterwerk traphal (gemene delen)

Geen asbest

| # | Type | Referentie | Resultaat |
|---|---|---|---|
| 5.1 | Mengmonster | 2 | Geen asbest |

| Opmerking | <p>muren, plafonds en onderzijde van de trappen bepleisterd (bezetting + fijne laag cementering tegen schade).</p> <p>monstername: plafond bij voordeur gebouw, onderzijde trap tussen gvl en 1V, muur bij 1V</p> <p>De hoeveelheid is een zo nauwkeurig mogelijke opmeting. Hieraan kunnen evenwel geen rechten worden ontleend. Waar mogelijk, wordt staalname uitgevoerd conform het inspectieprotocol: in een traphal aan de wanden, plafonds en onderzijde van de trap (waar van toepassing).</p> |

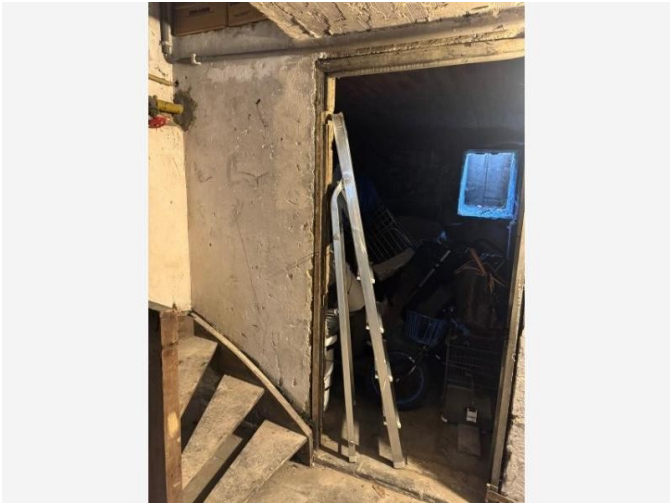
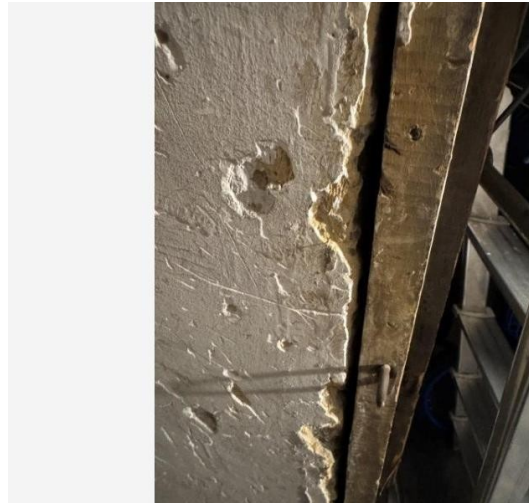
## Fiche 6: Pleisterwerk wanden kelder

Geen asbest

| # | Type | Referentie | Resultaat |
|---|---|---|---|
| 6.1 | Mengmonster | 1 | Geen asbest |

| Opmerking | <p>sommige wanden van de kelder zijn voorzien van een laag cementpleister. Monstername muur bij trap + muur bij cv ketel</p> <p>De hoeveelheid is een zo nauwkeurig mogelijke opmeting. Hieraan kunnen evenwel geen rechten worden ontleend. Waar mogelijk, wordt staalname uitgevoerd conform het inspectieprotocol: in een droge ruimte zoals een slaapkamer, in een natte ruimte zoals een keuken of badkamer, in een traphal en in een stookruimte.</p> |

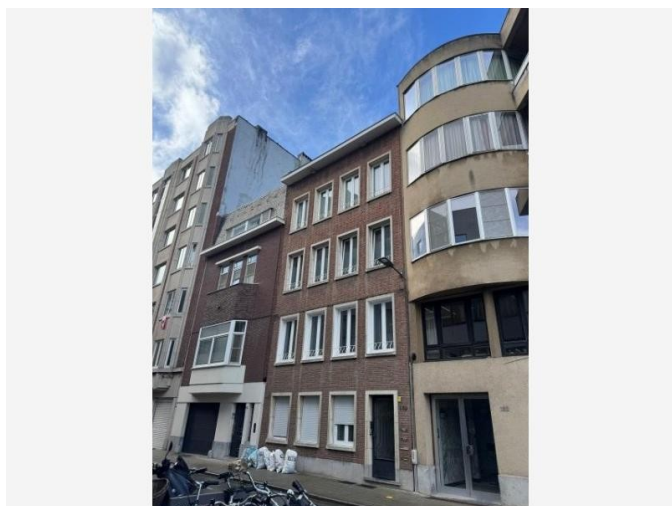
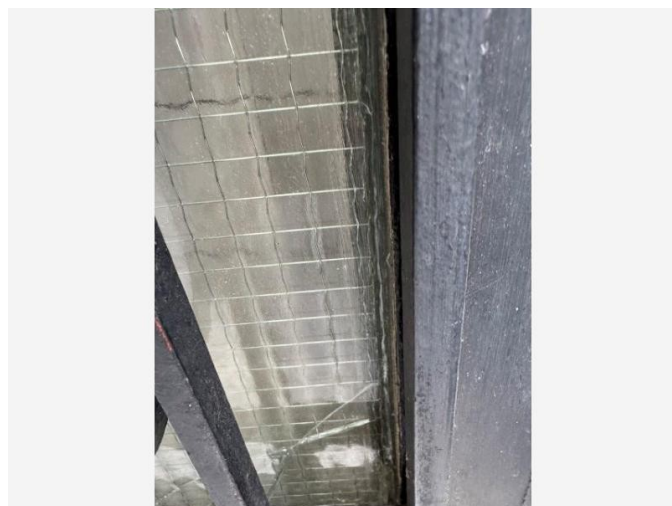
### Fiche 7: Mastiek (niet verdacht)

| Beschrijving | Notitie | Terug te vinden op plannen |
|---|---|---|
| Fiche 7: Mastiek (niet verdacht) | aan de voordeur van het gebouw wordt geen asbestverdachte mastiek waargenomen | - |

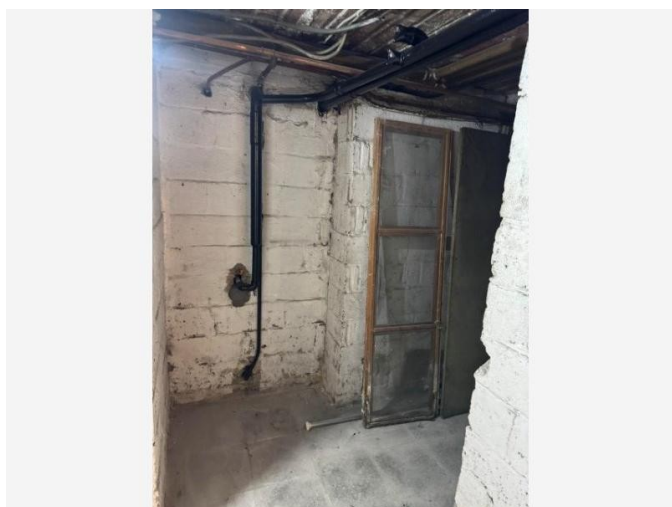
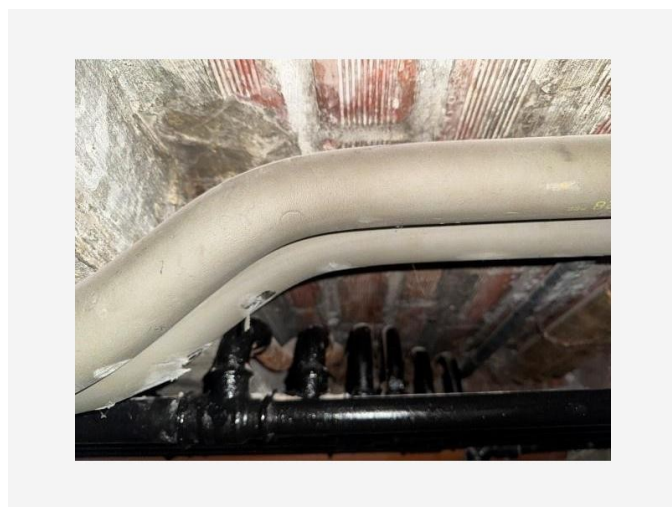
### Fiche 8: Leidingisolatie (niet verdacht)

| Beschrijving | Notitie | Terug te vinden op plannen |
|---|---|---|
| Fiche 8: Leidingisolatie (niet verdacht) | delen cv-leiding in de kelder geïsoleerd met kunststof isolatiebuizen | - |

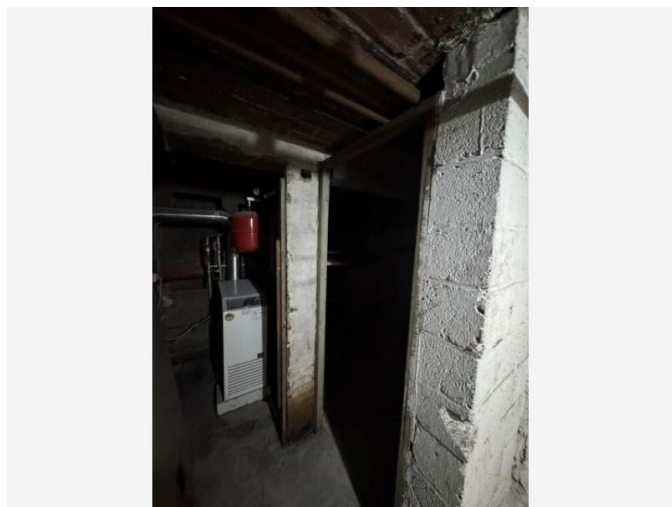
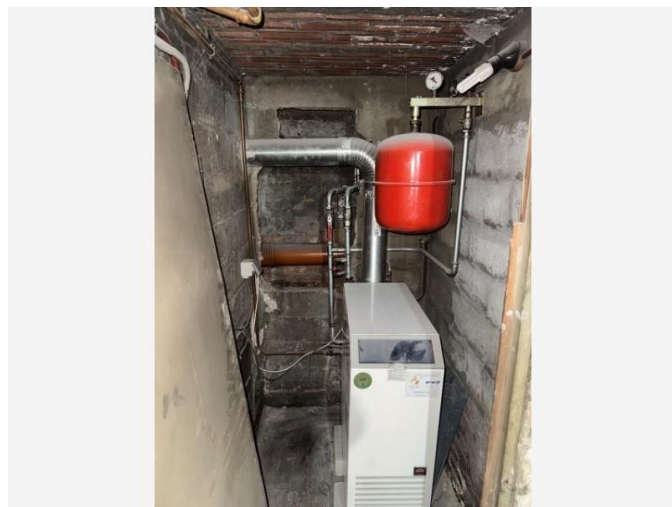
### Fiche 9: CV-ketel (niet waarneembare materialen)

| Beschrijving | Notitie | Terug te vinden op plannen |
|---|---|---|
| Fiche 9: CV-ketel (niet waarneembare materialen) | In de kelder staan de privetieve cv-ketels van de appartementen. Het betreft oudere modellen met mogelijks asbesthoudende pakkingen en elementen. Laat ze onderzoeken bij onderhoud of vervanging. | Plan 1.1: kelder |
