# Asbestinventarisatetest

Harmoniestraat 152/001, 2018 Antwerpen

Attestnummer : 20250725-000153.000

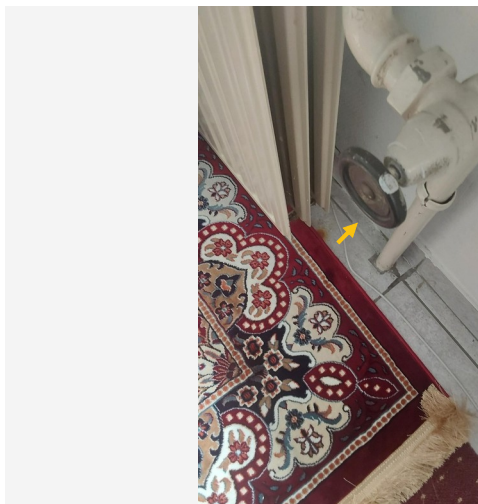
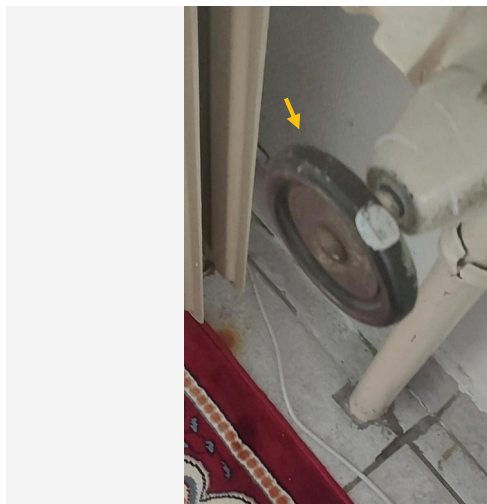
| Fiche 1: Radiator knoppen..... | 10 |

| Eindbeoordeling materiaalisico | Zeer laag materiaalisico en/of zeer lage kans op vezelvrijgave |

| Toestand van het materiaal | Onbeschadigd, niet verweerd |

| Beschrijving | Radiator knoppen |
| Asbestmateriaal | Plaat, paneel, tablet - Type Bakeliet |

Zorgvuldig beheren

- Zorg voor een veilig beheer. Vermijd het beschadigen van het asbestmateriaal. Controleer de toestand jaarlijks op wijzigingen.

- Eenvoudige handelingen: mag via doe-het-zelf of door werknemer(s) met opleidingsattest eenvoudige handelingen  
Veilig asbesthoudend materiaal verwijderen.

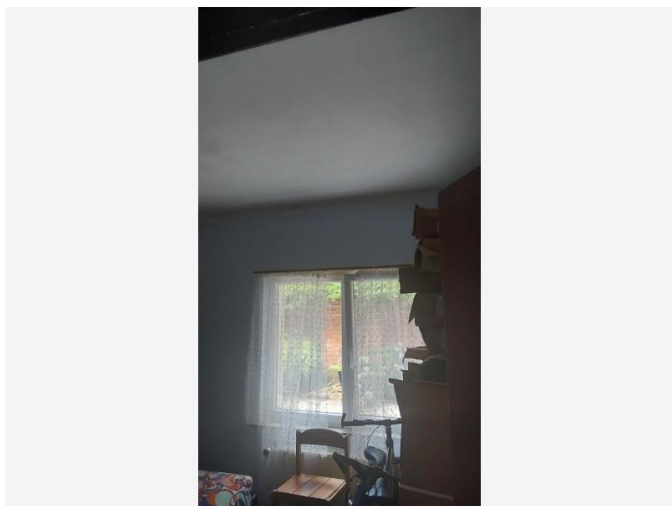
| Fiche 2: Ramen..... | 14 |

Alle ramen uit pvc en zijn onlangs vernieuwd.

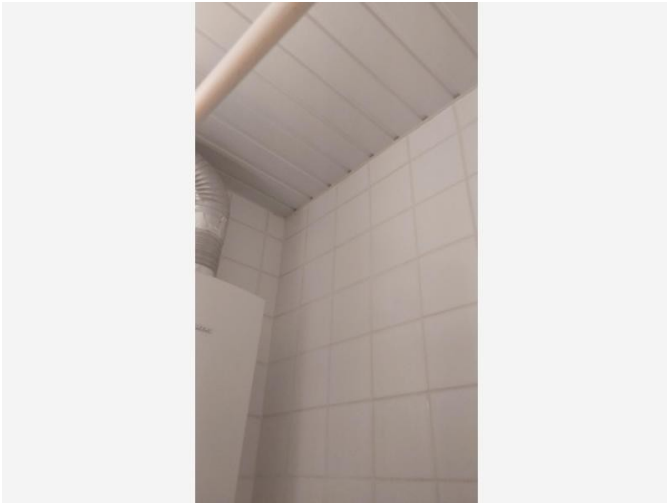
| Fiche 3: Pvc latten plafond..... | 15 |

Niet inspecteerbaar, enkel na het openbreken.

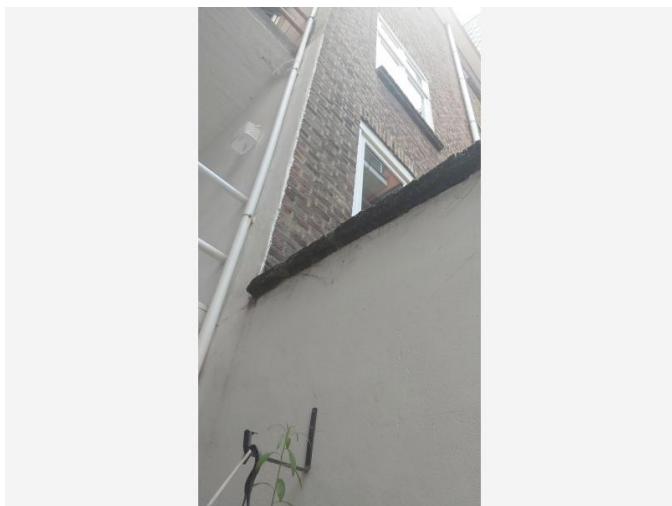
| Fiche 4: Dekstenen tuin..... | 16 |

Oude dekstenen kunnen asbesthoudend.

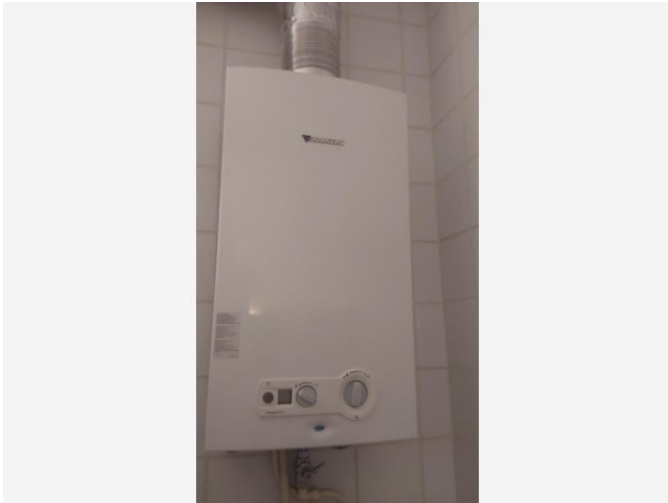
| Fiche 5: Verwarmingsketel..... | 17 |

Bj na 2001

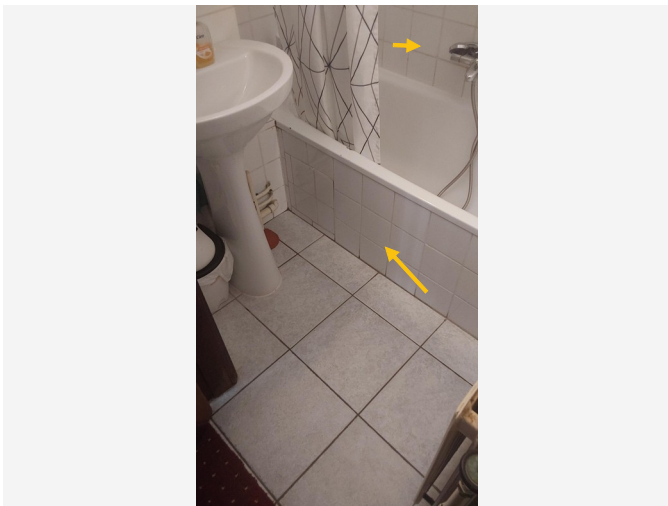
| Fiche 6: faiencetegels met lijmlaag..... | 18 |

Oude faiencetegels met lijm kunnen asbesthoudend zijn.  
Over het hele pand treft men oude tegels.

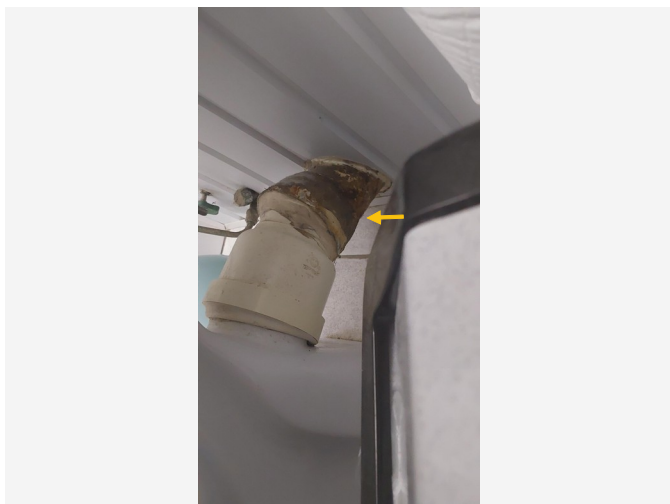
| Fiche 7: Leiding wc..... | 19 |

Achter het toilet treft men een buis uit lood en gips. Geen staalname mogelijk wegens risico lekkage.

Het wordt aangeraden om dit nogmaals te laten inspecteren wanneer er verbouwingswerken zullen worden uitgevoerd om asbesthoudende materialen aan te kaarten of uit te sluiten.

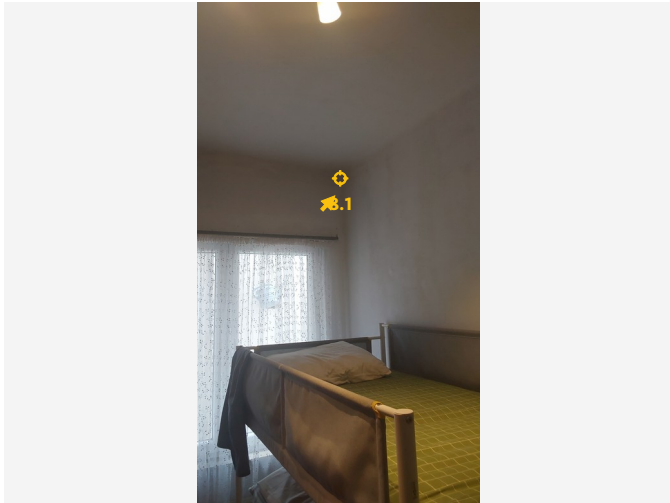
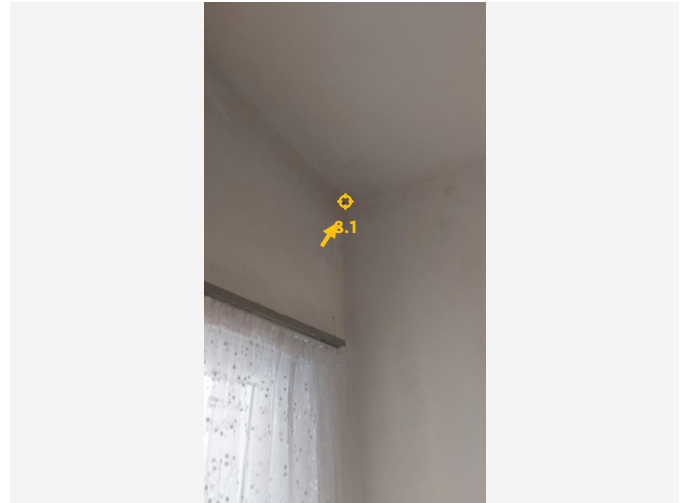
## Fiche 8: Pleisterwerk plafond

Geen asbest

| # | Type | Referentie | Resultaat |
|---|---|---|---|
| 8.1 | Mengmonster | MM02 | Geen asbest |

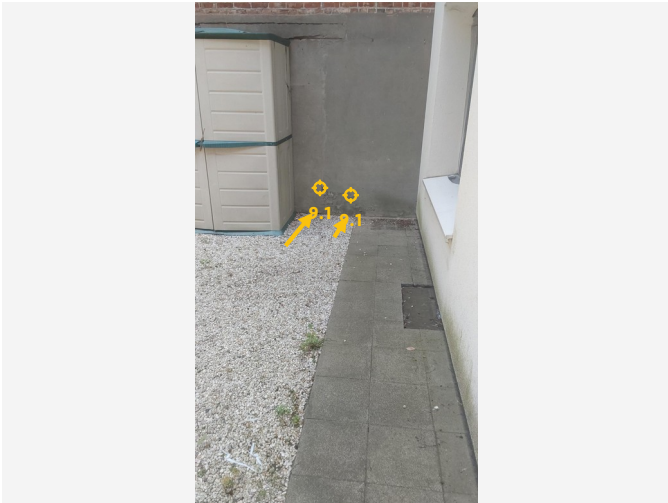
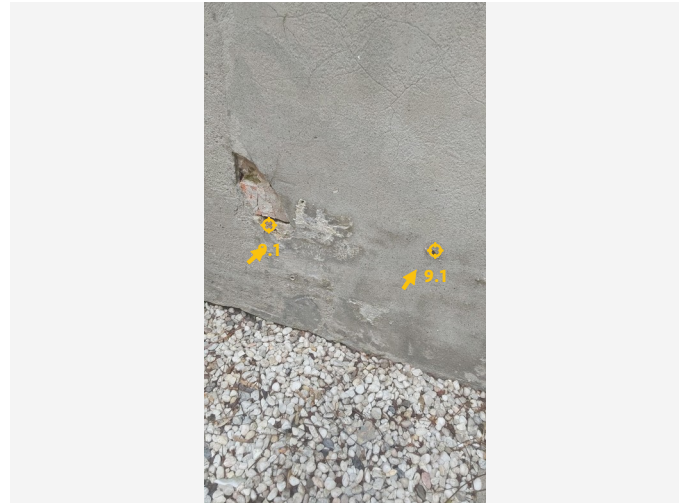
## Fiche 9: Cementlaag tuinmuur

Geen asbest

| # | Type | Referentie | Resultaat |
|---|---|---|---|
| 9.1 | Puntmonster | MM03 | Geen asbest |

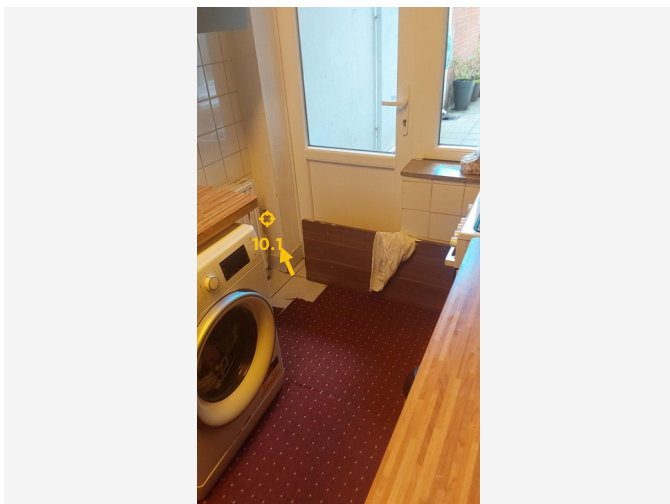
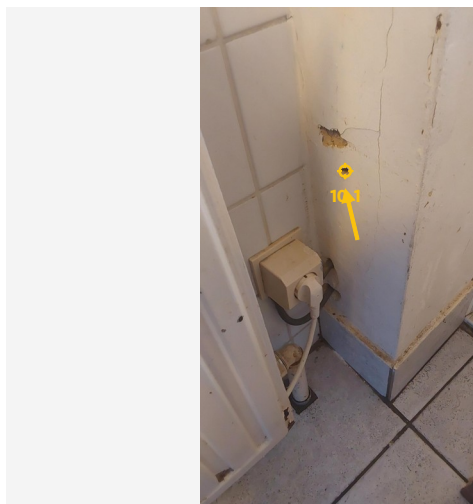
## Fiche 10: Pleisterwerk muur

Geen asbest

| # | Type | Referentie | Resultaat |
|---|---|---|---|
| 10.1 | Mengmonster | MM01 | Geen asbest |
