# Asbestinventarisat attest

Provinciale steenweg 115, 2620 Hemiksem

Attestnummer : 20251013-000337.000

**Asbestveilig** (maar niet asbestvrij)

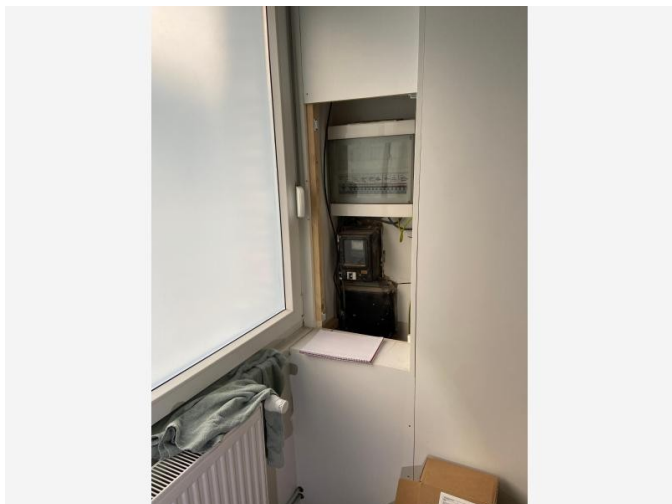
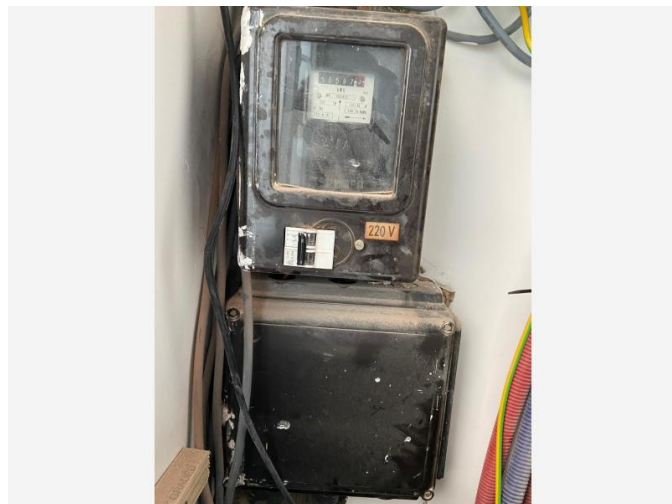
Het asbestmateriaal valt onder de mijlpaal van 2040.

| Eindbeoordeling materiaalarisico | Laag materiaalarisico en/of verlaagde kans op vezelvrijgave |

| Toestand van het materiaal | Licht beschadigd, licht verweerd. Intact calciumsilicaatmateriaal of categorie III 'gebondenheid' |

| Opmerking | bakelieten elektra meter + verdeeldoos in de badkamer. deze is op 9-10-2025 nog steeds aanwezig |

- Zorg voor een veilig beheer. Vermijd het beschadigen van het asbestmateriaal. Controleer de toestand jaarlijks op wijzigingen.
- Voer bijkomende staalname(s) uit.

- Eenvoudige handelingen: mag via doe-het-zelf of door werknemer(s) met opleidingsattest eenvoudige handelingen  
Deze toepassing kan door een aannemer die over een opleidingsattest eenvoudige handelingen beschikt of door een particulier (doe-het-zelf), verwijderd worden indien er geen verhoogd risico op vrijgave van asbestvezels (max. concentratie 0,01 vezels/cm<sup>3</sup> - CODEX Art. VI.3-54) ontstaat en de toepassing voorafgaand wordt gefixeerd/bevochtigd; de individuele elementen zonder machinale werktuigen en zonder breken of gooien een voor een losgemaakt worden; en ten slotte in gesloten verpakking weggevoerd worden naar een erkend afvalpunt (recyclagepark).

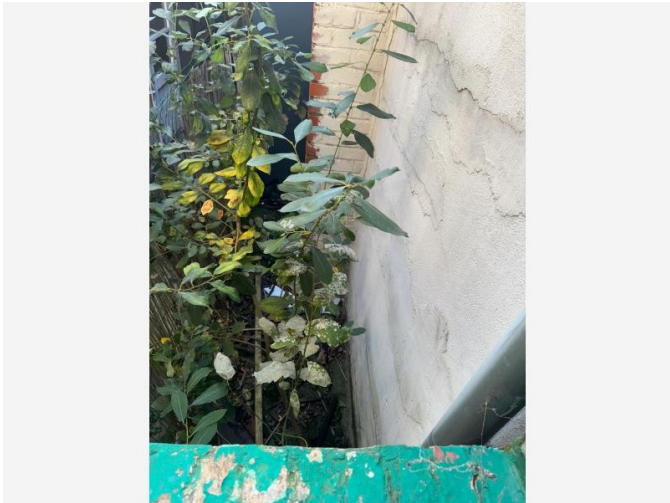
**Reden:** Er is geen volledige risicobeoordeling mogelijk

**Uitleg van de asbestdeskundige:** het stukje 'terras' tussen de voorbouw en achterbouw is niet toegankelijk (enkel met ladder door raam wat niet kan voor de veiligheid of via burens) waardoor enkel het beperkt deel dat zichtbaar is vanuit het raam visueel onderzocht kan worden

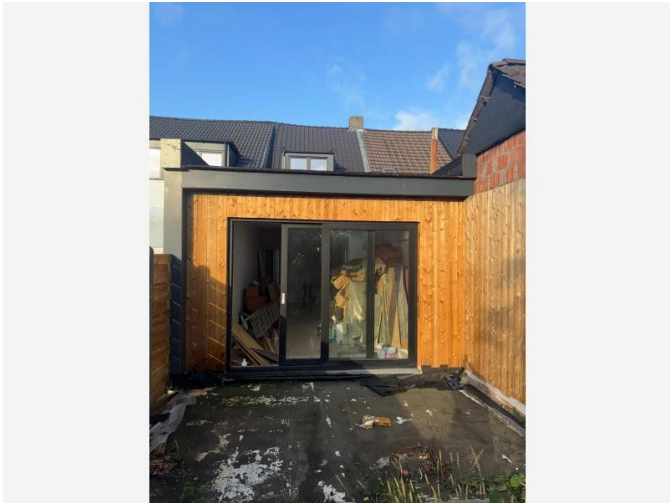
**Reden:** Het te onderzoeken materiaal situeert zich hoger dan 3,50 m te rekenen vanaf een veilige ondergrond

**Uitleg van de asbestdeskundige:** schouwen kunnen slechts geïnspecteerd worden vanop het dak wat niet mogelijk is door de hoogte

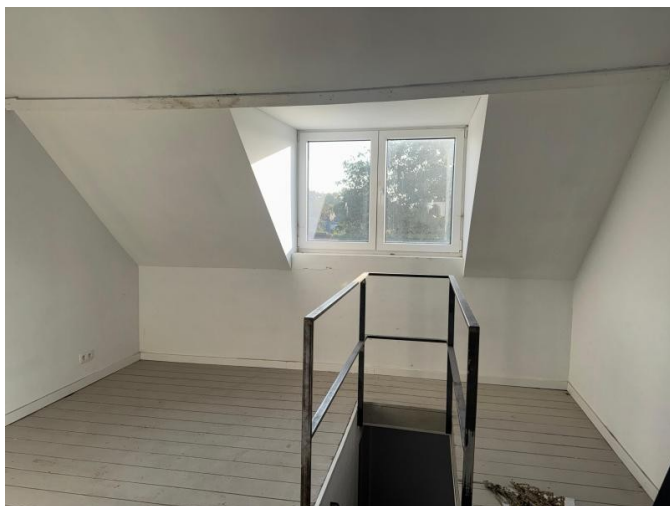
muren werden afgewerkt met niet-asbestverdachte voorzetwanden die inspectie van de bedekte structuur (opbouw, pleisterwerk) verhinderen. Het is aannemijk dat achter de gyproc wanden nog pleisterwerk aanwezig is

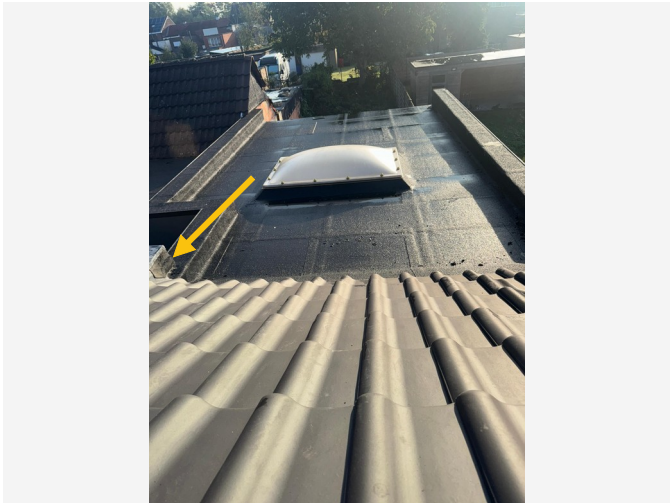
het rookgaskanaal vermeld in het attest van 18-12-2023 is niet meer zichtbaar. Er kan echter binnen het standaardonderzoek niet worden nagegaan of het materiaal volleding incl. in de schacht verwijderd werd of enkel het zichtbare deel.

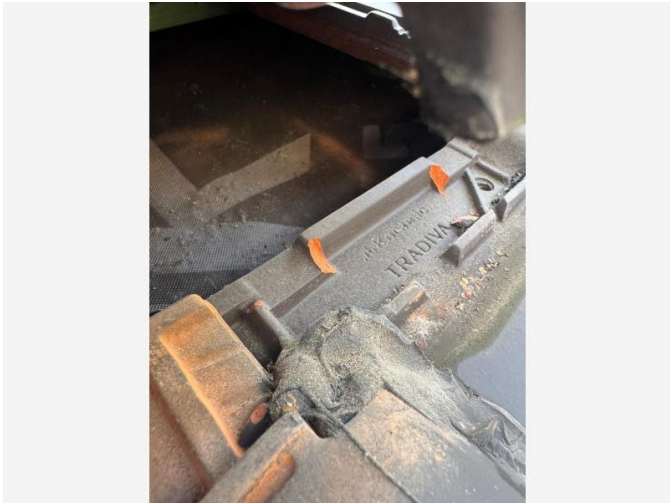
bij het tillen van de pannen is er een kunststof onderdak voel- en zichtbaar

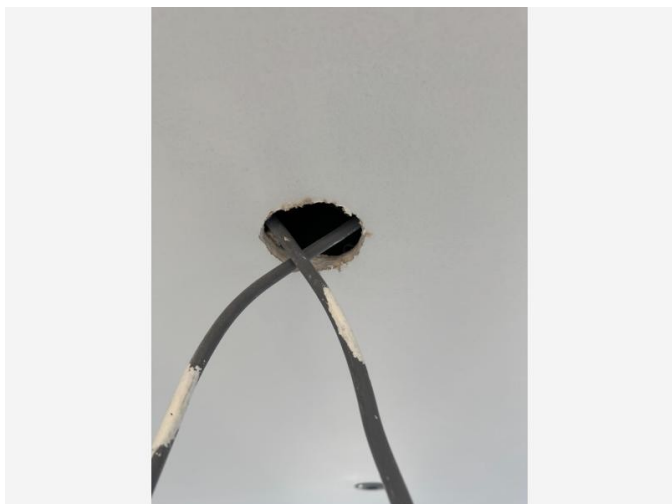
De plafonds werden afgewerkt met niet-asbestverdachte materiaal die inspectie van de bedekte structuur (opbouw, pleisterwerk) verhinderen.

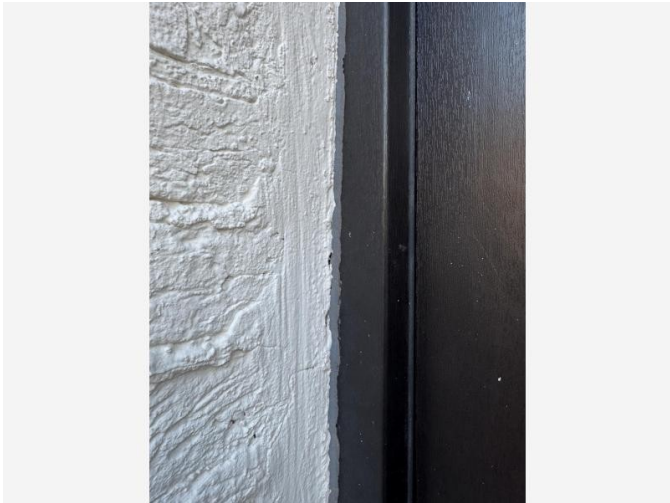
er worden geen verdachte mastieken waargenomen. ramen incl. mastieken werden vernieuwd

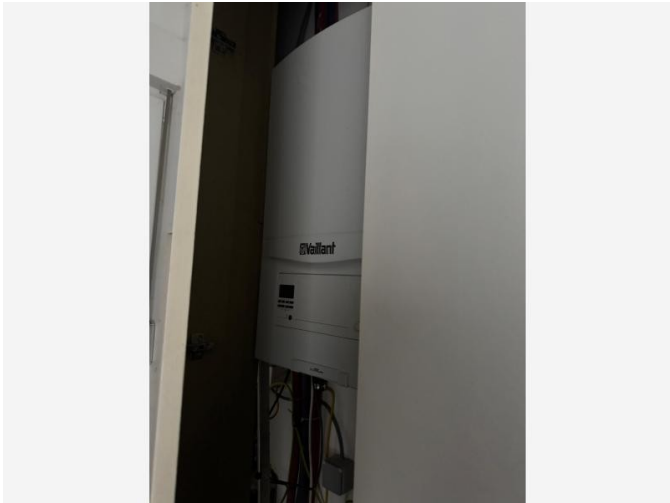
recente verwarmingsketel

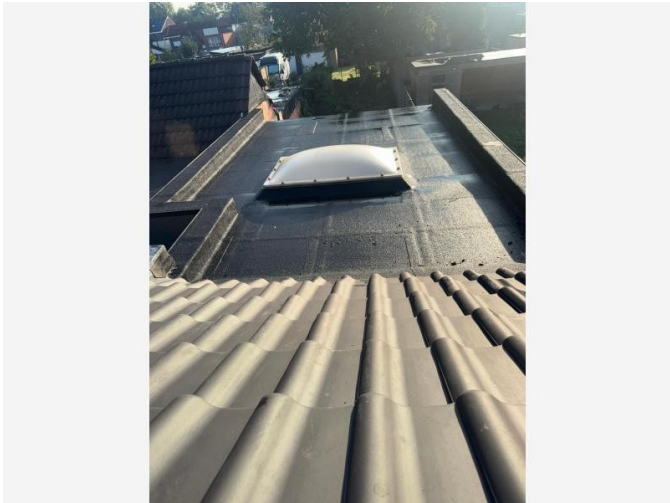
attest van 18-12-2023 bevat bewijs van isolatie en nieuwe toplaag roofing welke vandaag zichtbaar is. op foto is echter zichtbaar dat de initieële laag roofing nog aanwezig is welke niet bemonsterd kan worden binnen het standaard onderzoek.

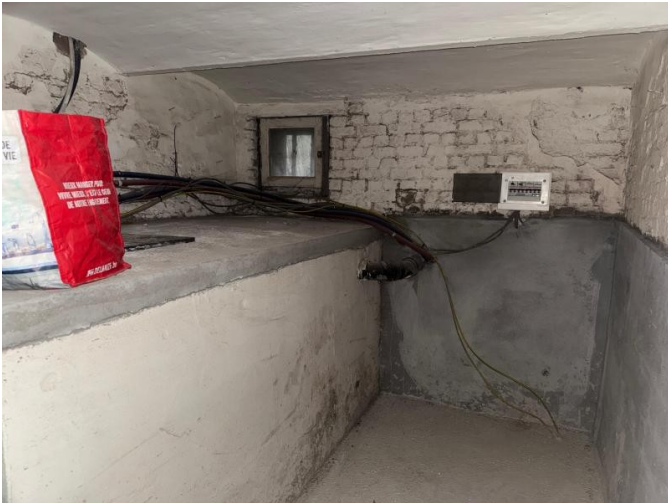
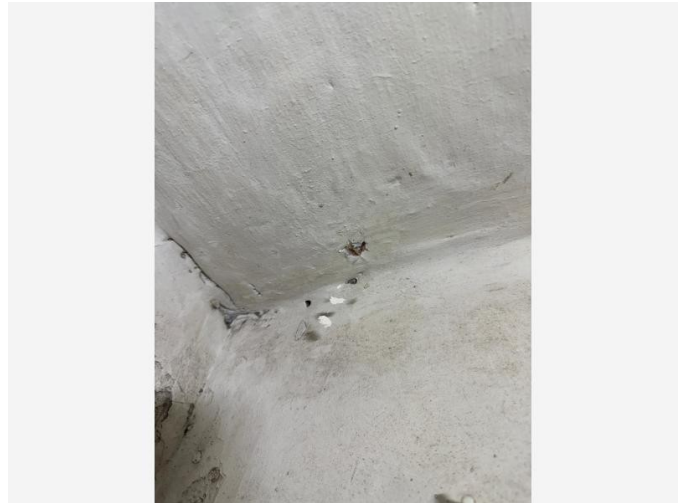
Geen asbest

| Opmerking | enkel pleisterwerk aan het plafond van de kelder. overige plafonds zijn verlaagd met gyproc of niet verdachte lamellen |

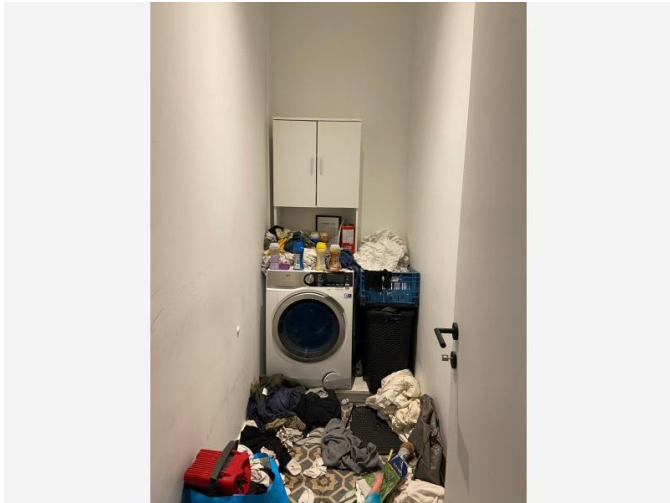
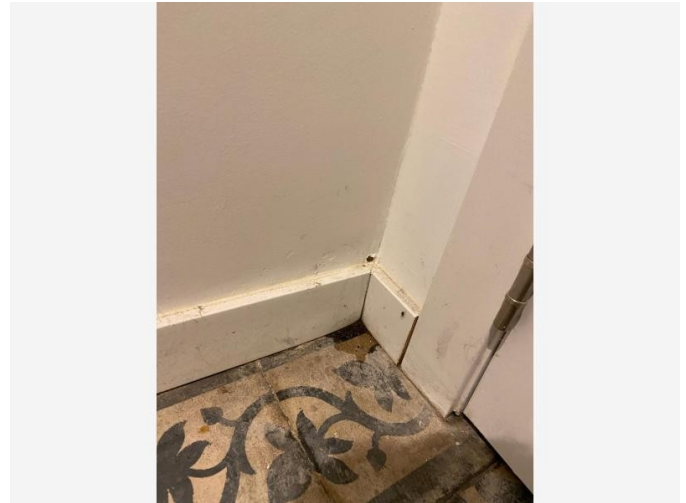
Geen asbest

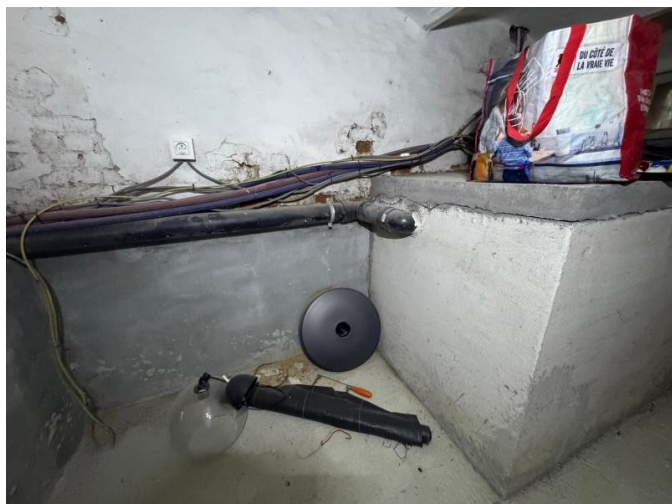
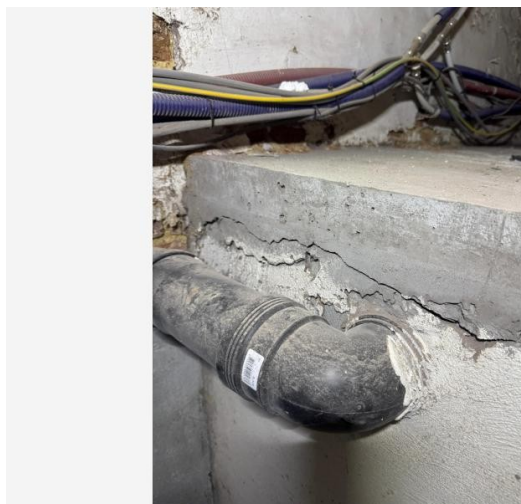
Geen asbest

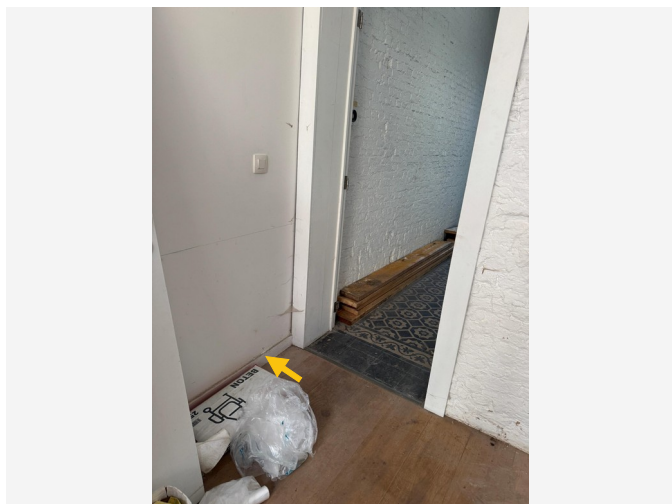
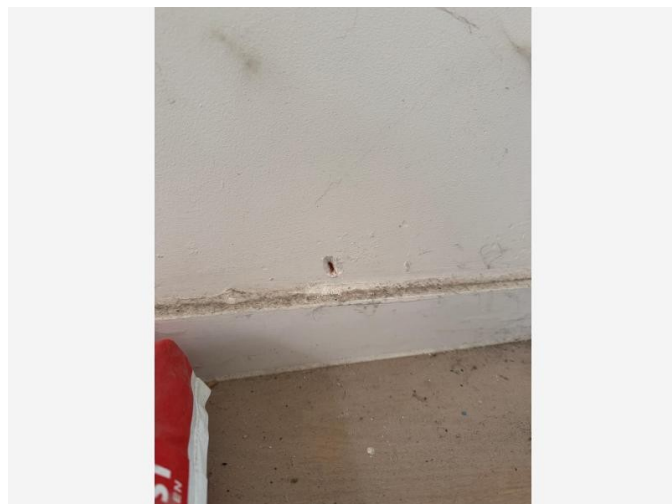
Geen asbest

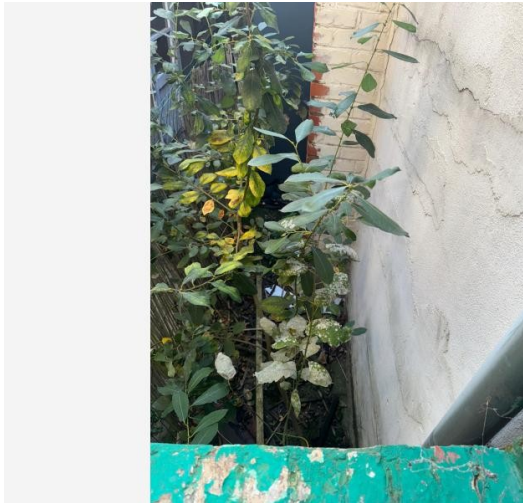
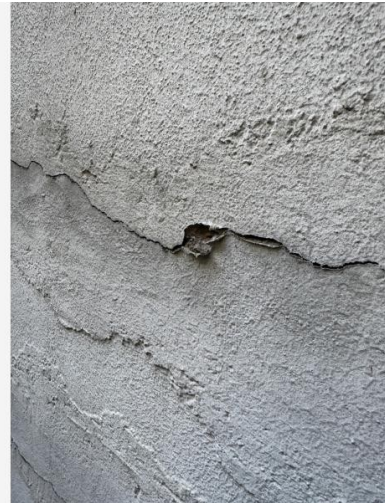
## Fiche 15: Crepi gevels

Geen asbest
