# Asbestinventarisatetest

Sint-Thomasstraat 28, 2018 Antwerpen

Attestnummer : 20241118-000431.000

Uitgegeven op : 18.11.2024

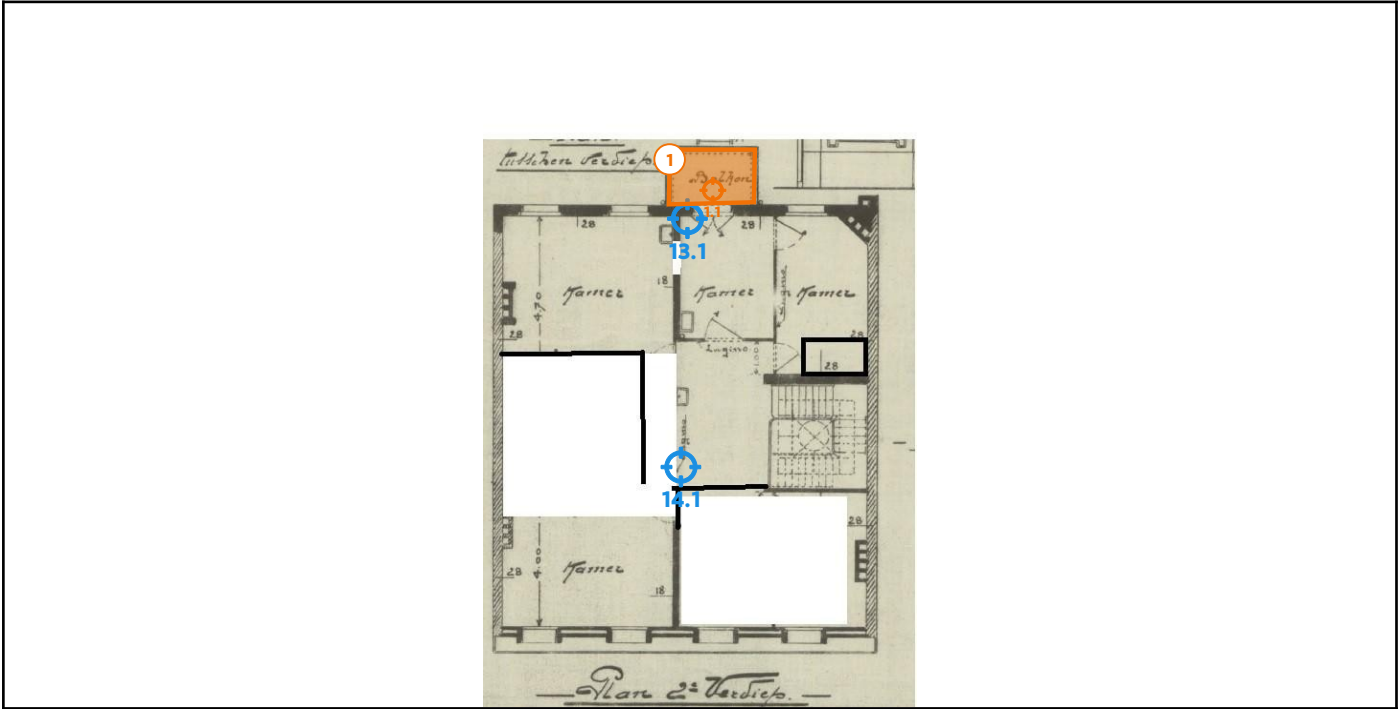
# Plan 1.4: plan 2V

| Beschrijving | Type | Actie |
|---|---|---|
| 1. bitumen op het balkon achtergevel 2V | Asbestmateriaal | Verwijderen |

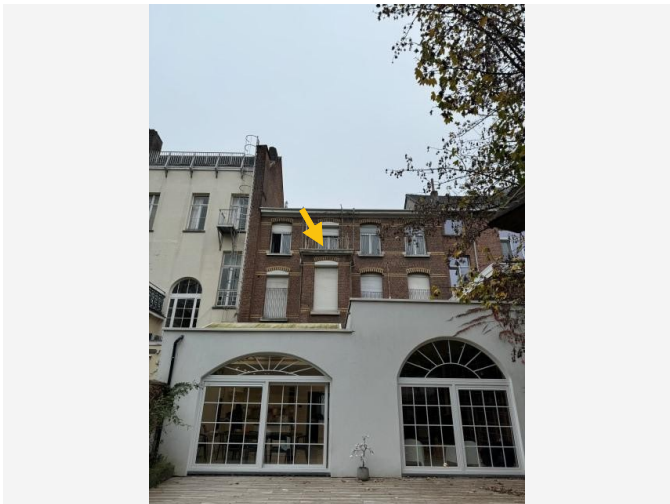
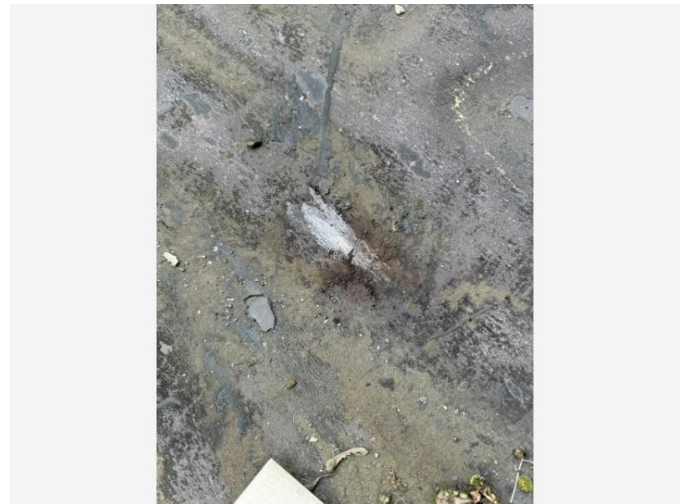
## Conclusie

Het asbestmateriaal valt onder de mijlpaal van 2040.

| Eindbeoordeling materiaalisico | Verhoogd materiaalisico en/of verhoogde kans op vezelvrijgave |

| Gebondenheid | Categorie 1: hechtgebonden in oorsprong |
| Asbestsoort (vezeltype) | Alleen chrysotiel |
| Asbestconcentratie | Laag (< 50%) |
| Afschermingsgraad van het gehele materiaal | Geheel of deels vrij aan de buitenlucht |
| Toestand van het materiaal | Matig beschadigd, matig verweerd |

| # | Type | Referentie | Resultaat |
|---|---|---|---|
| 1.1 | Puntmonster | 3 | Chrysotiel |

| Beschrijving | bitumen op het balkon achtergevel 2V |
| Opmerking | het platte dak (zink) is ingesmeert met een laag bitumen<br>3m², exacte gewicht is niet in te schatten |

Verwijderen

- Zorg voor een veilig beheer. Vermijd het beschadigen van het asbestmateriaal. Controleer de toestand jaarlijks op wijzigingen.
- Zorg voor een veilig beheer en verwijder dit asbestmateriaal wanneer het bij werken eenvoudig bereikbaar wordt. Controleer de toestand jaarlijks op wijzigingen.
- Hemelwater dat afspoelt van asbestcement daken of gevels kan asbestdeeltjes bevatten. Gebruik het enkel voor gesloten circuits (bv. spoelen toiletten). Reinig na het vervangen van het dak of de gevel de dakgoten en regenwaterput of -ton om asbesthoudend sediment of slib te verwijderen

- Eenvoudige handelingen: enkel door erkend asbestverwijderaar hechtgebonden toepassing met stofvrijgva bij verwijdering waardoor er expertise vereist is

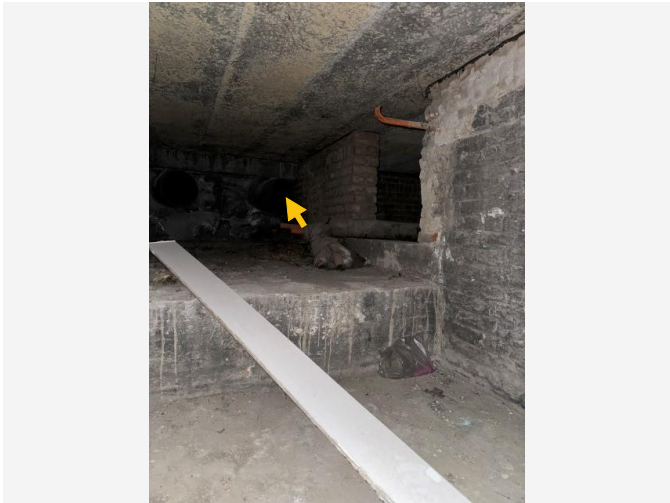
**Reden:** Er is geen volledige risicobeoordeling mogelijk

**Uitleg van de asbestdeskundige:** de stahoogte laat geen onderzoek in de kruipkelder toe. vanuit de opening zijn er achteraan afvoerbuizen zichtbaar. Vanuit de verte lijken deze uit pvc vervaardigd te zijn.

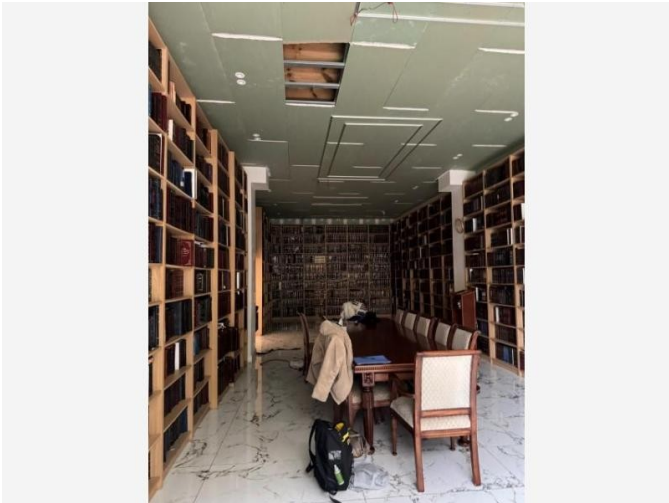
**Reden:** Het te onderzoeken materiaal situeert zich hoger dan 3,50 m te rekenen vanaf een veilige ondergrond

**Uitleg van de asbestdeskundige:** op het gelijkvloers en op de eerste verdieping zijn de plafonds hoger dan 3.5 (met uitzondering van het tussenverdiep)

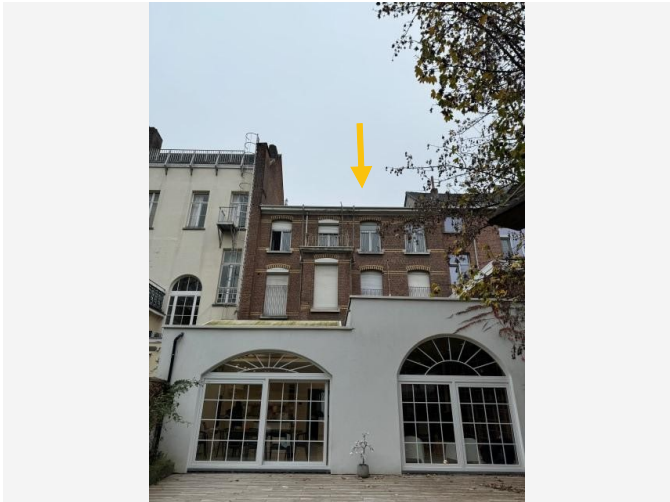
## Fiche 4: hoofddak incl eventuele schouwen en schachten

**Reden:** Het te onderzoeken materiaal situeert zich hoger dan 3,50 m te rekenen vanaf een veilige ondergrond

**Uitleg van de asbestdeskundige:** het hoofddak incl. eventuele schouwen en schachten is niet waarneembaar noch onderzoekbaar door de hoogte

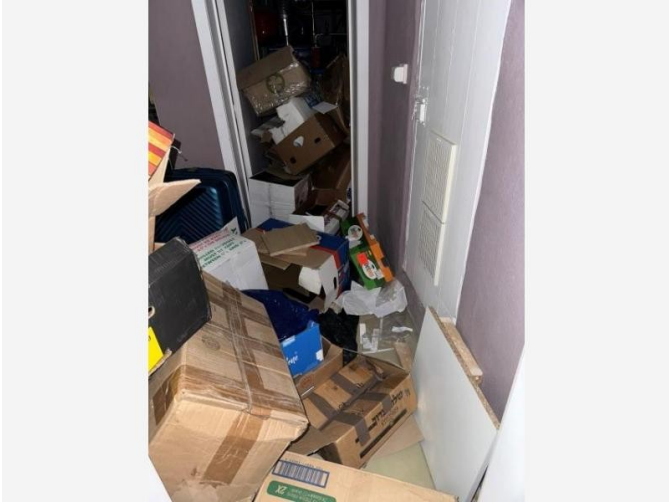
**Reden:** Materiaal in opslag

**Uitleg van de asbestdeskundige:** het deel van de kelder bij de cv ketel en deel recht voor de trap zit boordevol gerief waardoor deze ruimtes niet toegankelijk zijn. Opdracht in het kader van inbeslagname waar geen mogelijkheid is tot ledigen van deze ruimtes

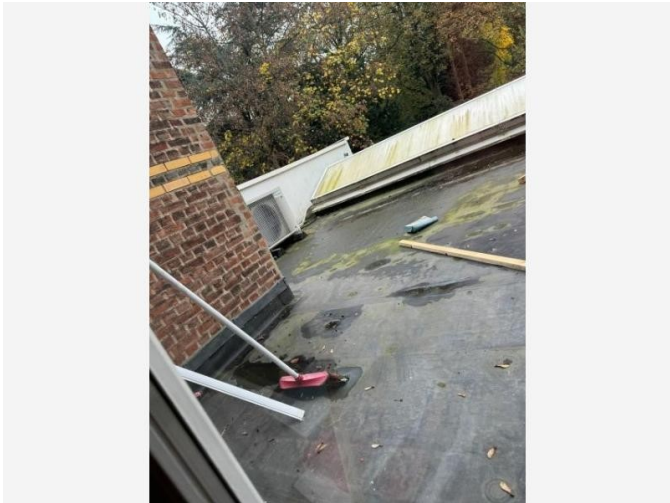
het platte dak op het gelijkvloerse verdiep is voorzien van een bovenstelaag EPDM welke niet verdacht is

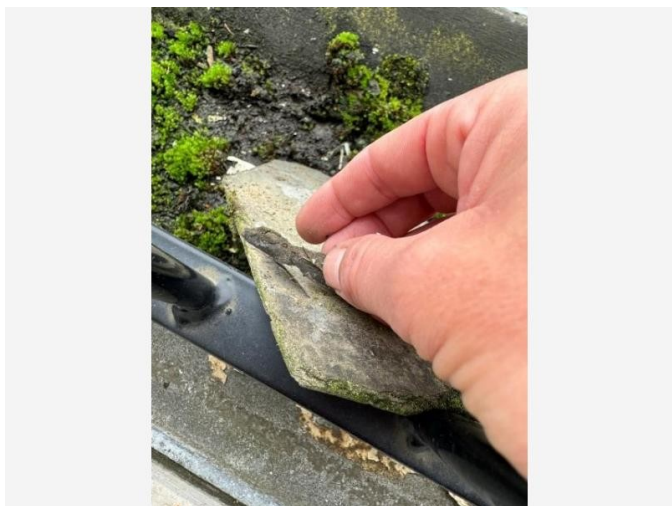
via het venster kunnen de leien onderzocht worden, het betreft natuurleien

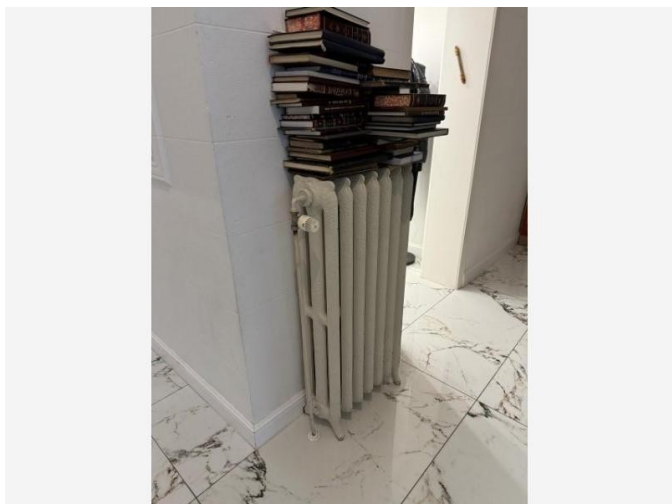
oude gietijzeren radiatoren bevatten mogelijk asbesthoudende pakkingen tussen de compartimenten

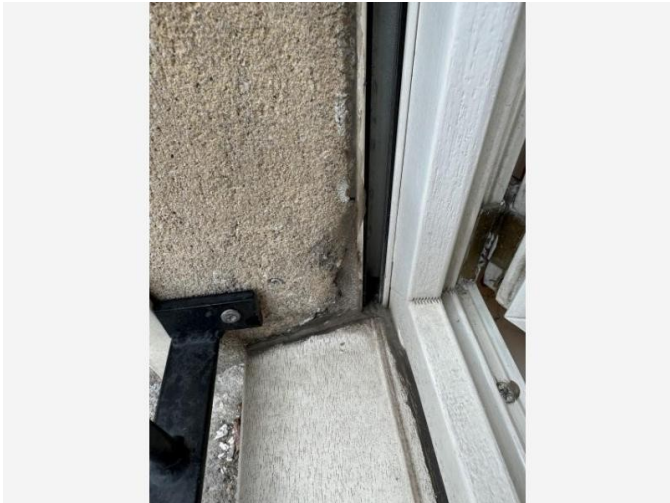
er worden geen verdachte kitten/mastieken waargenomen. alle ramen werden vernieuwd incl mastieken.

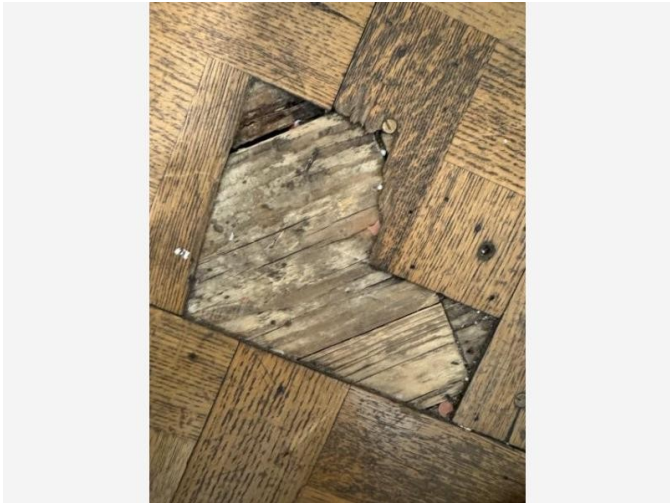
de volledige woning is voorzien van vaste vloerbekleding, geen onderzoek naar onderliggende materialen mogelijk binnen hete niet-destructief kader

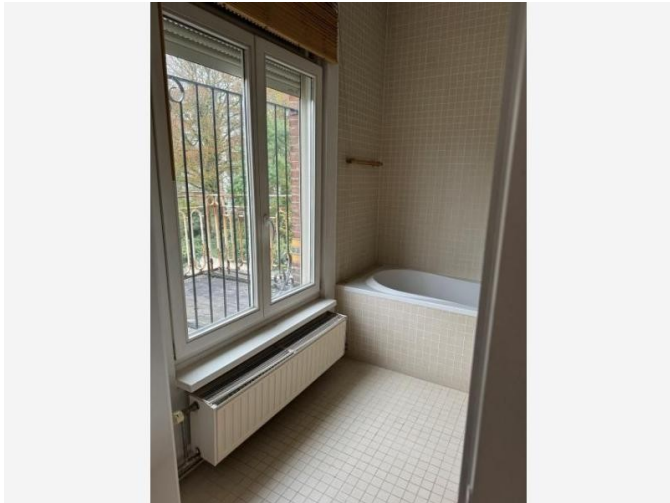
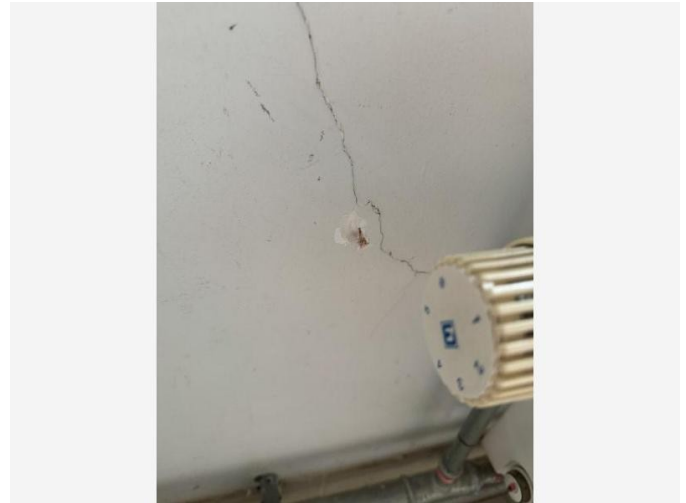
## Fiche 13: pleisterwerk muren

Geen asbest

| # | Type | Referentie | Resultaat |
|---|---|---|---|
| 13.1 | Mengmonster | 1 | Geen asbest |

| Opmerking | <p>alle muren zijn bepleisterd met uitzondering van de betegelde delen in de natte cellen. kelder = cementering en baksteen</p> <p>monstername: hall gvl, keuken achtergevel, masterbedroom 1V, badkamer 2V, wasplaats tussenverdiep</p> |

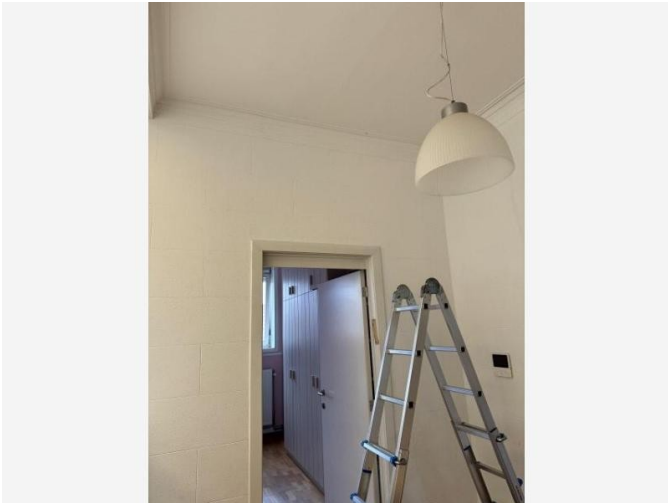
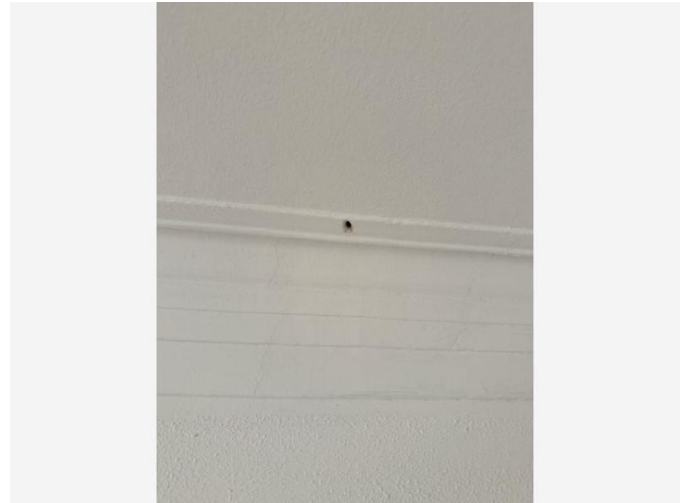
## Fiche 14: pleisterwerk plafond

Geen asbest

| # | Type | Referentie | Resultaat |
|---|---|---|---|
| 14.1 | Mengmonster | 2 | Geen asbest |

| Opmerking | <p>gezien de beperking met de hoogte en de verlaagde niet verdachte plafonds worden volgende monsters genomen. cv ruimte = gyproc plafond</p> <p>monstername: onderzijde trap naar 1V, hall gvl bij verlaagd deel, wasplaats, overloop 2V (incl. molures), wijnkelder (geen andere delen kelder met bepleisterd plafond)</p> |
