# Asbestinventarisatetest

Kouwenbergdreef 9, 2970 Schilde

Attestnummer : 20260619-000031.001

## Zone 1: villa

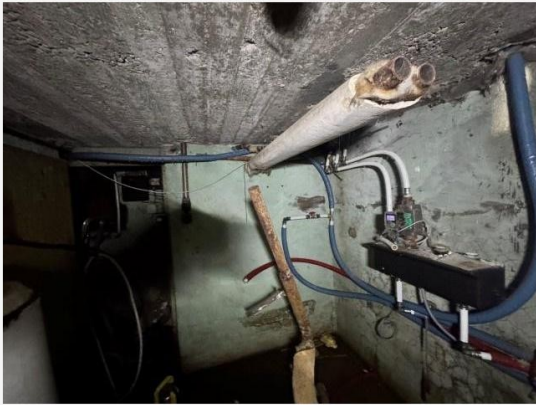
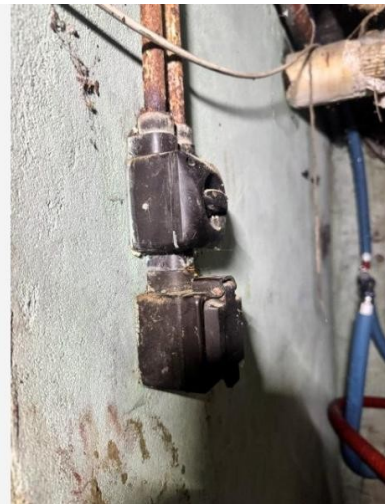
| Eindbeoordeling materiaalisico | Laag materiaalisico en/of verlaagde kans op vezelvrijgave |

| Asbestsoort (vezeltype) | Crocidoliet aanwezig |
| Toestand van het materiaal | Onbeschadigd, niet verweerd |

| Beschrijving | Bakeliet schakelaars/stopcontacten |
| Opmerking | De hoeveelheid is een zo nauwkeurig mogelijke opmeting. Hieraan kunnen evenwel geen rechten worden ontleend. Monstername niet uitgevoerd wegens risico op beschadiging van een elektrisch component en mogelijke blootstelling aan spanning of storingen in de elektrische installatie. |

Zorgvuldig beheren

- Zorg voor een veilig beheer. Vermijd het beschadigen van het asbestmateriaal. Controleer de toestand jaarlijks op wijzigingen.
- Voer bijkomende staalname(s) uit.

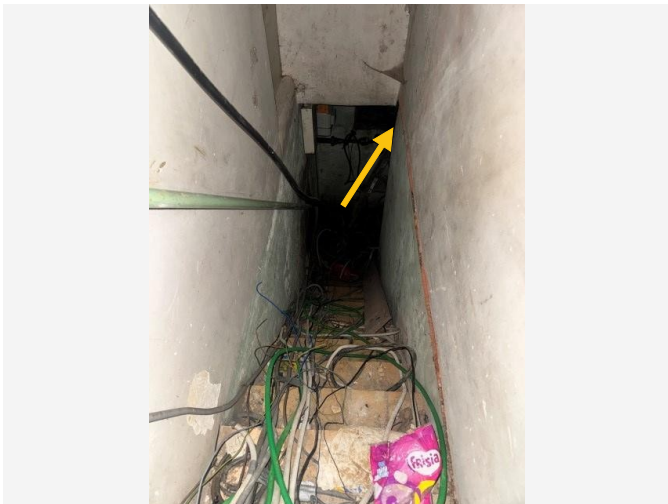
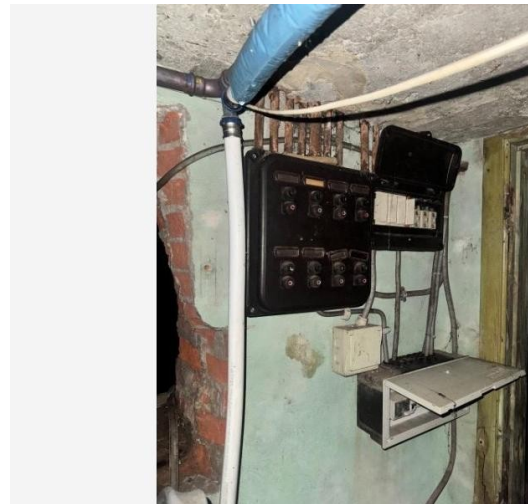
| Eindbeoordeling materiaalisico | Laag materiaalisico en/of verlaagde kans op vezelvrijgave |

| Asbestsoort (vezeltype) | Crocidoliet aanwezig |
| Toestand van het materiaal | Onbeschadigd, niet verweerd |

| Beschrijving | Bakeliet schakelkast |
| Opmerking | De hoeveelheid is een zo nauwkeurig mogelijke opmeting. Hieraan kunnen evenwel geen rechten worden ontleend. Monstername niet uitgevoerd wegens risico op beschadiging van een elektrisch component en mogelijke blootstelling aan spanning of storingen in de elektrische installatie. |

Zorgvuldig beheren

- Zorg voor een veilig beheer. Vermijd het beschadigen van het asbestmateriaal. Controleer de toestand jaarlijks op wijzigingen.
- Voer bijkomende staalname(s) uit.

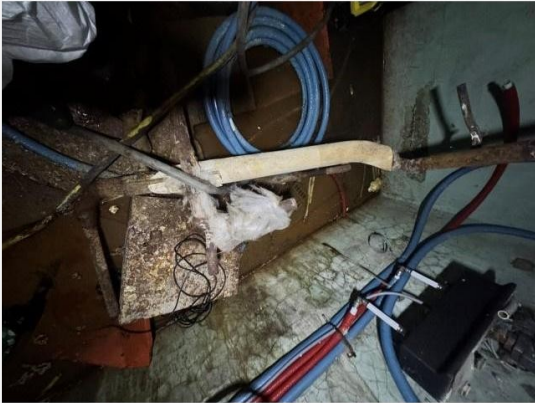
**Reden:** water in de kelder + 'materiaal' in opslag

**Uitleg van de asbestdeskundige:** in de kelder staat +/-30cm water, in het water ligt een hoop materiaal, de vloer incl. eventuele putten zijn niet zichtbaar. Deskundige gaat voorzichtig rond in de kelder om de thermische isolatie te kunnen bemonsteren. Losliggende elektra kabels

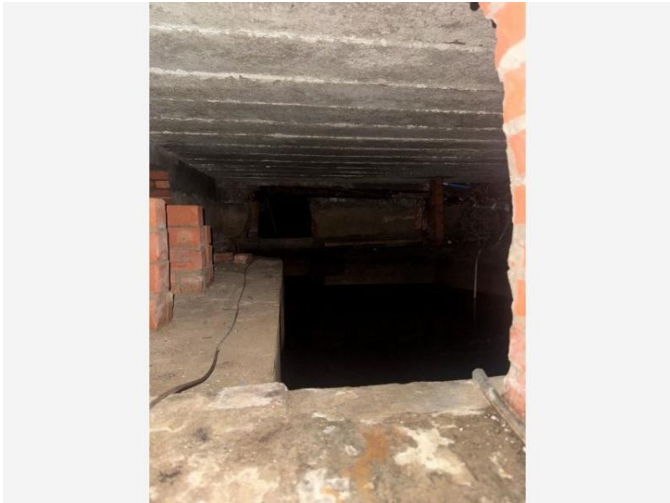
**Reden:** Hoogte minder dan 1,5 meter

**Uitleg van de asbestdeskundige:** Ruimtes met een hoogte lager dan 1,5 meter hoeven in het kader van een asbestattest voor verkoop of schenking niet onderzocht te worden.

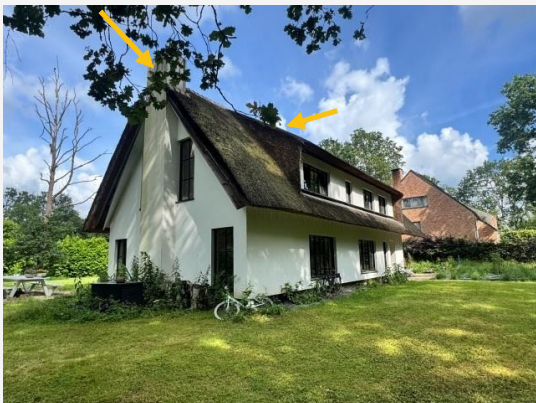
**Reden:** Het te onderzoeken materiaal situeert zich hoger dan 3,50 m te rekenen vanaf een veilige ondergrond

**Uitleg van de asbestdeskundige:** De schouw bevat binnenin mogelijk een asbestcement rookgaskanaal. Laat dit onderzoeken bij eventuele werken.

oude schouw cv-ketel + schouw leefruimte zijn niet onderzoekbaar

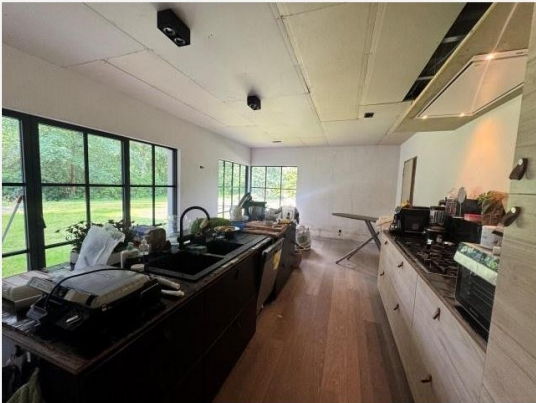
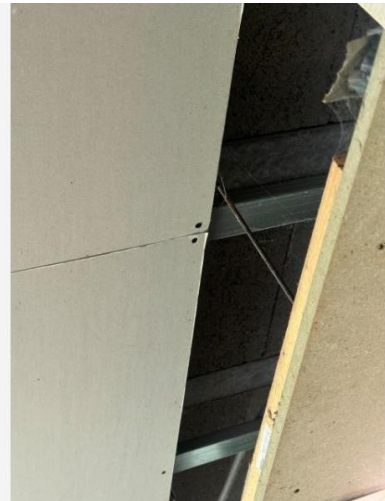
## Fiche 6: verlaagde plafonds met niet verdacht materiaal

| Basis voor advies | De asbestdeskundige beoordeelt het materiaal als niet-asbestverdacht. |

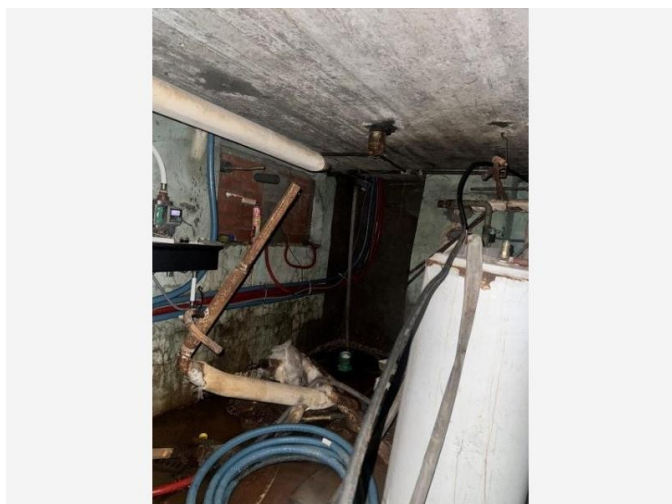
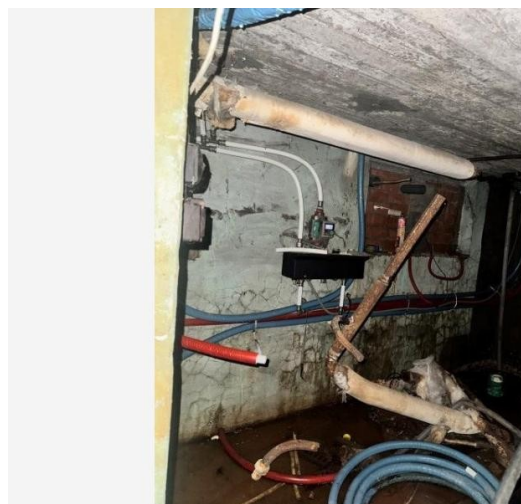
## Fiche 7: deel afgebroken cv leiding met isolatie in kelder

deel van de oude cv-leiding met thermische isolatie ligt los in de kelder. De thermische isolatie werd volgens protocol bemonsterd en negatief bevonden

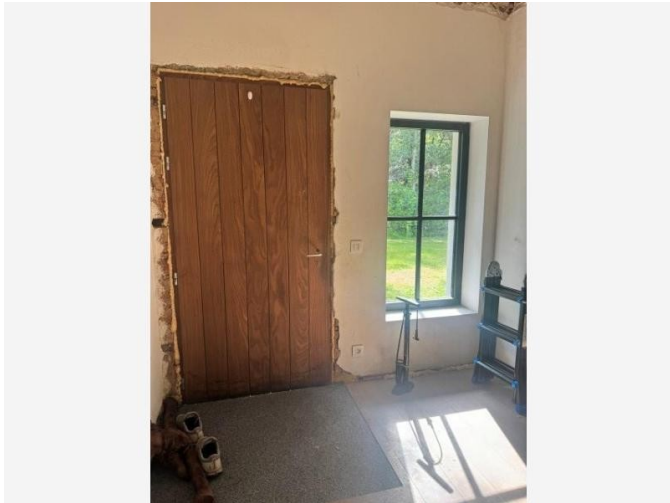
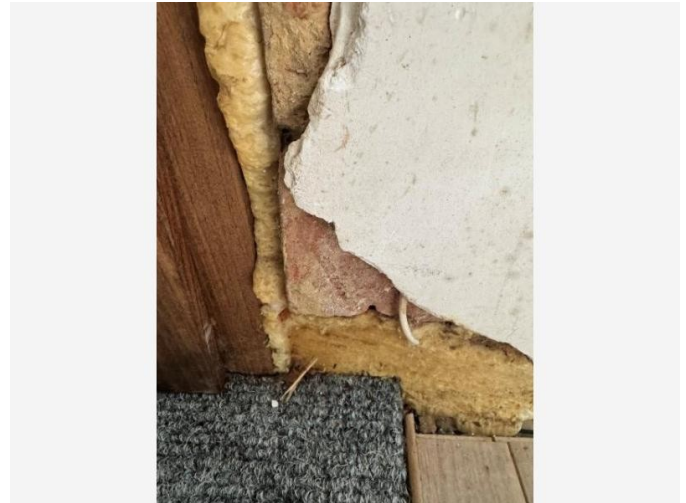
## Fiche 8: Pleisterwerk wanden

Geen asbest

| # | Type | Referentie | Resultaat |
|---|---|---|---|
| 8.1 | Mengmonster | 1 | Geen asbest |

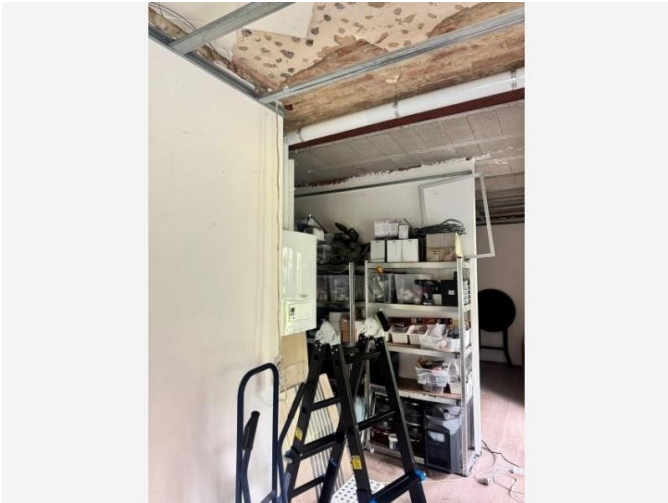
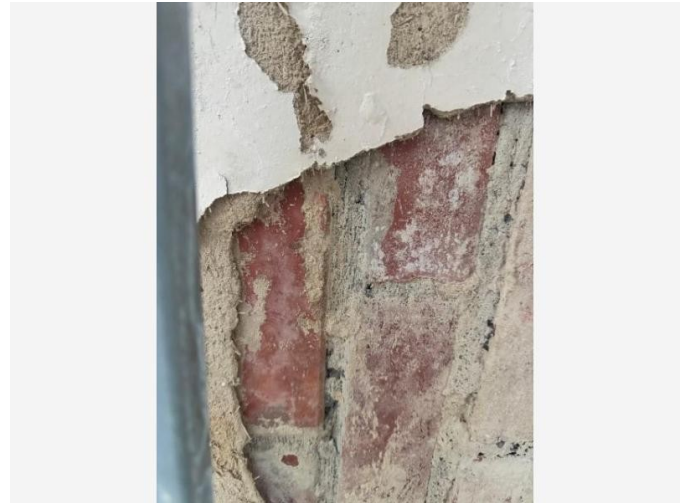
## Fiche 9: Pleisterwerk plafonds

Geen asbest

| # | Type | Referentie | Resultaat |
|---|---|---|---|
| 9.1 | Mengmonster | 2 | Geen asbest |

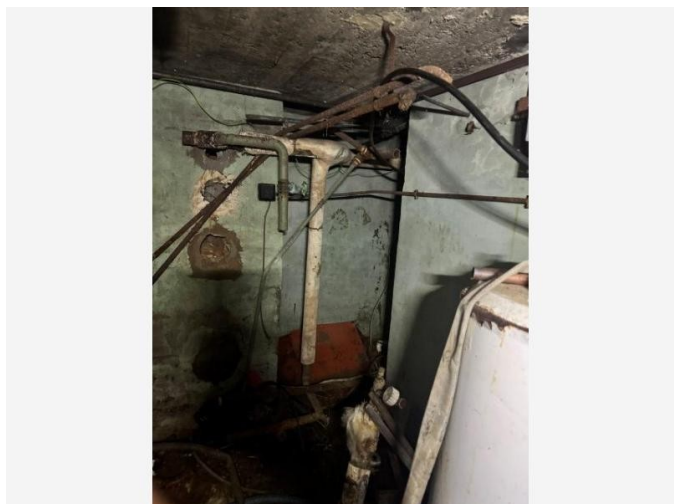
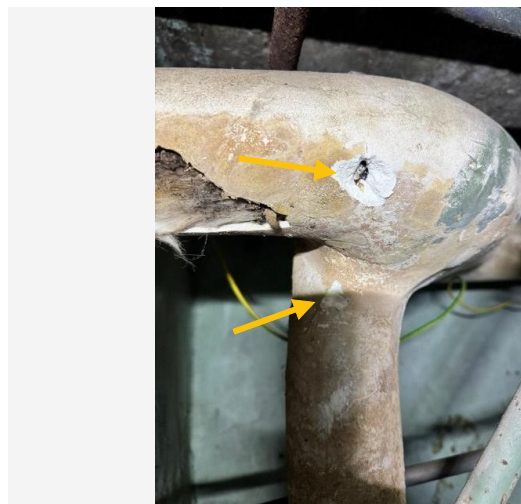
## Fiche 10: Leidingisolatie (gips)

Geen asbest

| # | Type | Referentie | Resultaat |
|---|---|---|---|
| 10.1 | Mengmonster | 4 | Geen asbest |
| 10.2 | Mengmonster | 5 | Geen asbest |

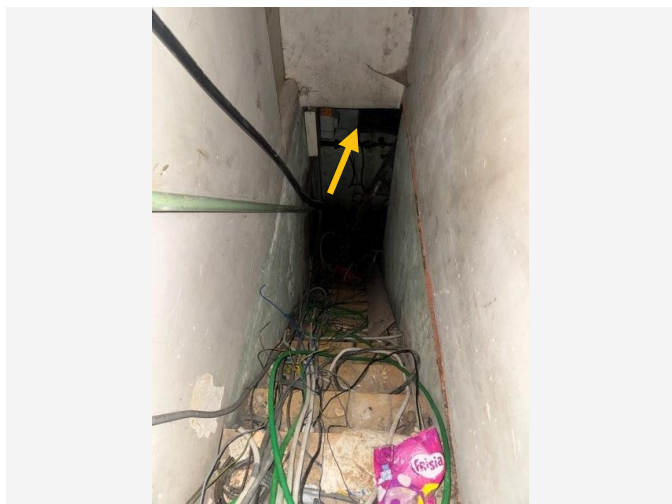
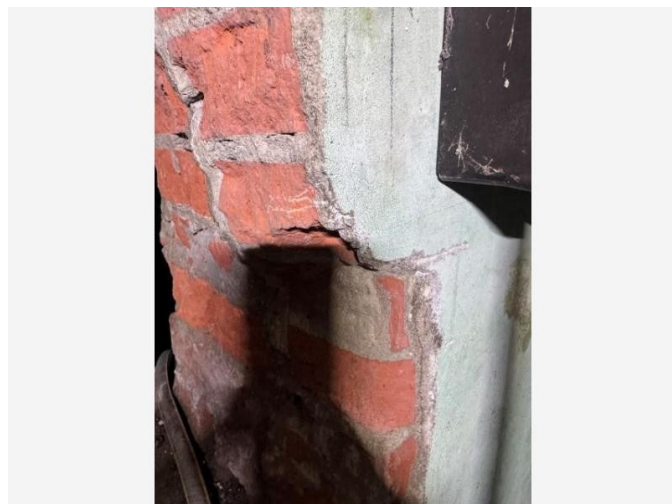
## Fiche 11: cementering muren kelder

Geen asbest

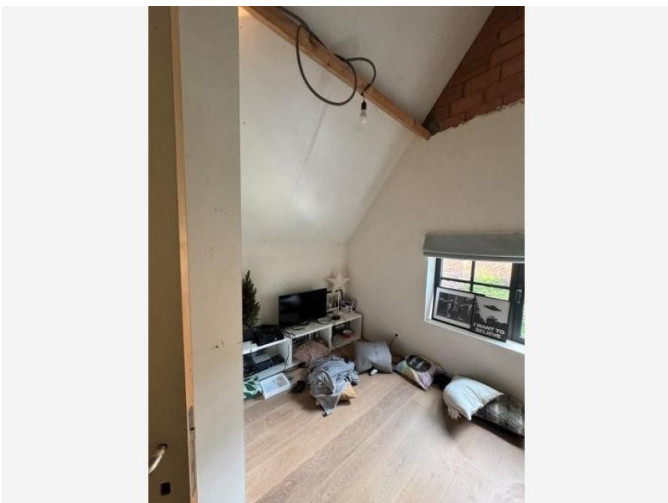
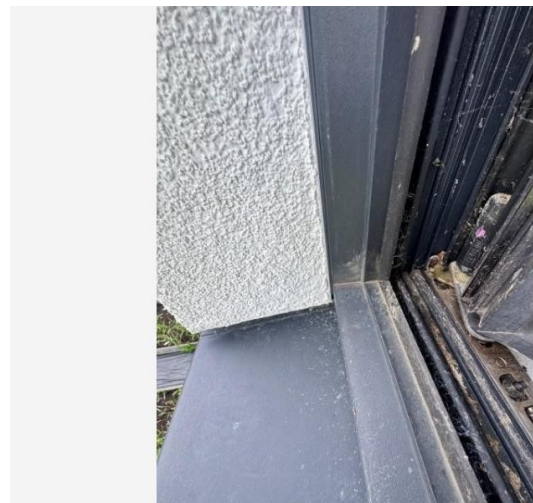
### Fiche 15: Mastiek (niet verdacht)

| Beschrijving | Notitie | Terug te vinden op plannen |
|---|---|---|
| Fiche 15: Mastiek (niet verdacht) | alle ramen zijn vernieuwd incl. mastieken. er worden geen verdachte mastieken waargenomen. vernieuwde crepi sluit aan op het profiel | - |
