Asbestinventarisatetest

Veldstraat 16, 8820 Torhout

Attestnummer : 20240725-000108.000

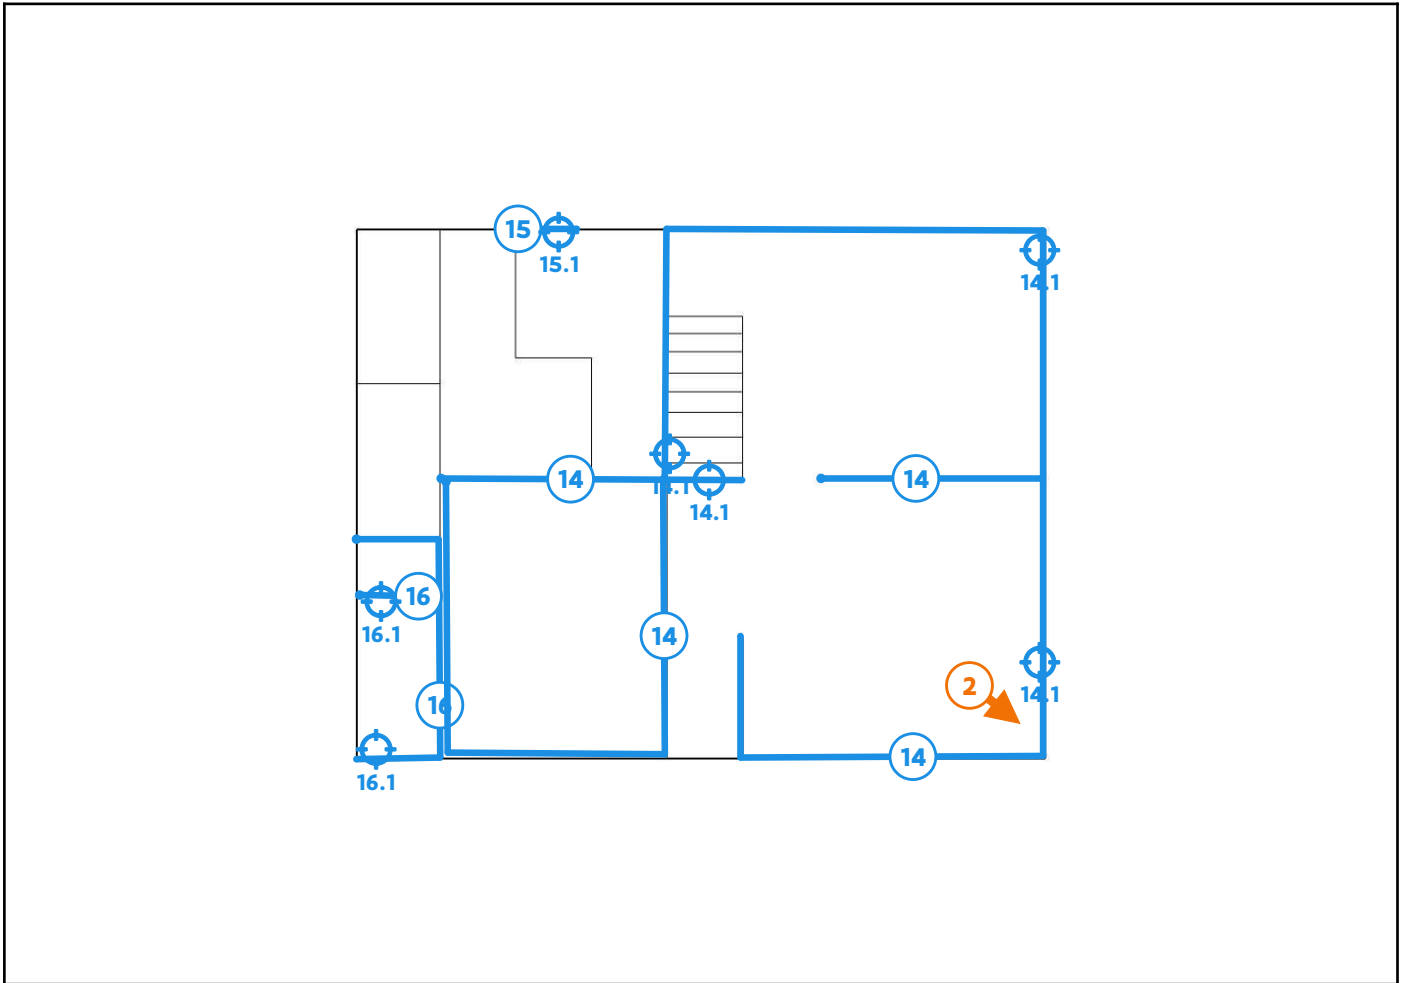
Plan 1.2: Verdiep 0

Beschrijving	Type	Actie
2. BAKELIET.	Asbestmateriaal	Verwijderen
14. PLEISTER MUREN	Geen asbest	-
14.1 Code: MM01	Mengmonster	-
15. KITWERK RAMEN	Geen asbest	-
15.1 Code: MM03	Mengmonster	-
16. CEMENTERING / PLEISTER BERGING BUITEN	Geen asbest	-
16.1 Code: MM04	Mengmonster	-

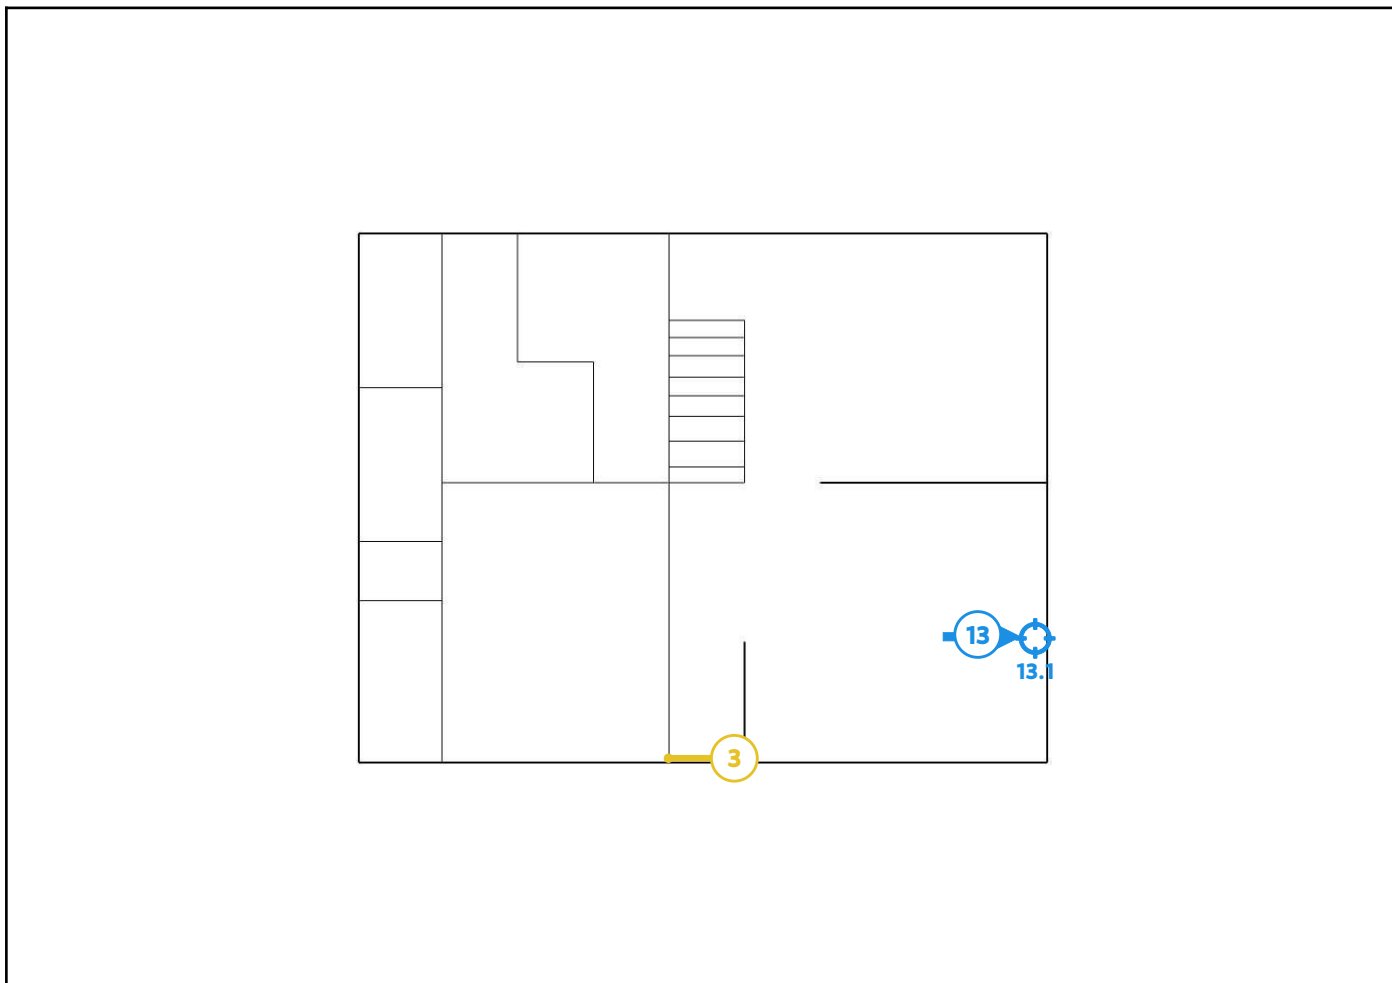
Plan 1.3: Verdiep 0

Beschrijving	Type	Actie
3. GLASAL.	Asbestmateriaal	Zorgvuldig beheren
13. KERAMISCHE TEGELS	Geen asbest	-
13.1 Code: MM02	Puntmonster	-

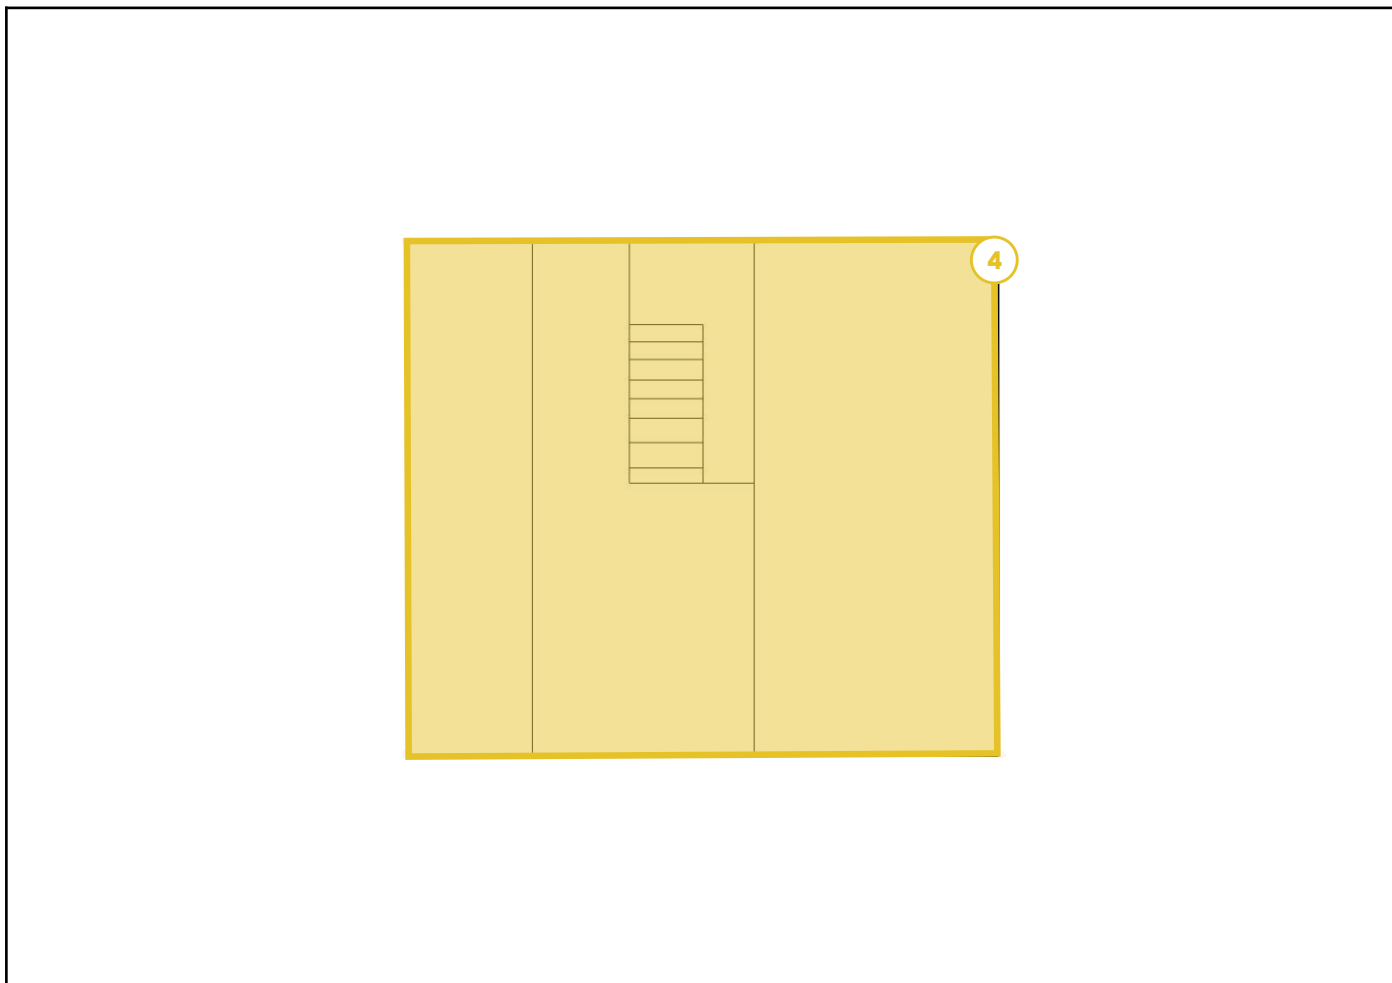
Plan 1.5: Verdiep 2

Beschrijving	Type	Actie
4. ONDERDAK (GEDEELTELIJK ZICHTBAAR)	Asbestmateriaal	Zorgvuldig beheren

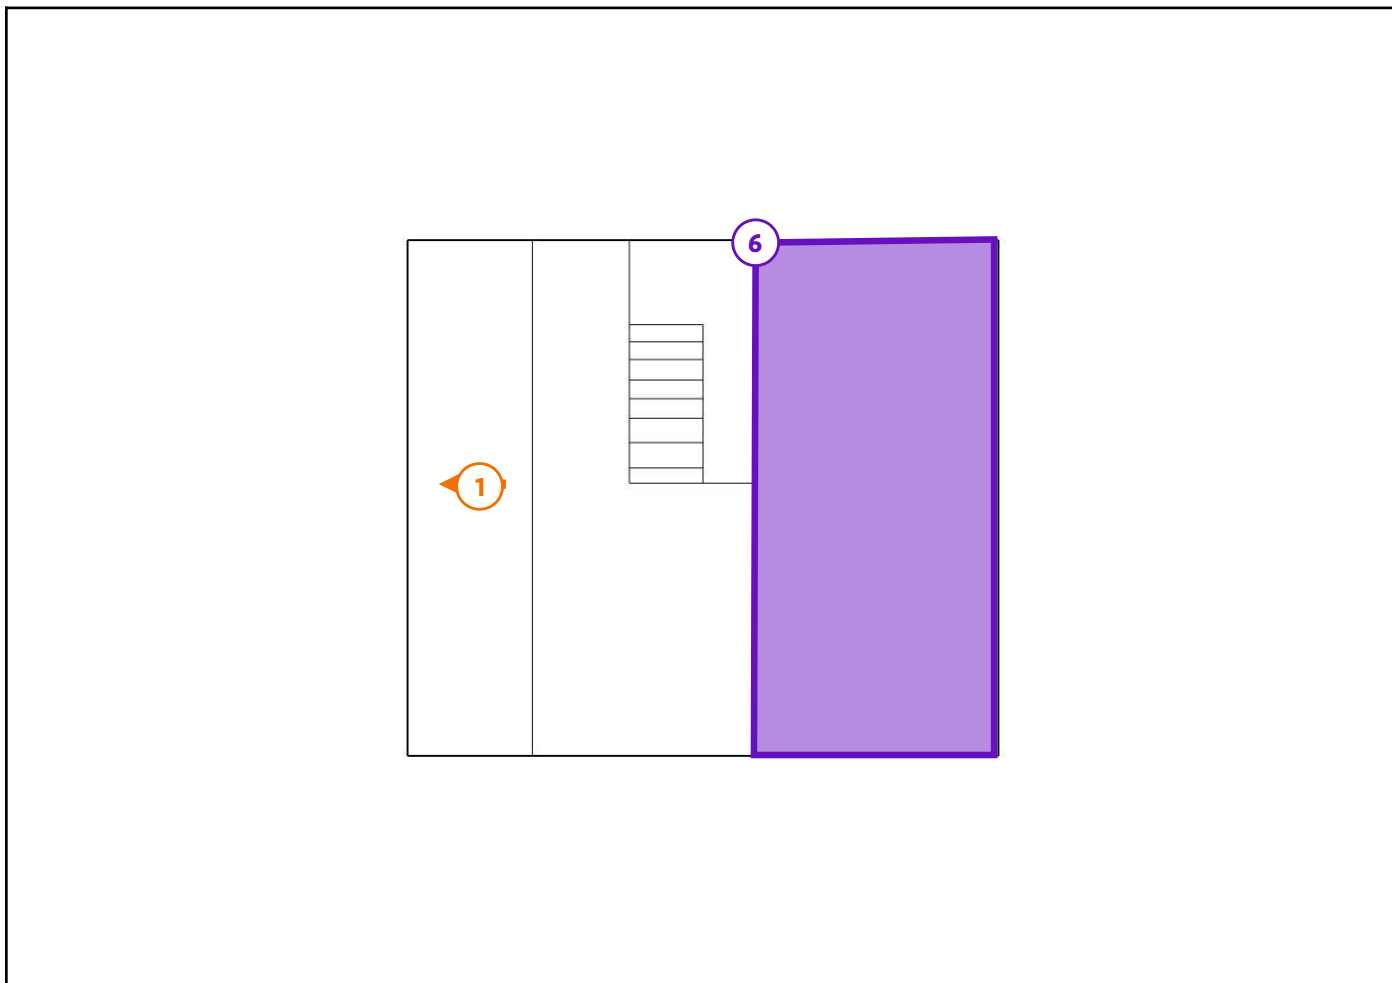
Plan 1.6: Verdiep 2

Beschrijving	Type	Actie
1. VC-PLAAT BINNEN	Asbestmateriaal	Verwijderen
6. ZOLDER	Beperking	-

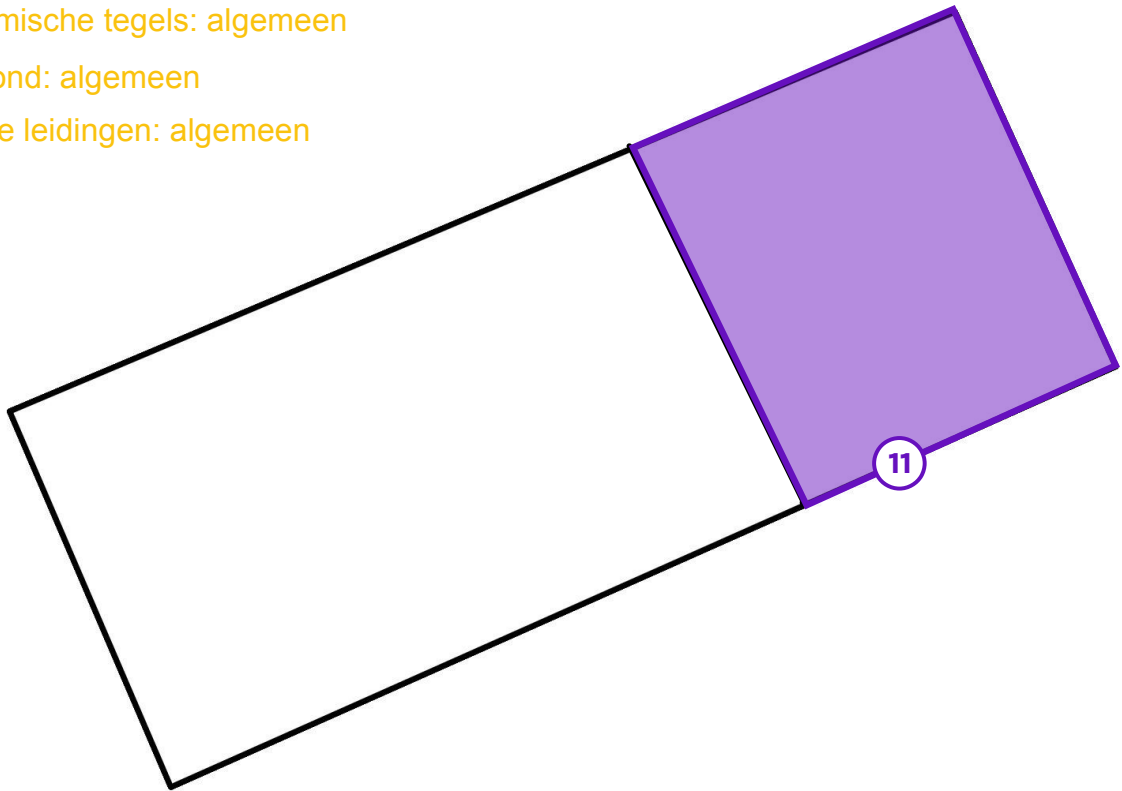
Plan 1.7: Hoofdgebouw plan

Beschrijving	Type	Actie
7. KERAMISCHE TEGELS	Advies	-
8. ONDERGRONDSE LEIDINGEN.	Advies	-
9. LIJMLAAG KERAMISCHE TEGELS	Advies	-
11. hoort niet tot de inspectielocatie	Advies	-
12. VERLAAGD PLAFOND.	Advies	-

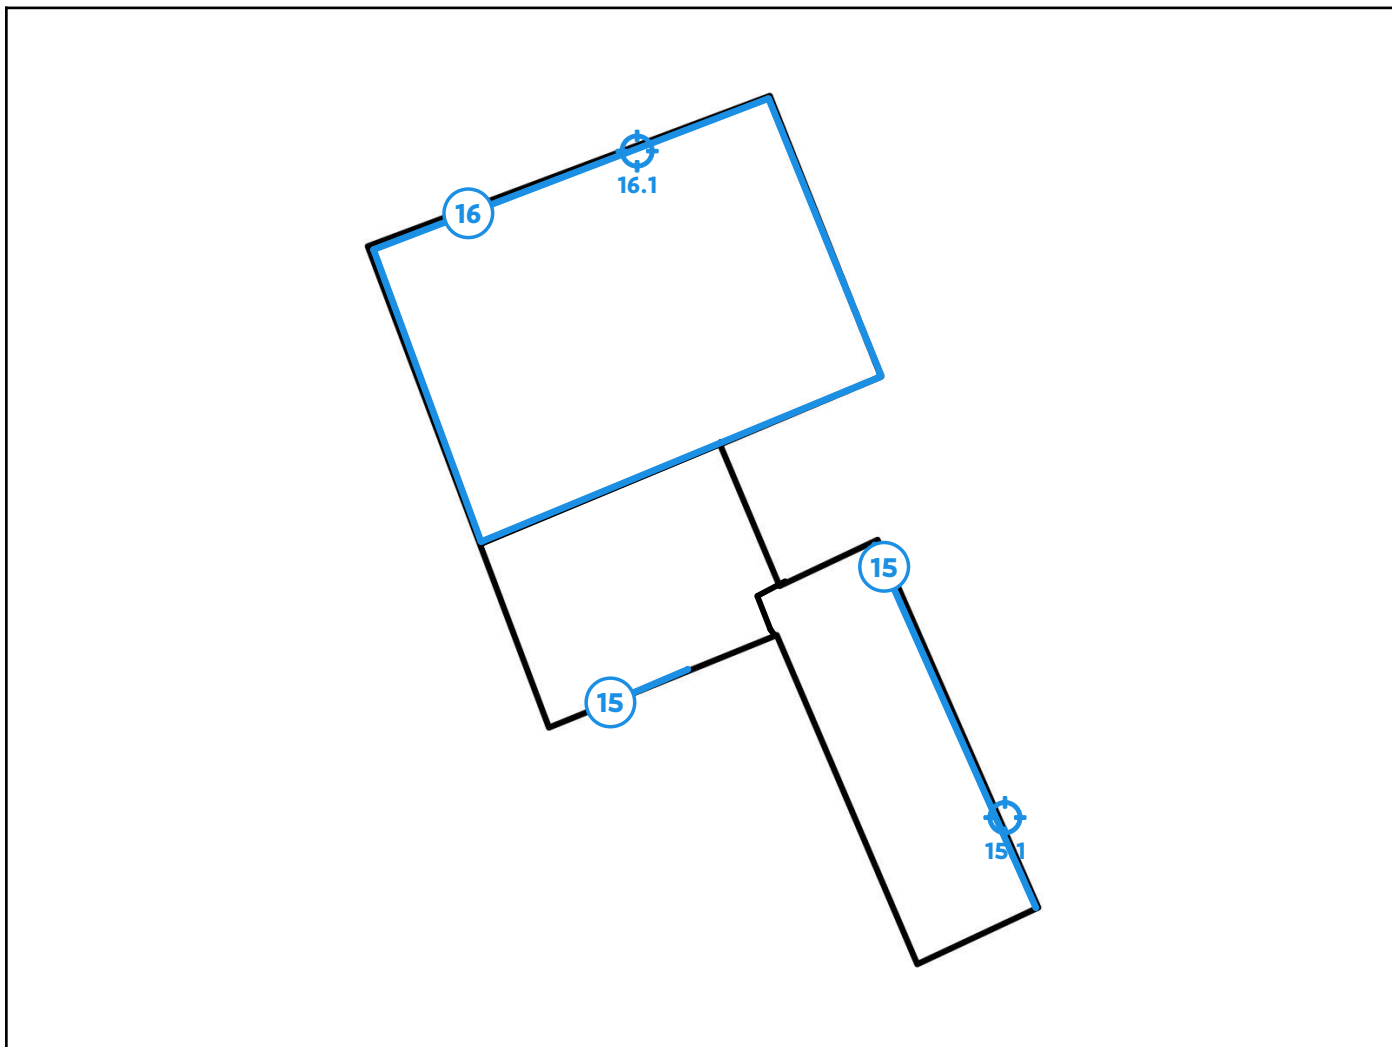
Plan 2.1: Bijgebouw plan

Beschrijving	Type	Actie
15. KITWERK RAMEN	Geen asbest	-
15.1 Code: MM03	Mengmonster	-
16. CEMENTERING / PLEISTER BERGING BUITEN	Geen asbest	-
16.1 Code: MM04	Mengmonster	-

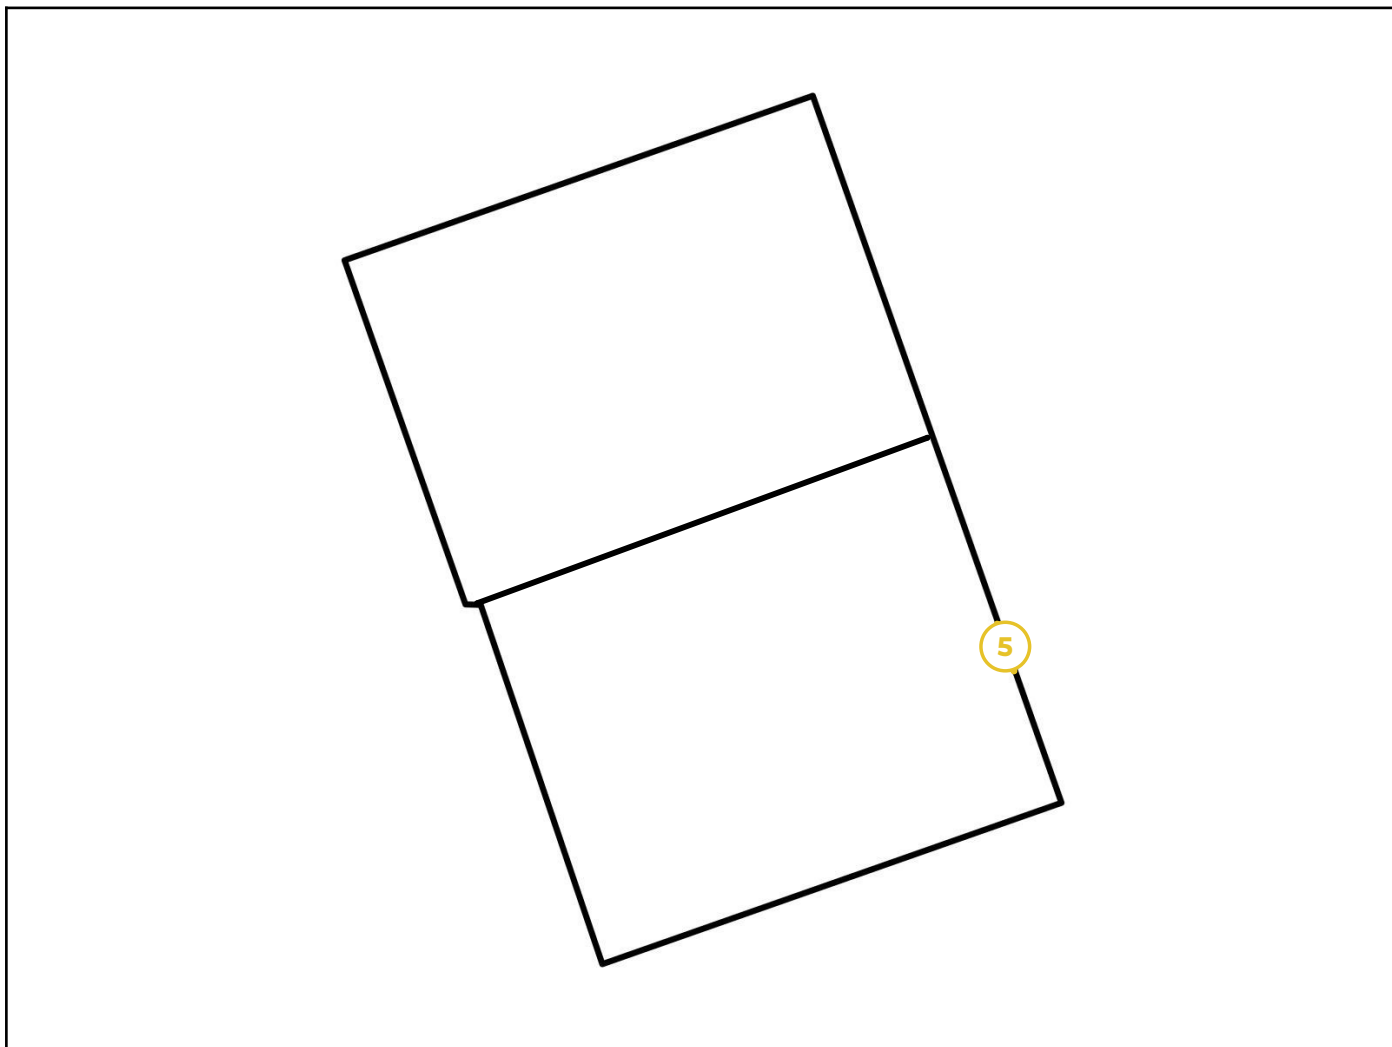
Plan 3.1: Bijgebouw plan

Beschrijving	Type	Actie
5. VC-PLAAT BUITEN	Asbestmateriaal	Zorgvuldig beheren

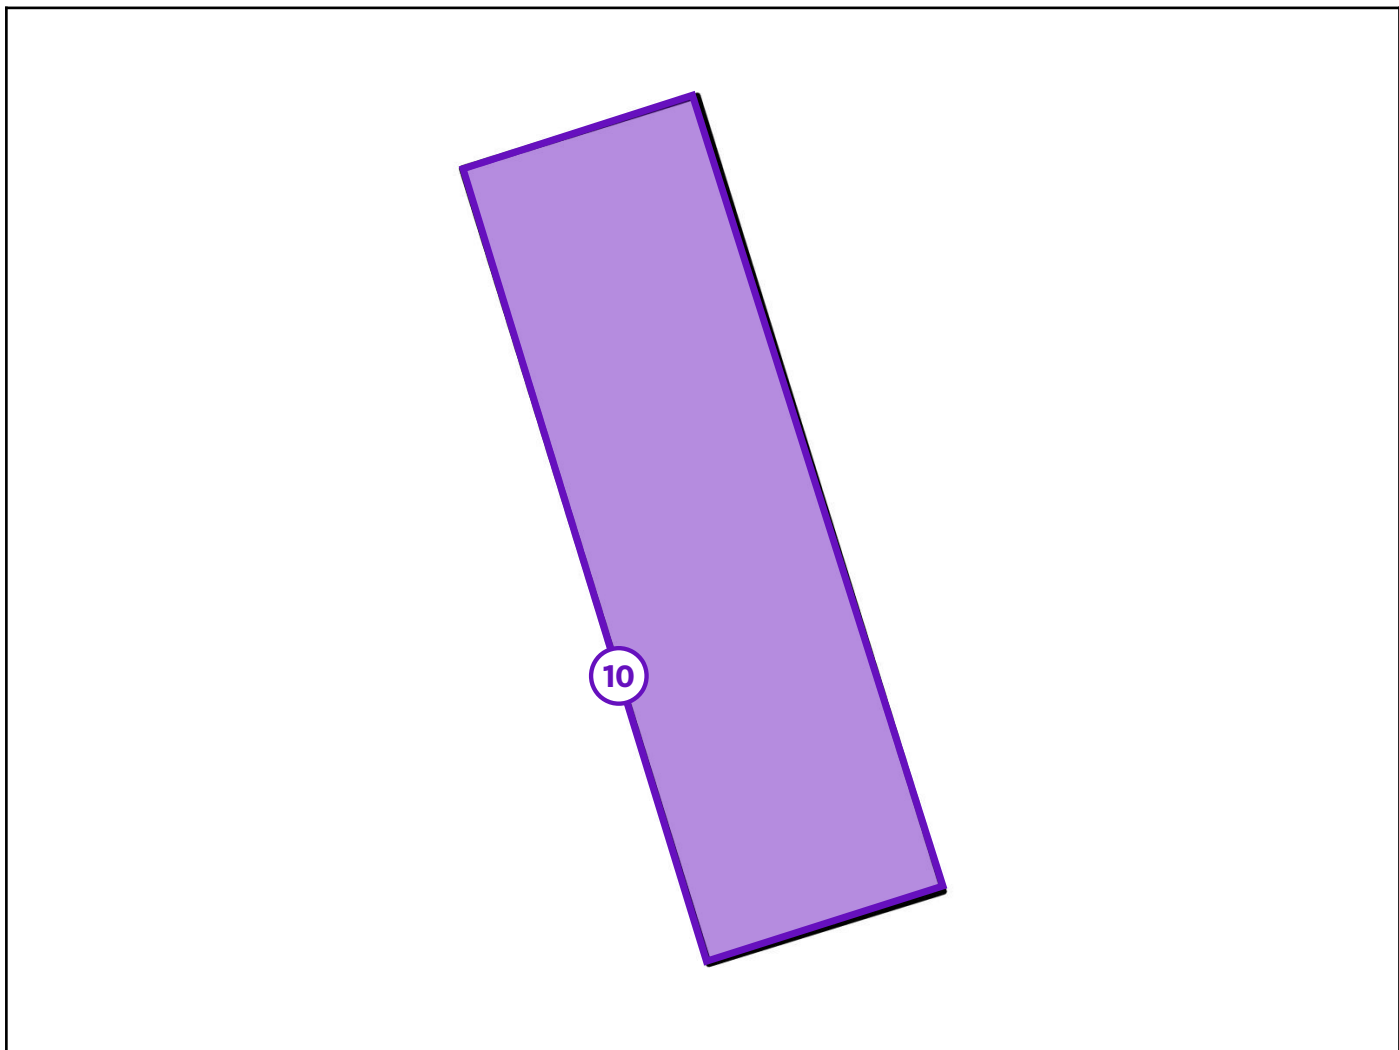
Plan 4.1: Bijgebouw plan

Beschrijving	Type	Actie
10. Woonwagen	Advies	-

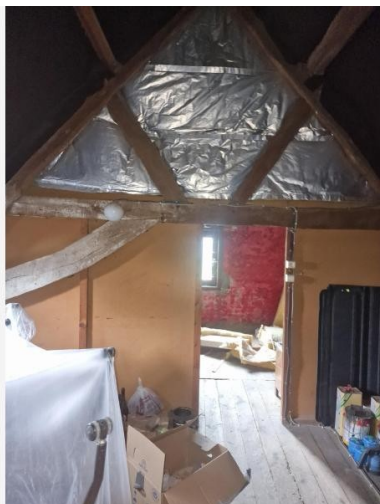
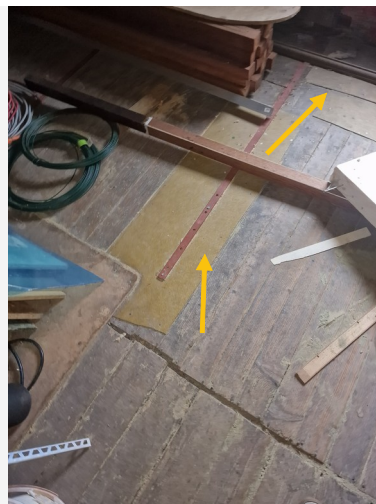
Eindbeoordeling materiaalrisico	Verhoogd materiaalrisico en/of verhoogde kans op vezelvrijgave
---------------------------------	--

Gebondenheid	Categorie 1: hechtgebonden in oorsprong
Asbestsoort (vezeltype)	Crocidoliet aanwezig
Asbestconcentratie	Laag (< 50%)
Afschermingsgraad van het gehele materiaal	Geheel of deels (ook) vrij aan de binnenlucht
Toestand van het materiaal	Licht beschadigd, licht verweerd. Intact materiaal type Pical – asbestboard of categorie III 'gebondenheid'

Beschrijving	VC-PLAAT BINNEN
Omgeving	Binnen
Primaire drager	Vloer
Asbestmateriaal	Plaat, paneel, tablet - Type Menuiserie
Bindmiddel van asbestmateriaal	Cement
Gebondenheid op basis van bindmiddel	Hecht
Hoeveelheid (oppervlakte - dikte - aantal)	• 3,00 m ² - 0,49 cm - 1 stuk
Totaal volume	0,015 m ³
Eenvoudig bereikbaar	Ja
Bevestigingswijze	<ul style="list-style-type: none">• Geklemd• Geschroefd• Genageld, geniet
Identificatiemethode	Vaststelling zonder monstername
Destructieve handeling voor identificatie	Nee
Opmerking	De hoeveelheid is louter indicatief.

Verwijderen

- Zorg voor een veilig beheer. Vermijd het beschadigen van het asbestmateriaal. Controleer de toestand jaarlijks op wijzigingen.

- Eenvoudige handelingen: mag via doe-het-zelf of door werknemer(s) met opleidingsattest eenvoudige handelingen
Betreft een hechtgebonden toepassing. De toepassing zorgvuldig verwijderen, zonder wijzigingen aan te brengen in de huidige toestand van het materiaal. De toepassing niet breken en/of beschadigen. Verwijder de toepassing a.d.h.v. eenvoudige handelingen en voorzie de nodige PBM's. Opleid personeel wordt aanbevolen. Hechtgebonden toepassingen, die een wijziging van hun huidige toestand ondergaan door de saneringshandelingen, dienen door een erkend asbestverwijderaar verwijderd te worden.

- Eenvoudige handelingen: enkel door erkend asbestverwijderaar
Betreft een hechtgebonden toepassing. De toepassing zorgvuldig verwijderen, zonder wijzigingen aan te brengen in de huidige toestand van het materiaal. De toepassing niet breken en/of beschadigen. Verwijder de toepassing a.d.h.v. eenvoudige handelingen en voorzie de nodige PBM's. Hechtgebonden toepassingen, die een wijziging van hun huidige toestand ondergaan door de saneringshandelingen, dienen door een erkend asbestverwijderaar verwijderd te worden.

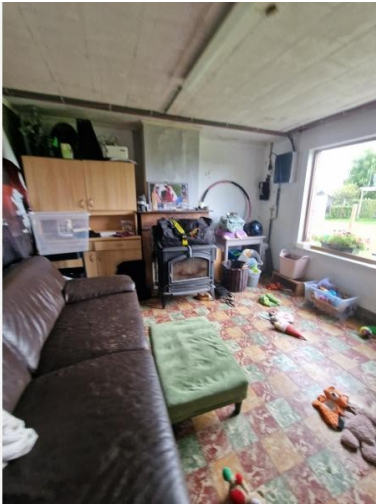
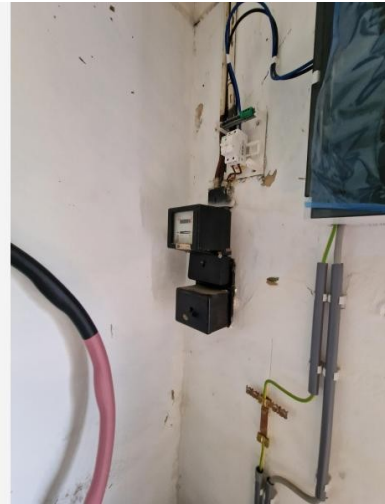
Eindbeoordeling materiaalrisico	Verhoogd materiaalrisico en/of verhoogde kans op vezelvrijgave
---------------------------------	--

Gebondenheid	Categorie 1: hechtgebonden in oorsprong
Asbestsoort (vezeltype)	Crocidoliet aanwezig
Asbestconcentratie	Laag (< 50%)
Afschermingsgraad van het gehele materiaal	Geheel of deels (ook) vrij aan de binnenlucht
Toestand van het materiaal	Licht beschadigd, licht verweerd. Intact materiaal type Pical – asbestboard of categorie III 'gebondenheid'

Beschrijving	BAKELIET.
Omgeving	Binnen
Primaire drager	Binnenwand
Asbestmateriaal	Plaat, paneel, tablet - Type Bakeliet
Bindmiddel van asbestmateriaal	Kunststof of -hars
Gebondenheid op basis van bindmiddel	Hecht
Hoeveelheid (oppervlakte - dikte - aantal)	• 0,20 m ² - 3,00 cm - 1 stuk
Totaal volume	0,006 m ³
Eenvoudig bereikbaar	Ja
Bevestigingswijze	• Geschroefd
Identificatiemethode	Vaststelling zonder monsternamen
Destructieve handeling voor identificatie	Nee
Opmerking	Betreft onderdelen in de elektrische kringen, zoals: stopcontacten, schakelaars, elektriciteitskasten en dergelijke meer. De hoeveelheid is louter indicatief

Verwijderen

- Zorg voor een veilig beheer. Vermijd het beschadigen van het asbestmateriaal. Controleer de toestand jaarlijks op wijzigingen.

- Eenvoudige handelingen: mag via doe-het-zelf of door werknemer(s) met opleidingsattest eenvoudige handelingen
Betreft een hechtgebonden toepassing. De toepassing zorgvuldig verwijderen, zonder wijzigingen aan te brengen in de huidige toestand van het materiaal. De toepassing niet breken en/of beschadigen. Verwijder de toepassing a.d.h.v. eenvoudige handelingen en voorzie de nodige PBM's. Opleid personeel wordt aanbevolen. Hechtgebonden toepassingen, die een wijziging van hun huidige toestand ondergaan door de saneringshandelingen, dienen door een erkend asbestverwijderaar verwijderd te worden.

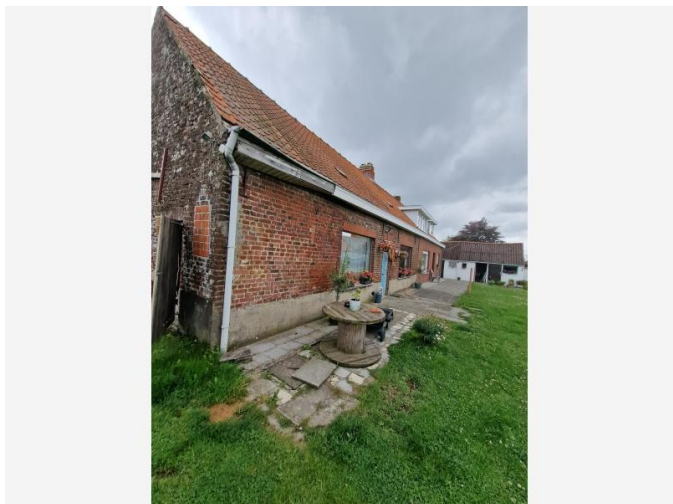
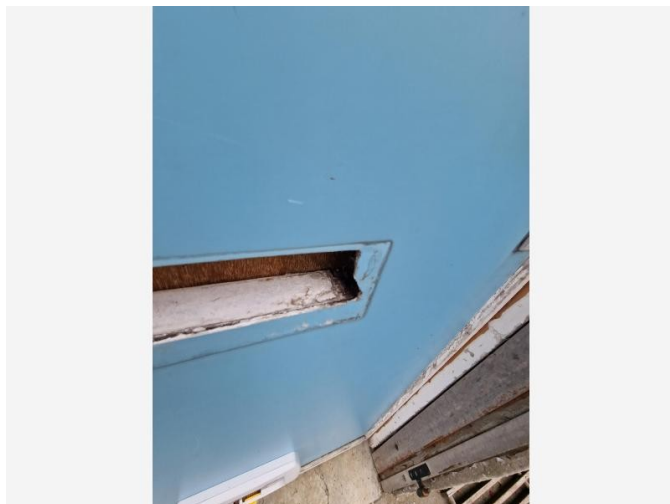
Eindbeoordeling materiaalrisico	Laag materiaalrisico en/of verlaagde kans op vezelvrijgave
---------------------------------	--

Gebondenheid	Categorie 1: hechtgebonden in oorsprong
Asbestsoort (vezeltype)	Crocidoliet aanwezig
Asbestconcentratie	Laag (< 50%)
Afschermingsgraad van het gehele materiaal	Geheel of deels vrij aan de buitenlucht
Toestand van het materiaal	Licht beschadigd, licht verweerd. Intact materiaal type Pical – asbestboard of categorie III 'gebondenheid'

Beschrijving	GLASAL.
Omgeving	Buiten
Primaire drager	Wandopening verticaal (raam, deur, ...)
Asbestmateriaal	Plaat, paneel, tablet - Geëmailleerd, type Glasal
Bindmiddel van asbestmateriaal	Cement
Gebondenheid op basis van bindmiddel	Hecht
Hoeveelheid (oppervlakte - dikte - aantal)	• 2,00 m ² - 0,50 cm - 1 stuk
Totaal volume	0,01 m ³
Eenvoudig bereikbaar	Ja
Bevestigingswijze	• Geklemd
Identificatiemethode	Vaststelling zonder monsternamen
Destructieve handeling voor identificatie	Nee
Opmerking	De hoeveelheid is louter indicatief.

Zorgvuldig beheren

- Zorg voor een veilig beheer. Vermijd het beschadigen van het asbestmateriaal. Controleer de toestand jaarlijks op wijzigingen.

- Eenvoudige handelingen: mag via doe-het-zelf of door werknemer(s) met opleidingsattest eenvoudige handelingen
Betreft een hechtgebonden toepassing. De toepassing zorgvuldig verwijderen, zonder wijzigingen aan te brengen in de huidige toestand van het materiaal. De toepassing niet breken en/of beschadigen. Verwijder de toepassing a.d.h.v. eenvoudige handelingen en voorzie de nodige PBM's. Opleid personeel wordt aanbevolen. Hechtgebonden toepassingen, die een wijziging van hun huidige toestand ondergaan door de saneringshandelingen, dienen door een erkend asbestverwijderaar verwijderd te worden.

- Eenvoudige handelingen: enkel door erkend asbestverwijderaar
Betreft een hechtgebonden toepassing. De toepassing zorgvuldig verwijderen, zonder wijzigingen aan te brengen in de huidige toestand van het materiaal. De toepassing niet breken en/of beschadigen. Verwijder de toepassing a.d.h.v. eenvoudige handelingen en voorzie de nodige PBM's. Hechtgebonden toepassingen, die een wijziging van hun huidige toestand ondergaan door de saneringshandelingen, dienen door een erkend asbestverwijderaar verwijderd te worden.

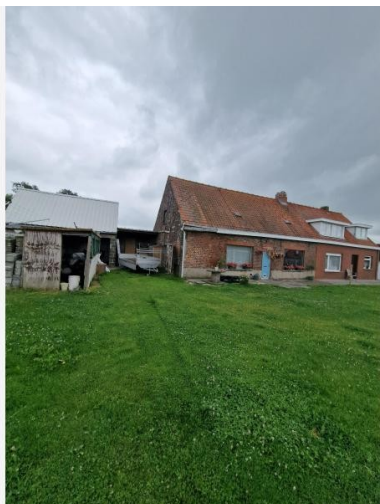
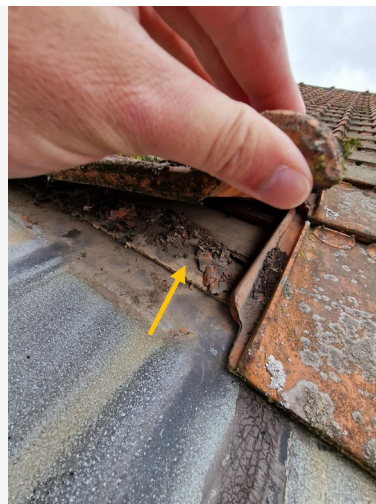
Eindbeoordeling materiaalrisico	Laag materiaalrisico en/of verlaagde kans op vezelvrijgave
---------------------------------	--

Gebondenheid	Categorie 1: hechtgebonden in oorsprong
Asbestsoort (vezeltype)	Crocidoliet aanwezig
Asbestconcentratie	Laag (< 50%)
Afschermingsgraad van het gehele materiaal	Enkel randen niet afgeschermd maar geen contact met binnenluchtstromen
Toestand van het materiaal	Licht beschadigd, licht verweerd. Intact materiaal type Pical – asbestboard of categorie III 'gebondenheid'

Beschrijving	ONDERDAK (GEDEELTELIJK ZICHTBAAR)
Omgeving	Binnen
Primaire drager	Schuin dak
Asbestmateriaal	Plaat, paneel, tablet - Type Menuiserite
Bindmiddel van asbestmateriaal	Cement
Gebondenheid op basis van bindmiddel	Hecht
Hoeveelheid (oppervlakte - dikte - aantal)	<ul style="list-style-type: none"> • 155,00 m² - 0,50 cm - 1 stuk
Totaal volume	0,775 m ³
Eenvoudig bereikbaar	<p>Nee</p> <ul style="list-style-type: none"> • Het asbestmateriaal is bedekt (uitgezonderd laag verf, coating, behang, kunststof, textiel) en het wegnemen van het bedekkende materiaal kan niet zonder het bedekkende materiaal te beschadigen.
Bevestigingswijze	<ul style="list-style-type: none"> • Geklemd • Geschroefd • Genageld, geniet
Identificatiemethode	Vaststelling zonder monsternamen
Destructieve handeling voor identificatie	Nee
Opmerking	<p>Het onderdak is deels inspecteerbaar. Geen risicobeoordeling mogelijk van het volledige onderdak. Verder onderzoek verrichten naar de samenstelling van de toepassing tot op de drager. Dit bij renovatie en/of sloop.</p> <p>De hoeveelheid is louter indicatief.</p>

Zorgvuldig beheren

- Zorg voor een veilig beheer. Vermijd het beschadigen van het asbestmateriaal. Controleer de toestand jaarlijks op wijzigingen.
- Zorg voor een veilig beheer en verwijder dit asbestmateriaal wanneer het bij werken eenvoudig bereikbaar wordt. Controleer de toestand jaarlijks op wijzigingen.
- Hemelwater dat afspoelt van asbestcement daken of gevels kan asbestdeeltjes bevatten. Gebruik het enkel voor gesloten circuits (bv. spoelen toiletten). Reinig na het vervangen van het dak of de gevel de dakgoten en regenwaterput of -ton om asbesthoudend sediment of slib te verwijderen

- Eenvoudige handelingen: mag via doe-het-zelf of door werknemer(s) met opleidingsattest eenvoudige handelingen
Betreft een hechtgebonden toepassing. De toepassing zorgvuldig verwijderen, zonder wijzigingen aan te brengen in de huidige toestand van het materiaal. De toepassing niet breken en/of beschadigen. Verwijder de toepassing a.d.h.v. eenvoudige handelingen en voorzie de nodige PBM's. Opleid personeel wordt aanbevolen. Hechtgebonden toepassingen, die een wijziging van hun huidige toestand ondergaan door de saneringshandelingen, dienen door een erkend asbestverwijderaar verwijderd te worden.

- Eenvoudige handelingen: enkel door erkend asbestverwijderaar
Betreft een hechtgebonden toepassing. De toepassing zorgvuldig verwijderen, zonder wijzigingen aan te brengen in de huidige toestand van het materiaal. De toepassing niet breken en/of beschadigen. Verwijder de toepassing a.d.h.v. eenvoudige handelingen en voorzie de nodige PBM's. Hechtgebonden toepassingen, die een wijziging van hun huidige toestand ondergaan door de saneringshandelingen, dienen door een erkend asbestverwijderaar verwijderd te worden.

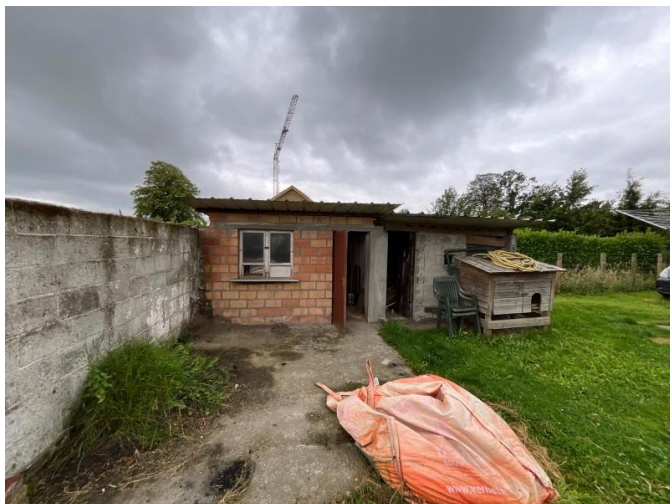
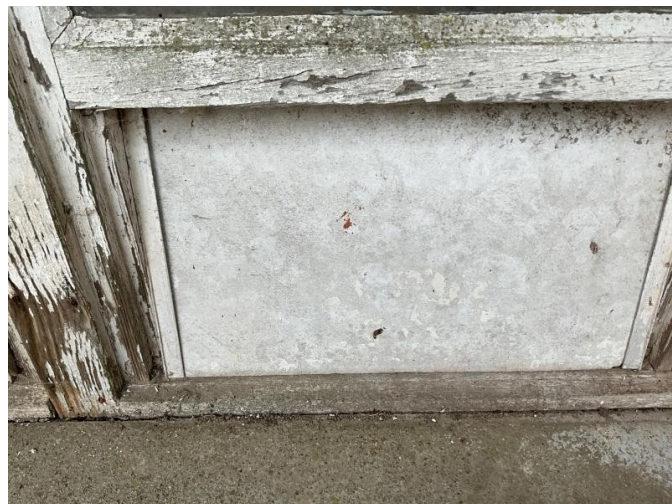
Eindbeoordeling materiaalrisico	Laag materiaalrisico en/of verlaagde kans op vezelvrijgave
---------------------------------	--

Gebondenheid	Categorie 1: hechtgebonden in oorsprong
Asbestsoort (vezeltype)	Crocidoliet aanwezig
Asbestconcentratie	Laag (< 50%)
Afschermingsgraad van het gehele materiaal	Geheel of deels vrij aan de buitenlucht
Toestand van het materiaal	Licht beschadigd, licht verweerd. Intact materiaal type Pical – asbestboard of categorie III 'gebondenheid'

Beschrijving	VC-PLAAT BUITEN
Omgeving	Buiten
Primaire drager	Wand buitenschil
Asbestmateriaal	Plaat, paneel, tablet - Type Menuiserie
Bindmiddel van asbestmateriaal	Cement
Gebondenheid op basis van bindmiddel	Hecht
Hoeveelheid (oppervlakte - dikte - aantal)	<ul style="list-style-type: none">• 0,30 m² - 0,50 cm - 1 stuk
Totaal volume	0,002 m ³
Eenvoudig bereikbaar	Ja
Bevestigingswijze	<ul style="list-style-type: none">• Geklemd• Geschroefd• Genageld, geniet
Identificatiemethode	Vaststelling zonder monstername
Destructieve handeling voor identificatie	Nee
Opmerking	De hoeveelheid is louter indicatief.

Zorgvuldig beheren

- Zorg voor een veilig beheer. Vermijd het beschadigen van het asbestmateriaal. Controleer de toestand jaarlijks op wijzigingen.

- Eenvoudige handelingen: mag via doe-het-zelf of door werknemer(s) met opleidingsattest eenvoudige handelingen
Betreft een hechtgebonden toepassing. De toepassing zorgvuldig verwijderen, zonder wijzigingen aan te brengen in de huidige toestand van het materiaal. De toepassing niet breken en/of beschadigen. Verwijder de toepassing a.d.h.v. eenvoudige handelingen en voorzie de nodige PBM's. Opleid personeel wordt aanbevolen. Hechtgebonden toepassingen, die een wijziging van hun huidige toestand ondergaan door de saneringshandelingen, dienen door een erkend asbestverwijderaar verwijderd te worden.

- Eenvoudige handelingen: enkel door erkend asbestverwijderaar
Betreft een hechtgebonden toepassing. De toepassing zorgvuldig verwijderen, zonder wijzigingen aan te brengen in de huidige toestand van het materiaal. De toepassing niet breken en/of beschadigen. Verwijder de toepassing a.d.h.v. eenvoudige handelingen en voorzie de nodige PBM's. Hechtgebonden toepassingen, die een wijziging van hun huidige toestand ondergaan door de saneringshandelingen, dienen door een erkend asbestverwijderaar verwijderd te worden.

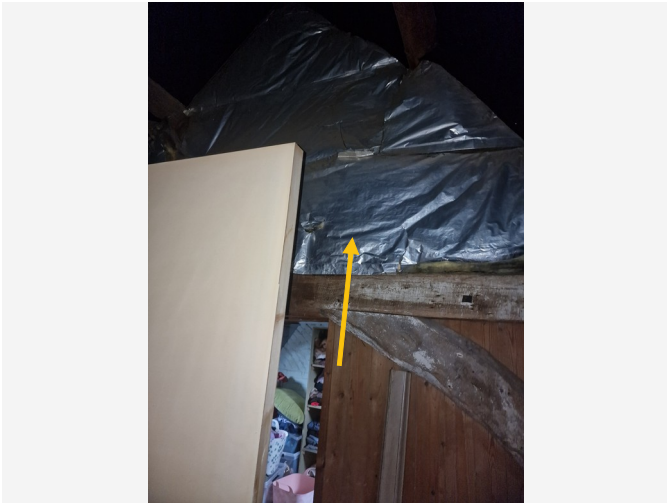
Situeringfoto

Tijdelijke beperking

Reden: Er is geen volledige risicobeoordeling mogelijk

Uitleg van de asbestdeskundige: De zolder is volledig afgewerkt, geen risicoanalyse mogelijk van de onderliggende lagen.

Bij renovatie en/of sloop onderzoek verrichten naar de aanwezigheid van asbesthoudende toepassingen achter de zolderafwerking.

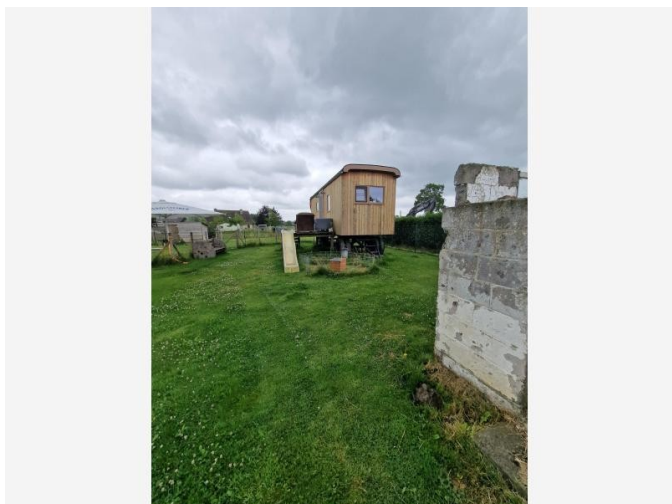
Recente woonwagen.

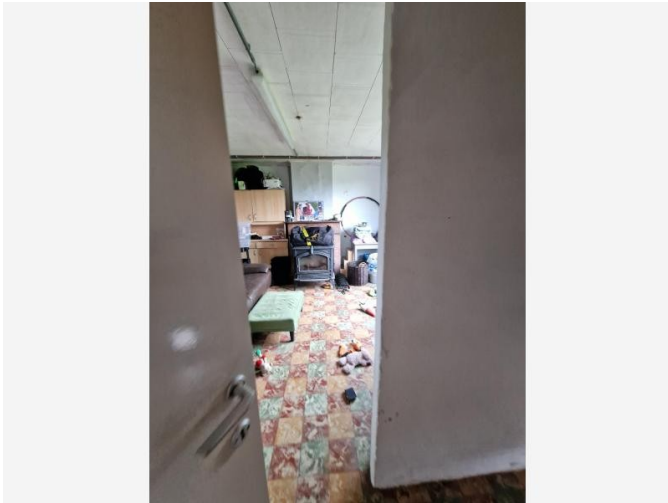
Verlaagd plafond kunnen inspecteren, deze toepassing werd niet bemonsterd. Geen risicoanalyse mogelijk van de onderliggende materialen. Bij renovatie en/of sloop onderzoek verichten naar de aanwezigheid van asbestverdachte toepassingen die zich achter het verlaagd plafond kunnen bevinden

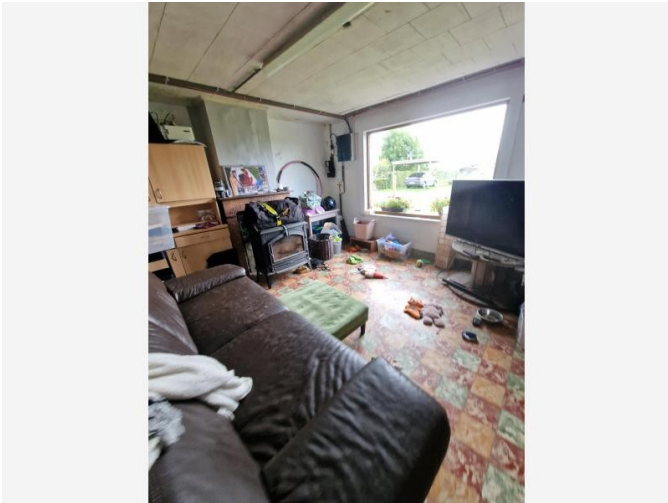
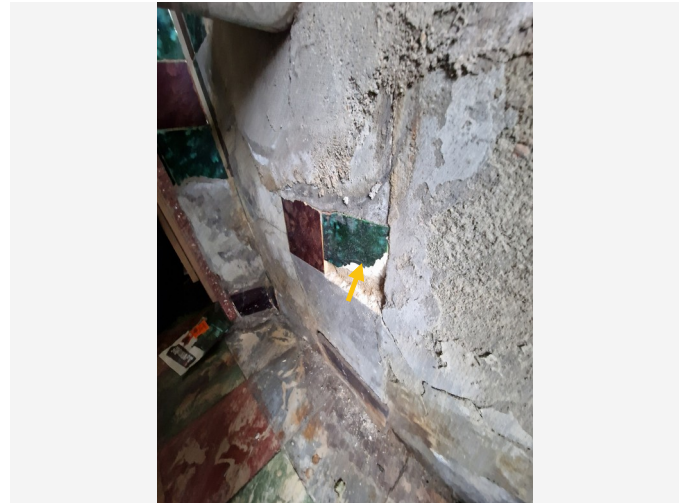
Geen asbest

#	Type	Referentie	Resultaat
13.1	Puntmonster	MM02	Geen asbest

Beschrijving	KERAMISCHE TEGELS
Omgeving	Binnen
Primaire drager	Binnenwand
Bindmiddel van materiaal	Cement
Gebondenheid op basis van bindmiddel	Hecht
Hoeveelheid (oppervlakte - dikte - aantal)	• 2,00 m ² - 1,00 cm - 1 stuk
Totaal volume	0,02 m ³
Identificatiemethode	Vaststelling met monstername
Destructieve handeling voor identificatie	Nee
Opmerking	De hoeveelheid is louter indicatief.

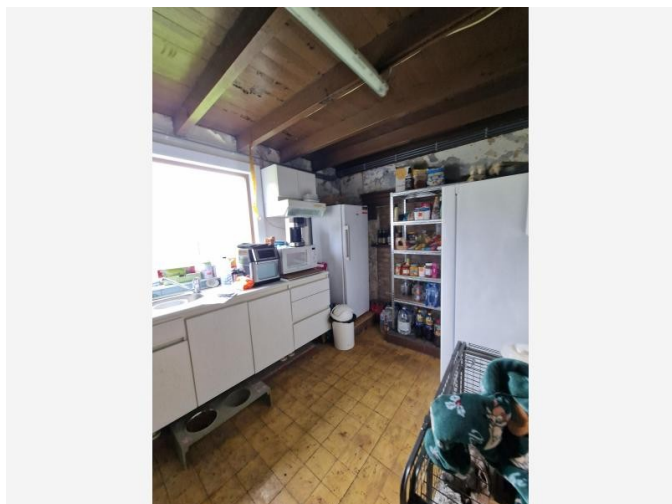
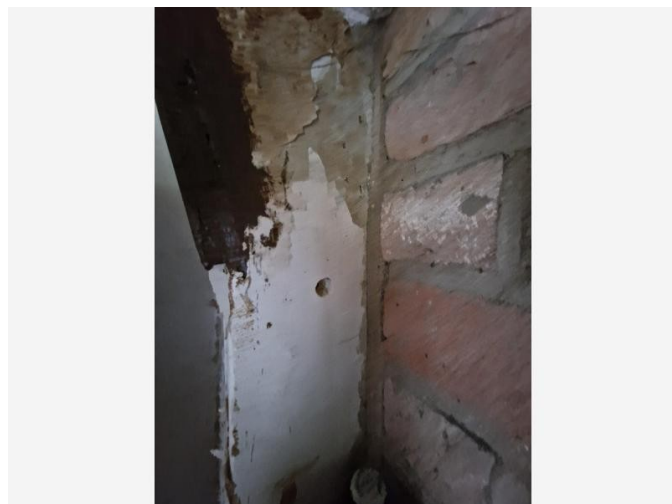
Geen asbest

#	Type	Referentie	Resultaat
14.1	Mengmonster	MM01	Geen asbest

Beschrijving	PLEISTER MUREN
Omgeving	Binnen
Primaire drager	Binnenwand
Bindmiddel van materiaal	Gips - kalk
Gebondenheid op basis van bindmiddel	Niet-hechtgebonden
Hoeveelheid (oppervlakte - dikte - aantal)	• 90,00 m ² - 1,00 cm - 1 stuk
Totaal volume	0,90 m ³
Identificatiemethode	Vaststelling met monstername
Destructieve handeling voor identificatie	Nee
Opmerking	Indien aanwezig een monstername in een individuele ruimte, een natte ruimte (badkamer, keuken), een stookplaats en een trappenhal. De hoeveelheid is louter indicatief.

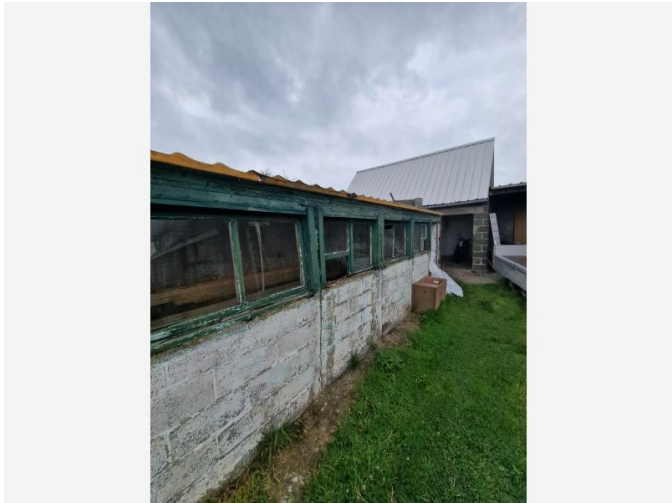
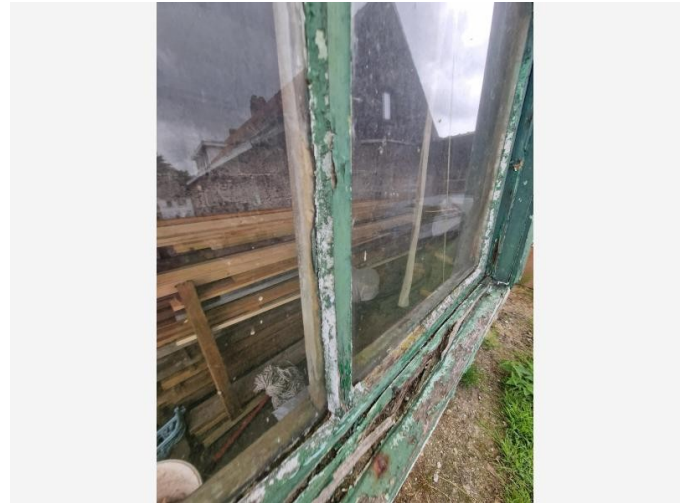
Geen asbest

#	Type	Referentie	Resultaat
15.1	Mengmonster	MM03	Geen asbest

Beschrijving	KITWERK RAMEN
Omgeving	Buiten
Primaire drager	Wandopening verticaal (raam, deur, ...)
Bindmiddel van materiaal	Kitten, mastiek, pasta
Gebondenheid op basis van bindmiddel	Hecht
Hoeveelheid (gewicht - aantal)	<ul style="list-style-type: none">• 20,00 kg - 1 stuk
Totaal gewicht	20,00 kg
Identificatiemethode	Vaststelling met monstername
Destructieve handeling voor identificatie	Nee
Opmerking	De hoeveelheid is louter indicatief.

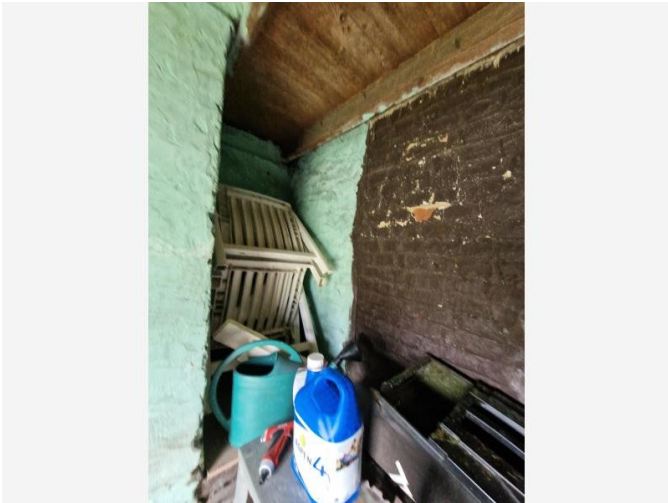
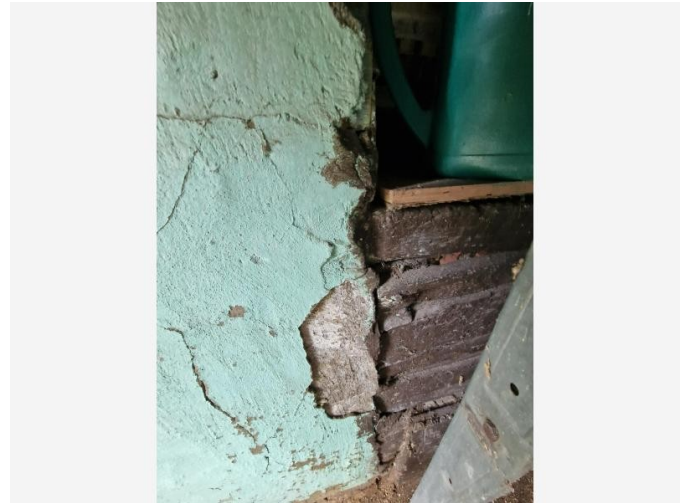
Geen asbest

#	Type	Referentie	Resultaat
16.1	Mengmonster	MM04	Geen asbest

Beschrijving	CEMENTERING / PLEISTER BERGING BUITEN
Omgeving	Binnen
Primaire drager	Binnenwand
Bindmiddel van materiaal	Gips - kalk
Gebondenheid op basis van bindmiddel	Niet-hechtgebonden
Hoeveelheid (oppervlakte - dikte - aantal)	• 100,00 m ² - 1,00 cm - 1 stuk
Totaal volume	1,00 m ³
Identificatiemethode	Vaststelling met monstername
Destructieve handeling voor identificatie	Nee
Opmerking	De hoeveelheid is louter indicatief
