Asbestinventarisatetest

Zuidstraat 112, 8680 Koekelare

Attestnummer : **20241227-000127.000**

Uitgegeven op : **27.12.2024**

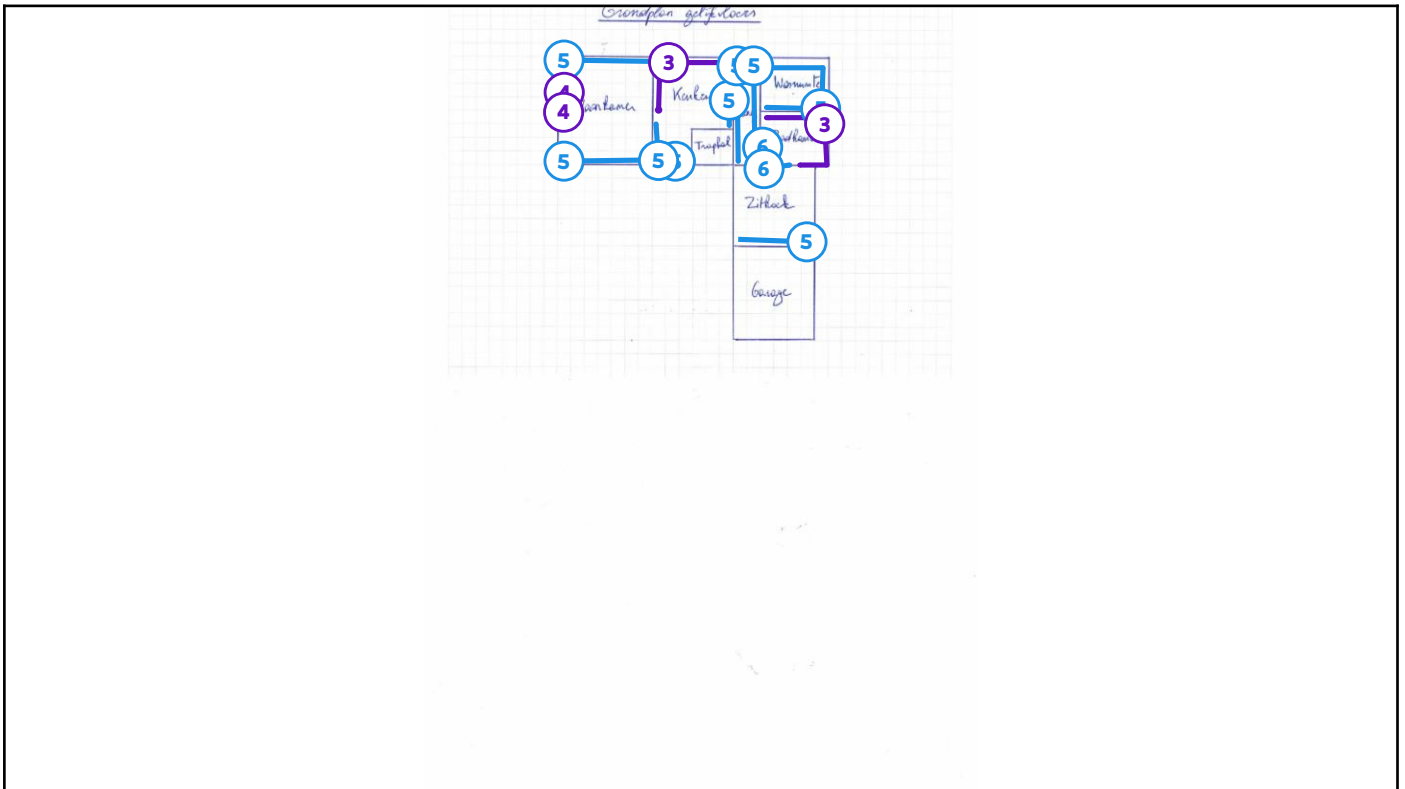
Plan 1.1: grondplan gelijkvloers Zuidstraat 112 Koekelare_00

Beschrijving	Type	Actie
3. lijm achter faience in keuken/badkamer	Advies	-
4. houtpelletkachel na 2006	Advies	-
5. pleisterwerk muren	Geen asbest	-
6. Calciumsilicaatplaat thv boiler in badkamer	Geen asbest	-

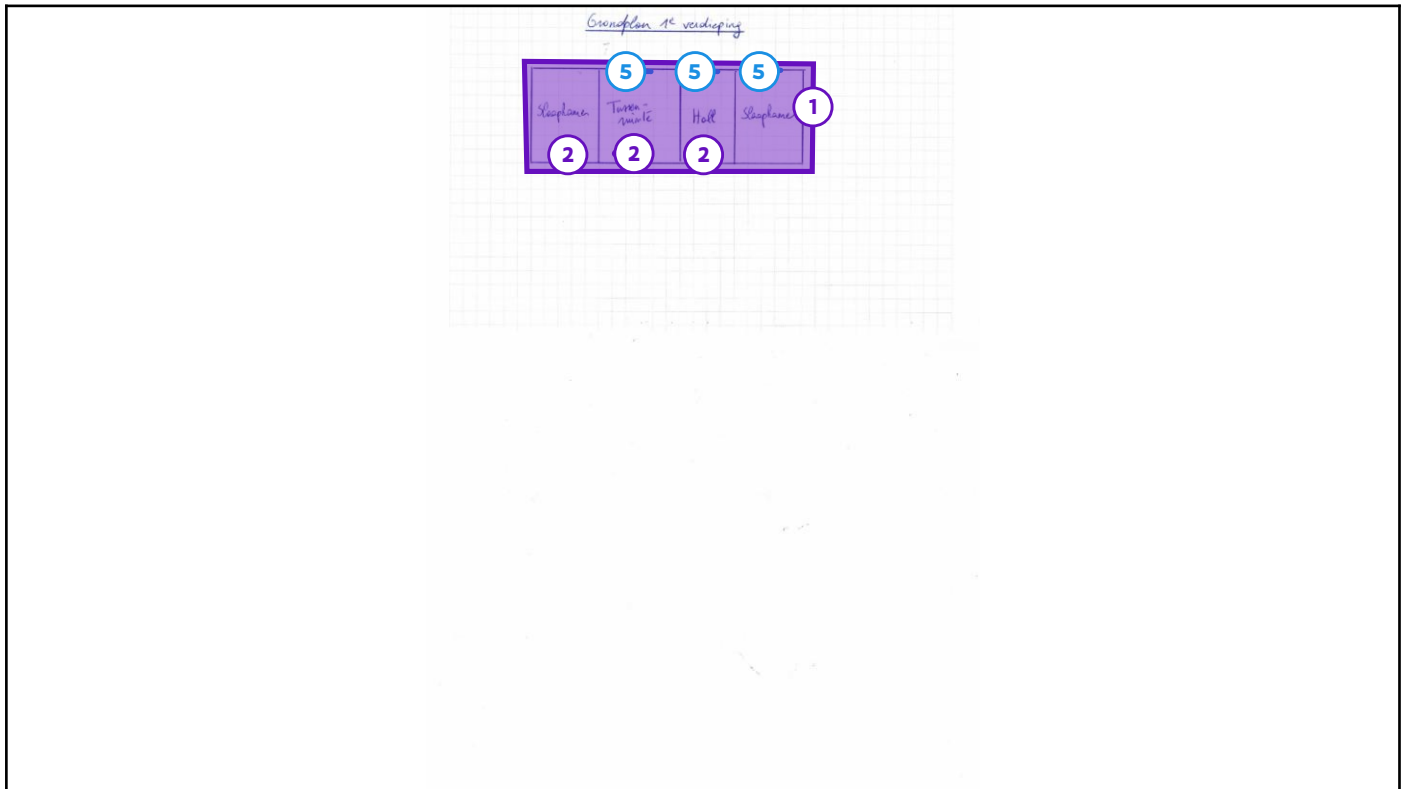
Plan 1.2: grondplan 1e verdieping Zuidstraat 112 Koekelare_0

Beschrijving	Type	Actie
1. onderdak in menuiserie	Beperking	-
2. platte daken van drie dakkapellen	Beperking	-
5. pleisterwerk muren	Geen asbest	-

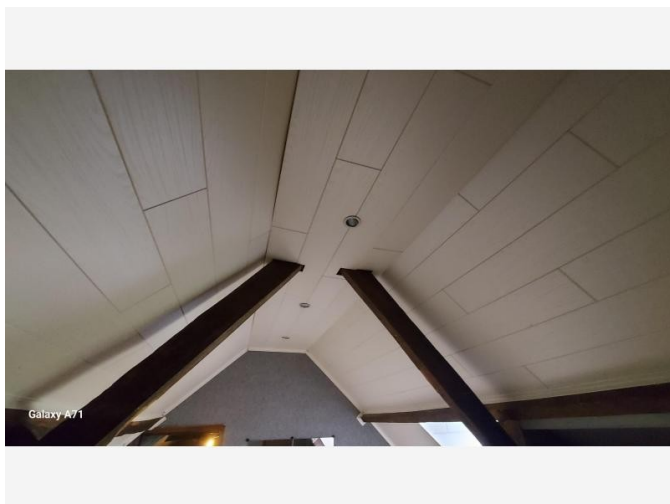
Situeringfoto

Permanente beperking

Reden: Er is geen volledige risicobeoordeling mogelijk

Uitleg van de asbestdeskundige: Het dak is volledig afgewerkt langs de binnenzijde waardoor de aanwezigheid van mogelijke menuiserie platen niet kan vastgesteld/beoordeeld worden.

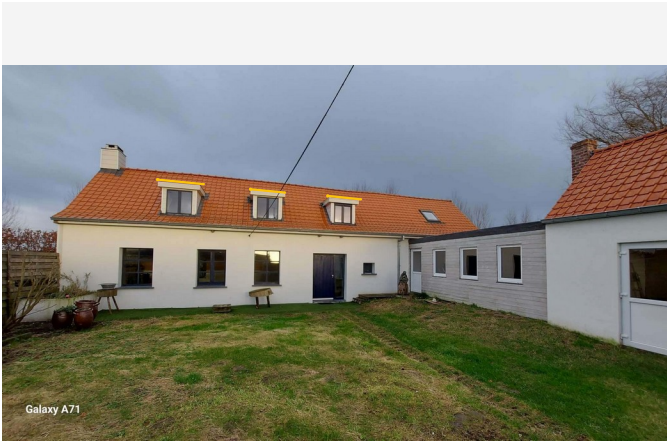
Situeringfoto

Permanente beperking

Reden: Het te onderzoeken materiaal situeert zich hoger dan 3,50 m te rekenen vanaf een veilige ondergrond

Uitleg van de asbestdeskundige: Onmogelijk om platte daken te inspecteren. Mogelijks is er asbesthoudende roofing aanwezig. Verder onderzoek is vereist om dit uit te klaren.

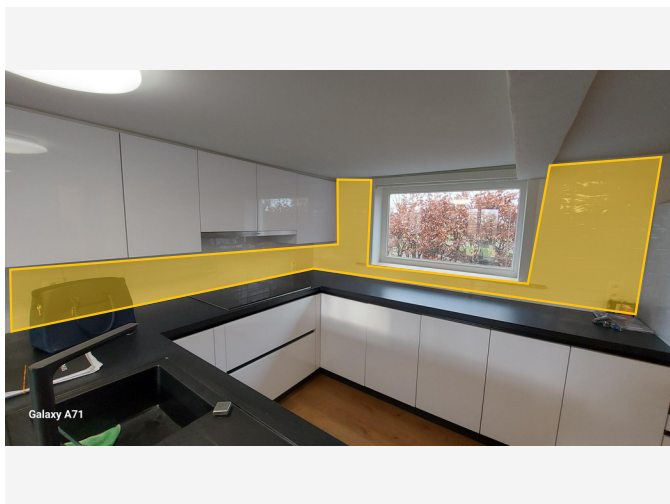
Mogelijks is er asbesthoudende lijm gebruikt voor het bevestigen van de faience tegels van de keuken. Verder destructief onderzoek is vereist om dit uit te klaren.

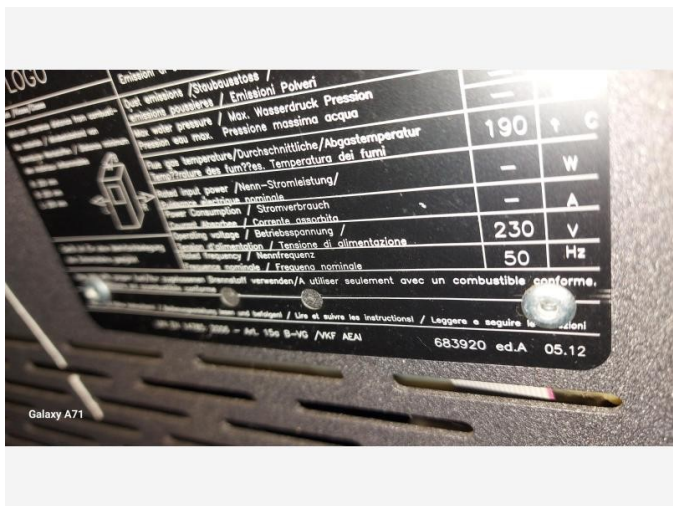
De dichtingen/pakkingen in de houtpelletkachel zijn niet asbesthoudend aangezien het bouwjaar na 2006 is (bewijs: CE normering 2006 op kentekenplaat)

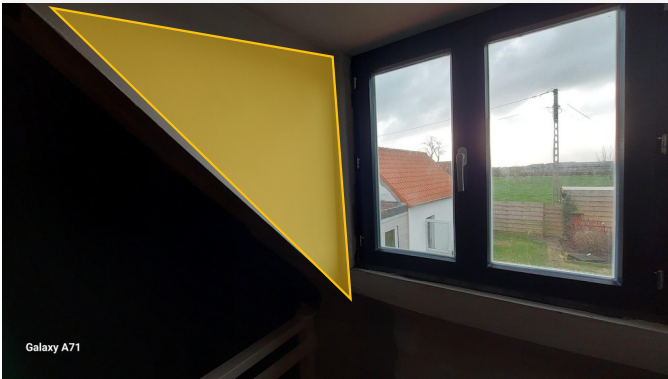
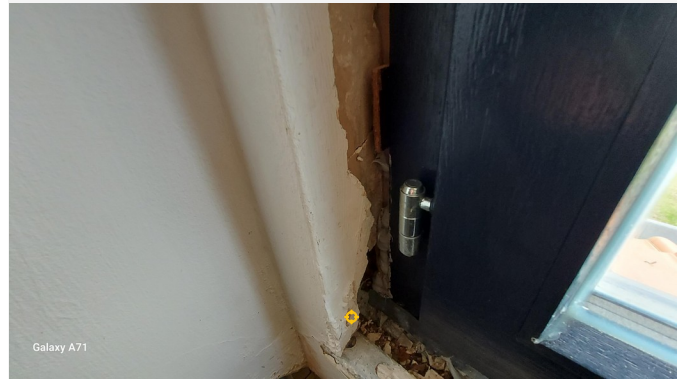
Fiche 5: pleisterwerk muren

Geen asbest

#	Type	Referentie	Resultaat
5.1	Mengmonster	ZUID-PLMU	Geen asbest

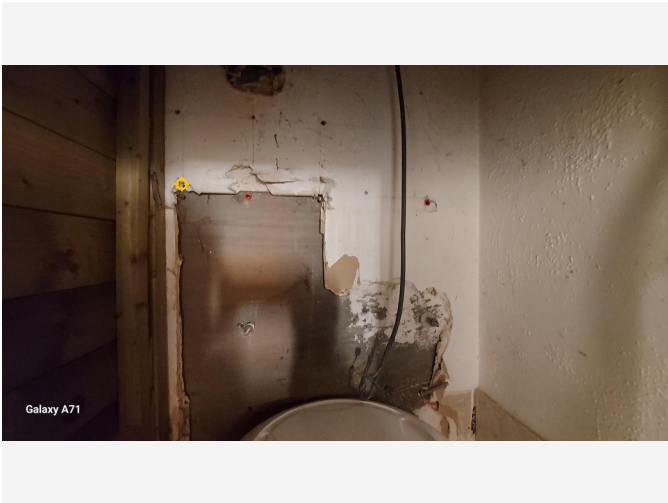
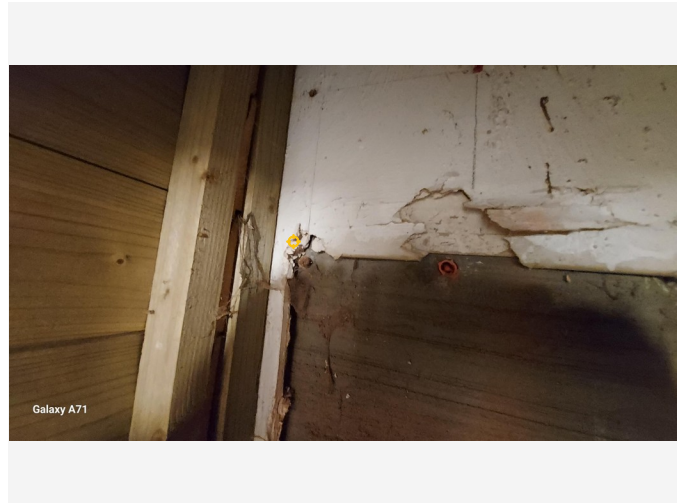
Geen asbest

#	Type	Referentie	Resultaat
6.1	Puntmonster	ZUID-PICAL	Geen asbest

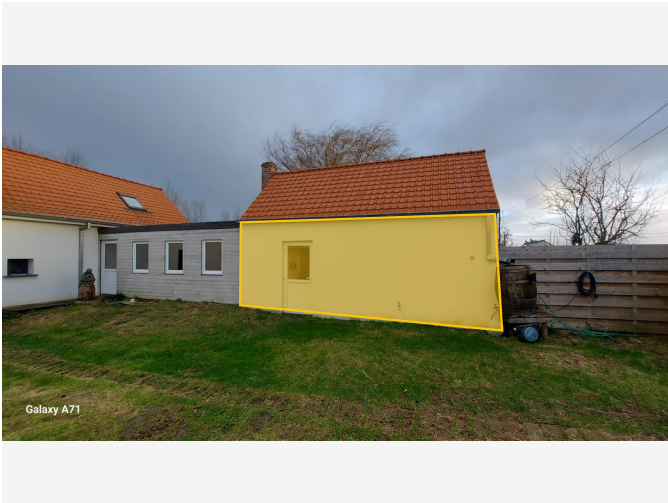
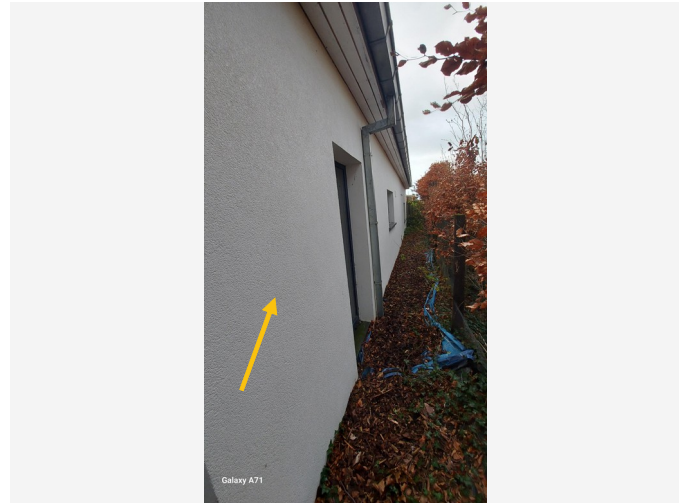
Fiche 7: crepi aan buitengevel hoofdwoning + garage

Geen asbest

#	Type	Referentie	Resultaat
7.1	Puntmonster	ZUID-CREPI	Geen asbest
