# Asbestinventarisatetest

Edewallestraat 100, 8610 Kortemark

Attestnummer : 20230228-000213.000

Uitgegeven op : 28.02.2023

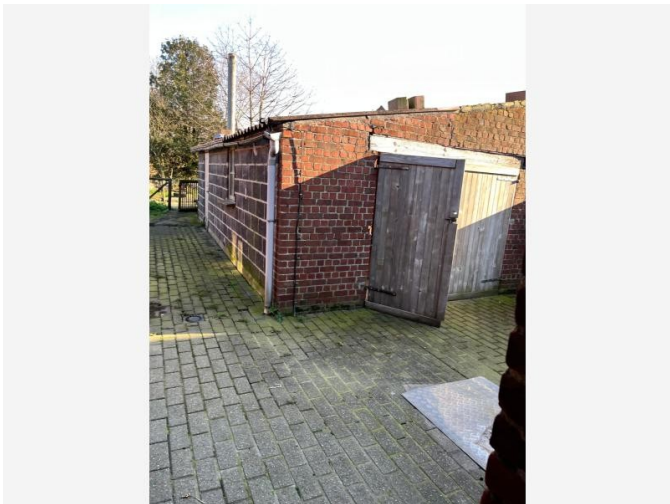
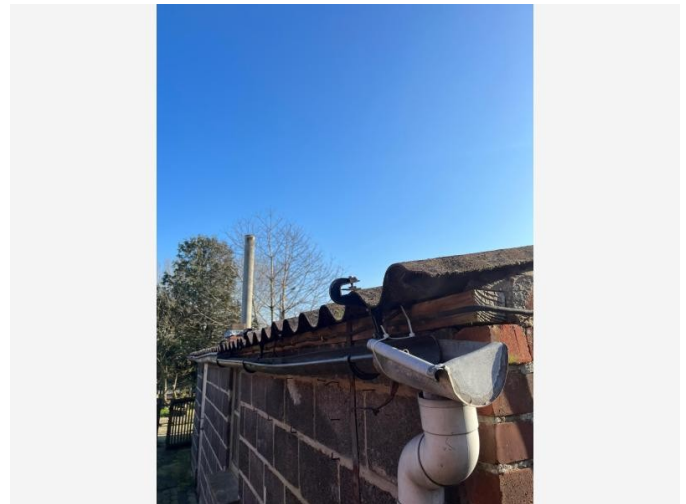
| Fiche 1: Golfplaat bijgebouw..... | 15 |

Overzichtsfoto

Detailfoto

| Eindbeoordeling materiaalrisico | Verhoogd materiaalrisico en/of verhoogde kans op vezelvrijgave |

| Asbestsoort (vezeltype) | Crocidoliet aanwezig |
| Toestand van het materiaal | Matig beschadigd, matig verweerd |

| # | Type | Referentie | Resultaat |
|---|---|---|---|
| 1.1 | Puntmonster | 23-025874 | Chrysotiel, Crocidoliet |

| Beschrijving | Golfplaat bijgebouw |
| Asbestmateriaal | Dak- en gevelbekleding - Golfplaat |

Verwijderen

- Zorg voor een veilig beheer en verwijder dit asbestmateriaal wanneer het bij werken eenvoudig bereikbaar wordt. Controleer de toestand jaarlijks op wijzigingen.

- Eenvoudige handelingen: mag via doe-het-zelf of door werknemer(s) met opleidingsattest eenvoudige handelingen  
Deze toepassing kan verwijderd worden aan de hand van een eenvoudige handeling, dit met de nodige aandacht voor de PBM's en een correct afvalbeheer.
- Eenvoudige handelingen: enkel door erkend asbestverwijderaar  
Deze toepassing kan verwijderd worden aan de hand van een eenvoudige handeling, dit met de nodige aandacht voor de PBM's en een correct afvalbeheer.

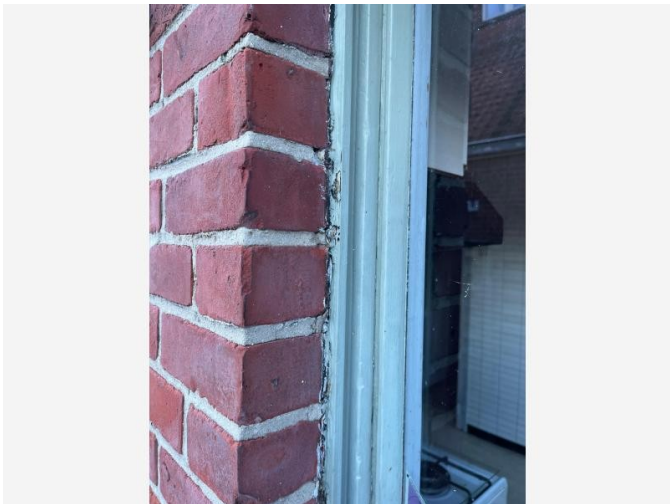
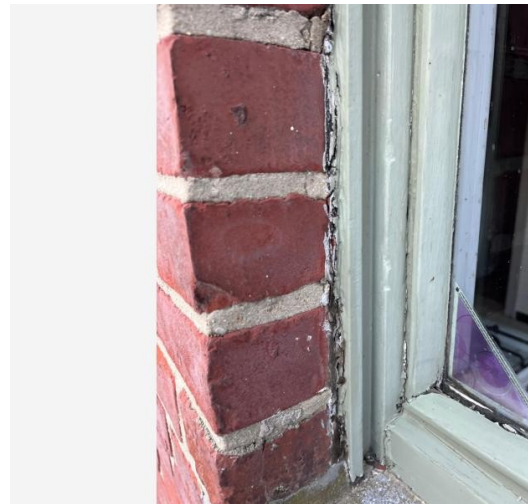
| Fiche 2: Mastiek ramen..... | 18 |

Overzichtsfoto

Detailfoto

| Eindbeoordeling materiaalrisico | Laag materiaalrisico en/of verlaagde kans op vezelvrijgave |

| Asbestsoort (vezeltype) | Alleen chrysotiel |
| Toestand van het materiaal | Licht beschadigd, licht verweerd. Intact materiaal type Pical – asbestboard of categorie III 'gebondenheid' |

| # | Type | Referentie | Resultaat |
|---|---|---|---|
| 2.1 | Puntmonster | 23-025875 | Chrysotiel |

| Beschrijving | Mastiek ramen |

Zorgvuldig beheren

- Zorg voor een veilig beheer en verwijder dit asbestmateriaal wanneer het bij werken eenvoudig bereikbaar wordt. Controleer de toestand jaarlijks op wijzigingen.

- Eenvoudige handelingen: mag via doe-het-zelf of door werknemer(s) met opleidingsattest eenvoudige handelingen  
Deze toepassing kan verwijderd worden aan de hand van een eenvoudige handeling, dit met de nodige aandacht voor de PBM's en een correct afvalbeheer.
- Eenvoudige handelingen: enkel door erkend asbestverwijderaar  
Deze toepassing kan verwijderd worden aan de hand van een eenvoudige handeling, dit met de nodige aandacht voor de PBM's en een correct afvalbeheer.

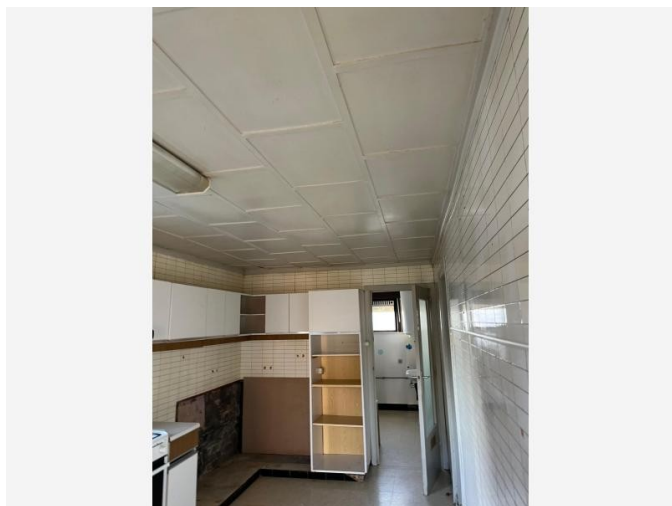
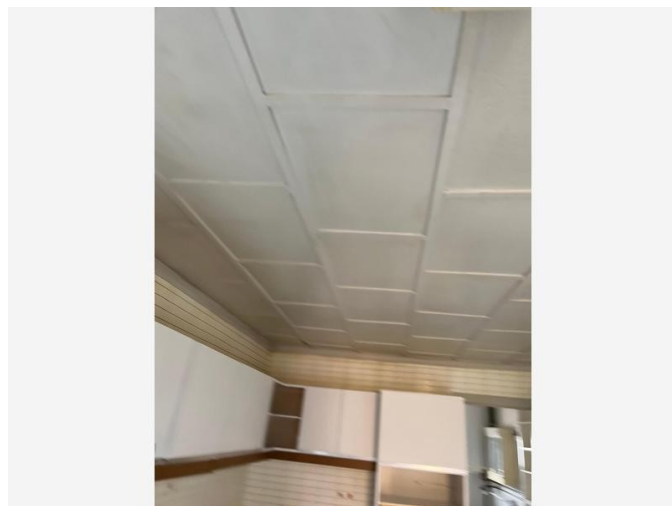
| Fiche 3: Plaatmateriaal muren keuken..... | 22 |

Overzichtsfoto

Detailfoto

Geen asbest

| # | Type | Referentie | Resultaat |
|---|---|---|---|
| 3.1 | Puntmonster | 23-025869 | Geen asbest |

| Beschrijving | Plaatmateriaal muren keuken |

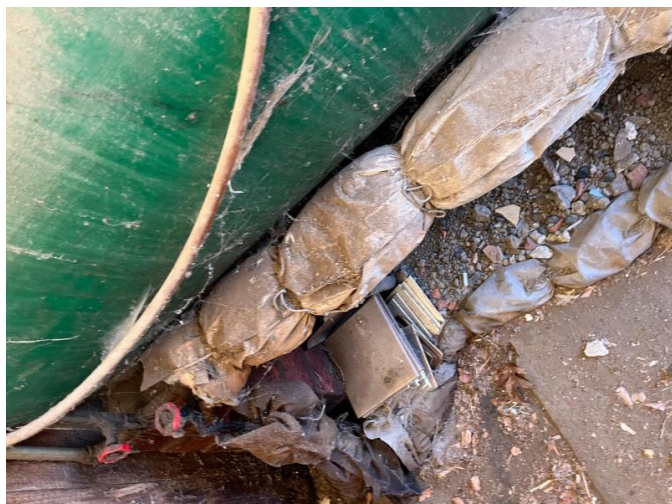
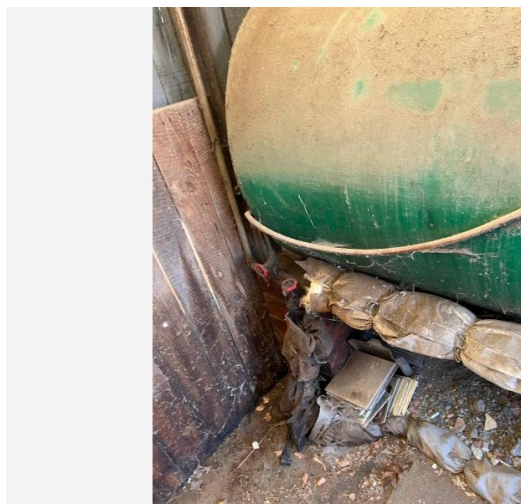
## Fiche 4: Leiding isolatie kot met tank

Overzichtsfoto

Detailfoto

Geen asbest

| # | Type | Referentie | Resultaat |
|---|---|---|---|
| 4.1 | Puntmonster | 23-025873 | Geen asbest |

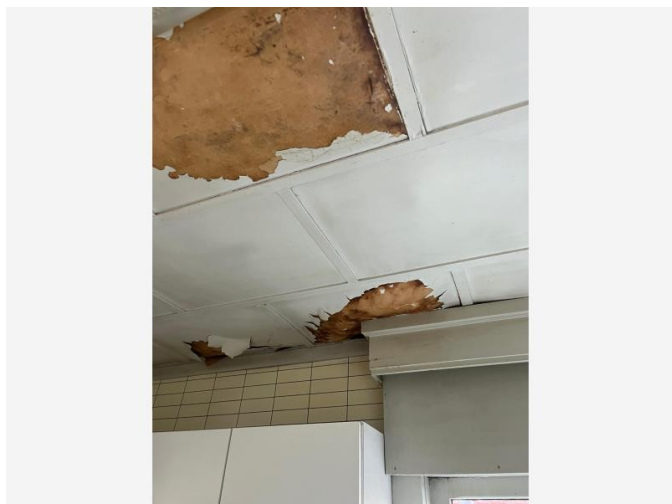
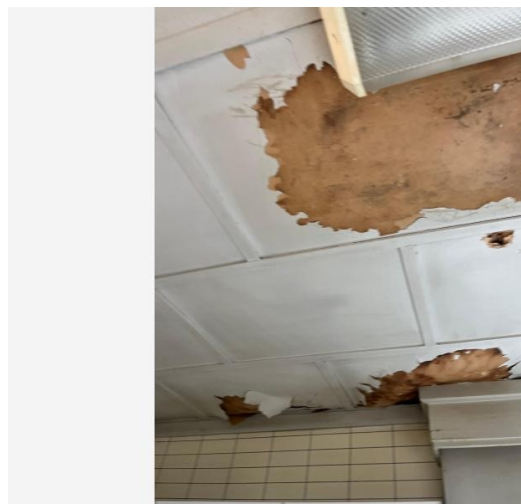
## Fiche 5: Plaat plafond keuken

Overzichtsfoto

Detailfoto

Geen asbest

| # | Type | Referentie | Resultaat |
|---|---|---|---|
| 5.1 | Puntmonster | 23-025870 | Geen asbest |

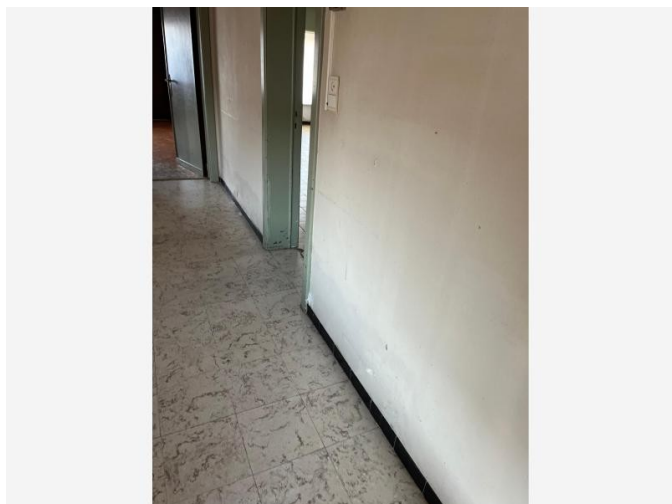
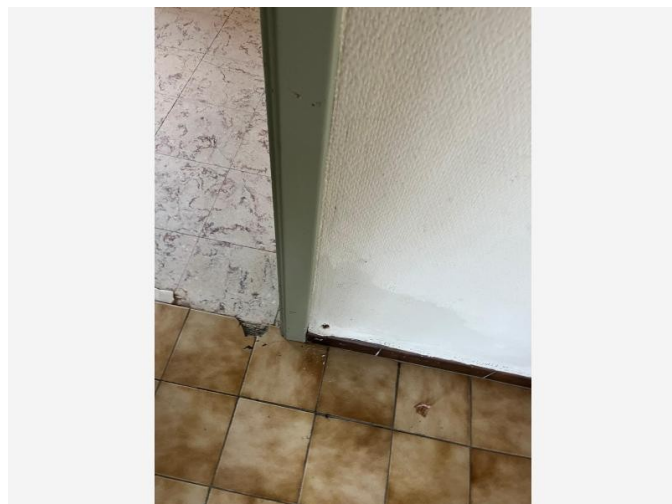
Overzichtsfoto

Detailfoto

Geen asbest

| # | Type | Referentie | Resultaat |
|---|---|---|---|
| 6.1 | Mengmonster | 23-025871 | Geen asbest |

| Beschrijving | Pleisterwerk muren +0 |

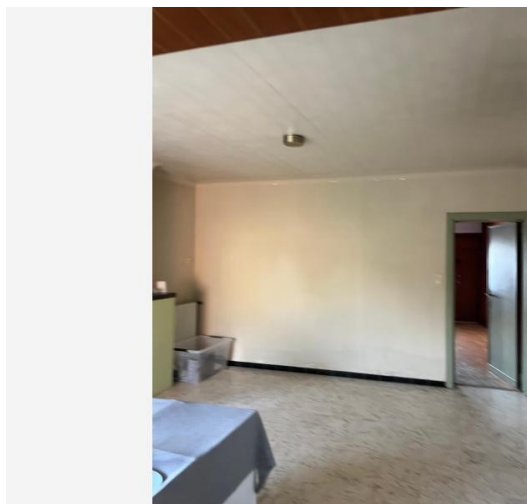
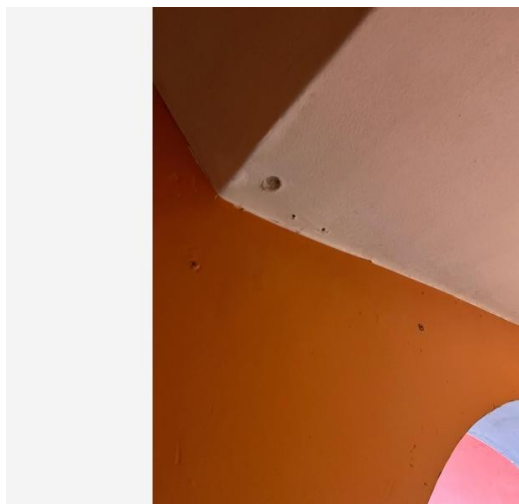
## Fiche 7: Pleisterwerk plafond +0

Overzichtsfoto

Detailfoto

Geen asbest

| # | Type | Referentie | Resultaat |
|---|---|---|---|
| 7.1 | Mengmonster | 23-025872 | Geen asbest |

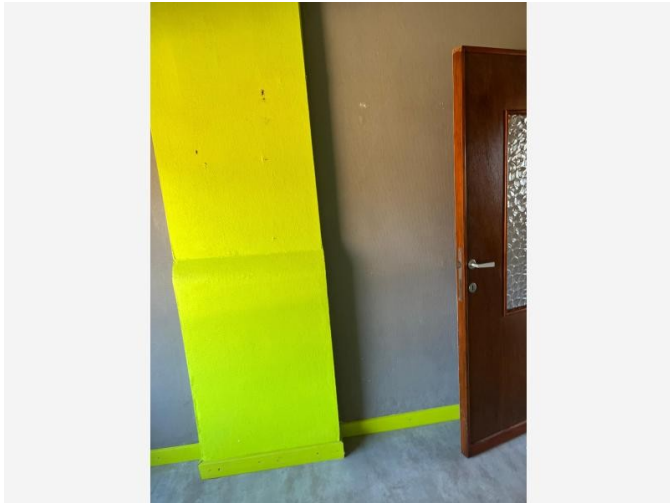
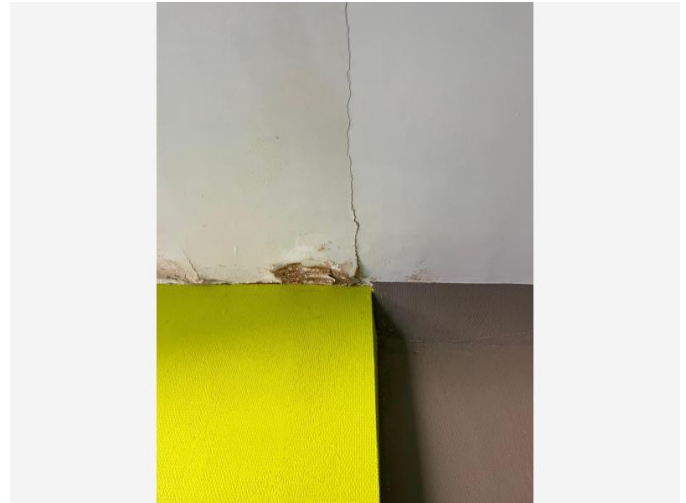
## Fiche 8: Pleisterwerk plafond +1

Overzichtsfoto

Detailfoto

Geen asbest

| # | Type | Referentie | Resultaat |
|---|---|---|---|
| 8.1 | Mengmonster | 23-025878 | Geen asbest |

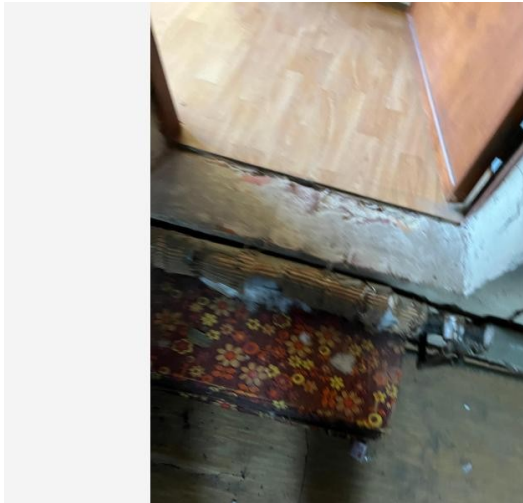
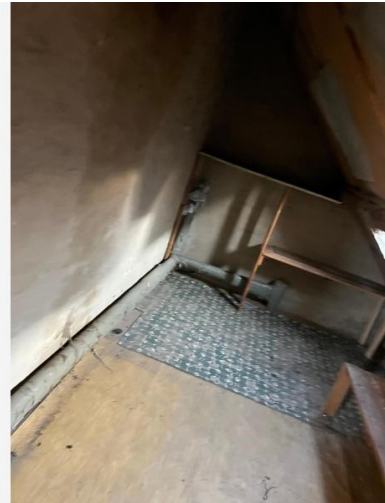
Overzichtsfoto

Detailfoto

Geen asbest

| # | Type | Referentie | Resultaat |
|---|---|---|---|
| 9.1 | Puntmonster | 23-025876 | Geen asbest |

| Beschrijving | Leidingisolatie + 1 |

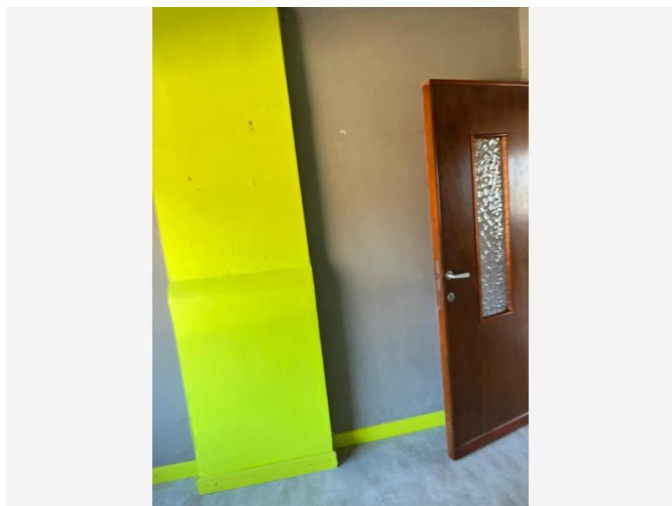
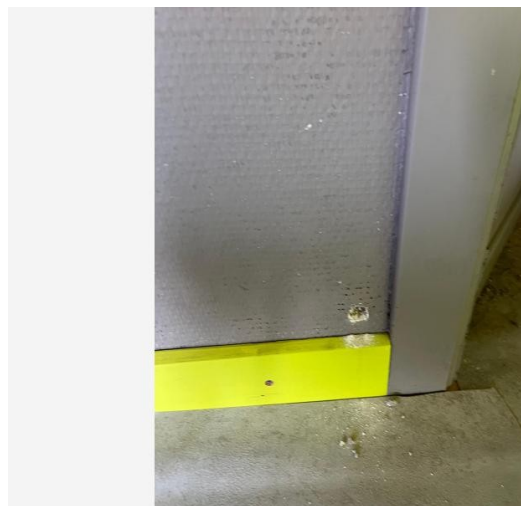
## Fiche 10: Pleisterwerk muren +1

Overzichtsfoto

Detailfoto

Geen asbest

| # | Type | Referentie | Resultaat |
|---|---|---|---|
| 10.1 | Mengmonster | 23-025877 | Geen asbest |

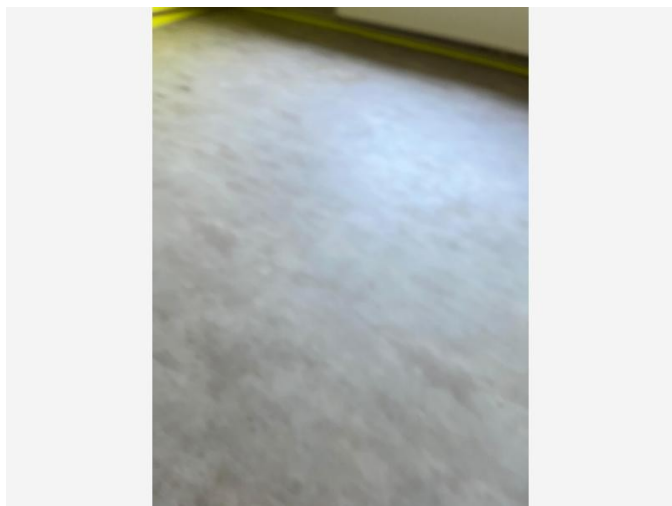
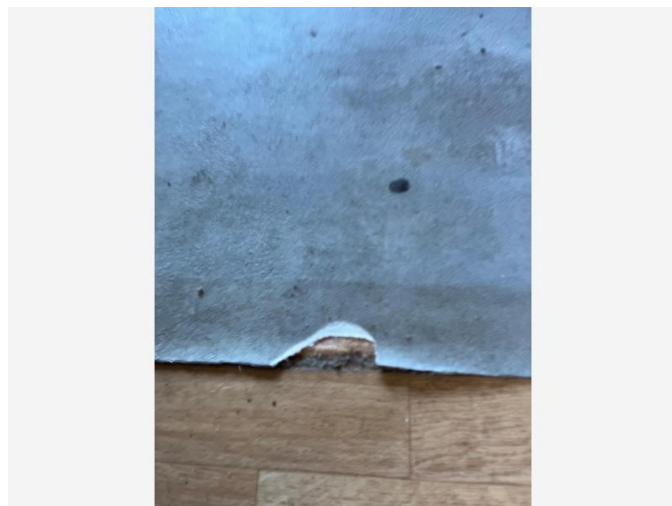
Overzichtsfoto

Detailfoto

Geen asbest

| # | Type | Referentie | Resultaat |
|---|---|---|---|
| 11.1 | Puntmonster | 23-025879 | Geen asbest |

| Beschrijving | Lino + 1 |
