# Asbestinventarisatetest

Tramstationsstraat 49, 8600 Diksmuide

Attestnummer : 20260704-000114.000

Uitgegeven op : 04.07.2026

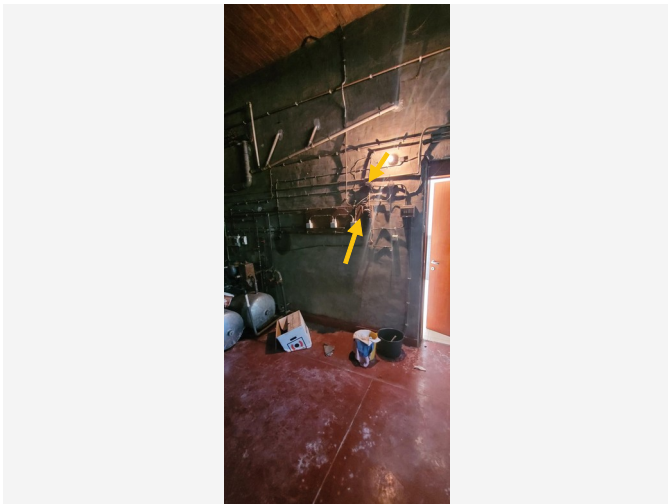
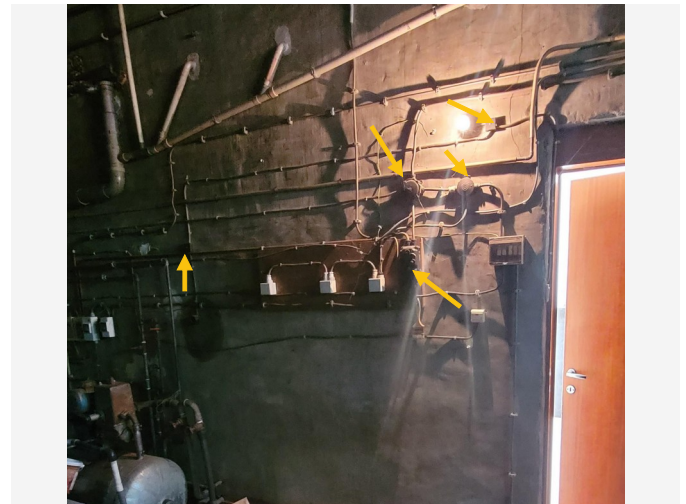
| Eindbeoordeling materiaalrisico | Verhoogd materiaalrisico en/of verhoogde kans op vezelvrijgave |

| Asbestsoort (vezeltype) | Crocidoliet aanwezig |
| Toestand van het materiaal | Licht beschadigd, licht verweerd. Intacte calciumsilicaatplaat of materiaal met categorie 3-gebondenheid |

| Beschrijving | BAKELIET WOONHUIS |
| Asbestmateriaal | Plaat, paneel, tablet - Type Bakeliet |

**Verwijderen**

- Verwijder dit asbestmateriaal zo snel mogelijk. Volg de toestand goed op.

- Eenvoudige handelingen: mag via doe-het-zelf of door werknemer(s) met opleidingsattest eenvoudige handelingen  
Bakeliet kan zelf verwijderd worden .

Bakeliet moet in zijn geheel verwijderd worden zonder breken ,om vezelverspreiding te voorkomen.

Bevochtig en fixeër bakeliet grondig voor dat je ze verwijdert.

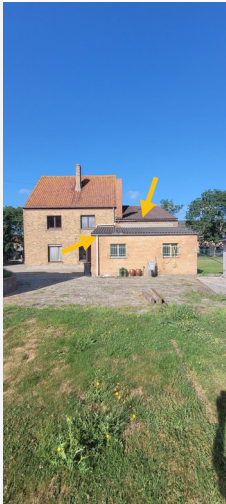
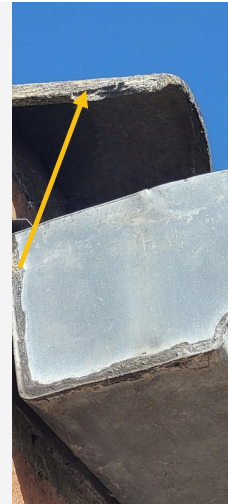
| Eindbeoordeling materiaalrisico | Verhoogd materiaalrisico en/of verhoogde kans op vezelvrijgave |

| Asbestsoort (vezeltype) | Alleen chrysotiel aanwezig |
| Toestand van het materiaal | Matig beschadigd, matig verweerd |

| # | Type | Referentie | Resultaat |
|---|---|---|---|
| 2.1 | Puntmonster | MAERTENS003 | Chrysotiel |

| Beschrijving | GOLFPLAAT |

Verwijderen

- Verwijder dit asbestmateriaal zo snel mogelijk. Volg de toestand goed op.
- Hemelwater dat afspoelt van asbestcement daken of gevels kan asbestdeeltjes bevatten. Gebruik het enkel voor gesloten circuits (bv. spoelen toiletten). Reinig na het vervangen van het dak of de gevel de dakgoten en regenwaterput of -ton om asbesthoudend sediment of slib te verwijderen

- Eenvoudige handelingen: mag via doe-het-zelf of door werknemer(s) met opleidingsattest eenvoudige handelingen  
De golfplaten kunnen zelf verwijderd worden. Echter gezien de risico's en de benodigde voorzorgsmaatregelen wordt het sterk aangeraden om de werkzaamheden te laten uitvoeren door een professional die de opleiding 'eenvoudige handelingen' heeft gevolgd. Dit vanwege hoogte en bereikbaarheid.

De golfplaten moeten in hun geheel verwijderd worden zonder breken, om vezelverspreiding te voorkomen.

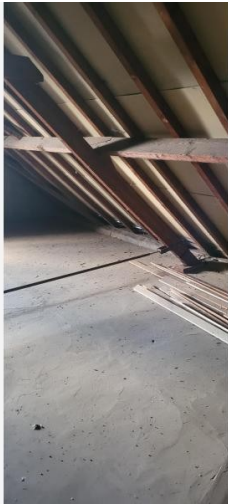
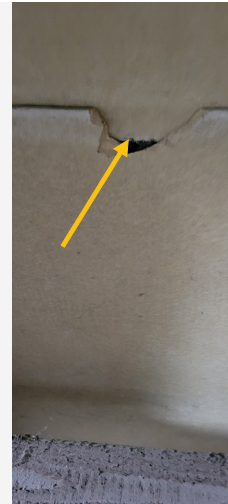
| Eindbeoordeling materiaalrisico | Laag materiaalrisico en/of verlaagde kans op vezelvrijgave |

| Asbestsoort (vezeltype) | Alleen chrysotiel aanwezig |
| Toestand van het materiaal | Licht beschadigd, licht verweerd. Intacte calciumsilicaatplaat of materiaal met categorie 3-gebondenheid |

| # | Type | Referentie | Resultaat |
|---|---|---|---|
| 3.1 | Puntmonster | MAERTENS006 | Chrysotiel |

| Beschrijving | ONDERDAK WOONHUIS |

Zorgvuldig beheren

- Zorg voor een veilig beheer. Vermijd het beschadigen van het asbestmateriaal. Controleer de toestand jaarlijks op wijzigingen.

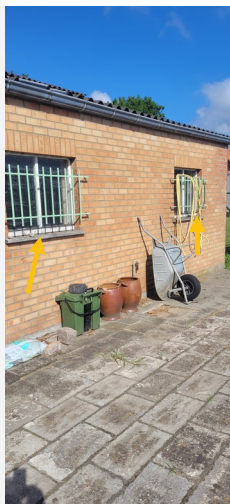
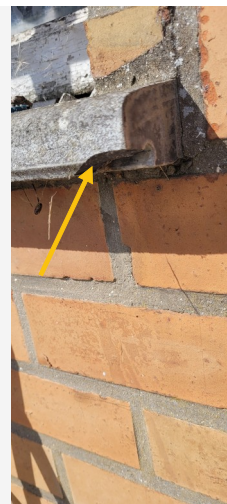
| Eindbeoordeling materiaalrisico | Laag materiaalrisico en/of verlaagde kans op vezelvrijgave |

| Asbestsoort (vezeltype) | Alleen chrysotiel aanwezig |
| Toestand van het materiaal | Licht beschadigd, licht verweerd. Intacte calciumsilicaatplaat of materiaal met categorie 3-gebondenheid |

| # | Type | Referentie | Resultaat |
|---|---|---|---|
| 4.1 | Puntmonster | MAERTENS004 | Chrysotiel |

| Beschrijving | VENSTERBANK GARAGE |

Zorgvuldig beheren

- Zorg voor een veilig beheer. Vermijd het beschadigen van het asbestmateriaal. Controleer de toestand jaarlijks op wijzigingen.

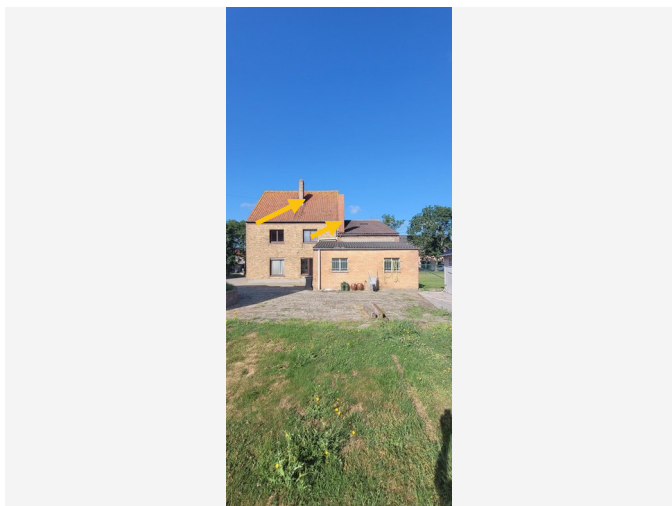
#### Tijdelijke beperking

**Reden:** Het te onderzoeken materiaal situeert zich hoger dan 3,50 m te rekenen vanaf een veilige ondergrond

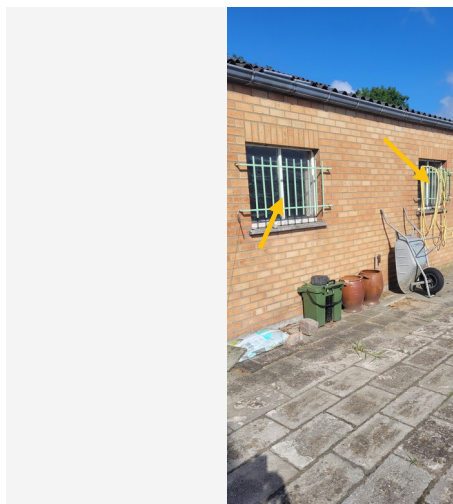
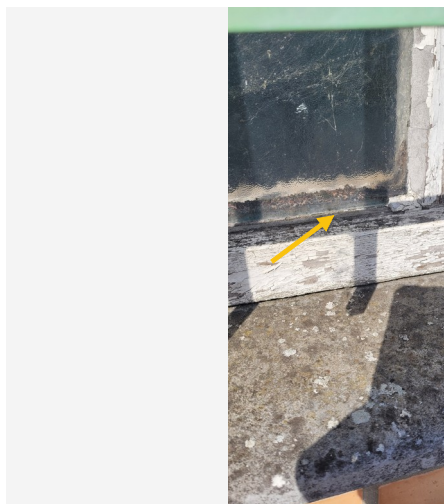
## Fiche 10: MASTIEK RAMEN GARAGE

Geen asbest

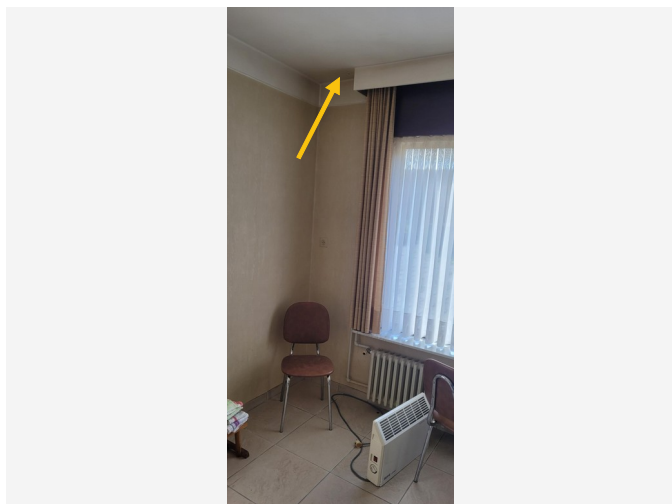
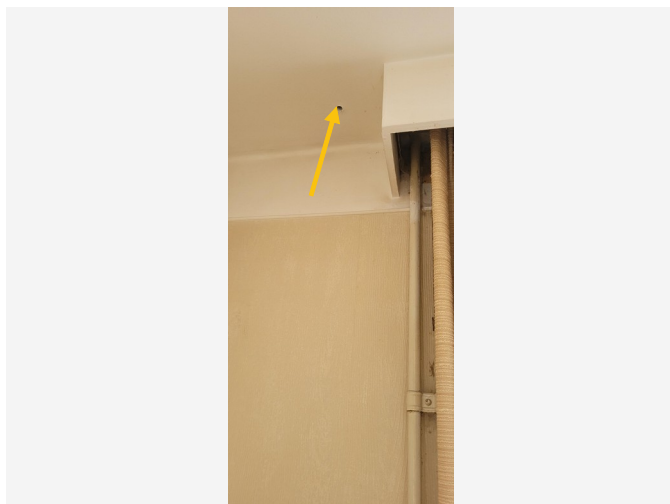
## Fiche 11: PLEISTERWERK PLAFOND

Geen asbest

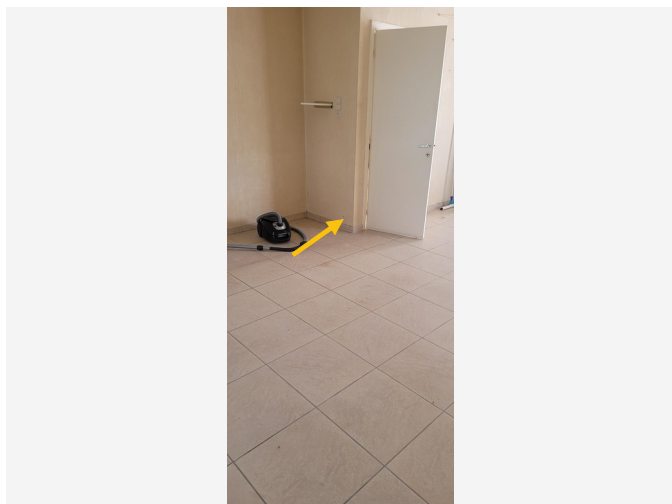
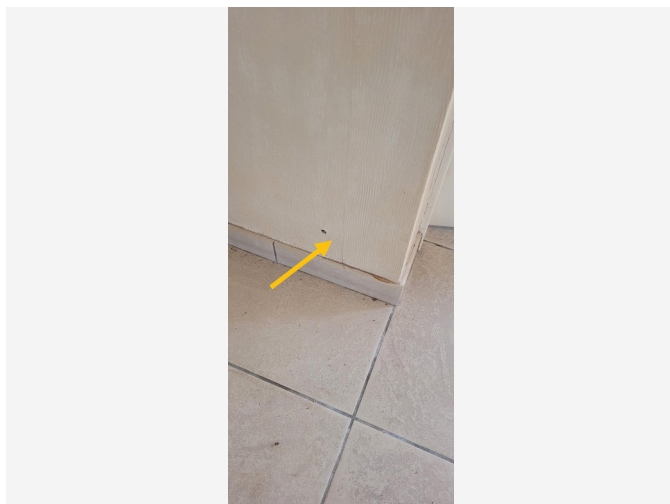
## Fiche 12: PLEISTERWERK MUREN

Geen asbest

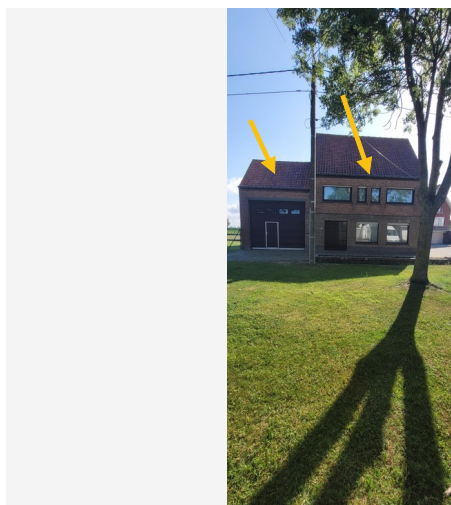
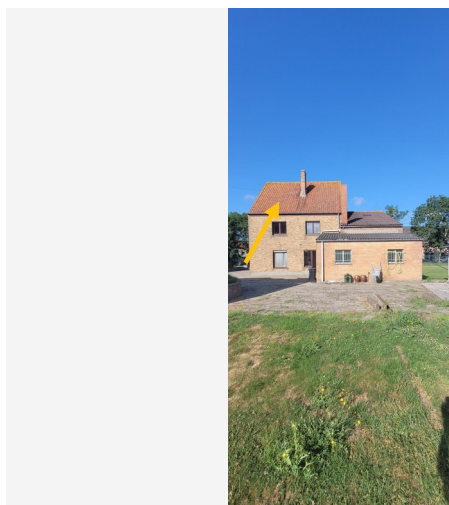
### Fiche 14: DAK WOONHUIS

| Beschrijving | Notitie | Terug te vinden op plannen |
|---|---|---|
| Fiche 14: DAK WOONHUIS | HET BETREFT EEN KLASSIEKE KLEI DAKPAN | Plan 1.7: DAK |
