Asbestinventarisatetest

Sint-Paulusstraat 54/0001, 8400 Oostende

Attestnummer : 20221206-000063.000

Uitgegeven op : 06.12.2022

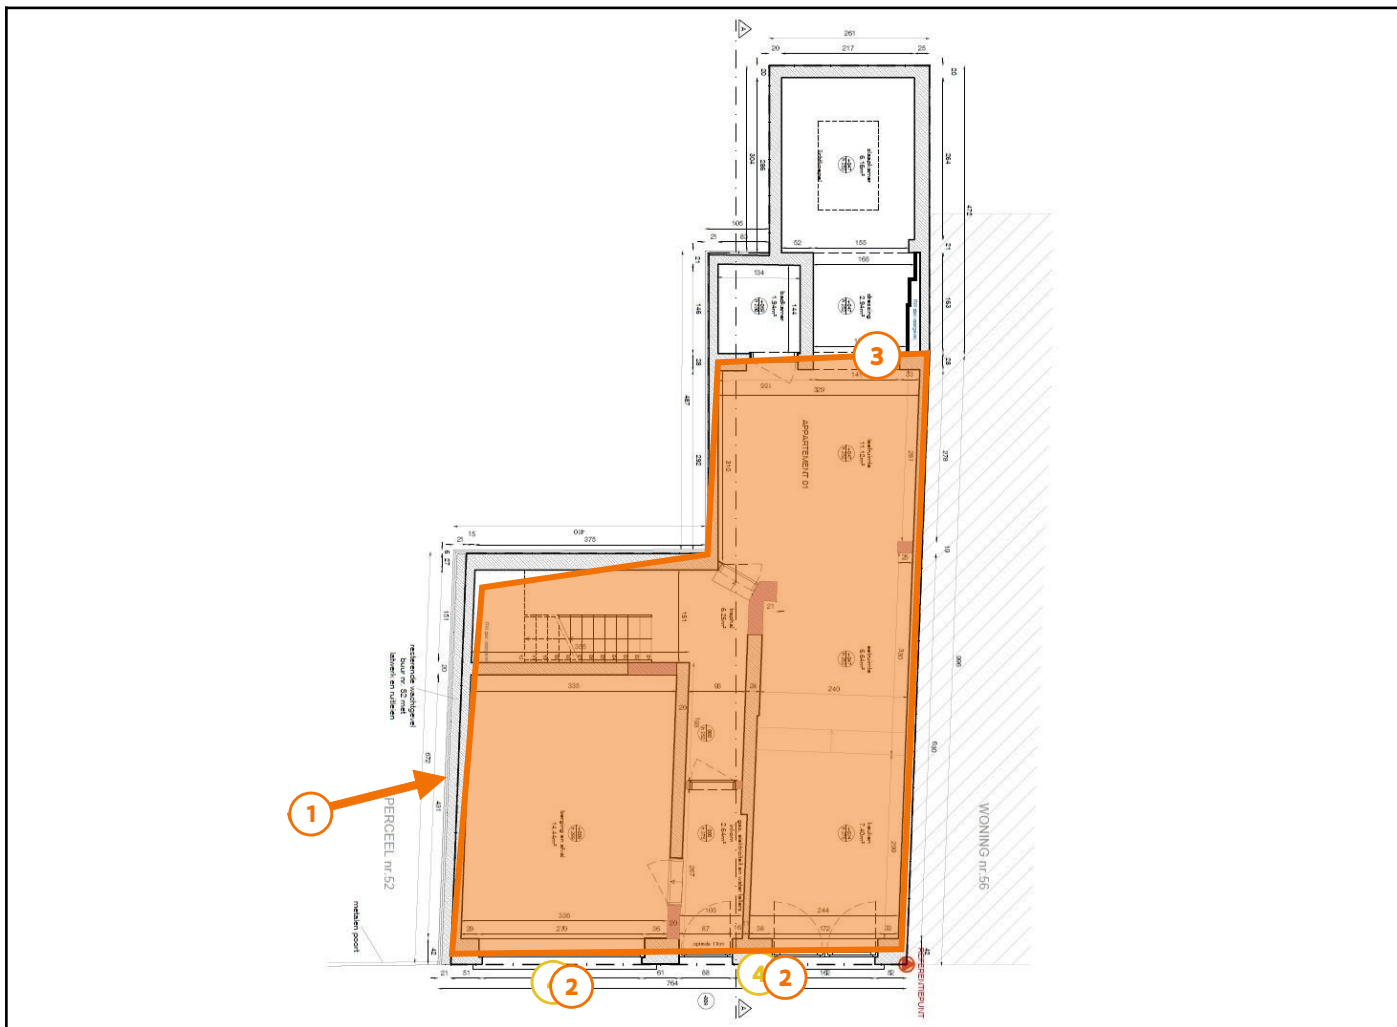
Plan 1.1: gv

Beschrijving	Type	Actie
1. Gevelleien	Asbestmateriaal	Verwijderen
2. Crepi voorgevel	Asbestmateriaal	Verwijderen
3. Pleisterwerk muren	Asbestmateriaal	Maatregelen nemen
4. Pleisterwerk voorgevel	Asbestmateriaal	Zorgvuldig beheren

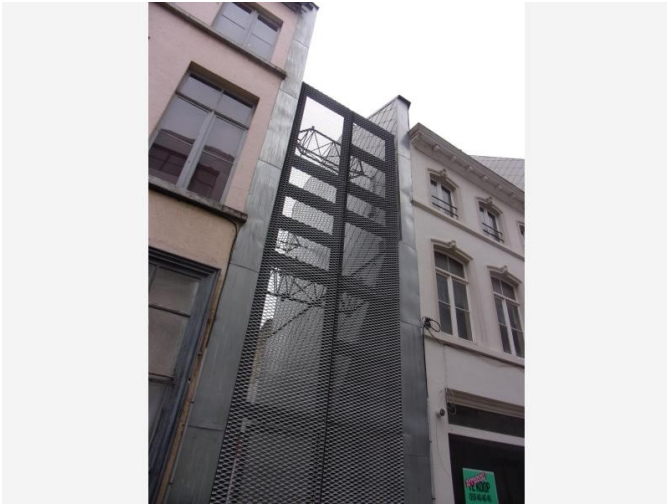
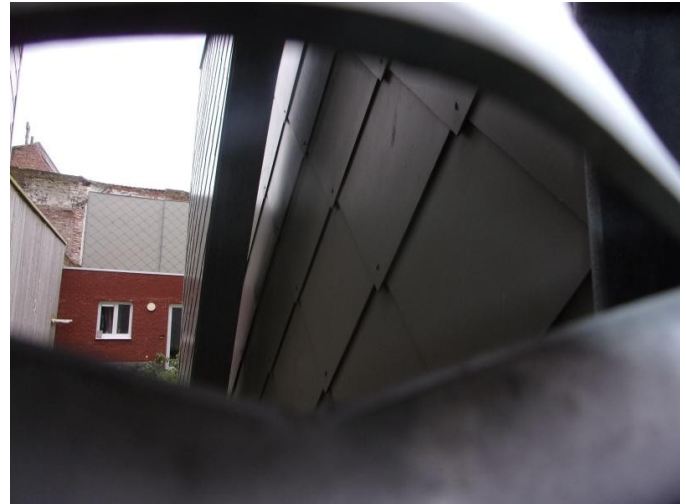
Eindbeoordeling materiaalrisico	Laag materiaalrisico en/of verlaagde kans op vezelvrijgave
---------------------------------	--

Gebondenheid	Categorie 1: hechtgebonden in oorsprong
Asbestsoort (vezeltype)	Crocidoliet aanwezig
Asbestconcentratie	Laag (< 50%)
Afschermingsgraad van het gehele materiaal	Geheel of deels vrij van de buitenlucht
Toestand van het materiaal	Onbeschadigd, niet verweerd

Beschrijving	Gevelleien
Omgeving	Buiten
Primaire drager	Wand buitenschil
Asbestmateriaal	Dak- en gevelbekleding - Lei, shingle
Bindmiddel van asbestmateriaal	Cement
Gebondenheid op basis van bindmiddel	Hecht
Hoeveelheid (oppervlakte - aantal)	<ul style="list-style-type: none">45,00 m² - 1 stuk
Totale oppervlakte	45,00 m ²
Eenvoudig bereikbaar	Ja
Bevestigingswijze	<ul style="list-style-type: none">Geschroefd
Identificatiemethode	Vaststelling zonder monsternamen

Verwijderen

- Verwijder dit asbestmateriaal zo snel mogelijk. Volg de toestand goed op.

- Eenvoudige handelingen: enkel door erkend asbestverwijderaar eenvoudig te verwijderen mits kennis van zaken

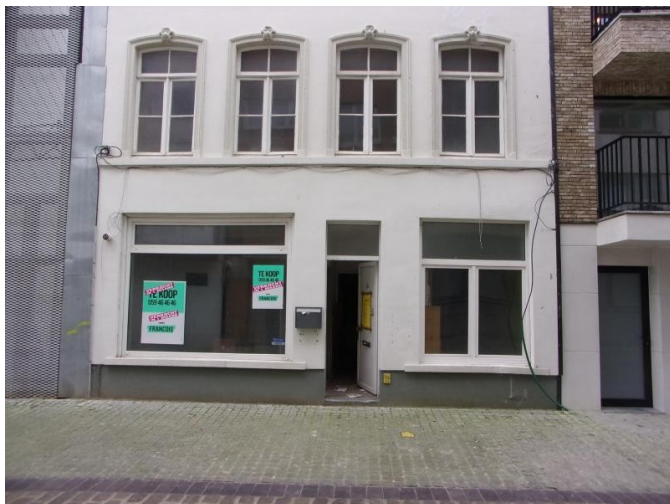
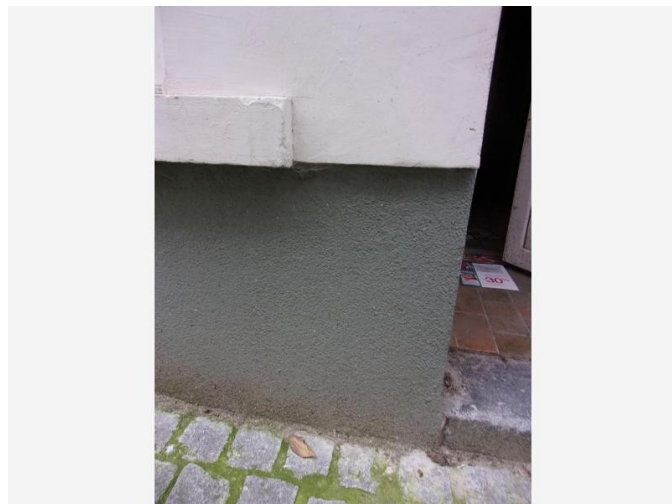
Eindbeoordeling materiaalrisico	Laag materiaalrisico en/of verlaagde kans op vezelvrijgave
---------------------------------	--

Gebondenheid	Categorie 2: niet-hechtgebonden met matrix
Asbestsoort (vezeltype)	Amfibool aanwezig, uitgezonderd crocidoliet
Asbestconcentratie	Laag (< 50%)
Afschermingsgraad van het gehele materiaal	Geheel of deels vrij van de buitenlucht
Toestand van het materiaal	Onbeschadigd, niet verweerd

Beschrijving	Crepi voorgevel
Omgeving	Buiten
Primaire drager	Wand buitenschil
Asbestmateriaal	In-situ afwerkingslagen - Crepi
Bindmiddel van asbestmateriaal	Gips - kalk
Gebondenheid op basis van bindmiddel	Niet-hechtgebonden
Hoeveelheid (oppervlakte - dikte - aantal)	• 5,00 m ² - 1,00 cm - 1 stuk
Totaal volume	0,05 m ³
Eenvoudig bereikbaar	Ja
Bevestigingswijze	• Verlijmd, ingegoten, versmeerd
Identificatiemethode	Vaststelling zonder monsternamen

Verwijderen

- Zorg voor een veilig beheer. Vermijd het beschadigen van het asbestmateriaal. Controleer de toestand jaarlijks op wijzigingen.

- Hermetische zone (erkend asbestverwijderaar)
crepi kan niet verwijderd worden zonder schade te maken waardoor vezels vrij zouden komen

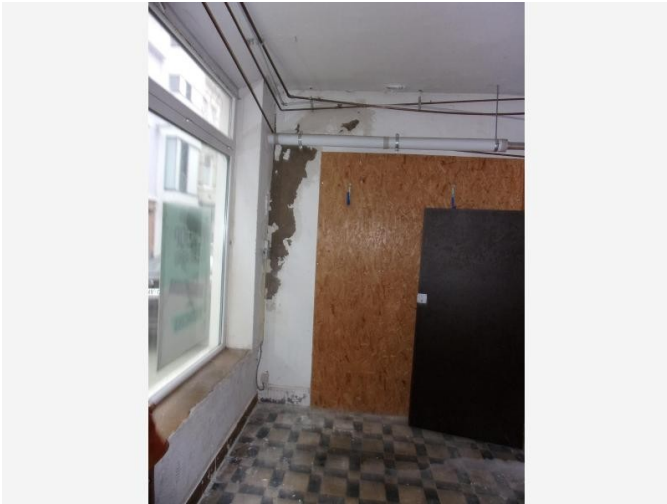
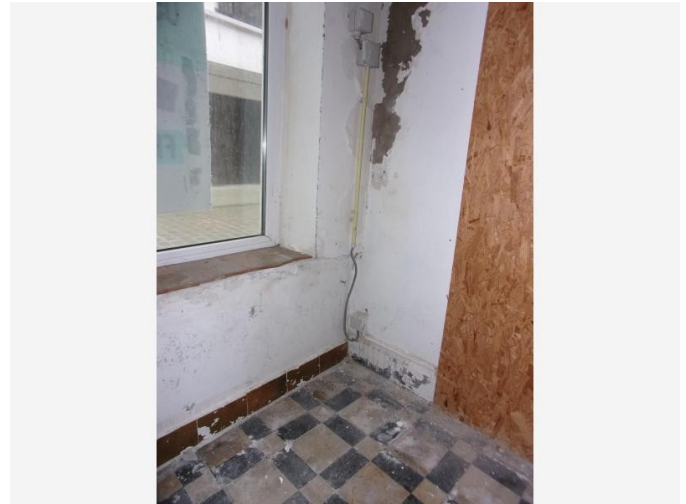
Eindbeoordeling materiaalrisico	Verhoogd materiaalrisico en/of verhoogde kans op vezelvrijgave
---------------------------------	--

Gebondenheid	Categorie 2: niet-hechtgebonden met matrix
Asbestsoort (vezeltype)	Amfibool aanwezig, uitgezonderd crocidoliet
Asbestconcentratie	Laag (< 50%)
Afschermingsgraad van het gehele materiaal	Geheel of deels (ook) vrij aan de binnenlucht
Toestand van het materiaal	Licht beschadigd, licht verweerd. Intact materiaal type Pical – asbestboard of categorie III 'gebondenheid'

Beschrijving	Pleisterwerk muren
Omgeving	Binnen
Primaire drager	Binnenwand
Asbestmateriaal	In-situ afwerkingslagen - Pleisterwerk (wand, plafond, ...)
Bindmiddel van asbestmateriaal	Gips - kalk
Gebondenheid op basis van bindmiddel	Niet-hechtgebonden
Hoeveelheid (oppervlakte - dikte - aantal)	• 40,00 m ² - 0,50 cm - 1 stuk
Totaal volume	0,20 m ³
Eenvoudig bereikbaar	Ja
Bevestigingswijze	• Verlijmd, ingegoten, versmeerd
Identificatiemethode	Vaststelling zonder monsternamen

Maatregelen nemen

- Verwijder dit asbestmateriaal zo snel mogelijk. Volg de toestand goed op.

- Hermetische zone (erkend asbestverwijderaar)
pleisterwerk kan niet verwijderd worden zonder schade te maken waardoor vezels vrij zouden komen

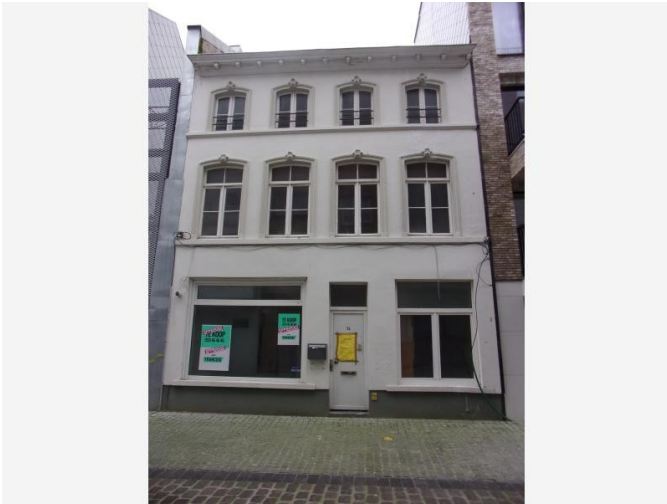
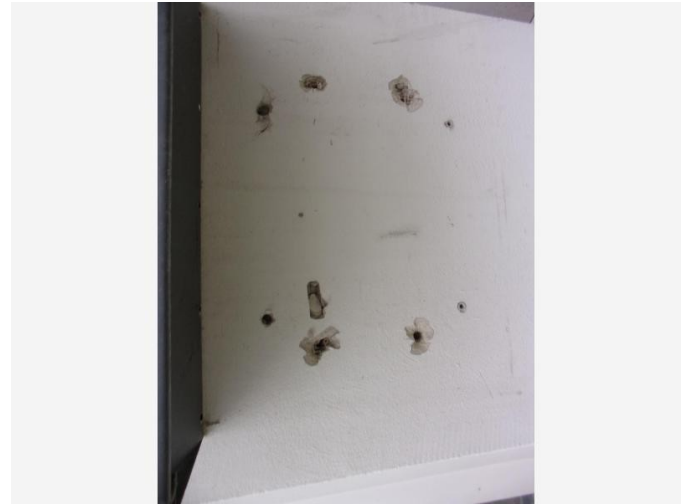
Eindbeoordeling materiaalrisico	Laag materiaalrisico en/of verlaagde kans op vezelvrijgave
---------------------------------	--

Gebondenheid	Categorie 2: niet-hechtgebonden met matrix
Asbestsoort (vezeltype)	Amfibool aanwezig, uitgezonderd crocidoliet
Asbestconcentratie	Laag (< 50%)
Afschermingsgraad van het gehele materiaal	Geheel of deels vrij van de buitenlucht
Toestand van het materiaal	Licht beschadigd, licht verweerd. Intact materiaal type Pical – asbestboard of categorie III 'gebondenheid'

Beschrijving	Pleisterwerk voorgevel
Omgeving	Buiten
Primaire drager	Wand buitenschil
Asbestmateriaal	In-situ afwerkingslagen - Pleisterwerk (wand, plafond, ...)
Bindmiddel van asbestmateriaal	Gips - kalk
Gebondenheid op basis van bindmiddel	Niet-hechtgebonden
Hoeveelheid (oppervlakte - dikte - aantal)	• 40,00 m ² - 1,00 cm - 1 stuk
Totaal volume	0,40 m ³
Eenvoudig bereikbaar	Ja
Bevestigingswijze	• Verlijmd, ingegoten, versmeerd
Identificatiemethode	Vaststelling zonder monsternamen

Zorgvuldig beheren

- Verwijder dit asbestmateriaal zo snel mogelijk. Volg de toestand goed op.

- Hermetische zone (erkend asbestverwijderaar)
pleisterwerk kan niet verwijderd worden zonder schade te maken waardoor vezels vrij zouden komen
