Asbestinventarisatetest

Bieststraat 99, 8790 Waregem

Attestnummer : 20230809-000415.000

Uitgegeven op : 09.08.2023

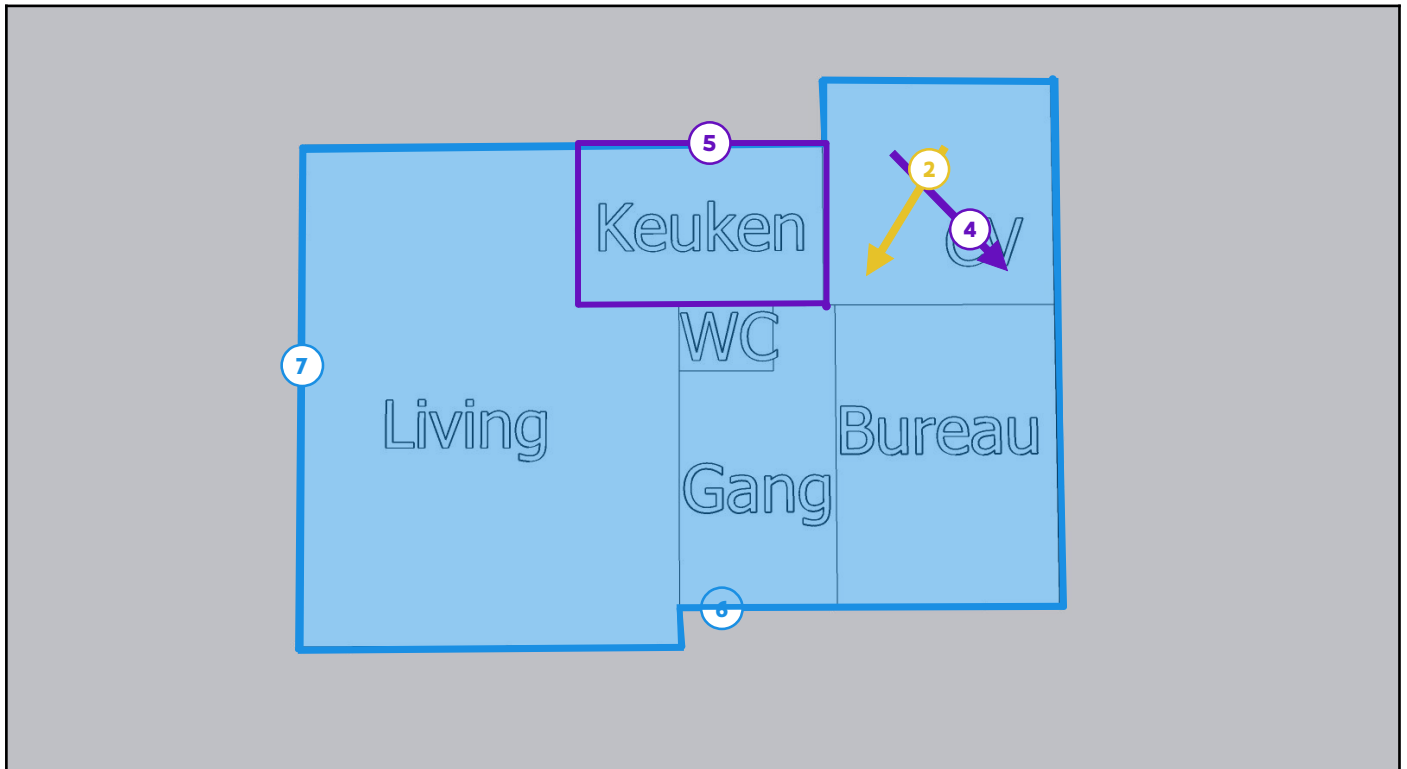
Plan 1.1: Waregem - Bieststraat 99 GLV

Beschrijving	Type	Actie
2. Teller bakeliet	Asbestmateriaal	Zorgvuldig beheren
4. CV ketel	Advies	-
5. Faiënce keuken, badkamer	Advies	-
6. Pleisterwerk muren	Geen asbest	-
7. Pleisterwerk plafonds	Geen asbest	-

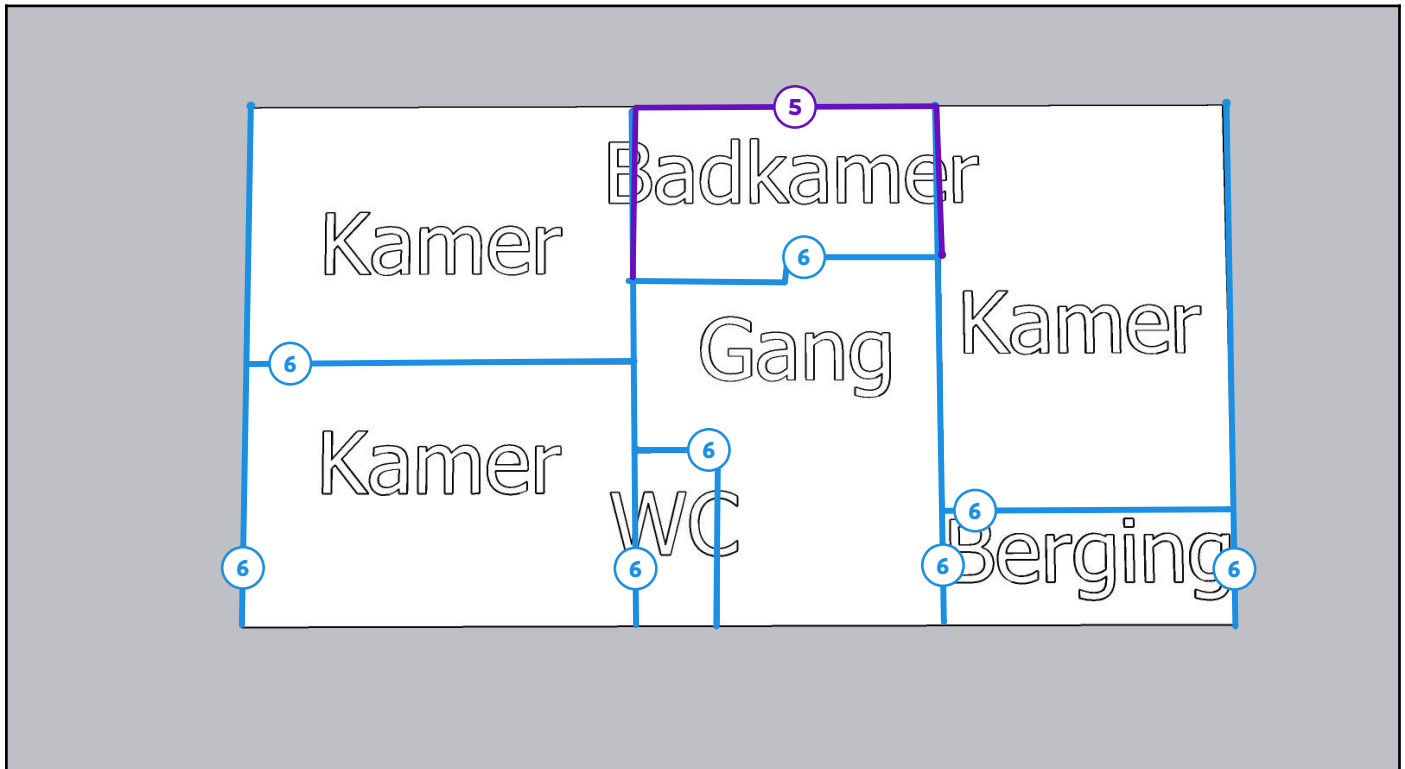
Plan 1.2: Waregem - Bieststraat 99 verdiep

Beschrijving	Type	Actie
5. Faiënce keuken, badkamer	Advies	-
6. Pleisterwerk muren	Geen asbest	-

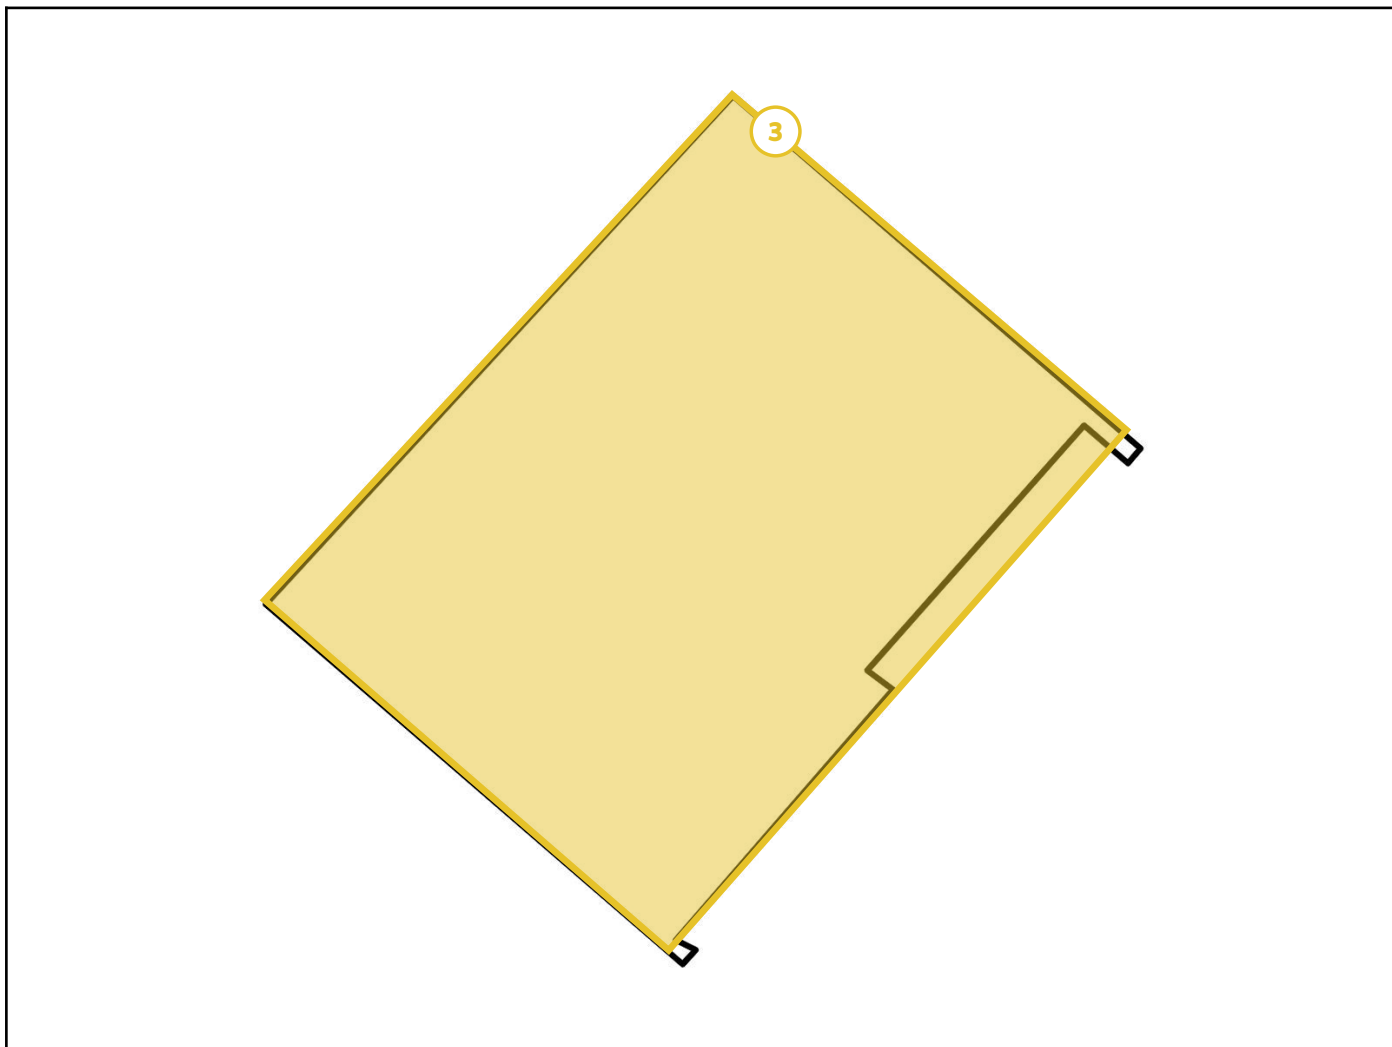
Plan 1.3: Hoofdgebouw plan

Beschrijving	Type	Actie
3. onderdak hellend dak	Asbestmateriaal	Zorgvuldig beheren

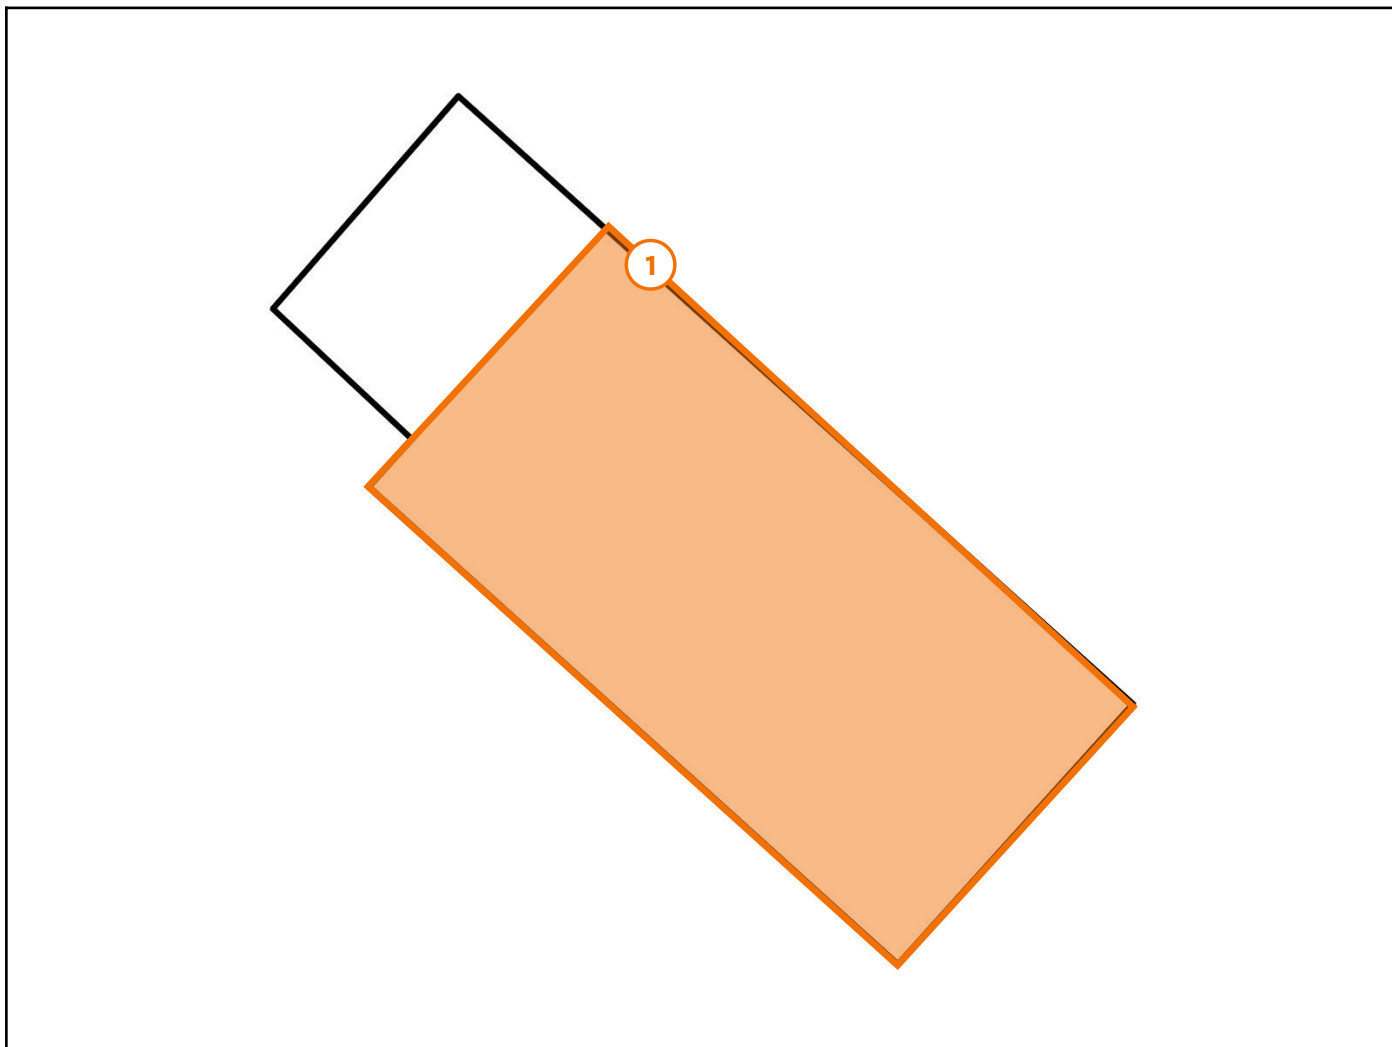
Plan 2.1: Bijgebouw plan

Beschrijving	Type	Actie
1. Golfplaten garage	Asbestmateriaal	Verwijderen

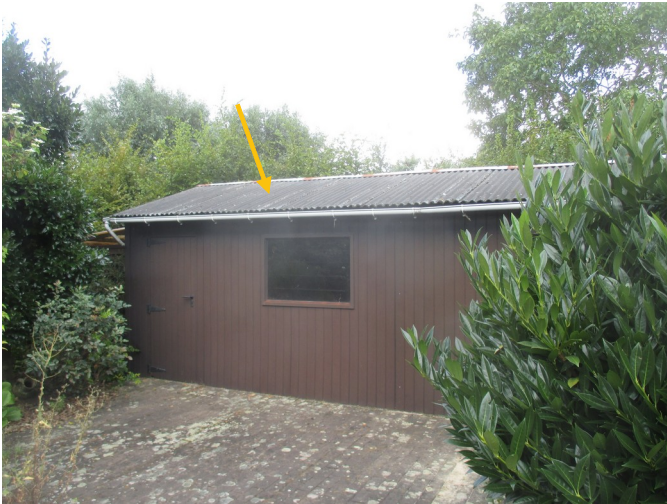
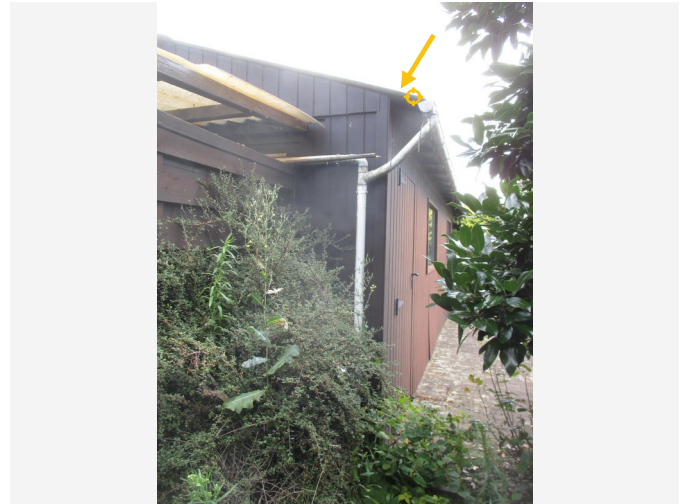
Fiche 1: Golfplaten garage

Het asbestmateriaal valt onder de mijlpaal van 2034.

Eindbeoordeling materiaalrisico	Verhoogd materiaalrisico en/of verhoogde kans op vezelvrijgave
---------------------------------	--

Gebondenheid	Categorie 1: hechtgebonden in oorsprong
Asbestsoort (vezeltype)	Alleen chrysotiel
Asbestconcentratie	Laag (< 50%)
Afschermingsgraad van het gehele materiaal	Geheel of deels vrij aan de buitenlucht
Toestand van het materiaal	Matig beschadigd, matig verweerd

#	Type	Referentie	Resultaat
1.1	Puntmonster	Golfplaten garage	Chrysotiel

Verwijderen

- Zorg voor een veilig beheer. Vermijd het beschadigen van het asbestmateriaal. Controleer de toestand jaarlijks op wijzigingen.
- Hemelwater dat afspoelt van asbestcement daken of gevels kan asbestdeeltjes bevatten. Gebruik het enkel voor gesloten circuits (bv. spoelen toiletten). Reinig na het vervangen van het dak of de gevel de dakgoten en regenwaterput of -ton om asbesthoudend sediment of slib te verwijderen

- Eenvoudige handelingen: mag via doe-het-zelf of door werknemer(s) met opleidingsattest eenvoudige handelingen
Deze hecht-gebonden buitentoepassing mag zelf verwijderd worden mits nodige PBM's en minimale schade.

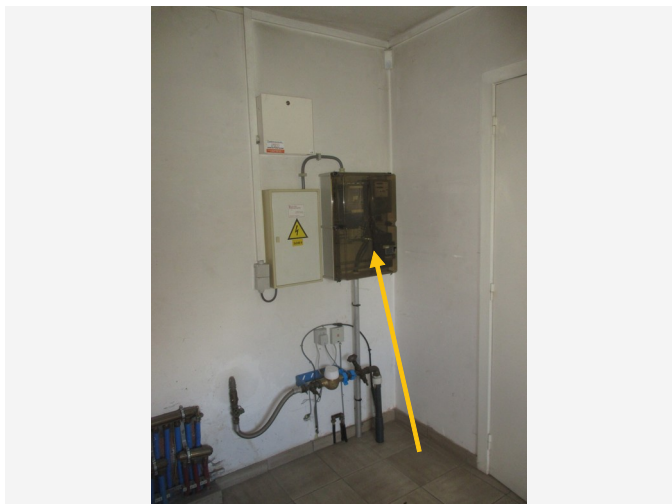
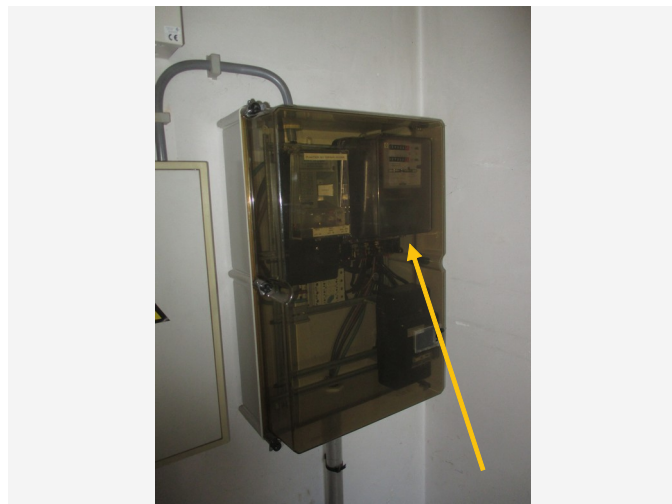
Het asbestmateriaal valt onder de mijlpaal van 2040.

Eindbeoordeling materiaalrisico	Zeer laag materiaalrisico en/of zeer lage kans op vezelvrijgave
---------------------------------	---

Gebondenheid	Categorie 1: hechtgebonden in oorsprong
Asbestsoort (vezeltype)	Crocidoliet aanwezig
Asbestconcentratie	Laag (< 50%)
Afschermingsgraad van het gehele materiaal	Stootvaste afscherming of omkasting
Toestand van het materiaal	Onbeschadigd, niet verweerd

Zorgvuldig beheren

- Zorg voor een veilig beheer. Vermijd het beschadigen van het asbestmateriaal. Controleer de toestand jaarlijks op wijzigingen.

- Eenvoudige handelingen: enkel door erkend asbestverwijderaar
Indien de hoofdteller elektriciteit nog geen digitale teller is bevat deze ook mogelijke asbest en dient deze door de netbeheerder vervangen te worden op termijn.

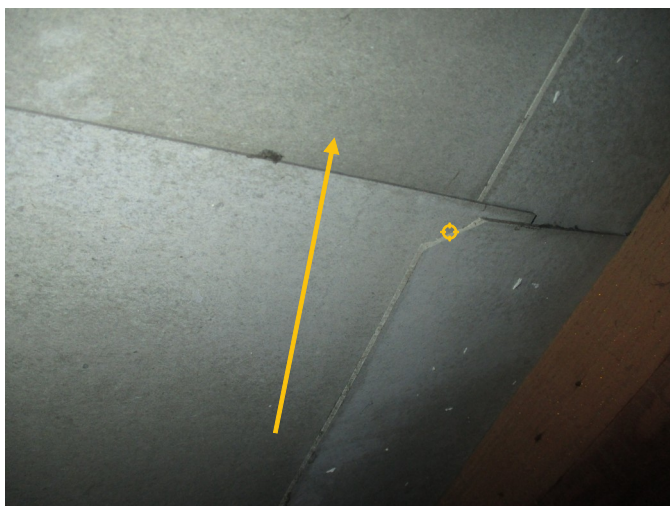
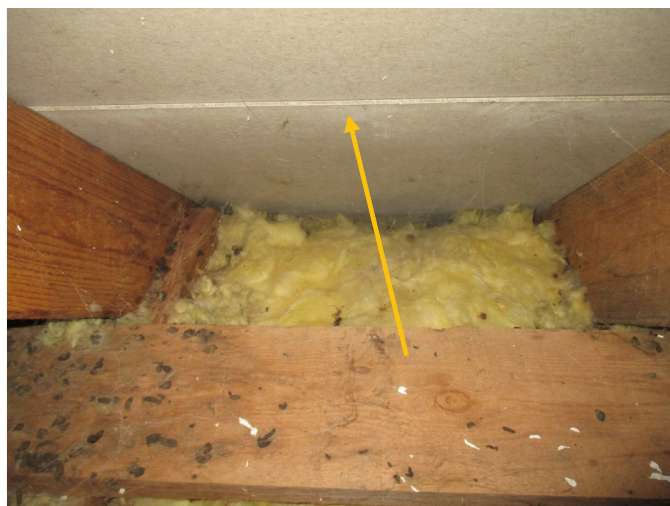
Het asbestmateriaal valt onder de mijlpaal van 2040.

Eindbeoordeling materiaalrisico	Laag materiaalrisico en/of verlaagde kans op vezelvrijgave
---------------------------------	--

Gebondenheid	Categorie 1: hechtgebonden in oorsprong
Asbestsoort (vezeltype)	Alleen chrysotiel
Asbestconcentratie	Laag (< 50%)
Afschermingsgraad van het gehele materiaal	Geheel of deels (ook) vrij aan de binnenlucht
Toestand van het materiaal	Licht beschadigd, licht verweerd. Intact materiaal type Pical – asbestboard of categorie III 'gebondenheid'

#	Type	Referentie	Resultaat
3.1	Puntmonster	Onderdak	Chrysotiel

Zorgvuldig beheren

- Zorg voor een veilig beheer. Vermijd het beschadigen van het asbestmateriaal. Controleer de toestand jaarlijks op wijzigingen.

- Eenvoudige handelingen: mag via doe-het-zelf of door werknemer(s) met opleidingsattest eenvoudige handelingen
Deze hecht-gebonden toepassing mag zelf verwijderd worden mits nodige PBM's en minimale schade.

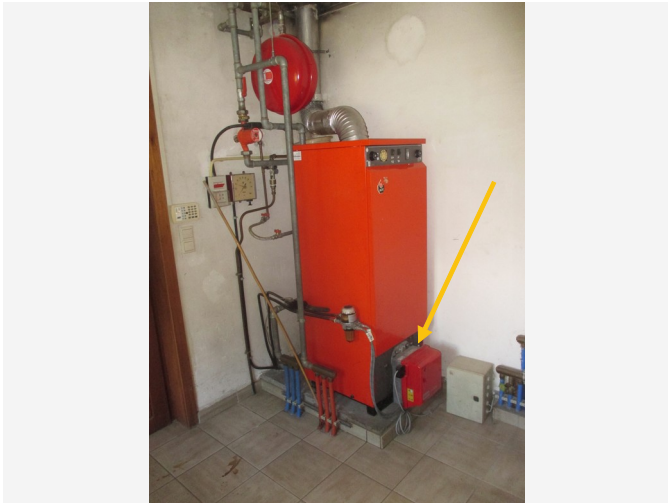
De CV ketel kan mogelijk nog asbesthoudende dichtingen bevatten.

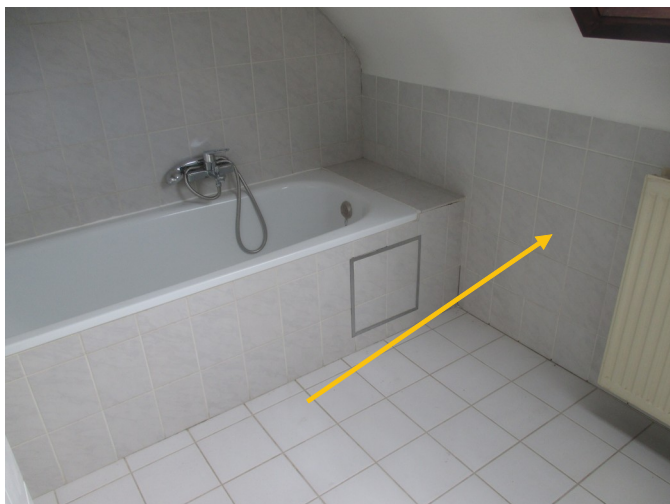
De bevestigingswijze van de faïence kon niet op een niet-destructieve wijze nagegaan worden. De eventuele lijmlaag is niet bereikbaar omdat de toepassing onbeschadigd is.

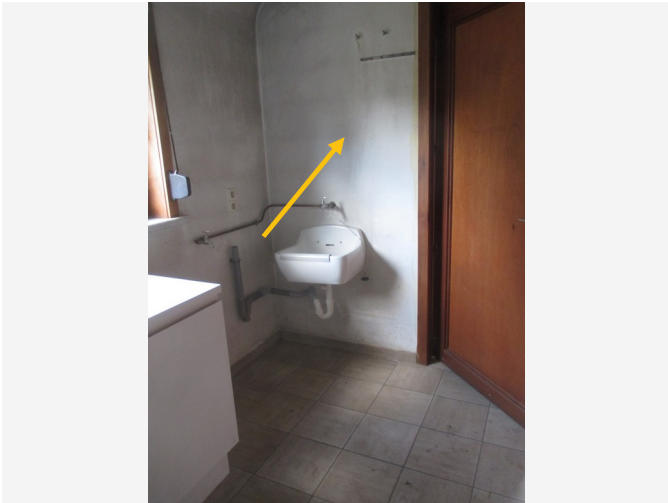
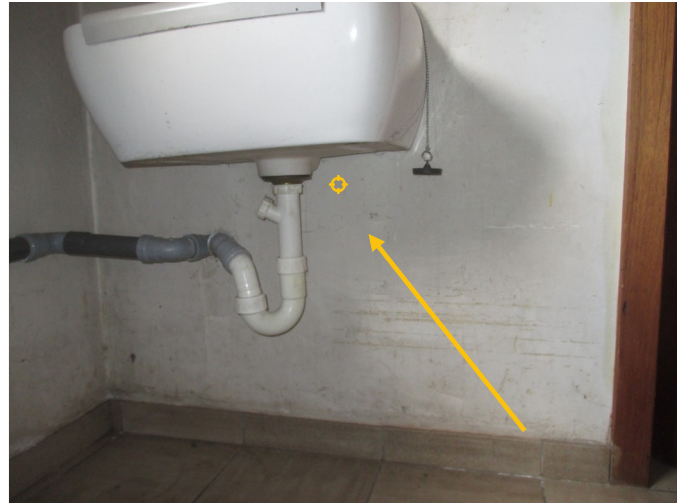
Fiche 6: Pleisterwerk muren

Geen asbest

#	Type	Referentie	Resultaat
6.1	Mengmonster	Pleisterwerk muren	Geen asbest

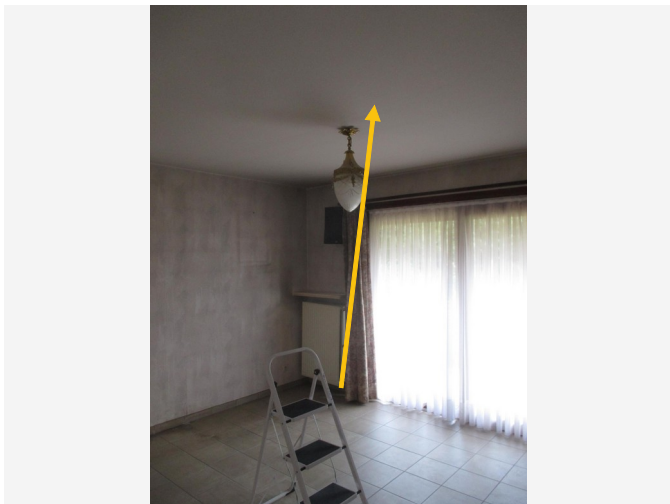
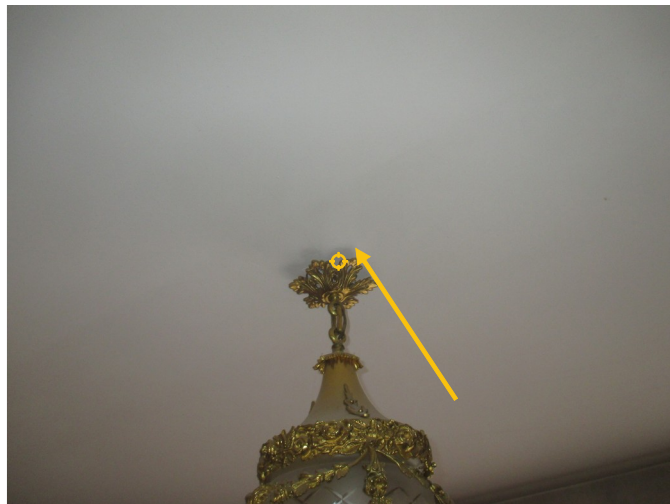
Fiche 7: Pleisterwerk plafonds

Geen asbest

#	Type	Referentie	Resultaat
7.1	Mengmonster	Pleisterwerk plafonds	Geen asbest
