Asbestinventarisatetest

Churchillaan 30, 8790 Waregem

Attestnummer : 20231227-000169.000

Niet-asbestveilig

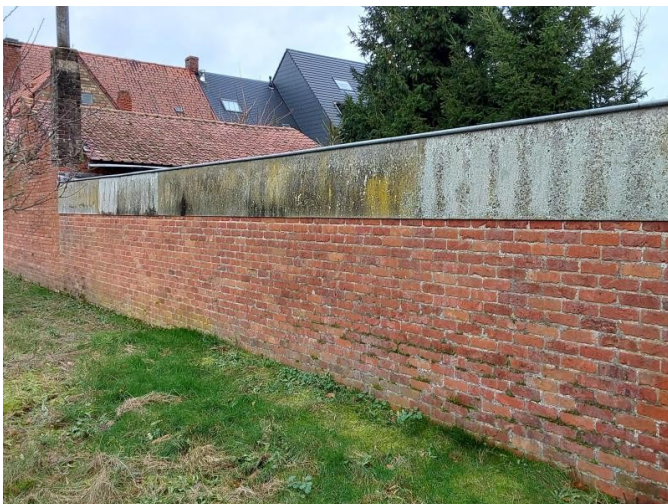
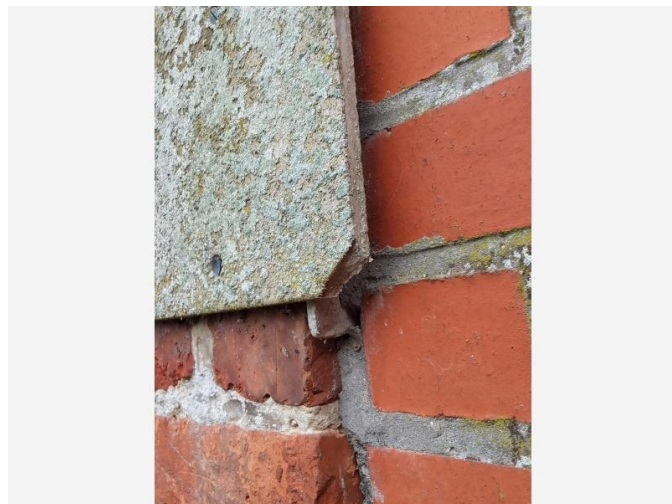
Het asbestmateriaal valt onder de mijlpaal van 2034.

Eindbeoordeling materiaalrisico	Verhoogd materiaalrisico en/of verhoogde kans op vezelvrijgave
---------------------------------	--

Gebondenheid	Categorie 1: hechtgebonden in oorsprong
Asbestsoort (vezeltype)	Alleen chrysotiel
Asbestconcentratie	Laag (< 50%)
Afschermingsgraad van het gehele materiaal	Geheel of deels vrij aan de buitenlucht
Toestand van het materiaal	Matig beschadigd, matig verweerd

#	Type	Referentie	Resultaat
1.1	Puntmonster	M31 cement plaat	Chrysotiel

Beschrijving	M31 cement plaat scheidingsmuur
Omgeving	Buiten
Primaire drager	Wand vrijstaand (scheidingsmuur, ...)
Asbestmateriaal	Dak- en gevelbekleding - Plaat
Bindmiddel van asbestmateriaal	Cement
Gebondenheid op basis van bindmiddel	Hecht
Hoeveelheid (oppervlakte - dikte - aantal)	• 13,00 m ² - 1,00 cm - 1 stuk
Totaal volume	0,13 m ³

- Verwijder dit asbestmateriaal zo snel mogelijk. Volg de toestand goed op.

- Eenvoudige handelingen: mag via doe-het-zelf of door werknemer(s) met opleidingsattest eenvoudige handelingen
De platen zijn geschroefd en kunnen eenvoudig worden losgemaakt; Elke plaat in 1 stuk verwijderen zonder te breken of beschadigen, door een voor een voorzichtig los te schroeven. Vooraf het materiaal fixeren. Zorg voor gepaste persoonlijke beschermingsmiddelen: minimaal FFP3 mondkapje en indien nodig Tyvec overall (minimaal Cat III type 5/6) en handschoenen.

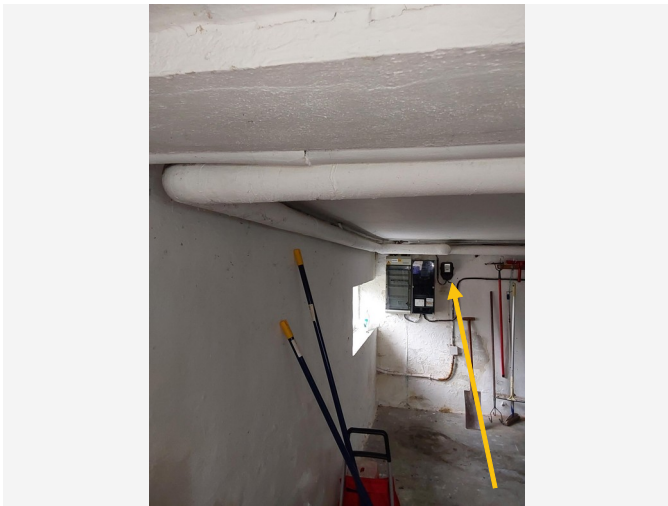
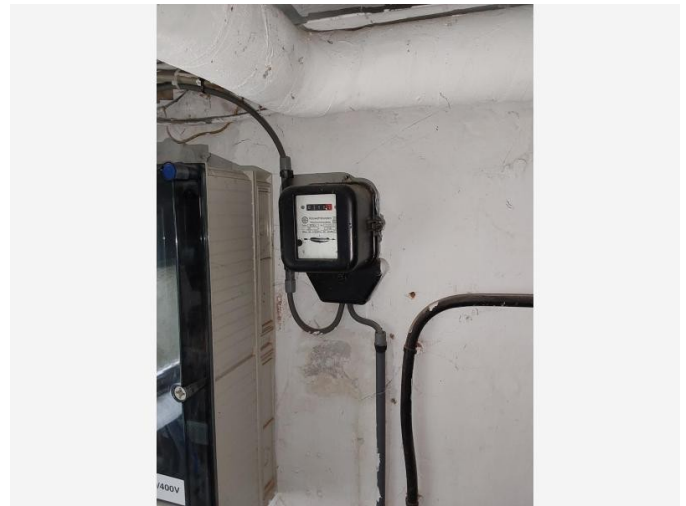
Het asbestmateriaal valt onder de mijlpaal van 2040.

Eindbeoordeling materiaalrisico	Verhoogd materiaalrisico en/of verhoogde kans op vezelvrijgave
---------------------------------	--

Gebondenheid	Categorie 1: hechtgebonden in oorsprong
Asbestsoort (vezeltype)	Crocidoliet aanwezig
Asbestconcentratie	Laag (< 50%)
Afschermingsgraad van het gehele materiaal	Geheel of deels (ook) vrij aan de binnenlucht
Toestand van het materiaal	Licht beschadigd, licht verweerd. Intact materiaal type Pical – asbestboard of categorie III 'gebondenheid'

Beschrijving	Bakeliet toepassingen
Omgeving	Binnen
Primaire drager	Communicatie en elektrische infrastructuur en uitrusting
Asbestmateriaal	Plaat, paneel, tablet - Type Bakeliet
Bindmiddel van asbestmateriaal	Kunststof of -hars
Gebondenheid op basis van bindmiddel	Hecht
Hoeveelheid (oppervlakte - dikte - aantal)	• 1,00 m ² - 0,50 cm - 1 stuk
Totaal volume	0,005 m ³
Eenvoudig bereikbaar	Ja

Bevestigingswijze	<ul style="list-style-type: none">• Geschroefd
Identificatiemethode	Vaststelling zonder monstername
Destructieve handeling voor identificatie	Nee
Opmerking	In het te inspecteren perceel zijn Bakelieten toepassingen gevonden. Bakeliet kan asbesthoudend zijn en kan enkel uitgesloten worden via een negatieve analyse. Monstername is echter niet mogelijk binnen het kader van het niet-destructief onderzoek.

- Verwijder dit asbestmateriaal zo snel mogelijk. Volg de toestand goed op.
- Voer bijkomende staalname(s) uit.

- Eenvoudige handelingen: mag via doe-het-zelf of door werknemer(s) met opleidingsattest eenvoudige handelingen
Voorzichtig losschroeven zonder te beschadigen en afvoeren als asbesthoudend afval. Zorg voor gepaste persoonlijke beschermingsmiddelen: minimaal FFP3 mondkap.

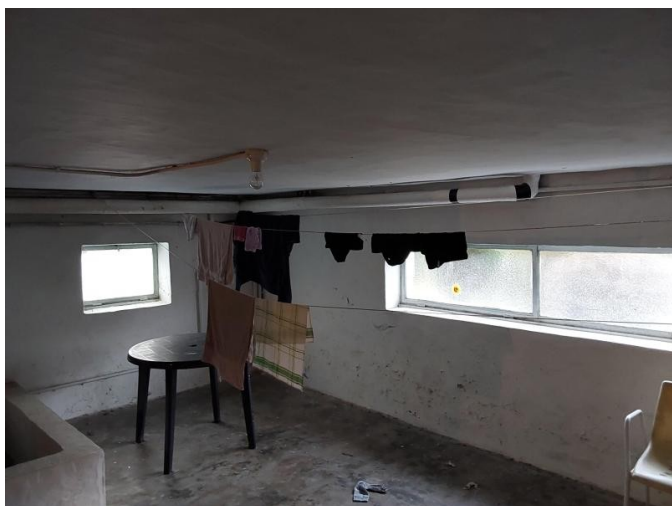
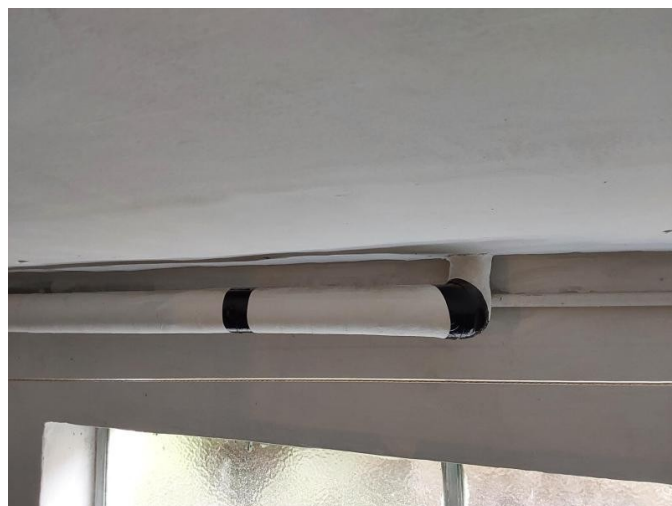
Het asbestmateriaal valt onder de mijlpaal van 2034.

Eindbeoordeling materiaalrisico	Laag materiaalrisico en/of verlaagde kans op vezelvrijgave
---------------------------------	--

Gebondenheid	Categorie 2: niet-hechtgebonden met matrix
Asbestsoort (vezeltype)	Alleen chrysotiel
Asbestconcentratie	Laag (< 50%)
Afschermingsgraad van het gehele materiaal	Geheel of deels (ook) vrij aan de binnenlucht
Toestand van het materiaal	Licht beschadigd, licht verweerd. Intact materiaal type Pical – asbestboard of categorie III 'gebondenheid'

#	Type	Referentie	Resultaat
3.1	Mengmonster	M11A leidingisolatie	Geen asbest
3.2	Mengmonster	M11B leidingisolatie (bocht)	Chrysotiel

Beschrijving	M11 leidingisolatie kelder
Omgeving	Binnen
Primaire drager	HVAC infrastructuur en uitrusting
Asbestmateriaal	In-situ afwerkingslagen - Thermische isolatie
Bindmiddel van asbestmateriaal	Gips - kalk
Gebondenheid op basis van bindmiddel	Niet-hechtgebonden

Hoeveelheid (lengte - omtrek - dikte - aantal)	<ul style="list-style-type: none"> • 25,50 m - 63,00 cm - 5,00 cm - 1 stuk
Totaal volume	0,803 m ³
Eenvoudig bereikbaar	Ja
Bevestigingswijze	<ul style="list-style-type: none"> • Verlijmd, ingegoten, versmeerd
Identificatiemethode	Vaststelling met monsternamen
Destructieve handeling voor identificatie	Nee
Opmerking	<p>In de kelder van het te inspecteren perceel lopen verschillende leidingen waarrond verdachte gipsisolatie hangt. Leidingisolatie is een losgebonden en gevaarlijke toepassing omdat bij schade stofdeeltjes gemakkelijk kunnen verspreiden.</p> <p>Omdat de toepassing verdachte eigenschappen vertoonde werd deze bemonsterd. Omdat de isolaties niet overal hetzelfde uitzicht hadden werden er op verschillende plaatsen monsters genomen.</p>

- Verwijder dit asbestmateriaal zo snel mogelijk. Volg de toestand goed op.

- Hermetische zone (erkend asbestverwijderaar)
Deze buisisolatie is een niet-hechtgebonden asbestmateriaal en mag enkel verwijderd worden in hermetische zone door een erkend asbestverwijderaar. De lijst met erkende verwijderaars is terug te vinden op de website van FOD WASO. Absoluut geen doe-het-zelf.

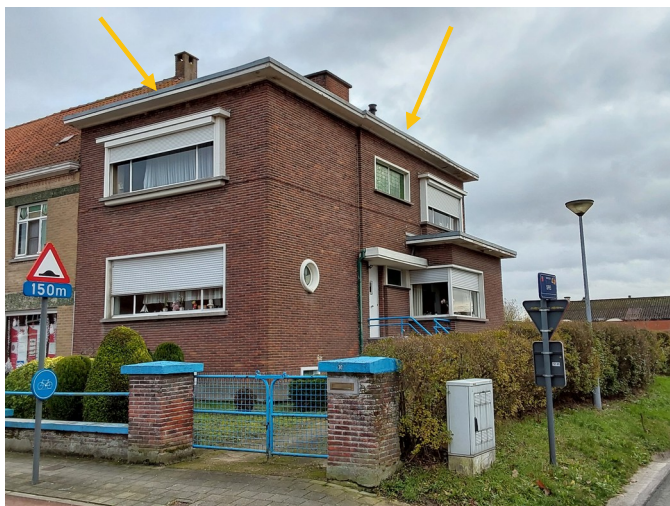
Situeringfoto

Permanente beperking

Reden: Het te onderzoeken materiaal situeert zich hoger dan 3,50 m te rekenen vanaf een veilige ondergrond

Uitleg van de asbestdeskundige: Het dak van het te inspecteren perceel is te hoog om te kunnen waar nemen.

(Asbest)materiaal	Dak- en gevelbekleding - Roofing
Karakterisatie	Asbest (verdacht)
Primaire drager	Plat dak

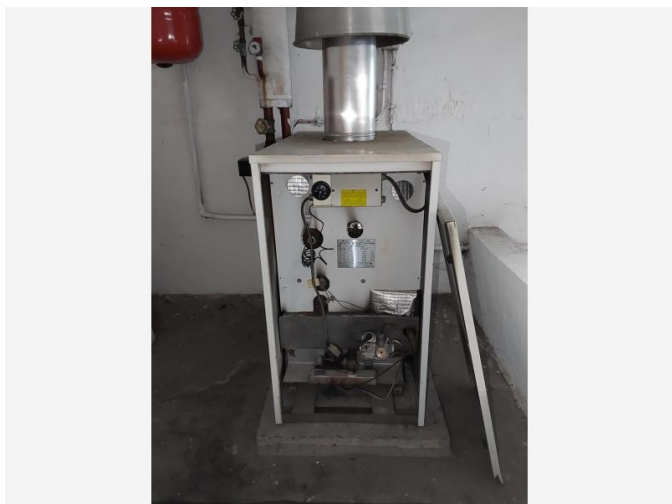
Vrije foto

In de kelder van het te onderzoeken perceel staat een oude CV ketel. Er kunnen in deze ketel toepassing aanwezig zijn die asbest kunnen bevatten. Het was niet mogelijk om op een niet-destructieve manier dit te controleren.

Identificatiemethode	Redelijk vermoeden
Primaire drager	HVAC infrastructuur en uitrusting
(Asbest)materiaal	Pakking, dichting
Bindmiddel	Weinig of geen bindmiddel (textiel, bevlokkings, ...)
Gebondenheid bindmiddel	Niet-hechtgebonden

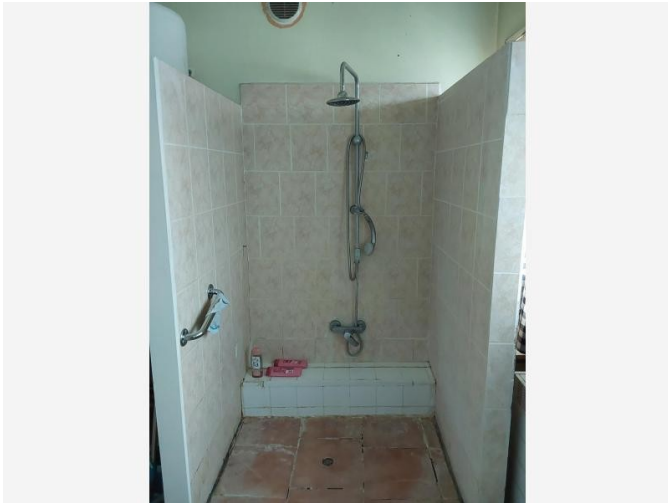
Vrije foto

Aan de muren werden als afwerking tegels bevestigd. Deze tegels kunnen bevestigd zijn met een zwarte lijm, in deze kan asbest aanwezig zijn. Er was geen schade aan de wanden dus kan er geen staal genomen worden op een niet-destructieve manier. Het is aangeraden om bijkomend onderzoek te doen voor men afbraak of renovatiewerken uitvoert.

Identificatiemethode	Redelijk vermoeden
Primaire drager	Binnenwand
(Asbest)materiaal	In-situ afwerkingslagen - Lijm laag
Bindmiddel	Lijm
Gebondenheid bindmiddel	Hecht

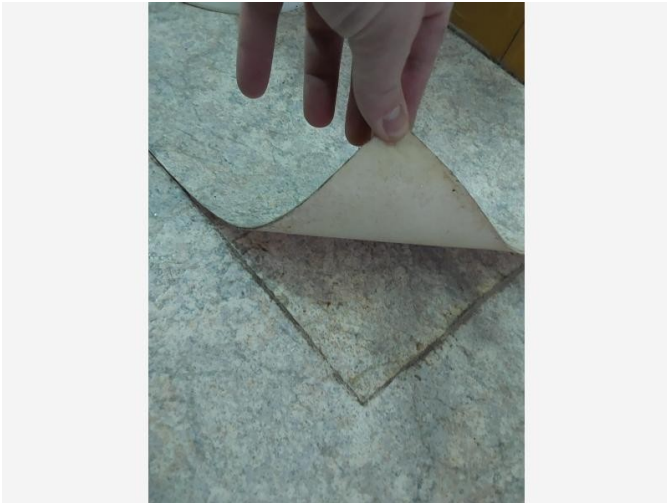
Vrije foto

De vloeren in de leefruimte en de bovenverdieping van het te onderzoeken pand zijn bedekt met vinyl. Vinyl kan asbesthoudend zijn maar diegene die werden aangetroffen in de woning worden niet als verdacht opgenomen omdat de vinyl in de badkamer veel te soepel is en de andere vinyl is voorzien van een jutte onderkant.

Identificatiemethode	Vaststelling & expertise (niet-asbestverdacht)
Primaire drager	Vloer
(Asbest)materiaal	Prefab - afwerking - Vloerzeil

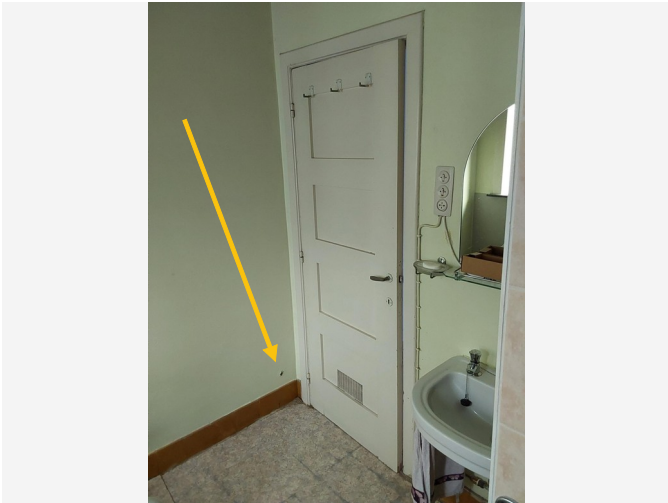
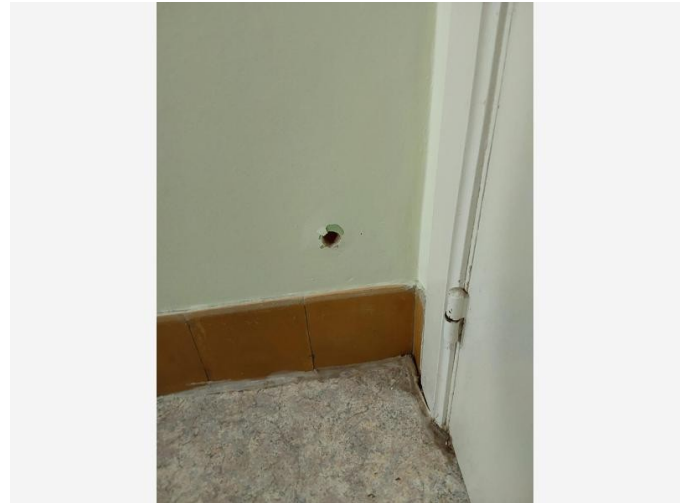
Geen asbest

#	Type	Referentie	Resultaat
8.1	Mengmonster	M01 muur	Geen asbest

Beschrijving	M01 pleister muren
Omgeving	Binnen

Primaire drager	Binnenwand
Bindmiddel van materiaal	Gips - kalk
Gebondenheid op basis van bindmiddel	Niet-hechtgebonden
Hoeveelheid (oppervlakte - dikte - aantal)	• 225,00 m ² - 2,70 cm - 1 stuk
Totaal volume	6,075 m ³
Identificatiemethode	Vaststelling met monstername
Destructieve handeling voor identificatie	Nee
Opmerking	De muren van het te onderzoeken perceel zijn afgewerkt met pleisterwerk. Pleister is een verdachte toepassing, daarom werd er een mengstaal genomen van verschillende muren. De muren die bemonsterd werden zijn deze van de leefruimte, de trappenhal, de badkamer (vochtige ruimte) en de kelder (stookruimte).

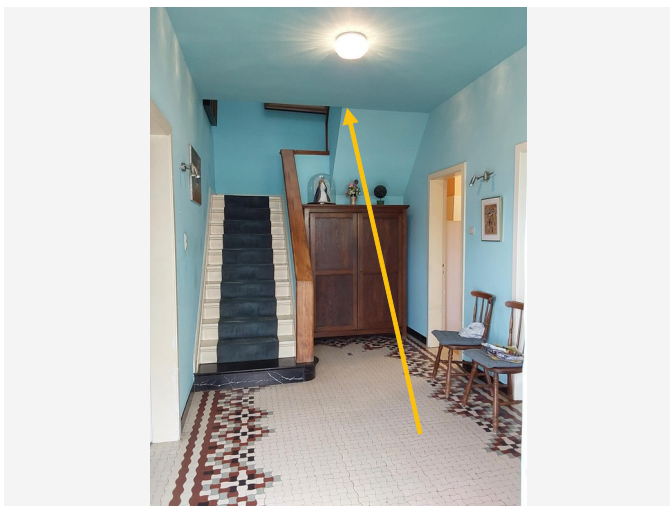
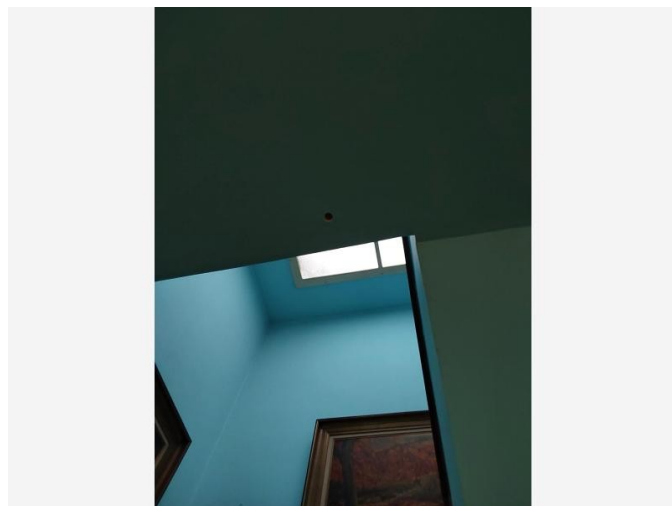
Fiche 9: M02 pleister plafond

Geen asbest

#	Type	Referentie	Resultaat
9.1	Mengmonster	M02 plafond	Geen asbest

Beschrijving	M02 pleister plafond
Omgeving	Binnen

Primaire drager	Plafond
Bindmiddel van materiaal	Gips - kalk
Gebondenheid op basis van bindmiddel	Niet-hechtgebonden
Hoeveelheid (oppervlakte - dikte - aantal)	• 225,00 m ² - 2,70 cm - 1 stuk
Totaal volume	6,075 m ³
Identificatiemethode	Vaststelling met monstername
Destructieve handeling voor identificatie	Nee
Opmerking	De plafonds van het te onderzoeken perceel zijn afgewerkt met pleisterwerk. Pleisterwerk is een verdachte toepassing, daarom werd er een mengstaal genomen van verschillende plaatsen. De plaatsen die bemonsterd werden zijn: de leefruimte, keuken (vochtige ruimte), inkomhal/trappenhal en de kelder (stookruimte).

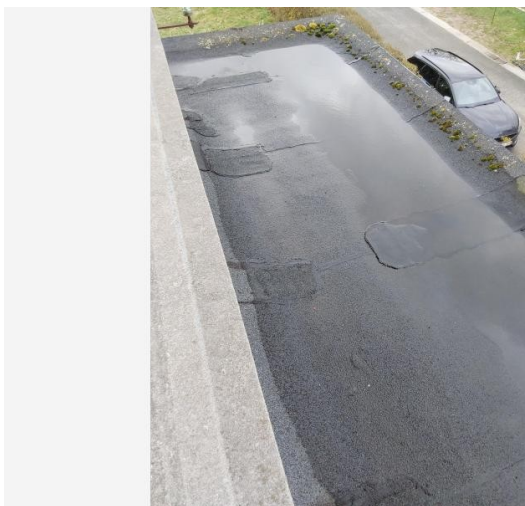
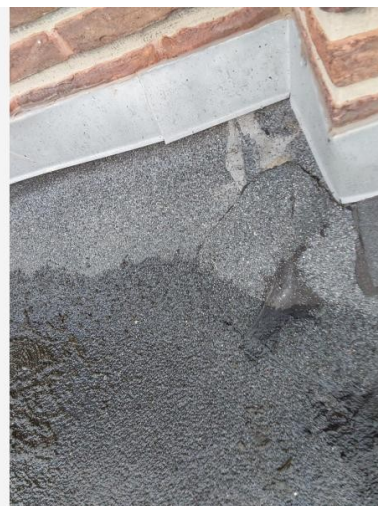
Geen asbest

#	Type	Referentie	Resultaat
10.1	Mengmonster	M08 roofing	Geen asbest

Beschrijving	M08 roofing plat dak zijgevel
Omgeving	Buiten
Primaire drager	Plat dak
Bindmiddel van materiaal	Bitumen (roofing, teer, asfalt)

Gebondenheid op basis van bindmiddel	Hecht
Hoeveelheid (oppervlakte - aantal)	• 12,00 m ² - 1 stuk
Totale oppervlakte	12,00 m ²
Identificatiemethode	Vaststelling met monstername
Destructieve handeling voor identificatie	Nee
Opmerking	Het platte dak aan de zijgevel van het te inspecteren perceel is afgewerkt met roofing. Roofing is een verdachte toepassing die asbest kan bevatten. De toepassing kan enkel veilig verklaard worden door middel van een negatieve staalname. Daarom werd er een staal genomen van een loshangende overlapping.

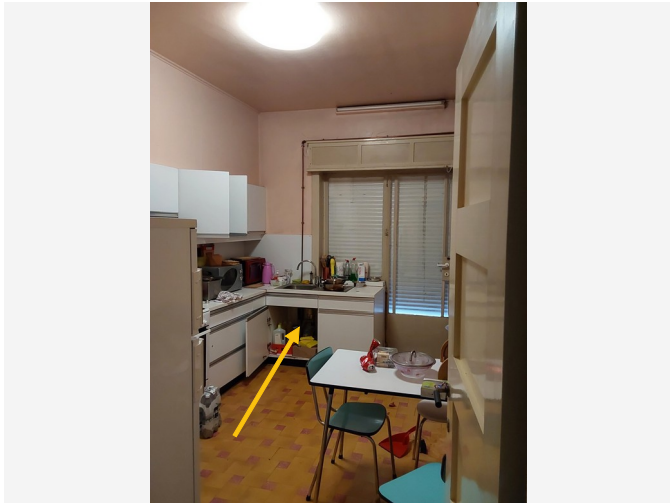
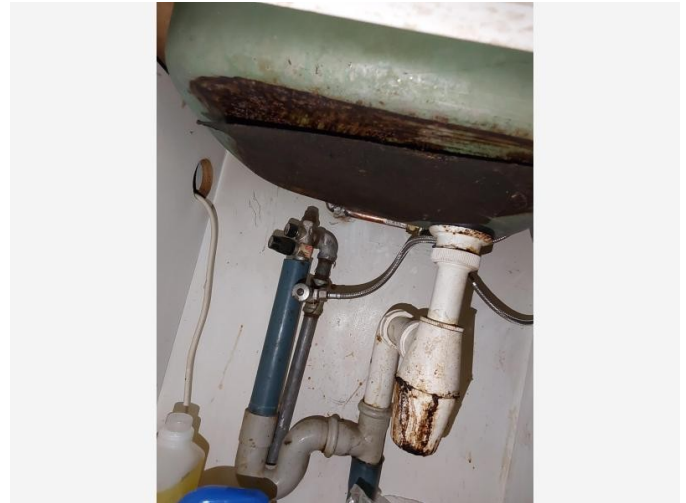
Geen asbest

#	Type	Referentie	Resultaat
11.1	Puntmonster	M22 Bitumen plaat wasbak	Geen asbest

Beschrijving	M22 Bitumen plaat wasbak
Omgeving	Binnen
Primaire drager	Sanitaire infrastructuur en uitrusting (toe- en afvoer)
Bindmiddel van materiaal	Bitumen (roofing, teer, asfalt)

Gebondenheid op basis van bindmiddel	Hecht
Hoeveelheid (gewicht - aantal)	• 0,20 kg - 1 stuk
Totaal gewicht	0,20 kg
Identificatiemethode	Vaststelling met monstername
Destructieve handeling voor identificatie	Nee
Opmerking	Onder de spoelbak in de keuken van het perceel hangt aan de onderkant een bitumen plaat. Bitumen kunnen asbest bevatten, daarom werd er een staal genomen van de toepassing.

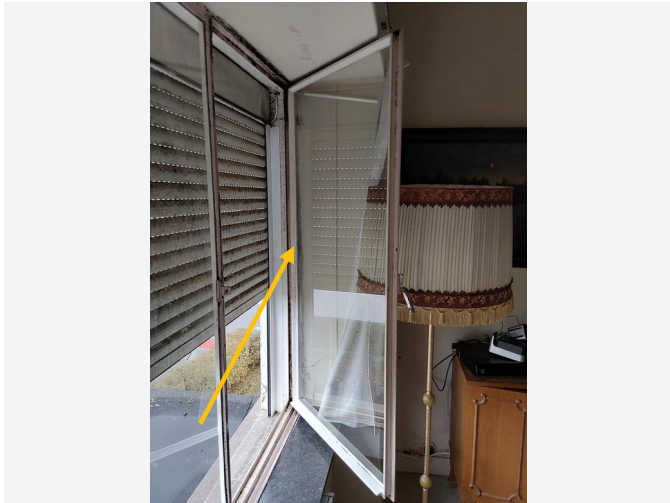
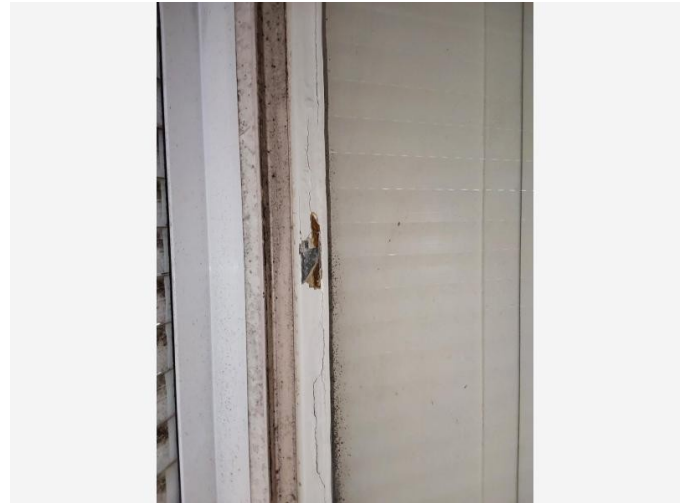
Geen asbest

#	Type	Referentie	Resultaat
12.1	Mengmonster	M12 mastiek	Geen asbest

Beschrijving	M12 mastiek raam
Omgeving	Grenst aan binnen- en buitenlucht

Primaire drager	Wandopening verticaal (raam, deur, ...)
Bindmiddel van materiaal	Kitten, mastiek, pasta
Gebondenheid op basis van bindmiddel	Hecht
Hoeveelheid (gewicht - aantal)	<ul style="list-style-type: none"> • 2,50 kg - 1 stuk
Totaal gewicht	2,50 kg
Identificatiemethode	Vaststelling met monstername
Destructieve handeling voor identificatie	Nee
Opmerking	De ramen van het te inspecteren perceel bestaan uit metalen raamkaders met mastiek als dichting. Mastiek is een verdachte toepassing, daarom werd deze toepassing bemonsterd
