Asbestinventarisatetest

Oudenaardsesteenweg 210, 8580 Avelgem

Attestnummer : 20240108-000158.000

Uitgegeven op : 08.01.2024

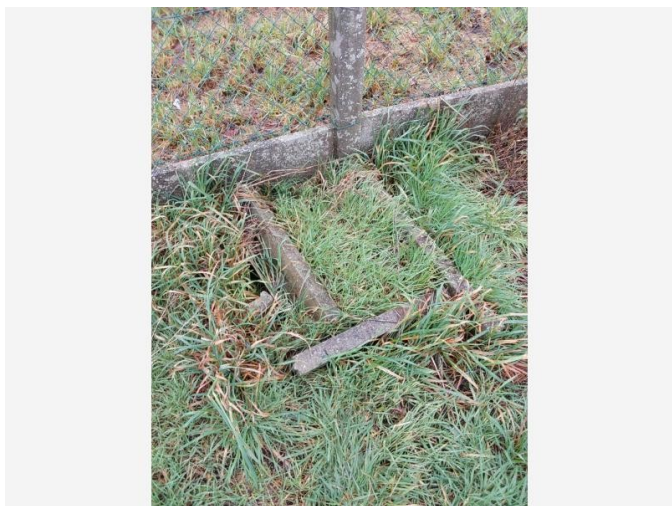
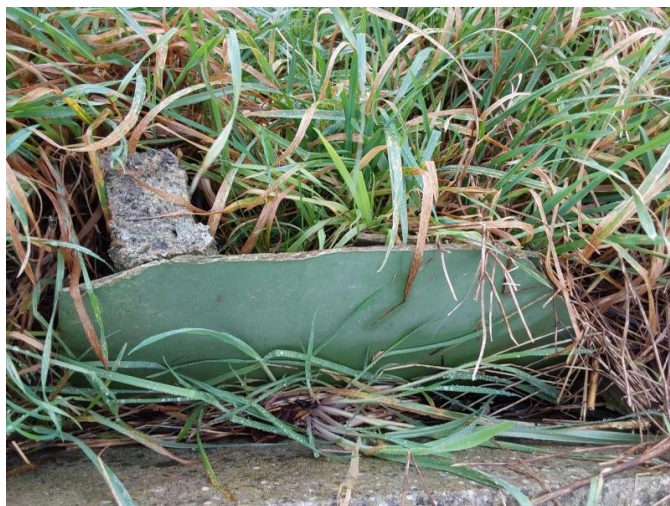
Dringend verwijderen

Beschrijving	Afboording tuin
Type afvalstof	Betreft stock-voorraad of gedemonteerde asbestmaterialen
Aanwezige resten	Plaat in de grond van de tuin
Omgeving	Buiten
Primaire drager	Bodem
Asbestmaterialen	<ul style="list-style-type: none">Dak- en gevelbekleding - Plaat
Bindmiddel van asbestmateriaal	Cement
Gebondenheid op basis van bindmiddel	Hecht
Hoeveelheid (gewicht - aantal)	<ul style="list-style-type: none">0,50 kg - 1 stuk
Totaal gewicht	0,50 kg
Eenvoudig bereikbaar	Ja
Identificatiemethode	Vaststelling zonder monsternamen
Opmerking	Achteraan de tuin van het te onderzoeken perceel zit in de grond een stuk cementplaat als afboording. Dit stuk bestaat uit asbest cement en moet dus afgevoerd worden als asbesthoudend afval.

- Verwijder het asbestafval.

- Eenvoudige handelingen: mag via doe-het-zelf of door werknemer(s) met opleidingsattest eenvoudige handelingen
Moet worden afgevoerd naar het recyclagepark. Verpak de afboording inb een stevige verpakking (> 100 µm dikte) en sluit deze volledig af met plakband. Zorg dat de verpakking niet scheurt tijdens het in-en uitladen.
Zorg voor gepaste persoonlijke beschermingsmiddelen: minimaal FFP3 mondmasker en wegwerphandschoenen.

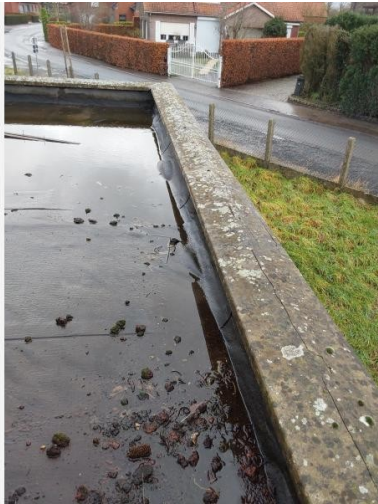
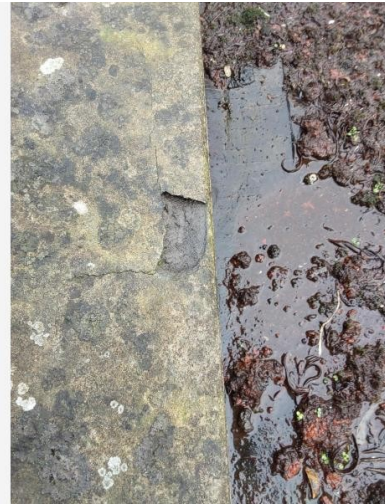
Het asbestmateriaal valt onder de mijlpaal van 2040.

Verwijderen

Eindbeoordeling materiaalrisico	Verhoogd materiaalrisico en/of verhoogde kans op vezelvrijgave
---------------------------------	--

Gebondenheid	Categorie 1: hechtgebonden in oorsprong
Asbestsoort (vezeltype)	Alleen chrysotiel
Asbestconcentratie	Laag (< 50%)
Afschermingsgraad van het gehele materiaal	Geheel of deels vrij aan de buitenlucht
Toestand van het materiaal	Matig beschadigd, matig verweerd

#	Type	Referentie	Resultaat
2.1	Puntmonster	M13B Deksteen (garage)	Chrysotiel

Beschrijving	M13B Deksteen garage
Omgeving	Buiten
Primaire drager	Wand buitenschil
Asbestmateriaal	Deksteen, muurkap - Hol
Bindmiddel van asbestmateriaal	Cement
Gebondenheid op basis van bindmiddel	Hecht
Hoeveelheid (oppervlakte - dikte - aantal)	• 6,20 m ² - 5,00 cm - 1 stuk
Totaal volume	0,31 m ³

- Verwijder dit asbestmateriaal zo snel mogelijk. Volg de toestand goed op.

- Eenvoudige handelingen: mag via doe-het-zelf of door werknemer(s) met opleidingsattest eenvoudige handelingen
Verwijderen zonder te breken, slijpen, zagen, beitelen. Rondom liggende materiaal eerst verwijderen/loskappen zodat de dekstenen onaangetast verwijderd kunnen worden. Zorg voor gepaste persoonlijke beschermingsmiddelen: minimaal FFP3 mondkapje en indien nodig Tyvec overall (minimaal Cat III type 5/6) en handschoenen.

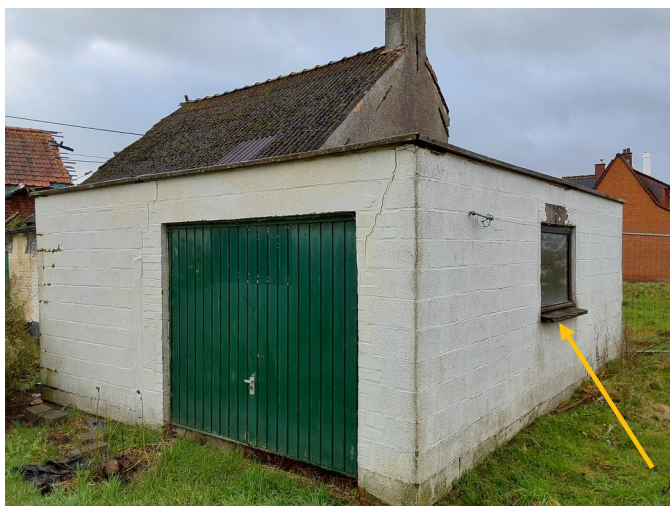
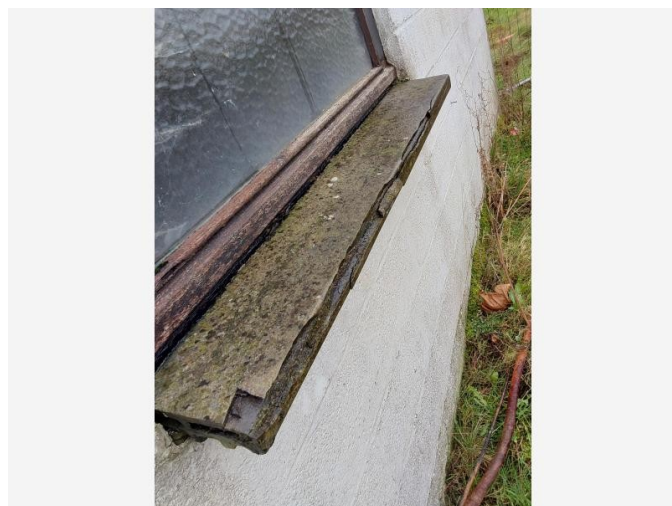
Het asbestmateriaal valt onder de mijlpaal van 2040.

Verwijderen

Eindbeoordeling materiaalrisico	Verhoogd materiaalrisico en/of verhoogde kans op vezelvrijgave
---------------------------------	--

Gebondenheid	Categorie 1: hechtgebonden in oorsprong
Asbestsoort (vezeltype)	Alleen chrysotiel
Asbestconcentratie	Laag (< 50%)
Afschermingsgraad van het gehele materiaal	Geheel of deels vrij aan de buitenlucht
Toestand van het materiaal	Matig beschadigd, matig verweerd

#	Type	Referentie	Resultaat
3.1	Puntmonster	M13A Vensterbank	Chrysotiel

Beschrijving	M13A vensterbank garage
Omgeving	Buiten
Primaire drager	Wandopening verticaal (raam, deur, ...)
Asbestmateriaal	Deksteen, muurkap - Hol
Bindmiddel van asbestmateriaal	Cement
Gebondenheid op basis van bindmiddel	Hecht
Hoeveelheid (oppervlakte - dikte - aantal)	• 0,30 m ² - 4,00 cm - 1 stuk
Totaal volume	0,012 m ³

- Verwijder dit asbestmateriaal zo snel mogelijk. Volg de toestand goed op.

- Eenvoudige handelingen: mag via doe-het-zelf of door werknemer(s) met opleidingsattest eenvoudige handelingen
Verwijderen zonder te breken, slijpen, zagen, beitelen. Rondom liggende materiaal eerst verwijderen/loskappen zodat de vensterbanken onaangetast verwijderd kunnen worden. Zorg voor gepaste persoonlijke beschermingsmiddelen: minimaal FFP3 mondkapje en indien nodig Tyvec overall (minimaal Cat III type 5/6) en handschoenen.

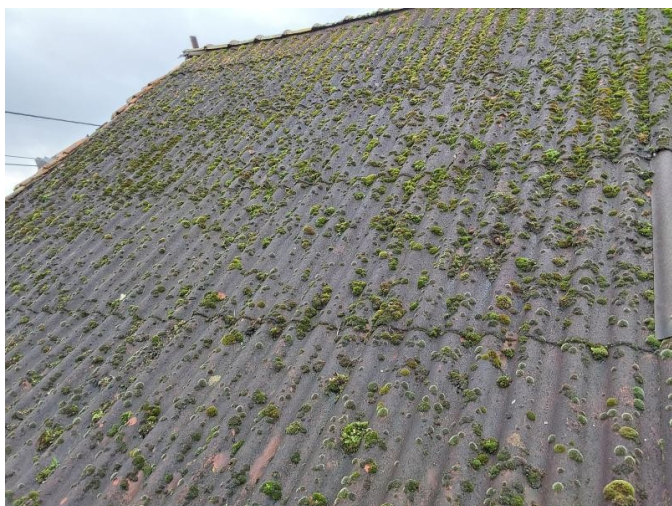
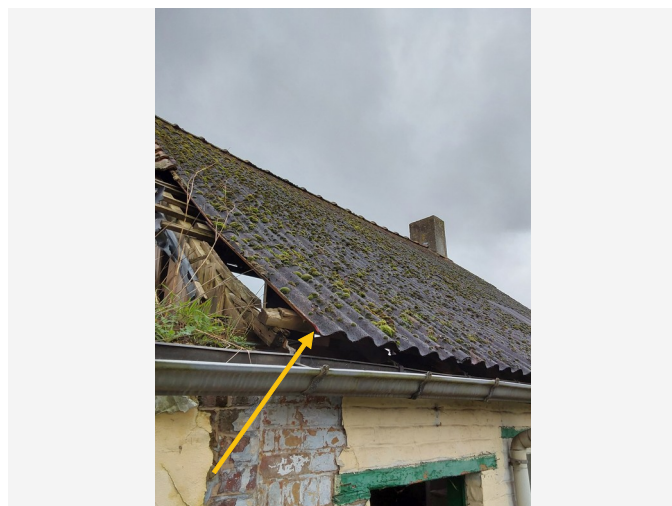
Het asbestmateriaal valt onder de mijlpaal van 2034.

Verwijderen

Eindbeoordeling materiaalrisico	Verhoogd materiaalrisico en/of verhoogde kans op vezelvrijgave
---------------------------------	--

Gebondenheid	Categorie 1: hechtgebonden in oorsprong
Asbestsoort (vezeltype)	Alleen chrysotiel
Asbestconcentratie	Laag (< 50%)
Afschermingsgraad van het gehele materiaal	Geheel of deels (ook) vrij aan de binnenlucht
Toestand van het materiaal	Matig beschadigd, matig verweerd

#	Type	Referentie	Resultaat
4.1	Puntmonster	M04 Golfplaat	Chrysotiel

Beschrijving	M04 golfplaat tuinhuis
Omgeving	Grenst aan binnen- en buitenlucht
Primaire drager	Schuin dak
Asbestmateriaal	Dak- en gevelbekleding - Golfplaat
Bindmiddel van asbestmateriaal	Cement
Gebondenheid op basis van bindmiddel	Hecht
Hoeveelheid (oppervlakte - aantal)	• 35,00 m ² - 1 stuk
Totale oppervlakte	35,00 m ²

- Verwijder dit asbestmateriaal zo snel mogelijk. Volg de toestand goed op.

- Eenvoudige handelingen: mag via doe-het-zelf of door werknemer(s) met opleidingsattest eenvoudige handelingen
De golfplaten elk in 1 stuk verwijderen zonder te breken of beschadigen, door een voor een voorzichtig los te schroeven. Vooraf het materiaal fixeren. Zorg voor gepaste persoonlijke beschermingsmiddelen: minimaal FFP3 mondkapje en indien nodig Tyvec overall (minimaal Cat III type 5/6) en handschoenen.

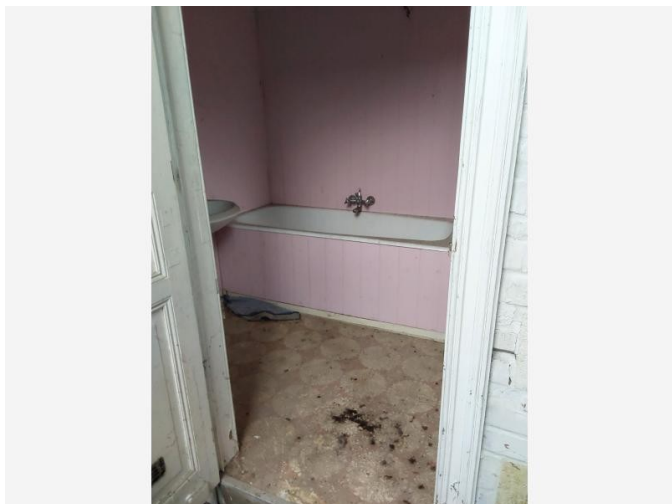
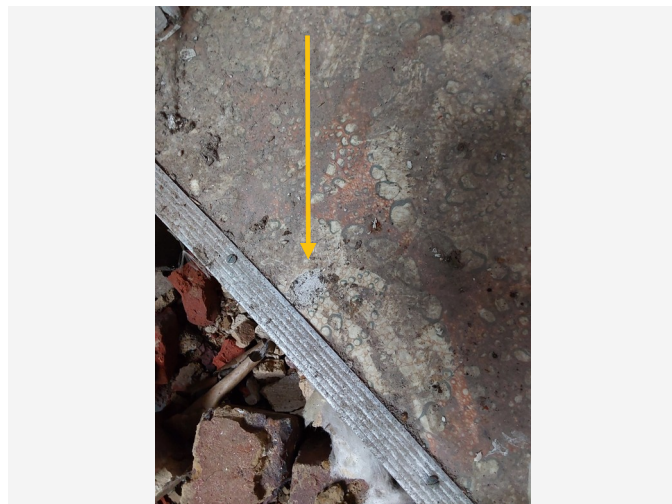
Het asbestmateriaal valt onder de mijlpaal van 2040.

Zorgvuldig beheren

Eindbeoordeling materiaalrisico	Laag materiaalrisico en/of verlaagde kans op vezelvrijgave
---------------------------------	--

Gebondenheid	Categorie 1: hechtgebonden in oorsprong
Asbestsoort (vezeltype)	Alleen chrysotiel
Asbestconcentratie	Laag (< 50%)
Afschermingsgraad van het gehele materiaal	Geheel of deels (ook) vrij aan de binnenlucht
Toestand van het materiaal	Licht beschadigd, licht verweerd. Intact materiaal type Pical – asbestboard of categorie III 'gebondenheid'

#	Type	Referentie	Resultaat
5.1	Puntmonster	M03 Vinyl	Chrysotiel

Beschrijving	M03 Vinyl badkamer
Omgeving	Binnen
Primaire drager	Vloer
Asbestmateriaal	Prefab - afwerking - Vloerzeil
Bindmiddel van asbestmateriaal	Kunststof of -hars
Gebondenheid op basis van bindmiddel	Hecht
Hoeveelheid (oppervlakte - aantal)	• 9,00 m ² - 1 stuk

- Zorg voor een veilig beheer. Vermijd het beschadigen van het asbestmateriaal. Controleer de toestand jaarlijks op wijzigingen.
- Verwijder dit asbestmateriaal zo snel mogelijk. Volg de toestand goed op.

- Hermetische zone (erkend asbestverwijderaar)
Het vloerzeil is verlijmd en kan enkel worden verwijderd in hermetische zone door een erkend verwijderaar .
Absoluut geen doe-het-zelf.

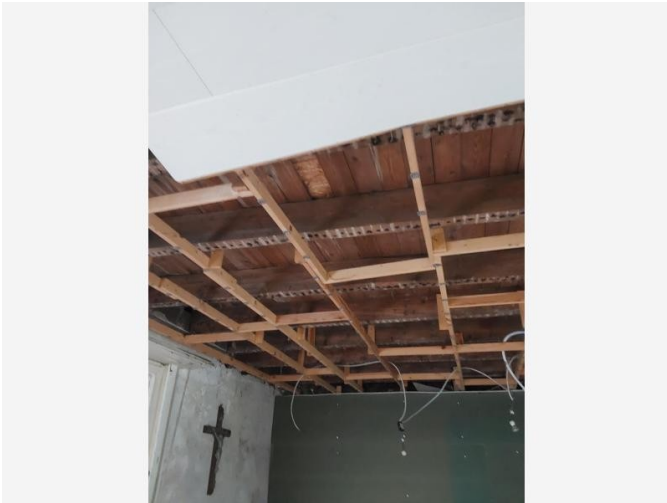
Vrije foto

De plafonds van het te inspecteren gebied zijn afgewerkt met verlaagde valse plafonds bestaande uit hout. Op verschillende plaatsen is ook zichtbaar te zien dat er achter het velaagd plafond ook houten roostering aanwezig is. Hier zijn geen verdachte materialen waargenomen.

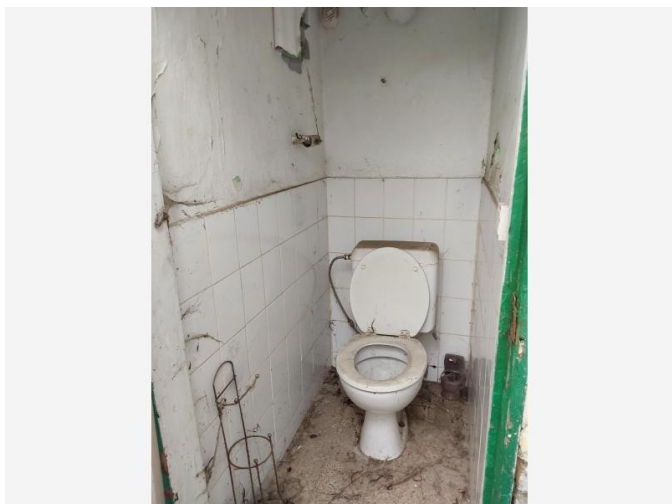
Vrije foto

Aan de muren van het toilet werden als afwerking tegels bevestigd. Deze tegels kunnen bevestigd zijn met een zwarte lijm, in deze kan asbest aanwezig zijn. Er was geen schade aan de wanden dus kan er geen staal genomen worden op een niet-destructieve manier. Het is aangeraden om bijkomend onderzoek te doen voor men afbraak of renovatiewerken uitvoert.

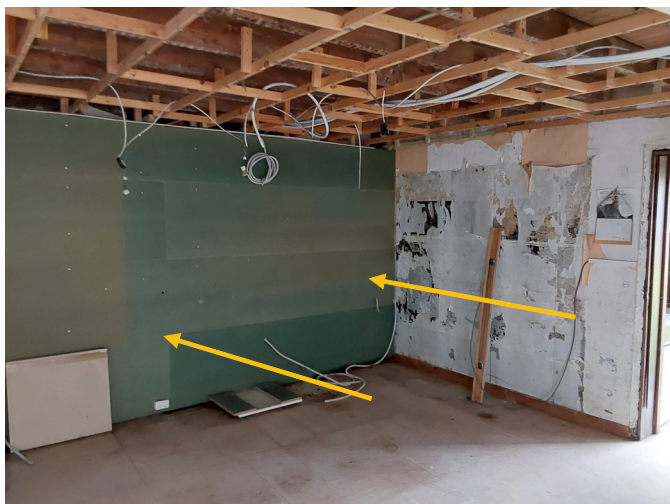
Vrije foto

Verschillende wanden van het te inspecteren gebied zijn afgewerkt met valse wanden. Door een niet-destructief onderzoek mogen wij/kunnen wij geen staal nemen. Wij adviseren bij afbraak/renovatie om bijkomend onderzoek te doen.

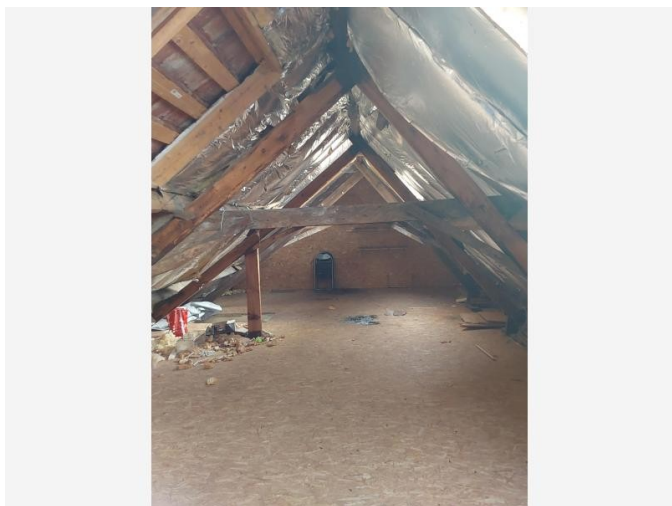
Vrije foto

Op de zolderverdieping van het te onderzoeken perceel zijn geen verdachte materialen te zien. De muren die zichtbaar zijn bestaan uit steen. Op verschillende plaatsen is het dak ook zichtbaar, zo is te zien dat het dak niet voorzien is van een onderdak.

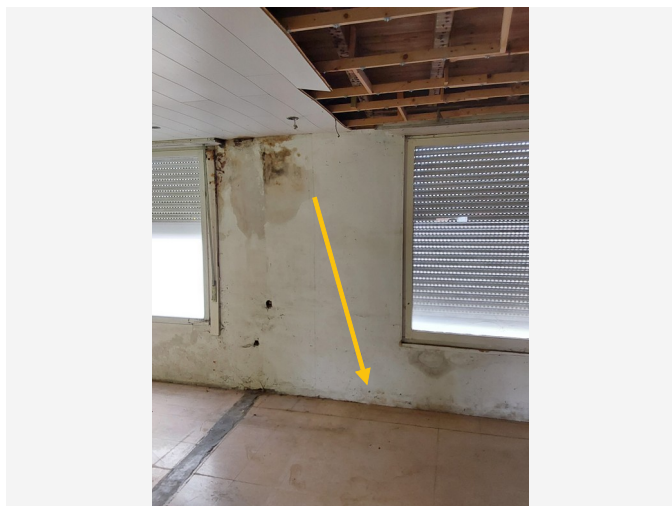
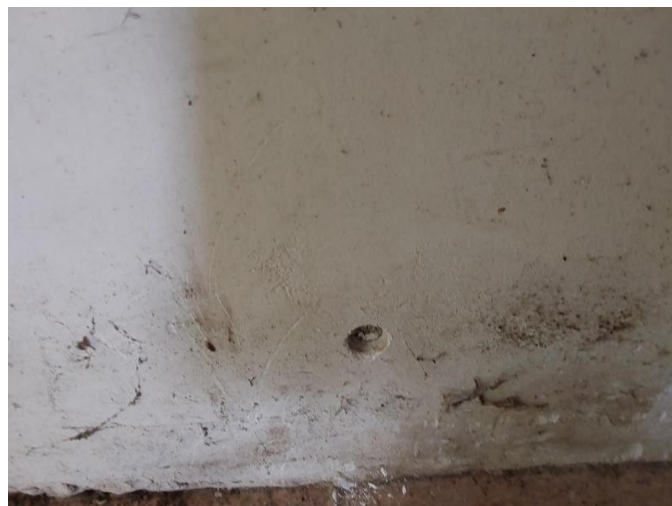
Geen asbest

#	Type	Referentie	Resultaat
10.1	Mengmonster	M01 muur	Geen asbest

Beschrijving	M01 pleister muren
Omgeving	Binnen
Primaire drager	Binnenwand
Bindmiddel van materiaal	Gips - kalk

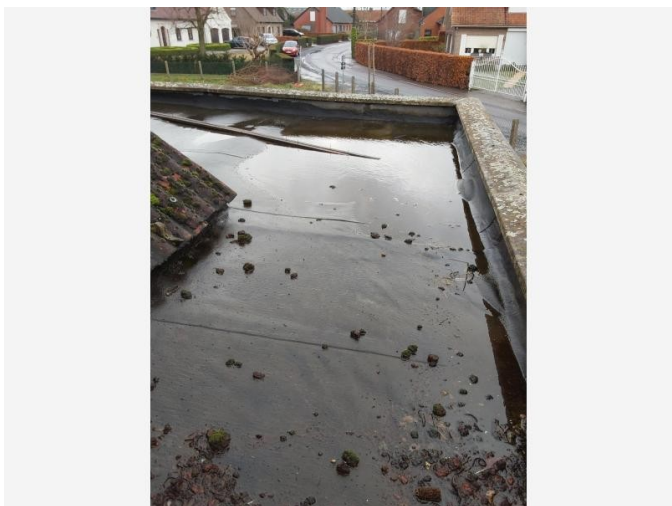
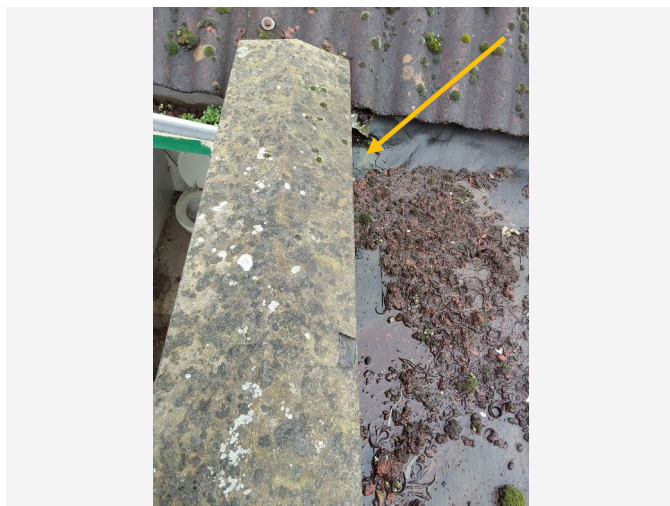
Geen asbest

#	Type	Referentie	Resultaat
11.1	Puntmonster	M08 roofing	Geen asbest

Beschrijving	M08 roofing plat dak garage
Omgeving	Buiten
Primaire drager	Plat dak
Bindmiddel van materiaal	Bitumen (roofing, teer, asfalt)

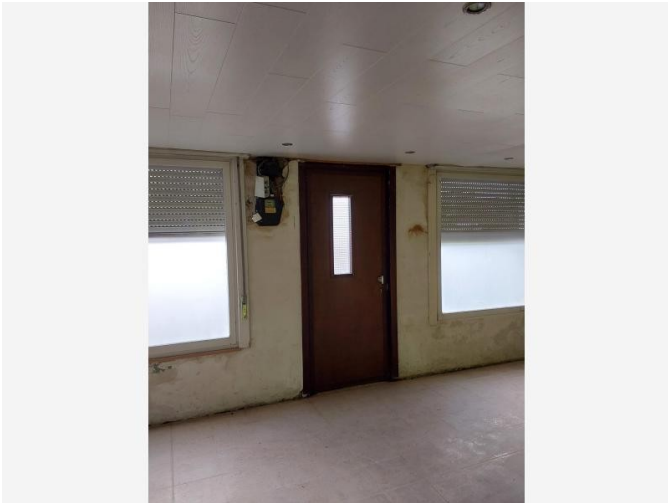
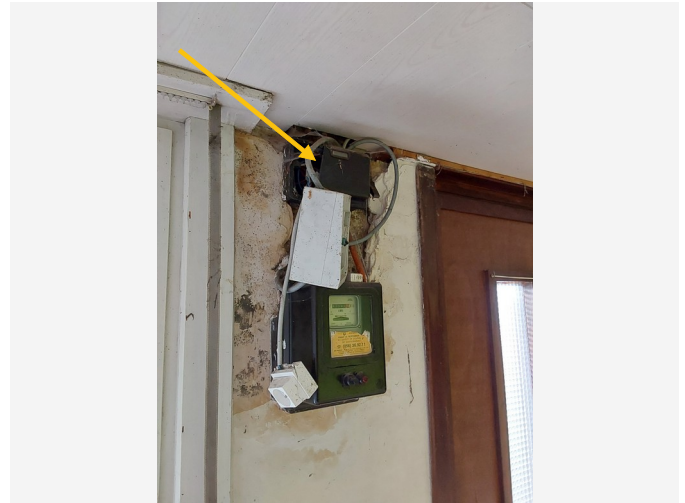
Geen asbest

#	Type	Referentie	Resultaat
12.1	Puntmonster	M29 Bakeliet	Geen asbest

Beschrijving	M29 Bakeliet
Omgeving	Binnen
Primaire drager	Communicatie en elektrische infrastructuur en uitrusting
Bindmiddel van materiaal	Kunststof of -hars

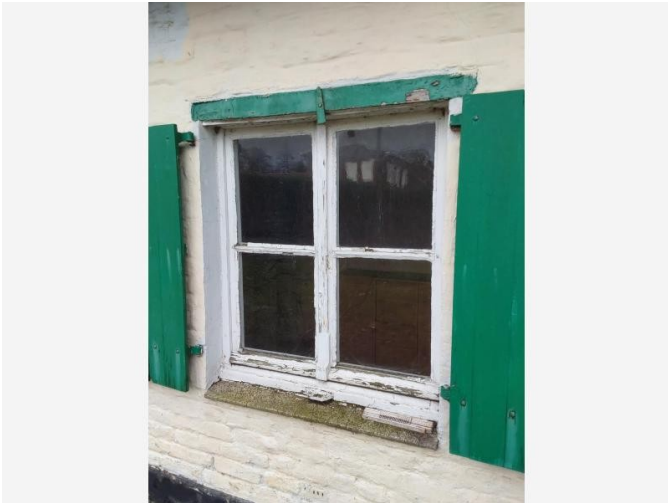
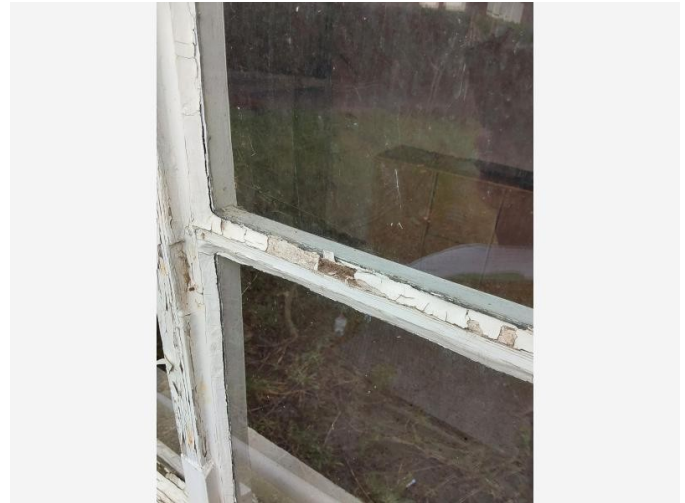
Geen asbest

#	Type	Referentie	Resultaat
13.1	Mengmonster	M12 mastiek	Geen asbest

Beschrijving	M12 mastiek raam
Omgeving	Grenst aan binnen- en buitenlucht
Primaire drager	Wandopening verticaal (raam, deur, ...)
Bindmiddel van materiaal	Kitten, mastiek, pasta
