Asbestinventarisatetest

Lepelhoekstraat 72, 9100 Sint-Niklaas

Attestnummer : 20240422-000204.000

Uitgegeven op : 22.04.2024

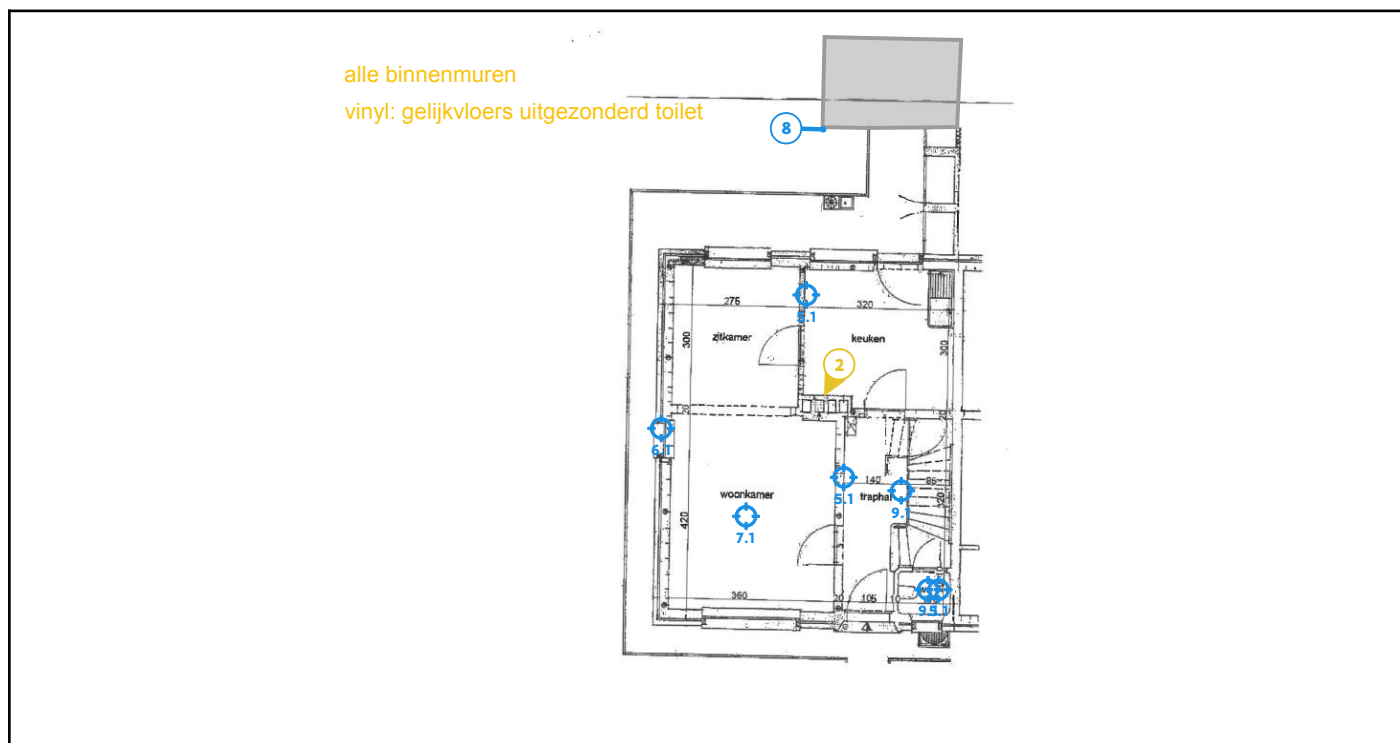
Plan 1.1: gelijkvloers

Beschrijving	Type	Actie
2. M06: SVK plaatje	Asbestmateriaal	Zorgvuldig beheren
5. M01: pleisterwerk muren	Geen asbest	-
5.1 Code: M01	Mengmonster	-
6. M03: mastiek	Geen asbest	-
6.1 Code: M03	Mengmonster	-
7. M04: vinyl	Geen asbest	-
7.1 Code: M04	Puntmonster	-
8. M05: plaat tuin	Geen asbest	-
9. M02: pleisterwerk plafond	Geen asbest	-
9.1 Code: M02	Mengmonster	-

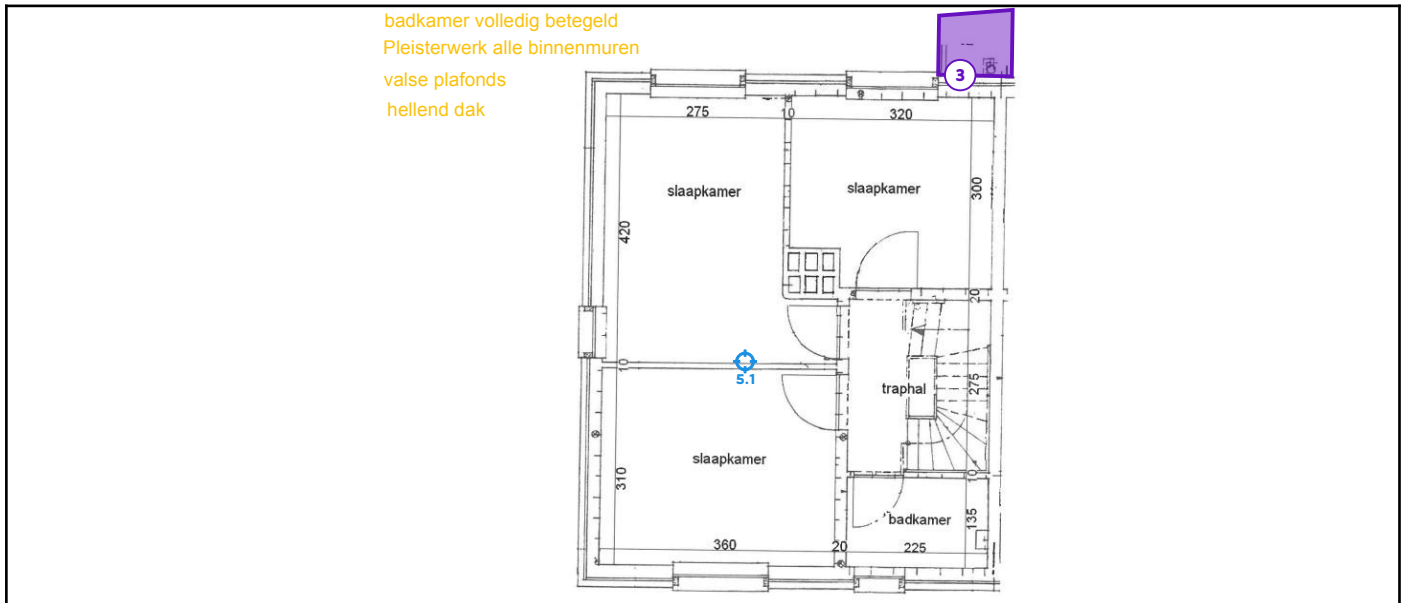
Plan 1.2: eerste verdieping

Beschrijving	Type	Actie
3. M08: roofing	Beperking	-
4. M09: onderdak	Advies	-
5. M01: pleisterwerk muren	Geen asbest	-
5.1 Code: M01	Mengmonster	-

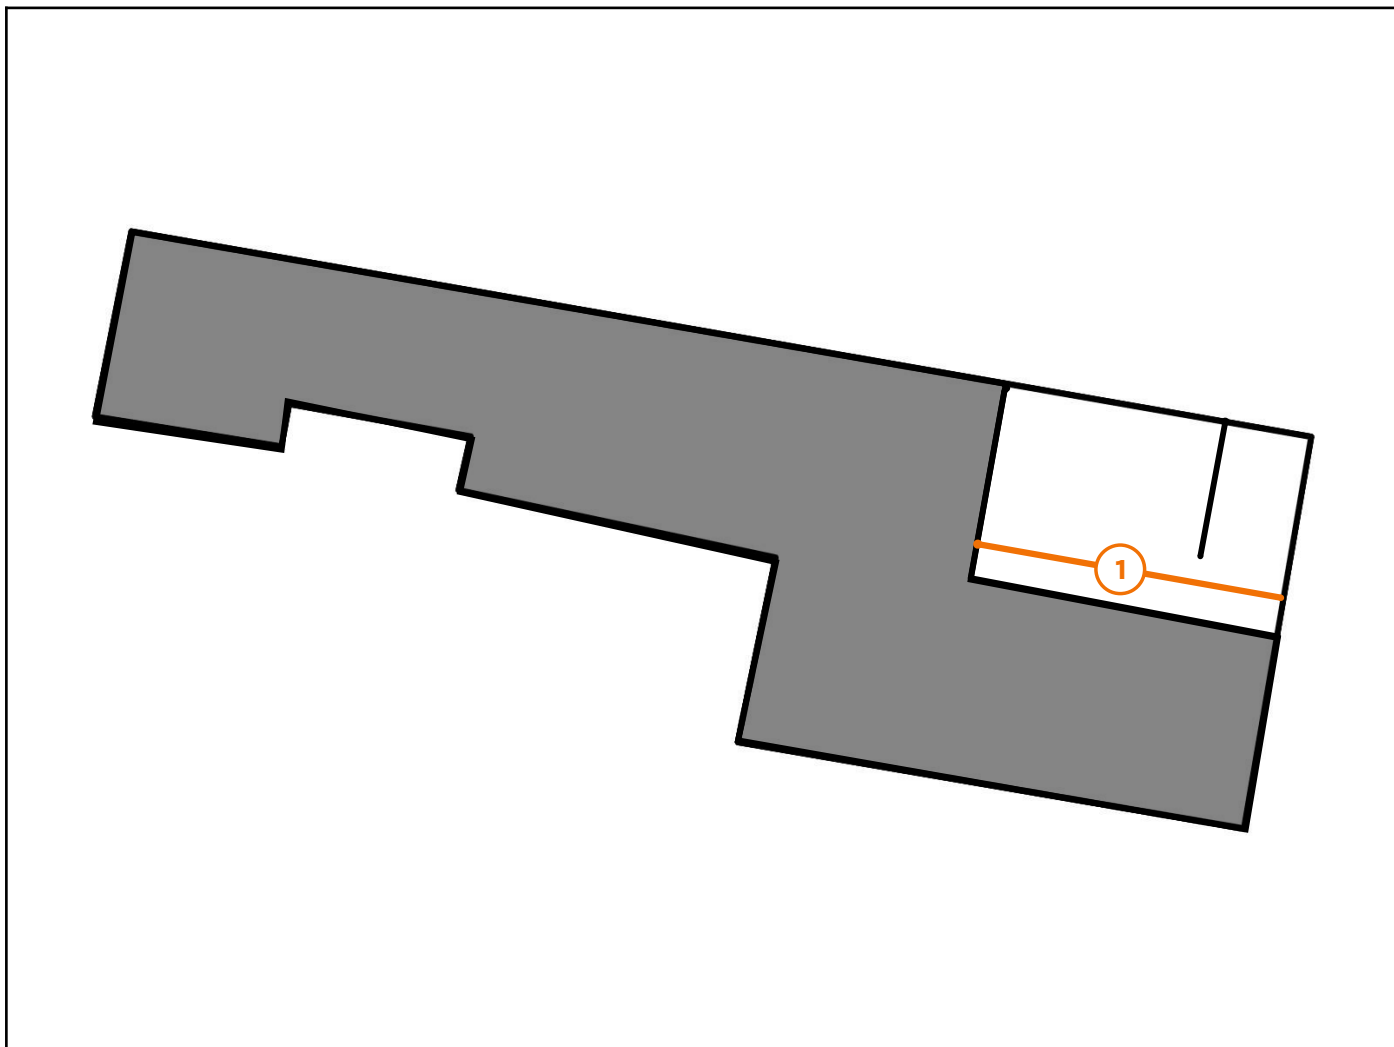
Plan 1.3: kelder

Beschrijving	Type	Actie
1. M07: AC-buis	Asbestmateriaal	Verwijderen

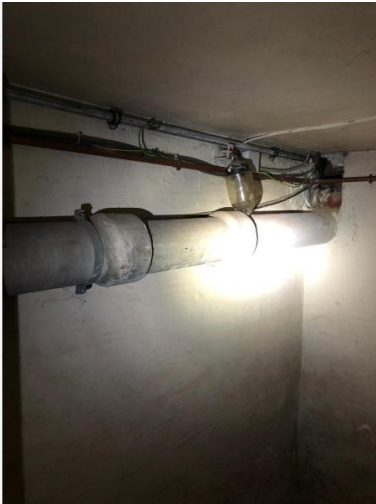
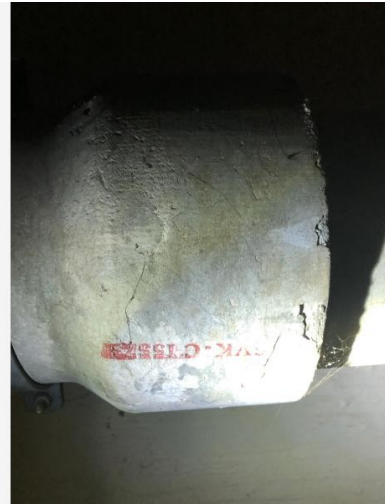
Eindbeoordeling materiaalrisico	Verhoogd materiaalrisico en/of verhoogde kans op vezelvrijgave
---------------------------------	--

Gebondenheid	Categorie 1: hechtgebonden in oorsprong
Asbestsoort (vezeltype)	Crocidoliet aanwezig
Asbestconcentratie	Laag (< 50%)
Afschermingsgraad van het gehele materiaal	Geheel of deels (ook) vrij aan de binnenlucht
Toestand van het materiaal	Licht beschadigd, licht verweerd. Intact materiaal type Pical – asbestboard of categorie III 'gebondenheid'

Beschrijving	M07: AC-buis
Omgeving	Binnen
Primaire drager	Sanitaire infrastructuur en uitrusting (toe- en afvoer)
Asbestmateriaal	Buis, koker, leiding, pijp, doorvoer
Bindmiddel van asbestmateriaal	Cement
Gebondenheid op basis van bindmiddel	Hecht
Hoeveelheid (lengte - omtrek - dikte - aantal)	<ul style="list-style-type: none">• 4,50 m - 20,00 cm - 1,50 cm - 1 stuk
Totaal volume	0,014 m ³
Eenvoudig bereikbaar	Ja
Bevestigingswijze	<ul style="list-style-type: none">• Geklemd

Het asbestmateriaal valt onder de mijlpaal van 2040.

Verwijderen

- Zorg voor een veilig beheer. Vermijd het beschadigen van het asbestmateriaal. Controleer de toestand jaarlijks op wijzigingen.
- Scherm in afwachting van verwijdering het asbestmateriaal af van luchtstromingen en verstoring: bijvoorbeeld door het te verpakken, te fixeren, af te dekken, signalisatie - afbakening aan te brengen, ...

- Eenvoudige handelingen: mag via doe-het-zelf of door werknemer(s) met opleidingsattest eenvoudige handelingen conform inspectieprotocol

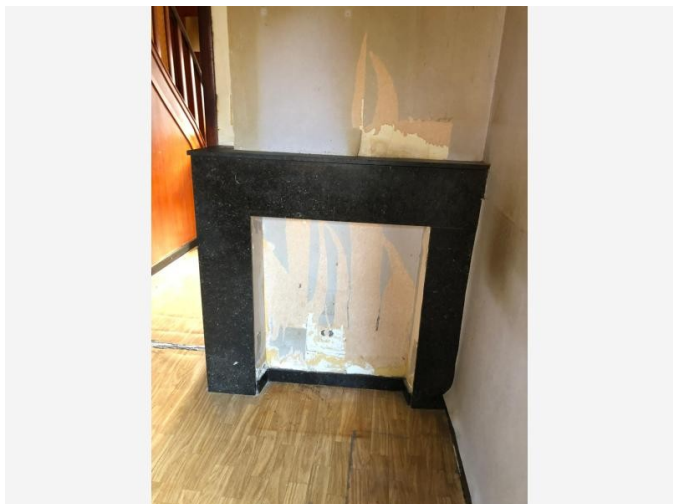
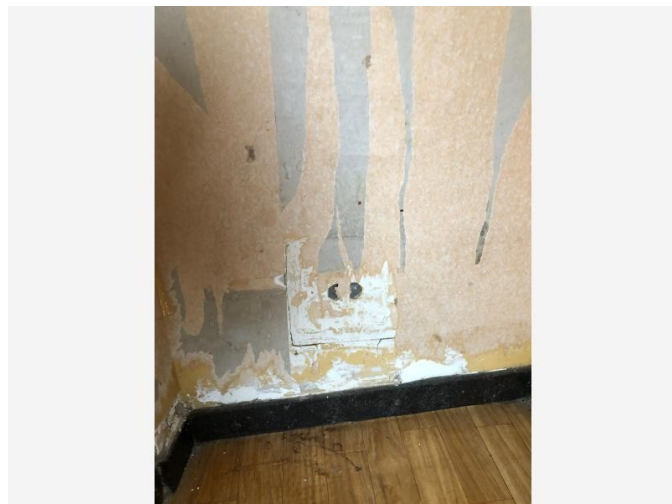
Eindbeoordeling materiaalrisico	Laag materiaalrisico en/of verlaagde kans op vezelvrijgave
---------------------------------	--

Gebondenheid	Categorie 1: hechtgebonden in oorsprong
Asbestsoort (vezeltype)	Crocidoliet aanwezig
Asbestconcentratie	Laag (< 50%)
Afschermingsgraad van het gehele materiaal	Geheel of deels (ook) vrij aan de binnenlucht
Toestand van het materiaal	Onbeschadigd, niet verweerd

Beschrijving	M06: SVK plaatje
Omgeving	Binnen
Primaire drager	Binnenwand
Asbestmateriaal	kachel aansluiting
Bindmiddel van asbestmateriaal	Cement
Gebondenheid op basis van bindmiddel	Hecht
Hoeveelheid (gewicht - aantal)	<ul style="list-style-type: none">1,00 kg - 1 stuk
Totaal gewicht	1,00 kg
Eenvoudig bereikbaar	Ja
Bevestigingswijze	<ul style="list-style-type: none">Geklemd
Identificatiemethode	Vaststelling zonder monsternamen

Zorgvuldig beheren

- Zorg voor een veilig beheer. Vermijd het beschadigen van het asbestmateriaal. Controleer de toestand jaarlijks op wijzigingen.

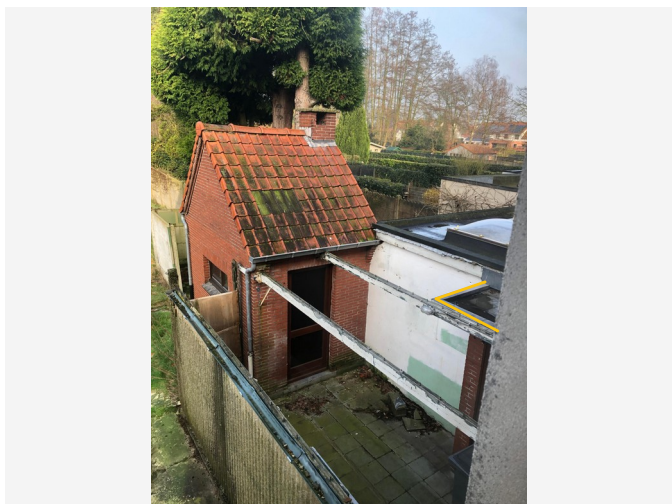
Situeringfoto

Tijdelijke beperking

Reden: beschadigen van de waterkerende laag

Uitleg van de asbestdeskundige: beschadigen waterkerende laag

(Asbest)materiaal	Dak- en gevelbekleding - Roofing
Karakterisatie	Asbest (verdacht)
Primaire drager	Plat dak

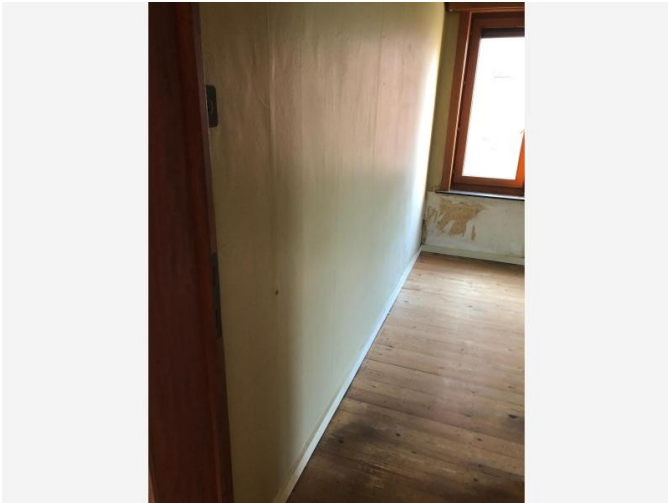
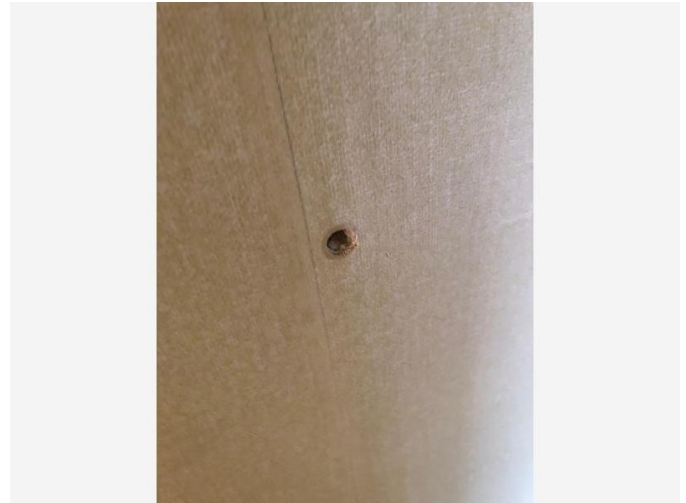
Fiche 5: M01: pleisterwerk muren

Geen asbest

#	Type	Referentie	Resultaat
5.1	Mengmonster	M01	Geen asbest

Beschrijving	M01: pleisterwerk muren
Omgeving	Binnen
Primaire drager	Binnenwand

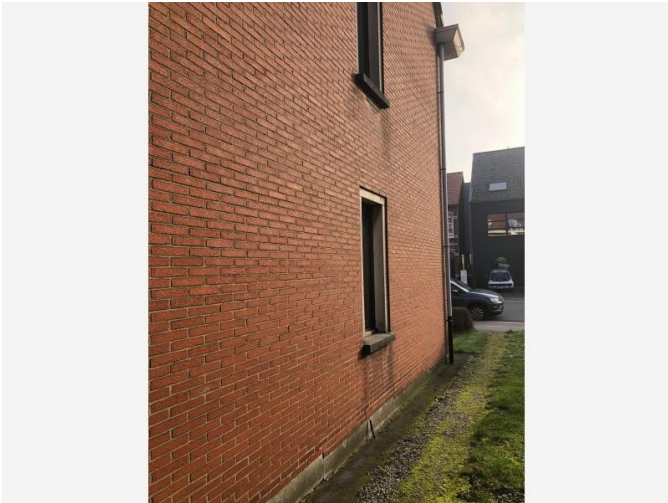
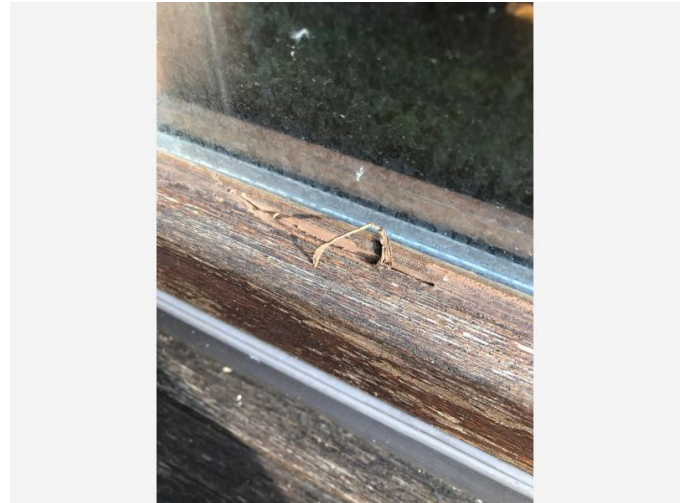
Geen asbest

#	Type	Referentie	Resultaat
6.1	Mengmonster	M03	Geen asbest

Beschrijving	M03: mastiek
Omgeving	Grenst aan binnen- en buitenlucht
Primaire drager	Wandopening verticaal (raam, deur, ...)
Bindmiddel van materiaal	Kitten, mastiek, pasta

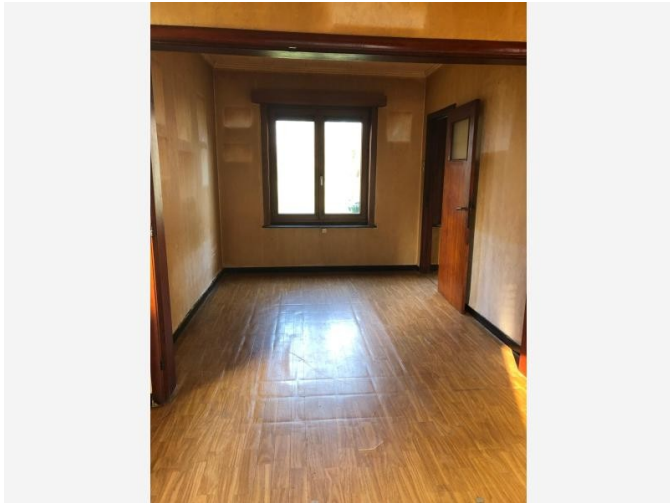
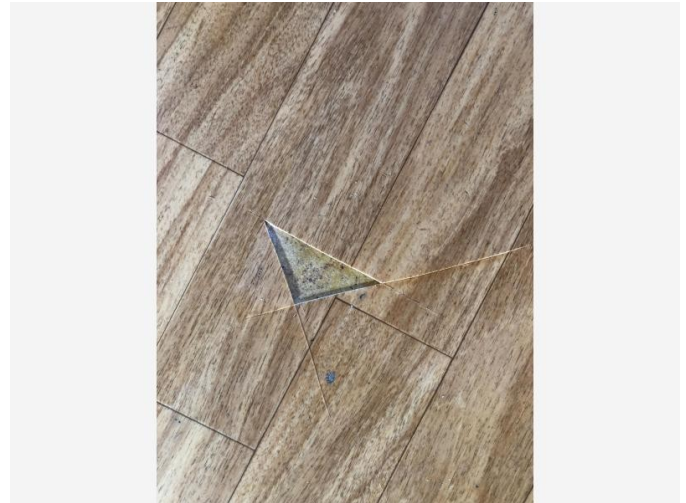
Geen asbest

#	Type	Referentie	Resultaat
7.1	Puntmonster	M04	Geen asbest

Beschrijving	M04: vinyl
Omgeving	Binnen
Primaire drager	Vloer
Bindmiddel van materiaal	Kunststof of -hars

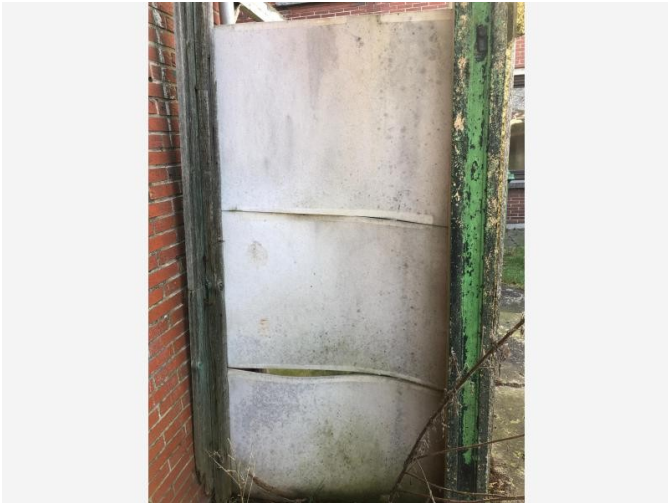
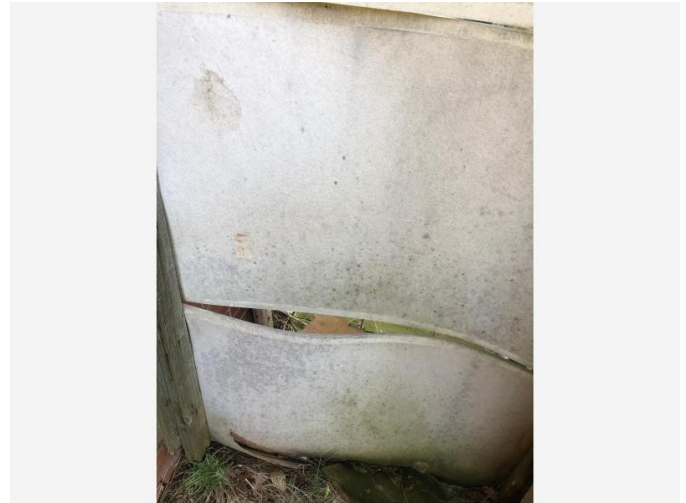
Geen asbest

Beschrijving	M05: plaat tuin
Omgeving	Buiten
Primaire drager	Wand vrijstaand (scheidingsmuur, ...)
Identificatiemethode	Vaststelling zonder monsternamen
Destructieve handeling voor identificatie	Nee

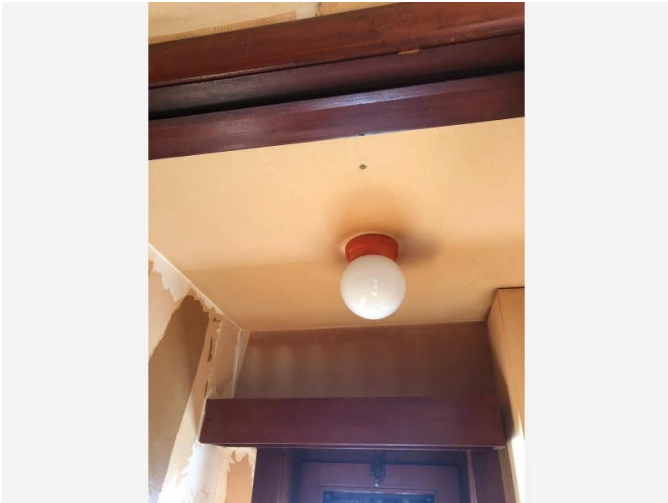
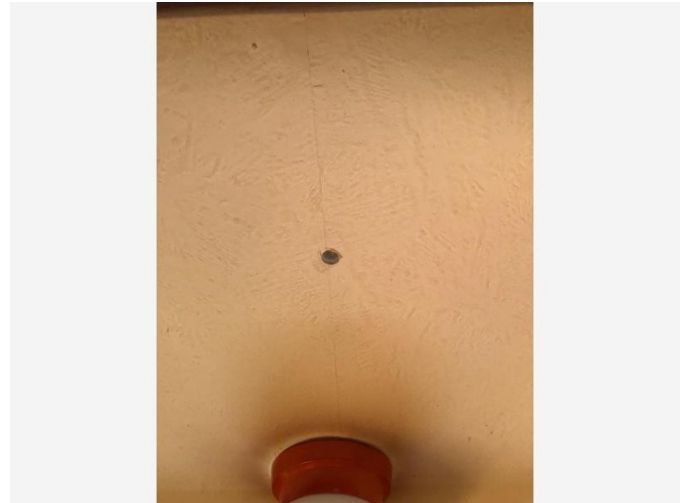
Geen asbest

#	Type	Referentie	Resultaat
9.1	Mengmonster	M02	Geen asbest

Beschrijving	M02: pleisterwerk plafond
Omgeving	Binnen
Primaire drager	Plafond
Bindmiddel van materiaal	Gips - kalk

Gebondenheid op basis van bindmiddel	Niet-hechtgebonden
Hoeveelheid (oppervlakte - dikte - aantal)	• 12,00 m ² - 1,00 cm - 1 stuk
Totaal volume	0,12 m ³
Identificatiemethode	Vaststelling met monsternamen
Destructieve handeling voor identificatie	Nee
Opmerking	valse plafonds uitgezonderd hal en wc. Mogelijks onder valse plafonds nog pleisterwerk
