# Asbestinventarisatetest

Azalealaan 32, 9100 Sint-Niklaas

Attestnummer : 20240417-000092.000

Uitgegeven op : 17.04.2024

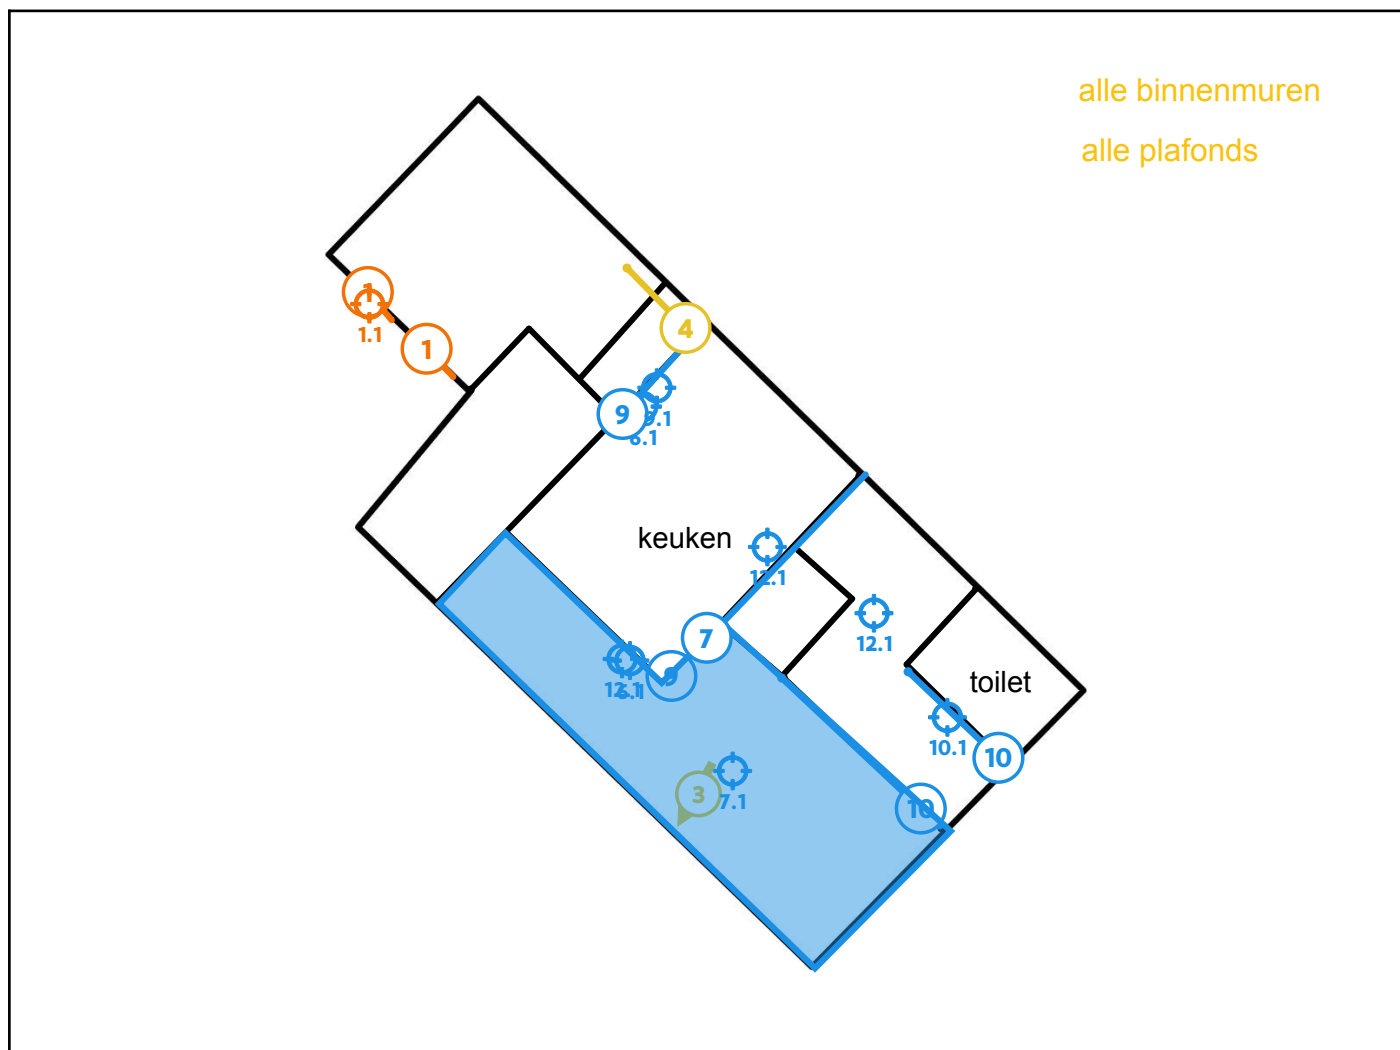
# Plan 1.1: Hoofdgebouw plan

Beschrijving	Type	Actie
1. M07: mastiek	Asbestmateriaal	Verwijderen
1.1 Code: M07	Mengmonster	-
3. M03: SVK plaatje kachel	Asbestmateriaal	Zorgvuldig beheren
4. M06: cementbuis	Asbestmateriaal	Zorgvuldig beheren
6. M01: pleisterwerk muren	Geen asbest	-
6.1 Code: M01	Mengmonster	-
7. M08: vinyl glv	Geen asbest	-

7.1 Code: M08	Puntmonster	-
9. M05: vinyltegel wand keuken	Geen asbest	-
9.1 Code: M05	Puntmonster	-
10. M04: vinyl muurbekleding hal	Geen asbest	-
10.1 Code: M04	Puntmonster	-
12. M02: pleisterwerk plafond	Geen asbest	-
12.1 Code: M02	Mengmonster	-

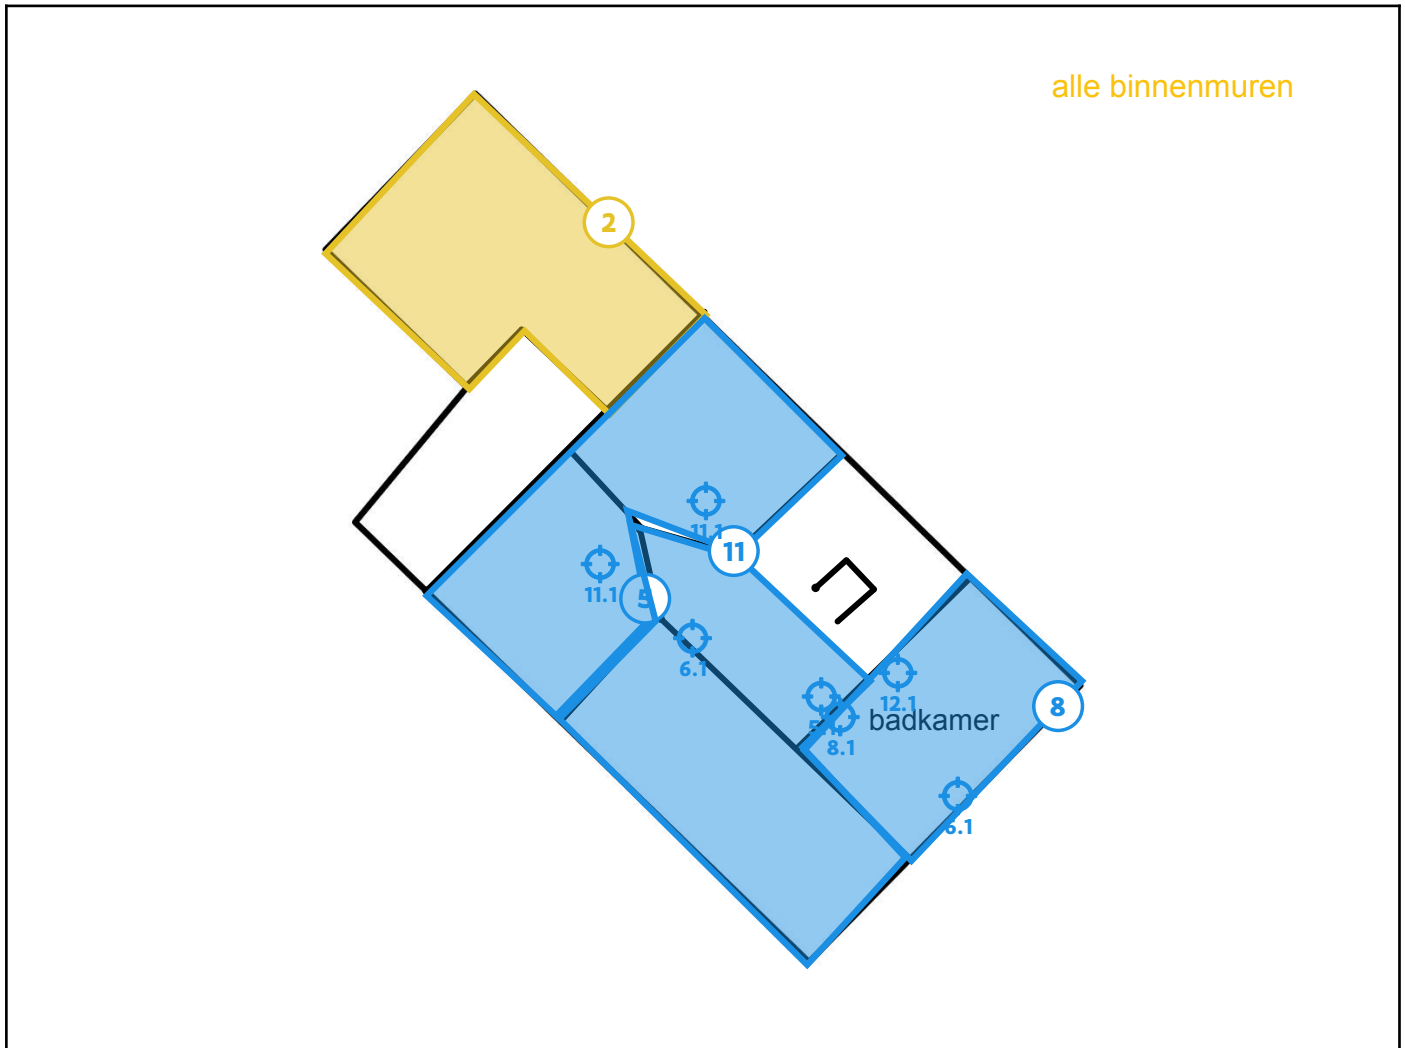
## Plan 1.2: Hoofdgebouw plan

Beschrijving	Type	Actie
2. M12: roofing	Asbestmateriaal	Zorgvuldig beheren
5. M09: vinyl hal 1e	Geen asbest	-
5.1 Code: M09	Puntmonster	-
6. M01: pleisterwerk muren	Geen asbest	-
6.1 Code: M01	Mengmonster	-
8. M10: vinyl badkamer	Geen asbest	-
8.1 Code: M10	Puntmonster	-

11. M11: vinyl overige 1e	Geen asbest	-
11.1 Code: M11	Mengmonster	-
12. M02: pleisterwerk plafond	Geen asbest	-
12.1 Code: M02	Mengmonster	-

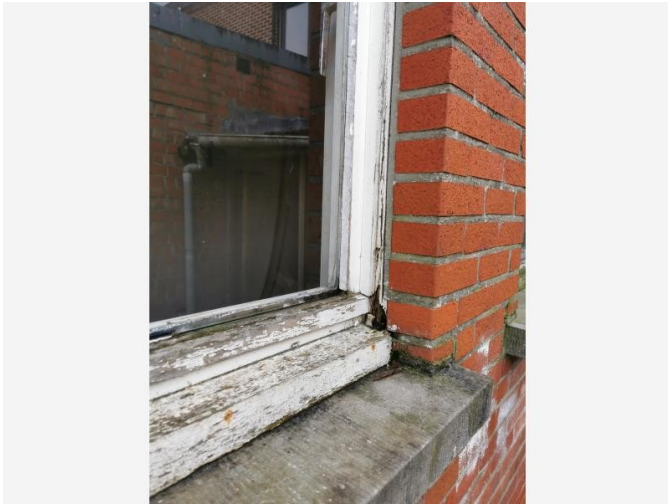
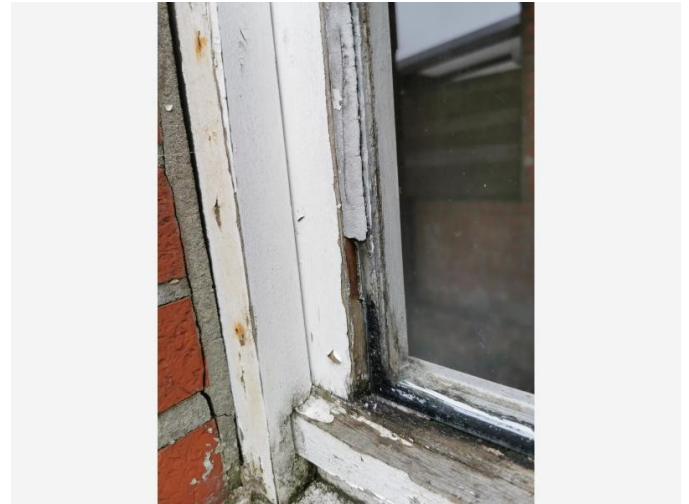
Het asbestmateriaal valt onder de mijlpaal van 2040.

**Verwijderen**

Eindbeoordeling materiaalrisico	Verhoogd materiaalrisico en/of verhoogde kans op vezelvrijgave
---------------------------------	--

Gebondenheid	Categorie 1: hechtgebonden in oorsprong
Asbestsoort (vezeltype)	Alleen chrysotiel
Asbestconcentratie	Laag (< 50%)
Afschermingsgraad van het gehele materiaal	Geheel of deels vrij aan de buitenlucht
Toestand van het materiaal	Zwaar beschadigd, zwaar verweerd

#	Type	Referentie	Resultaat
1.1	Mengmonster	M07	Chrysotiel

Beschrijving	M07: mastiek
Omgeving	Buiten
Primaire drager	Wandopening verticaal (raam, deur, ...)
Asbestmateriaal	In-situ afwerkingslagen - Pasta, stopverf, voegsel, stopsel, vulsel, mastiek, kitten, ...
Bindmiddel van asbestmateriaal	Kitten, mastiek, pasta
Gebondenheid op basis van bindmiddel	Hecht
Hoeveelheid (gewicht - aantal)	• 1,00 kg - 1 stuk

- Zorg voor een veilig beheer. Vermijd het beschadigen van het asbestmateriaal. Controleer de toestand jaarlijks op wijzigingen.
- Verwijder dit asbestmateriaal zo snel mogelijk. Volg de toestand goed op.

- Eenvoudige handelingen: mag via doe-het-zelf of door werknemer(s) met opleidingsattest eenvoudige handelingen conform inspectieprotocol; raam in geheel verwijderen: kit tussen profiel en glasblad

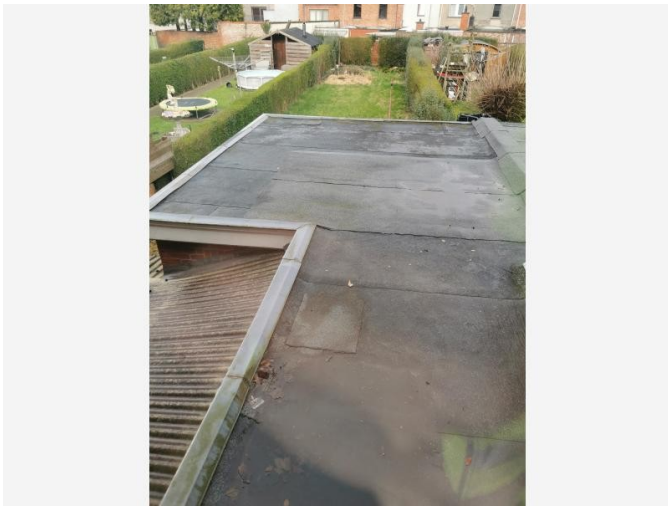
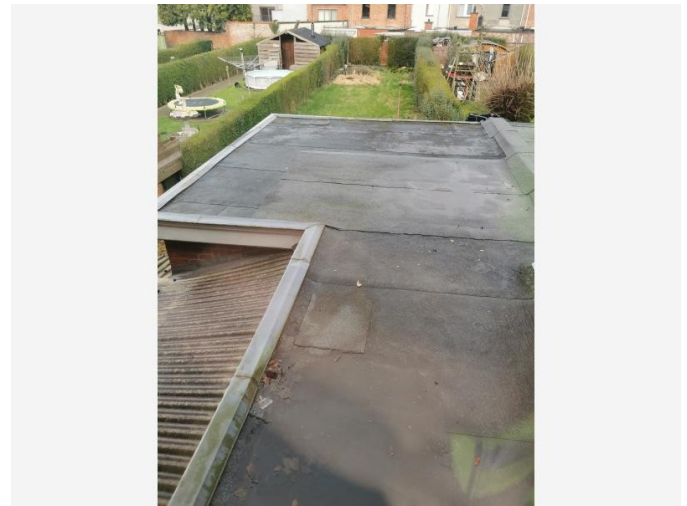
Het asbestmateriaal valt onder de mijlpaal van 2040.

Zorgvuldig beheren

Eindbeoordeling materiaalrisico	Laag materiaalrisico en/of verlaagde kans op vezelvrijgave
---------------------------------	--

Gebondenheid	Categorie 1: hechtgebonden in oorsprong
Asbestsoort (vezeltype)	Crocidoliet aanwezig
Asbestconcentratie	Laag (< 50%)
Afschermingsgraad van het gehele materiaal	Geheel of deels vrij aan de buitenlucht
Toestand van het materiaal	Licht beschadigd, licht verweerd. Intact materiaal type Pical – asbestboard of categorie III 'gebondenheid'

Beschrijving	M12: roofing
Omgeving	Buiten
Primaire drager	Plat dak
Asbestmateriaal	Dak- en gevelbekleding - Roofing
Bindmiddel van asbestmateriaal	Bitumen (roofing, teer, asfalt)
Gebondenheid op basis van bindmiddel	Hecht
Hoeveelheid (oppervlakte - aantal)	• 21,00 m <sup>2</sup> - 1 stuk
Totale oppervlakte	21,00 m <sup>2</sup>
Eenvoudig bereikbaar	Ja
Bevestigingswijze	• Verlijmd, ingegoten, versmeerd

<b>Identificatiemethode</b>	Vaststelling zonder monstername Motivatie: Groot risico op structurele gevolgschade (lekschade, werking installatie,...)
<b>Destructieve handeling voor identificatie</b>	Nee
<b>Opmerking</b>	staalanalyse niet mogelijk wegens beschadigen waterkerende laag

- Zorg voor een veilig beheer. Vermijd het beschadigen van het asbestmateriaal. Controleer de toestand jaarlijks op wijzigingen.

- Eenvoudige handelingen: mag via doe-het-zelf of door werknemer(s) met opleidingsattest eenvoudige handelingen conform inspectieprotocol

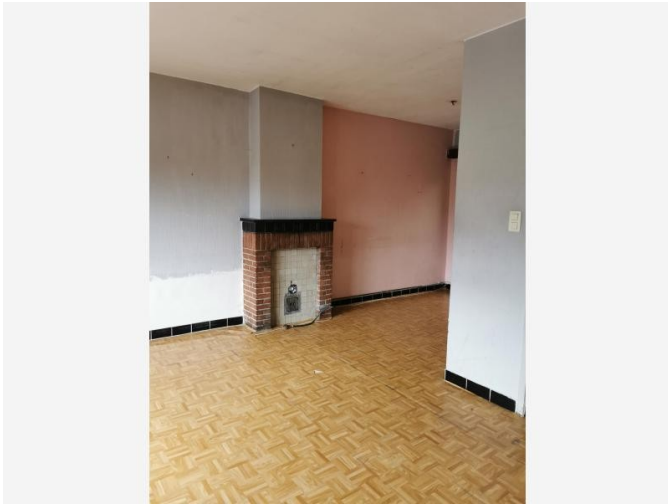
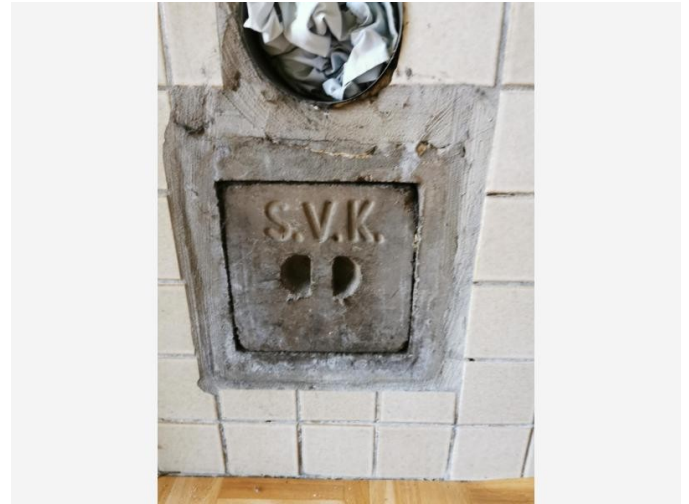
Het asbestmateriaal valt onder de mijlpaal van 2040.

Zorgvuldig beheren

Eindbeoordeling materiaalrisico	Zeer laag materiaalrisico en/of zeer lage kans op vezelvrijgave
---------------------------------	---

Gebondenheid	Categorie 1: hechtgebonden in oorsprong
Asbestsoort (vezeltype)	Crocidoliet aanwezig
Asbestconcentratie	Laag (< 50%)
Afschermingsgraad van het gehele materiaal	Enkel randen niet afgeschermd maar geen contact met binnenluchtstromen
Toestand van het materiaal	Onbeschadigd, niet verweerd

Beschrijving	M03: SVK plaatje kachel
Omgeving	Binnen
Primaire drager	kachel aansluiting
Asbestmateriaal	cementplaatje kachel
Bindmiddel van asbestmateriaal	Cement
Gebondenheid op basis van bindmiddel	Hecht
Hoeveelheid (gewicht - aantal)	<ul style="list-style-type: none"><li>• 1,00 kg - 1 stuk</li></ul>
Totaal gewicht	1,00 kg
Eenvoudig bereikbaar	Ja
Bevestigingswijze	<ul style="list-style-type: none"><li>• Geklemd</li></ul>
Identificatiemethode	Vaststelling zonder monsternamen

- Zorg voor een veilig beheer. Vermijd het beschadigen van het asbestmateriaal. Controleer de toestand jaarlijks op wijzigingen.

- Eenvoudige handelingen: mag via doe-het-zelf of door werknemer(s) met opleidingsattest eenvoudige handelingen conform inspectieprotocol

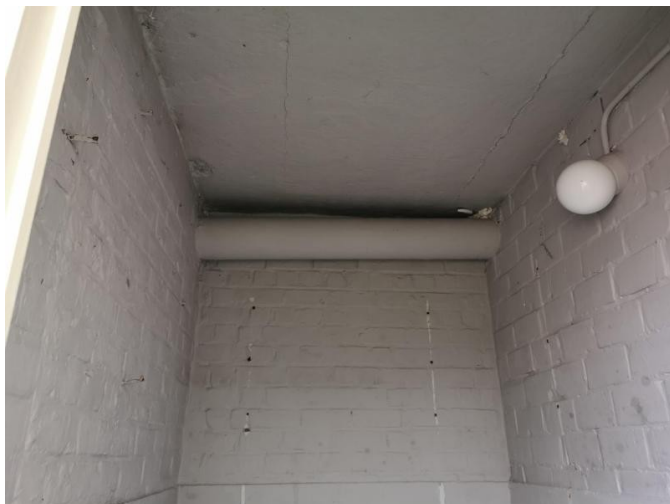
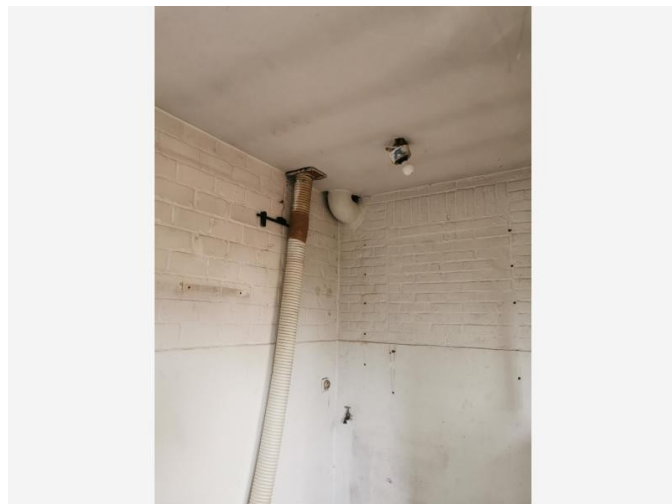
Het asbestmateriaal valt onder de mijlpaal van 2040.

Zorgvuldig beheren

Eindbeoordeling materiaalrisico	Zeer laag materiaalrisico en/of zeer lage kans op vezelvrijgave
---------------------------------	---

Gebondenheid	Categorie 1: hechtgebonden in oorsprong
Asbestsoort (vezeltype)	Crocidoliet aanwezig
Asbestconcentratie	Laag (< 50%)
Afschermingsgraad van het gehele materiaal	Enkel randen niet afgeschermd maar geen contact met binnenluchtstromen
Toestand van het materiaal	Onbeschadigd, niet verweerd

Beschrijving	M06: cementbuis
Omgeving	Binnen
Primaire drager	Schacht-koker (technisch)
Asbestmateriaal	Buis, koker, leiding, pijp, doorvoer
Bindmiddel van asbestmateriaal	Cement
Gebondenheid op basis van bindmiddel	Hecht
Hoeveelheid (lengte - omtrek - dikte - aantal)	<ul style="list-style-type: none"><li>1,50 m - 15,00 cm - 0,50 cm - 1 stuk</li></ul>
Totaal volume	0,001 m <sup>3</sup>
Eenvoudig bereikbaar	Ja
Bevestigingswijze	<ul style="list-style-type: none"><li>Geklemd</li></ul>

- Zorg voor een veilig beheer. Vermijd het beschadigen van het asbestmateriaal. Controleer de toestand jaarlijks op wijzigingen.

- Eenvoudige handelingen: mag via doe-het-zelf of door werknemer(s) met opleidingsattest eenvoudige handelingen conform inspectieprotocol, verwijderen in geheel mogelijk
