Asbestinventarisatetest

Antwerpse Steenweg 30, 9100 Sint-Niklaas

Attestnummer : 20240422-000092.000

Uitgegeven op : 22.04.2024

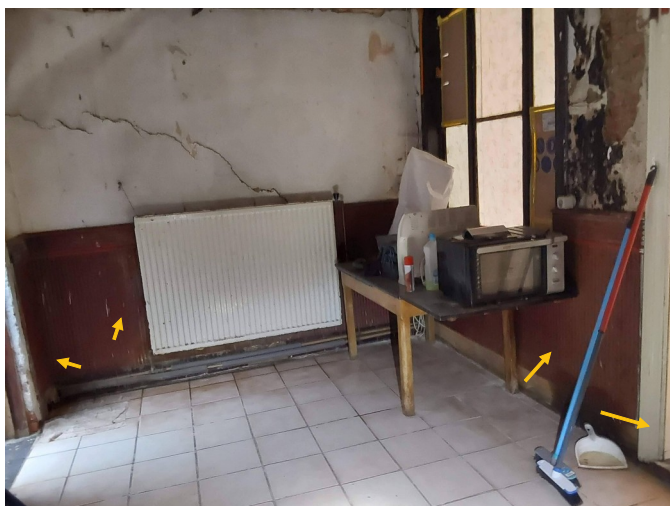
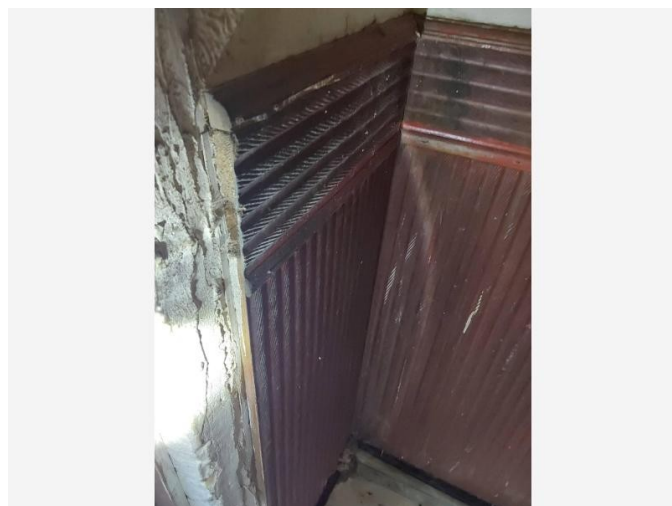
Eindbeoordeling materiaalrisico	Verhoogd materiaalrisico en/of verhoogde kans op vezelvrijgave
Opmerking	Randen vrij

Gebondenheid	Categorie 1: hechtgebonden in oorsprong
Asbestsoort (vezeltype)	Crocidoliet aanwezig
Asbestconcentratie	Laag (< 50%)
Afschermingsgraad van het gehele materiaal	Geheel of deels (ook) vrij aan de binnenlucht
Toestand van het materiaal	Licht beschadigd, licht verweerd. Intact materiaal type Pical – asbestboard of categorie III 'gebondenheid'

Beschrijving	lambrisering eetruimte
Omgeving	Binnen
Primaire drager	Binnenwand
Asbestmateriaal	Plaat, paneel, tablet - Type Menuiserite
Bindmiddel van asbestmateriaal	Cement
Gebondenheid op basis van bindmiddel	Hecht
Hoeveelheid (oppervlakte - dikte - aantal)	• 20,00 m ² - 0,32 cm - 1 stuk

Totaal volume	0,064 m ³
Eenvoudig bereikbaar	Ja
Bevestigingswijze	<ul style="list-style-type: none">• Geklemd• Genageld, geniet
Identificatiemethode	Vaststelling zonder monstername
Destructieve handeling voor identificatie	Nee

Verwijderen

- Zorg voor een veilig beheer. Vermijd het beschadigen van het asbestmateriaal. Controleer de toestand jaarlijks op wijzigingen.

- Eenvoudige handelingen: mag via doe-het-zelf of door werknemer(s) met opleidingsattest eenvoudige handelingen
Advies. Alleen werknemers met attest wegens de staat van het materiaal en het breken bij verwijderen.

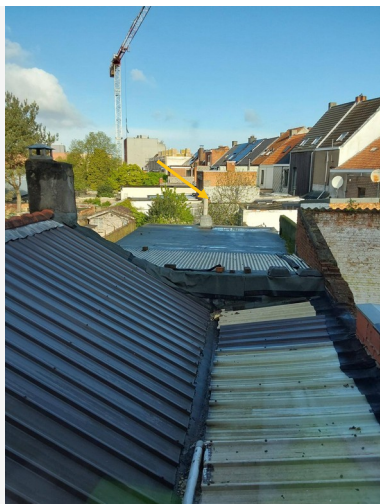
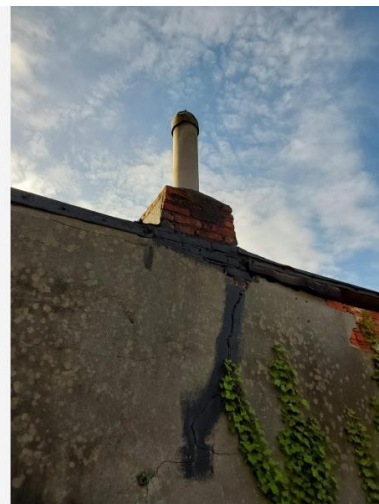
Eindbeoordeling materiaalrisico	Verhoogd materiaalrisico en/of verhoogde kans op vezelvrijgave
---------------------------------	--

Gebondenheid	Categorie 1: hechtgebonden in oorsprong
Asbestsoort (vezeltype)	Crocidoliet aanwezig
Asbestconcentratie	Laag (< 50%)
Afschermingsgraad van het gehele materiaal	Geheel of deels vrij aan de buitenlucht
Toestand van het materiaal	Matig beschadigd, matig verweerd

Beschrijving	schouwpijp
Omgeving	Buiten
Primaire drager	Schuin dak
Asbestmateriaal	Rookgaskanaal
Bindmiddel van asbestmateriaal	Cement
Gebondenheid op basis van bindmiddel	Hecht
Hoeveelheid (lengte - omtrek - dikte - aantal)	<ul style="list-style-type: none">1,00 m - 40,00 cm - 0,32 cm - 1 stuk
Totaal volume	0,001 m ³
Eenvoudig bereikbaar	Ja
Bevestigingswijze	<ul style="list-style-type: none">Verlijmd, ingegoten, versmeerd
Identificatiemethode	Vaststelling zonder monsternamen

Verwijderen

- Zorg voor een veilig beheer. Vermijd het beschadigen van het asbestmateriaal. Controleer de toestand jaarlijks op wijzigingen.

- Eenvoudige handelingen: mag via doe-het-zelf of door werknemer(s) met opleidingsattest eenvoudige handelingen
Gelieve alle veiligheidsregels te respecteren bij het verwijderen en de aangepaste beschermmiddelen te gebruiken. Vermijd breken. In dubbele speciale asbestzak afvoeren naar het containerpark.
<https://www.asbestinfo.vlaanderen/>

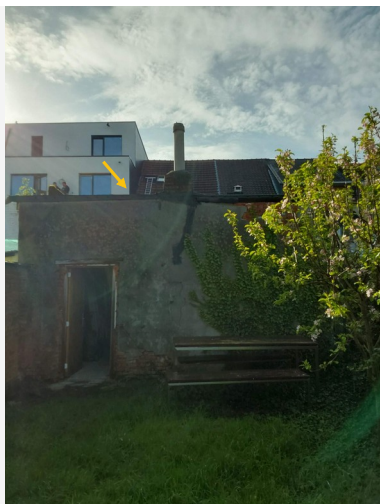
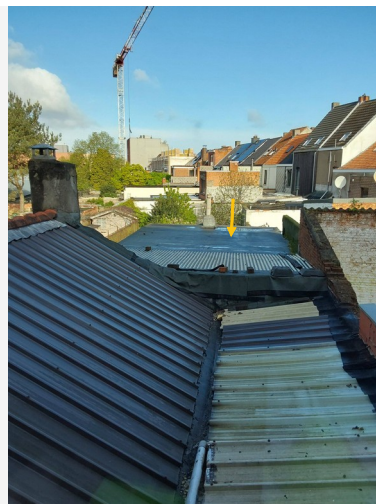
Eindbeoordeling materiaalrisico	Verhoogd materiaalrisico en/of verhoogde kans op vezelvrijgave
---------------------------------	--

Gebondenheid	Categorie 1: hechtgebonden in oorsprong
Asbestsoort (vezeltype)	Amfibool aanwezig, uitgezonderd crocidoliet
Asbestconcentratie	Laag (< 50%)
Afschermingsgraad van het gehele materiaal	Geheel of deels vrij aan de buitenlucht
Toestand van het materiaal	Matig beschadigd, matig verweerd

Beschrijving	Roofing op plat dak niet bemonsterd
Omgeving	Buiten
Primaire drager	Plat dak
Asbestmateriaal	Dak- en gevelbekleding - Roofing
Bindmiddel van asbestmateriaal	Bitumen (roofing, teer, asfalt)
Gebondenheid op basis van bindmiddel	Hecht
Hoeveelheid (oppervlakte - aantal)	• 54,00 m ² - 1 stuk
Totale oppervlakte	54,00 m ²
Eenvoudig bereikbaar	Ja

Bevestigingswijze	<ul style="list-style-type: none">• Verlijmd, ingegoten, versmeerd
Identificatiemethode	Vaststelling zonder monstername Motivatie: Groot risico op structurele gevolgschade (lekschade, werking installatie,...)
Destructieve handeling voor identificatie	Nee

Verwijderen

- Zorg voor een veilig beheer. Vermijd het beschadigen van het asbestmateriaal. Controleer de toestand jaarlijks op wijzigingen.

- Eenvoudige handelingen: mag via doe-het-zelf of door werknemer(s) met opleidingsattest eenvoudige handelingen
Advies. Alleen werknemers met attest wegens de staat van het materiaal en het breken bij verwijderen.

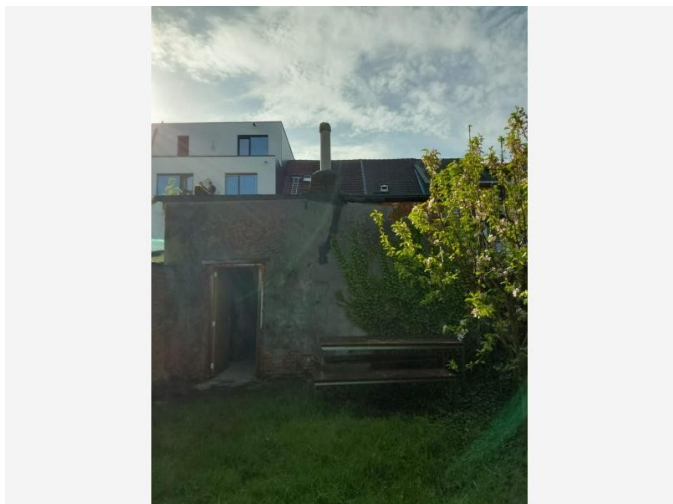
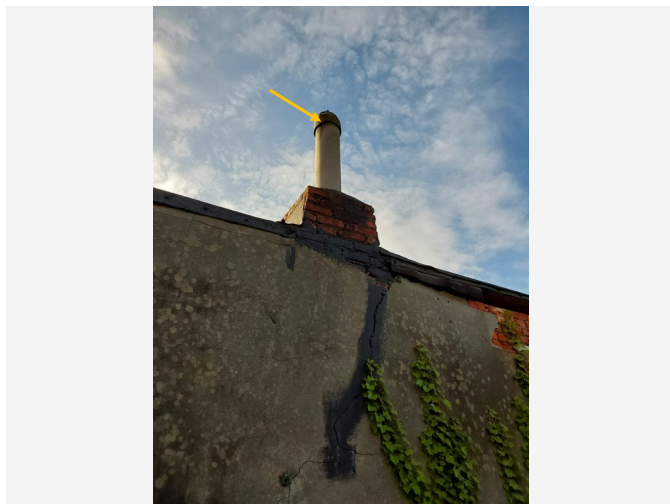
Eindbeoordeling materiaalrisico	Verhoogd materiaalrisico en/of verhoogde kans op vezelvrijgave
---------------------------------	--

Gebondenheid	Categorie 1: hechtgebonden in oorsprong
Asbestsoort (vezeltype)	Crocidoliet aanwezig
Asbestconcentratie	Laag (< 50%)
Afschermingsgraad van het gehele materiaal	Geheel of deels vrij aan de buitenlucht
Toestand van het materiaal	Matig beschadigd, matig verweerd

Beschrijving	schouwhoed
Omgeving	Buiten
Primaire drager	Plat dak
Asbestmateriaal	Schouwhoed, ventilatiekap (anti-windval)
Bindmiddel van asbestmateriaal	Cement
Gebondenheid op basis van bindmiddel	Hecht
Hoeveelheid (gewicht - aantal)	• 5,00 kg - 1 stuk
Totaal gewicht	5,00 kg
Eenvoudig bereikbaar	Ja

Bevestigingswijze	• Geklemd
Identificatiemethode	Vaststelling zonder monstername
Destructieve handeling voor identificatie	Nee

Verwijderen

- Zorg voor een veilig beheer. Vermijd het beschadigen van het asbestmateriaal. Controleer de toestand jaarlijks op wijzigingen.

- Eenvoudige handelingen: mag via doe-het-zelf of door werknemer(s) met opleidingsattest eenvoudige handelingen
Kleine hoeveelheid. Gelieve alle veiligheidsregels te respecteren bij het verwijderen en de aangepaste beschermmiddelen te gebruiken. Vermijd breken. In dubbele speciale asbestzak afvoeren naar het containerpark. <https://www.asbestinfo.vlaanderen/>

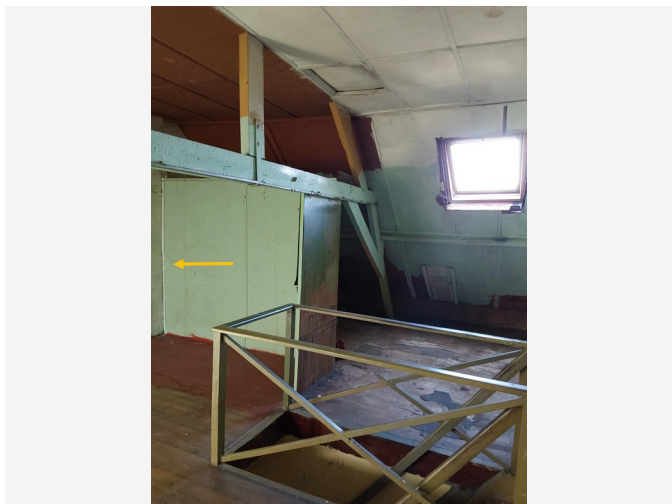
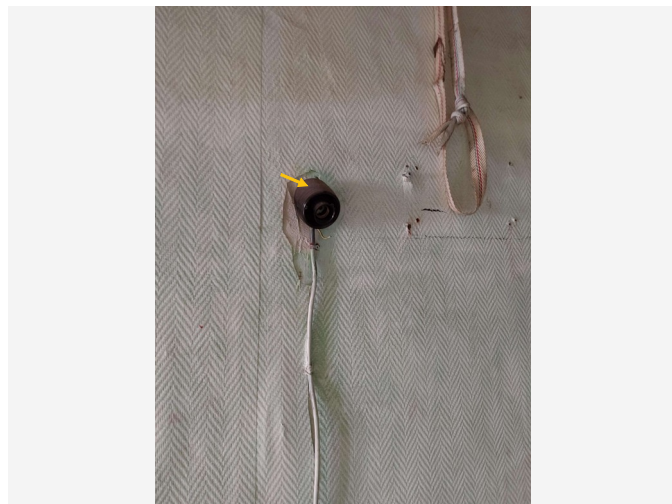
Eindbeoordeling materiaalrisico	Laag materiaalrisico en/of verlaagde kans op vezelvrijgave
Opmerking	Geen krassen in maken

Gebondenheid	Categorie 1: hechtgebonden in oorsprong
Asbestsoort (vezeltype)	Crocidoliet aanwezig
Asbestconcentratie	Laag (< 50%)
Afschermingsgraad van het gehele materiaal	Geheel of deels (ook) vrij aan de binnenlucht
Toestand van het materiaal	Onbeschadigd, niet verweerd

Beschrijving	bakeliet
Omgeving	Binnen
Primaire drager	Communicatie en elektrische infrastructuur en uitrusting
Asbestmateriaal	Plaat, paneel, tablet - Type Bakeliet
Bindmiddel van asbestmateriaal	Kunststof of -hars
Gebondenheid op basis van bindmiddel	Hecht
Hoeveelheid (oppervlakte - dikte - aantal)	• 0,30 m ² - 0,50 cm - 1 stuk

Totaal volume	0,002 m ³
Eenvoudig bereikbaar	Ja
Bevestigingswijze	<ul style="list-style-type: none">• Geschroefd
Identificatiemethode	Vaststelling zonder monstername
Destructieve handeling voor identificatie	Nee
Opmerking	Ter verduidelijking bakeliet hier is asbestverdacht het is niet zeker dat er asbest in zit . Geen staal genomen omwille van het destructief karakter.

Zorgvuldig beheren

- Zorg voor een veilig beheer. Vermijd het beschadigen van het asbestmateriaal. Controleer de toestand jaarlijks op wijzigingen.

- Eenvoudige handelingen: mag via doe-het-zelf of door werknemer(s) met opleidingsattest eenvoudige handelingen
Kleine hoeveelheid. Eenvoudig bereikbaar. Gelieve alle veiligheidsregels te respecteren bij het verwijderen en de aangepaste beschermmiddelen te gebruiken. Vermijd breken. In dubbele speciale asbestzak afvoeren naar het containerpark. <https://www.asbestinfo.vlaanderen/>

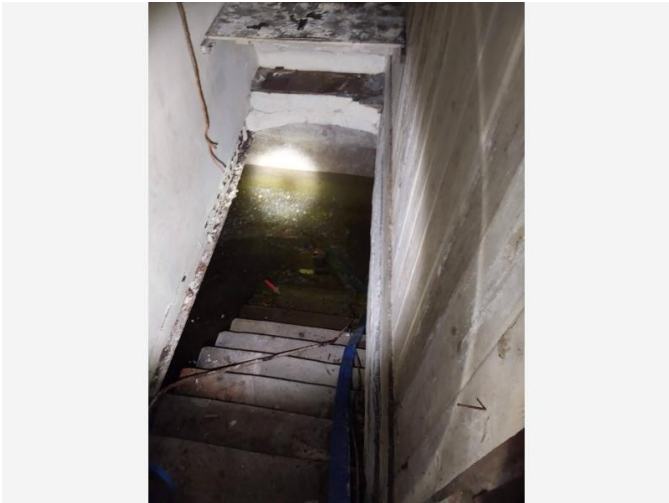
Situeringfoto

Permanente beperking

Reden: Het onderzoek kan niet uitgevoerd worden binnen de bepalingen van de Welzijnswet

Uitleg van de asbestdeskundige: Minstens een meter water; gevaar op electrocutie

(Asbest)materiaal	adi kan de wanden of vloer niet controleren
Karakterisatie	Asbest (verdacht)
Primaire drager	Vloer

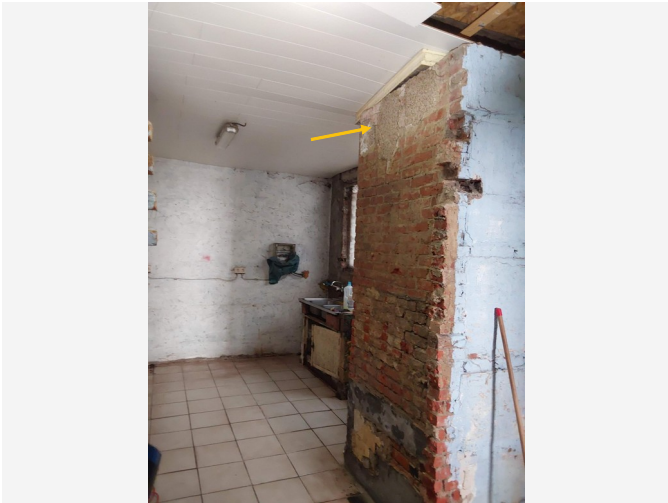
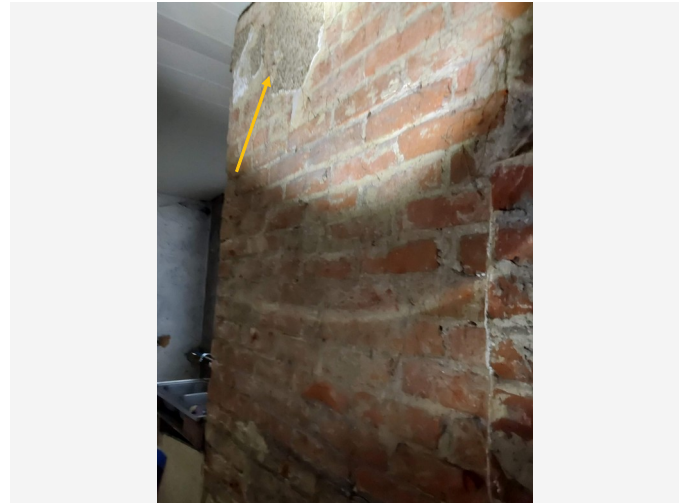
Geen asbest

#	Type	Referentie	Resultaat
7.1	Mengmonster	1	Geen asbest

Beschrijving	Pleisterwerk muren
Omgeving	Binnen
Primaire drager	Binnenwand

Bindmiddel van materiaal	Gips - kalk
Gebondenheid op basis van bindmiddel	Niet-hechtgebonden
Hoeveelheid (oppervlakte - dikte - aantal)	• 285,00 m ² - 0,30 cm - 1 stuk
Totaal volume	0,855 m ³
Identificatiemethode	Vaststelling met monstername
Destructieve handeling voor identificatie	Nee
Opmerking	cv niet bepleisterd, enkel stukken oude pleister in keuken

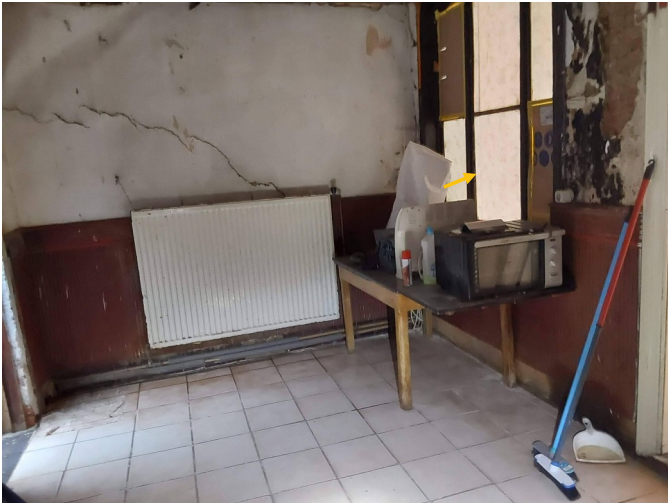
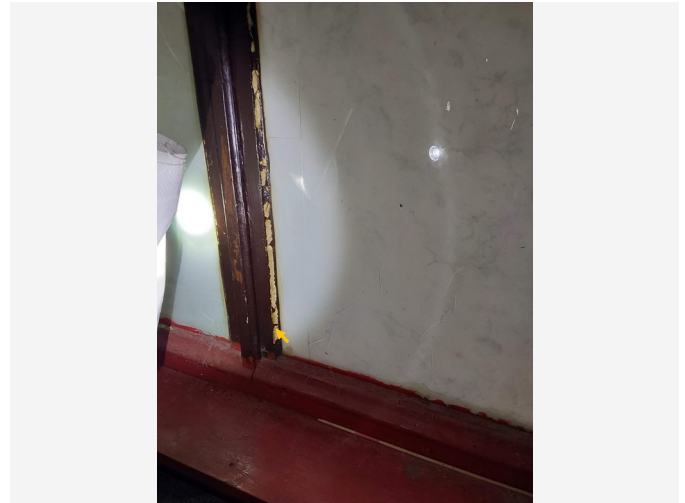
Fiche 8: kit tussen glas en raam

Geen asbest

#	Type	Referentie	Resultaat
8.1	Puntmonster	3	Geen asbest

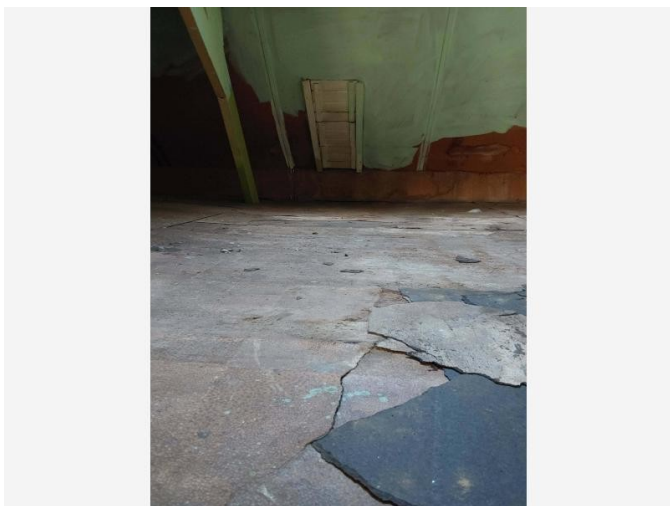
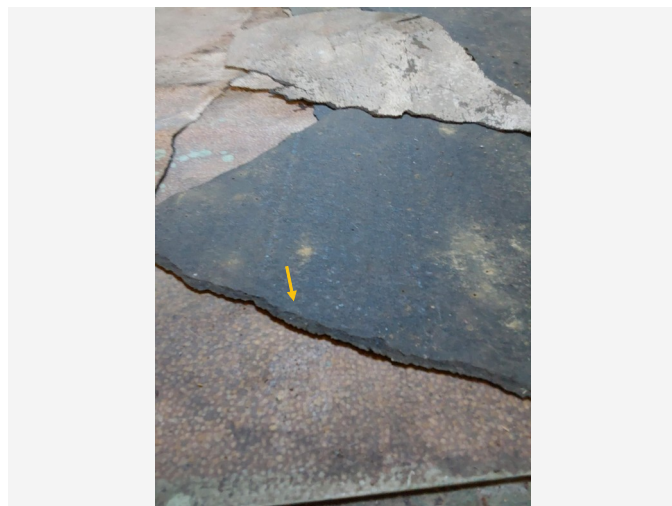
Geen asbest

#	Type	Referentie	Resultaat
9.1	Puntmonster	4	Geen asbest

Beschrijving	vloerbekleding zolder
Omgeving	Binnen
Primaire drager	Vloer
Bindmiddel van materiaal	Kunststof of -hars

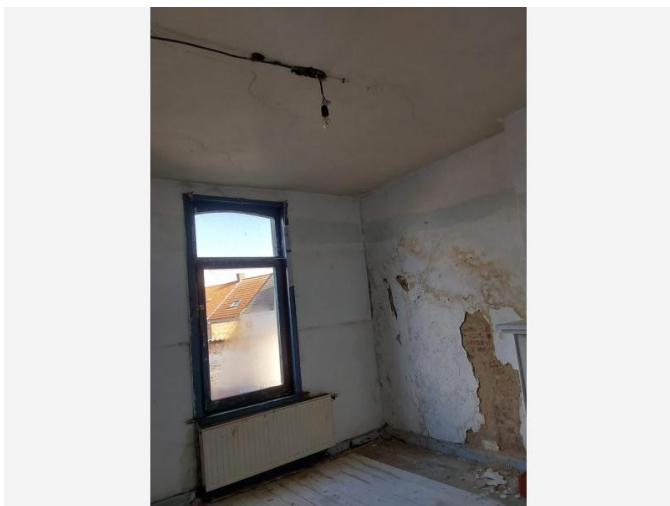
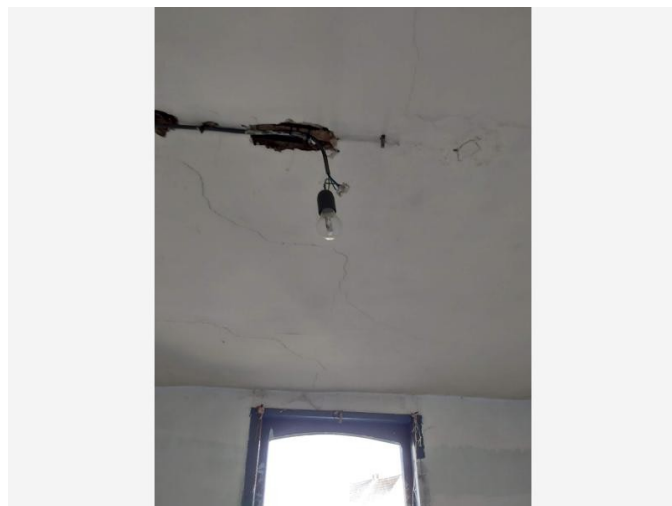
Geen asbest

#	Type	Referentie	Resultaat
10.1	Mengmonster	2	Geen asbest

Beschrijving	Pleisterwerk plafonds
Omgeving	Binnen
Primaire drager	Plafond

Bindmiddel van materiaal	Gips - kalk
Gebondenheid op basis van bindmiddel	Niet-hechtgebonden
Hoeveelheid (oppervlakte - dikte - aantal)	• 56,00 m ² - 0,30 cm - 1 stuk
Totaal volume	0,168 m ³
Identificatiemethode	Vaststelling met monstername
Destructieve handeling voor identificatie	Nee
Opmerking	Géén pleister in natte ruimte en cv
