# Asbestinventarisatetest

Jagersdreef 26, 9100 Sint-Niklaas

Attestnummer : 20240506-000224.001

## Niet-asbestveilig

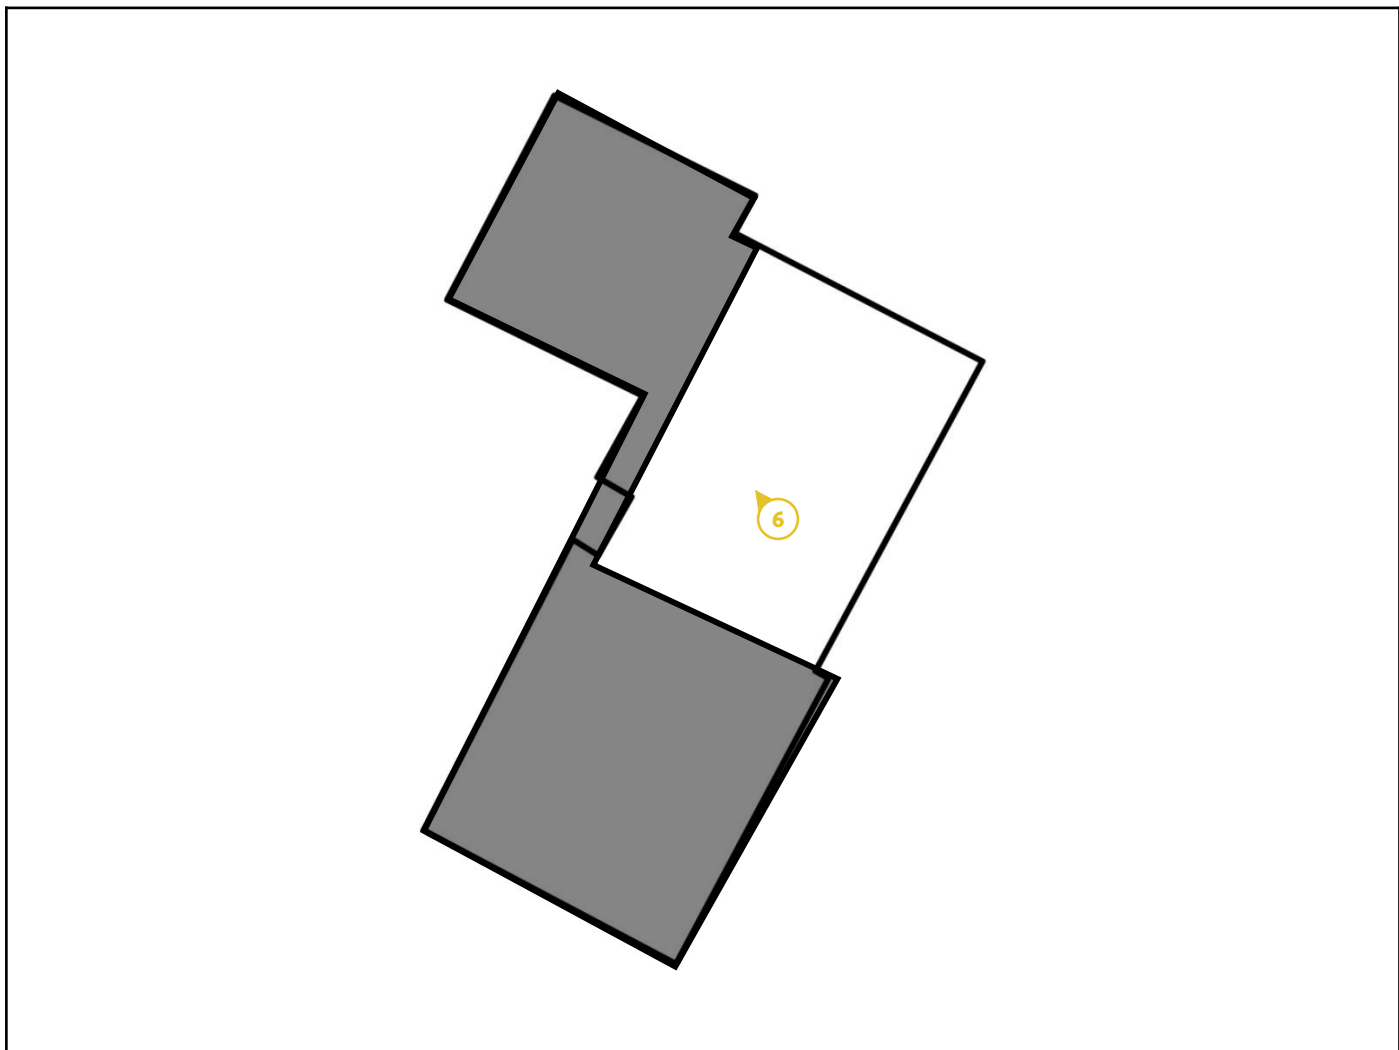
## Plan 1.1: Kelder

Beschrijving	Type	Actie
6. water afvoerbuis kelder	Asbestmateriaal	Zorgvuldig beheren

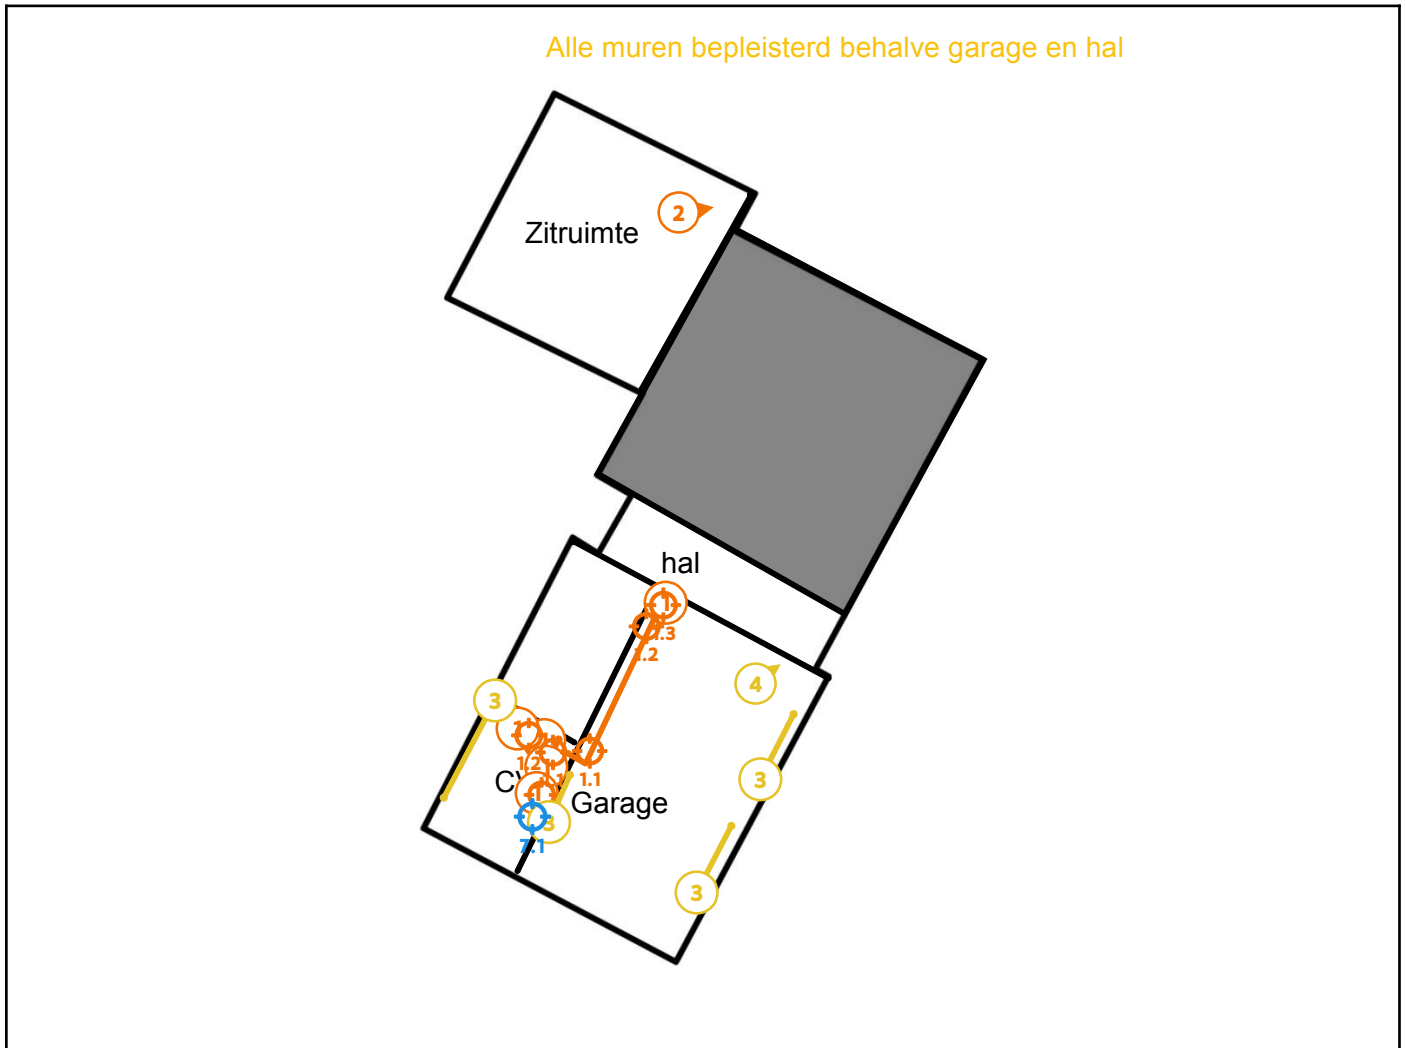
## Plan 1.2: Gelijkvloers

Beschrijving	Type	Actie
1. buisisolatie	Asbestmateriaal	Verwijderen
1.1 Code: 2	Mengmonster	-
1.2 Code: 3	Mengmonster	-
1.3 Code: 4	Mengmonster	-
2. koord in kachel	Asbestmateriaal	Verwijderen
3. Massal tabletten	Asbestmateriaal	Zorgvuldig beheren

4. bakeliet	Asbestmateriaal	Zorgvuldig beheren
7. Pleisterwerk muren	Geen asbest	-
7.1 Code: 1	Mengmonster	-

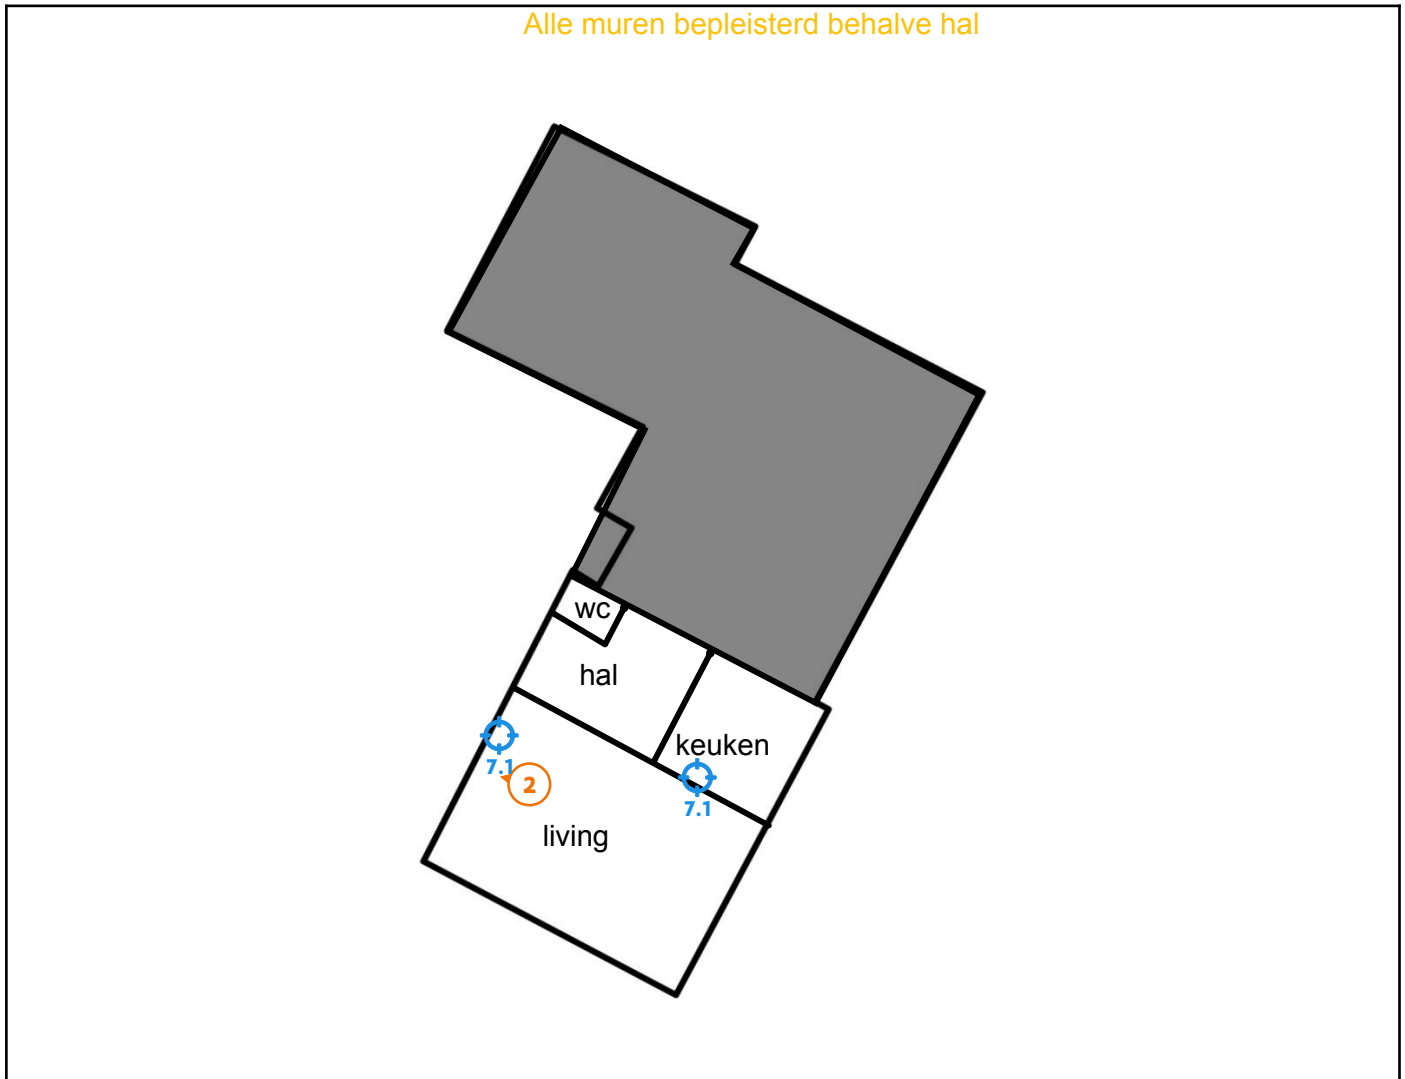
## Plan 1.4: Eerste verdiep

Beschrijving	Type	Actie
2. koord in kachel	Asbestmateriaal	<a href="#">Verwijderen</a>
7. Pleisterwerk muren	Geen asbest	-
7.1 Code: 1	Mengmonster	-

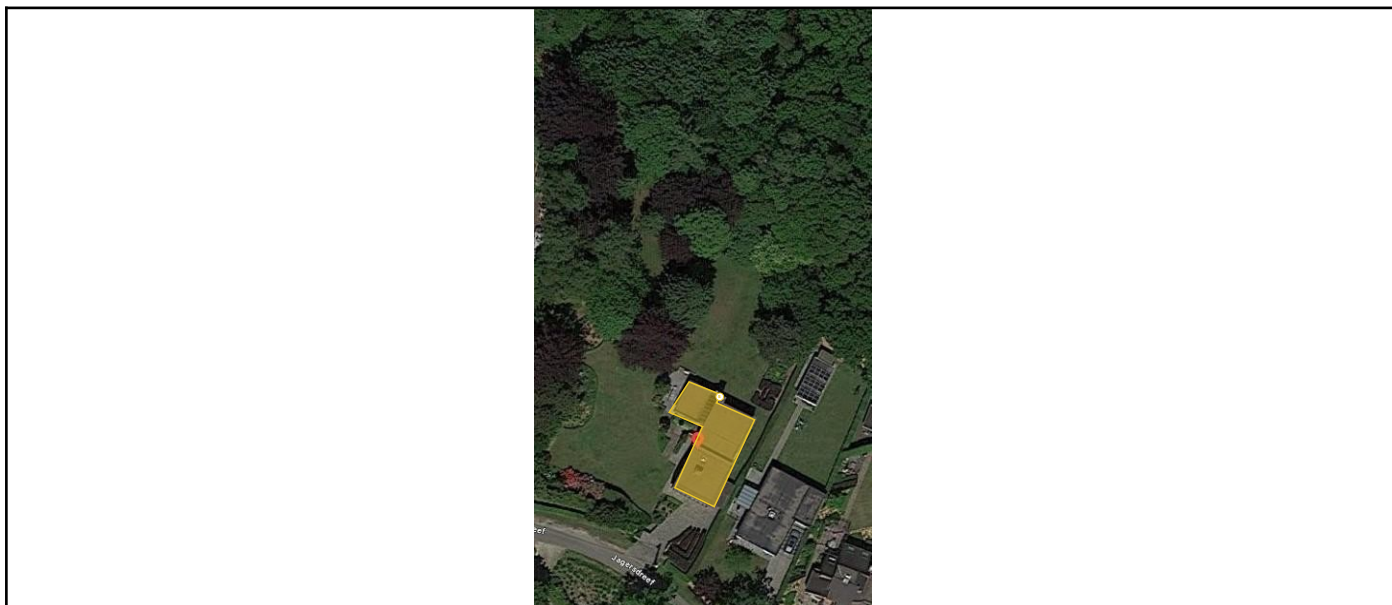
## Plan 1.5: jagerdreef 26

Beschrijving	Type	Actie
5. Roofing op plat dak niet bemonsterd	Asbestmateriaal	Zorgvuldig beheren

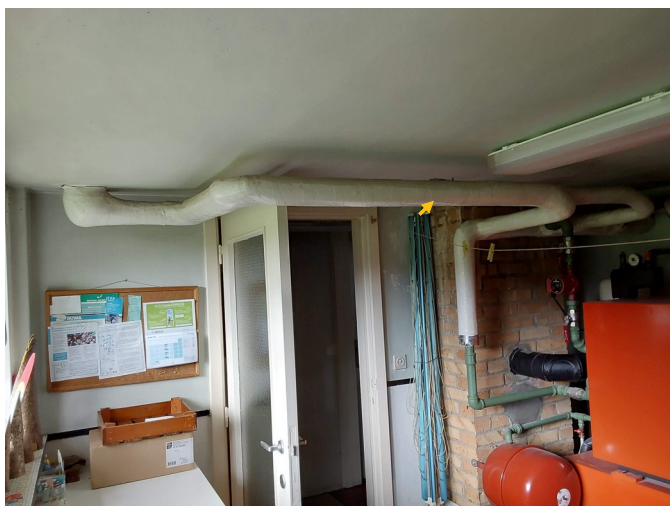
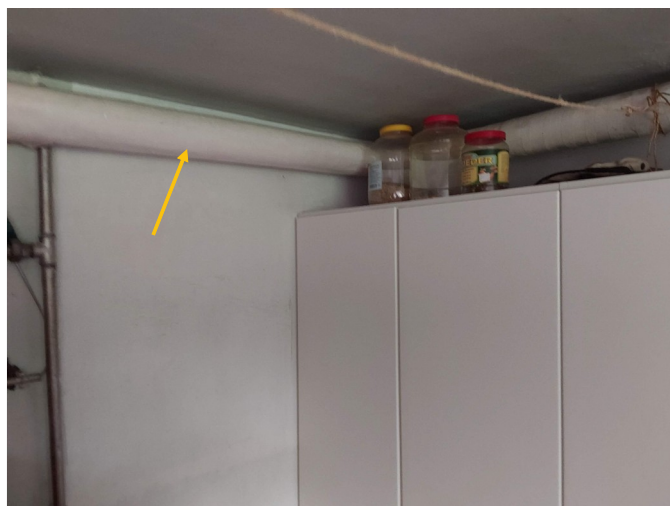
Het asbestmateriaal valt onder de mijlpaal van 2034.

Eindbeoordeling materiaalrisico	Verhoogd materiaalrisico en/of verhoogde kans op vezelvrijgave
---------------------------------	--

Gebondenheid	Categorie 2: niet-hechtgebonden met matrix
Asbestsoort (vezeltype)	Amfibool aanwezig, uitgezonderd crocidoliet
Asbestconcentratie	Hoog ( $\geq 50\%$ )
Afschermingsgraad van het gehele materiaal	Geheel of deels (ook) vrij aan de binnenlucht
Toestand van het materiaal	Licht beschadigd, licht verweerd. Intact materiaal type Pical – asbestboard of categorie III 'gebondenheid'

#	Type	Referentie	Resultaat
1.1	Mengmonster	2	Amosiet, Chrysotiel
1.2	Mengmonster	3	Amosiet, Chrysotiel
1.3	Mengmonster	4	Amosiet, Chrysotiel

Beschrijving	buisisolatie
Omgeving	Binnen
Primaire drager	HVAC infrastructuur en uitrusting

<b>Asbestmateriaal</b>	In-situ afwerkingslagen - Thermische isolatie
<b>Bindmiddel van asbestmateriaal</b>	Gips - kalk
<b>Gebondenheid op basis van bindmiddel</b>	Niet-hechtgebonden
<b>Hoeveelheid (lengte - omtrek - dikte - aantal)</b>	<ul style="list-style-type: none"> <li>• 14,00 m - 30,00 cm - 1,00 cm - 1 stuk</li> </ul>
<b>Totaal volume</b>	0,042 m <sup>3</sup>
<b>Eenvoudig bereikbaar</b>	Ja
<b>Bevestigingswijze</b>	<ul style="list-style-type: none"> <li>• Verlijmd, ingegoten, versmeerd</li> </ul>
<b>Identificatiemethode</b>	Vaststelling met monsternamen
<b>Destructieve handeling voor identificatie</b>	Nee
<b>Opmerking</b>	Staal 4 bochten

Verwijderen

- Zorg voor een veilig beheer. Vermijd het beschadigen van het asbestmateriaal. Controleer de toestand jaarlijks op wijzigingen.
- Scherm in afwachting van verwijdering het asbestmateriaal af van luchtstromingen en verstoring: bijvoorbeeld door het te verpakken, te fixeren, af te dekken, signalisatie - afbakening aan te brengen, ...

- Hermetische zone (erkend asbestverwijderaar)  
Verwijderen is alleen mogelijk bij onderdruk door vrijkomen van vezels bij verwijderen.

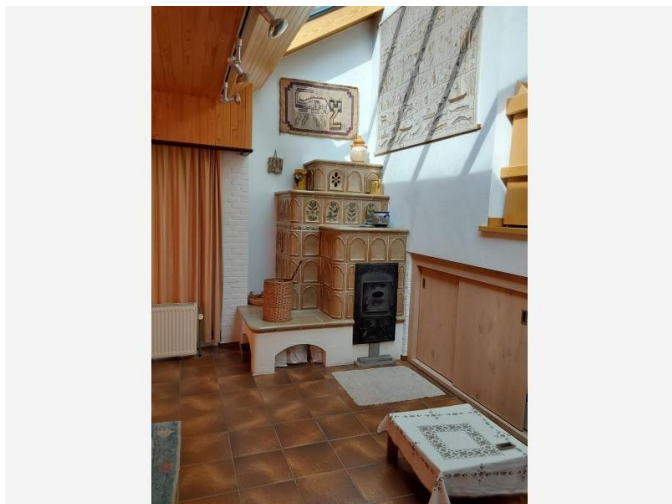
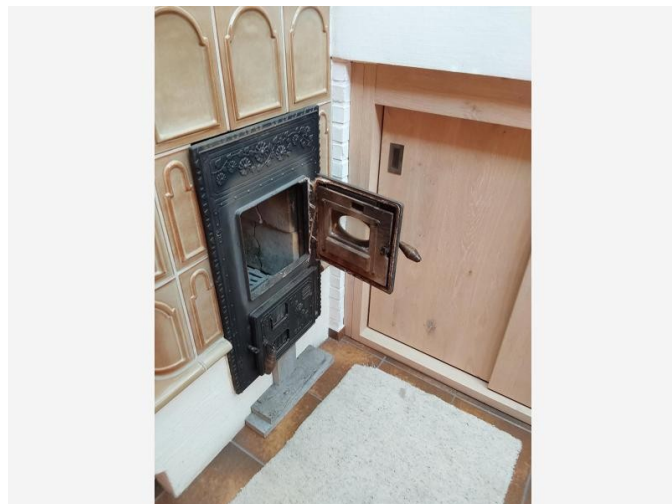
Het asbestmateriaal valt onder de mijlpaal van 2034.

Eindbeoordeling materiaalrisico	Verhoogd materiaalrisico en/of verhoogde kans op vezelvrijgave
---------------------------------	--

Gebondenheid	Categorie 3: niet-hechtgebonden met weinig of geen matrix
Asbestsoort (vezeltype)	Alleen chrysotiel
Asbestconcentratie	Hoog ( $\geq 50\%$ )
Afschermingsgraad van het gehele materiaal	Geheel of deels (ook) vrij aan de binnenlucht
Toestand van het materiaal	Licht beschadigd, licht verweerd. Intact materiaal type Pical – asbestboard of categorie III 'gebondenheid'

Beschrijving	koord in kachel
Omgeving	Binnen
Primaire drager	HVAC infrastructuur en uitrusting
Asbestmateriaal	Koord, lint, band, strip
Bindmiddel van asbestmateriaal	Weinig of geen bindmiddel (textiel, bevolking, ...)
Gebondenheid op basis van bindmiddel	Niet-hechtgebonden
Hoeveelheid (lengte - omtrek - aantal)	• 1,00 m - 3,00 cm - 2 stuks
Totale oppervlakte	0,06 m <sup>2</sup>

Verwijderen

- Zorg voor een veilig beheer. Vermijd het beschadigen van het asbestmateriaal. Controleer de toestand jaarlijks op wijzigingen.

- Eenvoudige handelingen: mag via doe-het-zelf of door werknemer(s) met opleidingsattest eenvoudige handelingen  
Kleine hoeveelheid. Eenvoudig bereikbaar. Gelieve alle veiligheidsregels te respecteren bij het verwijderen en de aangepaste beschermmiddelen te gebruiken. Vermijd breken. In dubbele speciale asbestzak afvoeren naar het containerpark. <https://www.asbestinfo.vlaanderen/>

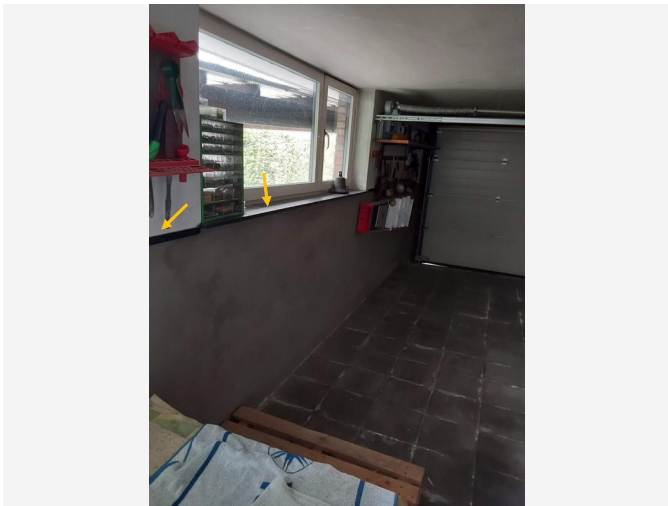
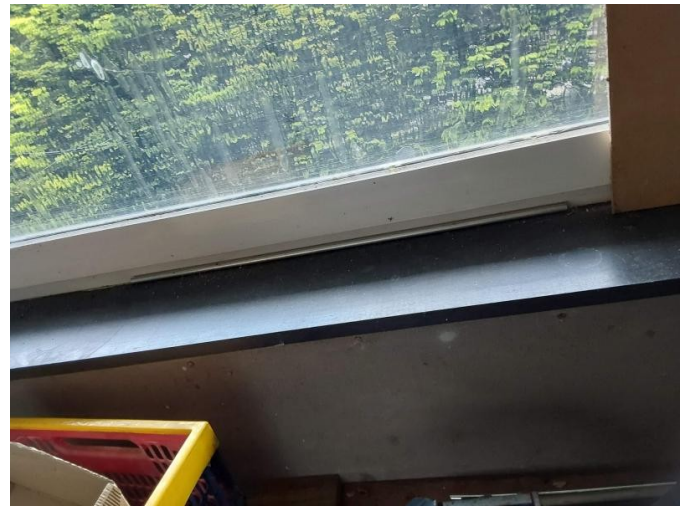
Het asbestmateriaal valt onder de mijlpaal van 2040.

Eindbeoordeling materiaalrisico	Laag materiaalrisico en/of verlaagde kans op vezelvrijgave
---------------------------------	--

Gebondenheid	Categorie 1: hechtgebonden in oorsprong
Asbestsoort (vezeltype)	Crocidoliet aanwezig
Asbestconcentratie	Laag (< 50%)
Afschermingsgraad van het gehele materiaal	Geheel of deels (ook) vrij aan de binnenlucht
Toestand van het materiaal	Onbeschadigd, niet verweerd

Beschrijving	Massal tabletten
Omgeving	Binnen
Primaire drager	Binnenwand
Asbestmateriaal	Plaat, paneel, tablet - Type Massal
Bindmiddel van asbestmateriaal	Cement
Gebondenheid op basis van bindmiddel	Hecht
Hoeveelheid (oppervlakte - dikte - aantal)	• 3,00 m <sup>2</sup> - 2,98 cm - 1 stuk
Totaal volume	0,089 m <sup>3</sup>
Eenvoudig bereikbaar	Ja
Bevestigingswijze	• Verlijmd, ingegoten, versmeerd
Identificatiemethode	Vaststelling zonder monsternamen

Zorgvuldig beheren

- Zorg voor een veilig beheer. Vermijd het beschadigen van het asbestmateriaal. Controleer de toestand jaarlijks op wijzigingen.

- Eenvoudige handelingen: mag via doe-het-zelf of door werknemer(s) met opleidingsattest eenvoudige handelingen  
Kleine hoeveelheid. Eenvoudig bereikbaar. Gelieve alle veiligheidsregels te respecteren bij het verwijderen en de aangepaste beschermmiddelen te gebruiken. Vermijd breken. In dubbele speciale asbestzak afvoeren naar het containerpark. <https://www.asbestinfo.vlaanderen/>

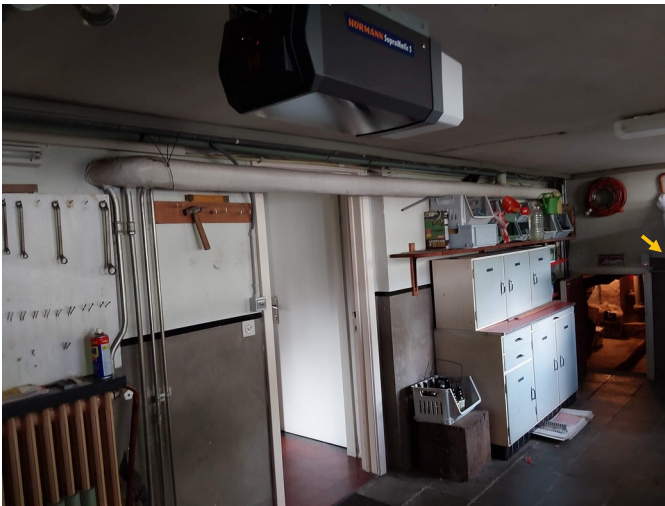
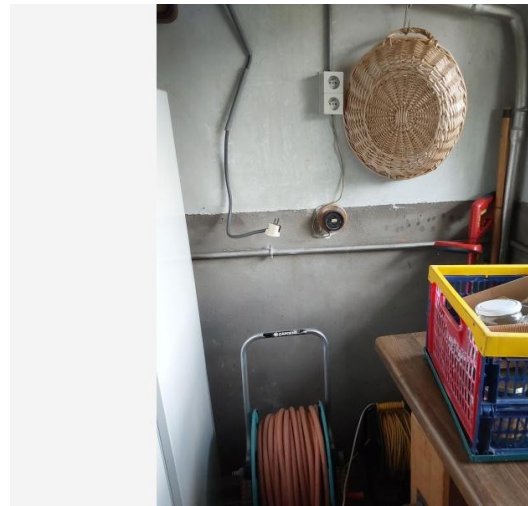
Het asbestmateriaal valt onder de mijlpaal van 2040.

Eindbeoordeling materiaalrisico	Laag materiaalrisico en/of verlaagde kans op vezelvrijgave
Opmerking	Geen krassen in maken

Gebondenheid	Categorie 1: hechtgebonden in oorsprong
Asbestsoort (vezeltype)	Crocidoliet aanwezig
Asbestconcentratie	Laag (< 50%)
Afschermingsgraad van het gehele materiaal	Geheel of deels (ook) vrij aan de binnenlucht
Toestand van het materiaal	Onbeschadigd, niet verweerd

Beschrijving	bakeliet
Omgeving	Binnen
Primaire drager	Communicatie en elektrische infrastructuur en uitrusting
Asbestmateriaal	Plaat, paneel, tablet - Type Bakeliet
Bindmiddel van asbestmateriaal	Kunststof of -hars
Gebondenheid op basis van bindmiddel	Hecht
Hoeveelheid (oppervlakte - dikte - aantal)	• 0,50 m <sup>2</sup> - 0,50 cm - 1 stuk

Zorgvuldig beheren

- Zorg voor een veilig beheer. Vermijd het beschadigen van het asbestmateriaal. Controleer de toestand jaarlijks op wijzigingen.

- Eenvoudige handelingen: mag via doe-het-zelf of door werknemer(s) met opleidingsattest eenvoudige handelingen  
Kleine hoeveelheid. Eenvoudig bereikbaar. Gelieve alle veiligheidsregels te respecteren bij het verwijderen en de aangepaste beschermmiddelen te gebruiken. Vermijd breken. In dubbele speciale asbestzak afvoeren naar het containerpark. <https://www.asbestinfo.vlaanderen/>

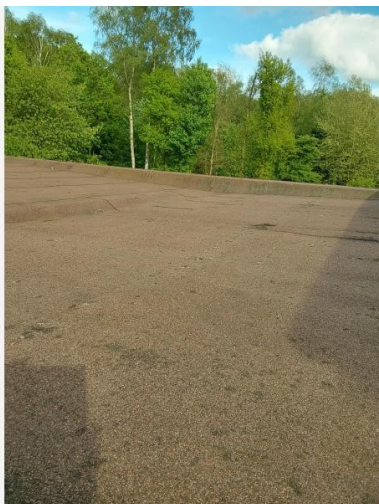
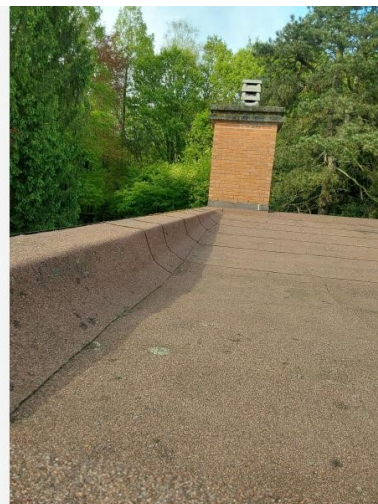
Het asbestmateriaal valt onder de mijlpaal van 2040.

Eindbeoordeling materiaalrisico	Laag materiaalrisico en/of verlaagde kans op vezelvrijgave
---------------------------------	--

Gebondenheid	Categorie 1: hechtgebonden in oorsprong
Asbestsoort (vezeltype)	Alleen chrysotiel
Asbestconcentratie	Laag (< 50%)
Afschermingsgraad van het gehele materiaal	Geheel of deels vrij aan de buitenlucht
Toestand van het materiaal	Licht beschadigd, licht verweerd. Intact materiaal type Pical – asbestboard of categorie III 'gebondenheid'

Beschrijving	Roofing op plat dak niet bemonsterd
Omgeving	Buiten
Primaire drager	Plat dak
Asbestmateriaal	Dak- en gevelbekleding - Roofing
Bindmiddel van asbestmateriaal	Bitumen (roofing, teer, asfalt)
Gebondenheid op basis van bindmiddel	Hecht
Hoeveelheid (oppervlakte - aantal)	• 185,00 m <sup>2</sup> - 1 stuk
Totale oppervlakte	185,00 m <sup>2</sup>

Zorgvuldig beheren

- Zorg voor een veilig beheer. Vermijd het beschadigen van het asbestmateriaal. Controleer de toestand jaarlijks op wijzigingen.

- Eenvoudige handelingen: mag via doe-het-zelf of door werknemer(s) met opleidingsattest eenvoudige handelingen  
Kleine hoeveelheid. Eenvoudig bereikbaar. Gelieve alle veiligheidsregels te respecteren bij het verwijderen en de aangepaste beschermmiddelen te gebruiken. Vermijd breken. In dubbele speciale asbestzak afvoeren naar het containerpark. <https://www.asbestinfo.vlaanderen/>

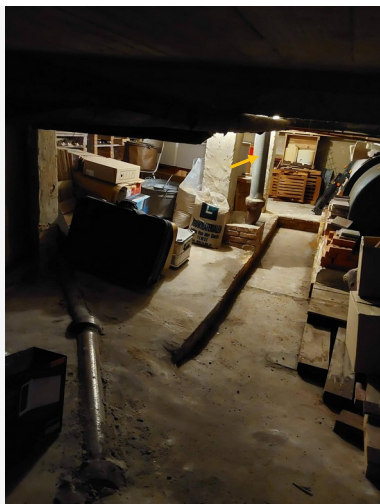
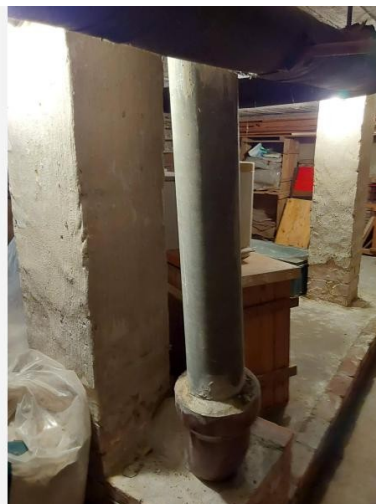
Het asbestmateriaal valt onder de mijlpaal van 2040.

Eindbeoordeling materiaalrisico	Laag materiaalrisico en/of verlaagde kans op vezelvrijgave
---------------------------------	--

Gebondenheid	Categorie 1: hechtgebonden in oorsprong
Asbestsoort (vezeltype)	Crocidoliet aanwezig
Asbestconcentratie	Laag (< 50%)
Afschermingsgraad van het gehele materiaal	Geheel of deels (ook) vrij aan de binnenlucht
Toestand van het materiaal	Onbeschadigd, niet verweerd

Beschrijving	water afvoerbuis kelder
Omgeving	Grenst aan binnen- en buitenlucht
Primaire drager	Vloer
Asbestmateriaal	Buis, koker, leiding, pijp, doorvoer
Bindmiddel van asbestmateriaal	Cement
Gebondenheid op basis van bindmiddel	Hecht
Hoeveelheid (lengte - omtrek - dikte - aantal)	<ul style="list-style-type: none"><li>• 2,00 m - 30,00 cm - 0,29 cm - 1 stuk</li></ul>
Totaal volume	0,002 m <sup>3</sup>
Eenvoudig bereikbaar	Nee <ul style="list-style-type: none"><li>• Het asbestmateriaal is bedekt (uitgezonderd laag verf, coating, behang, kunststof, textiel) en het wegnemen van het bedekkende materiaal kan niet zonder het bedekkende materiaal te beschadigen.</li></ul>

Zorgvuldig beheren

- Zorg voor een veilig beheer. Vermijd het beschadigen van het asbestmateriaal. Controleer de toestand jaarlijks op wijzigingen.

- Eenvoudige handelingen: mag via doe-het-zelf of door werknemer(s) met opleidingsattest eenvoudige handelingen  
Kleine hoeveelheid. Eenvoudig bereikbaar. Gelieve alle veiligheidsregels te respecteren bij het verwijderen en de aangepaste beschermmiddelen te gebruiken. Vermijd breken. In dubbele speciale asbestzak afvoeren naar het containerpark. <https://www.asbestinfo.vlaanderen/>

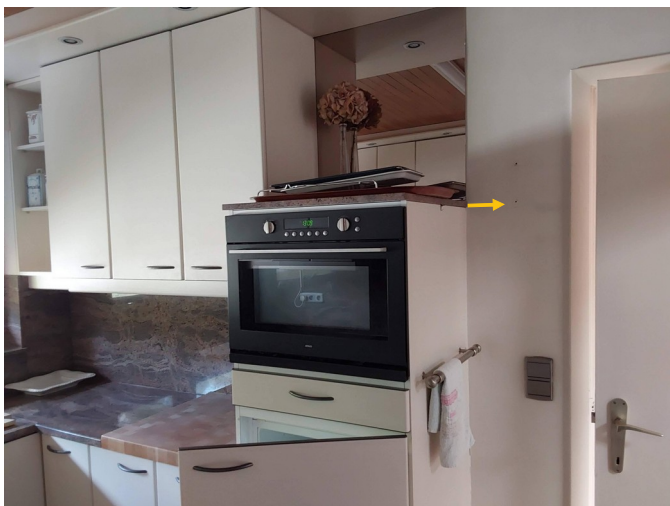
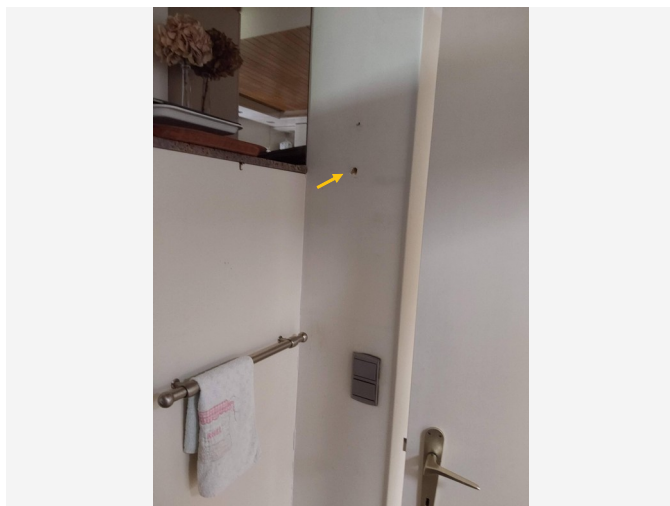
## Fiche 7: Pleisterwerk muren

Geen asbest

#	Type	Referentie	Resultaat
7.1	Mengmonster	1	Geen asbest

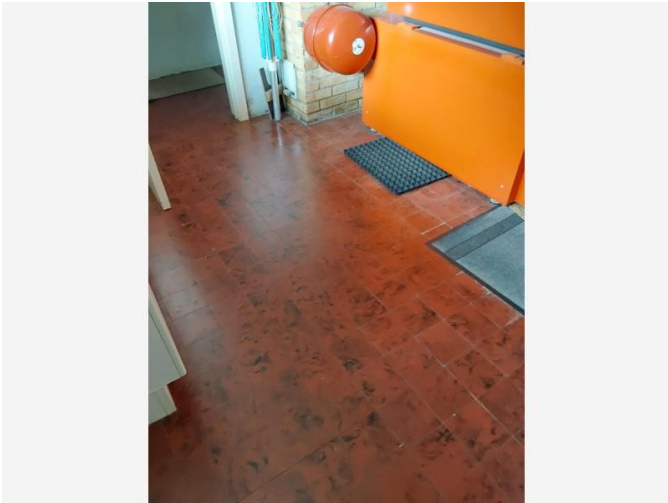
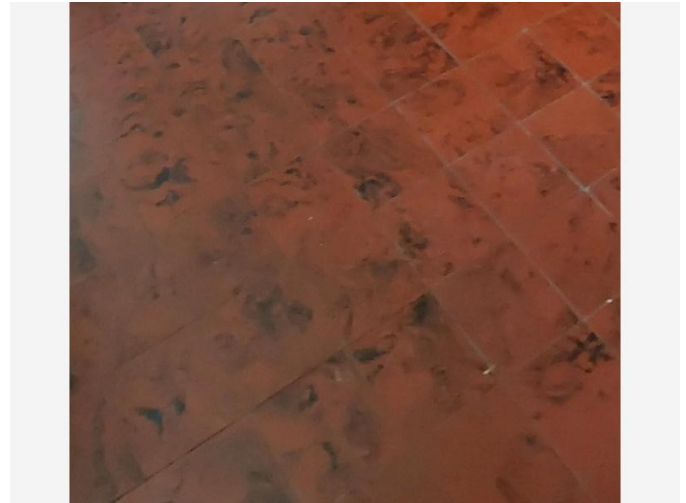
## Fiche 8: tegel vloer cv

Geen asbest

#	Type	Referentie	Resultaat
8.1	Puntmonster	0903878AK	Geen asbest

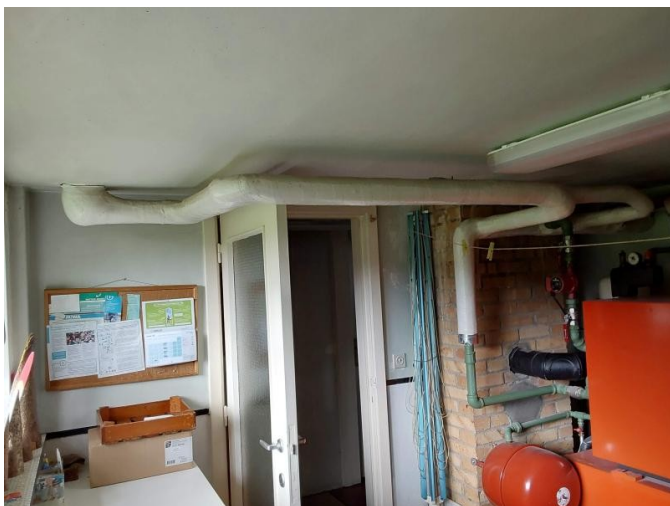
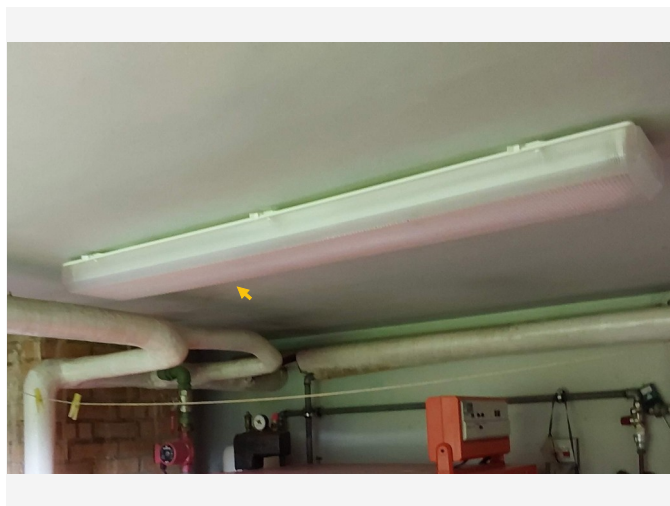
## Fiche 9: Pleisterwerk plafonds

Geen asbest

#	Type	Referentie	Resultaat
9.1	Mengmonster	8235960	Geen asbest
