Asbestinventarisatetest

Moleken 10, 9100 Sint-Niklaas

Attestnummer : 20240101-000009.000
Uitgegeven op : 01.01.2024
Geldig tot : 01.01.2034

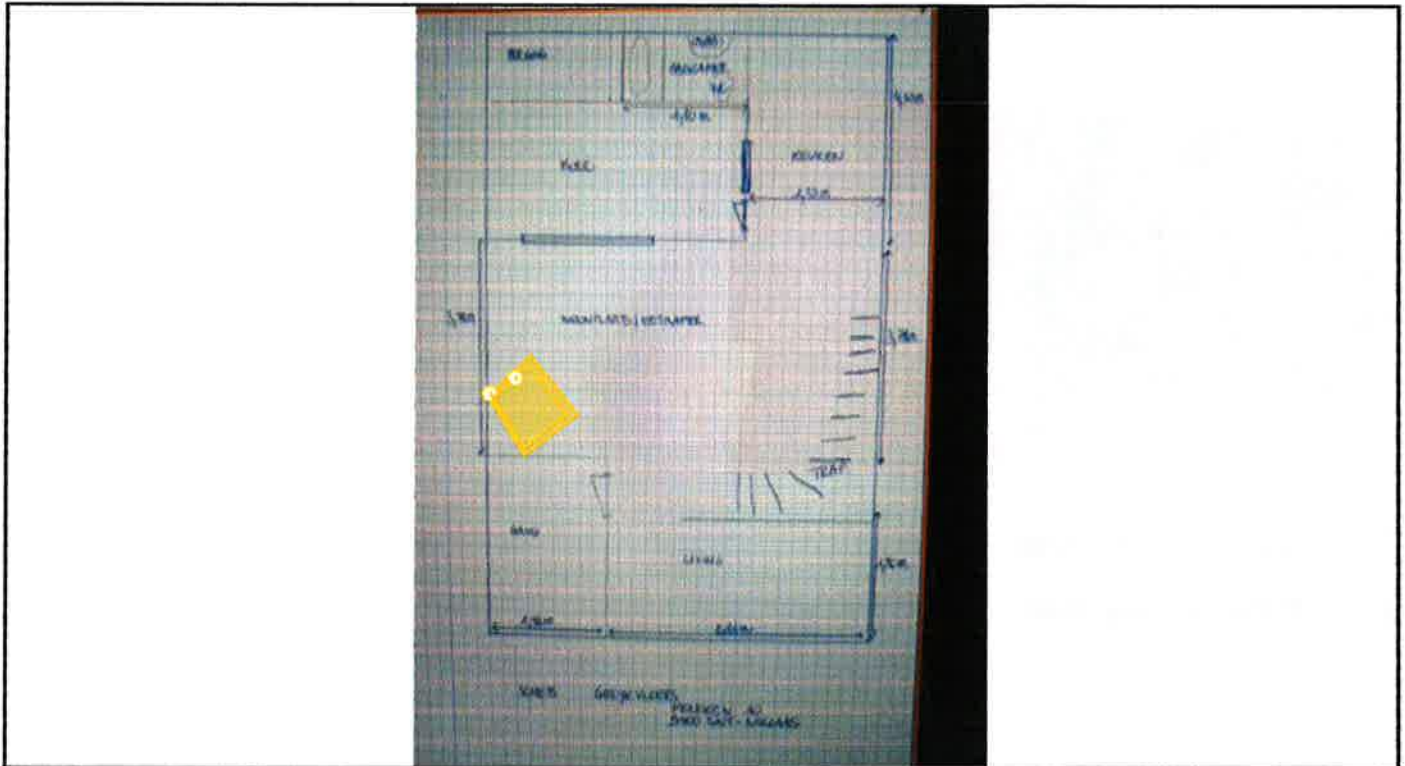
Plan 1.1: Gelijkvloers massal

Beschrijving	Type	Actie
3. Massal onder kachel in woonkamer	Asbestmateriaal	Zorgvuldig beheren.

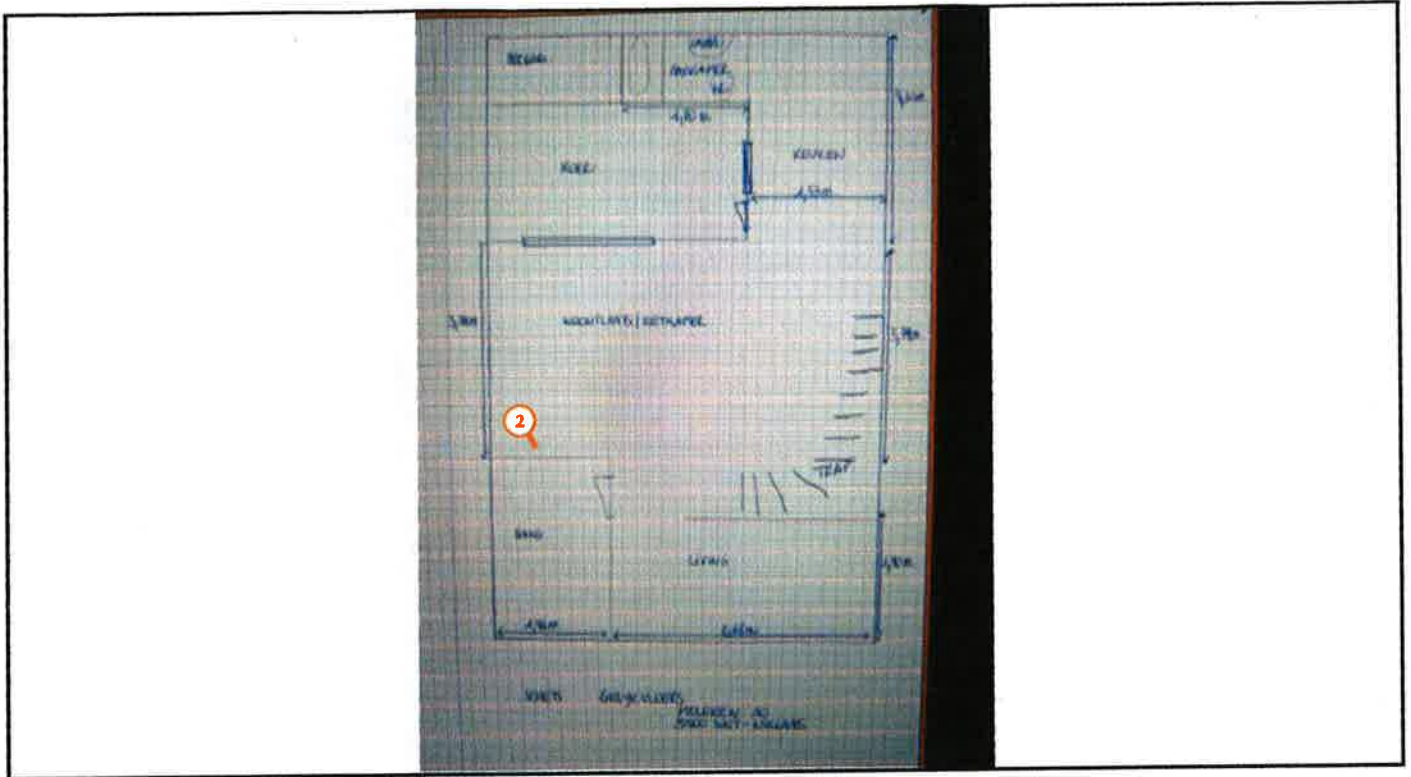
Plan 1.2: Gelijkvloers koord in kachel

Beschrijving	Type	Actie
2. Koord in kachel in woonkamer	Asbestmateriaal	Verwijderen
