Asbestinventarisatetest

Kapelstraat 8, 9100 Sint-Niklaas

Attestnummer : 20240606-000122.000

Niet-asbestveilig

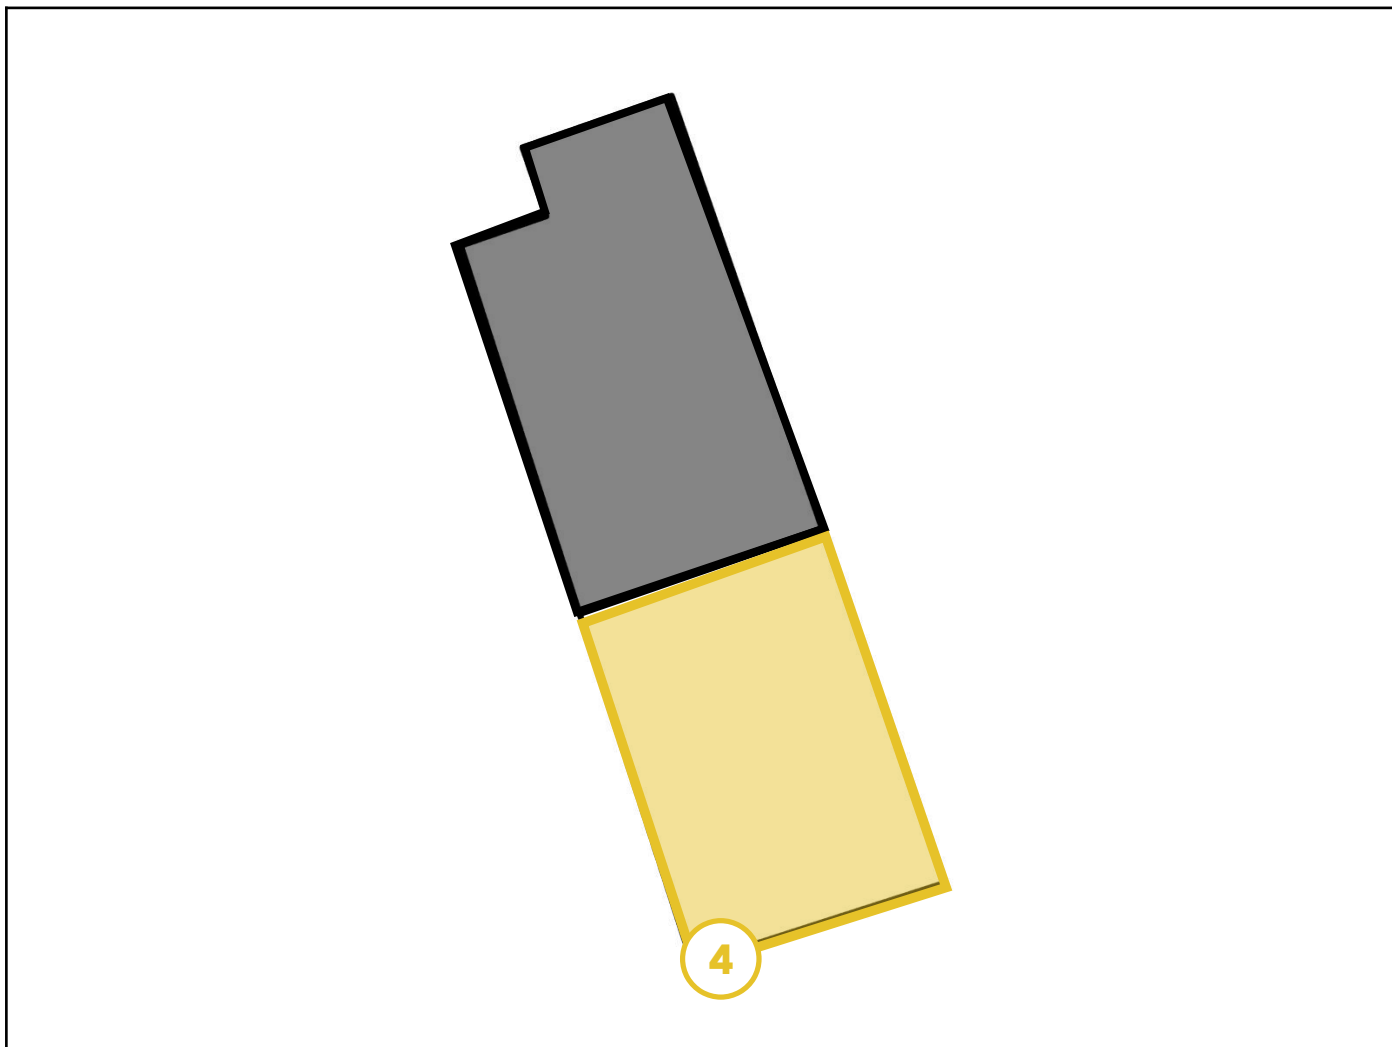
Plan 1.1: dak

Beschrijving	Type	Actie
4. Onderdak	Asbestmateriaal	Zorgvuldig beheren

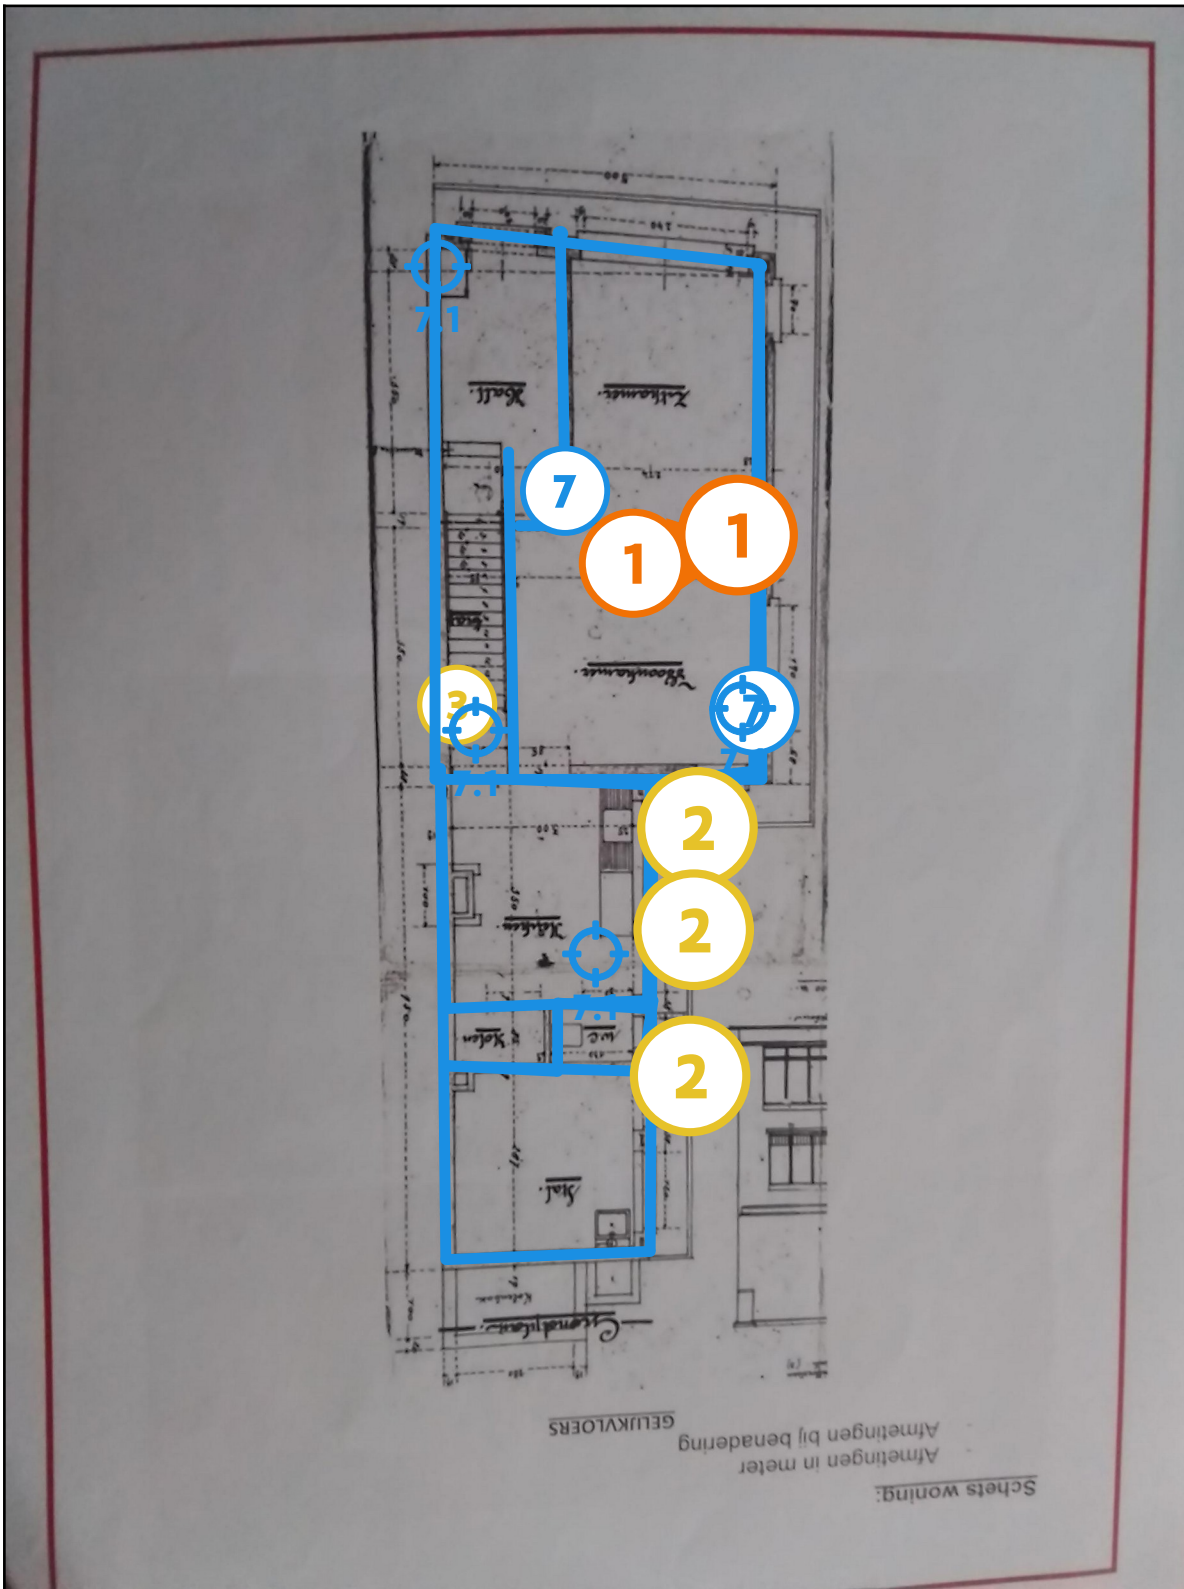
Plan 1.2: Gelijkvloers

1. Ruimte verwarming	Asbestmateriaal	Verwijderen
2. Steunpilaren	Asbestmateriaal	Zorgvuldig beheren
3. Bakeliete toepassingen	Asbestmateriaal	Zorgvuldig beheren
7. Bepleistering muren	Geen asbest	-
7.1 Code: MM001	Mengmonster	-

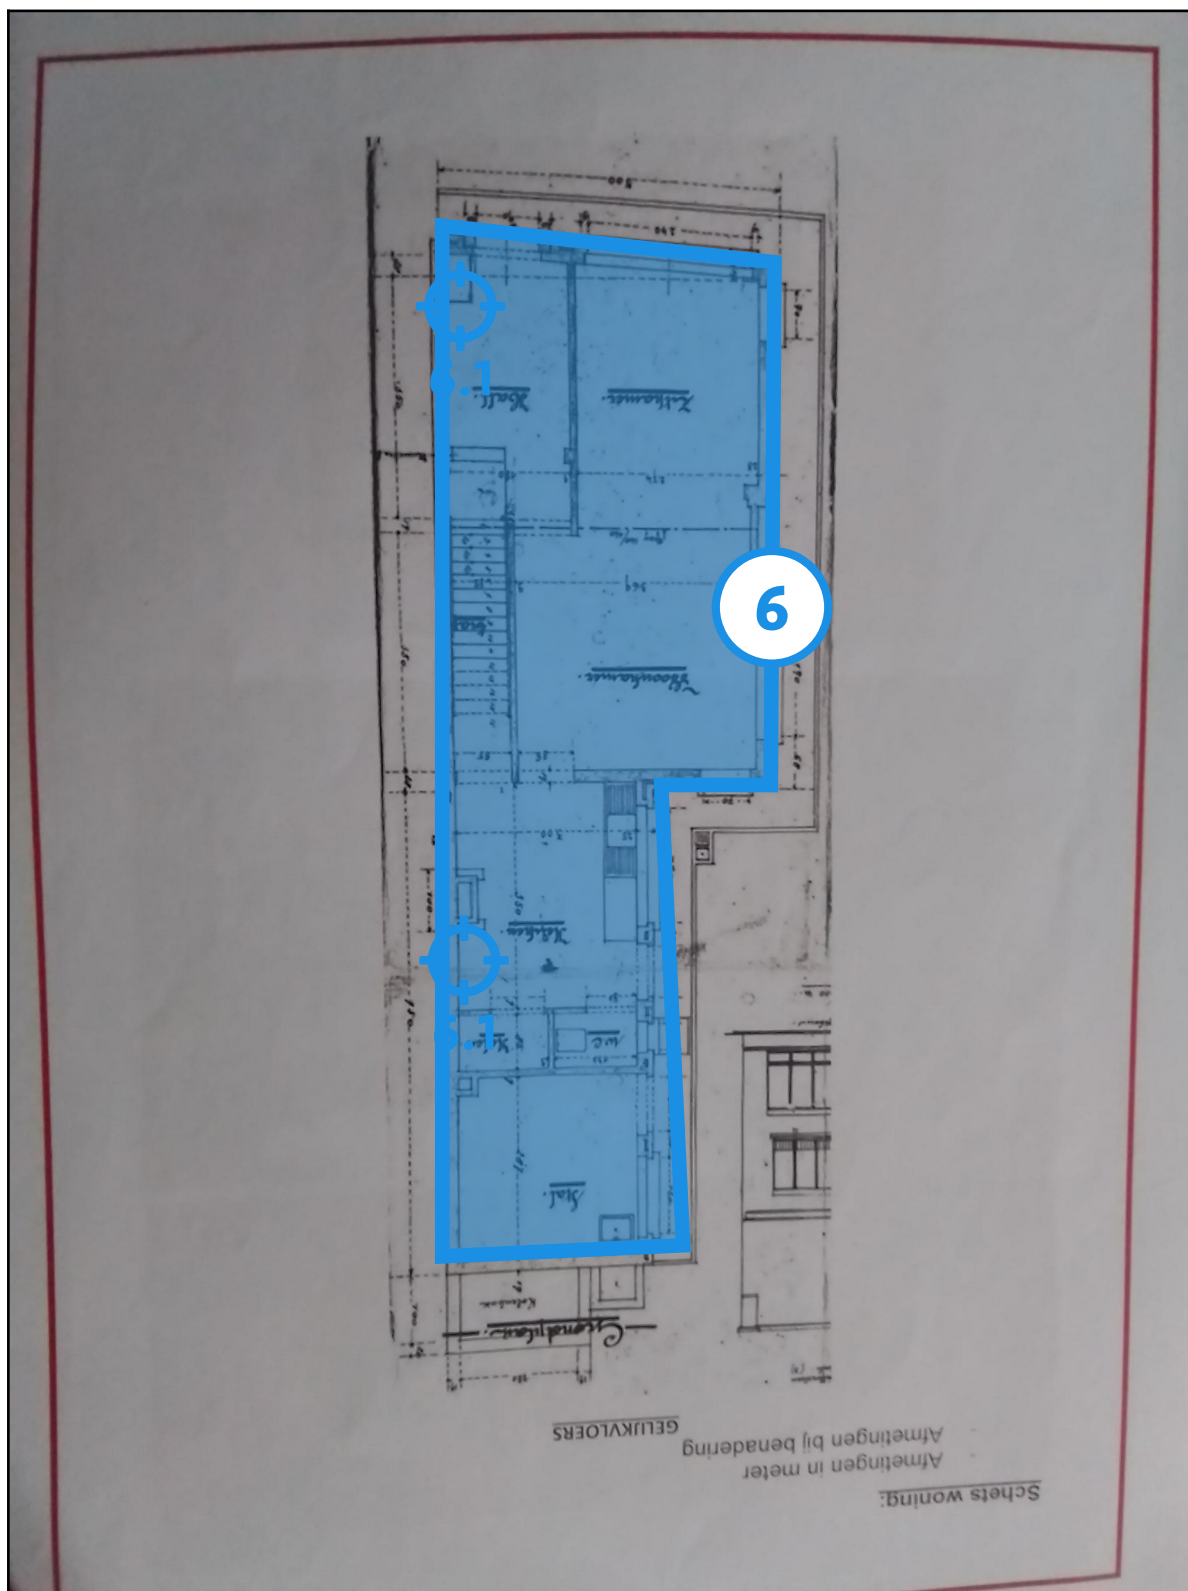
Plan 1.3: Gelijkvloers

6. Bepleistering plafond	Geen asbest	-
6.1 Code: MM002	Mengmonster	-

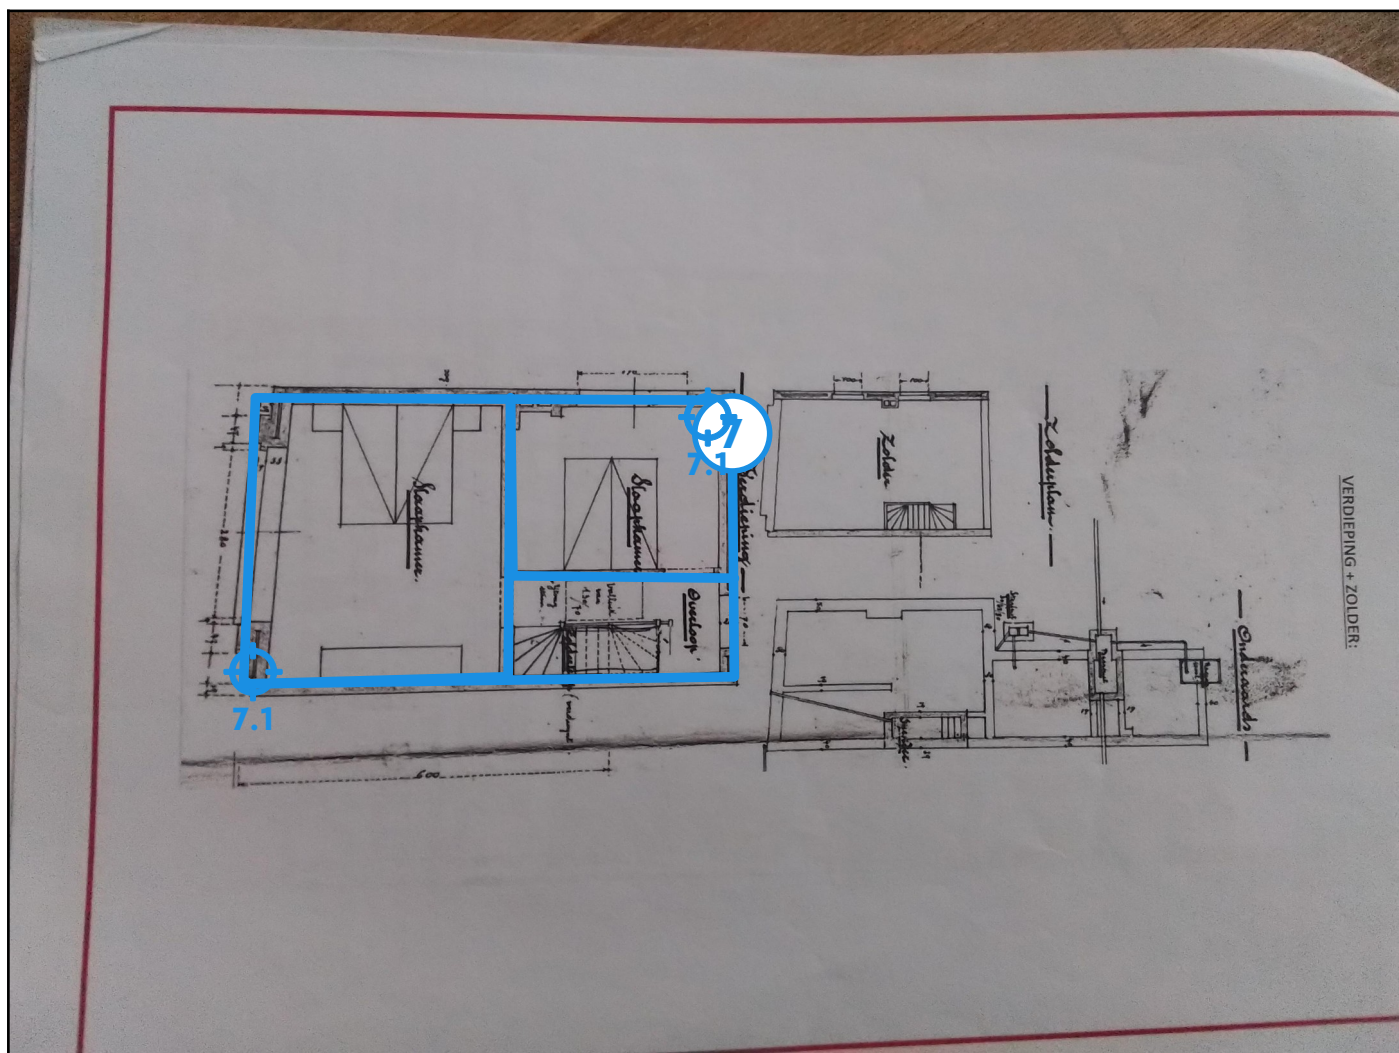
Plan 1.4: Eerste verdiep

Beschrijving	Type	Actie
7. Bepleistering muren	Geen asbest	-
7.1 Code: MM001	Mengmonster	-

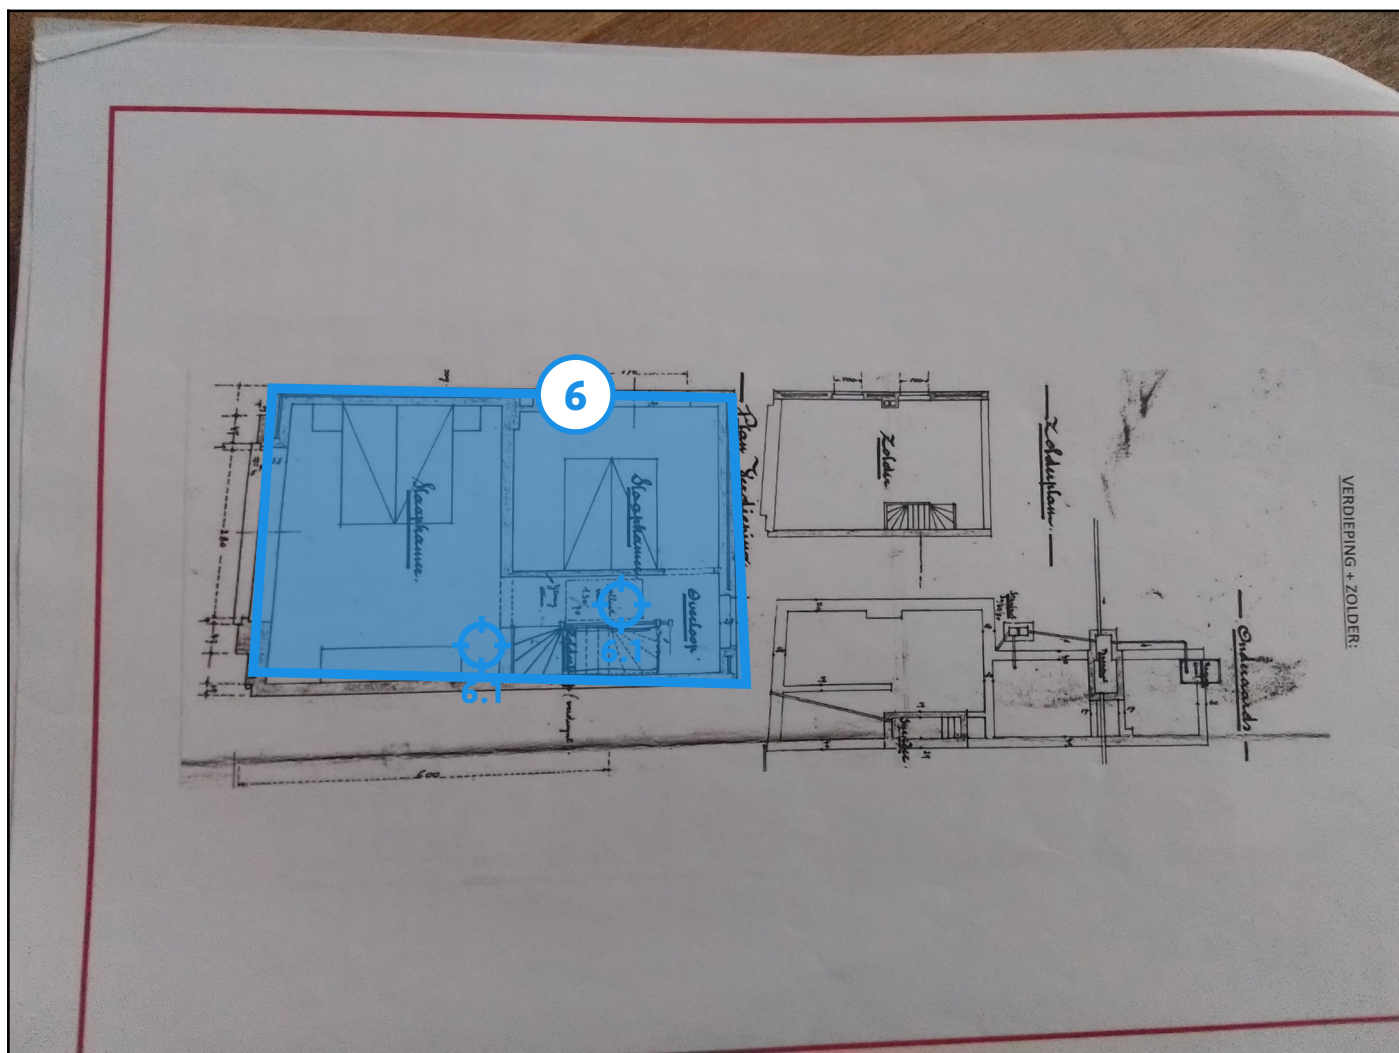
Plan 1.5: Eerste verdiep

Beschrijving	Type	Actie
6. Bepleistering plafond	Geen asbest	-
6.1 Code: MM002	Mengmonster	-

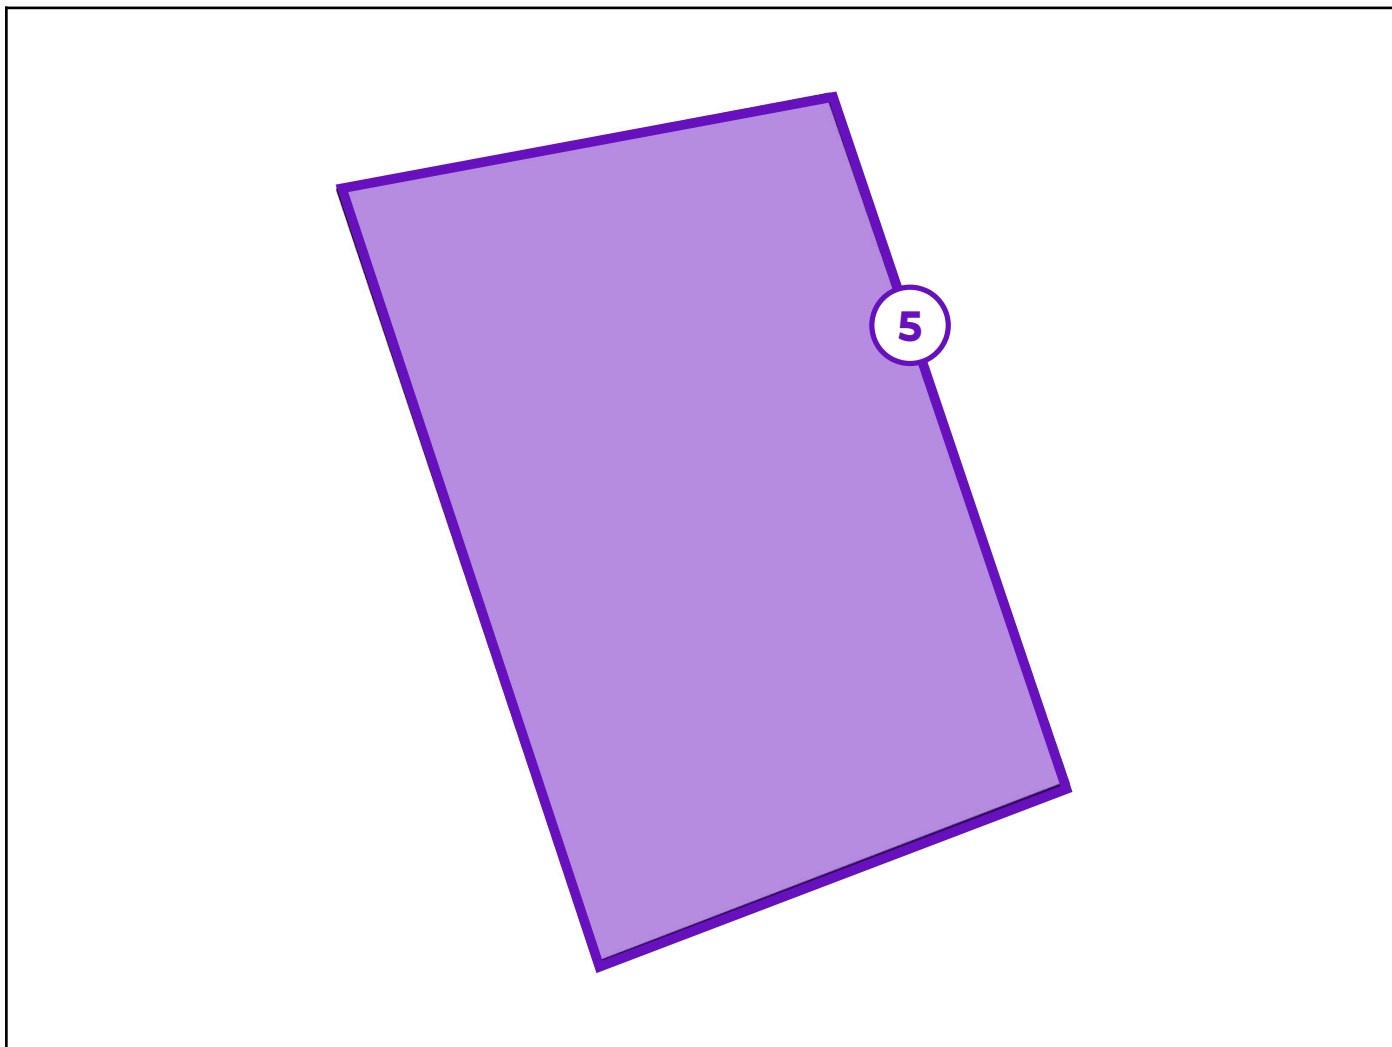
Plan 3.1: garage plan

Beschrijving	Type	Actie
5. garage	Advies	-

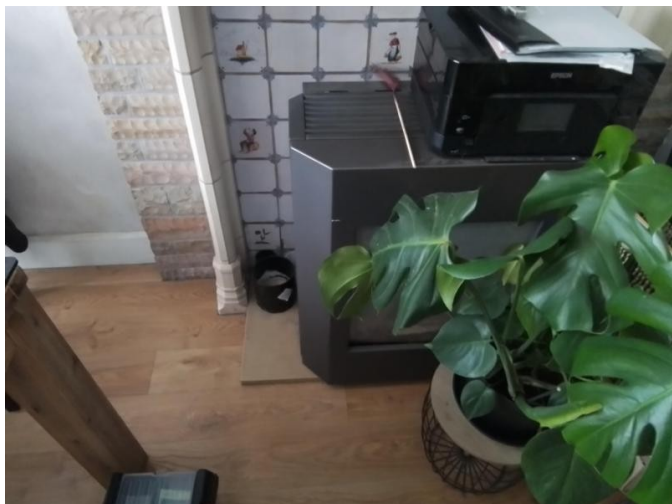
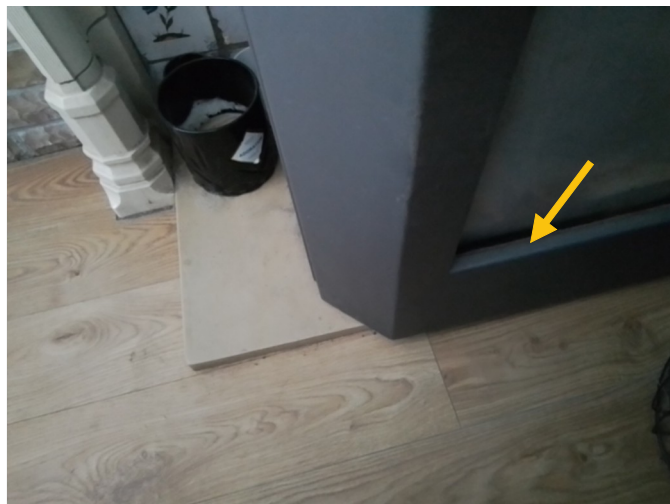
Het asbestmateriaal valt onder de mijlpaal van 2034.

Verwijderen

Eindbeoordeling materiaalrisico	Zeer laag materiaalrisico en/of zeer lage kans op vezelvrijgave
---------------------------------	---

Gebondenheid	Categorie 3: niet-hechtgebonden met weinig of geen matrix
Asbestsoort (vezeltype)	Alleen chrysotiel
Asbestconcentratie	Hoog ($\geq 50\%$)
Afschermingsgraad van het gehele materiaal	Stootvaste afscherming of omkasting
Toestand van het materiaal	Onbeschadigd, niet verweerd

Beschrijving	Ruimte verwarming
Omgeving	Binnen
Primaire drager	Vloer
Asbestmateriaal	Koord, lint, band, strip
Bindmiddel van asbestmateriaal	Weinig of geen bindmiddel (textiel, bevolking, ...)
Gebondenheid op basis van bindmiddel	Niet-hechtgebonden
Hoeveelheid (lengte - omtrek - aantal)	<ul style="list-style-type: none">2,00 m - 0,50 cm - 1 stuk
Totale oppervlakte	0,01 m ²
Eenvoudig bereikbaar	Ja
Bevestigingswijze	<ul style="list-style-type: none">Geklemd
Identificatiemethode	Vaststelling zonder monsternamen

- Zorg voor een veilig beheer. Vermijd het beschadigen van het asbestmateriaal. Controleer de toestand jaarlijks op wijzigingen.

- Eenvoudige handelingen: enkel door erkend asbestverwijderaar
Aanbevolen saneringsmethode: Eenvoudige handeling met bijkomende maatregelen. Het materiaal dient goed te worden gefixeerd voor deze wordt verwijderd

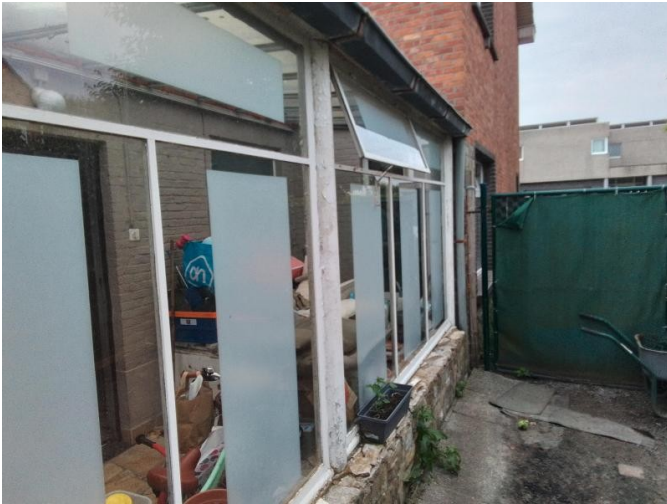
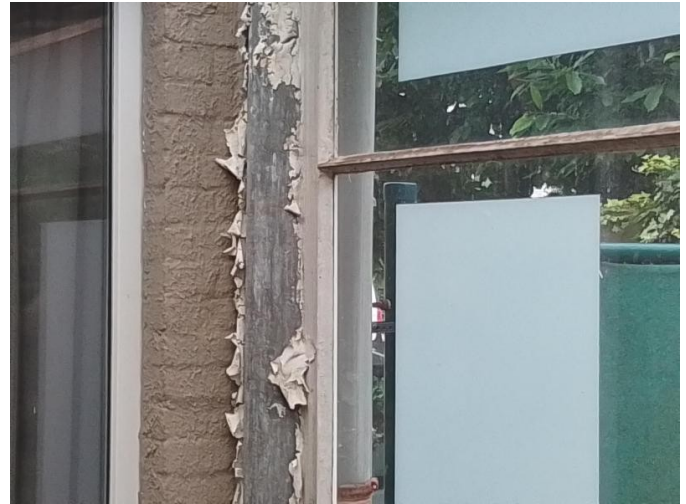
Het asbestmateriaal valt onder de mijlpaal van 2040.

Zorgvuldig beheren

Eindbeoordeling materiaalrisico	Laag materiaalrisico en/of verlaagde kans op vezelvrijgave
---------------------------------	--

Gebondenheid	Categorie 1: hechtgebonden in oorsprong
Asbestsoort (vezeltype)	Crocidoliet aanwezig
Asbestconcentratie	Laag (< 50%)
Afschermingsgraad van het gehele materiaal	Geheel of deels vrij aan de buitenlucht
Toestand van het materiaal	Onbeschadigd, niet verweerd

Beschrijving	Steunpilaren
Omgeving	Binnen
Primaire drager	Fundering-draagstructuur (horizontaal, verticaal)
Asbestmateriaal	Buis, koker, leiding, pijp, doorvoer
Bindmiddel van asbestmateriaal	Cement
Gebondenheid op basis van bindmiddel	Hecht
Hoeveelheid (lengte - omtrek - dikte - aantal)	<ul style="list-style-type: none">• 2,00 m - 20,00 cm - 1,00 cm - 1 stuk
Totaal volume	0,004 m ³
Eenvoudig bereikbaar	Ja
Bevestigingswijze	<ul style="list-style-type: none">• Verlijmd, ingegoten, versmeerd
Identificatiemethode	Vaststelling zonder monsternamen

- Zorg voor een veilig beheer. Vermijd het beschadigen van het asbestmateriaal. Controleer de toestand jaarlijks op wijzigingen.

- Eenvoudige handelingen: mag via doe-het-zelf of door werknemer(s) met opleidingsattest eenvoudige handelingen
Aanbevolen saneringsmethode: Eenvoudige handeling met bijkomende maatregelen. Het materiaal dient goed te worden gefixeerd voor deze wordt verwijderd

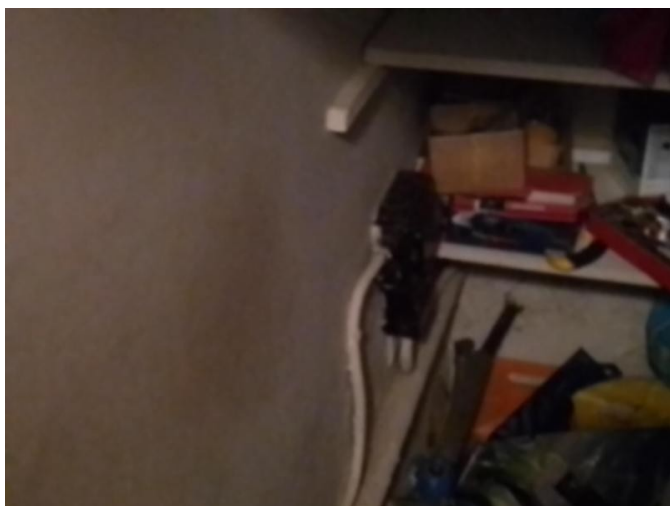
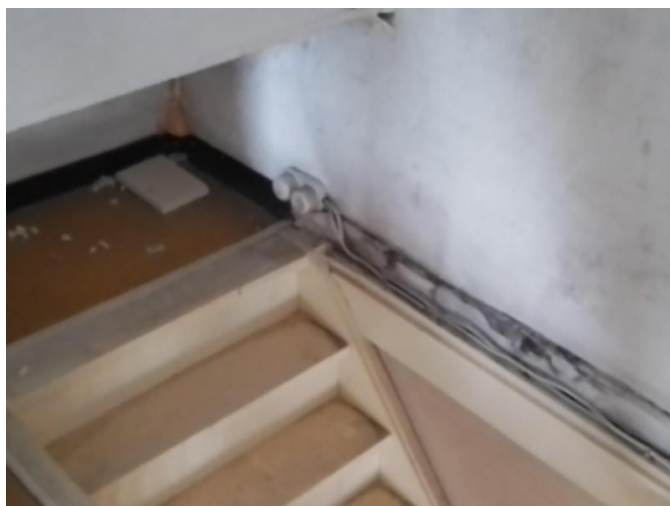
Het asbestmateriaal valt onder de mijlpaal van 2040.

Zorgvuldig beheren

Eindbeoordeling materiaalrisico	Laag materiaalrisico en/of verlaagde kans op vezelvrijgave
---------------------------------	--

Gebondenheid	Categorie 1: hechtgebonden in oorsprong
Asbestsoort (vezeltype)	Crocidoliet aanwezig
Asbestconcentratie	Laag (< 50%)
Afschermingsgraad van het gehele materiaal	Geheel of deels vrij aan de buitenlucht
Toestand van het materiaal	Onbeschadigd, niet verweerd

Beschrijving	Bakeliete toepassingen
Omgeving	Binnen
Primaire drager	Binnenwand
Asbestmateriaal	Plaat, paneel, tablet - Type Bakeliet
Bindmiddel van asbestmateriaal	Kunststof of -hars
Gebondenheid op basis van bindmiddel	Hecht
Hoeveelheid (oppervlakte - dikte - aantal)	• 1,00 m ² - 0,10 cm - 1 stuk
Totaal volume	0,001 m ³
Eenvoudig bereikbaar	Ja
Bevestigingswijze	• Geschroefd
Identificatiemethode	Vaststelling zonder monsternamen

- Zorg voor een veilig beheer. Vermijd het beschadigen van het asbestmateriaal. Controleer de toestand jaarlijks op wijzigingen.

- Eenvoudige handelingen: mag via doe-het-zelf of door werknemer(s) met opleidingsattest eenvoudige handelingen
Aanbevolen saneringsmethode: Eenvoudige handeling met bijkomende maatregelen. Het materiaal dient goed te worden gefixeerd voor deze wordt verwijderd.

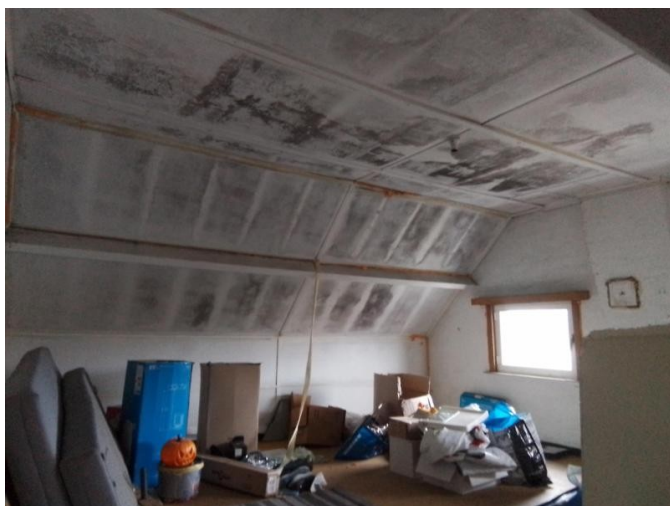
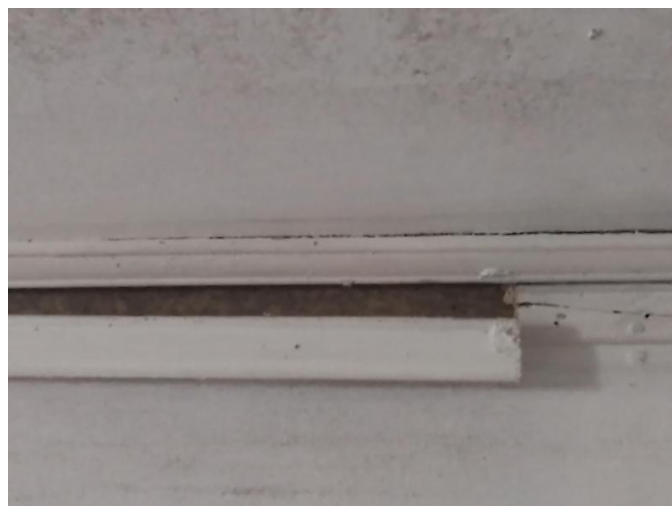
Het asbestmateriaal valt onder de mijlpaal van 2040.

Zorgvuldig beheren

Eindbeoordeling materiaalrisico	Laag materiaalrisico en/of verlaagde kans op vezelvrijgave
---------------------------------	--

Gebondenheid	Categorie 1: hechtgebonden in oorsprong
Asbestsoort (vezeltype)	Crocidoliet aanwezig
Asbestconcentratie	Laag (< 50%)
Afschermingsgraad van het gehele materiaal	Geheel of deels (ook) vrij aan de binnenlucht
Toestand van het materiaal	Onbeschadigd, niet verweerd

Beschrijving	Onderdak
Omgeving	Binnen
Primaire drager	Schuin dak
Asbestmateriaal	Plaat, paneel, tablet - Type Menuiserite
Bindmiddel van asbestmateriaal	Cement
Gebondenheid op basis van bindmiddel	Hecht
Hoeveelheid (oppervlakte - dikte - aantal)	<ul style="list-style-type: none">• 100,00 m² - 0,40 cm - 1 stuk
Totaal volume	0,40 m ³
Eenvoudig bereikbaar	Nee <ul style="list-style-type: none">• Het asbestmateriaal is bedekt (uitgezonderd laag verf, coating, behang, kunststof, textiel) en het wegnemen van het bedekkende materiaal kan niet zonder het bedekkende materiaal te beschadigen.
Bevestigingswijze	<ul style="list-style-type: none">• Genageld, geniet

- Zorg voor een veilig beheer. Vermijd het beschadigen van het asbestmateriaal. Controleer de toestand jaarlijks op wijzigingen.

- Eenvoudige handelingen: mag via doe-het-zelf of door werknemer(s) met opleidingsattest eenvoudige handelingen
Aanbevolen saneringsmethode: Eenvoudige handeling met bijkomende maatregelen. Het materiaal dient goed te worden gefixeerd voor deze wordt verwijderd.

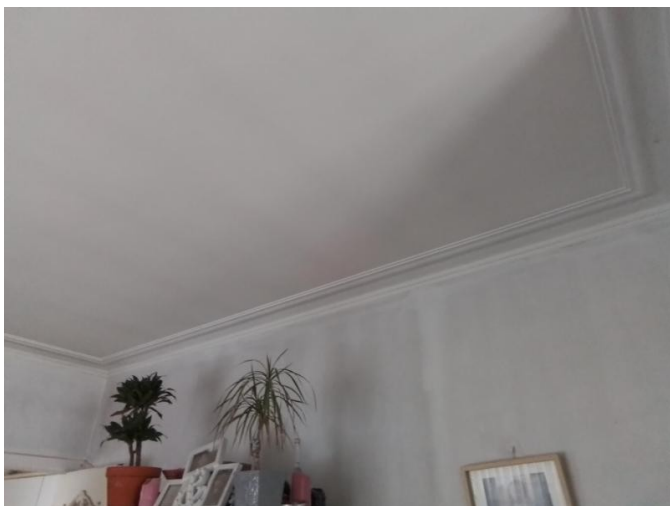
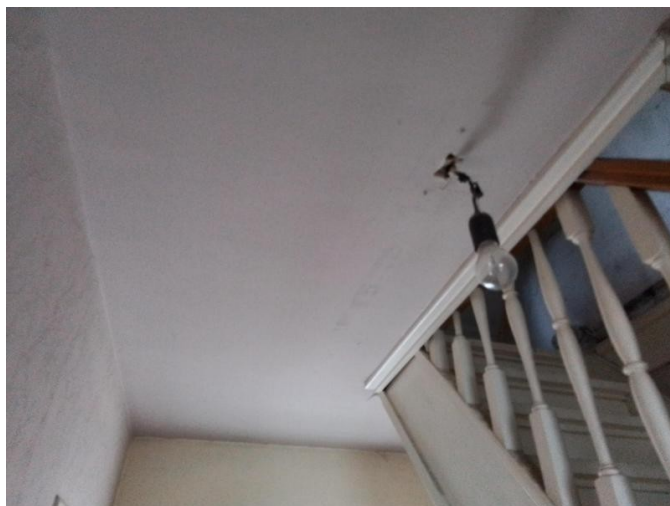
Fiche 6: Bepleistering plafond

Geen asbest

#	Type	Referentie	Resultaat
6.1	Mengmonster	MM002	Geen asbest

Beschrijving	Beplesering plafond
Omgeving	Binnen
Primaire drager	Plafond

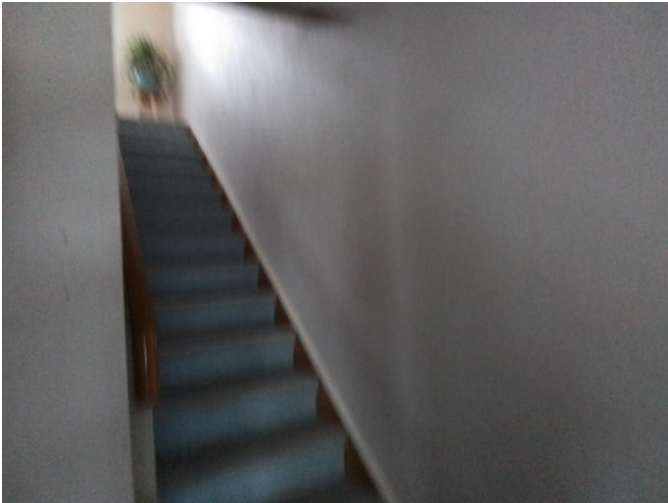
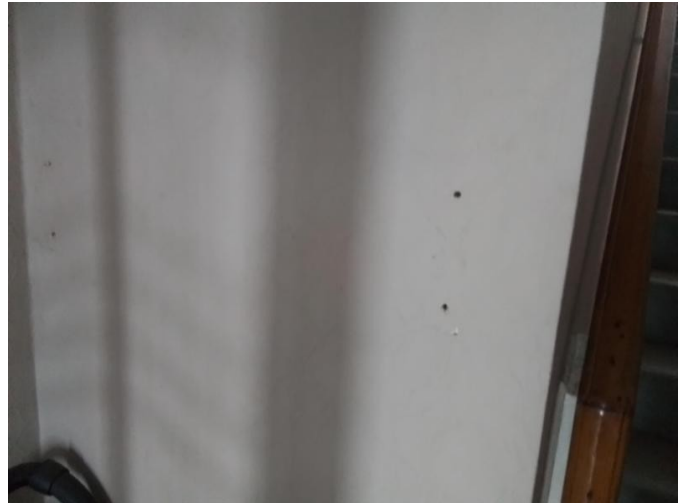
Geen asbest

#	Type	Referentie	Resultaat
7.1	Mengmonster	MM001	Geen asbest

Beschrijving	Bepoistering muren
Omgeving	Binnen
Primaire drager	Binnenwand
