Asbestinventarisatetest

Pastoor De Meerleerstraat 84, 9100 Sint-Niklaas

Attestnummer : 20240605-000560.000

Niet-asbestveilig

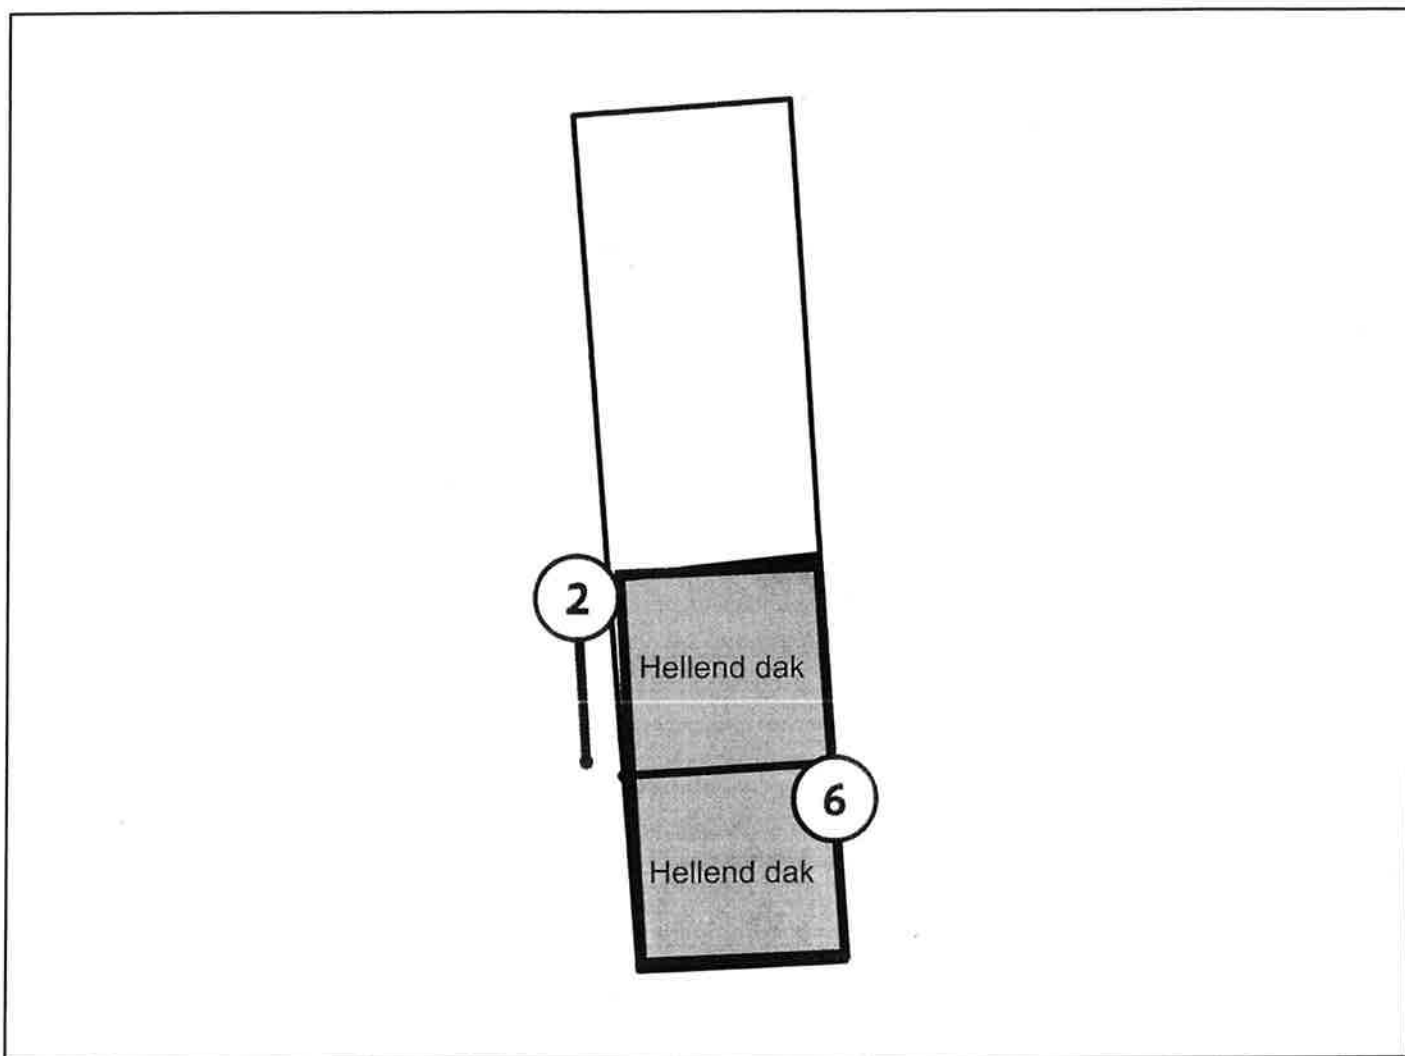
Plan 1.6: Dak plan

De gevel van de aanpalende woning bevat asbestverdachte leien. Laat de leien onaangeroerd tot ze op professionele wijze worden weggehaald.

Schuine daken telkens afgewerkt met gyproc. Het is dus sterk aangeraden om een destructief onderzoek te laten houden tijdens een sloop of renovatie om de aan- of afwezigheid van asbestverdachte onderdakplaten vast te kunnen stellen.

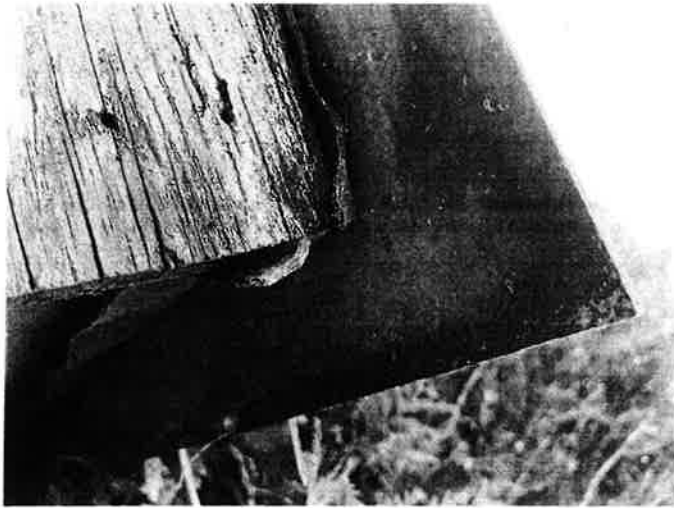
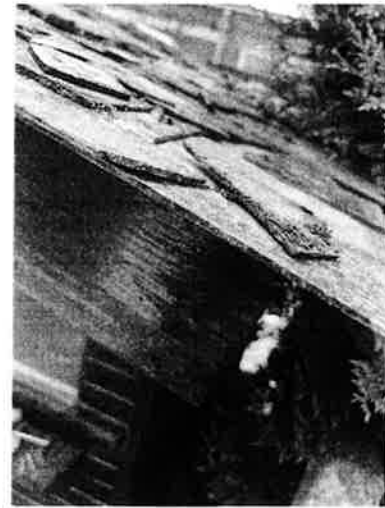
1. Dak bestaande uit leien

Asbestmateriaal

Het asbestmateriaal valt onder de mijlpaal van 2034.

Eindbeoordeling materiaalisico

Laag materiaalisico en/of verlaagde kans op vezelvrijgave

Categorie 1: hechtgebonden in oorsprong

Asbestsoort (vezeltype)	Crocidoliet aanwezig
Asbestconcentratie	Laag (< 50%)
Afschermingsgraad van het gehele materiaal	Geheel of deels vrij aan de buitenlucht
Toestand van het materiaal	Licht beschadigd, licht verweerd. Intact materiaal type Pical – asbestboard of categorie III 'gebondenheid'

Beschrijving	Dak bestaande uit leien
Omgeving	Buiten
Primaire drager	Schuin dak
Asbestmateriaal	Dak- en gevelbekleding - Lei, shingle
Bindmiddel van asbestmateriaal	Cement
Gebondenheid op basis van bindmiddel	Hecht
Hoeveelheid (oppervlakte - aantal)	<ul style="list-style-type: none"> • 15,00 m² - 1 stuk
Totale oppervlakte	15,00 m ²
Eenvoudig bereikbaar	Ja
Bevestigingswijze	<ul style="list-style-type: none"> • Geklemd • Geschroefd
Identificatiemethode	Vaststelling zonder monsternamen
Destructieve handeling voor identificatie	Nee
Opmerking	De hoeveelheid is een schatting en kan afwijken van de werkelijke toestand.

Verwijderen

- Zorg voor een veilig beheer. Vermijd het beschadigen van het asbestmateriaal. Controleer de toestand jaarlijks op wijzigingen.
- Hemelwater dat afspoelt van asbestcement daken of gevels kan asbestdeeltjes bevatten. Gebruik het enkel voor gesloten circuits (bv. spoelen toiletten). Reinig na het vervangen van het dak of de gevel de dakgoten en regenwaterput of -ton om asbesthoudend sediment of slib te verwijderen

- Eenvoudige handelingen: mag via doe-het-zelf of door werknemer(s) met opleidingsattest eenvoudige handelingen
Deze toepassing kan door een aannemer die over een opleidingsattest eenvoudige handelingen beschikt of door een particulier (doe-het-zelf), verwijderd worden indien er geen verhoogd risico op vrijgave van asbestvezels (max. concentratie 0,01 vezels/cm³ - CODEX Art. VI.3-54) ontstaat en de toepassing voorafgaand wordt gefixeerd/bevochtigd; de individuele elementen zonder machinale werktuigen en zonder breken of gooien een voor een losgemaakt worden; en ten slotte in gesloten verpakking weggevoerd worden naar een erkend afvalpunt (recyclagepark).

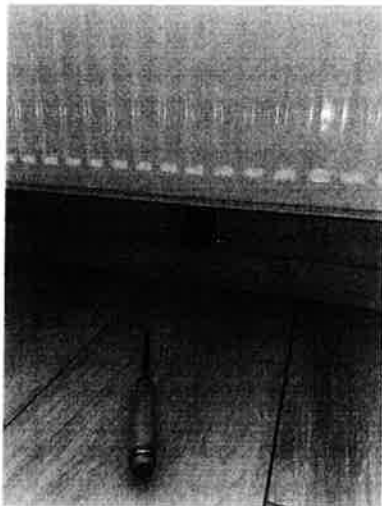
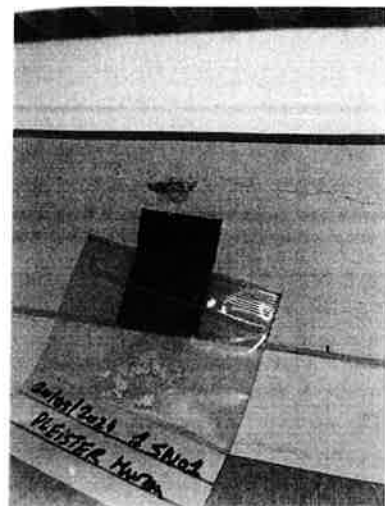
Fiche 8: Pleisterwerk wanden

Geen asbest

#	Type	Referentie	Resultaat
8.1	Puntmonster	20/5/2024 1 SN01	Geen asbest

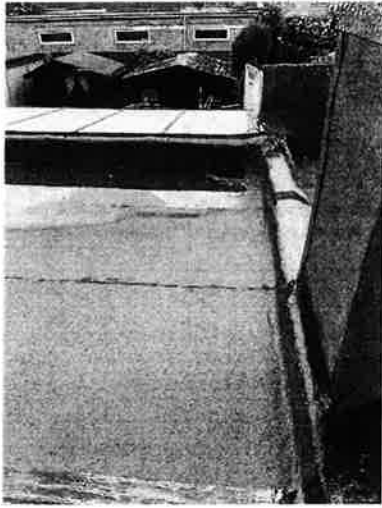
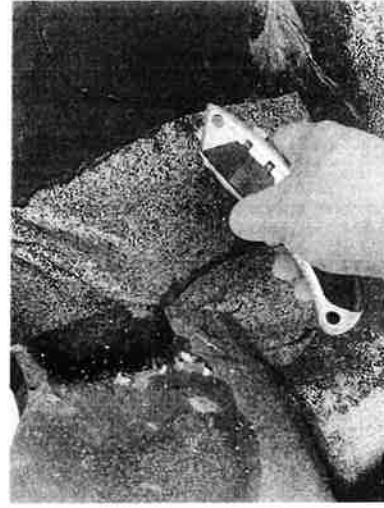
Fiche 9: Roofing

Geen asbest

#	Type	Referentie	Resultaat
9.1	Puntmonster	20/5/2024 1 SN02A	Geen asbest
