Asbestinventarisatetest

Hamerstraat 38, 9190 Stekene

Attestnummer : 20240227-000107.000

Uitgegeven op : 27.02.2024

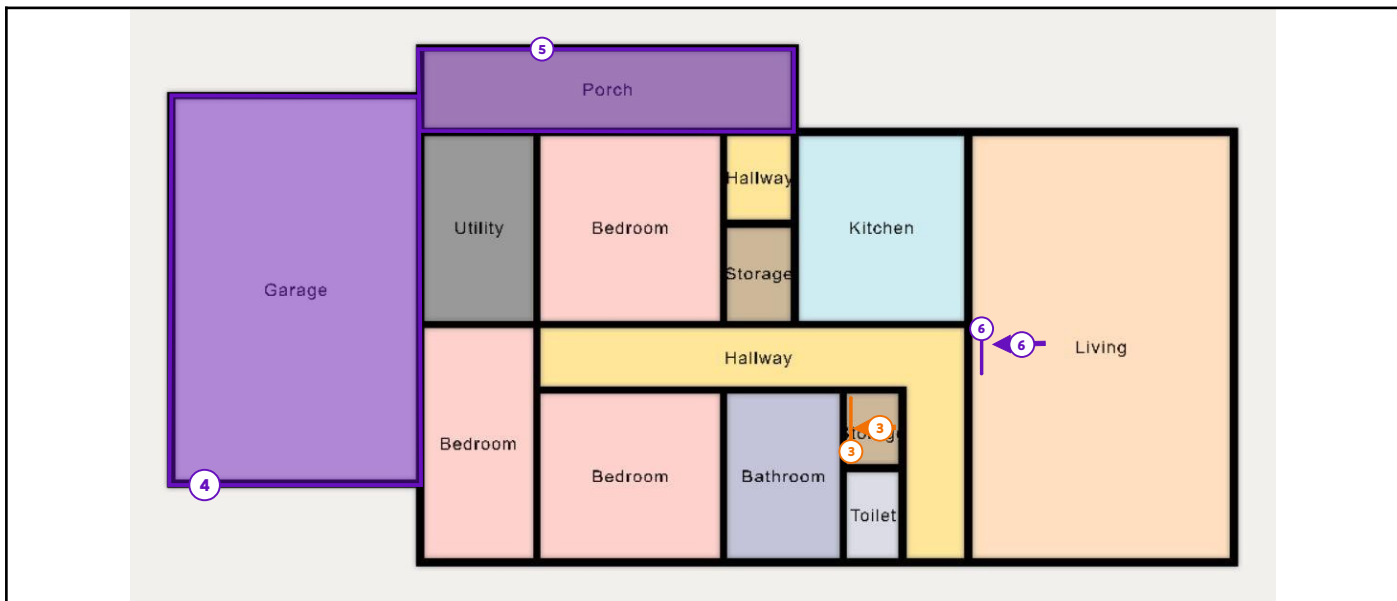
Plan 1.2: Gelijkvloers kachel, garage, zekering en afdak

Beschrijving	Type	Actie
3. Zekering gang	Asbestmateriaal	Verwijderen
4. Garage	Advies	-
5. Afdak	Advies	-
6. Kachel living	Advies	-

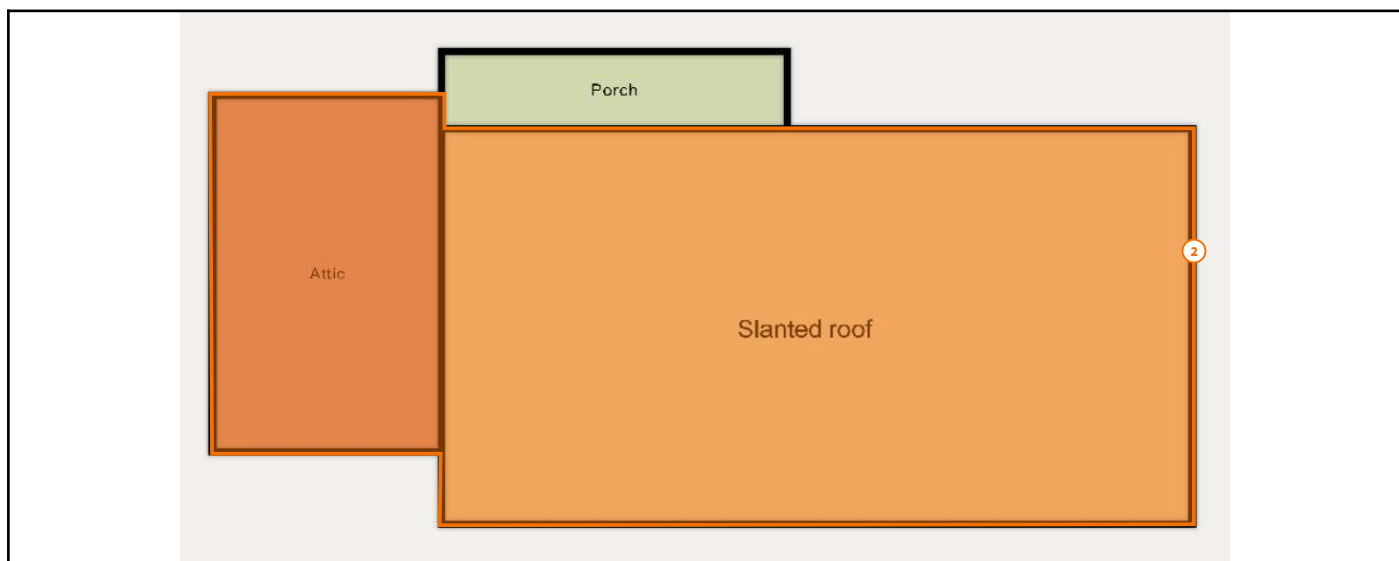
Plan 1.3: Zolderverdieping onderdak

Beschrijving	Type	Actie
2. Onderdak	Asbestmateriaal	Verwijderen

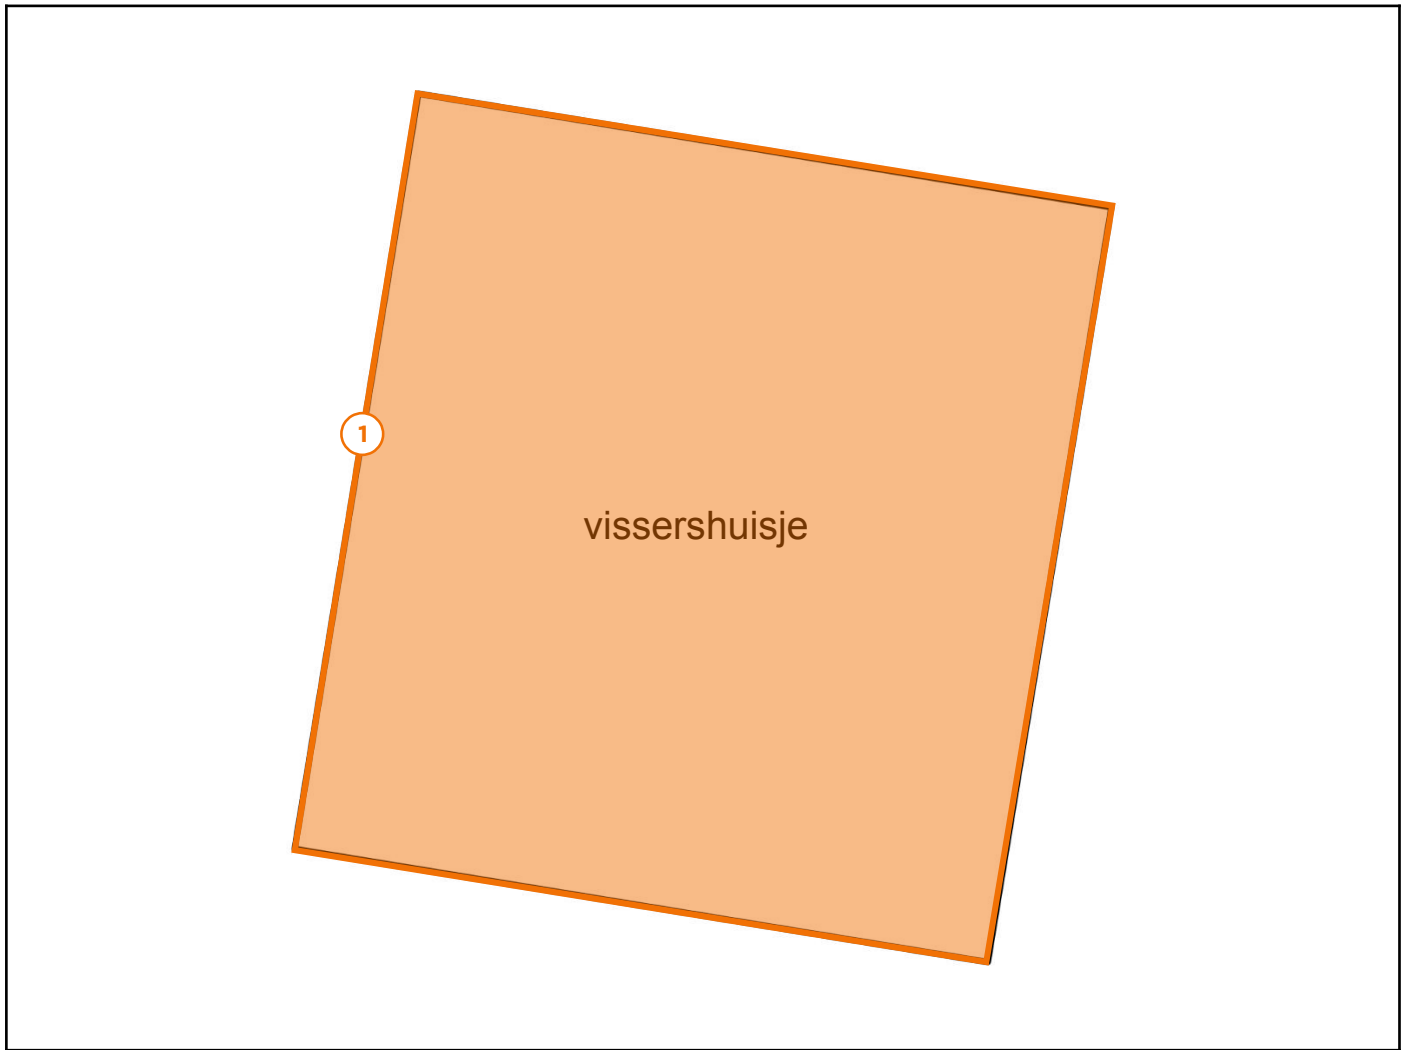
Plan 3.1: Vissershuisje

Beschrijving	Type	Actie
1. Golfplaten vissershuisje	Asbestmateriaal	Verwijderen

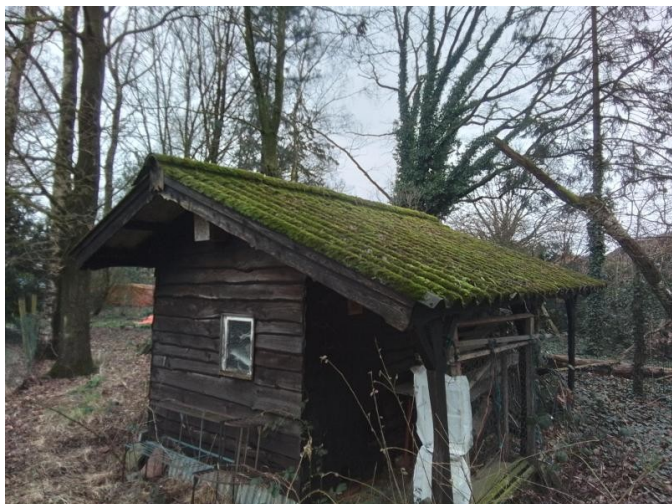
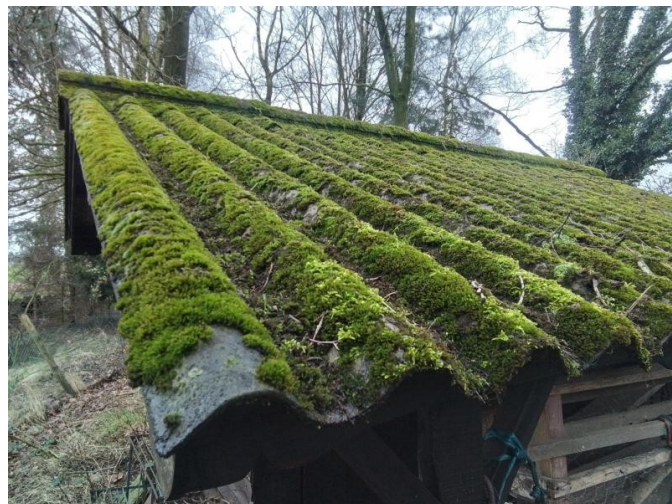
Het asbestmateriaal valt onder de mijlpaal van 2040.

Eindbeoordeling materiaalrisico	Verhoogd materiaalrisico en/of verhoogde kans op vezelvrijgave
---------------------------------	--

Gebondenheid	Categorie 1: hechtgebonden in oorsprong
Asbestsoort (vezeltype)	Crocidoliet aanwezig
Asbestconcentratie	Laag (< 50%)
Afschermingsgraad van het gehele materiaal	Geheel of deels vrij aan de buitenlucht
Toestand van het materiaal	Matig beschadigd, matig verweerd

Beschrijving	Golfplaten vissershuisje
Omgeving	Binnen
Primaire drager	Schuin dak
Asbestmateriaal	Dak- en gevelbekleding - Golfplaat
Bindmiddel van asbestmateriaal	Cement
Gebondenheid op basis van bindmiddel	Hecht
Hoeveelheid (oppervlakte - aantal)	• 20,00 m ² - 1 stuk
Totale oppervlakte	20,00 m ²
Eenvoudig bereikbaar	Ja
Bevestigingswijze	• Geschroefd
Identificatiemethode	Vaststelling zonder monsternamen

- Verwijder dit asbestmateriaal zo snel mogelijk. Volg de toestand goed op.

- Eenvoudige handelingen: mag via doe-het-zelf of door werknemer(s) met opleidingsattest eenvoudige handelingen
Betreft een hechtgebonden toepassing met matige verwerking. Dit verhoogt de kans op vezelvrijgave. De toepassing zorgvuldig verwijderen, zonder wijzigingen aan te brengen in de huidige toestand van het materiaal. De toepassing niet breken en/of beschadigen. Verwijder de toepassing a.d.h.v. eenvoudige handelingen met bijkomende maatregelen. Voorzie de nodige PBM's. Opgeleid personeel wordt aanbevolen.

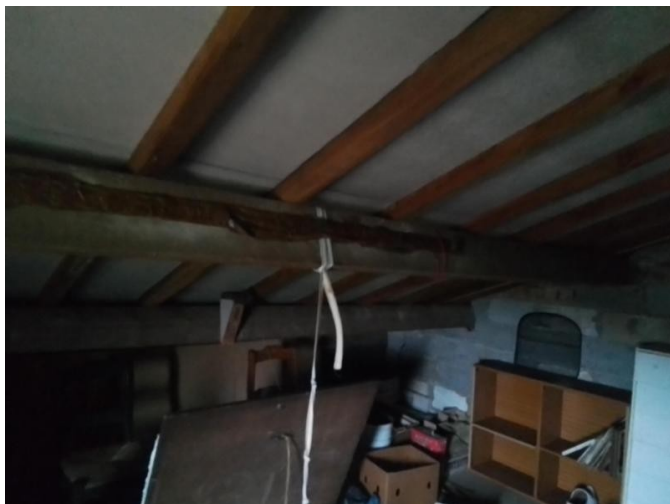
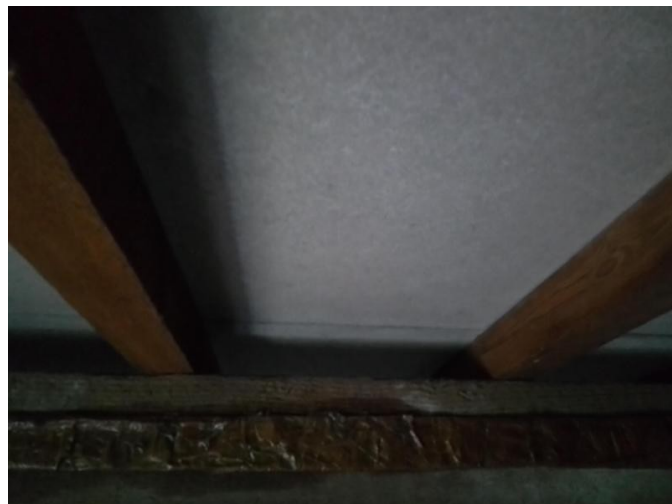
Het asbestmateriaal valt onder de mijlpaal van 2040.

Eindbeoordeling materiaalrisico	Verhoogd materiaalrisico en/of verhoogde kans op vezelvrijgave
---------------------------------	--

Gebondenheid	Categorie 1: hechtgebonden in oorsprong
Asbestsoort (vezeltype)	Crocidoliet aanwezig
Asbestconcentratie	Laag (< 50%)
Afschermingsgraad van het gehele materiaal	Geheel of deels (ook) vrij aan de binnenlucht
Toestand van het materiaal	Licht beschadigd, licht verweerd. Intact materiaal type Pical – asbestboard of categorie III 'gebondenheid'

Beschrijving	Onderdak
Omgeving	Binnen
Primaire drager	Schuin dak
Asbestmateriaal	Plaat, paneel, tablet - Type Menuiserite
Bindmiddel van asbestmateriaal	Cement
Gebondenheid op basis van bindmiddel	Hecht
Hoeveelheid (oppervlakte - dikte - aantal)	• 255,00 m ² - 1,00 cm - 1 stuk
Totaal volume	2,55 m ³
Eenvoudig bereikbaar	Ja
Bevestigingswijze	• Genageld, geniet
Identificatiemethode	Vaststelling zonder monsternamen

- Verwijder dit asbestmateriaal zo snel mogelijk. Volg de toestand goed op.

- Eenvoudige handelingen: mag via doe-het-zelf of door werknemer(s) met opleidingsattest eenvoudige handelingen
Betreft een hechtgebonden toepassing met lichte verwerking. Dit verhoogt de kans op vezelvrijgave. De toepassing zorgvuldig verwijderen, zonder wijzigingen aan te brengen in de huidige toestand van het materiaal. De toepassing niet breken en/of beschadigen. Verwijder de toepassing a.d.h.v. eenvoudige handelingen met bijkomende maatregelen. Voorzie de nodige PBM's. Opgeleid personeel wordt aanbevolen.

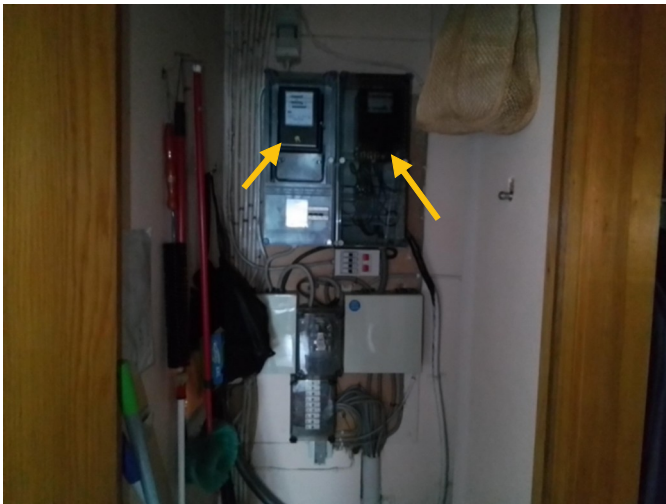
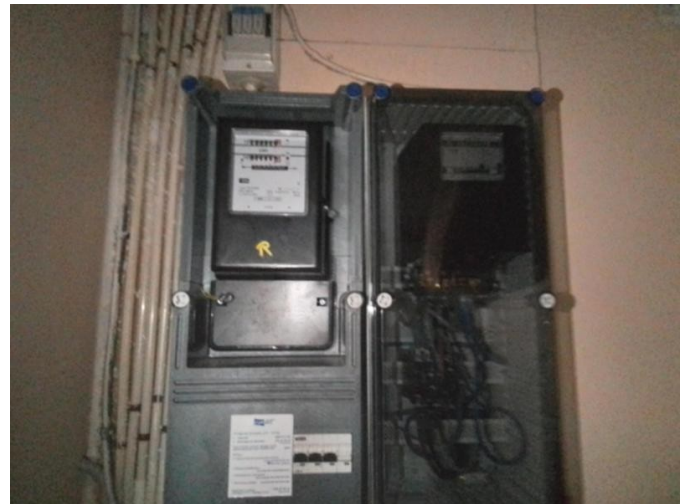
Het asbestmateriaal valt onder de mijlpaal van 2040.

Eindbeoordeling materiaalrisico	Verhoogd materiaalrisico en/of verhoogde kans op vezelvrijgave
---------------------------------	--

Gebondenheid	Categorie 1: hechtgebonden in oorsprong
Asbestsoort (vezeltype)	Crocidoliet aanwezig
Asbestconcentratie	Laag (< 50%)
Afschermingsgraad van het gehele materiaal	Geheel of deels (ook) vrij aan de binnenlucht
Toestand van het materiaal	Licht beschadigd, licht verweerd. Intact materiaal type Pical – asbestboard of categorie III 'gebondenheid'

Beschrijving	Zekering gang
Omgeving	Binnen
Primaire drager	Communicatie en elektrische infrastructuur en uitrusting
Asbestmateriaal	Plaat, paneel, tablet - Type Bakeliet
Bindmiddel van asbestmateriaal	Kunststof of -hars
Gebondenheid op basis van bindmiddel	Hecht
Hoeveelheid (oppervlakte - dikte - aantal)	• 0,20 m ² - 1,00 cm - 2 stuks
Totaal volume	0,004 m ³
Eenvoudig bereikbaar	Ja
Bevestigingswijze	• Geschroefd
Identificatiemethode	Vaststelling zonder monsternamen

- Verwijder dit asbestmateriaal zo snel mogelijk. Volg de toestand goed op.

- Eenvoudige handelingen: mag via doe-het-zelf of door werknemer(s) met opleidingsattest eenvoudige handelingen
Te verwijderen door de nutsmaatschappij. Betreft een hechtgebonden toepassing met lichte verwerking. Dit verhoogt de kans op vezelvrijgave. De toepassing zorgvuldig verwijderen, zonder wijzigingen aan te brengen in de huidige toestand van het materiaal. De toepassing niet breken en/of beschadigen. Verwijder de toepassing a.d.h.v. eenvoudige handelingen met bijkomende maatregelen. Voorzie de nodige PBM's. Opgeleid personeel wordt aanbevolen.

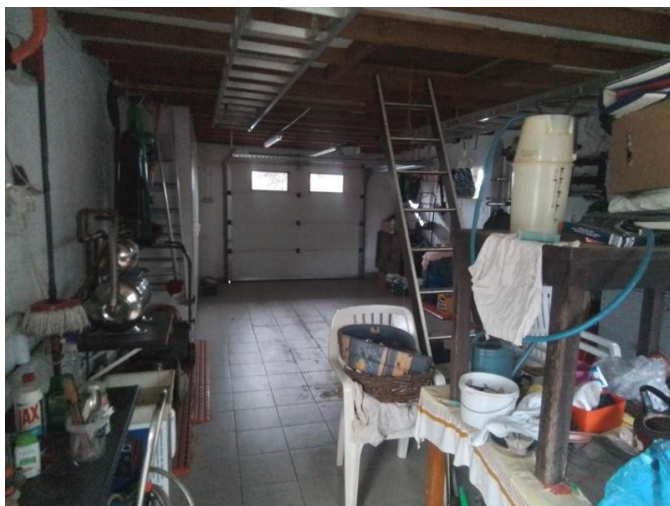
Er zijn geen asbestverdachte materialen vastgesteld binnen dit deel van de constructie.

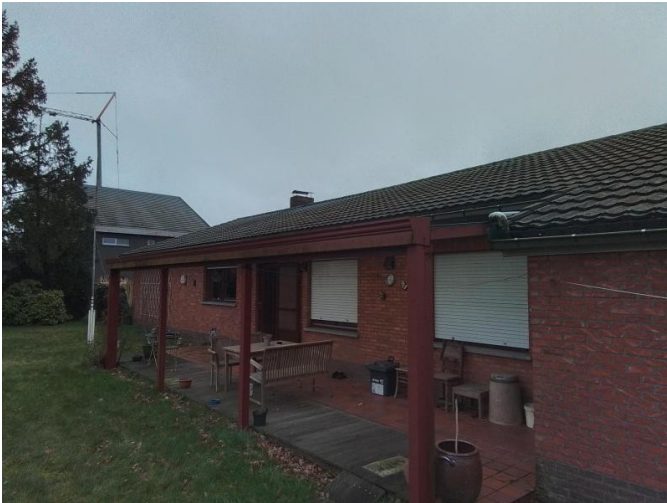
Er zijn geen asbestverdachte materialen vastgesteld binnen dit deel van de constructie.

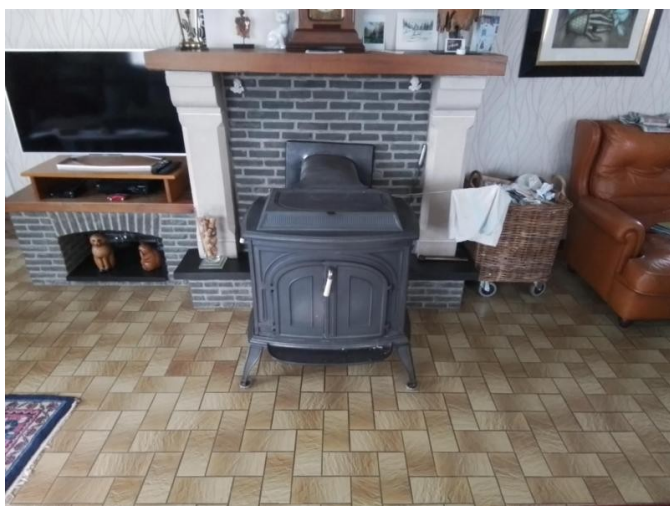
De kachel is gecontroleerd en niet-asbestverdacht bevonden.

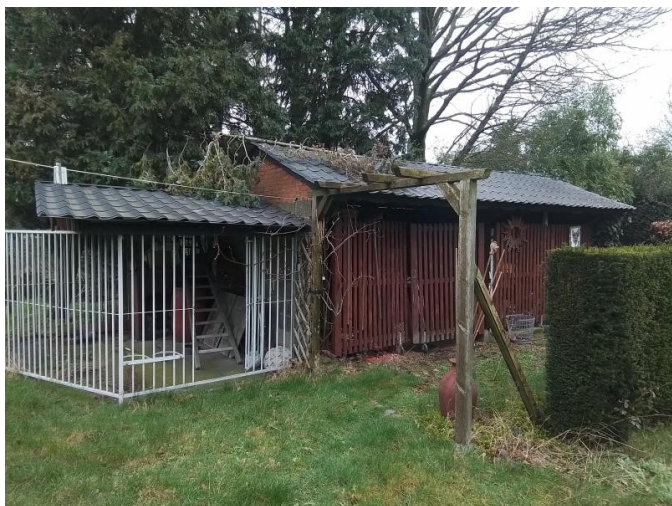
Er zijn geen asbestverdachte materialen vastgesteld binnen deze constructie.

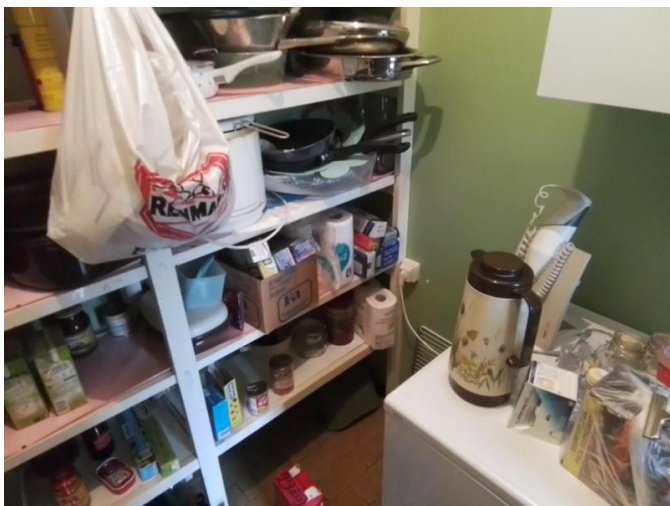
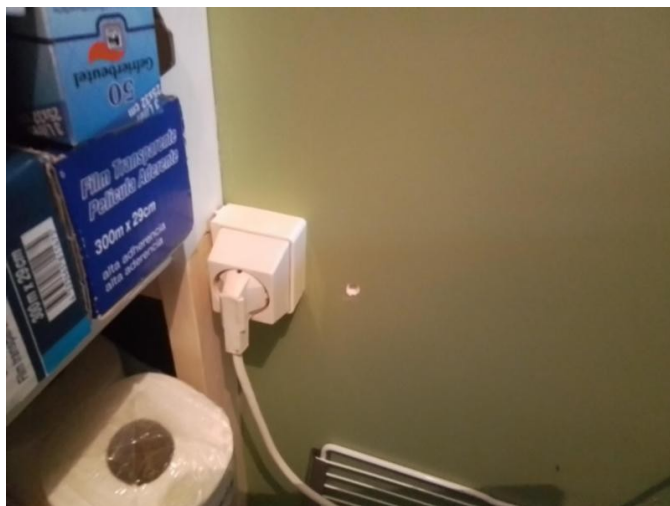
Fiche 8: pleisterwerk wanden

Geen asbest

#	Type	Referentie	Resultaat
8.1	Mengmonster	MM01	Geen asbest
