# Asbestinventarisatetest

Zonnestraat 121, 9100 Sint-Niklaas

Attestnummer : 20240906-000255.000

Uitgegeven op : 06.09.2024

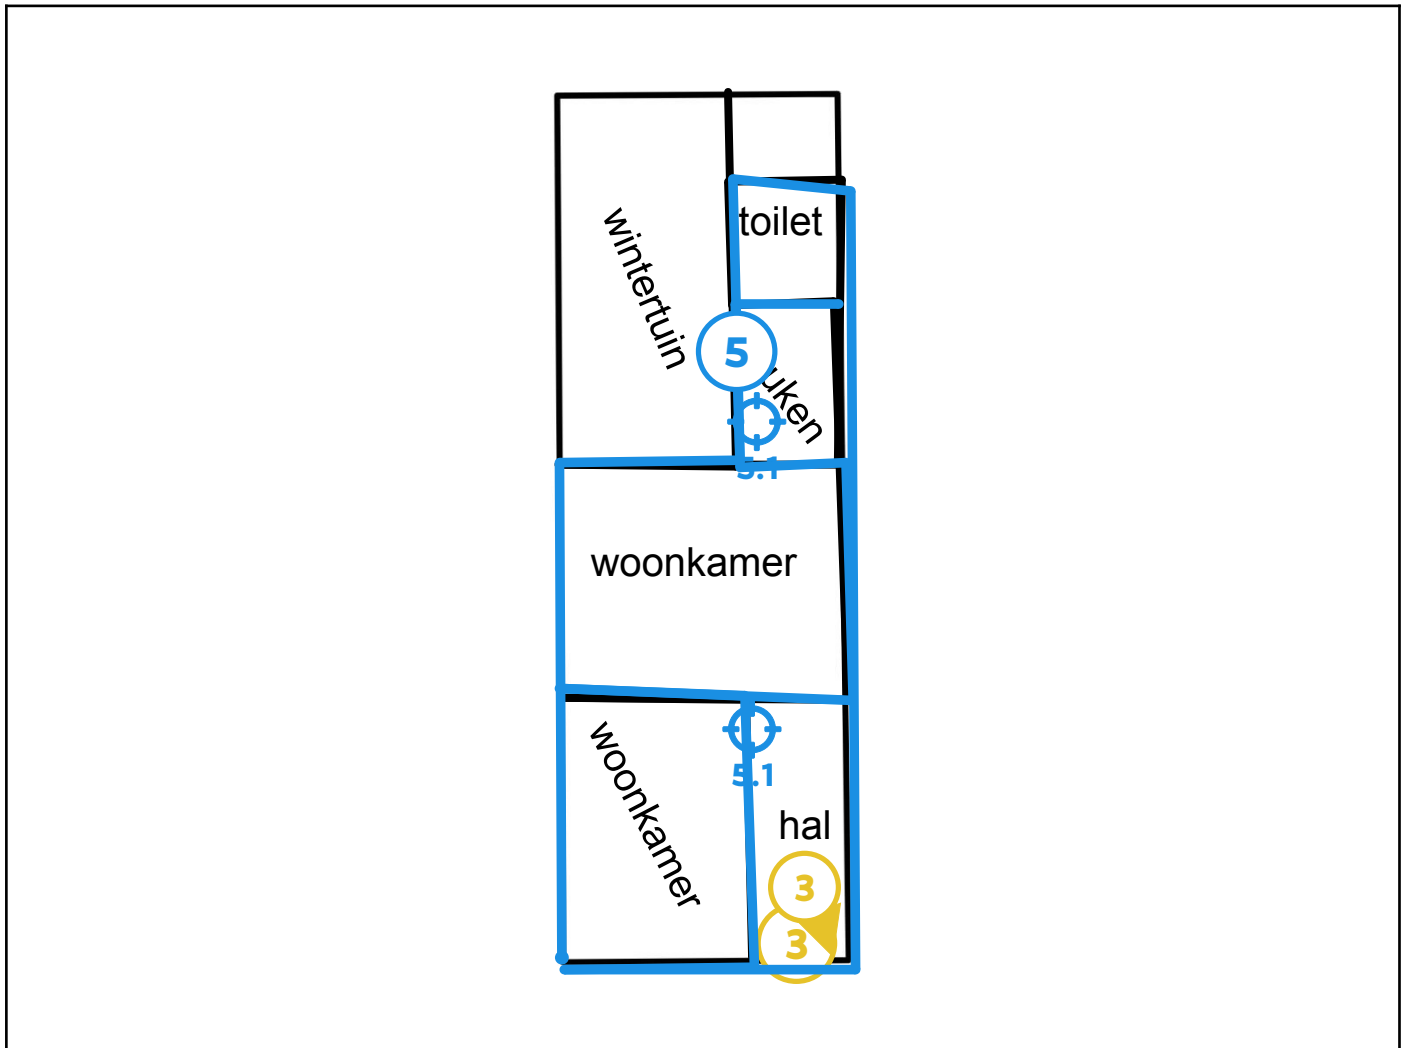
# Plan 1.1: Gelijkvloers

Beschrijving	Type	Actie
3. Bakeliete toepassingen	Asbestmateriaal	Zorgvuldig beheren
5. Pleisterwerk wand	Geen asbest	-
5.1 Code: MM01	Mengmonster	-

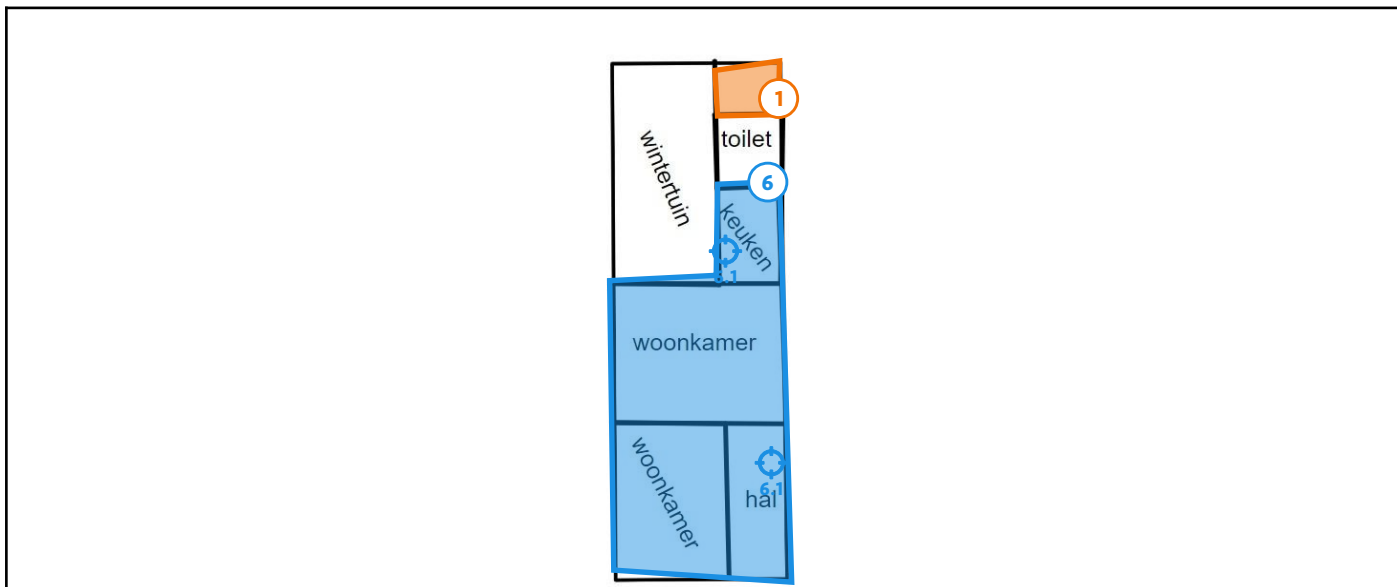
## Plan 1.2: Gelijkvloers

Beschrijving	Type	Actie
1. Golfplaat	Asbestmateriaal	<a href="#">Verwijderen</a>
6. Pleisterwerk plafond	Geen asbest	-
6.1 Code: MM02	Mengmonster	-

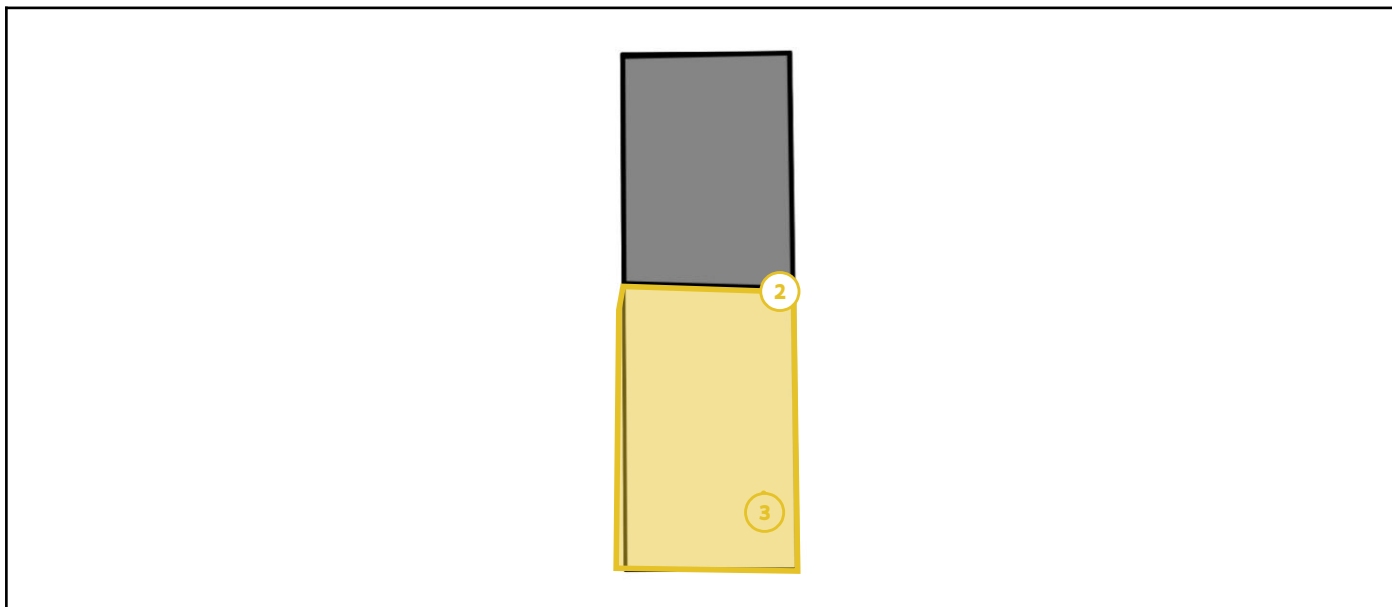
## Plan 1.6: zolder

Beschrijving	Type	Actie
2. Onderdak	Asbestmateriaal	Zorgvuldig beheren
3. Bakeliete toepassingen	Asbestmateriaal	Zorgvuldig beheren

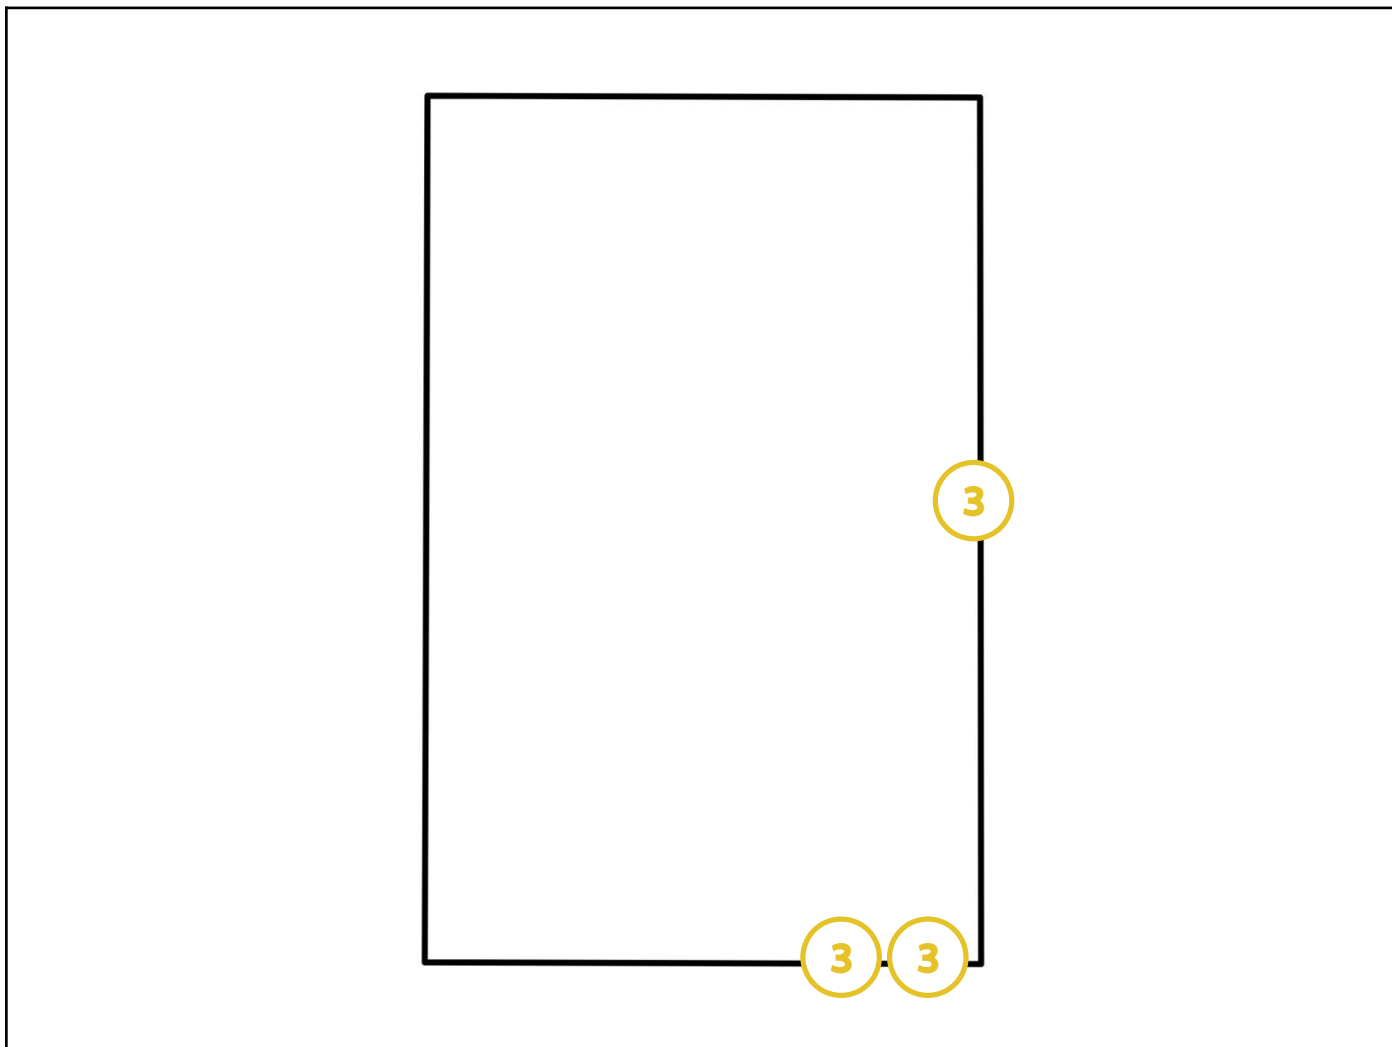
## Plan 2.1: Garage plan

Beschrijving	Type	Actie
3. Bakeliete toepassingen	Asbestmateriaal	Zorgvuldig beheren

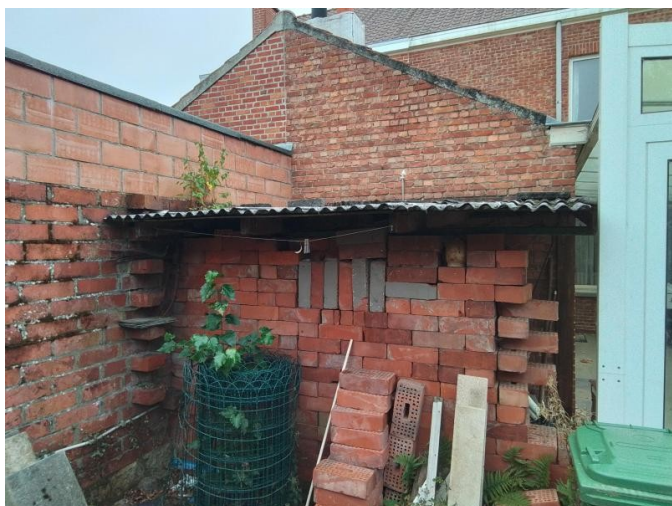
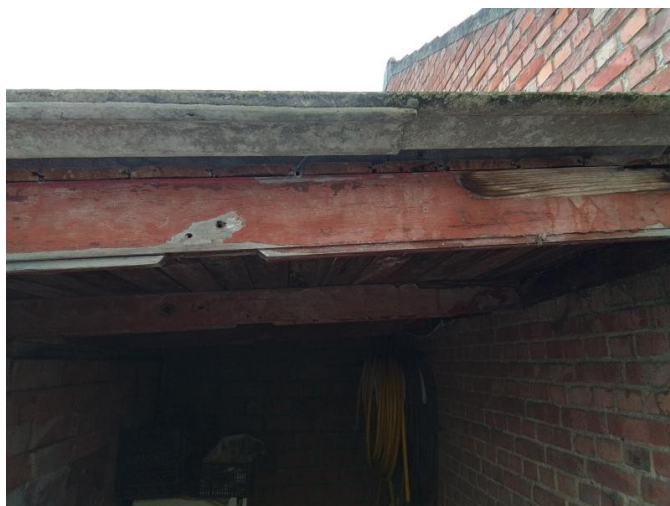
Het asbestmateriaal valt onder de mijlpaal van 2034.

Eindbeoordeling materiaalrisico	Verhoogd materiaalrisico en/of verhoogde kans op vezelvrijgave
---------------------------------	--

Gebondenheid	Categorie 1: hechtgebonden in oorsprong
Asbestsoort (vezeltype)	Crocidoliet aanwezig
Asbestconcentratie	Laag (< 50%)
Afschermingsgraad van het gehele materiaal	Geheel of deels vrij aan de buitenlucht
Toestand van het materiaal	Matig beschadigd, matig verweerd

Beschrijving	Golfplaat
Omgeving	Buiten
Primaire drager	Schuin dak
Asbestmateriaal	Dak- en gevelbekleding - Golfplaat
Bindmiddel van asbestmateriaal	Cement
Gebondenheid op basis van bindmiddel	Hecht
Hoeveelheid (oppervlakte - aantal)	<ul style="list-style-type: none"><li>• 8,00 m<sup>2</sup> - 1 stuk</li></ul>
Totale oppervlakte	8,00 m <sup>2</sup>
Eenvoudig bereikbaar	Ja
Bevestigingswijze	<ul style="list-style-type: none"><li>• Geschroefd</li></ul>
Identificatiemethode	Vaststelling zonder monsternamen
Destructieve handeling voor identificatie	Nee

- Zorg voor een veilig beheer. Vermijd het beschadigen van het asbestmateriaal. Controleer de toestand jaarlijks op wijzigingen.
- Verwijder dit asbestmateriaal zo snel mogelijk. Volg de toestand goed op.

- Eenvoudige handelingen: mag via doe-het-zelf of door werknemer(s) met opleidingsattest eenvoudige handelingen  
Aanbevolen saneringsmethode: Eenvoudige handeling met bijkomende maatregelen. Het materiaal dient goed te worden gefixeerd voor deze wordt verwijderd.

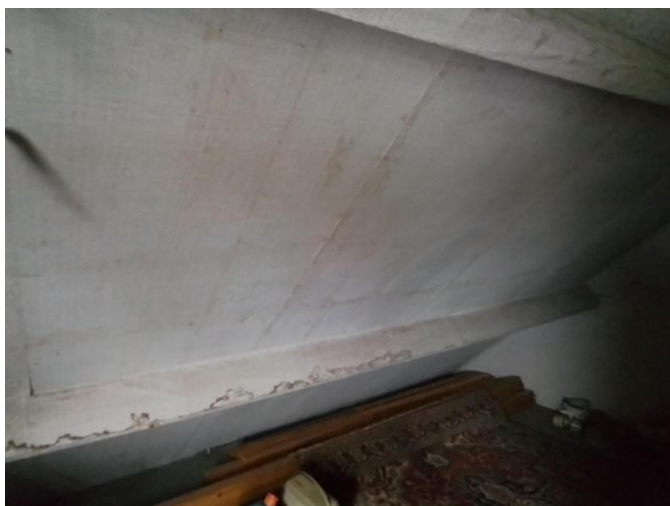
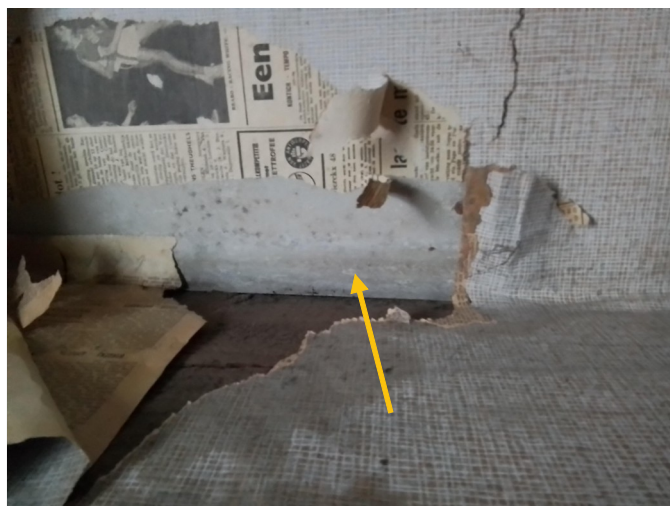
Het asbestmateriaal valt onder de mijlpaal van 2040.

Eindbeoordeling materiaalrisico	Laag materiaalrisico en/of verlaagde kans op vezelvrijgave
---------------------------------	--

Gebondenheid	Categorie 1: hechtgebonden in oorsprong
Asbestsoort (vezeltype)	Crocidoliet aanwezig
Asbestconcentratie	Laag (< 50%)
Afschermingsgraad van het gehele materiaal	Geheel of deels (ook) vrij aan de binnenlucht
Toestand van het materiaal	Onbeschadigd, niet verweerd

<b>Beschrijving</b>	Onderdak
<b>Omgeving</b>	Binnen
<b>Primaire drager</b>	Schuin dak
<b>Asbestmateriaal</b>	Plaat, paneel, tablet - Type Menuiserite
<b>Bindmiddel van asbestmateriaal</b>	Cement
<b>Gebondenheid op basis van bindmiddel</b>	Hecht
<b>Hoeveelheid (oppervlakte - dikte - aantal)</b>	<ul style="list-style-type: none"><li>• 200,00 m<sup>2</sup> - 0,40 cm - 1 stuk</li></ul>
<b>Totaal volume</b>	0,80 m <sup>3</sup>
<b>Eenvoudig bereikbaar</b>	Nee <ul style="list-style-type: none"><li>• Het asbestmateriaal is bedekt (uitgezonderd laag verf, coating, behang, kunststof, textiel) en het wegnemen van het bedekkende materiaal kan niet zonder het bedekkende materiaal te beschadigen.</li></ul>
<b>Bevestigingswijze</b>	<ul style="list-style-type: none"><li>• Genageld, geniet</li></ul>
<b>Identificatiemethode</b>	Vaststelling zonder monstername
<b>Destructieve handeling voor identificatie</b>	Nee

- Zorg voor een veilig beheer. Vermijd het beschadigen van het asbestmateriaal. Controleer de toestand jaarlijks op wijzigingen.

- Eenvoudige handelingen: mag via doe-het-zelf of door werknemer(s) met opleidingsattest eenvoudige handelingen  
Aanbevolen saneringsmethode: Eenvoudige handeling met bijkomende maatregelen. Het materiaal dient goed te worden gefixeerd voor deze wordt verwijderd.

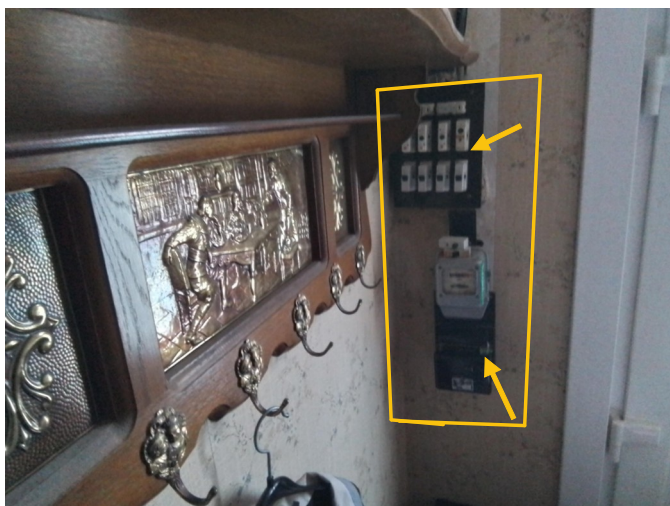
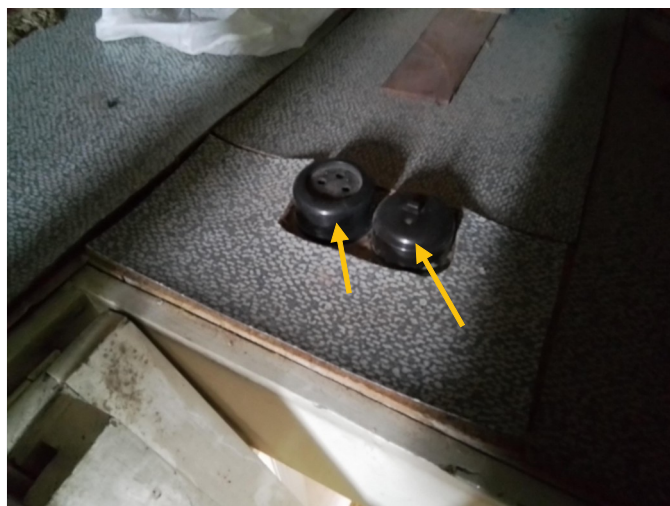
Het asbestmateriaal valt onder de mijlpaal van 2040.

Eindbeoordeling materiaalrisico	Zeer laag materiaalrisico en/of zeer lage kans op vezelvrijgave
---------------------------------	---

Gebondenheid	Categorie 1: hechtgebonden in oorsprong
Asbestsoort (vezeltype)	Alleen chrysotiel
Asbestconcentratie	Laag (< 50%)
Afschermingsgraad van het gehele materiaal	Geheel of deels (ook) vrij aan de binnenlucht
Toestand van het materiaal	Onbeschadigd, niet verweerd

Beschrijving	Bakeliete toepassingen
Omgeving	Binnen
Primaire drager	Binnenwand
Asbestmateriaal	Plaat, paneel, tablet - Type Bakeliet
Bindmiddel van asbestmateriaal	Kunststof of -hars
Gebondenheid op basis van bindmiddel	Hecht
Hoeveelheid (oppervlakte - dikte - aantal)	• 1,00 m <sup>2</sup> - 0,10 cm - 1 stuk
Totaal volume	0,001 m <sup>3</sup>
Eenvoudig bereikbaar	Ja
Bevestigingswijze	• Geschroefd
Identificatiemethode	Vaststelling zonder monstername
Destructieve handeling voor identificatie	Nee

- Zorg voor een veilig beheer. Vermijd het beschadigen van het asbestmateriaal. Controleer de toestand jaarlijks op wijzigingen.

- Eenvoudige handelingen: mag via doe-het-zelf of door werknemer(s) met opleidingsattest eenvoudige handelingen  
Aanbevolen saneringsmethode: Eenvoudige handeling met bijkomende maatregelen. Het materiaal dient goed te worden gefixeerd voor deze wordt verwijderd.

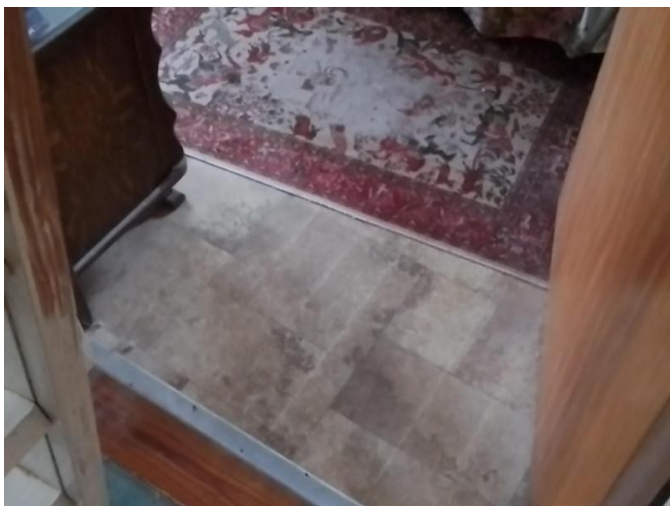
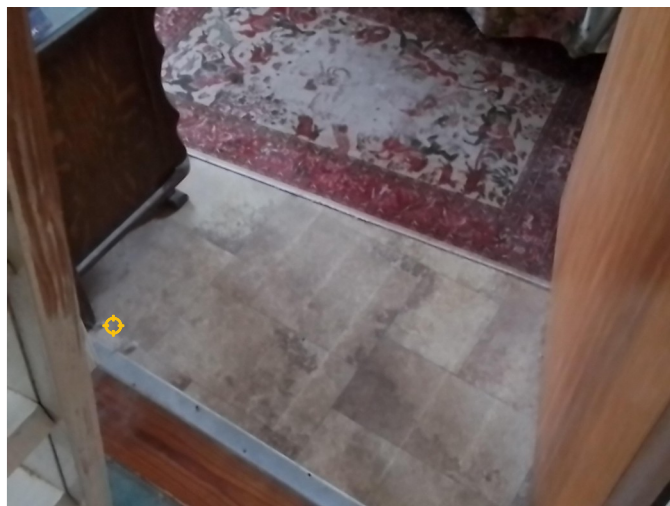
Geen asbest

#	Type	Referentie	Resultaat
4.1	Puntmonster	MM003	Geen asbest

<b>Beschrijving</b>	vinylvloerzeil
<b>Omgeving</b>	Binnen
<b>Primaire drager</b>	Vloer
<b>Bindmiddel van materiaal</b>	Karton - papier - viltachtig
<b>Gebondenheid op basis van bindmiddel</b>	Niet-hechtgebonden
<b>Hoeveelheid (oppervlakte - aantal)</b>	• 10,00 m <sup>2</sup> - 1 stuk
<b>Totale oppervlakte</b>	10,00 m <sup>2</sup>
<b>Identificatiemethode</b>	Vaststelling met monsternamen
<b>Destructieve handeling voor identificatie</b>	Nee

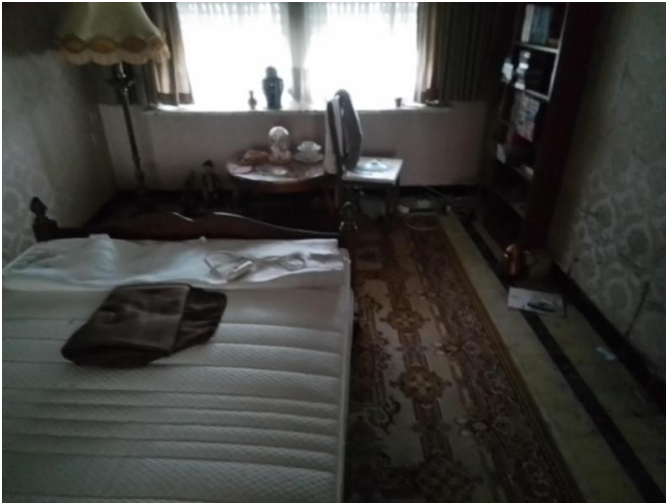
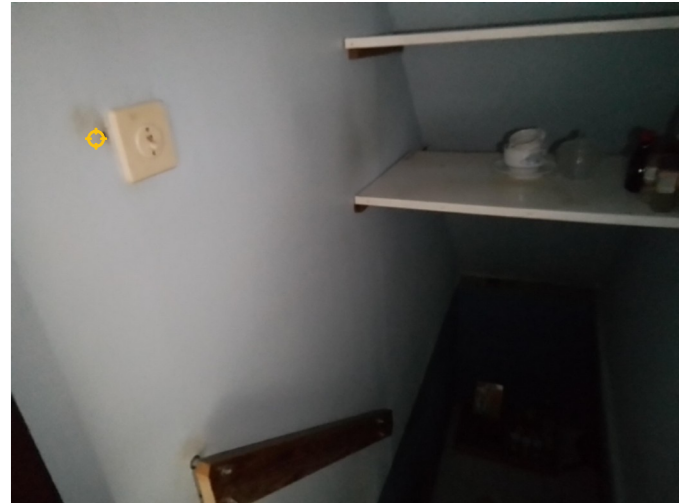
## Fiche 5: Pleisterwerk wand

Geen asbest

#	Type	Referentie	Resultaat
5.1	Mengmonster	MM01	Geen asbest

Beschrijving	Pleisterwerk wand
Omgeving	Binnen
Primaire drager	Binnenwand
Bindmiddel van materiaal	Gips - kalk
Gebondenheid op basis van bindmiddel	Niet-hechtgebonden
Hoeveelheid (oppervlakte - dikte - aantal)	• 250,00 m <sup>2</sup> - 2,00 cm - 1 stuk
Totaal volume	5,00 m <sup>3</sup>
Identificatiemethode	Vaststelling met monsternamen
Destructieve handeling voor identificatie	Nee

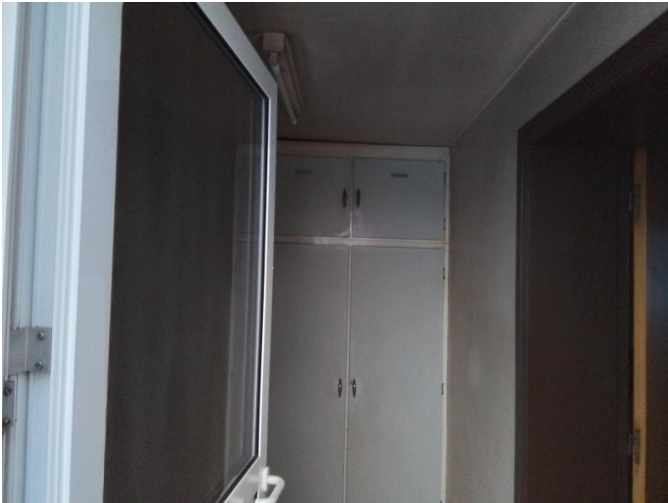
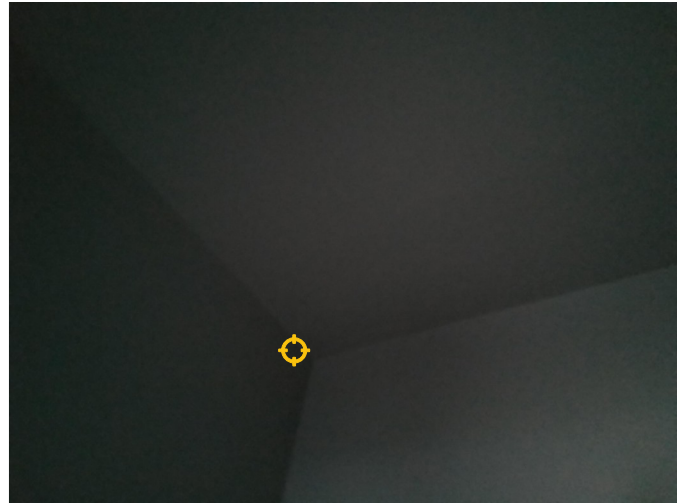
## Fiche 6: Pleisterwerk plafond

Geen asbest

#	Type	Referentie	Resultaat
6.1	Mengmonster	MM02	Geen asbest

<b>Beschrijving</b>	Pleisterwerk plafond
<b>Omgeving</b>	Binnen
<b>Primaire drager</b>	Plafond
<b>Bindmiddel van materiaal</b>	Gips - kalk
<b>Gebondenheid op basis van bindmiddel</b>	Niet-hechtgebonden
<b>Hoeveelheid (oppervlakte - dikte - aantal)</b>	• 200,00 m <sup>2</sup> - 2,00 cm - 1 stuk
<b>Totaal volume</b>	4,00 m <sup>3</sup>
<b>Identificatiemethode</b>	Vaststelling met monsternamen
<b>Destructieve handeling voor identificatie</b>	Nee
