Asbestinventarisatetest

Stationstraat 148, 9170 Sint-Gillis-Waas

Attestnummer : 20241004-000281.000

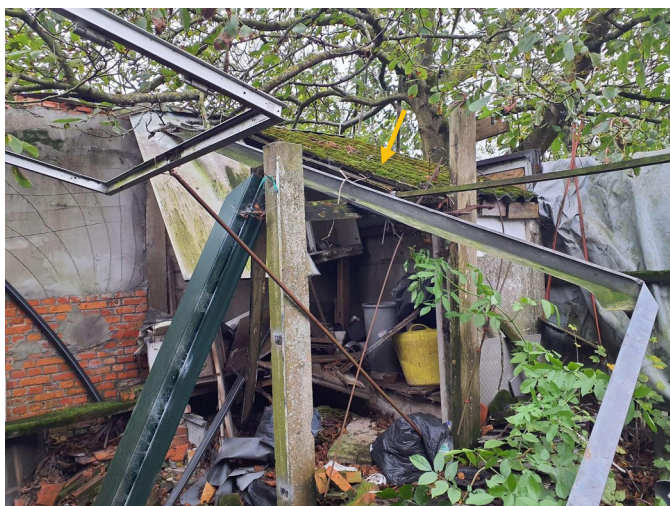
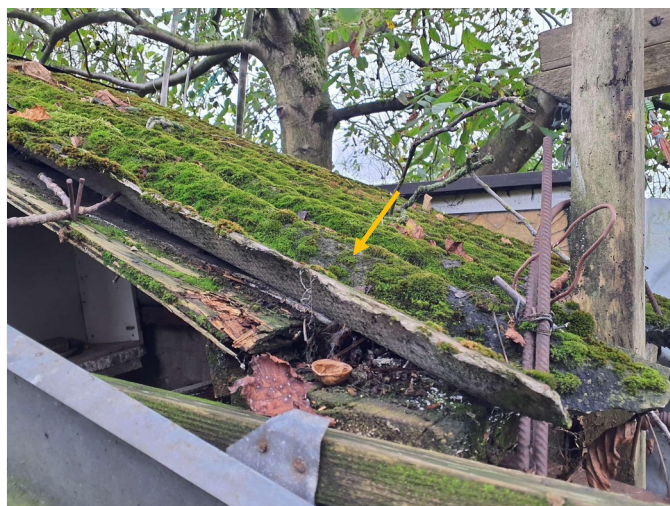
Beschrijving	Type	Actie
1. Dak tuinhok	Asbestmateriaal	Verwijderen

Het asbestmateriaal valt onder de mijlpaal van 2034.

- Eenvoudige handelingen: mag via doe-het-zelf of door werknemer(s) met opleidingsattest eenvoudige handelingen
Sterk verweerd asbestcement product. Te verwijderen door een werknemer met opleidingsattest eenvoudige handelingen.

Eindbeoordeling materiaalrisico	Verhoogd materiaalrisico en/of verhoogde kans op vezelvrijgave
---------------------------------	--

Gebondenheid	Categorie 1: hechtgebonden in oorsprong
Asbestsoort (vezeltype)	Crocidoliet aanwezig
Asbestconcentratie	Laag (< 50%)
Afschermingsgraad van het gehele materiaal	Geheel of deels vrij aan de buitenlucht
Toestand van het materiaal	Matig beschadigd, matig verweerd

Beschrijving	Dak tuinhok
Omgeving	Buiten
Primaire drager	Schuin dak
Asbestmateriaal	Dak- en gevelbekleding - Golfplaat
Bindmiddel van asbestmateriaal	Cement
Gebondenheid op basis van bindmiddel	Hecht
Hoeveelheid (oppervlakte - aantal)	<ul style="list-style-type: none">• 2,00 m² - 1 stuk
Totale oppervlakte	2,00 m ²
Eenvoudig bereikbaar	Ja
Bevestigingswijze	<ul style="list-style-type: none">• Geschroefd
Identificatiemethode	Vaststelling zonder monsternamen
Destructieve handeling voor identificatie	Nee

- Verwijder dit asbestmateriaal zo snel mogelijk. Volg de toestand goed op.

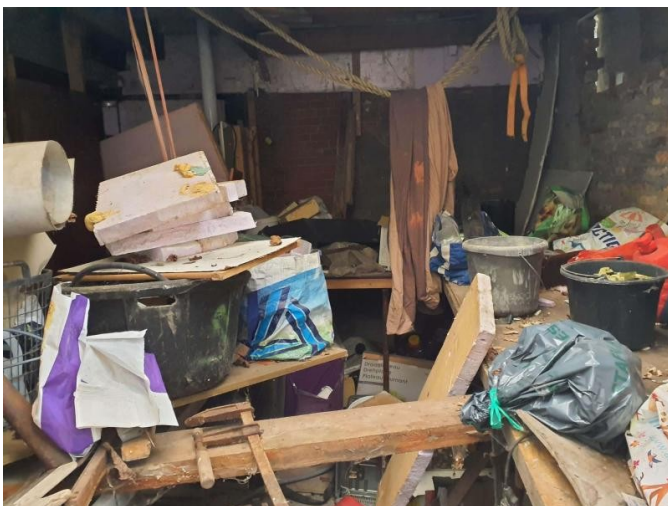
Reden: Materiaal in opslag

Uitleg van de asbestdeskundige: De achterste ruimte van de uitbouw was slecht toegankelijk omwille van een grote hoeveelheid materiaal in opslag en het ontbreken van een stabiele vloer in een deel van de ruimte. De ruimte werd naar best vermogen onderzocht, maar het is niet uitgesloten dat er zich nog iets onder het puin zou kunnen bevinden.

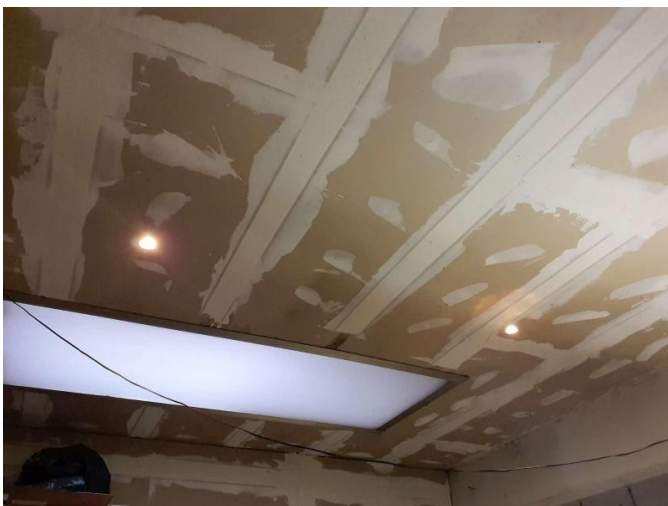
Alle plafonds waar een afwerking aanwezig is zijn afgewerkt met gipskarton.

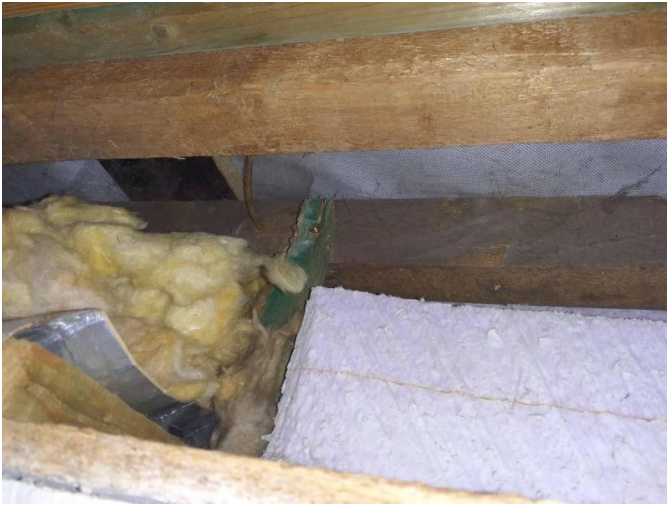
Dak vernieuwd in 2015.

Dakopbouw volledig zichtbaar ter hoogte van een niet afgewerkt dakraam.

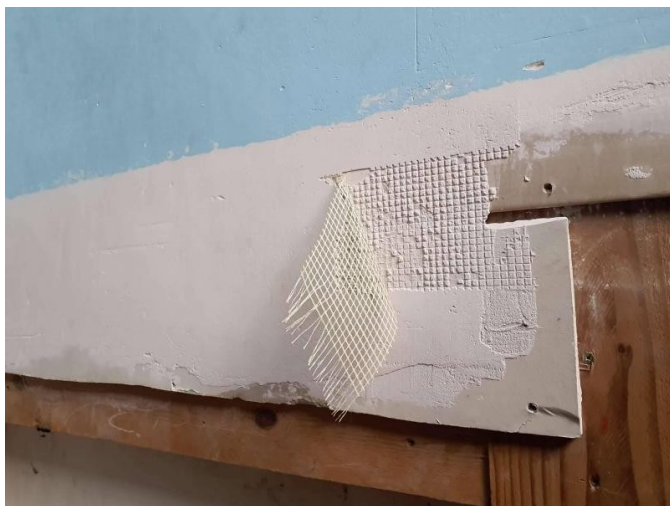
Alle muren op de 1e verdieping zijn afgewerkt met gipskarton

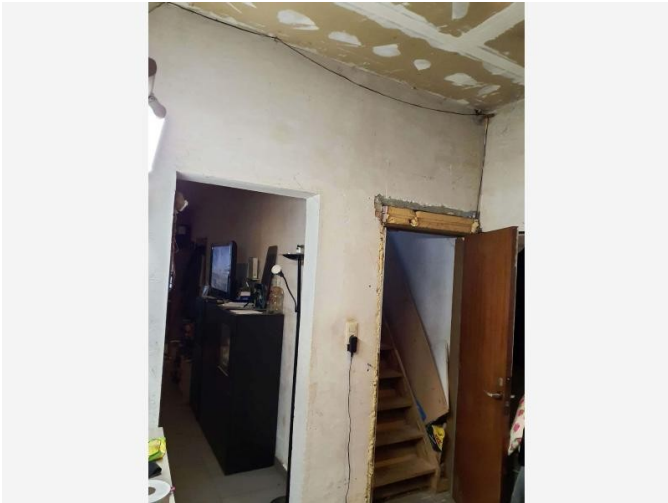
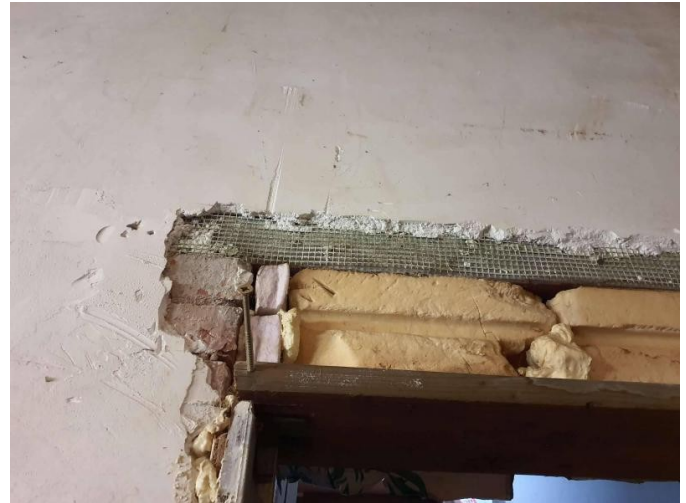
Fiche 6: Pleisterwerk muren

Geen asbest

#	Type	Referentie	Resultaat
6.1	Mengmonster	Pleisterwerk muren	Geen asbest

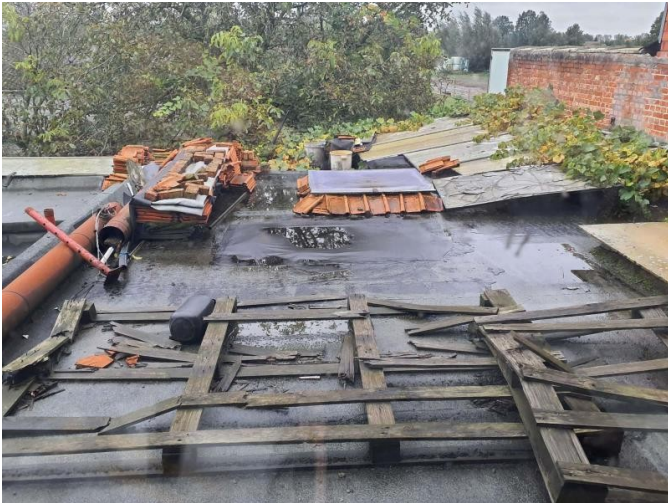
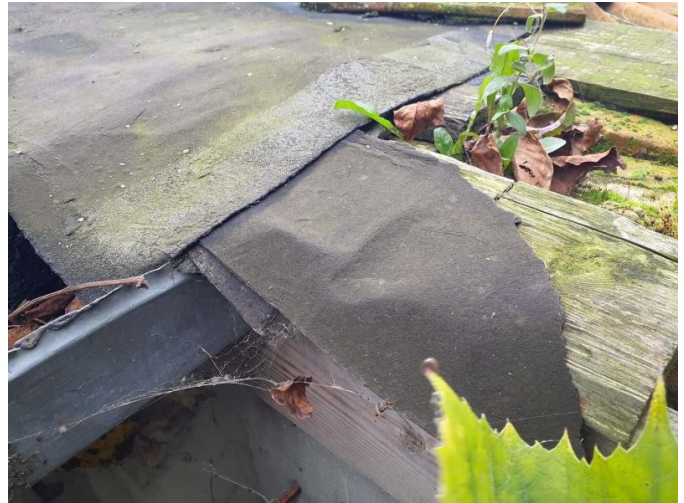
Fiche 7: Roofing plat dak

Geen asbest

#	Type	Referentie	Resultaat
7.1	Puntmonster	Roofing plat dak	Geen asbest

Beschrijving	Roofing plat dak
Omgeving	Buiten
Primaire drager	Plat dak
Bindmiddel van materiaal	Bitumen (roofing, teer, asfalt)
Gebondenheid op basis van bindmiddel	Hecht
Hoeveelheid (oppervlakte - aantal)	• 30,00 m ² - 1 stuk
Totale oppervlakte	30,00 m ²
Identificatiemethode	Vaststelling met monstername
Destructieve handeling voor identificatie	Nee
Opmerking	Op een luchtfoto van 2009 lijkt dit platte dak nog niet te bestaan. De kwaliteit van de foto is echter onvoldoende om volledig zeker te zijn. Er werd daarom alsnog een monstername uitgevoerd.

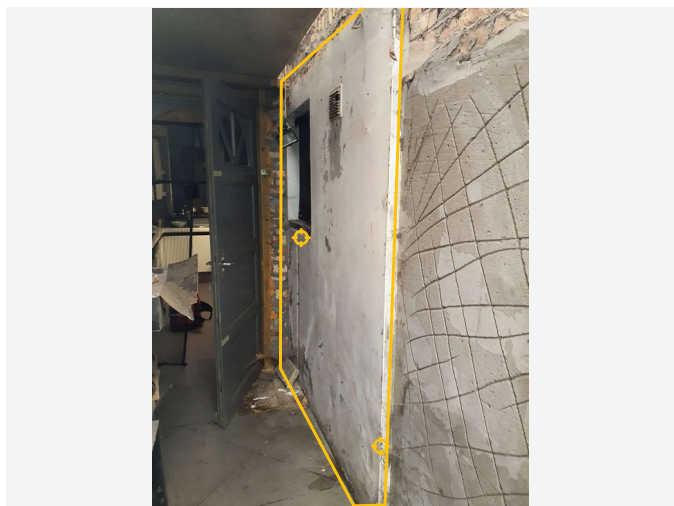
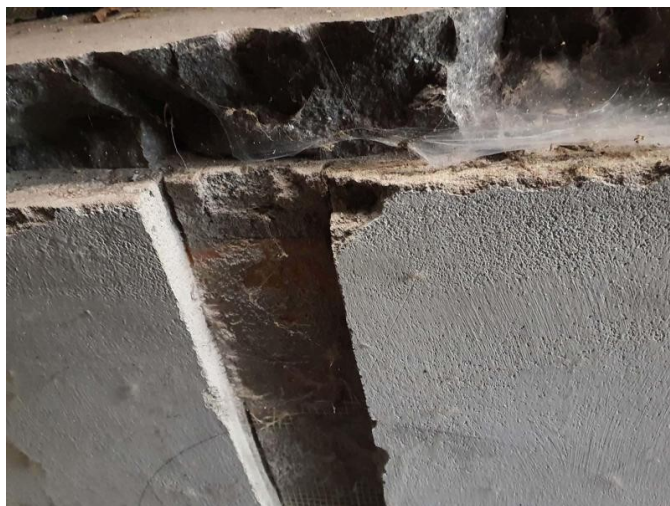
Fiche 8: Crepi

Geen asbest

#	Type	Referentie	Resultaat
8.1	Mengmonster	Crepi	Geen asbest
