Asbestinventarisatetest

Langhalsbeekstraat 107, 9100 Sint-Niklaas

Attestnummer : 20250124-000257.000

Asbestveilig (maar niet asbestvrij)

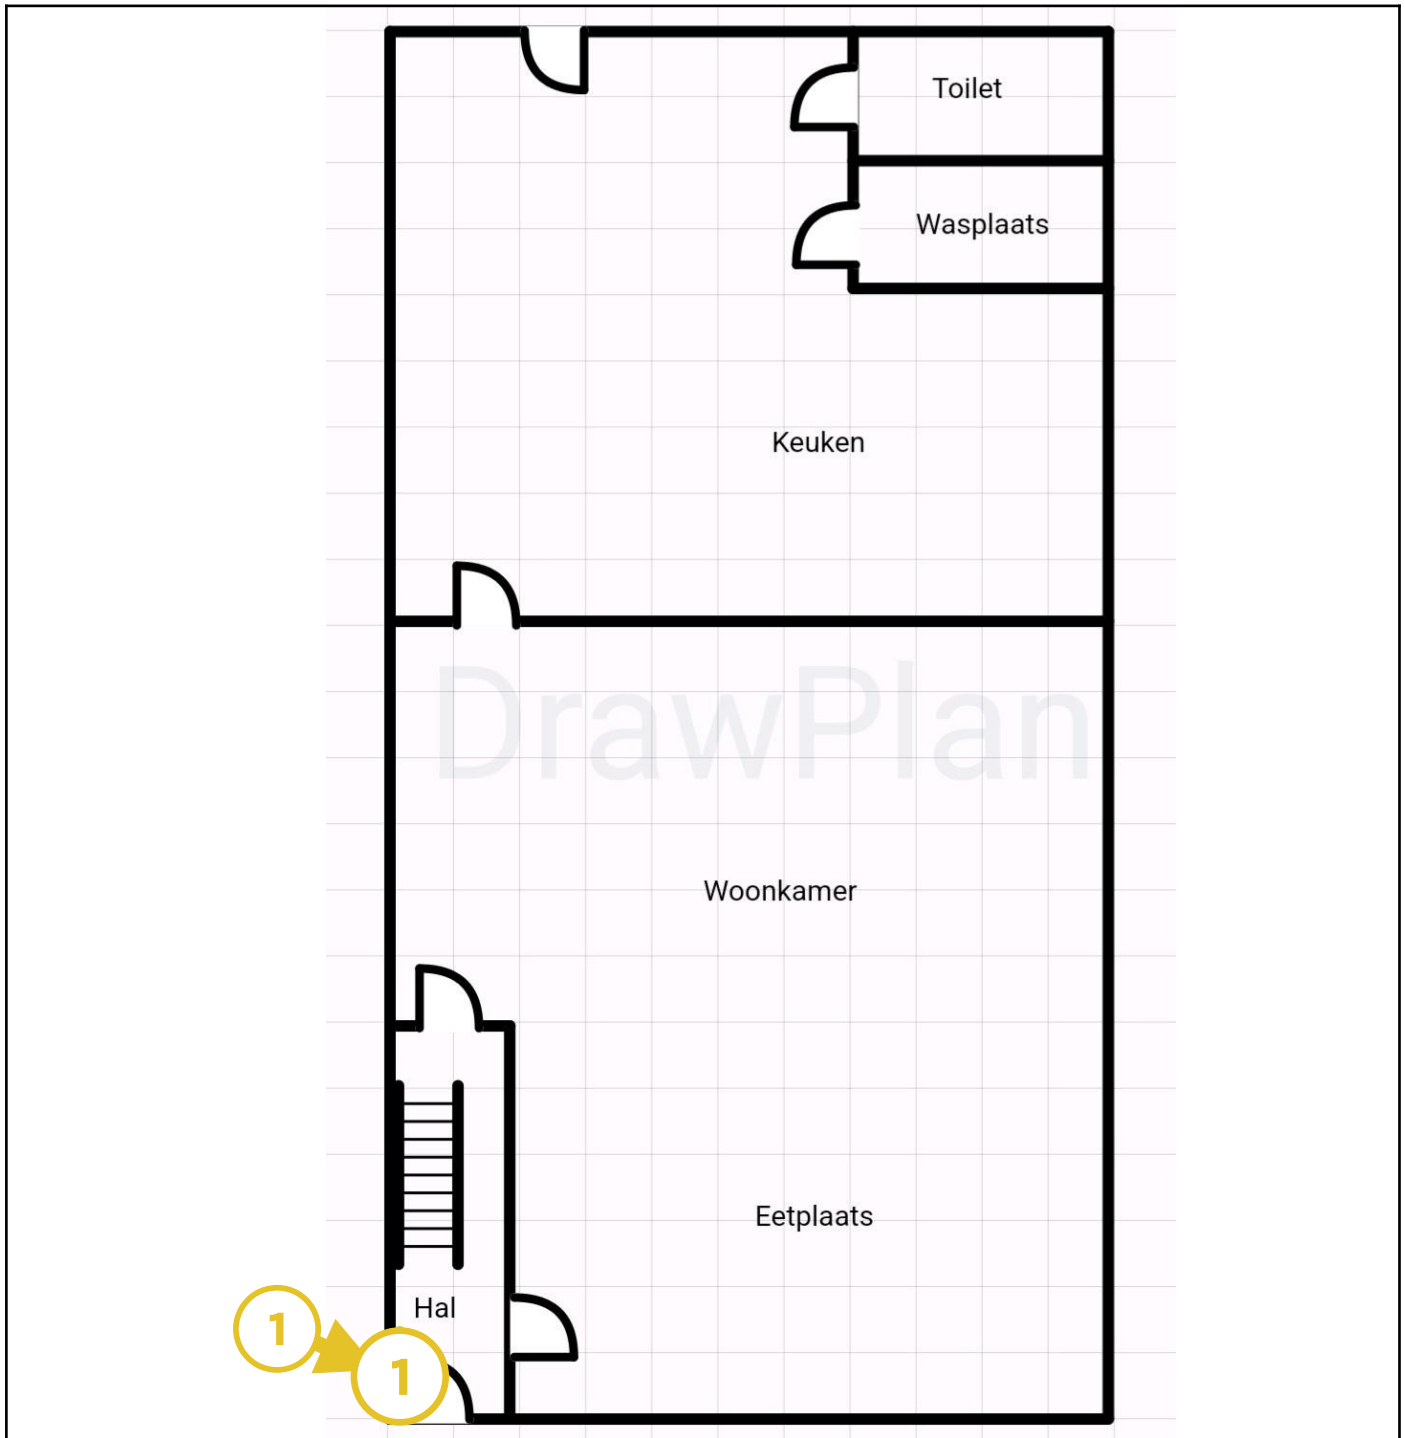
Plan 1.3: Gelijkvloers : zekeringskast

Beschrijving	Type	Actie
1. Zekeringskast	Asbestmateriaal	Zorgvuldig beheren

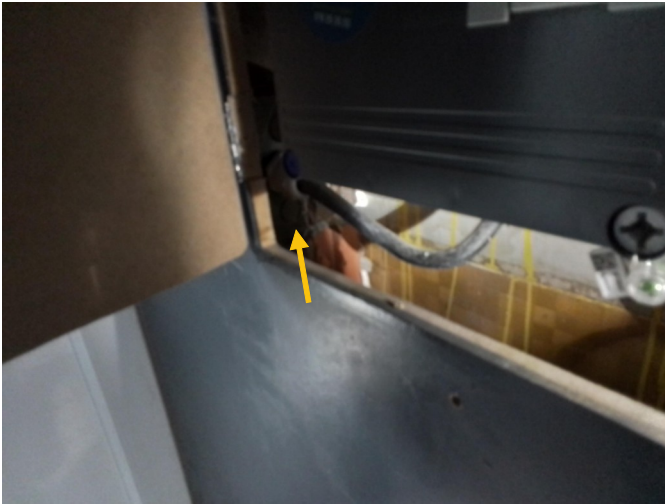
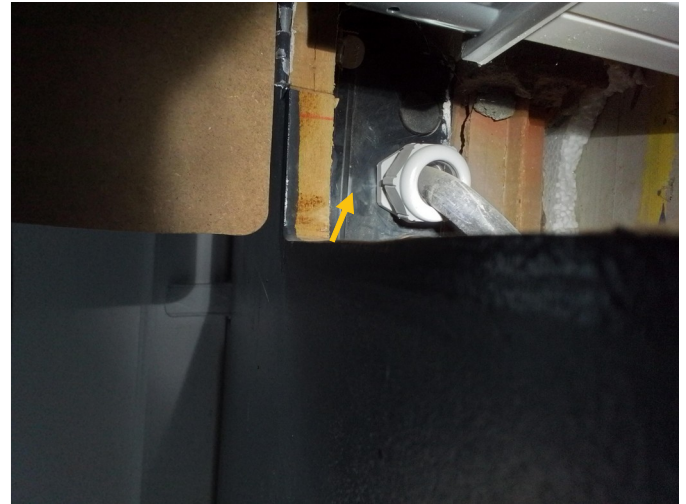
Het asbestmateriaal valt onder de mijlpaal van 2040.

Eindbeoordeling materiaalrisico	Zeer laag materiaalrisico en/of zeer lage kans op vezelvrijgave
---------------------------------	---

Gebondenheid	Categorie 1: hechtgebonden in oorsprong
Asbestsoort (vezeltype)	Crocidoliet aanwezig
Asbestconcentratie	Laag (< 50%)
Afschermingsgraad van het gehele materiaal	Stootvaste afscherming of omkasting
Toestand van het materiaal	Licht beschadigd, licht verweerd. Intact calciumsilicaatmateriaal of categorie III 'gebondenheid'

Beschrijving	Zekeringskast
Omgeving	Binnen
Primaire drager	Communicatie en elektrische infrastructuur en uitrusting
Asbestmateriaal	Plaat, paneel, tablet - Type Bakeliet
Bindmiddel van asbestmateriaal	Kunststof of -hars
Gebondenheid op basis van bindmiddel	Hecht
Hoeveelheid (oppervlakte - dikte - aantal)	• 0,20 m ² - 1,00 cm - 1 stuk
Totaal volume	0,002 m ³
Eenvoudig bereikbaar	Ja
Bevestigingswijze	• Geschroefd
Identificatiemethode	Vaststelling zonder monsternamen
Destructieve handeling voor identificatie	Nee

- Zorg voor een veilig beheer. Vermijd het beschadigen van het asbestmateriaal. Controleer de toestand jaarlijks op wijzigingen.

- Eenvoudige handelingen: mag via doe-het-zelf of door werknemer(s) met opleidingsattest eenvoudige handelingen
Betreft een hechtgebonden toepassing met lichte verwerking. Dit verhoogt de kans op vezelvrijgave. De toepassing zorgvuldig verwijderen, zonder wijzigingen aan te brengen in de huidige toestand van het materiaal. De toepassing niet breken en/of beschadigen. Verwijder de toepassing a.d.h.v. eenvoudige handelingen met bijkomende maatregelen. Voorzie de nodige PBM's zoals ademhalingsmasker met een P3-filter, een speciaal ontworpen overall van niet-vezelafgevend stof, schoeisel moet volledig gesloten zijn, werkhandschoenen. Opgeleid personeel wordt aanbevolen. Het asbestmateriaal moet worden verpakt in twee lagen van luchtdichte, stevige plastic zakken of folie. Deze dienen gemarkeerd te zijn met een waarschuwingsetiket.

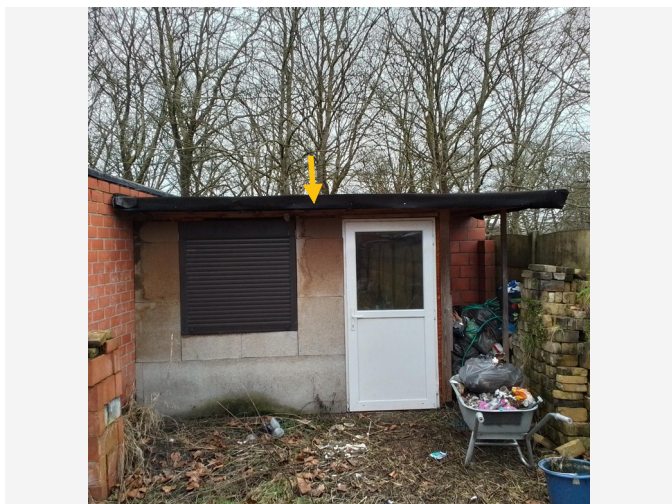
Geen asbestverdachte toepassingen vastgesteld in het tuinhuis. Dak bestaat uit EPDM.

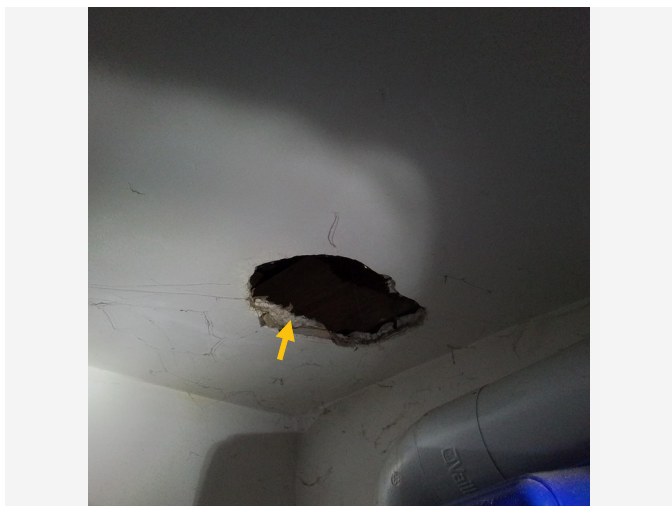
Geen pleisterwerk aanwezig aan het plafond. Plafond bestaat uit gipsplaten.

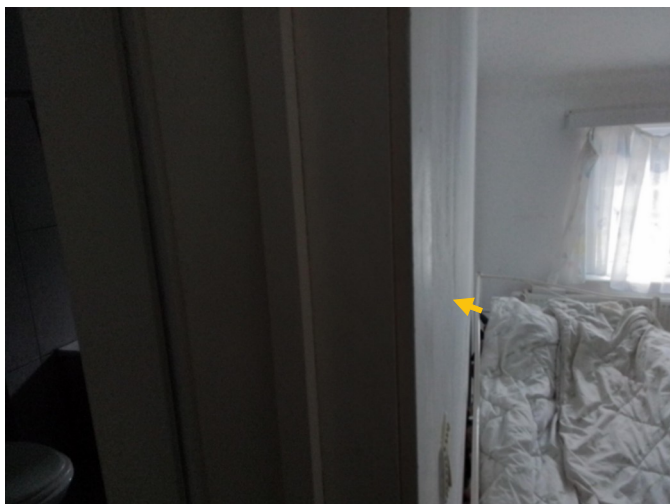
Geen pleisterwerk aanwezig aan sommige wanden op verdiep 1 en 2. Wanden bestaan uit gipsplaten.

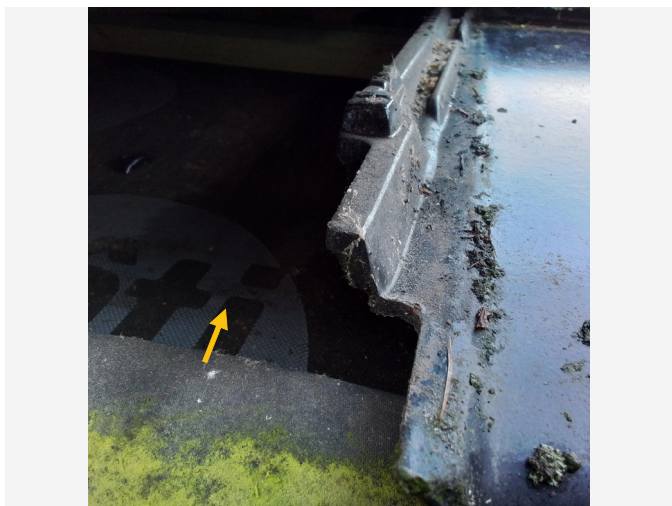
Onderdak bestaat uit zwart doek.

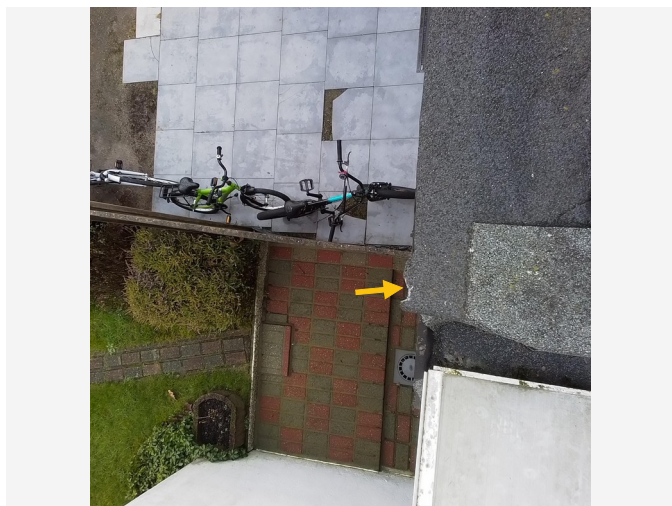
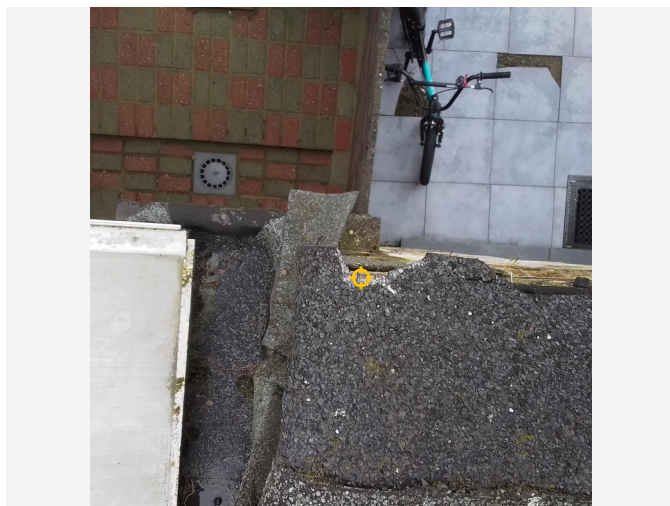
Fiche 6: Roofing plat dak

Geen asbest

#	Type	Referentie	Resultaat
6.1	Mengmonster	MM02	Geen asbest

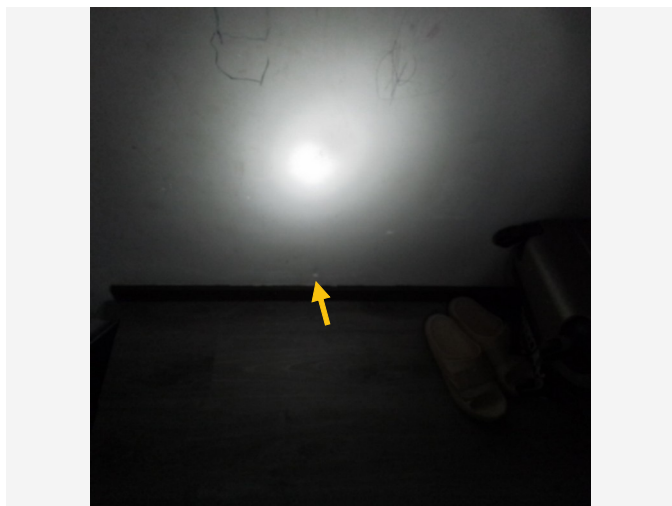
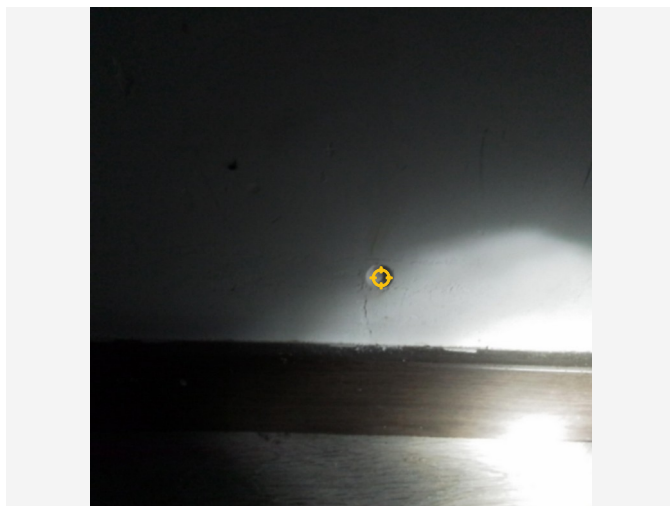
Geen asbest

#	Type	Referentie	Resultaat
7.1	Mengmonster	MM01	Geen asbest
