# Asbestinventarisatetest

Reepstraat 19, 9170 Sint-Gillis-Waas

Attestnummer : 20260119-000106.000

Uitgegeven op : 19.01.2026

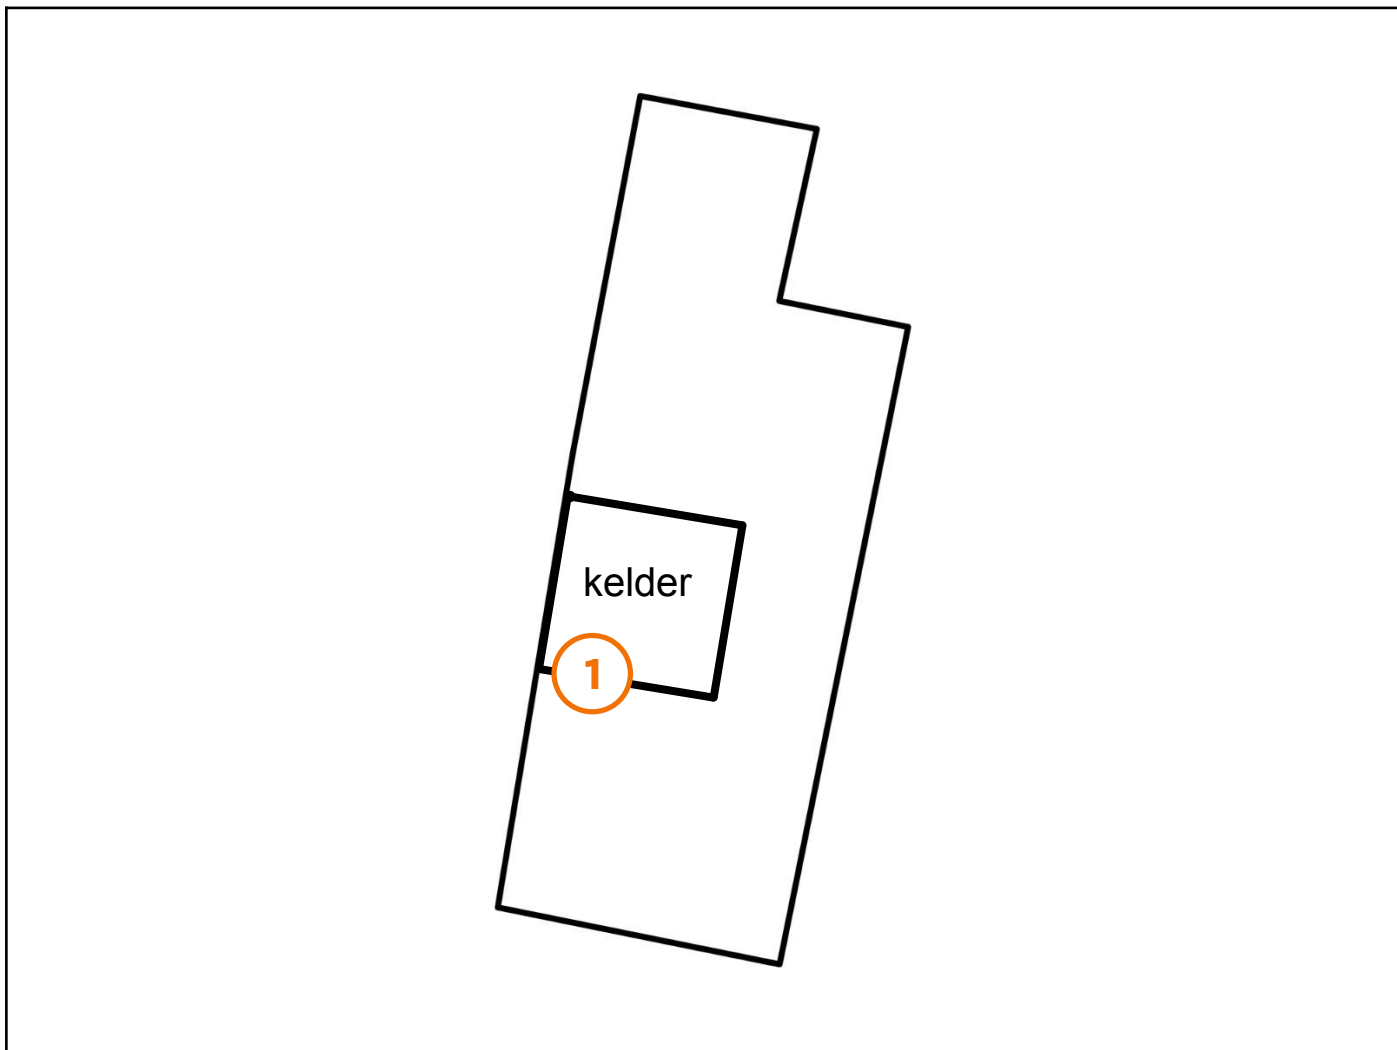
## Plan 1.1: Kelder

Beschrijving	Type	Actie
1. Bakeliet schakelaars/stopcontacten	Asbestmateriaal	<a href="#">Verwijderen</a>

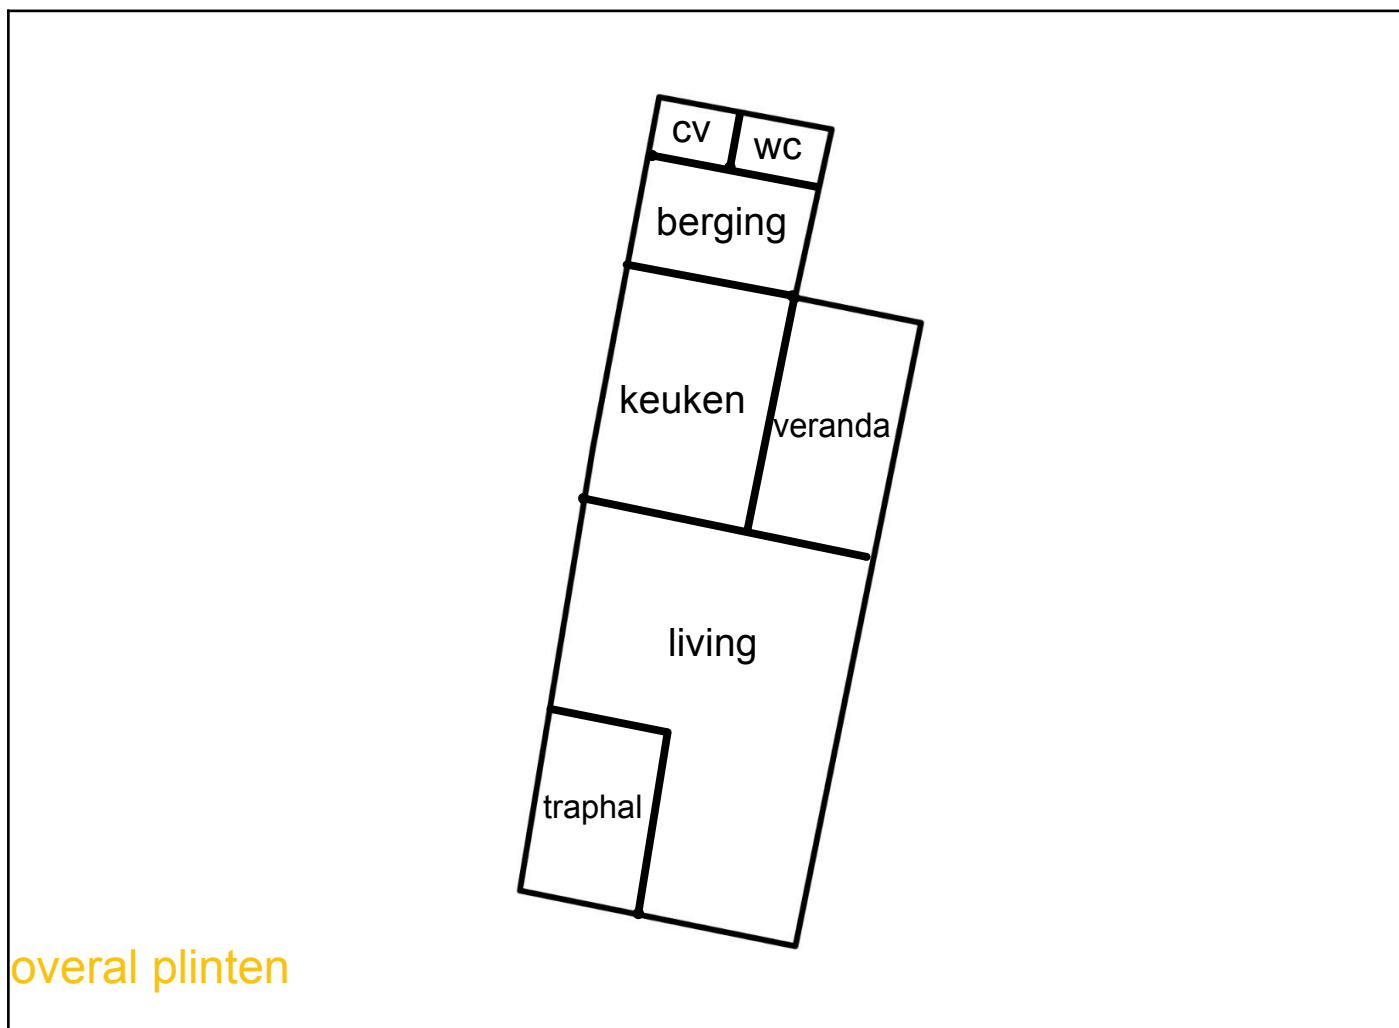
## Plan 1.5: Gelijkvloers plinten

Beschrijving	Type	Actie
2. Plinten (lijm)	Advies	-

Plinten werden soms verlijmd met asbesthoudende lijm. Bij werken, laat dit onderzoeken.

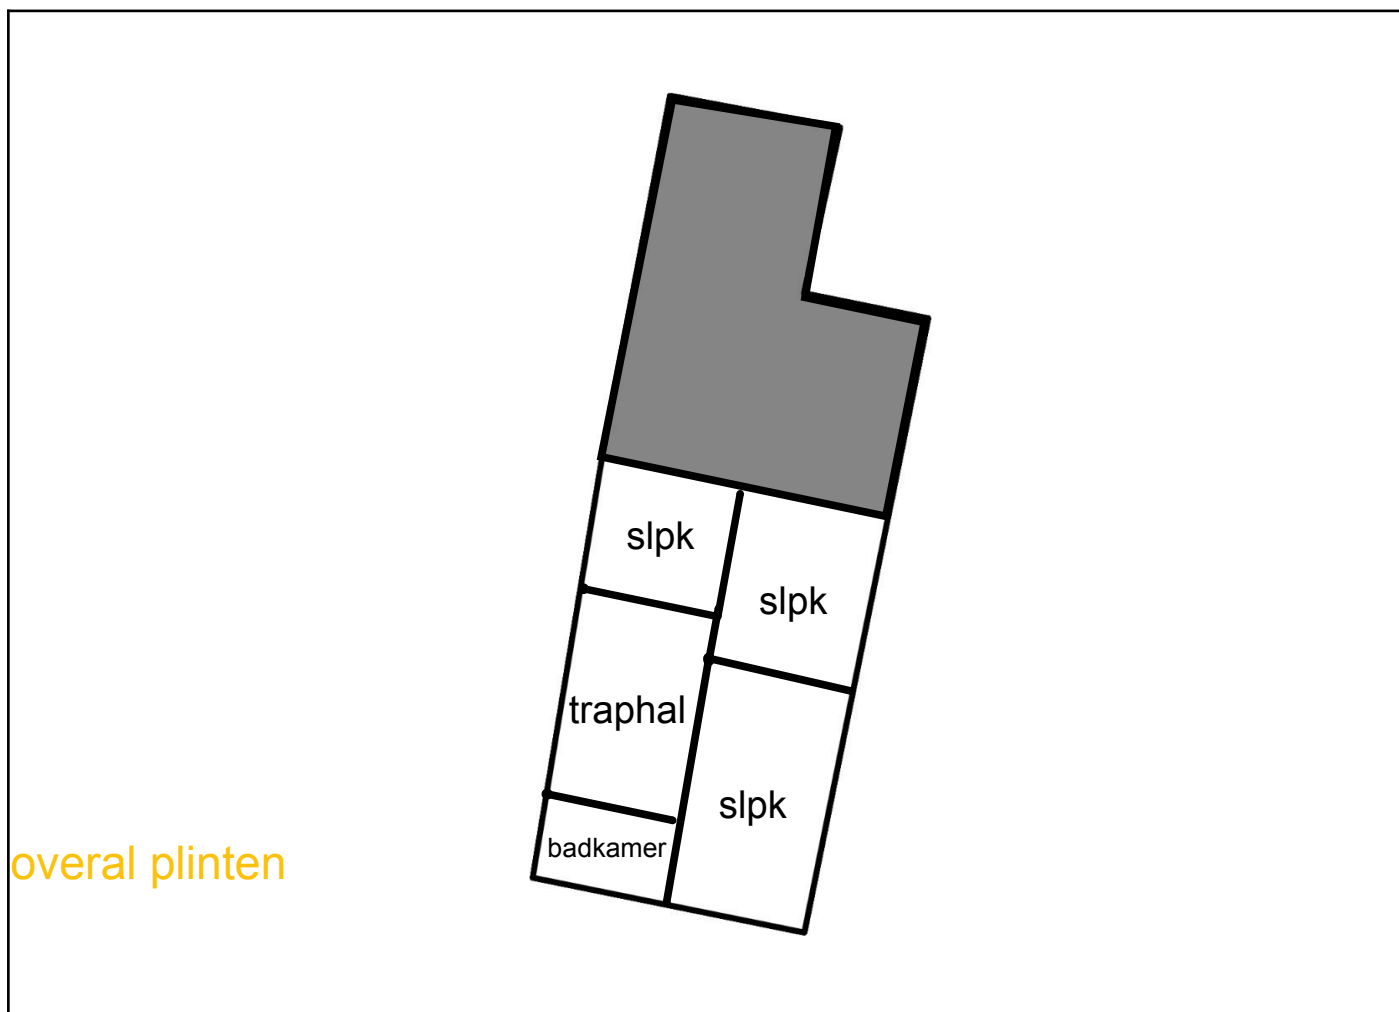
## Plan 1.8: Verdieping plinten

Beschrijving	Type	Actie
2. Plinten (lijm)	Advies	-

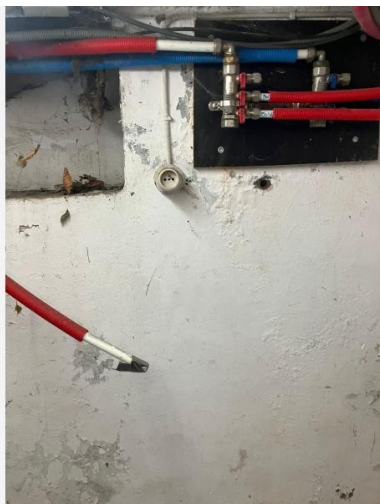
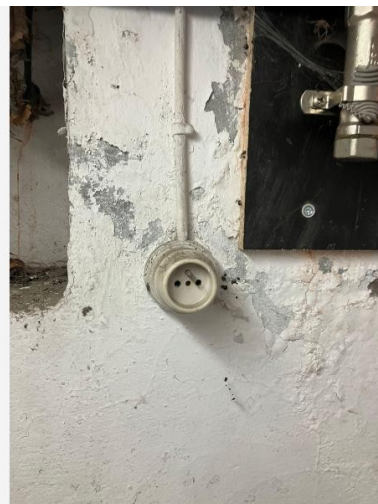
Het asbestmateriaal valt onder de mijlpaal van 2040.

Eindbeoordeling materiaalrisico

Verhoogd materiaalrisico en/of verhoogde kans op vezelvrijgave

<b>Gebondenheid</b>	Categorie 1: hechtgebonden in oorsprong
<b>Asbestsoort (vezeltype)</b>	Crocidoliet aanwezig
<b>Asbestconcentratie</b>	Laag (< 50%)
<b>Afschermingsgraad van het gehele materiaal</b>	Geheel of deels (ook) vrij aan de binnenlucht
<b>Toestand van het materiaal</b>	Licht beschadigd, licht verweerd. Intact calciumsilicaatmateriaal of categorie III 'gebondenheid'

Beschrijving	Bakeliet schakelaars/stopcontacten
Omgeving	Binnen
Primaire drager	Communicatie en elektrische infrastructuur en uitrusting
Asbestmateriaal	Plaat, paneel, tablet - Type Bakeliet
Bindmiddel van asbestmateriaal	Kunststof of -hars
Gebondenheid op basis van bindmiddel	Hecht
Hoeveelheid (oppervlakte - dikte - aantal)	• 0,10 m <sup>2</sup> - 1,00 cm - 1 stuk
Totaal volume	0,001 m <sup>3</sup>
Eenvoudig bereikbaar	Ja
Bevestigingswijze	• Geschroefd
Identificatiemethode	De asbestdeskundige beoordeelt het materiaal als asbestverdacht en dus asbesthoudend, en dit zonder monstername.  Motivatie: De monstername brengt andere schade aan dan schade die inherent is aan de monstername.
Destructieve handeling voor identificatie	Nee
Opmerking	De hoeveelheid is een zo nauwkeurig mogelijke opmeting. Hieraan kunnen evenwel geen rechten worden ontleend.

Verwijderen

- Zorg voor een veilig beheer. Vermijd het beschadigen van het asbestmateriaal. Controleer de toestand jaarlijks op wijzigingen.
- Voer bijkomende staalname(s) uit.

- Eenvoudige handelingen: mag via doe-het-zelf of door werknemer(s) met opleidingsattest eenvoudige handelingen  
Deze toepassing kan door een aannemer die over een opleidingsattest eenvoudige handelingen beschikt of door een particulier (doe-het-zelf), verwijderd worden indien er geen verhoogd risico op vrijgave van asbestvezels (max. concentratie 0,01 vezels/cm<sup>3</sup> - CODEX Art. VI.3-54) ontstaat en de toepassing voorafgaand wordt gefixeerd/bevochtigd; de individuele elementen zonder machinale werktuigen (boormachine, slijpschijf, hogedrukreiniger,...) en zonder breken of gooien een voor een losgemaakt worden; en ten slotte dubbel en luchtdicht verpakt weggevoerd worden naar een erkend afvalpunt (recyclagepark).

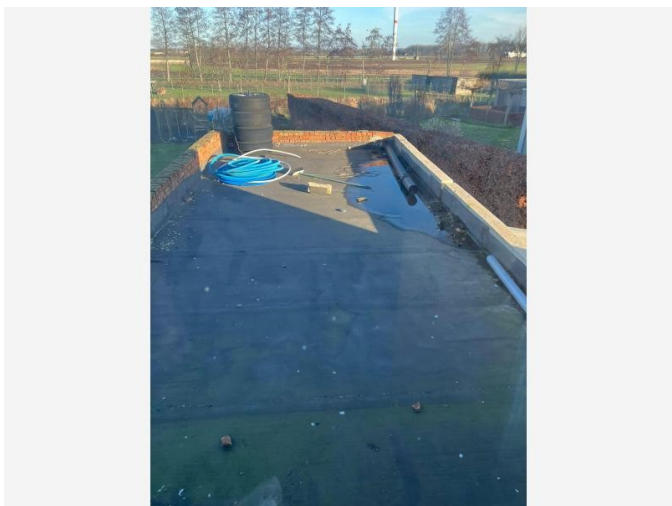
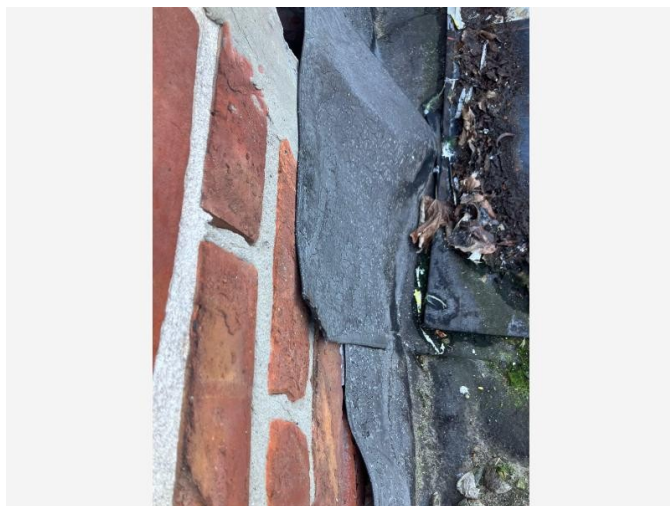
## Fiche 3: Dakbedekking plat dak ( type roofingachtig )

Geen asbest

#	Type	Referentie	Resultaat
3.1	Puntmonster	staal 4	Geen asbest

<b>Beschrijving</b>	Dakbedekking plat dak ( type roofingachtig )
<b>Omgeving</b>	Buiten
<b>Primaire drager</b>	Plat dak
<b>Bindmiddel van materiaal</b>	Bitumen (roofing, teer, asfalt)
<b>Gebondenheid op basis van bindmiddel</b>	Hecht
<b>Hoeveelheid (oppervlakte - aantal)</b>	<ul style="list-style-type: none"><li>• 30,00 m<sup>2</sup> - 1 stuk</li></ul>
<b>Totale oppervlakte</b>	30,00 m <sup>2</sup>
<b>Identificatiemethode</b>	Een monstername door de asbestdeskundige met laboanalyse door een asbestlabo.
<b>Destructieve handeling voor identificatie</b>	Nee
<b>Opmerking</b>	Staalname tot op de eventuele onderliggende lagen is niet mogelijk zonder uitbreiding naar een destructief onderzoek. Materiaal leek vernieuwd te zijn maare geen factuur.

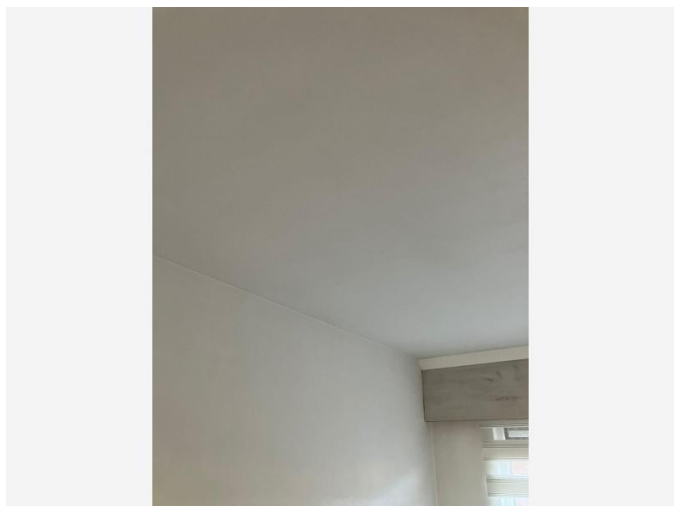
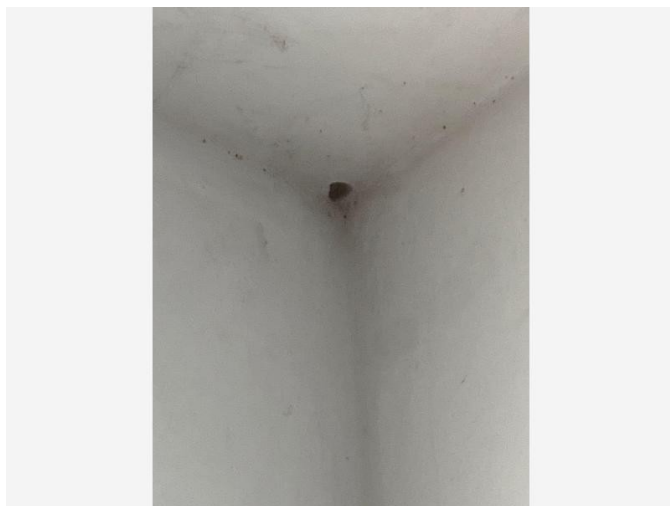
## Fiche 4: Pleisterwerk plafond

Geen asbest

#	Type	Referentie	Resultaat
4.1	Mengmonster	staal 2	Geen asbest

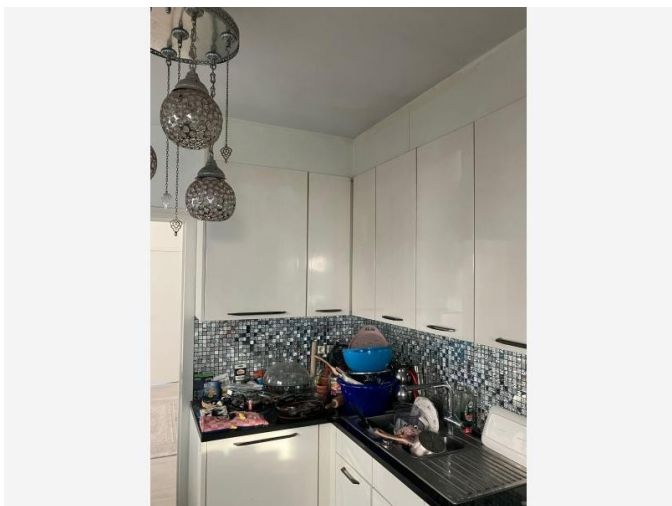
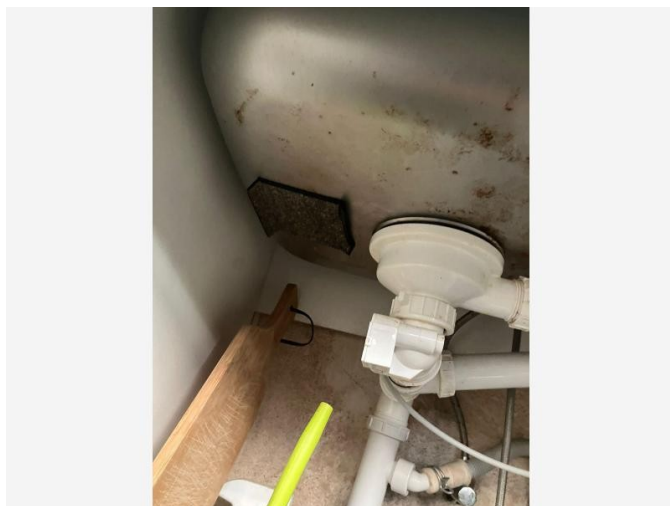
## Fiche 5: Anti-dreun

Geen asbest

#	Type	Referentie	Resultaat
5.1	Puntmonster	staal 3	Geen asbest

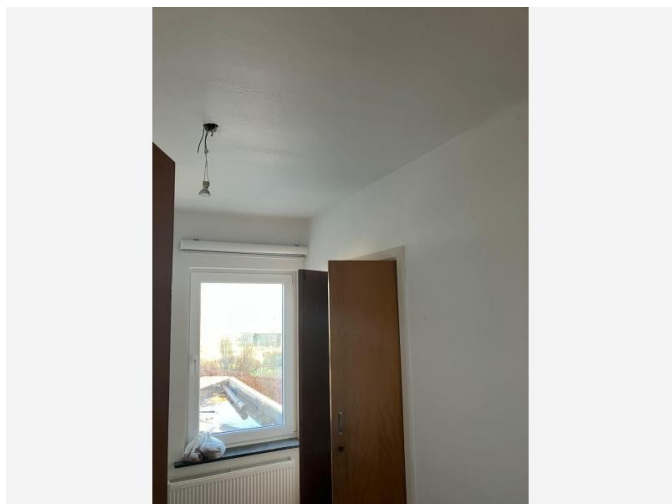
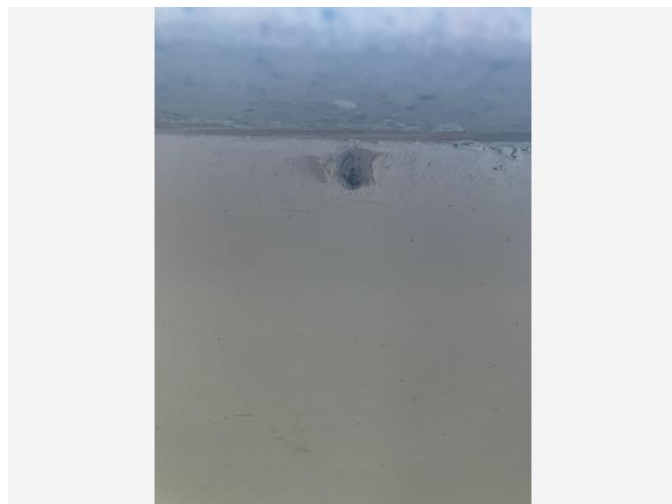
Geen asbest

#	Type	Referentie	Resultaat
6.1	Mengmonster	staal 1	Geen asbest
