# Asbestinventarisatetest

Hertenhof 5, 9100 Sint-Niklaas

Attestnummer : 20260203-000157.000

Uitgegeven op : 03.02.2026

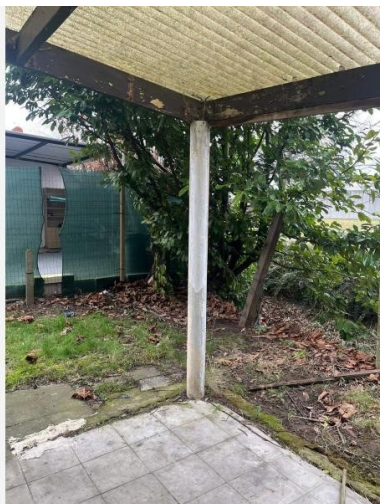
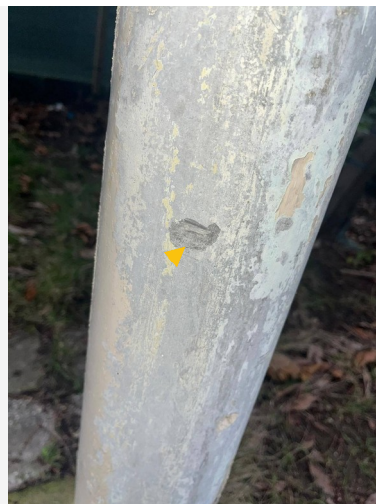
Het asbestmateriaal valt onder de mijlpaal van 2040.

Eindbeoordeling materiaalrisico	Laag materiaalrisico en/of verlaagde kans op vezelvrijgave
Opmerking	De bron betreft een in oorsprong hechtgebonden toepassing bestaande uit asbestcement. Omwille van de onbeschadigde, niet verweerde staat is er een verlaagde kans op vezelvrijgave.

Gebondenheid	Categorie 1: hechtgebonden in oorsprong
Asbestsoort (vezeltype)	Crocidoliet aanwezig
Asbestconcentratie	Laag (< 50%)
Afschermingsgraad van het gehele materiaal	Geheel of deels vrij aan de buitenlucht
Toestand van het materiaal	Licht beschadigd, licht verweerd. Intact calciumsilicaatmateriaal of categorie III 'gebondenheid'

#	Type	Referentie	Resultaat
1.1	Puntmonster	MM09	Crocidoliet, Chrysotiel

Beschrijving	GLV: Afdak - Kolom - Verloren bekisting
Omgeving	Buiten
Primaire drager	Fundering-draagstructuur (horizontaal, verticaal)
Asbestmateriaal	Verloren bekisting - Buis, koker
Bindmiddel van asbestmateriaal	Cement
Gebondenheid op basis van bindmiddel	Hecht
Hoeveelheid (lengte - omtrek - dikte - aantal)	<ul style="list-style-type: none"> <li>• 2,50 m - 35,00 cm - 1,00 cm - 1 stuk</li> </ul>
Totaal volume	0,009 m <sup>3</sup>
Eenvoudig bereikbaar	<p>Nee</p> <ul style="list-style-type: none"> <li>• Verwijdering tast de bouwkundige integriteit aan.</li> </ul>
Bevestigingswijze	<ul style="list-style-type: none"> <li>• Geklemd</li> <li>• Verlijmd, ingegoten, versmeerd</li> </ul>
Identificatiemethode	Een monstername door de asbestdeskundige met laboanalyse door een asbestlabo.
Destructieve handeling voor identificatie	Nee
Opmerking	De verloren bekistings buis is in asbestcement en word als draagstructuur gebruikt voor het terras. Voldoende aandacht vereist tijdens toekomstige opbraakwerken. De totale lengte is onvoldoende gekend: de vermelde lengte heeft betrekking op de visueel zichtbare lengte, de mogelijk is er zeker dat de buis doorloopt in de grond.

- Zorg voor een veilig beheer. Vermijd het beschadigen van het asbestmateriaal. Controleer de toestand jaarlijks op wijzigingen.
- Zorg voor een veilig beheer en verwijder dit asbestmateriaal wanneer het bij werken eenvoudig bereikbaar wordt. Controleer de toestand jaarlijks op wijzigingen.

De bron dient met behulp van fixatie (voor, tijdens en na) in zijn geheel en zonder te beschadigen/breken weggenomen te worden. Wilt u als particulier een asbesttoepassing weghalen? Neem dan altijd de juiste

- Eenvoudige handelingen: enkel door erkend asbestverwijderaar  
De bron in zijn geheel en zonder te breken/beschadigen wegnemen en afvoeren. Dit steeds volgens de richtlijnen van het KB van 16 maart 2006 (en wijziging van 8 juni 2007) en de CODEX BOEK VI titel 3. Gezien de complexiteit van de verwijderingswerken en het reëel risico dat de bron wordt beschadigd/gebroken tijdens het wegnemen, wordt verwijdering door werknemer(s) met opleidingsattest eenvoudige handelingen en/of erkend asbestverwijderaar ten sterkste aanbevolen.

Indien de bron bij het verwijderen zou beschadigd/gebroken (kunnen) worden, dienen bijkomende maatregelen genomen te worden.

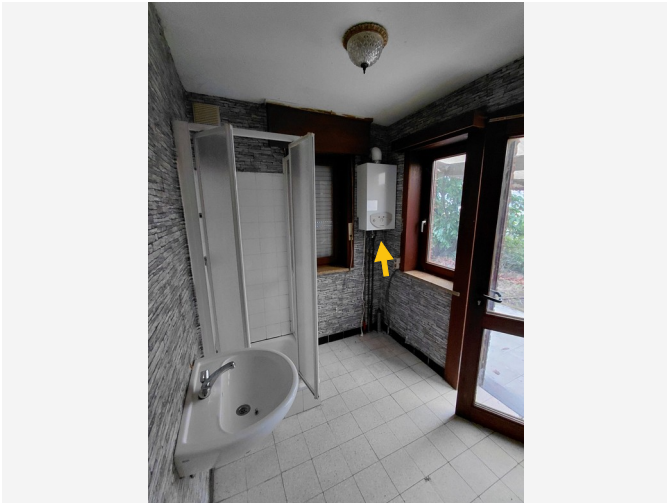
**Reden:** Niet-waarneembaar

**Uitleg van de asbestdeskundige:** Deze verplicht te beschrijven ruimte of materiaal is niet waarneembaar waardoor er geen adviesfiche voor kan opgesteld worden.

Verwarmingsinstallatie junkers, bouwjaar ongekend. De pakkingen en dichtingen konden niet in beeld worden gebracht. Pakkingen en dichtingen waarvan de samenstelling en/of installatiejaar niet of onvoldoende gekend zijn, dienen daarom steeds als asbestverdacht te worden beschouwd.

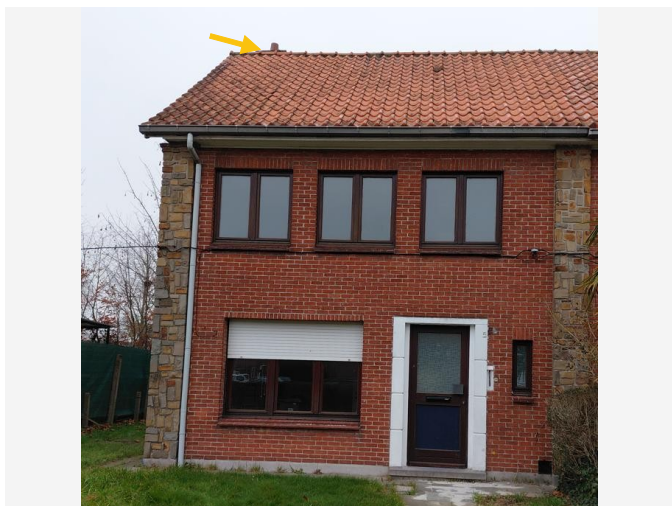
**Reden:** Het te onderzoeken materiaal situeert zich hoger dan 3,50 m te rekenen vanaf een veilige ondergrond

**Uitleg van de asbestdeskundige:** Tijdens de expertise was het niet mogelijk om in de schouw te kijken wegens:

- De schouw bevindt zich op een hoogte +3,5m vanaf een veilige ondergrond.

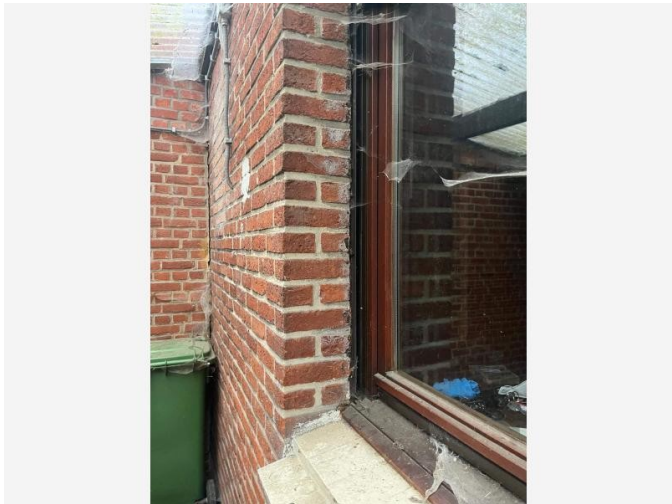
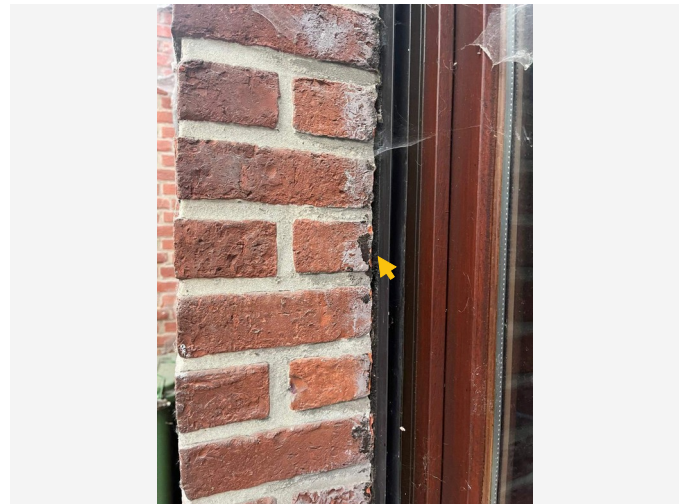
## Fiche 4: GLV tem V1: Buitenschrijnwerk - Gevel/profiel - Bitumen mastiek

Geen asbest

<b>Beschrijving</b>	GLV tem V1: Buitenschrijnwerk - Gevel/profiel - Bitumen mastiek
<b>Omgeving</b>	Buiten
<b>Primaire drager</b>	Wandopening verticaal (raam, deur, ...)
<b>Bindmiddel van materiaal</b>	Kitten, mastiek, pasta
<b>Gebondenheid op basis van bindmiddel</b>	Hecht
<b>Hoeveelheid (gewicht - aantal)</b>	<ul style="list-style-type: none"><li>• 1,50 kg - 1 stuk</li></ul>
<b>Totaal gewicht</b>	1,50 kg
<b>Identificatiemethode</b>	Een monstername door de asbestdeskundige met laboanalyse door een asbestlabo.
<b>Destructieve handeling voor identificatie</b>	Nee
<b>Opmerking</b>	Mbt het houten buitenschrijnwerk van alle ramen: de dichting tussen de gevel en het houten profiel is homogeen en betreft een zachte mastiek. Obv monstername en laboanalyse werd deze als niet - asbesthoudend bevonden.

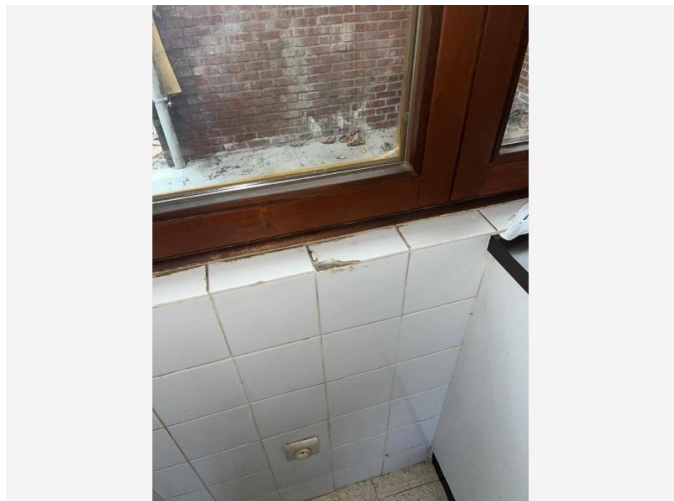
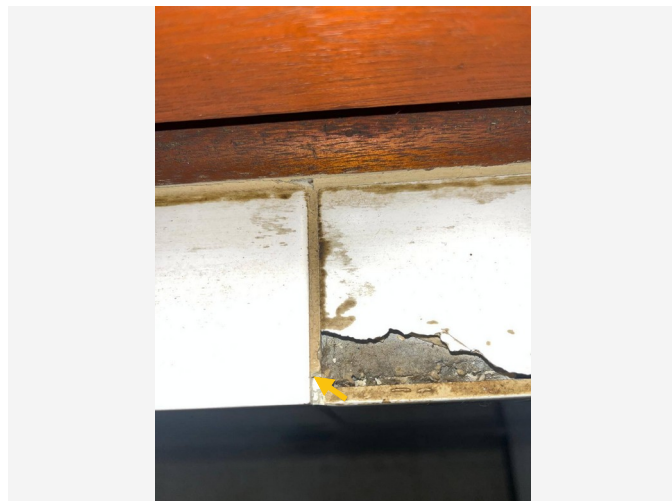
# Fiche 5: GVL: Keuken - Wandbekleding - Tegerverlijming

Geen asbest

<b>Beschrijving</b>	GVL: Keuken - Wandbekleding - Tegerverlijming
<b>Omgeving</b>	Binnen
<b>Primaire drager</b>	Binnenwand
<b>Bindmiddel van materiaal</b>	Lijm
<b>Gebondenheid op basis van bindmiddel</b>	Hecht
<b>Hoeveelheid (oppervlakte - dikte - aantal)</b>	• 2,50 m <sup>2</sup> - 0,50 mm - 1 stuk
<b>Totaal volume</b>	0,001 m <sup>3</sup>
<b>Identificatiemethode</b>	Een monstername door de asbestdeskundige met laboanalyse door een asbestlabo.
<b>Destructieve handeling voor identificatie</b>	Nee
<b>Opmerking</b>	De zichtbare verlijming t.h.v. de wand gelegen thv de keuken bestaat uit een tegellijm o.b.v cementering. O.b.v. monstername en laboanalyse werd de verlijming als niet - asbesthoudend bevonden.

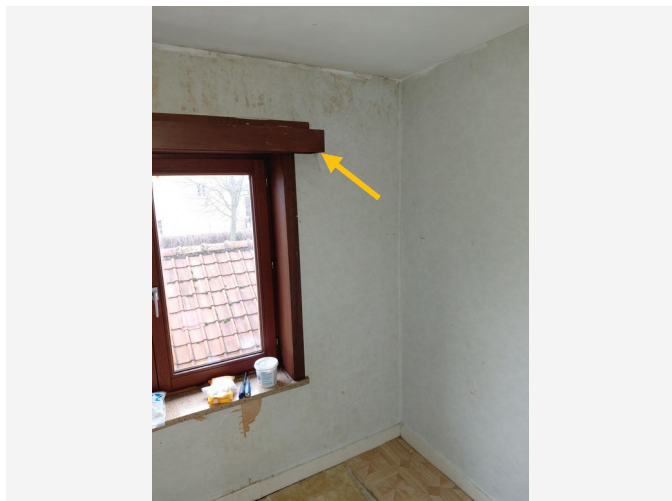
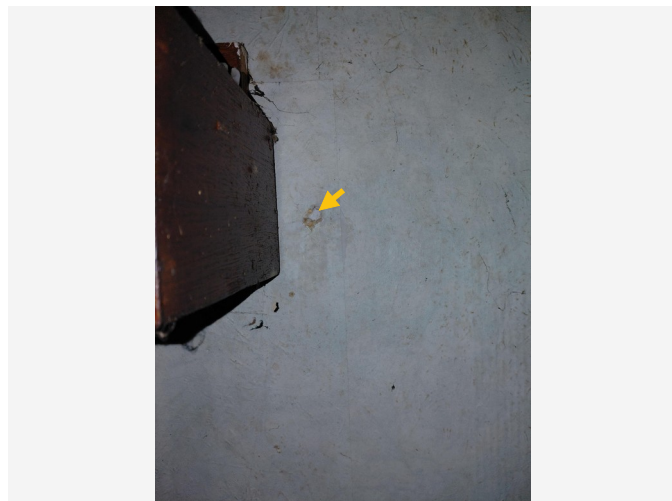
# Fiche 6: GLV: Binnenmuren - Afwerkingslaag - Pleisterwerk

Geen asbest

<b>Beschrijving</b>	GLV: Binnenmuren - Afwerkingslaag - Pleisterwerk
<b>Omgeving</b>	Binnen
<b>Primaire drager</b>	Binnenwand
<b>Bindmiddel van materiaal</b>	Gips - kalk
<b>Gebondenheid op basis van bindmiddel</b>	Niet-hechtgebonden
<b>Hoeveelheid (oppervlakte - dikte - aantal)</b>	• 160,00 m <sup>2</sup> - 0,50 cm - 2 stuks
<b>Totaal volume</b>	1,60 m <sup>3</sup>
<b>Identificatiemethode</b>	Een monstername door de asbestdeskundige met laboanalyse door een asbestlabo.
<b>Destructieve handeling voor identificatie</b>	Nee
<b>Opmerking</b>	<p>T.h.v. de muren afgewerkt met pleisterwerk werd over de homogene zones heen [keuken, traphal, woonkamer, stookplaats] telkens een puntstaal genomen en verzameld tot één mengmonster. O.b.v. laboanalyse werd deze als niet-asbesthoudend bevonden.</p> <p>In volgende ruimtes werden er geen punstalen genomen:</p> <ul style="list-style-type: none"><li>- Natte ruimte (keuken of badkamer):</li><li>- Traphal:</li><li>- Stookplaats:</li></ul>

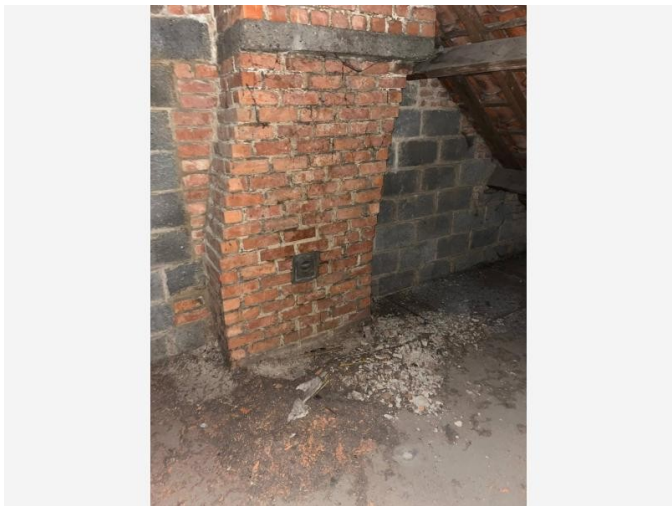
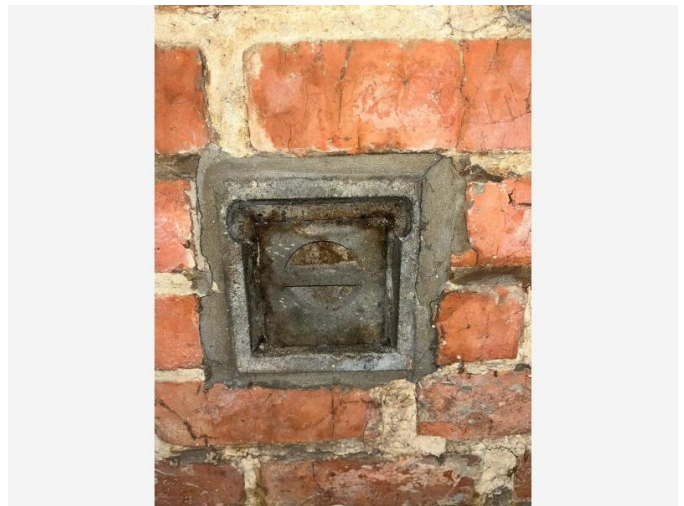
Geen asbest

<b>Beschrijving</b>	V2: Zolder - Rookgaskanaal - Roetluik 2
<b>Omgeving</b>	Binnen
<b>Primaire drager</b>	Schouw
<b>Bindmiddel van materiaal</b>	Cement
<b>Gebondenheid op basis van bindmiddel</b>	Hecht
<b>Hoeveelheid (gewicht - aantal)</b>	<ul style="list-style-type: none"><li>• 0,50 kg - 1 stuk</li></ul>
<b>Totaal gewicht</b>	0,50 kg
<b>Identificatiemethode</b>	Een monstername door de asbestdeskundige met laboanalyse door een asbestlabo.
<b>Destructieve handeling voor identificatie</b>	Nee
<b>Opmerking</b>	Het roetluik thv de Zolder betreft een in oorsprong hechtgebonden toepassing obv cement. Obv monstername met bijhorende laboanalyse werd deze als niet - asbesthoudend bevonden.

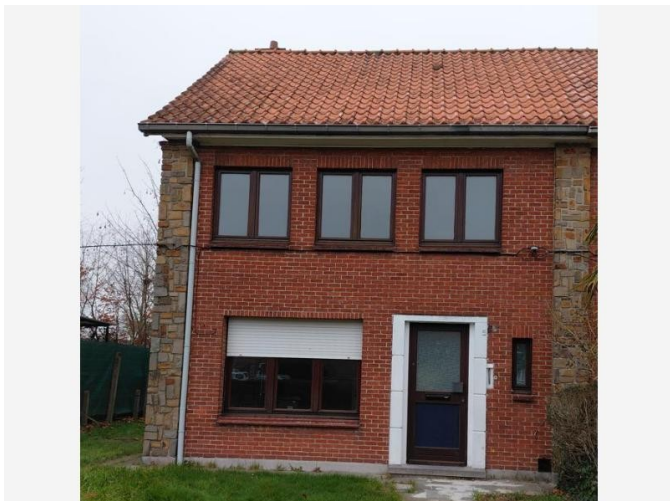
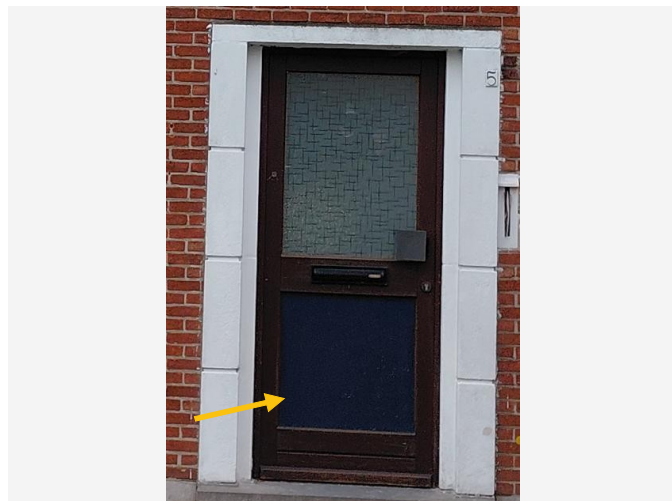
# Fiche 8: GVL: Voordeur - Harde beplating - Cementplaat

Geen asbest

<b>Beschrijving</b>	GVL: Voordeur - Harde beplating - Cementplaat
<b>Omgeving</b>	Grenst aan binnen- en buitenlucht
<b>Primaire drager</b>	Wandopening verticaal (raam, deur, ...)
<b>Bindmiddel van materiaal</b>	Cement
<b>Gebondenheid op basis van bindmiddel</b>	Hecht
<b>Hoeveelheid (oppervlakte - dikte - aantal)</b>	• 1,00 m <sup>2</sup> - 0,20 cm - 1 stuk
<b>Totaal volume</b>	0,002 m <sup>3</sup>
<b>Identificatiemethode</b>	Een monstername door de asbestdeskundige met laboanalyse door een asbestlabo.
<b>Destructieve handeling voor identificatie</b>	Nee
<b>Opmerking</b>	Mbt de bekleding van de voordeur. De bekleding betreft hier een in oorsprong hechtgebonden buitentoepassing bestaande uit cement. O.b.v. monstername en laboanalyse werd deze als niet - asbesthoudend bevonden.

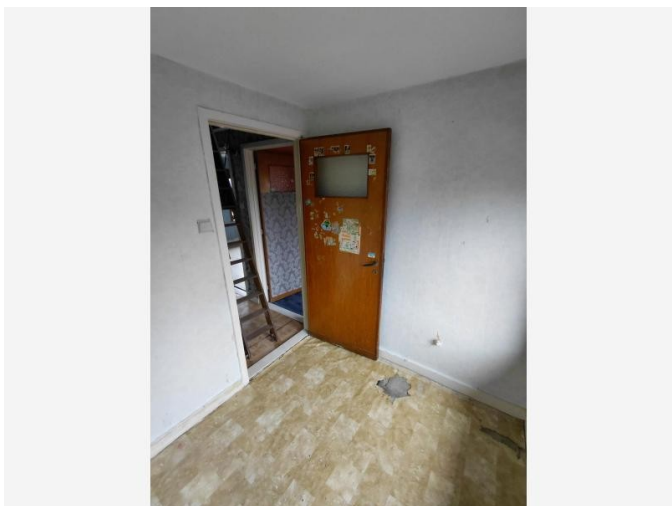
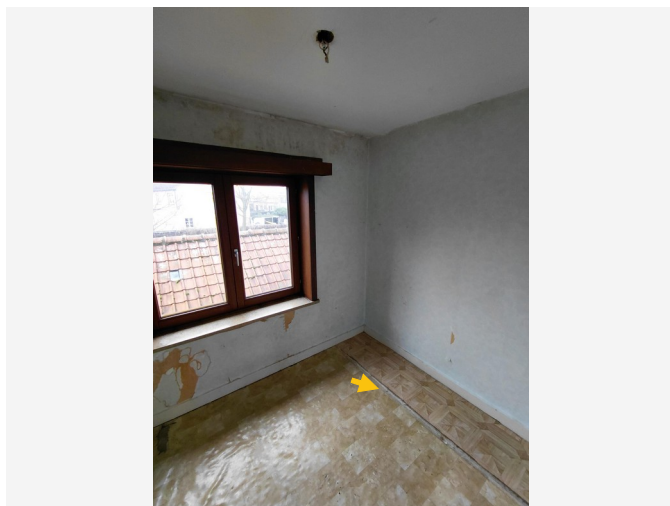
Geen asbest

<b>Beschrijving</b>	V1: Slaapkamer 1 - Vloerbekleding - Vinylzeil
<b>Omgeving</b>	Binnen
<b>Primaire drager</b>	Vloer
<b>Bindmiddel van materiaal</b>	Karton - papier - viltachtig
<b>Gebondenheid op basis van bindmiddel</b>	Niet-hechtgebonden
<b>Hoeveelheid (oppervlakte - aantal)</b>	• 15,00 m <sup>2</sup> - 1 stuk
<b>Totale oppervlakte</b>	15,00 m <sup>2</sup>
<b>Identificatiemethode</b>	Een monstername door de asbestdeskundige met laboanalyse door een asbestlabo.
<b>Destructieve handeling voor identificatie</b>	Nee
<b>Opmerking</b>	Het vinylzeil gelegen in slaapkamer 1 is bedekt met asbestverdachte kartonnen onderlaag. O.b.v. monstername en laboanalyse werd deze als niet - asbesthoudend bevonden.

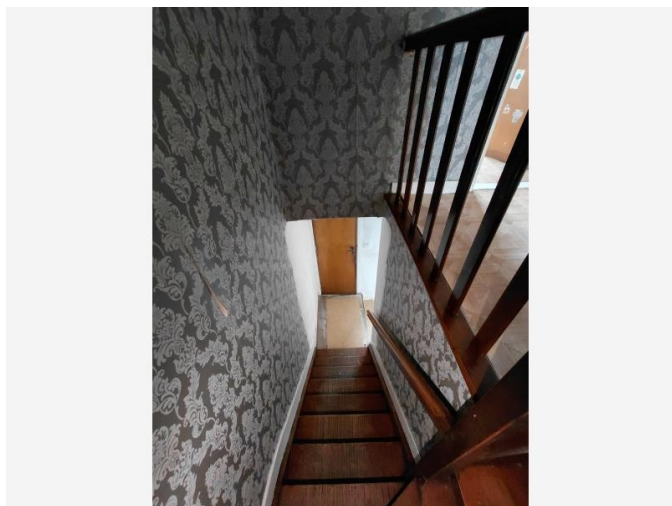
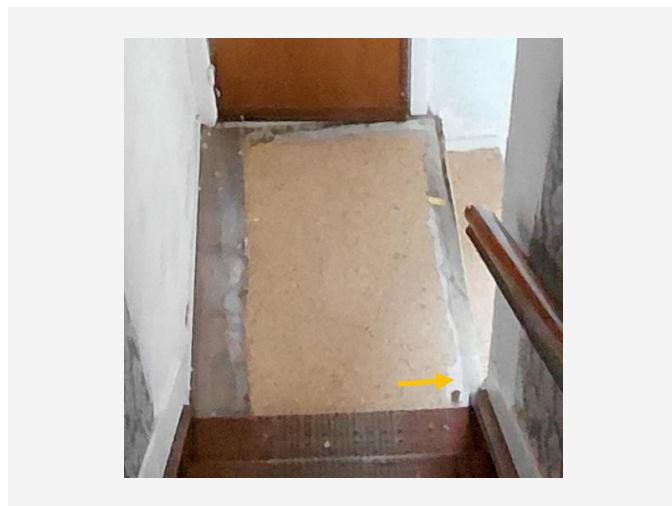
Geen asbest

<b>Beschrijving</b>	GVL: Trap - vloerbekleding - Vinylzeil
<b>Omgeving</b>	Binnen
<b>Primaire drager</b>	Vloer
<b>Bindmiddel van materiaal</b>	Karton - papier - viltachtig
<b>Gebondenheid op basis van bindmiddel</b>	Niet-hechtgebonden
<b>Hoeveelheid (oppervlakte - aantal)</b>	<ul style="list-style-type: none"><li>• 1,00 m<sup>2</sup> - 1 stuk</li></ul>
<b>Totale oppervlakte</b>	1,00 m <sup>2</sup>
<b>Identificatiemethode</b>	Een monstername door de asbestdeskundige met laboanalyse door een asbestlabo.
<b>Destructieve handeling voor identificatie</b>	Nee
<b>Opmerking</b>	het vinylzeil gelegen op de trap is bedekt met asbestverdachte kartonnen onderlaag. O.b.v. monstername en laboanalyse werd deze als niet - asbesthoudend bevonden.

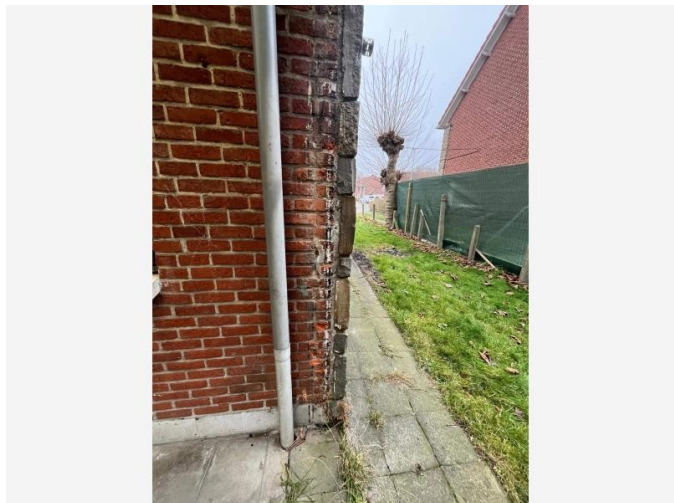
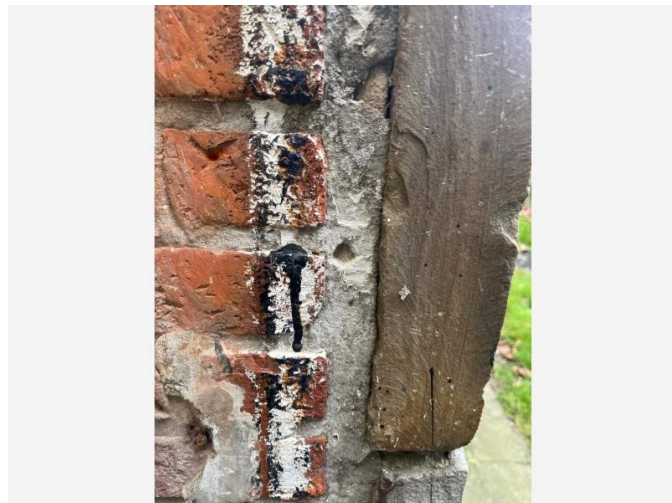
# Fiche 11: GLV tem V1; Buitenmuren - Afwerkingslaag - Cementering

Geen asbest

<b>Beschrijving</b>	GLV tem V1; Buitenmuren - Afwerkingslaag - Cementering
<b>Omgeving</b>	Binnen
<b>Primaire drager</b>	Wand buitenschil
<b>Bindmiddel van materiaal</b>	Cement
<b>Gebondenheid op basis van bindmiddel</b>	Hecht
<b>Hoeveelheid (gewicht - aantal)</b>	<ul style="list-style-type: none"><li>• 5,00 kg - 1 stuk</li></ul>
<b>Totaal gewicht</b>	5,00 kg
<b>Identificatiemethode</b>	Een monstername door de asbestdeskundige met laboanalyse door een asbestlabo.
<b>Destructieve handeling voor identificatie</b>	Nee
<b>Opmerking</b>	T.h.v. de buitengevel is er een afwerkingsmeerlaag er werd langs twee zijdes van de woning telkens een puntstaal genomen en verzameld tot één mengmonster. O.b.v. laboanalyse werd deze als niet - asbesthoudend bevonden.

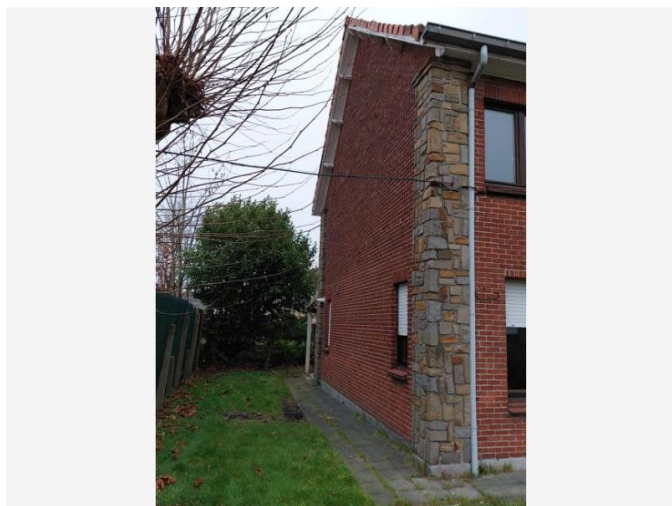
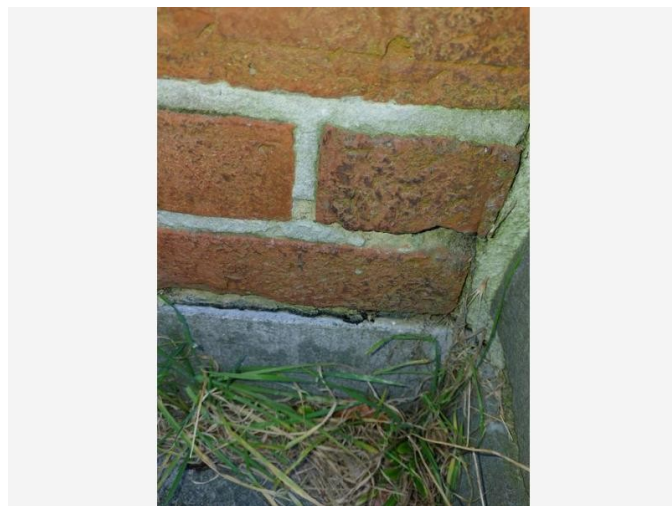
Geen asbest

<b>Beschrijving</b>	GVL - Buitengevel - Waterkering
<b>Omgeving</b>	Buiten
<b>Primaire drager</b>	Wand buitenschil
<b>Bindmiddel van materiaal</b>	Bitumen (roofing, teer, asfalt)
<b>Gebondenheid op basis van bindmiddel</b>	Hecht
<b>Hoeveelheid (gewicht - aantal)</b>	• 1,00 kg - 1 stuk
<b>Totaal gewicht</b>	1,00 kg
<b>Identificatiemethode</b>	Een monstername door de asbestdeskundige met laboanalyse door een asbestlabo.
<b>Destructieve handeling voor identificatie</b>	Nee
<b>Opmerking</b>	De waterkering bevindt zich t.h.v. de buitengevel van het geïnspecteerde gebouw. Deze was echter beperkt visueel inspecteerbaar en hierdoor slechts lokaal bemonsterbaar. Na laboanalyse werd deze als niet - asbesthoudend bevonden.

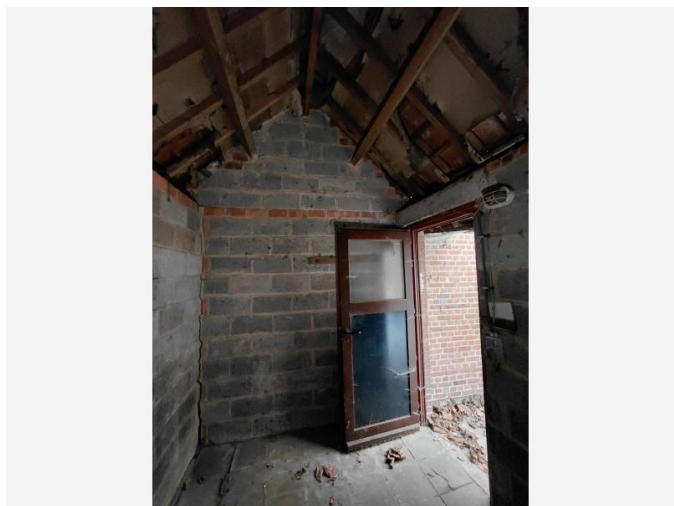
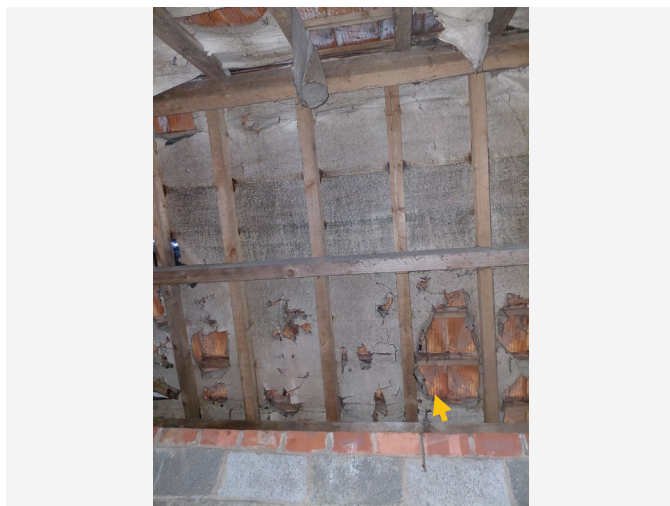
Geen asbest

<b>Beschrijving</b>	Tuinhuis - Dak - Schuin dak - Onderdak
<b>Omgeving</b>	Binnen
<b>Primaire drager</b>	Schuin dak
<b>Bindmiddel van materiaal</b>	Bitumen (roofing, teer, asfalt)
<b>Gebondenheid op basis van bindmiddel</b>	Hecht
<b>Hoeveelheid (gewicht - aantal)</b>	• 2,00 kg - 1 stuk
<b>Totaal gewicht</b>	2,00 kg
<b>Identificatiemethode</b>	Een monstername door de asbestdeskundige met laboanalyse door een asbestlabo.
<b>Destructieve handeling voor identificatie</b>	Nee
<b>Opmerking</b>	Het onderdak van het tuinhuis betreft een in oorsprong hechtgebonden toepassing o.b.v. bitumen. O.b.v. monstername met bijhorende laboanalyse werd deze als niet - asbesthoudend bevonden.

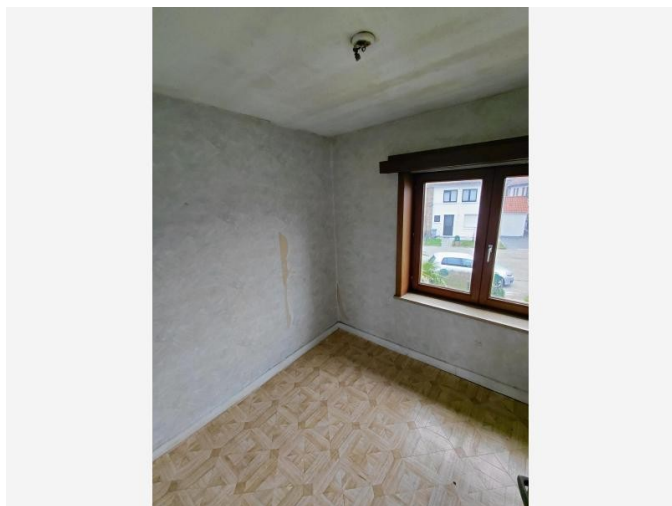
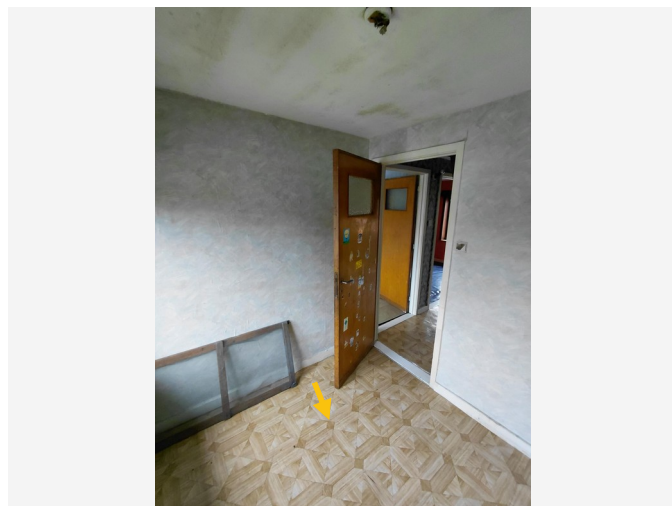
Geen asbest

<b>Beschrijving</b>	V1: Slaapkamer 2 - Vloerbekleding - Vinylzeil
<b>Omgeving</b>	Binnen
<b>Primaire drager</b>	Vloer
<b>Bindmiddel van materiaal</b>	Karton - papier - viltachtig
<b>Gebondenheid op basis van bindmiddel</b>	Niet-hechtgebonden
<b>Hoeveelheid (oppervlakte - aantal)</b>	• 10,00 m <sup>2</sup> - 1 stuk
<b>Totale oppervlakte</b>	10,00 m <sup>2</sup>
<b>Identificatiemethode</b>	Een monstername door de asbestdeskundige met laboanalyse door een asbestlabo.
<b>Destructieve handeling voor identificatie</b>	Nee
<b>Opmerking</b>	Het vinylzeil gelegen in slaapkamer 2 is bedekt met asbestverdachte kartonnen onderlaag. O.b.v. monstername en laboanalyse werd deze als niet - asbesthoudend bevonden.

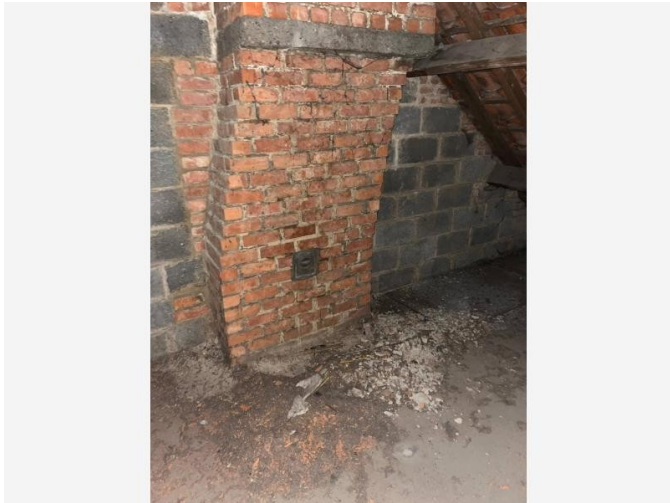
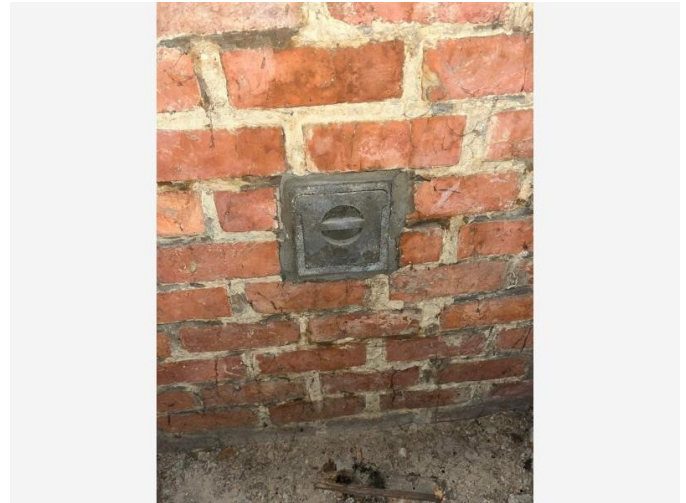
Geen asbest

<b>Beschrijving</b>	V2: Zolder - Rookgaskanaal - Roetluik 1
<b>Omgeving</b>	Binnen
<b>Primaire drager</b>	Schouw
<b>Bindmiddel van materiaal</b>	Cement
<b>Gebondenheid op basis van bindmiddel</b>	Hecht
<b>Hoeveelheid (gewicht - aantal)</b>	<ul style="list-style-type: none"><li>• 0,50 kg - 1 stuk</li></ul>
<b>Totaal gewicht</b>	0,50 kg
<b>Identificatiemethode</b>	Een monstername door de asbestdeskundige met laboanalyse door een asbestlabo.
<b>Destructieve handeling voor identificatie</b>	Nee
<b>Opmerking</b>	Het roetluik thv de schouw betreft een in oorsprong hechtgebonden toepassing obv cement. Obv monstername met bijhorende laboanalyse werd deze als niet - asbesthoudend bevonden.

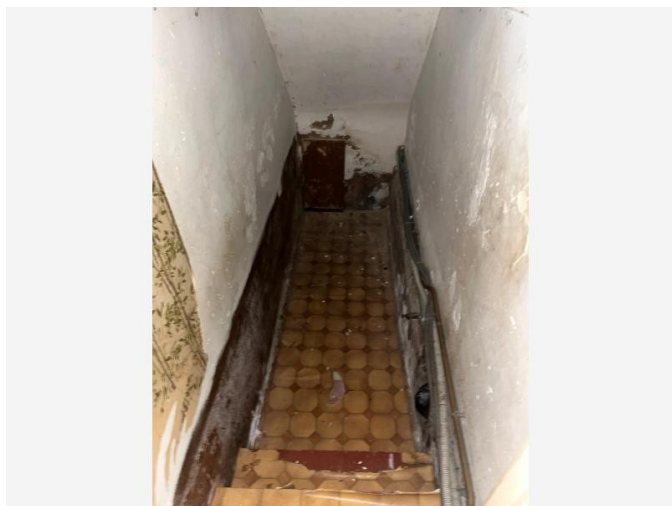
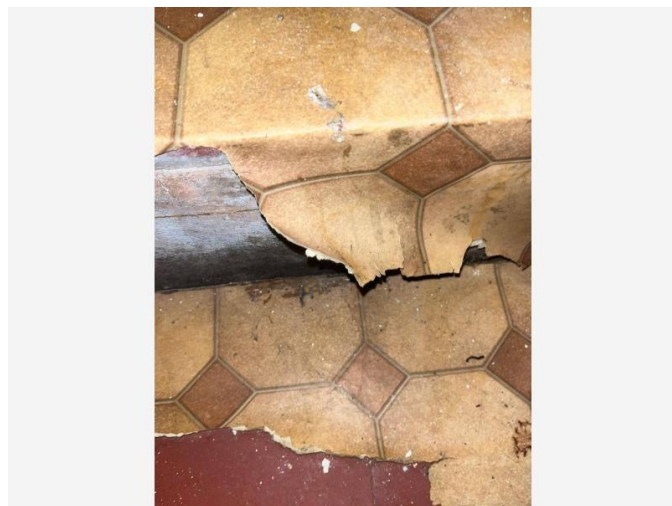
Geen asbest

<b>Beschrijving</b>	V-1: Kelder - Vloerbekleding - Vinylzeil
<b>Omgeving</b>	Binnen
<b>Primaire drager</b>	Vloer
<b>Bindmiddel van materiaal</b>	Karton - papier - viltachtig
<b>Gebondenheid op basis van bindmiddel</b>	Niet-hechtgebonden
<b>Hoeveelheid (oppervlakte - aantal)</b>	• 3,00 m <sup>2</sup> - 1 stuk
<b>Totale oppervlakte</b>	3,00 m <sup>2</sup>
<b>Identificatiemethode</b>	Een monstername door de asbestdeskundige met laboanalyse door een asbestlabo.
<b>Destructieve handeling voor identificatie</b>	Nee
<b>Opmerking</b>	Het vinylzeil gelegen in de kelder is bedekt met asbestverdachte kartonnen onderlaag. O.b.v. monstername en laboanalyse werd deze als niet - asbesthoudend bevonden.

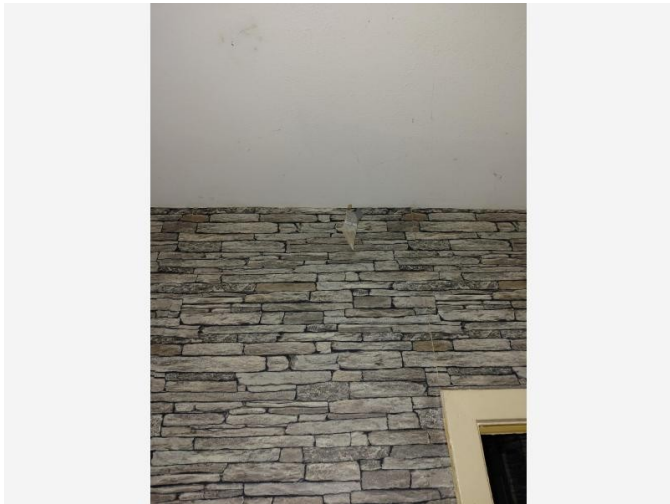
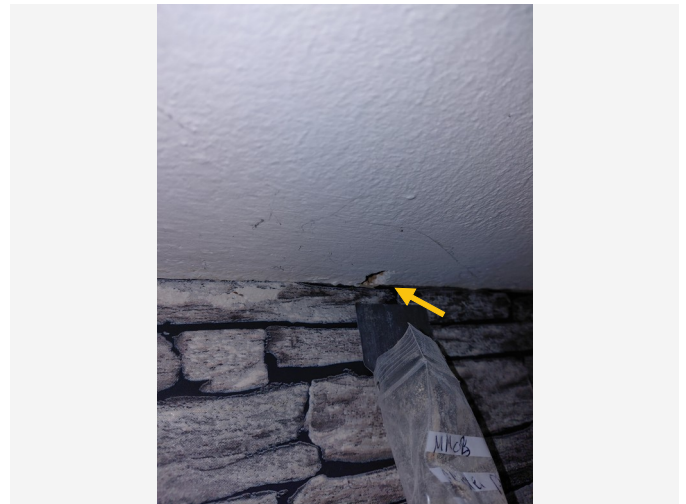
# Fiche 17: GLV tem V1: Plafonds - Afwerkingslaag - Pleisterwerk

Geen asbest

<b>Beschrijving</b>	GLV tem VI: Plafonds - Afwerkingslaag - Pleisterwerk
<b>Omgeving</b>	Binnen
<b>Primaire drager</b>	Plafond
<b>Bindmiddel van materiaal</b>	Gips - kalk
<b>Gebondenheid op basis van bindmiddel</b>	Niet-hechtgebonden
<b>Hoeveelheid (oppervlakte - dikte - aantal)</b>	• 140,00 m <sup>2</sup> - 0,50 cm - 1 stuk
<b>Totaal volume</b>	0,70 m <sup>3</sup>
<b>Identificatiemethode</b>	Een monstername door de asbestdeskundige met laboanalyse door een asbestlabo.
<b>Destructieve handeling voor identificatie</b>	Nee
<b>Opmerking</b>	T.h.v. de plafonds afgewerkt met pleisterwerk werd over de homogene zones heen [keuken, traphal, woonkamer, stookplaats] telkens een puntstaal genomen en verzameld tot één mengmonster. O.b.v. laboanalyse werd deze als niet-asbesthoudend bevonden.
