Asbestinventarisatetest

Nieuwe Kerkstraat 37, 9150 Beveren-Kruibeke-Zwijndrecht

Attestnummer : 20260210-000143.000

Uitgegeven op : 10.02.2026

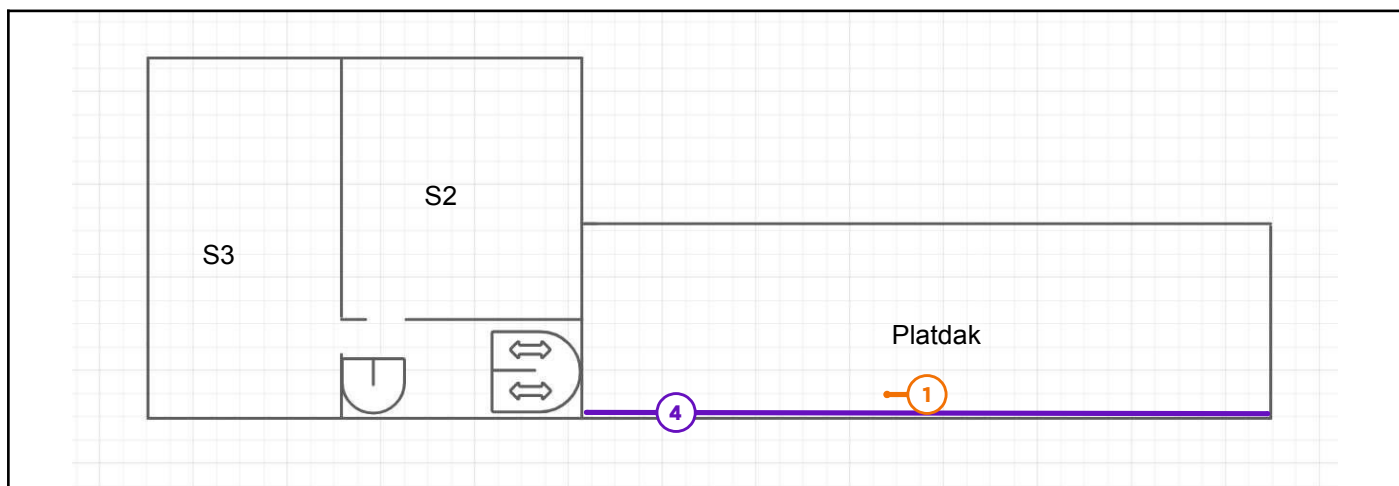
Plan 1.3: 1ste verdiep

Beschrijving	Type	Actie
1. Rookgaskanaal in asbest cement	Asbestmateriaal	Verwijderen
4. Aanpalende gevel met leien	Advies	-

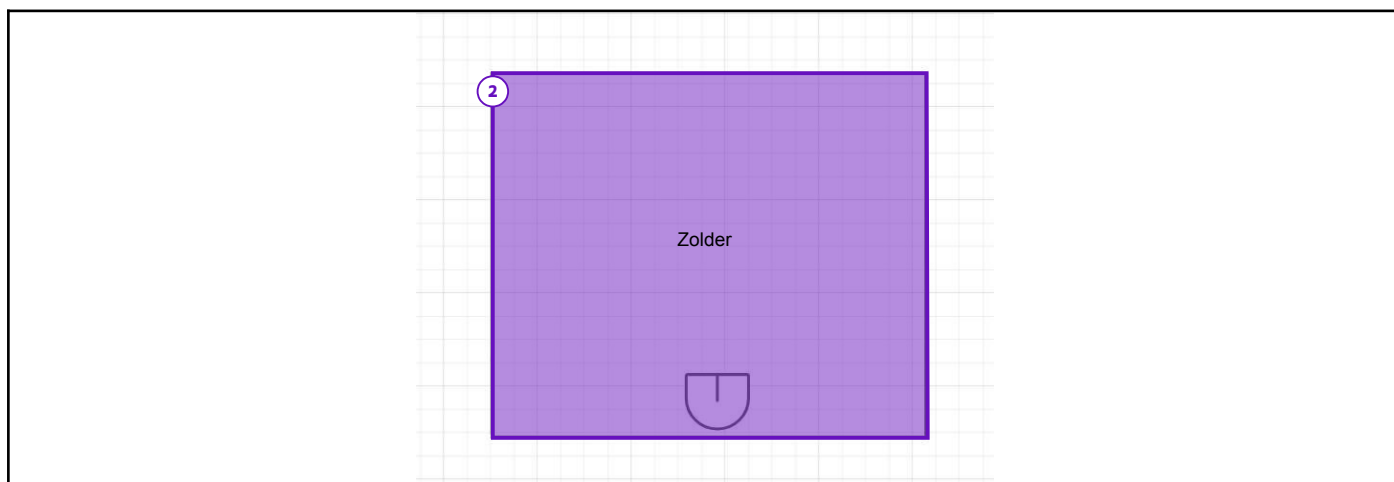
Plan 1.4: Zolder

Beschrijving	Type	Actie
2. Onderdak niet waarneembaar	Beperking	-

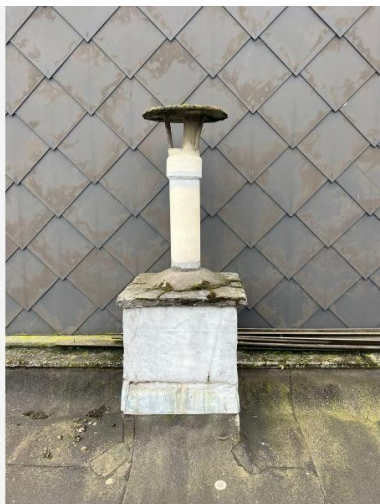
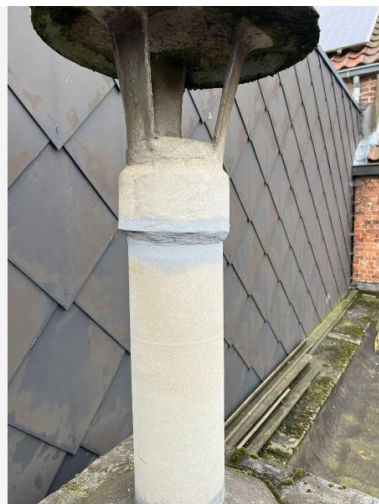
Eindbeoordeling materiaalrisico	Verhoogd materiaalrisico en/of verhoogde kans op vezelvrijgave
---------------------------------	--

Gebondenheid	Categorie 1: hechtgebonden in oorsprong
Asbestsoort (vezeltype)	Crocidoliet aanwezig
Asbestconcentratie	Laag (< 50%)
Afschermingsgraad van het gehele materiaal	Geheel of deels vrij aan de buitenlucht
Toestand van het materiaal	Matig beschadigd, matig verweerd

Beschrijving	Rookgaskanaal in asbest cement
Omgeving	Buiten
Primaire drager	Plat dak
Asbestmateriaal	Rookgaskanaal
Bindmiddel van asbestmateriaal	Cement
Gebondenheid op basis van bindmiddel	Hecht
Hoeveelheid (lengte - omtrek - dikte - aantal)	<ul style="list-style-type: none">• 1,00 m - 40,00 cm - 0,97 cm - 1 stuk
Totaal volume	0,004 m ³
Eenvoudig bereikbaar	Nee <ul style="list-style-type: none">• Verwijdering tast de bouwkundige integriteit aan.
Bevestigingswijze	<ul style="list-style-type: none">• Verlijmd, ingegoten, versmeerd
Identificatiemethode	De asbestdeskundige beoordeelt het materiaal als asbestverdacht en dus asbesthoudend, en dit zonder monstername. Motivatie: De opdrachtgever weigert om het materiaal te laten bemonsteren.
Destructieve handeling voor identificatie	Nee

Het asbestmateriaal valt onder de mijlpaal van 2034.

Verwijderen

- Zorg voor een veilig beheer. Vermijd het beschadigen van het asbestmateriaal. Controleer de toestand jaarlijks op wijzigingen.
- Voer bijkomende staalname(s) uit.

- Eenvoudige handelingen: mag via doe-het-zelf of door werknemer(s) met opleidingsattest eenvoudige handelingen
Betreft een hechtgebonden toepassing in een matig verweerde staat met een laag risico op vezelvrijgave. De toepassing zorgvuldig verwijderen, zonder wijzigingen aan te brengen in de huidige toestand van het materiaal. De toepassing niet breken en/of beschadigen. Verwijder de toepassing a.d.h.v. eenvoudige handelingen en voorzie de nodige PBM's zoals ademhalingsmasker met een P3-filter, Tyvec categorie 3 type 5-6, schoeisel moet volledig gesloten zijn, wegwerphandschoenen. Opgeleid personeel wordt aanbevolen. Het asbestmateriaal moet worden verpakt in twee lagen van luchtdichte, stevige plastic zakken of folie aandienen bij het gemeentelijk recyclagepark. Deze dienen gemarkeerd te zijn met een waarschuwingsetiket. Voor verder advies kan je een kijkje nemen op de site van OVAM. (www.asbestinfo.be)

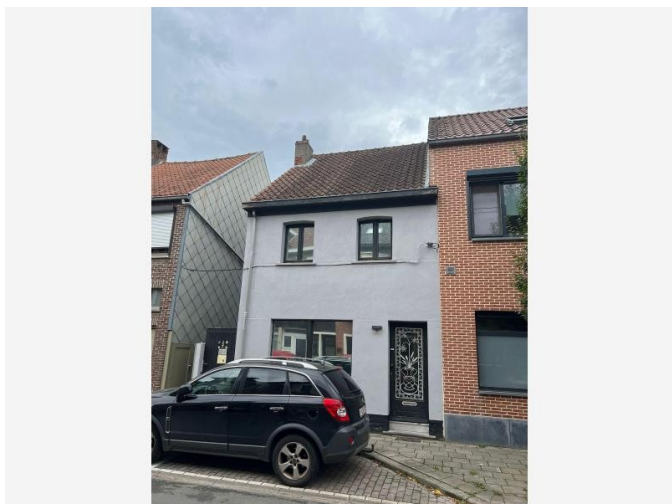
Permanente beperking

Reden: Het te onderzoeken materiaal situeert zich hoger dan 3,50 m te rekenen vanaf een veilige ondergrond

Uitleg van de asbestdeskundige: Kan niet langs binnen bekeken worden en langs buiten is dit hoger als 3.5m.

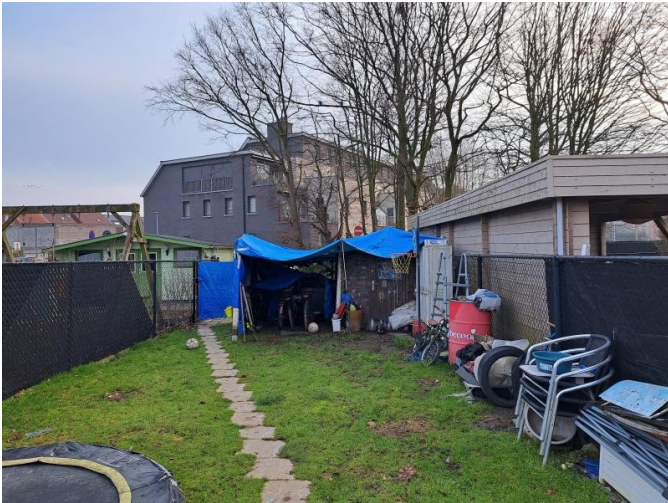
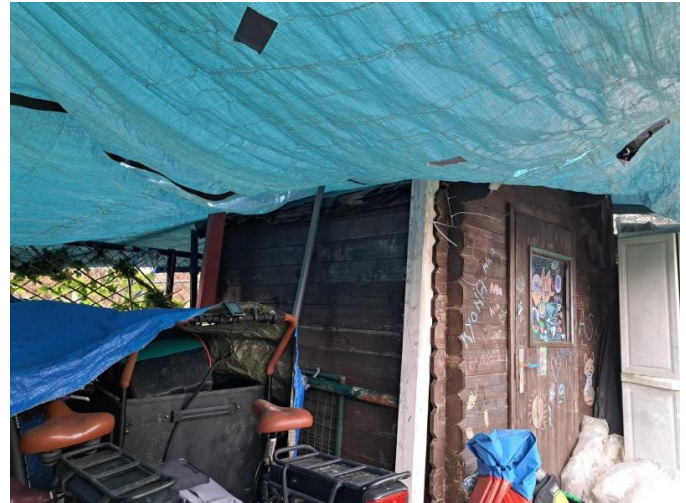
Informatie over een niet-asbestverdacht materiaal

De asbestdeskundige beoordeelt het materiaal als niet-asbestverdacht.

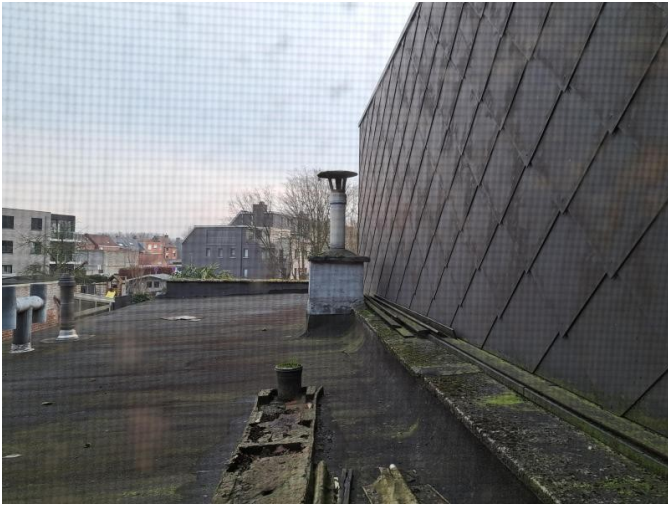
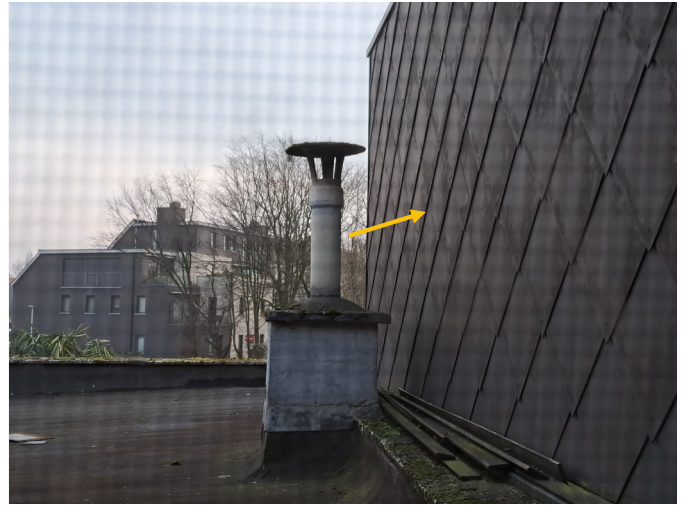
Informatie over een materiaal van een andere eigenaar

De gevel van de aanpalende woning bevat asbestverdachte leien.

Beoordeling op basis van expertise met een vaststelling door de asbestdeskundige.

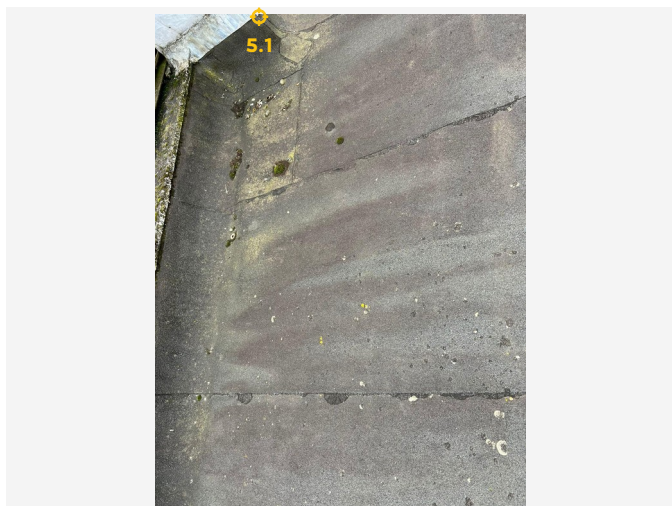
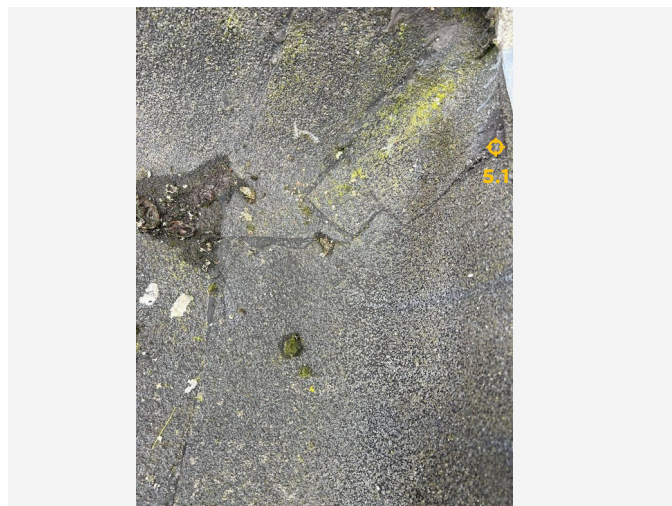
Fiche 5: Roofing platdak

Geen asbest

#	Type	Referentie	Resultaat
5.1	Puntmonster	Staal 2	Geen asbest

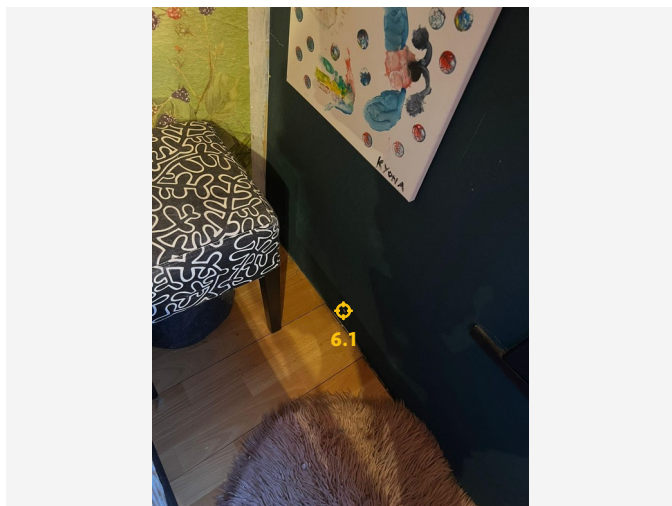
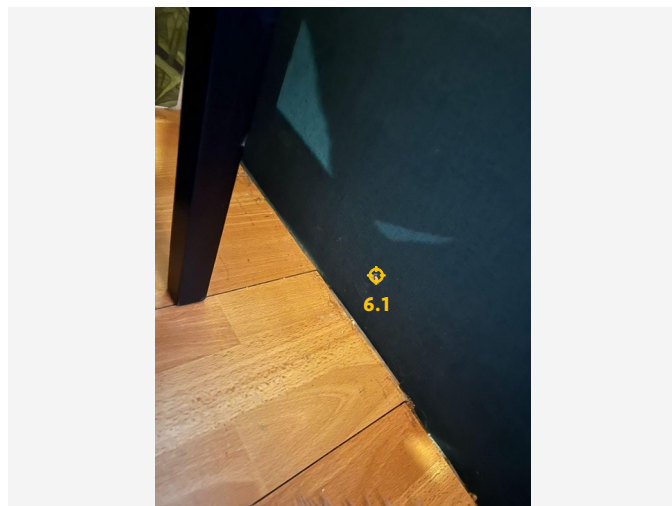
Fiche 6: Pleisterwerk muren

Geen asbest

#	Type	Referentie	Resultaat
6.1	Mengmonster	Staal 1	Geen asbest
