Asbestinventarisatetest

Dendermondse Steenweg 202B, 9100 Sint-Niklaas

Attestnummer : 20260223-000218.000

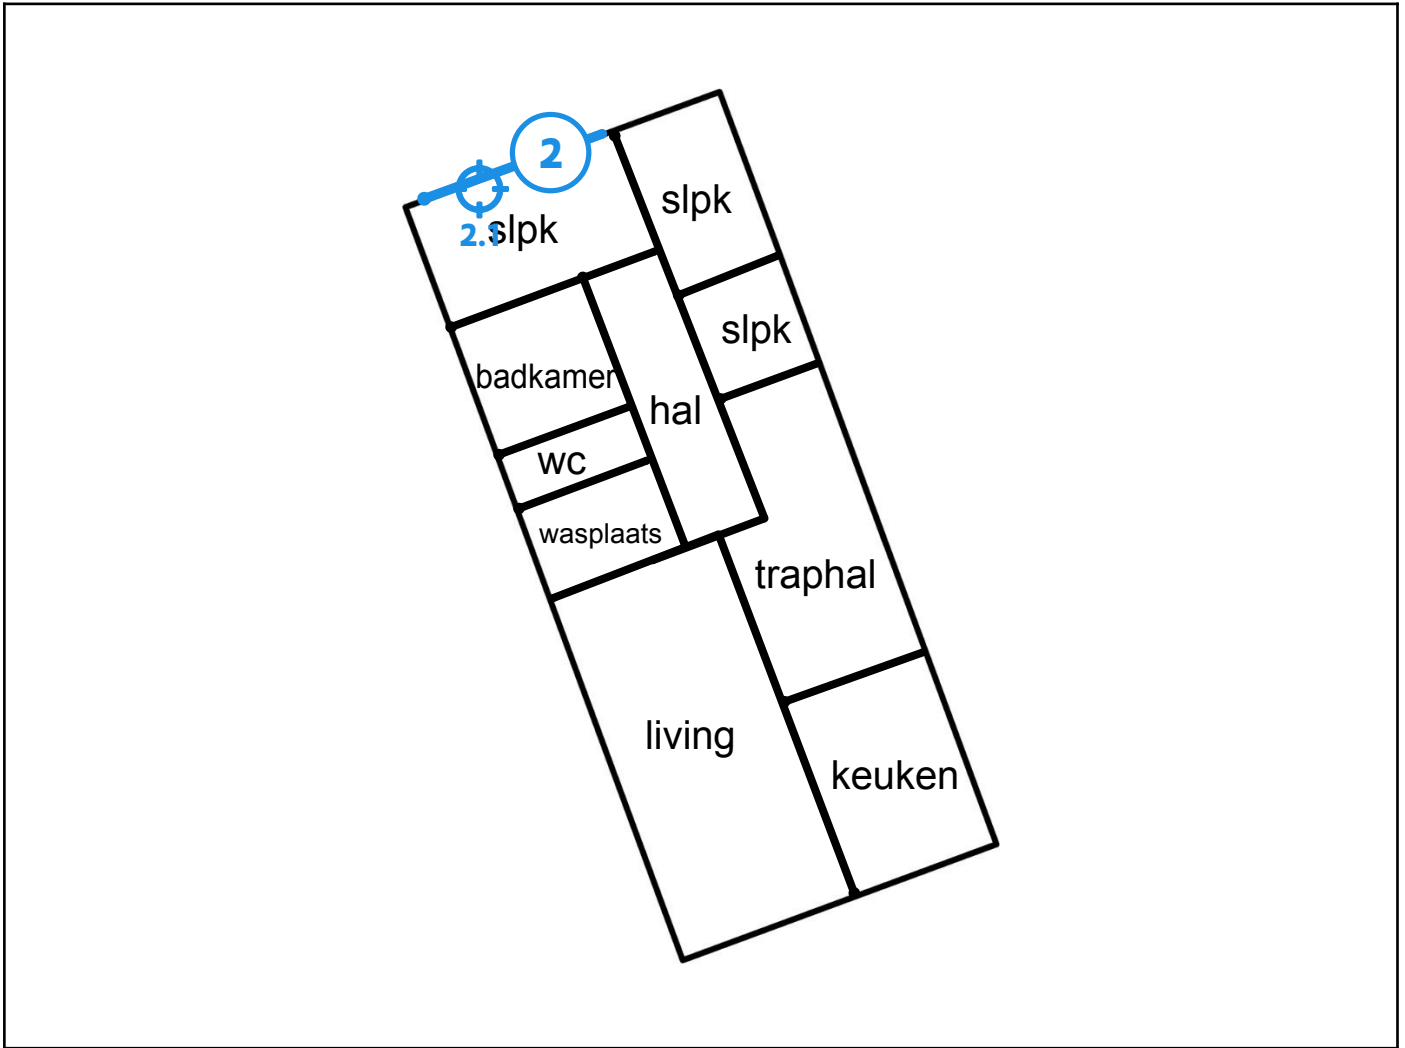
Plan 1.2: Mastiek in de ramen

Beschrijving	Type	Actie
2. Mastiek in de ramen	Geen asbest	-
2.1 Code: staal 4	Puntmonster	-

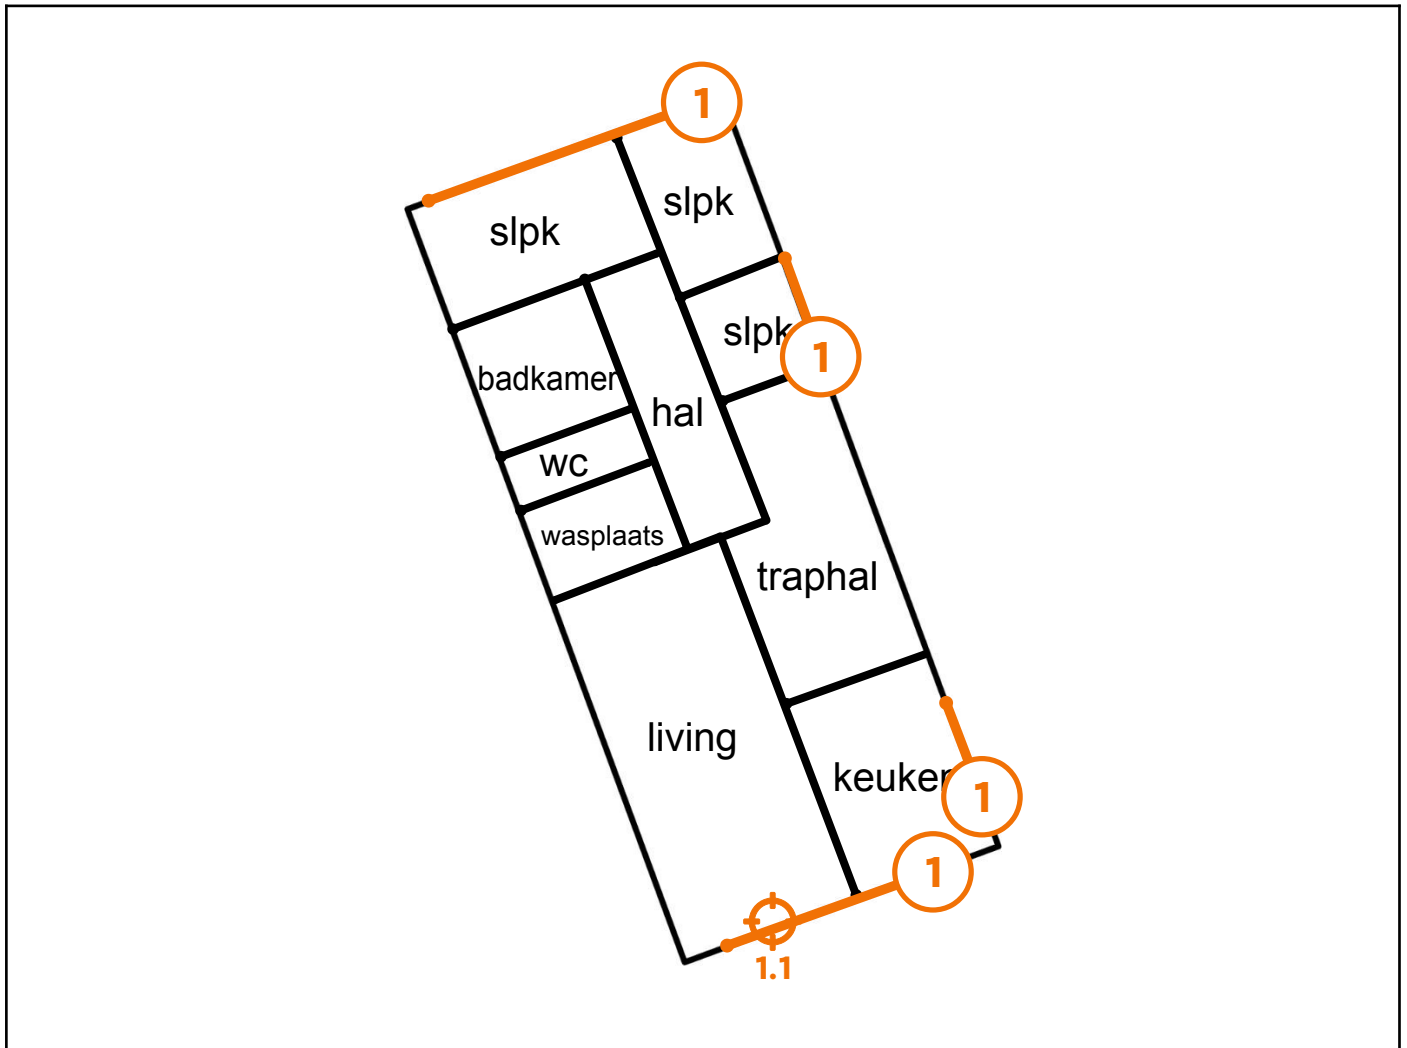
Plan 1.3: Mastiek rond de ramen

Beschrijving	Type	Actie
1. Mastiek rond de ramen	Asbestmateriaal	Verwijderen
1.1 Code: staal 3	Puntmonster	-

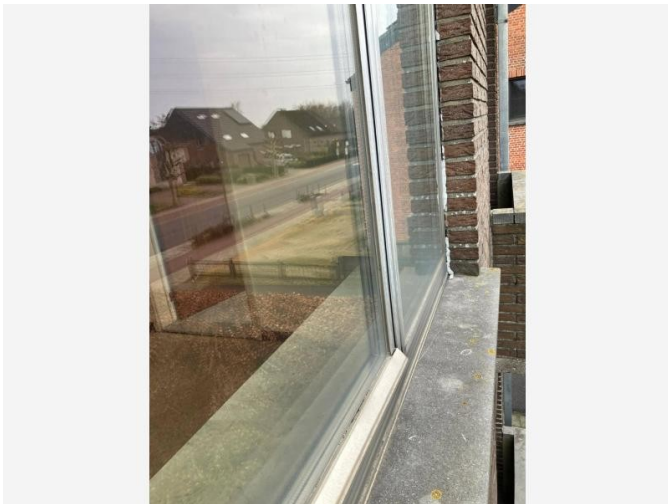
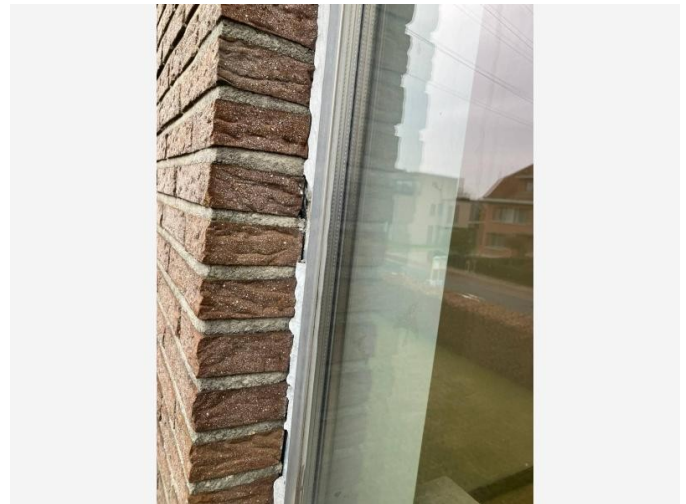
Het asbestmateriaal valt onder de mijlpaal van 2040.

Eindbeoordeling materiaalrisico	Verhoogd materiaalrisico en/of verhoogde kans op vezelvrijgave
---------------------------------	--

Gebondenheid	Categorie 1: hechtgebonden in oorsprong
Asbestsoort (vezeltype)	Alleen chrysotiel
Asbestconcentratie	Laag (< 50%)
Afschermingsgraad van het gehele materiaal	Geheel of deels vrij aan de buitenlucht
Toestand van het materiaal	Matig beschadigd, matig verweerd

#	Type	Referentie	Resultaat
1.1	Puntmonster	staal 3	Chrysotiel

Beschrijving	Mastiek rond de ramen
Omgeving	Buiten
Primaire drager	Wandopening verticaal (raam, deur, ...)
Asbestmateriaal	In-situ afwerkingslagen - Pasta, stopverf, voegsel, stopsel, vulsel, mastiek, katten, ...
Bindmiddel van asbestmateriaal	Kitten, mastiek, pasta
Gebondenheid op basis van bindmiddel	Hecht
Hoeveelheid (gewicht - aantal)	<ul style="list-style-type: none">• 5,00 kg - 1 stuk
Totaal gewicht	5,00 kg
Eenvoudig bereikbaar	Ja
Bevestigingswijze	<ul style="list-style-type: none">• Verlijmd, ingegoten, versmeerd
Identificatiemethode	Een monstername door de asbestdeskundige met laboanalyse door een asbestlabo.
Destructieve handeling voor identificatie	Nee
Opmerking	De hoeveelheid is een zo nauwkeurig mogelijke opmeting. Hieraan kunnen evenwel geen rechten worden ontleend.

Verwijderen

- Zorg voor een veilig beheer. Vermijd het beschadigen van het asbestmateriaal. Controleer de toestand jaarlijks op wijzigingen.

- Eenvoudige handelingen: mag via doe-het-zelf of door werknemer(s) met opleidingsattest eenvoudige handelingen
Deze toepassing kan door een aannemer die over een opleidingsattest eenvoudige handelingen beschikt of door een particulier (doe-het-zelf), verwijderd worden indien er geen verhoogd risico op vrijgave van asbestvezels (max. concentratie 0,01 vezels/cm³ - CODEX Art. VI.3-54) ontstaat en de toepassing voorafgaand wordt gefixeerd/bevochtigd; de individuele elementen zonder machinale werktuigen (boormachine, slijpschijf, hogedrukreiniger,...) en zonder breken of gooien een voor een losgemaakt worden; en ten slotte dubbel en luchtdicht verpakt weggevoerd worden naar een erkend afvalpunt (recyclagepark).

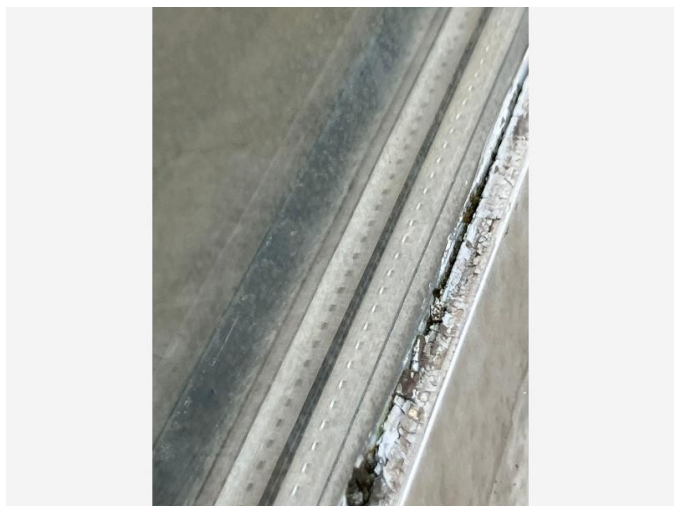
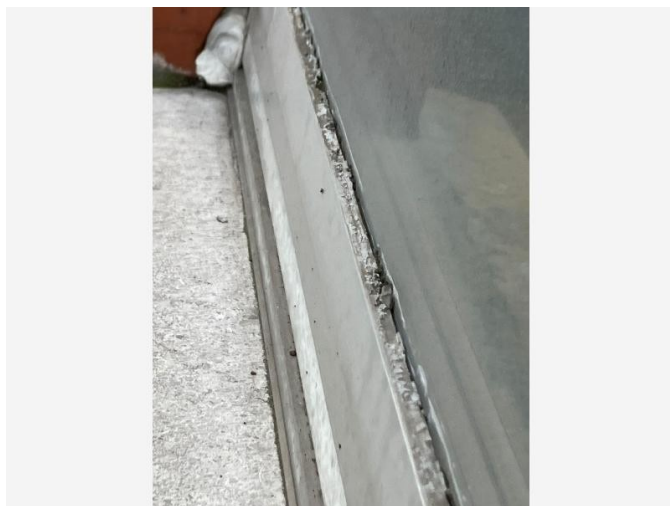
Fiche 2: Mastiek in de ramen

Geen asbest

#	Type	Referentie	Resultaat
2.1	Puntmonster	staal 4	Geen asbest

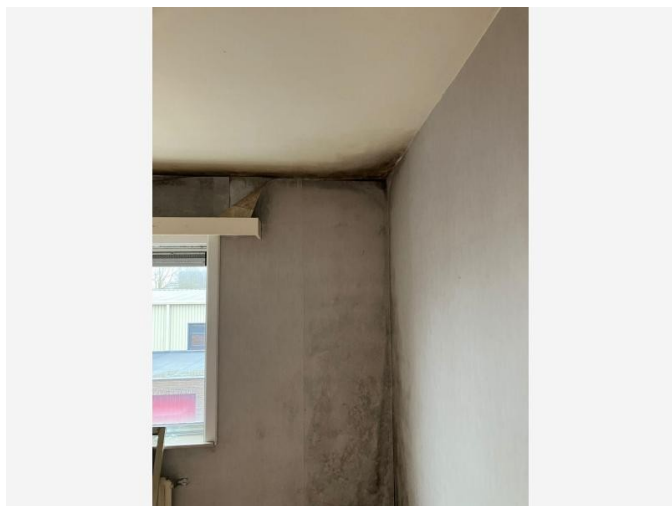
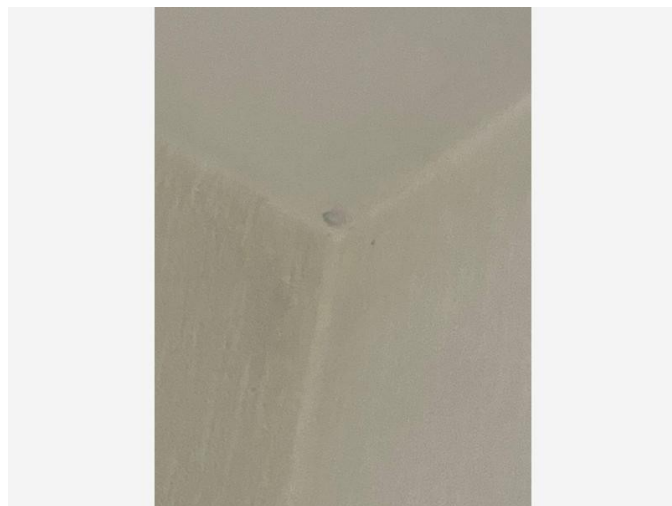
Fiche 3: Pleisterwerk plafond

Geen asbest

#	Type	Referentie	Resultaat
3.1	Mengmonster	staal 2	Geen asbest

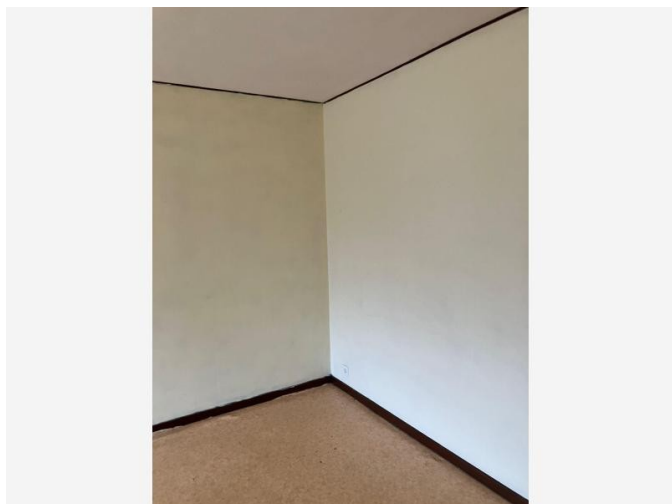
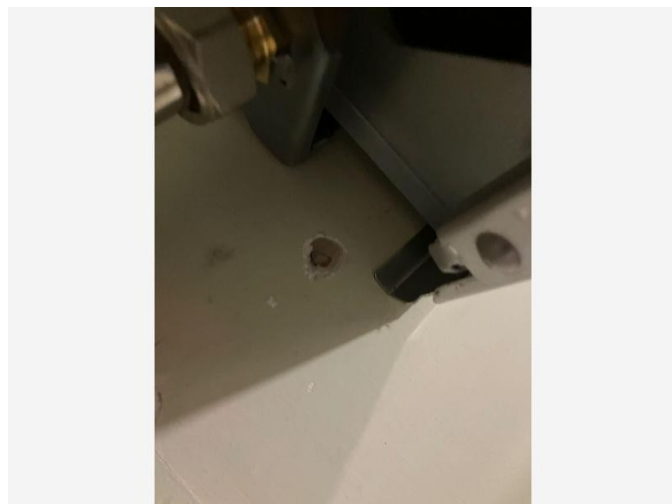
Geen asbest

#	Type	Referentie	Resultaat
4.1	Mengmonster	staal 1	Geen asbest

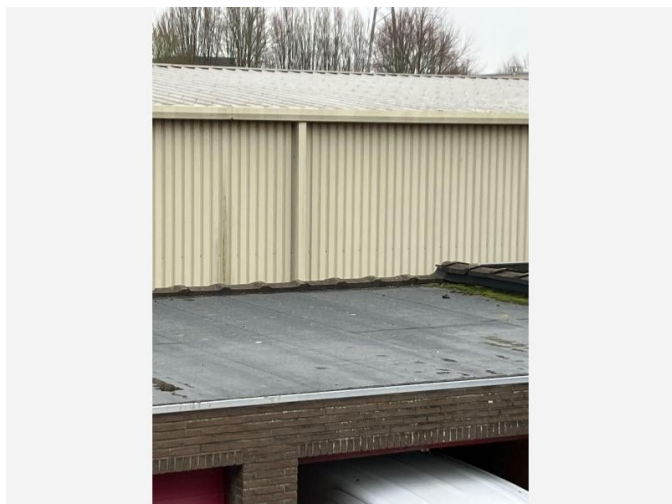
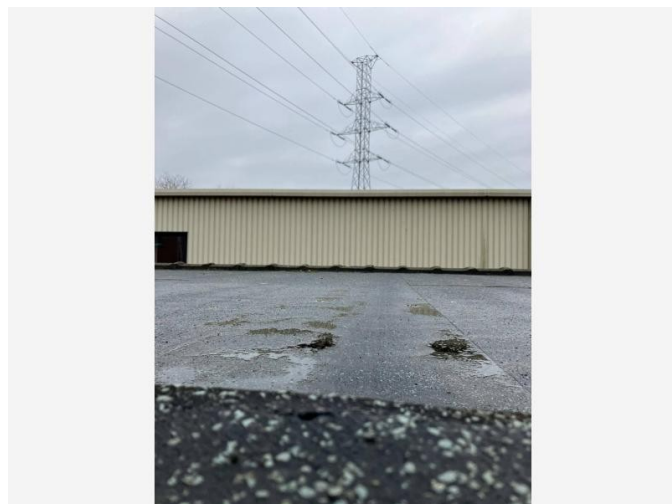
Geen asbest

#	Type	Referentie	Resultaat
5.1	Puntmonster	Staal 5	Geen asbest
