# Asbestinventarisatetest

Kardinaal Cardijnlaan 39, 9100 Sint-Niklaas

Attestnummer : 20260501-000011.000

Uitgegeven op : 01.05.2026

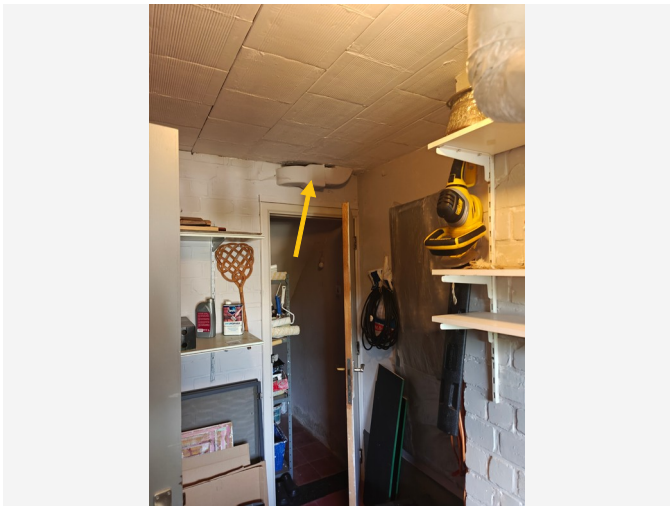
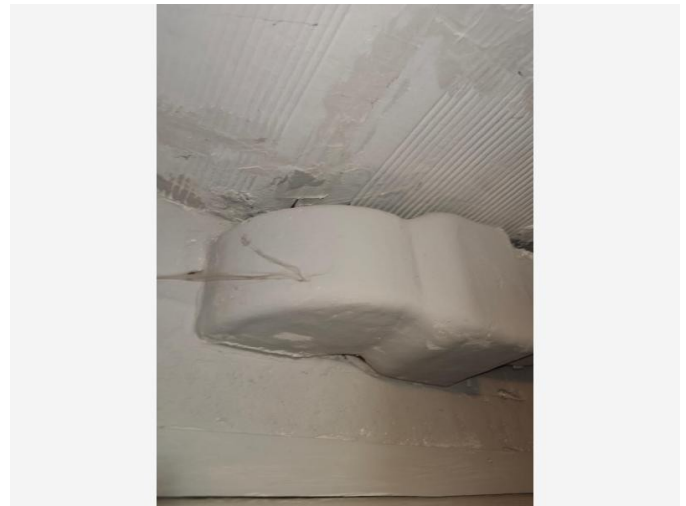
Eindbeoordeling materiaalrisico	Laag materiaalrisico en/of verlaagde kans op vezelvrijgave
---------------------------------	--

Gebondenheid	Categorie 1: hechtgebonden in oorsprong
Asbestsoort (vezeltype)	Crocidoliet aanwezig
Asbestconcentratie	Laag (< 50%)
Afschermingsgraad van het gehele materiaal	Geheel of deels vrij aan binnenluchtstromen
Toestand van het materiaal	Onbeschadigd, niet verweerd

Beschrijving	afvoerbuis in cv-ruimte.
Omgeving	Binnen
Primaire drager	Binnenwand
Asbestmateriaal	Buis, koker, leiding, pijp, doorvoer
Bindmiddel van asbestmateriaal	Cement
Gebondenheid op basis van bindmiddel	Hecht
Hoeveelheid (lengte - omtrek - dikte - aantal)	<ul style="list-style-type: none"> <li>• 2,00 m - 20,00 cm - 1,00 cm - 1 stuk</li> </ul>
Totaal volume	0,004 m <sup>3</sup>
Eenvoudig bereikbaar	<p>Nee</p> <ul style="list-style-type: none"> <li>• Het asbestmateriaal is bedekt (uitgezonderd laag verf, coating, behang, kunststof, textiel) en het wegnemen van het bedekkende materiaal kan niet zonder het bedekkende materiaal te beschadigen.</li> </ul>
Bevestigingswijze	<ul style="list-style-type: none"> <li>• Geklemd</li> </ul>
Identificatiemethode	<p>De asbestdeskundige beoordeelt het materiaal als asbestverdacht en dus asbesthoudend, en dit zonder monstername.</p> <p>Motivatie: De monstername brengt andere schade aan dan schade die inherent is aan de monstername.</p>

- Zorg voor een veilig beheer en verwijder dit asbestmateriaal wanneer het bij werken eenvoudig bereikbaar wordt. Controleer de toestand jaarlijks op wijzigingen.
- Voer bijkomende staalname(s) uit.

- Eenvoudige handelingen: mag via doe-het-zelf of door werknemer(s) met opleidingsattest eenvoudige handelingen  
Deze toepassing kan door een aannemer die over een opleidingsattest eenvoudige handelingen beschikt of door een particulier (doe-het-zelf), verwijderd worden. Indien de buïs bij grondige renovatiewerken vrijkomt kan voorzichtig losgebeiteld worden, extra bevochtigen om stof te voorkomen. Erna voorzichtig asbesthoudende buïs in zijn geheel verwijderen. Niet gooien en geen storkokers gebruiken. De nodige PBMs (mondmasker ffp3, handschoenen, overschoenen en tyvec (type Cat III,type 5 en 6)).

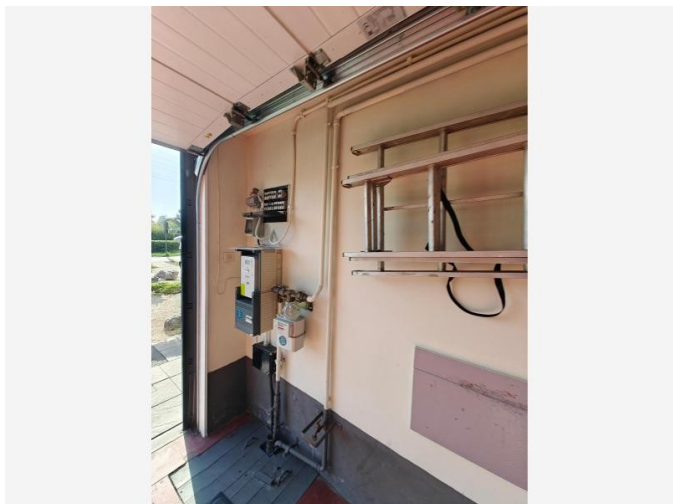
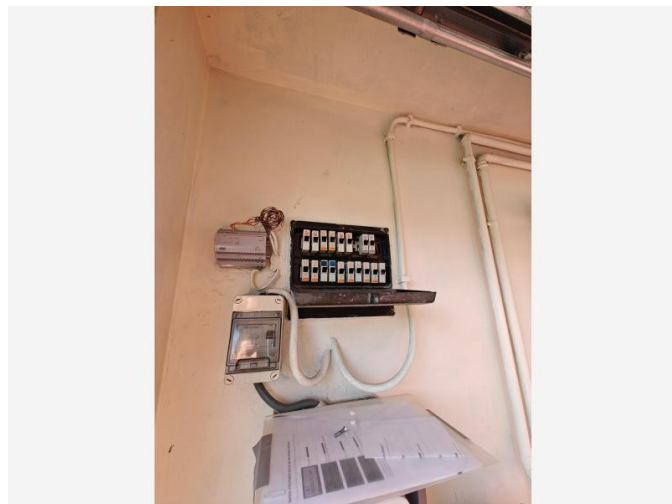
Eindbeoordeling materiaalrisico	Laag materiaalrisico en/of verlaagde kans op vezelvrijgave
---------------------------------	--

Gebondenheid	Categorie 1: hechtgebonden in oorsprong
Asbestsoort (vezeltype)	Crocidoliet aanwezig
Asbestconcentratie	Laag (< 50%)
Afschermingsgraad van het gehele materiaal	Geheel of deels vrij aan binnenluchtstromen
Toestand van het materiaal	Onbeschadigd, niet verweerd

Beschrijving	bakeliet
Omgeving	Binnen
Primaire drager	Communicatie en elektrische infrastructuur en uitrusting
Asbestmateriaal	Plaat, paneel, tablet - Type Bakeliet
Bindmiddel van asbestmateriaal	Kunststof of -hars
Gebondenheid op basis van bindmiddel	Hecht
Hoeveelheid (oppervlakte - dikte - aantal)	• 1,00 m <sup>2</sup> - 1,00 cm - 1 stuk
Totaal volume	0,01 m <sup>3</sup>
Eenvoudig bereikbaar	Ja
Bevestigingswijze	• Geschroefd
Identificatiemethode	De asbestdeskundige beoordeelt het materiaal als asbestverdacht en dus asbesthoudend, en dit zonder monstername.  Motivatie: De monstername brengt andere schade aan dan schade die inherent is aan de monstername.
Destructieve handeling voor identificatie	Nee
Opmerking	afmetingen/gewichten zijn een indicatief.

- Zorg voor een veilig beheer. Vermijd het beschadigen van het asbestmateriaal. Controleer de toestand jaarlijks op wijzigingen.
- Voer bijkomende staalname(s) uit.

- Eenvoudige handelingen: mag via doe-het-zelf of door werknemer(s) met opleidingsattest eenvoudige handelingen  
Bakelietelementen met laag percentage asbest die niet beschadigd zijn.  
Eenvoudige handelingen: mag via doe-het-zelf of door werknemer(s) met opleidingsattest eenvoudige handelingen  
Afgesloten of verzegelde kast --> Eenvoudige handelingen: opgeleid technieker personeel 8u basisopleiding asbest.  
De overige zaken mag men zelf wegnemen.

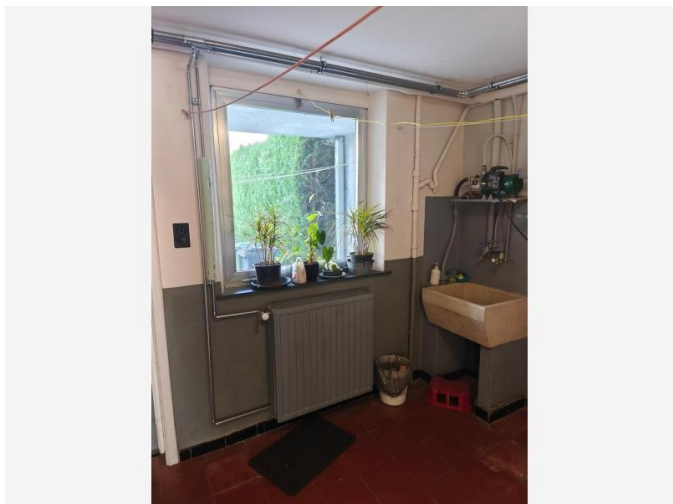
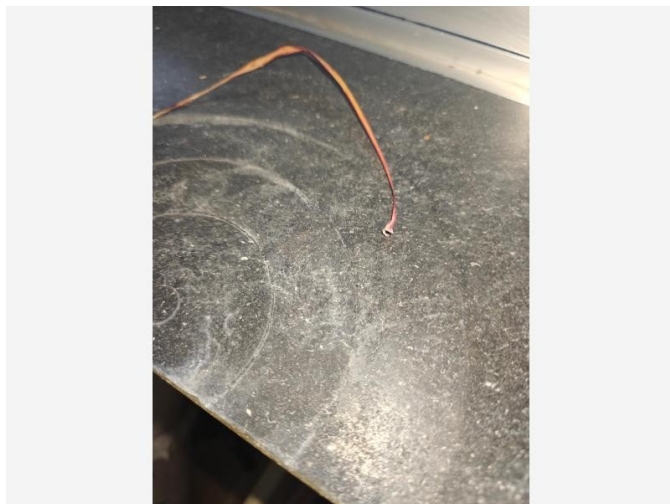
Eindbeoordeling materiaalrisico	Laag materiaalrisico en/of verlaagde kans op vezelvrijgave
---------------------------------	--

Gebondenheid	Categorie 1: hechtgebonden in oorsprong
Asbestsoort (vezeltype)	Alleen chrysotiel aanwezig
Asbestconcentratie	Laag (< 50%)
Afschermingsgraad van het gehele materiaal	Geheel of deels vrij aan binnenluchtstromen
Toestand van het materiaal	Licht beschadigd, licht verweerd. Intacte calciumsilicaatplaat of materiaal met categorie 3-gebondenheid

Beschrijving	massal venstertablet (binnen)
Omgeving	Binnen
Primaire drager	Wandopening verticaal (raam, deur, ...)
Asbestmateriaal	Plaat, paneel, tablet - Type Massal
Bindmiddel van asbestmateriaal	Cement
Gebondenheid op basis van bindmiddel	Hecht
Hoeveelheid (oppervlakte - dikte - aantal)	• 4,00 m <sup>2</sup> - 1,00 cm - 1 stuk
Totaal volume	0,04 m <sup>3</sup>
Eenvoudig bereikbaar	Ja
Bevestigingswijze	• Verlijmd, ingegoten, versmeerd
Identificatiemethode	De asbestdeskundige beoordeelt het materiaal als asbestverdacht en dus asbesthoudend, en dit zonder monstername.  Motivatie: De monstername brengt andere schade aan dan schade die inherent is aan de monstername.
Destructieve handeling voor identificatie	Nee
Opmerking	afmetingen/gewichten zijn een indicatief.

- Zorg voor een veilig beheer. Vermijd het beschadigen van het asbestmateriaal. Controleer de toestand jaarlijks op wijzigingen.
- Voer bijkomende staalname(s) uit.

- Eenvoudige handelingen: mag via doe-het-zelf of door werknemer(s) met opleidingsattest eenvoudige handelingen  
Deze toepassing kan door een aannemer die over een opleidingsattest eenvoudige handelingen beschikt of door een particulier (doe-het-zelf), verwijderd worden. De tabletten kunnen voorzichtig losgebeiteld worden, extra bevochtigen om stof te voorkomen. Erna voorzichtig asbesthoudende tabletten 1 voor 1 en in hun geheel verwijderen. Niet gooien en geen stortkokers gebruiken. De nodige PBMs (mondmasker ffp3, handschoenen, overschoenen en tyvec(type Cat III,type 5 en 6)) .

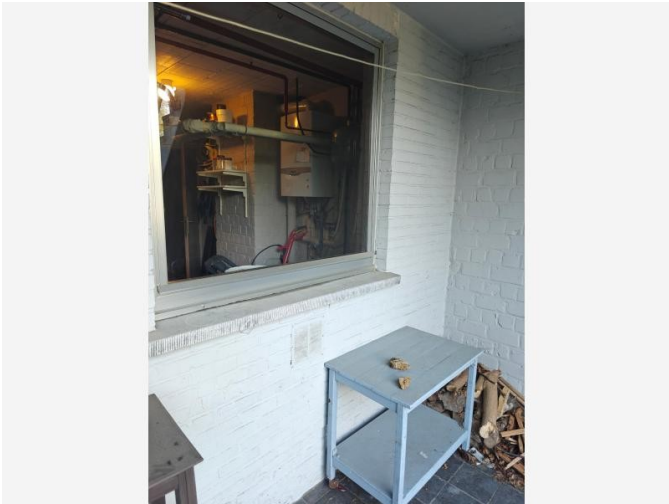
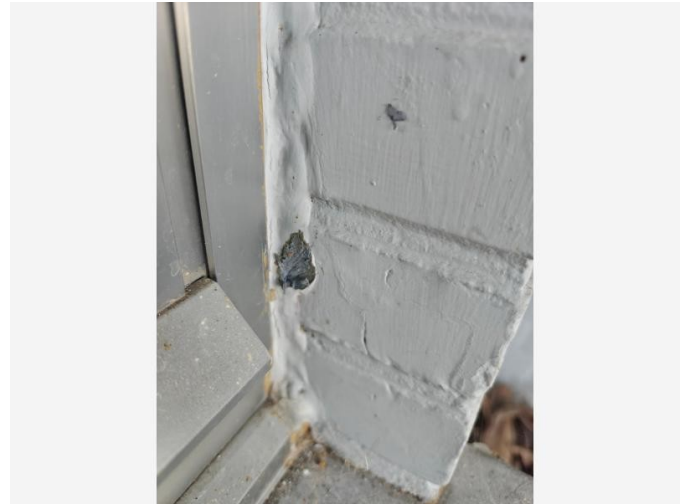
Eindbeoordeling materiaalrisico	Laag materiaalrisico en/of verlaagde kans op vezelvrijgave
---------------------------------	--

Gebondenheid	Categorie 1: hechtgebonden in oorsprong
Asbestsoort (vezeltype)	Alleen chrysotiel aanwezig
Asbestconcentratie	Laag (< 50%)
Afschermingsgraad van het gehele materiaal	Geheel of deels vrij aan de buitenlucht, maar geen contact met binnenlucht
Toestand van het materiaal	Licht beschadigd, licht verweerd. Intacte calciumsilicaatplaat of materiaal met categorie 3-gebondenheid

#	Type	Referentie	Resultaat
4.1	Puntmonster	5	Chrysotiel

Beschrijving	mastiek alu ramen woning.
Omgeving	Buiten
Primaire drager	Wandopening verticaal (raam, deur, ...)
Asbestmateriaal	In-situ afwerkingslagen - Pasta, stopverf, voegsel, stopsel, vulsel, mastiek, kitten, ...
Bindmiddel van asbestmateriaal	Kitten, mastiek, pasta
Gebondenheid op basis van bindmiddel	Hecht
Hoeveelheid (gewicht - aantal)	<ul style="list-style-type: none"><li>• 20,00 kg - 1 stuk</li></ul>
Totaal gewicht	20,00 kg
Eenvoudig bereikbaar	Ja
Bevestigingswijze	<ul style="list-style-type: none"><li>• Verlijmd, ingegoten, versmeerd</li></ul>
Identificatiemethode	Een monstername door de asbestdeskundige met laboanalyse door een asbestlabo.
Destructieve handeling voor identificatie	Nee
Opmerking	afmetingen/gewichten zijn een indicatief.

- Zorg voor een veilig beheer. Vermijd het beschadigen van het asbestmateriaal. Controleer de toestand jaarlijks op wijzigingen.

- Eenvoudige handelingen: mag via doe-het-zelf of door werknemer(s) met opleidingsattest eenvoudige handelingen  
Deze toepassing kan door een aannemer die over een opleidingsattest eenvoudige handelingen beschikt of door een particulier (doe-het-zelf), verwijderd worden indien er geen verhoogd risico op vrijgave van asbestvezels (max. concentratie 0,01 vezels/cm<sup>3</sup> - CODEX Art. VI.3-54) ontstaat en de toepassing voorafgaand wordt gefixeerd/bevochtigd; de individuele elementen zonder machinale werktuigen en zonder breken of gooien een voor een losgemaakt worden; en ten slotte in gesloten verpakking weggevoerd worden naar een erkend afvalpunt (recyclagepark).

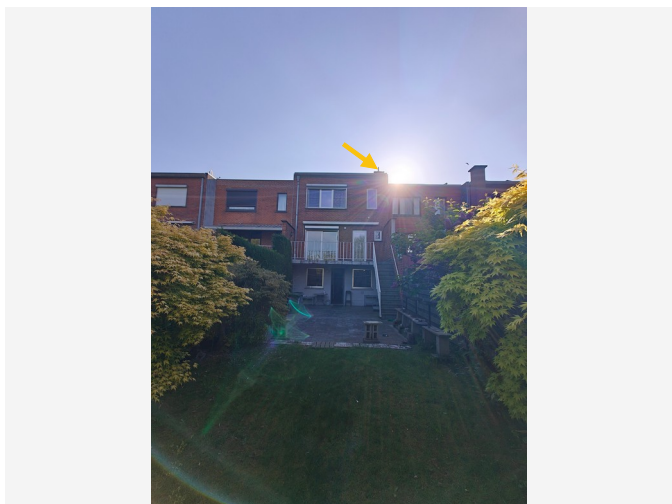
**Reden:** Het te onderzoeken materiaal situeert zich hoger dan 3,50 m te rekenen vanaf een veilige ondergrond

**Uitleg van de asbestdeskundige:** Geen mogelijkheid om te zien of er zich eventueel asbesthoudende materialen bevinden in de rookgaskanalen/schouwen.

Bij eventuele latere sloop of renovatie dient men dit te controleren

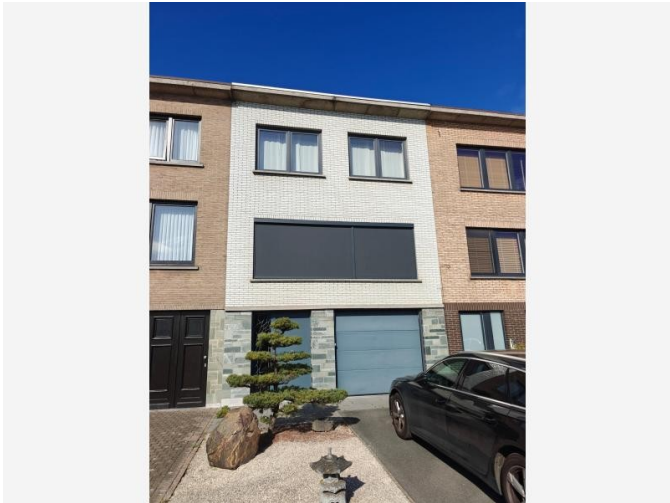
**Reden:** Het te onderzoeken materiaal situeert zich hoger dan 3,50 m te rekenen vanaf een veilige ondergrond

**Uitleg van de asbestdeskundige:** Het dak is te hoog om veilig te onderzoeken, dit val buiten de onderzoeksmogelijkheden van dit inspectie protocol.

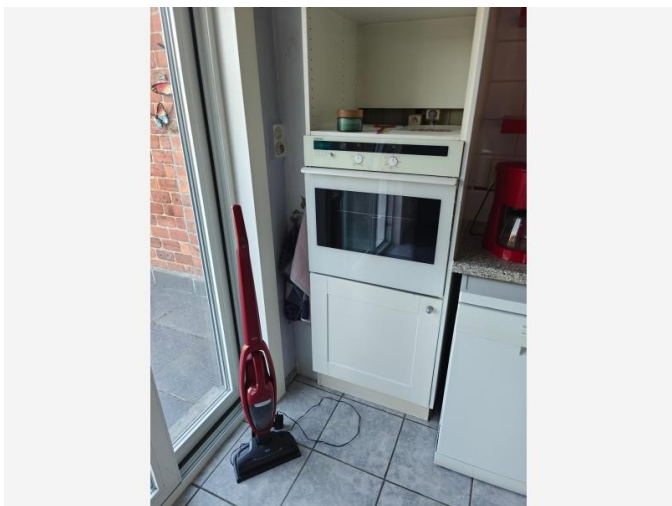
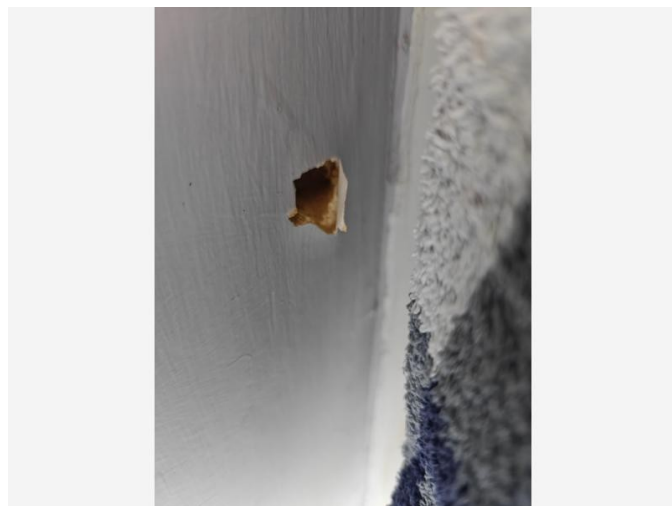
## Fiche 7: pleisterwerk muur

Geen asbest

#	Type	Referentie	Resultaat
7.1	Mengmonster	1	Geen asbest

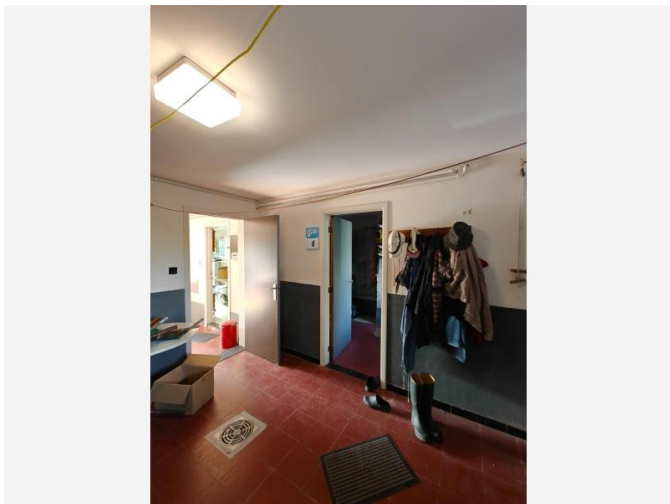
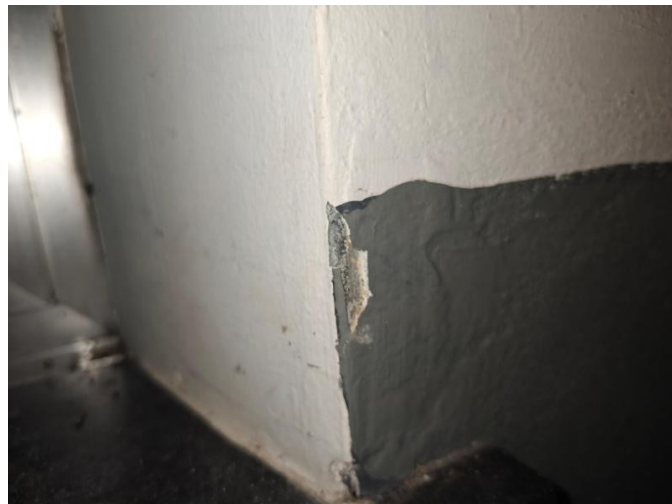
## Fiche 8: cementering binnengevel.

Geen asbest

#	Type	Referentie	Resultaat
8.1	Mengmonster	3	Geen asbest

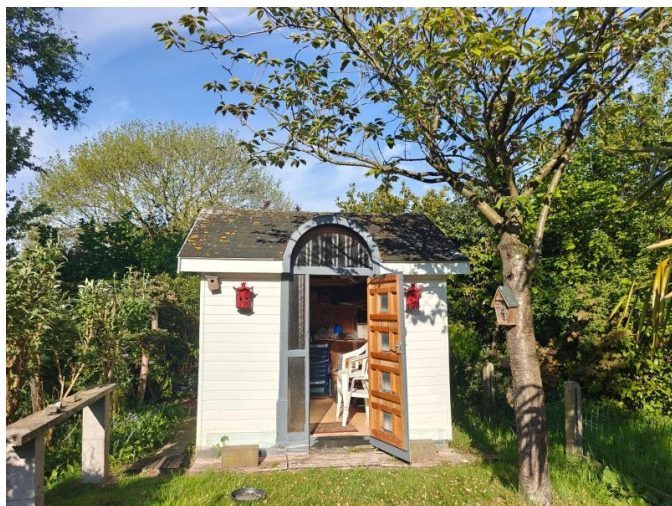
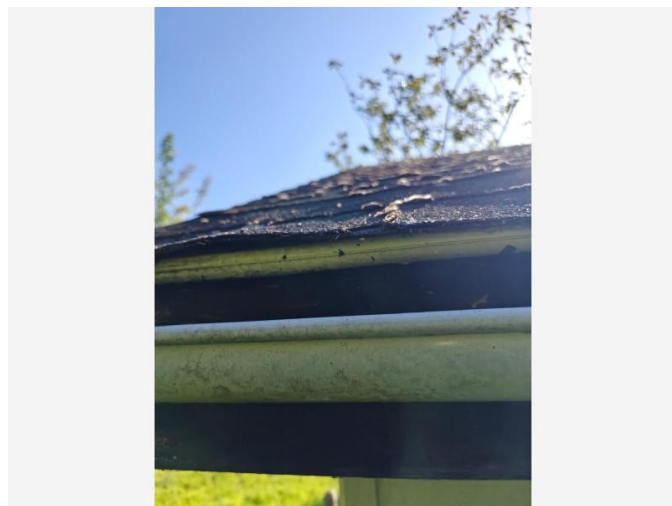
## Fiche 9: shingles tuinhuis.

Geen asbest

#	Type	Referentie	Resultaat
9.1	Puntmonster	6	Geen asbest

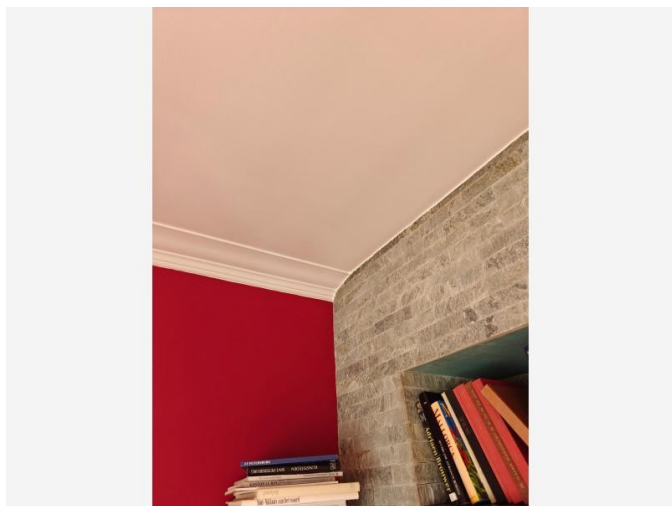
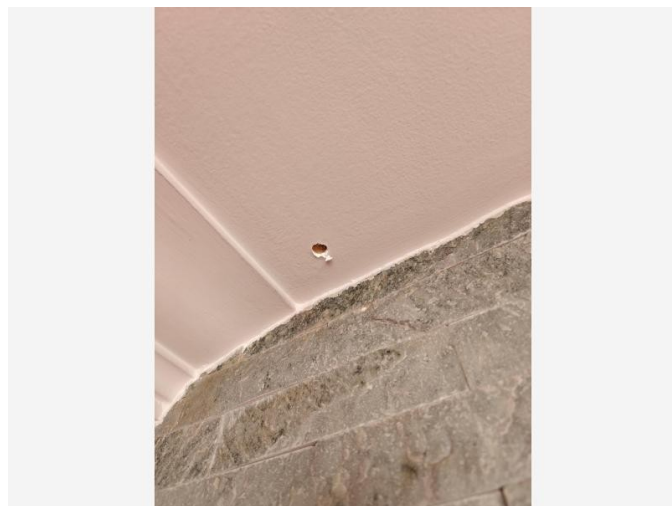
# Fiche 10: pleisterwerk plafond

Geen asbest

#	Type	Referentie	Resultaat
10.1	Mengmonster	2	Geen asbest

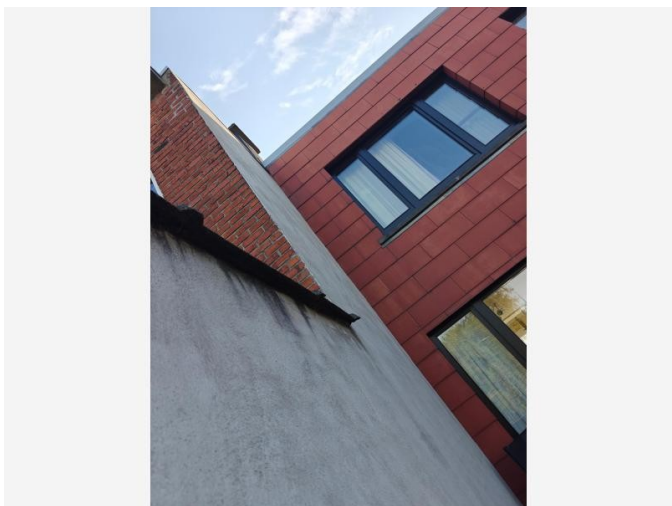
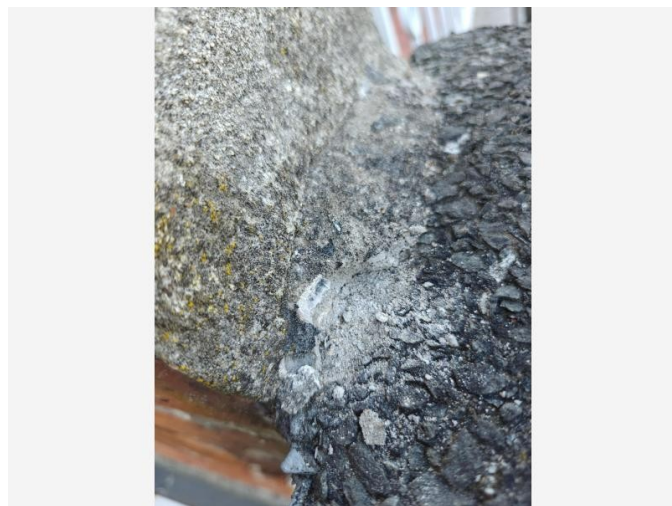
## Fiche 11: cementering buitengevel

Geen asbest

#	Type	Referentie	Resultaat
11.1	Mengmonster	4	Geen asbest
