# Asbestinventarisatetest

Zandstraat 77H, 9120 Beveren-Kruibeke-Zwijndrecht

Attestnummer : 20260514-000116.000

Uitgegeven op : 14.05.2026

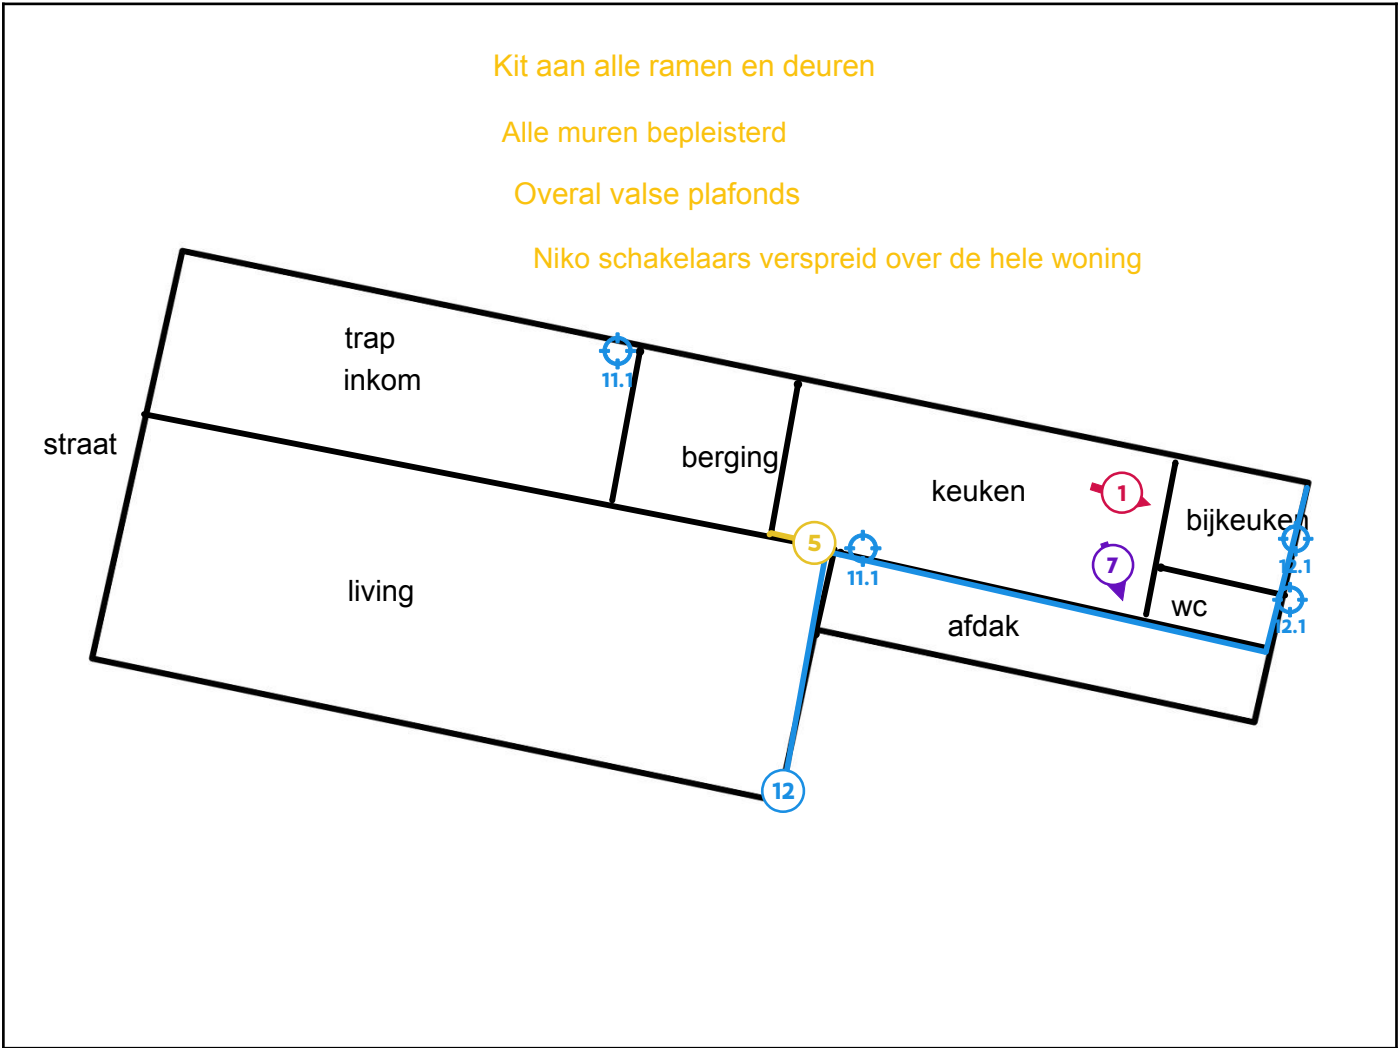
# Plan 1.1: Woning plan gelijkvloers

| Beschrijving | Type | Actie |
|---|---|---|
| 1. koord in houtkachel | Asbestmateriaal | Dringend verwijderen |
| 5. Massal dorpel | Asbestmateriaal | Zorgvuldig beheren |
| 6. bakeliet | Asbestmateriaal | Zorgvuldig beheren |

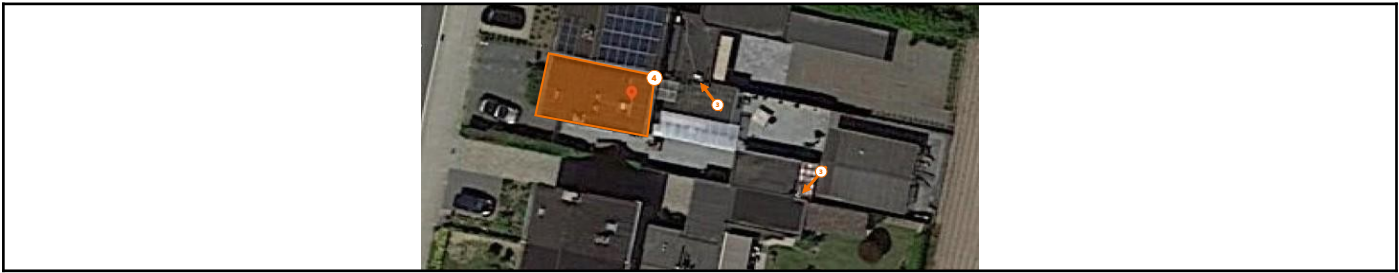
# Plan 1.5: zandstraat 77H

| Beschrijving | Type | Actie |
|---|---|---|
| 3. schouwpijp | Asbestmateriaal | Verwijderen |
| 4. onderdak, dak woning | Asbestmateriaal | Maatregelen nemen |

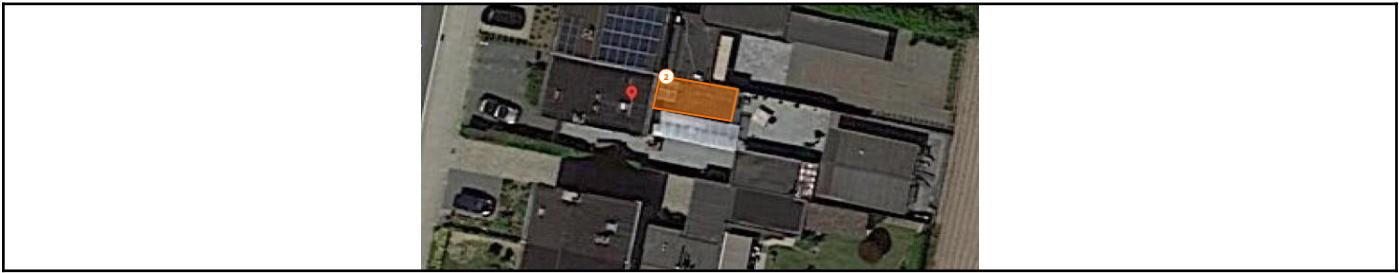
# Plan 1.7: zandstraat 77H

| Beschrijving | Type | Actie |
|---|---|---|
| 2. Roofing op plat dak niet bemonsterd | Asbestmateriaal | <a href="#">Verwijderen</a> |

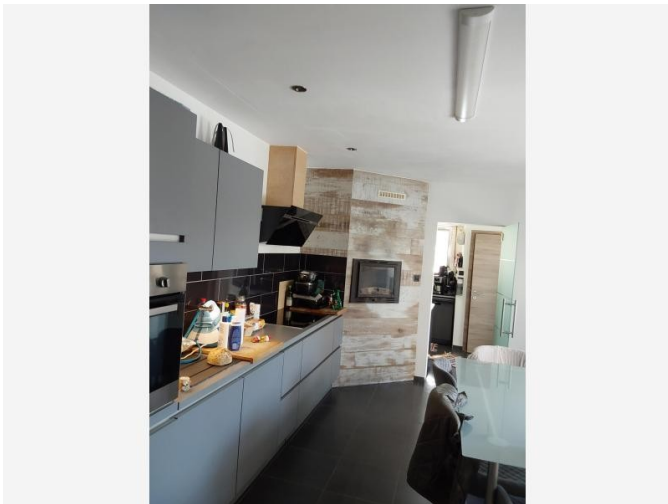
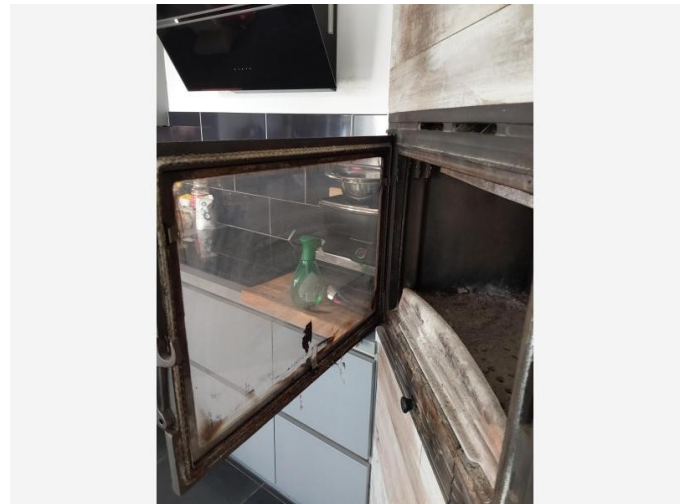
| Eindbeoordeling materiaalrisico | Hoog materiaalrisico en/of hoge kans op vezelvrijgave |

| Gebondenheid | Categorie 3: niet-hechtgebonden met weinig of geen matrix |
| Asbestsoort (vezeltype) | Alleen chrysotiel aanwezig |
| Asbestconcentratie | Hoog ( $\geq 50\%$ ) |
| Afschermingsgraad van het gehele materiaal | Geheel of deels vrij aan binnenluchtstromen |
| Toestand van het materiaal | Licht beschadigd, licht verweerd. Intacte calciumsilicaatplaat of materiaal met categorie 3-gebondenheid |

| Beschrijving | koord in houtkachel |
| Asbestmateriaal | Koord, lint, band, strip |
| Hoeveelheid (lengte - omtrek - aantal) | <ul style="list-style-type: none"> <li>• 1,00 m - 3,00 cm - 1 stuk</li> </ul> |

**Dringend verwijderen**

- Zorg voor een veilig beheer. Vermijd het beschadigen van het asbestmateriaal. Controleer de toestand jaarlijks op wijzigingen.
- Scherm in afwachting van verwijdering het asbestmateriaal af van luchtstromingen en verstoring: bijvoorbeeld door het te verpakken, te fixeren, af te dekken, signalisatie - afbakening aan te brengen, ...
- Verwijder dit asbestmateriaal zo snel mogelijk. Volg de toestand goed op.
- Voer bijkomende staalname(s) uit.

- Eenvoudige handelingen: mag via doe-het-zelf of door werknemer(s) met opleidingsattest eenvoudige handelingen  
Niet-hechtgebonden asbestmaterialen - asbesthoudende dichtingen, pakkingen, koorden, -  
(opgelet: enkel toepasbaar bij beperkte hoeveelheden)  
Het is aangewezen dit materiaal te laten verwijderen door een erkend asbestverwijderaar of

Het materiaal moet volledig gefixeerd kunnen worden voor de verwijdering. Als dit materiaal kan verwijderd worden zonder te breken, scheuren, beschadigen... en het asbest gefixeerd is, dan kan dit met eenvoudige handelingen.

Vermijd stofvorming op elk moment van de werken. Het gebruik van sneldraaiende werktuigen (boormachine, slijpschijf, hogedrukreiniger...) is verboden.

Zorg voor gepaste persoonlijke beschermingsmiddelen: minimaal FFP3-mondmasker (EN 149), wegwerpoverall met kap (minimaal Cat III, type 5/6), wegwerphandschoenen en overschoenen of afspoelbaar schoeisel.

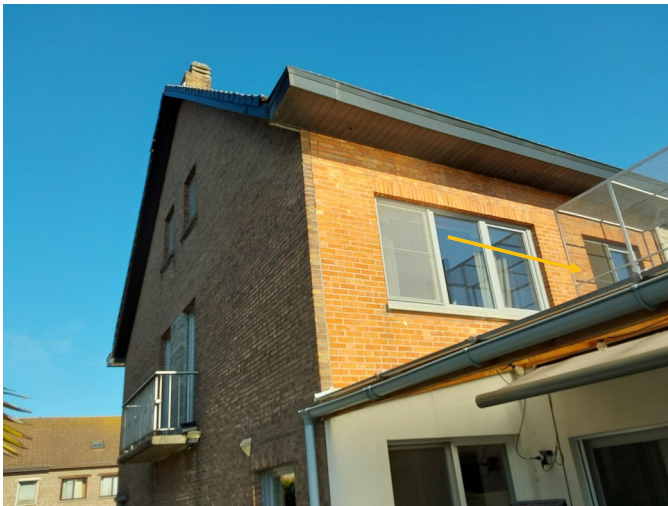
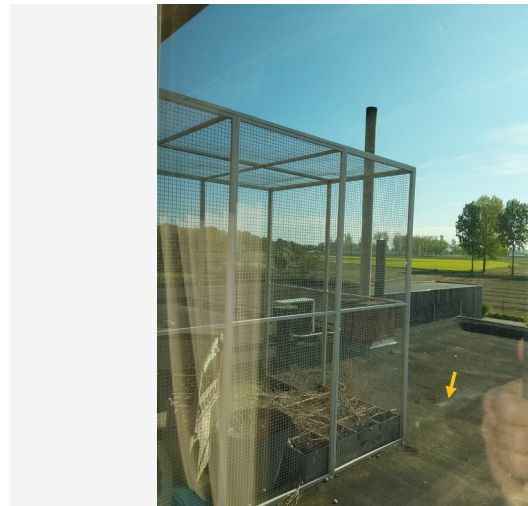
| Eindbeoordeling materiaalrisico | Verhoogd materiaalrisico en/of verhoogde kans op vezelvrijgave |

| Gebondenheid | Categorie 1: hechtgebonden in oorsprong |
| Asbestconcentratie | Laag (< 50%) |
| Afschermingsgraad van het gehele materiaal | Geheel of deels vrij aan de buitenlucht, maar geen contact met binnenlucht |
| Toestand van het materiaal | Matig beschadigd, matig verweerd |

| Beschrijving | Roofing op plat dak niet bemonsterd |
| Hoeveelheid (oppervlakte - aantal) | • 36,00 m <sup>2</sup> - 1 stuk |

Verwijderen

- Zorg voor een veilig beheer. Vermijd het beschadigen van het asbestmateriaal. Controleer de toestand jaarlijks op wijzigingen.
- Voer bijkomende staalname(s) uit.

- Eenvoudige handelingen: mag via doe-het-zelf of door werknemer(s) met opleidingsattest eenvoudige handelingen  
<https://ovam.vlaanderen.be/asbest-correct-verwijderen>

Als dit materiaal verwijderd kan worden zonder het te breken, te beschadigen... , dan mag met dit met eenvoudige handelingen.

- Eenvoudige handelingen: enkel door erkend asbestverwijderaar  
Doe het zelve beschikken meestal niet over professionele vernevelaars, een fein om af te schrapen, asbeststofzuigers enz , materiaal dat het verwijderen veiliger en vlotter laat verlopen. Ook de ervaring van erkende verwijderaars draagt hiertoe bij. Ze doen dit dagelijks en kunnen bij confrontatie van onverwachte situaties adequaat ingrijpen.

Roofing is meestal gebrand op een chape. Het verwijderen kan niet zonder de roofing in stukken te snijden. Dan kunnen er al vezels vrijkomen zoals ook bij het afschrapen van de ondergrond. Daarom vinden we werknemers met de juiste ervaring meest geschikt.

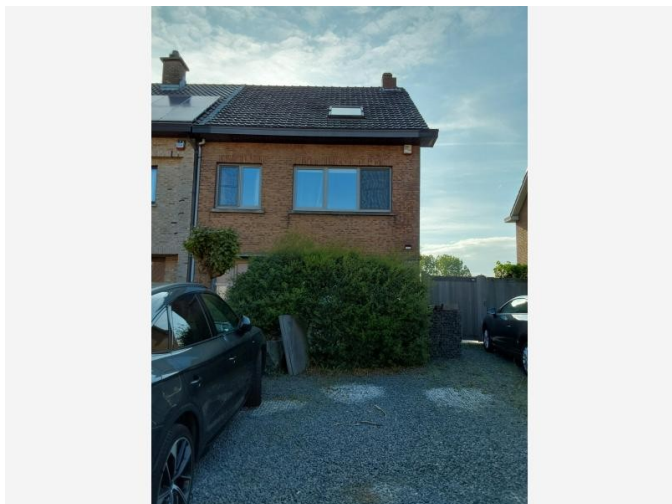
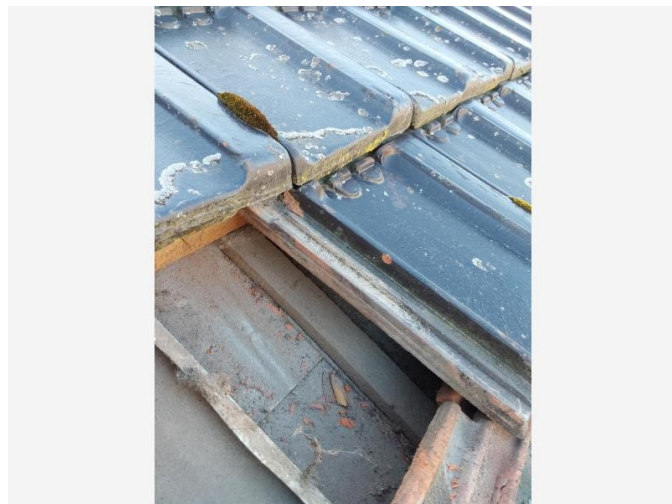
| Identificatiemethode | De asbestdeskundige beoordeelt het materiaal als asbesthoudend, en dit zonder monsternamen. |

Dit betreft een hechtgebonden asbestmateriaal dat bij de verwijdering hoogstwaarschijnlijk gebroken of gescheurd zal worden. Het verwijderen van deze toepassing kan een grote vezelvrijgave tot gevolg hebben. Deze toepassing kan enkel verwijderd worden in een hermetische zone door een erkend asbestverwijderaar.

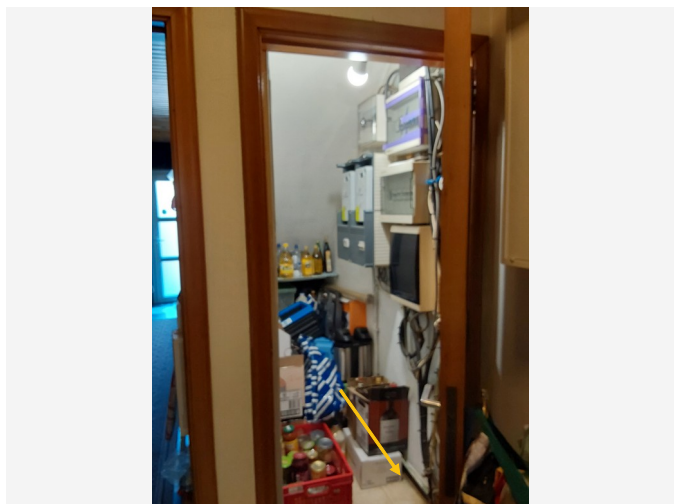
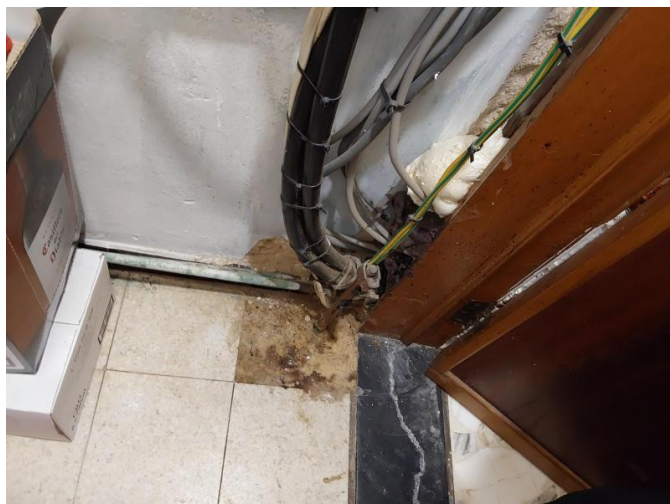
## Fiche 11: bepleistering op de muren

Geen asbest

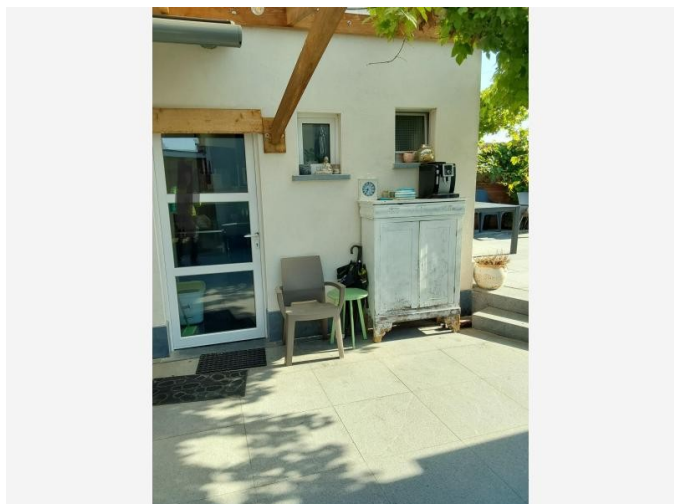
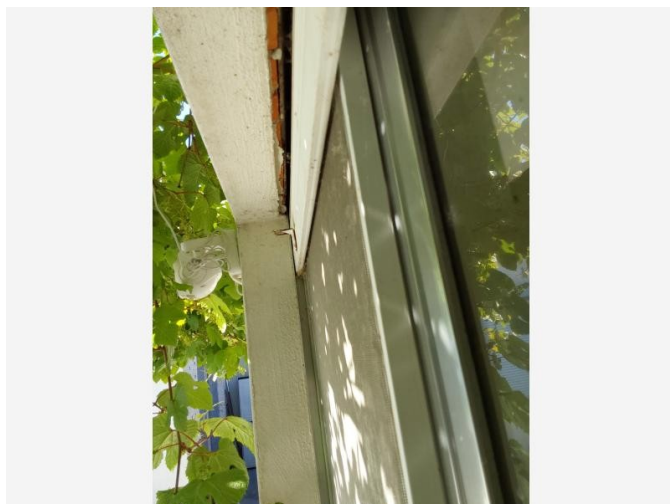
## Fiche 12: crepie gevel

Geen asbest

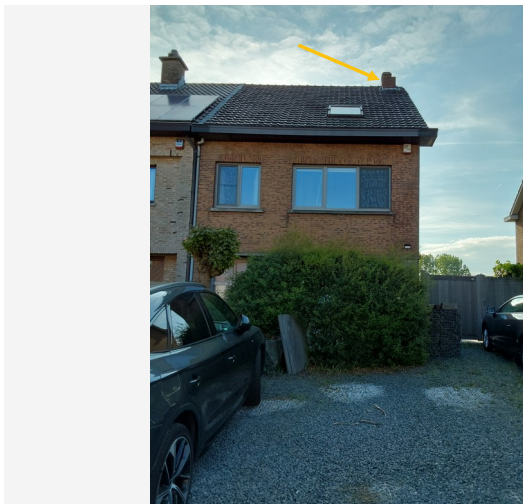
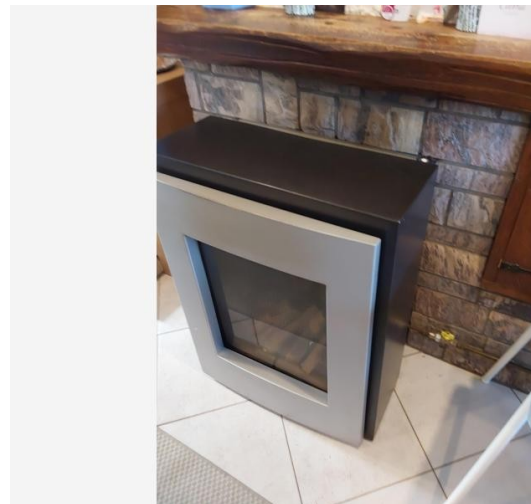
### Fiche 15: materialen van rookgaskanalen

| Beschrijving | Notitie | Terug te vinden op plannen |
|---|---|---|
| Fiche 15: materialen van rookgaskanalen | Door de hoogte niet in de schouw kunnen kijken (meer dan 3.5 m) en vermits beneden de schouw aangesloten is, niet in de schouwpijp kunnen kijken om te zien of er asbest materialen aanwezig zijn. | - |
