# Asbestinventarisatetest

Albrecht Rodenbachstraat 48, 9100 Sint-Niklaas

Attestnummer : 20230227-000244.000

Uitgegeven op : 27.02.2023

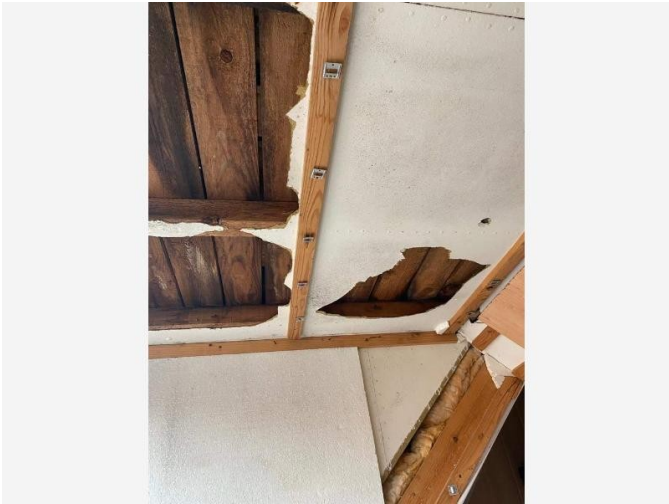
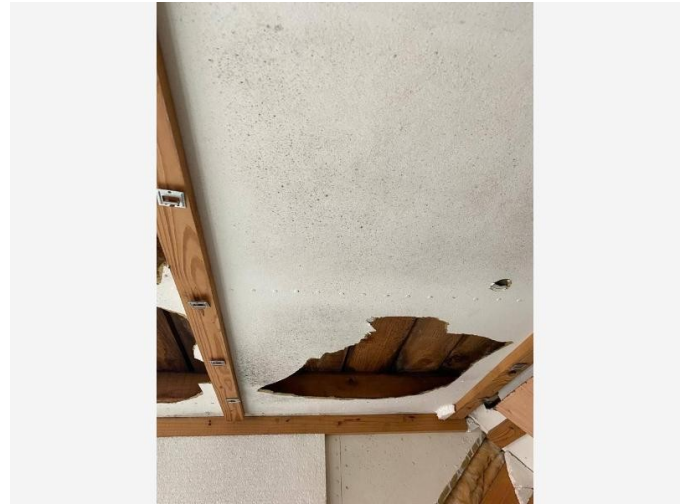
Het asbestmateriaal valt onder de mijlpaal van 2034.

**Dringend verwijderen**

| Eindbeoordeling materiaalarisico | Hoog materiaalarisico en/of hoge kans op vezelvrijgave |

| Gebondenheid | Categorie 2: niet-hechtgebonden met matrix |
| Asbestsoort (vezeltype) | Crocidoliet aanwezig |
| Asbestconcentratie | Hoog ( $\geq 50\%$ ) |
| Afschermingsgraad van het gehele materiaal | Geheel of deels (ook) vrij aan de binnenlucht |
| Toestand van het materiaal | Zwaar beschadigd, zwaar verweerd |

| # | Type | Referentie | Resultaat |
|---|---|---|---|
| 1.1 | Puntmonster | 230217 alb plaat | Crocidoliet, Chrysotiel |

| Beschrijving | Plaat |
| Asbestmateriaal | Dak- en gevelbekleding - Plaat |

- Verwijder dit asbestmateriaal zo snel mogelijk. Volg de toestand goed op.

- Eenvoudige handelingen: enkel door erkend asbestverwijderaar  
Aangezien deze plaat zwaar beschadigd is, zal deze door een erkend asbestverwijderaar verwijderd moeten worden. Deze bepaald hoe de plaat verwijderd zal moeten worden. Dit dmv een hermetische zone of via eenvoudige handelingen. Adhv zijn expertise zal hij dit bepalen.

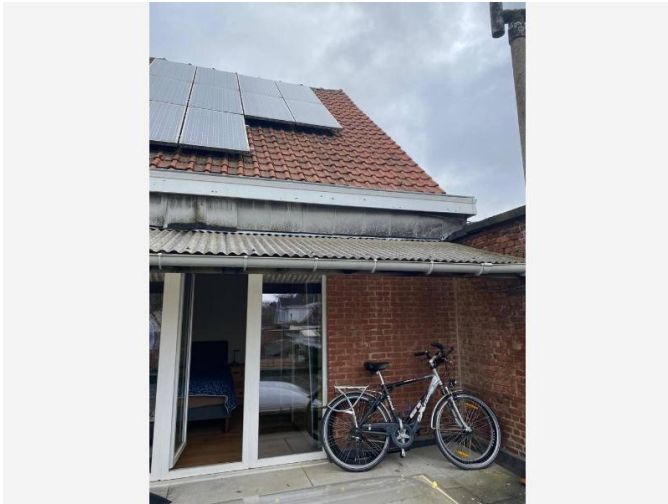
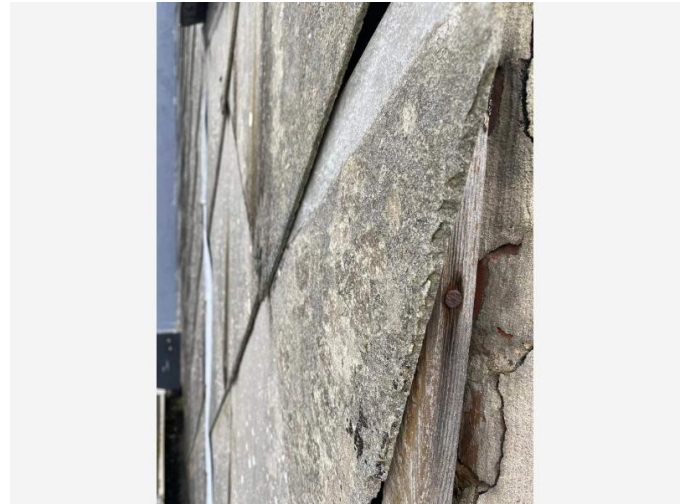
Verwijderen

| Eindbeoordeling materiaalarisico | Verhoogd materiaalarisico en/of verhoogde kans op vezelvrijgave |

| Gebondenheid | Categorie 1: hechtgebonden in oorsprong |
| Asbestsoort (vezeltype) | Crocidoliet aanwezig |
| Asbestconcentratie | Laag (< 50%) |
| Afschermingsgraad van het gehele materiaal | Geheel of deels vrij aan de buitenlucht |
| Toestand van het materiaal | Matig beschadigd, matig verweerd |

| Beschrijving | Leien |
| Asbestmateriaal | Dak- en gevelbekleding - Lei, shingle |

- Zorg voor een veilig beheer. Vermijd het beschadigen van het asbestmateriaal. Controleer de toestand jaarlijks op wijzigingen.
- Zorg voor een veilig beheer en verwijder dit asbestmateriaal wanneer het bij werken eenvoudig bereikbaar wordt. Controleer de toestand jaarlijks op wijzigingen.
- Hemelwater dat afspoelt van asbestcement daken of gevels kan asbestdeeltjes bevatten. Gebruik het enkel voor gesloten circuits (bv. spoelen toiletten). Reinig na het vervangen van het dak of de gevel de dakgoten en regenwaterput of -ton om asbesthoudend sediment of slib te verwijderen

- Eenvoudige handelingen: mag via doe-het-zelf of door werknemer(s) met opleidingsattest eenvoudige handelingen  
Mits de nodige persoonlijke beschermingsmiddelen en deze voor de omgeving kan het worden afgevoerd naar een containerpark in een afgesloten zak.
- Eenvoudige handelingen: enkel door erkend asbestverwijderaar  
Indien het materiaal zwaar beschadigd is, best laten verwijderen door een erkende vakman om risico's te

vermijden.

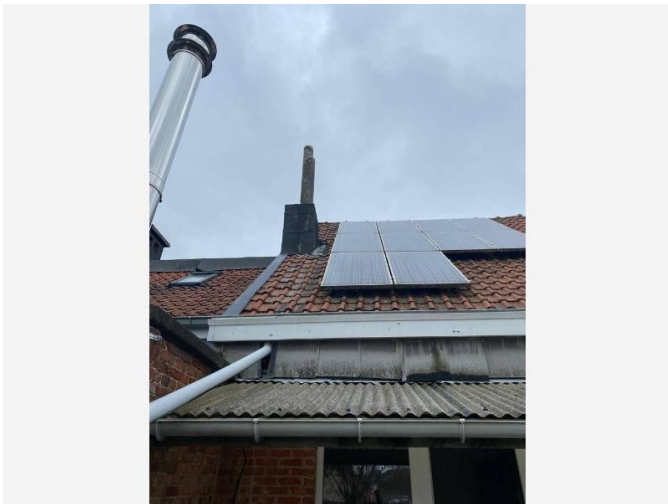
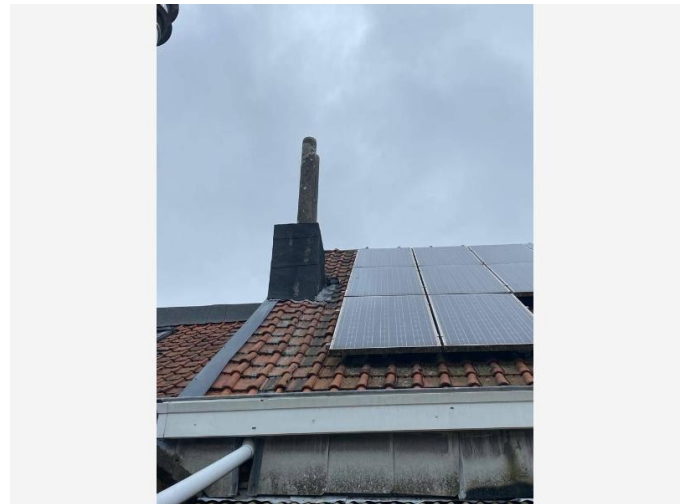
Verwijderen

| Eindbeoordeling materiaalarisico | Verhoogd materiaalarisico en/of verhoogde kans op vezelvrijgave |

| Gebondenheid | Categorie 1: hechtgebonden in oorsprong |
| Asbestsoort (vezeltype) | Crocidoliet aanwezig |
| Asbestconcentratie | Laag (< 50%) |
| Afschermingsgraad van het gehele materiaal | Geheel of deels vrij aan de buitenlucht |
| Toestand van het materiaal | Matig beschadigd, matig verweerd |

| Beschrijving | Schouw |
| Asbestmateriaal | Rookgaskanaal |

- Zorg voor een veilig beheer. Vermijd het beschadigen van het asbestmateriaal. Controleer de toestand jaarlijks op wijzigingen.
- Zorg voor een veilig beheer en verwijder dit asbestmateriaal wanneer het bij werken eenvoudig bereikbaar wordt. Controleer de toestand jaarlijks op wijzigingen.

- Eenvoudige handelingen: mag via doe-het-zelf of door werknemer(s) met opleidingsattest eenvoudige handelingen  
Mits de nodige persoonlijke beschermingsmiddelen en deze voor de omgeving kan het worden afgevoerd naar een containerpark in een afgesloten zak.
- Eenvoudige handelingen: enkel door erkend asbestverwijderaar  
Indien het materiaal zwaar beschadigd is, best laten verwijderen door een erkende vakman om risico's te vermijden.

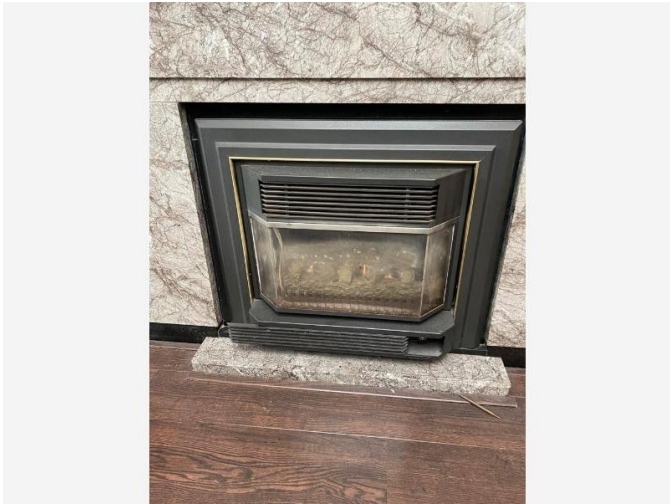
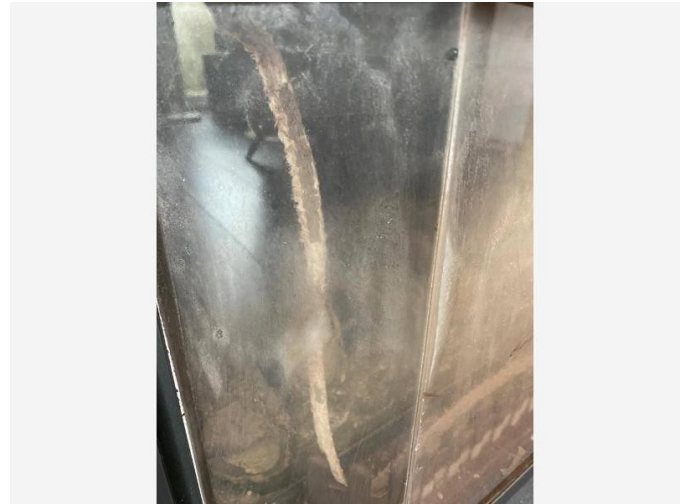
Verwijderen

| Eindbeoordeling materiaalrisico | Verhoogd materiaalrisico en/of verhoogde kans op vezelvrijgave |

| Gebondenheid | Categorie 3: niet-hechtgebonden met weinig of geen matrix |
| Asbestsoort (vezeltype) | Alleen chrysotiel |
| Asbestconcentratie | Hoog ( $\geq 50\%$ ) |
| Afschermingsgraad van het gehele materiaal | Enkel randen niet afgeschermd maar geen contact met binnenluchtstromen |
| Toestand van het materiaal | Matig beschadigd, matig verweerd |

| Beschrijving | Kachel |
| Asbestmateriaal | Koord, lint, band, strip |

- Zorg voor een veilig beheer. Vermijd het beschadigen van het asbestmateriaal. Controleer de toestand jaarlijks op wijzigingen.
- Scherm in afwachting van verwijdering het asbestmateriaal af van luchtstromingen en verstoring: bijvoorbeeld door het te verpakken, te fixeren, af te dekken, signalisatie - afbakening aan te brengen, ...
- Zorg voor een veilig beheer en verwijder dit asbestmateriaal wanneer het bij werken eenvoudig bereikbaar wordt. Controleer de toestand jaarlijks op wijzigingen.

- Eenvoudige handelingen: mag via doe-het-zelf of door werknemer(s) met opleidingsattest eenvoudige handelingen  
Mits de nodige persoonlijke beschermingsmiddelen en deze voor de omgeving kan het worden afgevoerd naar een containerpark in een afgesloten zak.
- Eenvoudige handelingen: enkel door erkend asbestverwijderaar  
Indien het materiaal zwaar beschadigd is, best laten verwijderen door een erkende vakman om risico's te vermijden.

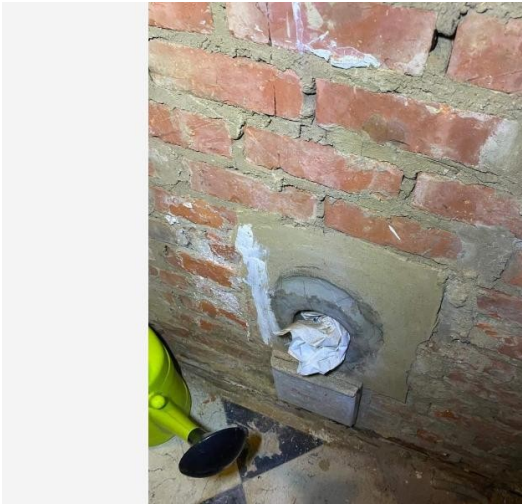
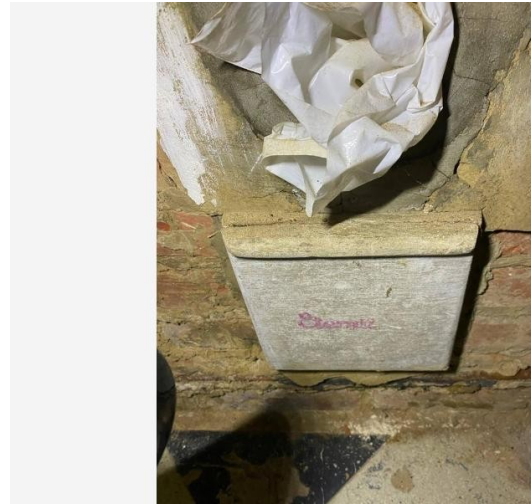
Verwijderen

| Eindbeoordeling materiaalarisico | Verhoogd materiaalarisico en/of verhoogde kans op vezelvrijgave |

| Gebondenheid | Categorie 1: hechtgebonden in oorsprong |
| Asbestsoort (vezeltype) | Crocidoliet aanwezig |
| Asbestconcentratie | Laag (< 50%) |
| Afschermingsgraad van het gehele materiaal | Geheel of deels (ook) vrij aan de binnenlucht |
| Toestand van het materiaal | Licht beschadigd, licht verweerd. Intact materiaal type Pical – asbestboard of categorie III 'gebondenheid' |

| Beschrijving | Eternit |
| Asbestmateriaal | Dak- en gevelbekleding - Plaat |

- Zorg voor een veilig beheer. Vermijd het beschadigen van het asbestmateriaal. Controleer de toestand jaarlijks op wijzigingen.
- Scherm in afwachting van verwijdering het asbestmateriaal af van luchtstromingen en verstoring: bijvoorbeeld door het te verpakken, te fixeren, af te dekken, signalisatie - afbakening aan te brengen, ...
- Zorg voor een veilig beheer en verwijder dit asbestmateriaal wanneer het bij werken eenvoudig bereikbaar wordt. Controleer de toestand jaarlijks op wijzigingen.

- Eenvoudige handelingen: mag via doe-het-zelf of door werknemer(s) met opleidingsattest eenvoudige handelingen  
Mits de nodige persoonlijke beschermingsmiddelen en deze voor de omgeving kan het worden afgevoerd naar een containerpark in een afgesloten zak. Wanneer deze moeilijk los te krijgen is, zal het door een erkend asbestverwijderaar verwijderd moeten worden.
- Eenvoudige handelingen: enkel door erkend asbestverwijderaar  
Indien het materiaal zwaar beschadigd is of moeilijk los te krijgen is uit de muur, best laten verwijderen

door een erkende vakman om risico's te vermijden.

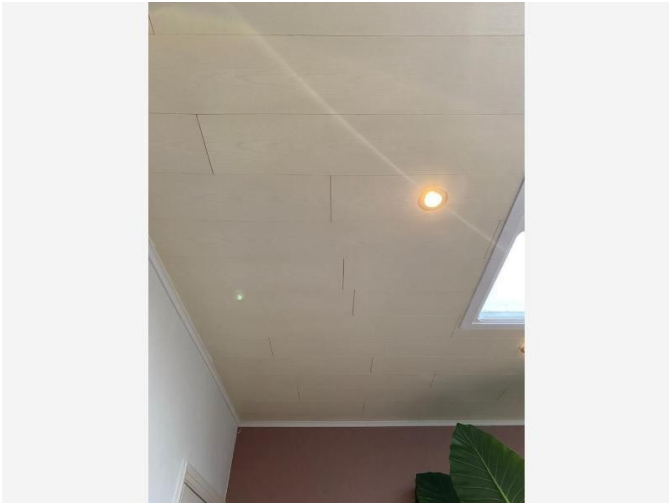
Materialen die eventueel aanwezig zouden zijn achter het aangebrachte plaatmateriaal aan de plafonds werden niet getest.

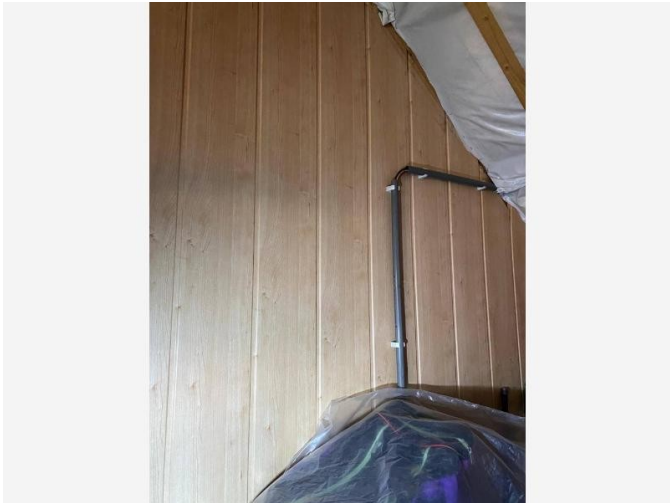
Materialen die eventueel aanwezig zouden zijn achter het aangebrachte plaatmateriaal aan de wanden werden niet getest.

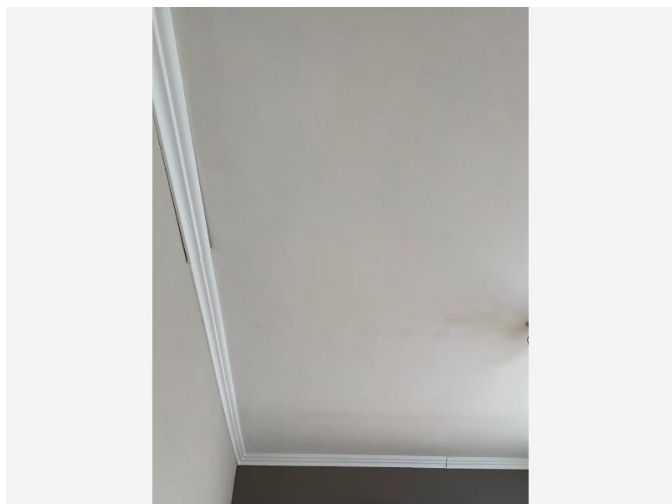
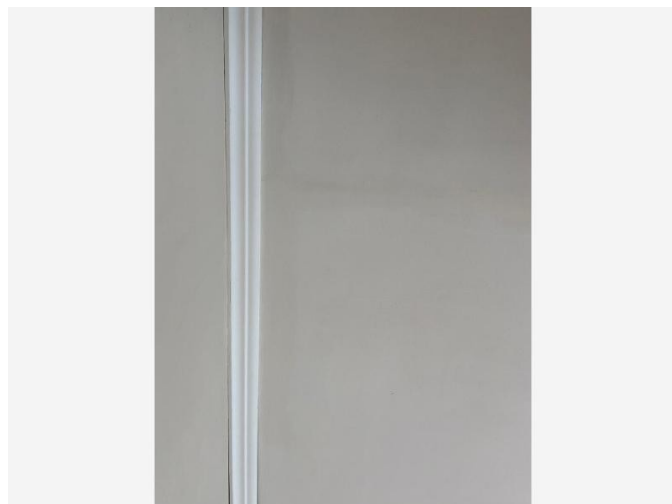
## Fiche 11: Bezetting plafond

Geen asbest

| # | Type | Referentie | Resultaat |
|---|---|---|---|
| 11.1 | Mengmonster | 230217 alb plaf | Geen asbest |

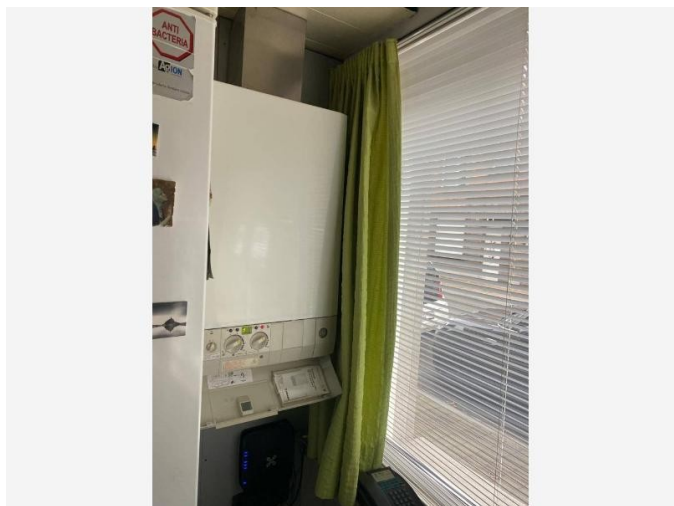
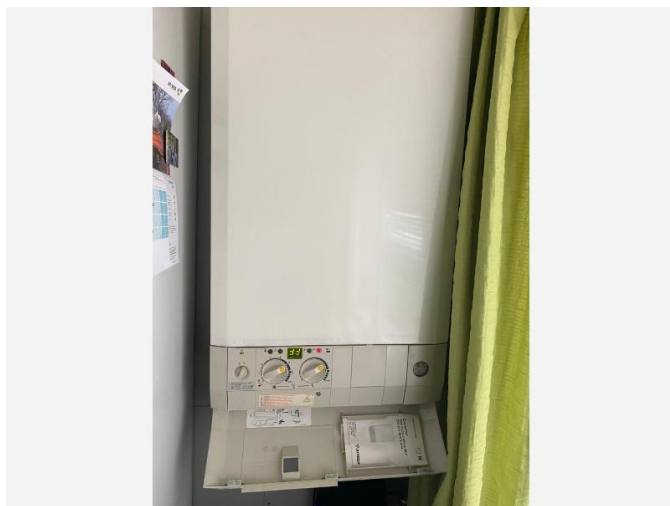
Geen asbest

| Beschrijving | Ketel |

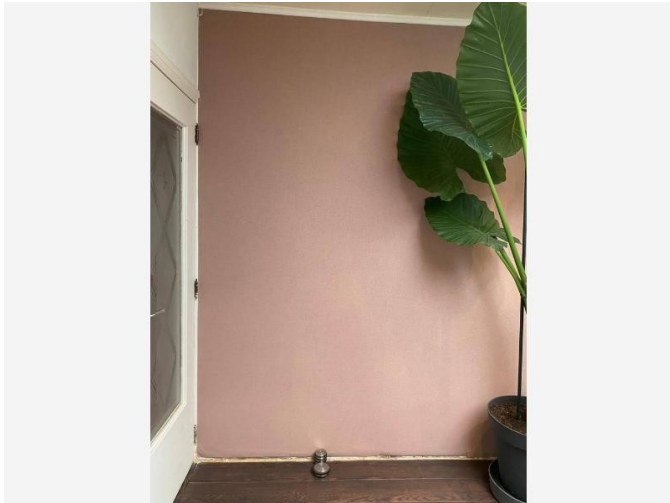
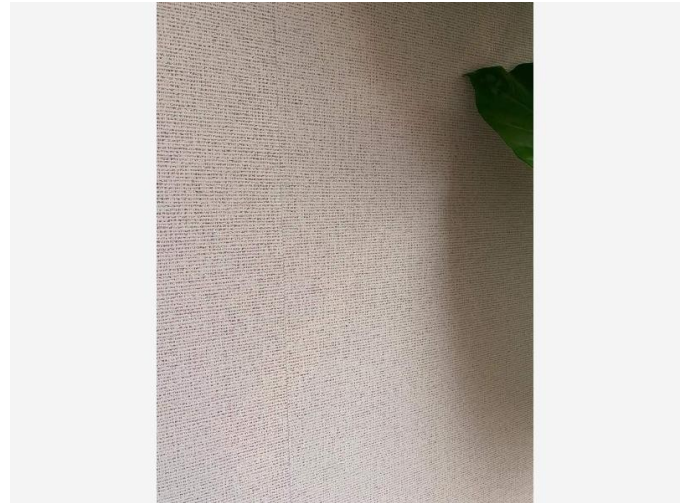
## Fiche 13: Bezetting muur

Geen asbest

| # | Type | Referentie | Resultaat |
|---|---|---|---|
| 13.1 | Mengmonster | 230217 alb muur | Geen asbest |
