# Asbestinventarisatetest

Hertenhof 47, 9100 Sint-Niklaas

Attestnummer : 20260302-000251.000

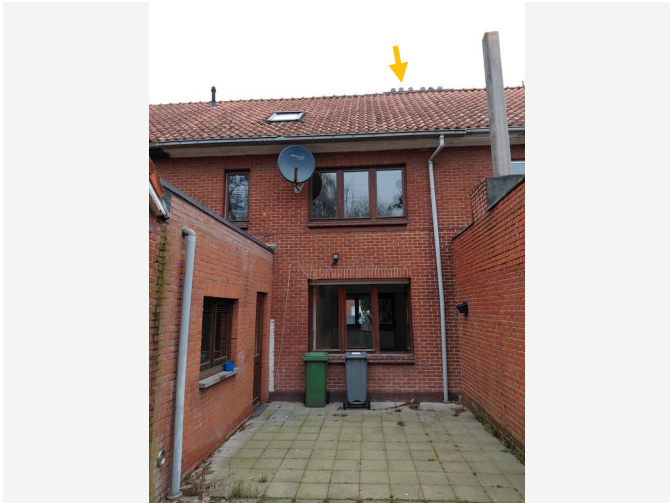
*Situeringfoto*

**Reden:** Het te onderzoeken materiaal situeert zich hoger dan 3,50 m te rekenen vanaf een veilige ondergrond

**Uitleg van de asbestdeskundige:** Tijdens de expertise was het niet mogelijk om in de schouw te kijken wegens:

- De schouw bevindt zich op een hoogte +3,5m vanaf een veilige ondergrond.

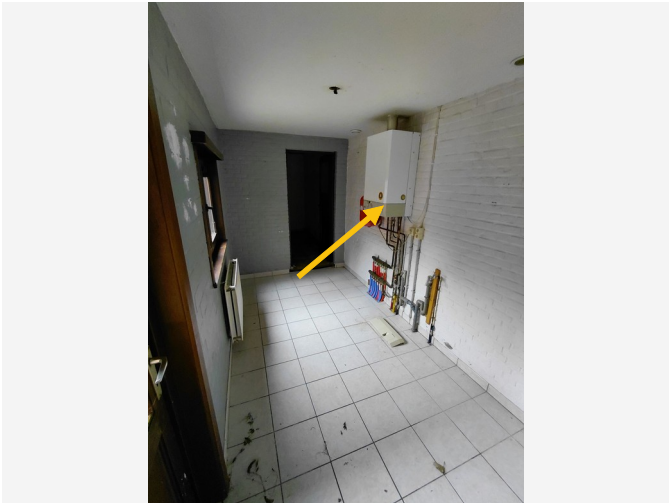
Situeringsfoto

**Reden:** Niet-waarneembaar

**Uitleg van de asbestdeskundige:** Deze verplicht te beschrijven ruimte of materiaal is niet waarneembaar waardoor er geen adviesfiche voor kan opgesteld worden.

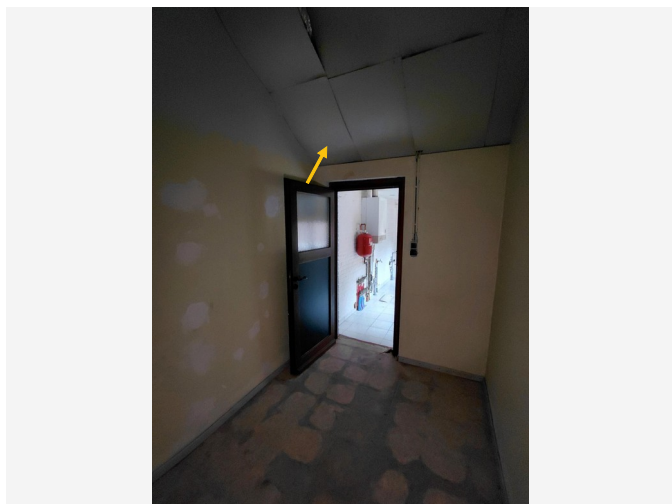
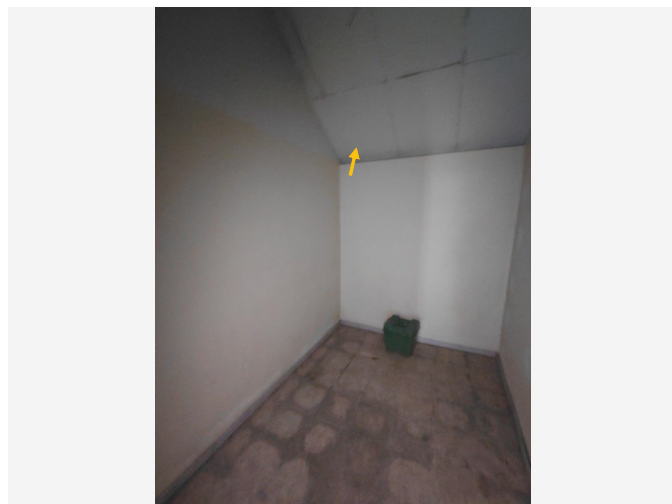
De afwerking t.h.v. de plafonds in de berging betreffen houtvezelplaten. O.b.v. audiovisuele inspectie en expertise werd deze dan ook als niet-asbestverdacht bevonden. Dit geeft echter geen uitsluitel over de mogelijke aanwezigheid van asbesthoudende materialen verborgen achter al deze plafonds. Het is dan ook aangeraden om bij toekomstige werkzaamheden bijkomend destructief onderzoek met eventuele laboanalyse uit te voeren.

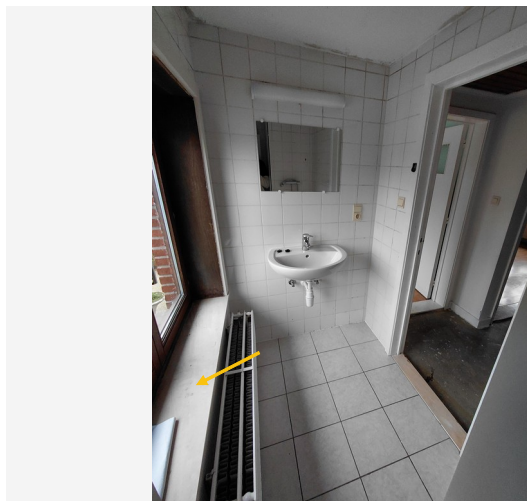
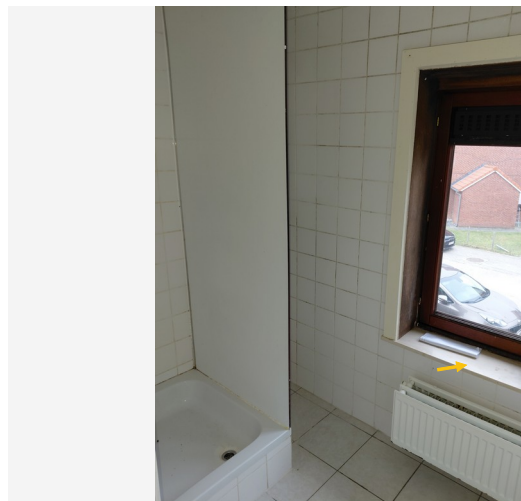
## Fiche 4: GLV tem V1: Raamopeningen – Vensterbanken – natuursteen

De vensterbanken over de verschillende ruimtes heen bestaan uit natuursteen. O.b.v. visuele inspectie en expertise werden deze als niet-asbestverdacht weerhouden. Dit geeft echter geen uitsluitel over een mogelijk nog verborgen asbestverdachte toepassing tussen de vensterbank en gevelsteen. Bij toekomstige werkzaamheden aan/nabij het betreffende materiaal is bijkomend destructief onderzoek aangewezen.

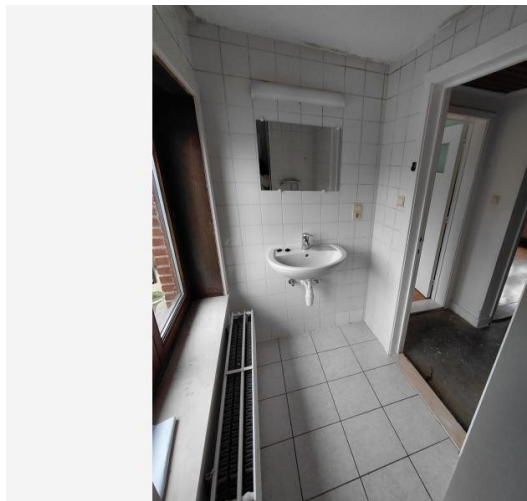
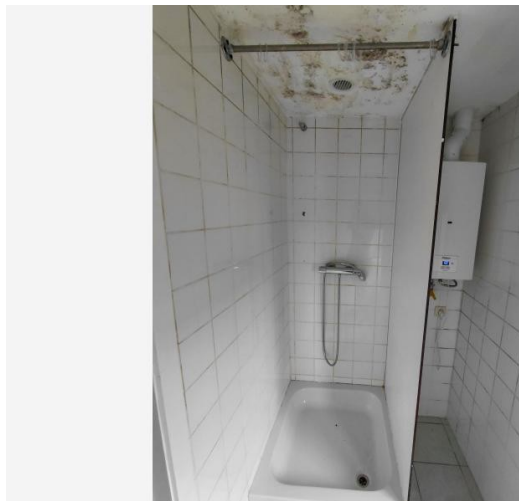
Binnen het kader van visueel (niet-destructief) onderzoek, was inspectie van de tegellijm niet mogelijk zonder de zichtbare niet-asbestverdachte wandbetegeling te beschadigen. Enkel een negatieve analyse van de eventuele asbestverdachte tegelverlijming kan uitsluitsel bieden. Bij toekomstige werkzaamheden is het dan ook aangeraden om een bijkomend onderzoek met eventuele monsternamen en bijhorende laboanalyse uit te voeren.

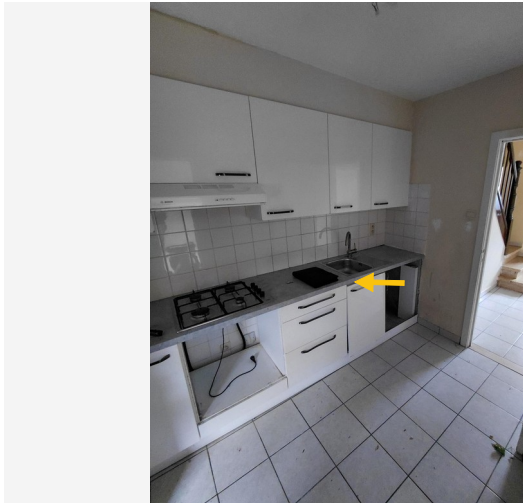
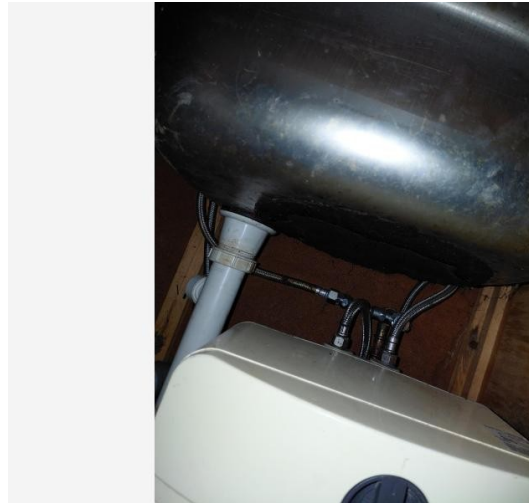
Geen asbest

| # | Type | Referentie | Resultaat |
|---|---|---|---|
| 6.1 | Puntmonster | MM06 | Geen asbest |

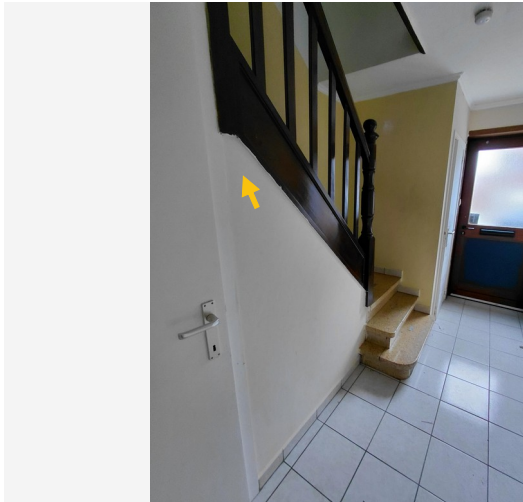
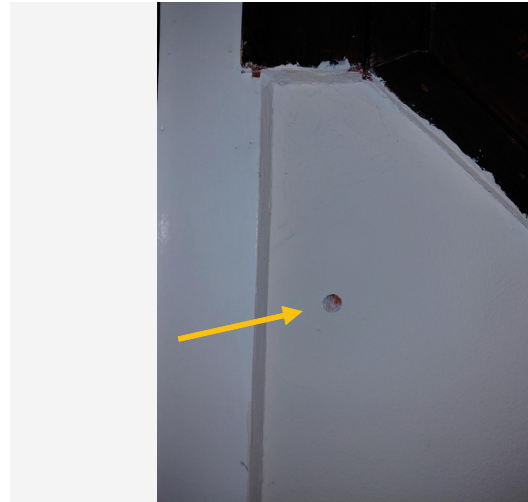
## Fiche 7: GLV tem V1: Binnenmuren - Afwerkingslaag: Pleisterwerk

Geen asbest

| # | Type | Referentie | Resultaat |
|---|---|---|---|
| 7.1 | Mengmonster | MM01 | Geen asbest |

| Opmerking | <p>T.h.v. de muren afgewerkt met pleisterwerk werd over de homogene zones heen (traphal, keuken, woonkamer) telkens een puntstaal genomen en verzameld tot één mengmonster. O.b.v. laboanalyse werd deze als asbesthoudend bevonden.</p> <p>Er werden geen puntstalen genomen in:</p> <p>- Stookplaats: Geen pleisterwerk aanwezig enkel stenen muur of tegels.</p> |

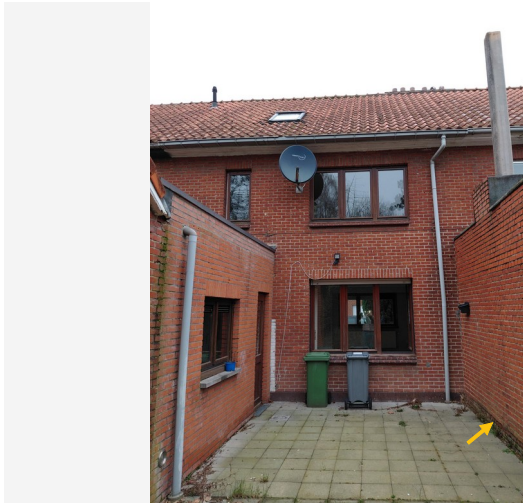
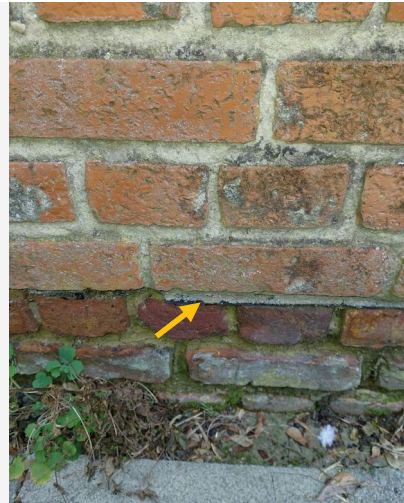
## Fiche 8: GLV: Buitengevel - Waterkering

Geen asbest

| # | Type | Referentie | Resultaat |
|---|---|---|---|
| 8.1 | Puntmonster | MM03 | Geen asbest |

| Opmerking | De waterkering bevindt zich op de gemeenschappelijke muur van het geïnspecteerde gebouw. Deze was echter beperkt visueel inspecteerbaar en hierdoor slechts lokaal bemonsterbaar. Na laboanalyse werd deze als niet-asbesthoudend bevonden. |

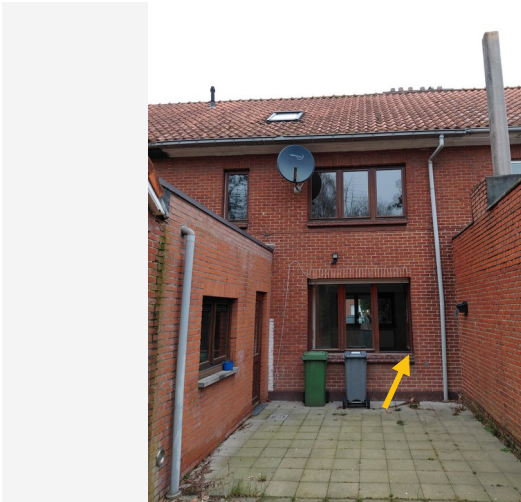
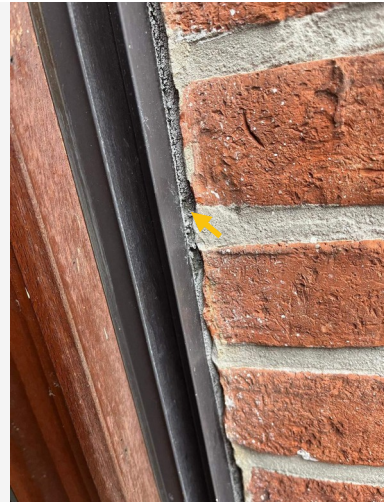
## Fiche 9: GLV tem V1: Buitenschrijnwerk - Gevel/profiel - Mastiek bitumeus

Geen asbest

| # | Type | Referentie | Resultaat |
|---|---|---|---|
| 9.1 | Puntmonster | MM05 | Geen asbest |

| Opmerking | Mbt het houten buitenschrijnwerk aan alle ramen en deuren: de dichting tussen de gevel en het houten profiel is homogeen en betreft een zachte mastiek. Obv monstername en laboanalyse werd deze als niet-asbesthoudend bevonden. |

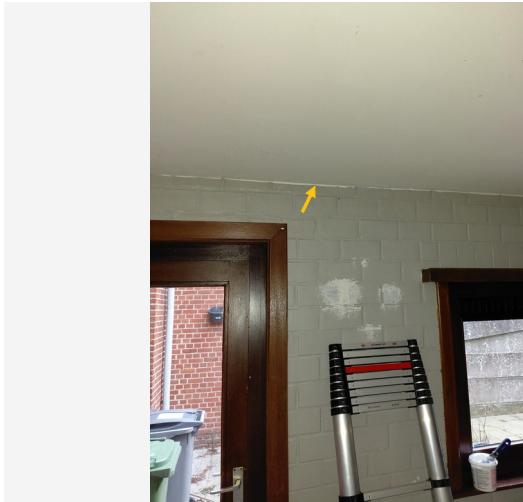
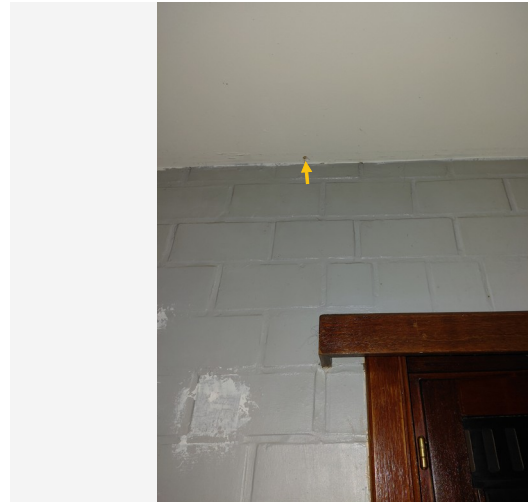
## Fiche 10: GLV tem V1: Plafonds - Afwerkingslaag: Pleisterwerk

Geen asbest

| # | Type | Referentie | Resultaat |
|---|---|---|---|
| 10.1 | Mengmonster | MM02 | Geen asbest |

| Opmerking | T.h.v. de plafonds afgewerkt met pleisterwerk werd over de homogene zones heen [Traphal, badkamer, stookplaats, woonkamer] telkens een puntstaal genomen en verzameld tot één mengmonster. O.b.v. laboanalyse werd deze als niet-asbesthoudend bevonden. |

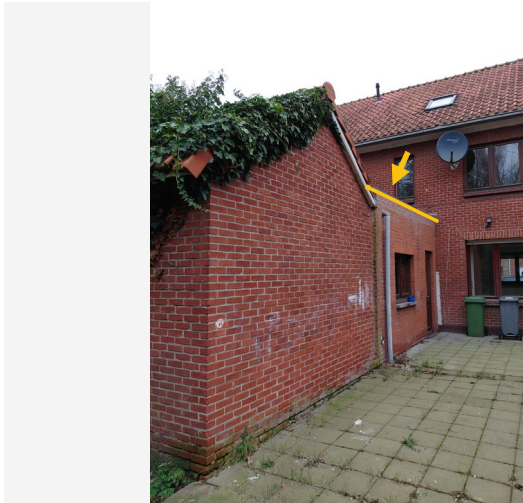
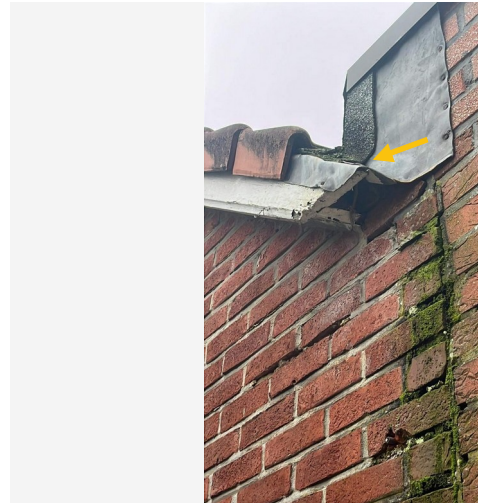
Geen asbest

| # | Type | Referentie | Resultaat |
|---|---|---|---|
| 11.1 | Puntmonster | MM04 | Geen asbest |

| Opmerking | <p>Binnen het kader van visuele (niet-destructieve) inspectie was monstername van de dakbedekking mogelijk zonder risico op De afwerking van het plat dak thv de stookruimte betreft een in oorsprong hechtgebonden toepassing obv bitumen. Obv monstername en bijhorende laboanalyse werd deze als niet-asbesthoudend bevonden. Echter kunnen wij ons er niet van behouden over andere eventuele asbestverdachte onderlagen gezien deze niet zichtbaar zijn bij het standaard onderzoek. Bij toekomstige werkzaamheden is het dan ook ten sterkste aangeraden om een bijkomend destructief onderzoek met monstername en bijhorende laboanalyse uit te voeren op eventueel onderliggende asbestverdachte lagen.</p> |

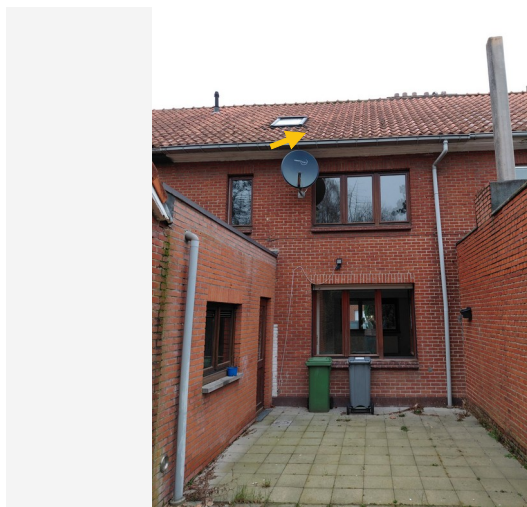
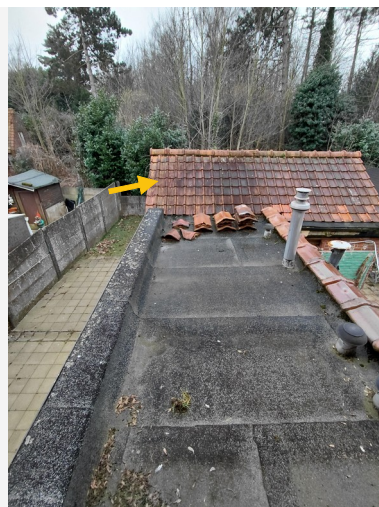
### Fiche 12: Niet-asbestverdacht - Dakbedekking

| Beschrijving | Notitie | Terug te vinden op plannen |
|---|---|---|
| Fiche 12: Niet-asbestverdacht - Dakbedekking | De woning en aanbouw zijn voorzien van een dakbedekking bestaande uit keramische dakpannen. | Plan 1.6: V1: Dak - Dakbedekking |

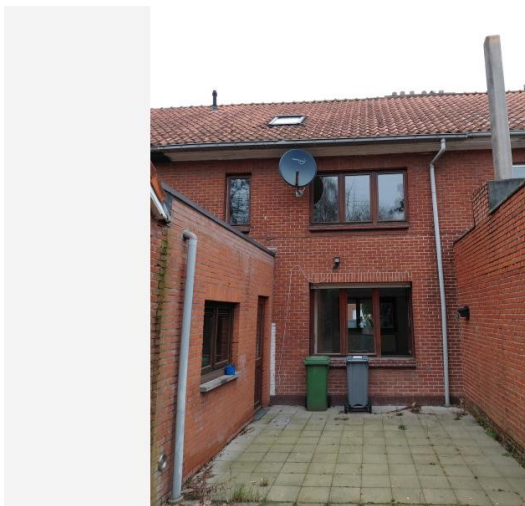
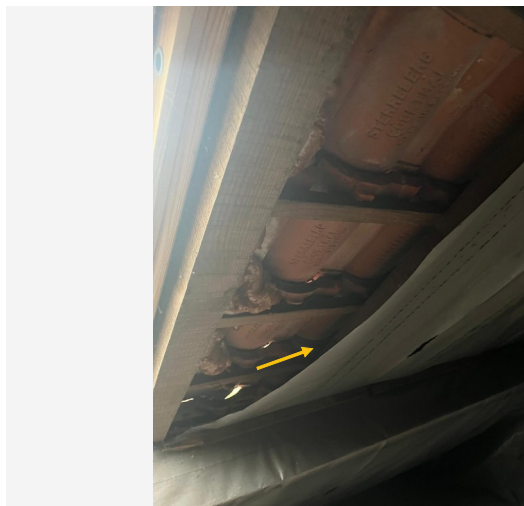
## Fiche 13: Dak - Onderdak - Niet verdacht

| Beschrijving | Notitie | Terug te vinden op plannen |
|---|---|---|
| Fiche 13: Dak - Onderdak - Niet verdacht | Ter hoogte van de zolder van de woning, kon er langs de binnenzijde het onderdak worden bekeken. Hier werd geen asbestverdacht onderdak vastgesteld het ging hier over een PE folie. Aangezien het een steekproefgewijze controle betreft geeft dit geen uitsluitel over de totaliteit van het dak. | Plan 1.5: V1: Dak - Onderdak & schouw |

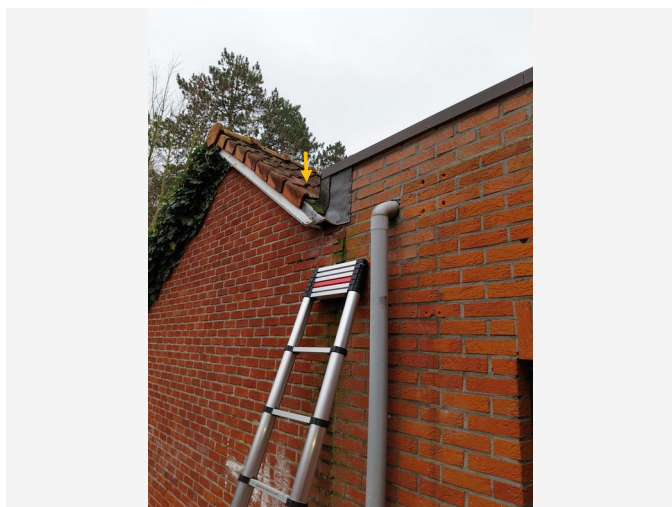
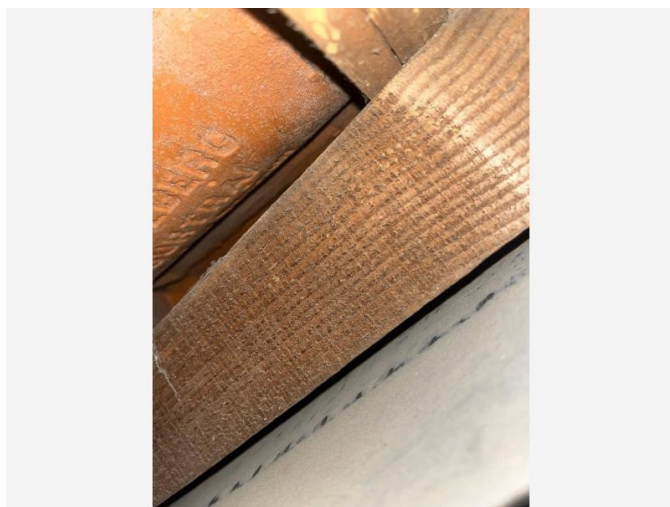
### Fiche 14: Aanbouw: Onderdak – Niet aanwezig

| Beschrijving | Notitie | Terug te vinden op plannen |
|---|---|---|
| Fiche 14: Aanbouw: Onderdak - Niet aanwezig | Ter hoogte van de voorzijde van de garage, werd een dakpan opgetild. Hier werd geen onderdak vastgesteld. Aangezien het een steekproefgewijze controle betreft geeft dit geen uitsluitsel over de totaliteit van het dak. | Plan 1.5: V1: Dak - Onderdak & schouw |
